Mission de contrôle de travaux de restauration de cours
d'eau

Ruisseau des Nozes à FLEURY

MAI 2002

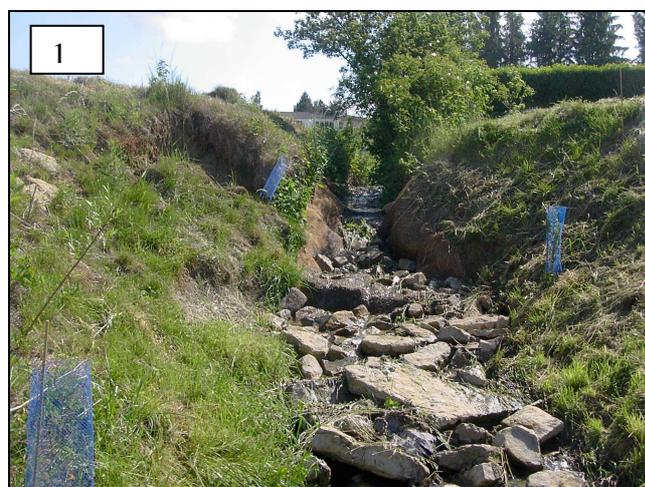
Photo 1 : à l'aval de la STEP, seuil et enrochement dans le fond du lit, boutures de saules en pied de talus et plantations en haut et à mi-talus.

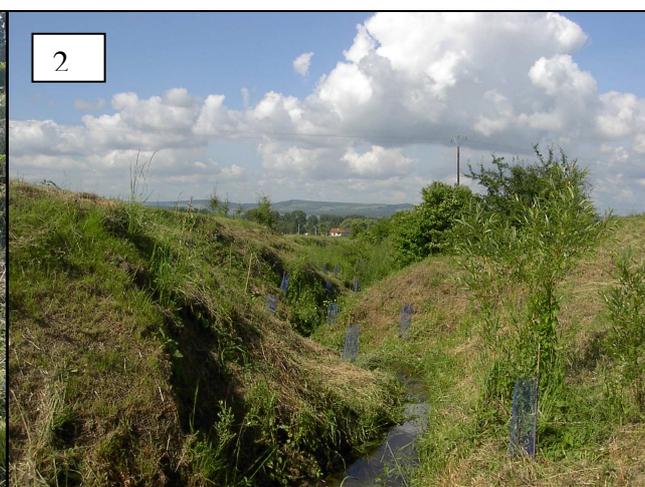
Photo 2 : vue vers l'aval hydraulique : lit méandrique, plantations en haut et à mi-talus et bouturage de saules en pied de talus.

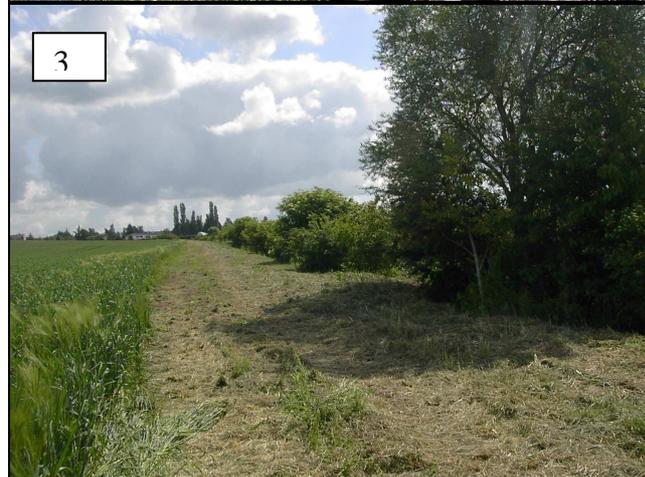
Photo 3 : allure de la rive gauche à mi parcours avec la bande enherbée fauchée récemment et la végétation arborée et arbustive.

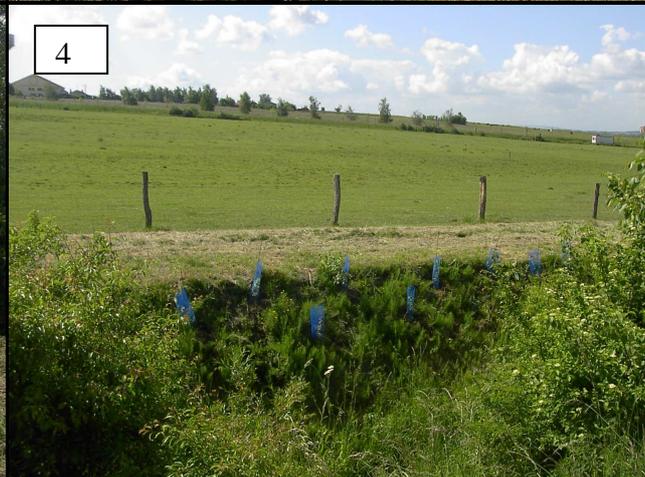
Photo 4 : plantation en haut de talus sur une berge dont la pente est assez accusée.

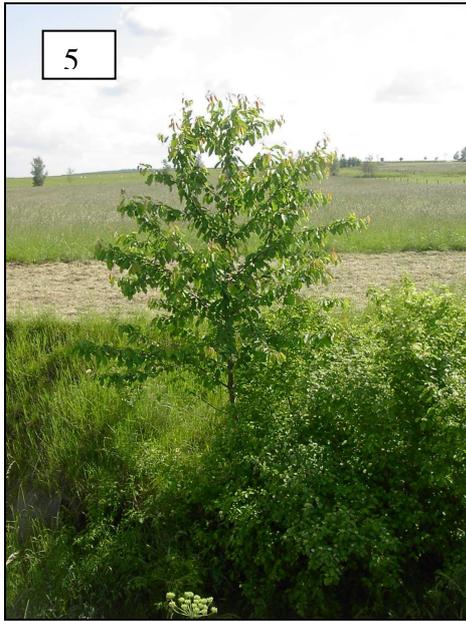
Photo 5 : cerisier planté depuis 2 ans

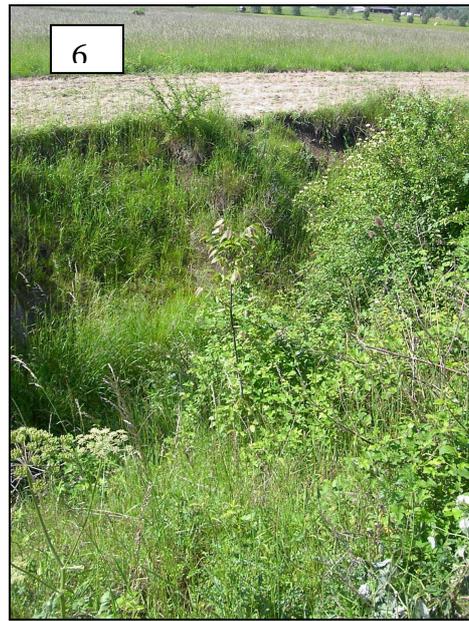
Photo 6 : noyer

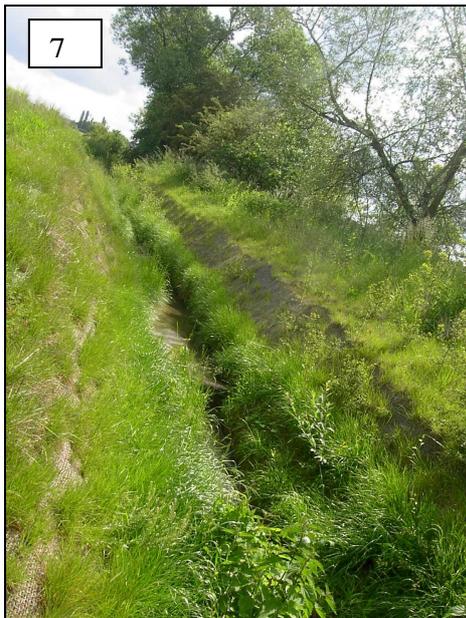
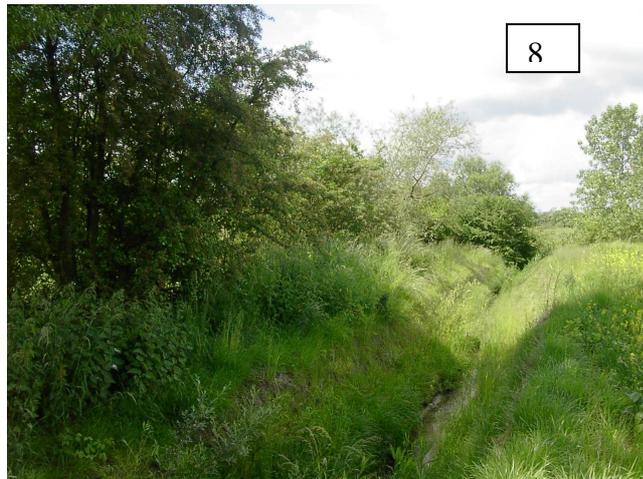
Photo 7 et 8 : allure de la partie aval entièrement reconstituée.
