**Mission de contrôle de travaux de restauration de cours
d'eau**

Ruisseau du MOUTRU à Saint Hilaire en Woevre 55

MAI 2002

ENTRETIEN DE RIVIERE EVALUATION DES TRAVAUX REALISES					
DEPARTEMENT : 55	MAITRE D'OUVRAGE : Communauté de Communes de Fresnes en Woevre				
NOM DE LA RIVIERE : Le Moutru	COMMUNES CONCERNEES : Saint Hilaire en Woevre				
Tronçon :	STRUCTURE D'ENCADREMENT : CPIE Woevre-Côtes de Meuse				
Longueur du tronçon : 500 mètres	Entreprise des Chantiers du Barrois				
Largeur du lit : 3 à 4 mètres	NOM DU CHEF D'EQUIPE : Monsieur Olivier Aimont				
DATE DE LA VISITE : 17 mai 2002		Date début	Date fin		
DUREE une demi-journée	Travaux terminés	Août 2001	Mars 2002		
	Travaux en cours				
DESCRIPTION GENERALE DES TRAVAUX :					
Cours d'eau : Le Moutru :					
<ul style="list-style-type: none"> - entretien de la végétation et récupération de matériau végétal pour boutures et piquets - Mise en place de anes pour recréer un sinuosité avec épis en vis-à-vis avec végétalisation des berges. Les berges des anes ainsi créées ont été recouvertes de géotextiles maintenu par des pieux et des fascines de pied de berges ont été installées (fascines d'helophytes et de saules). Des plant

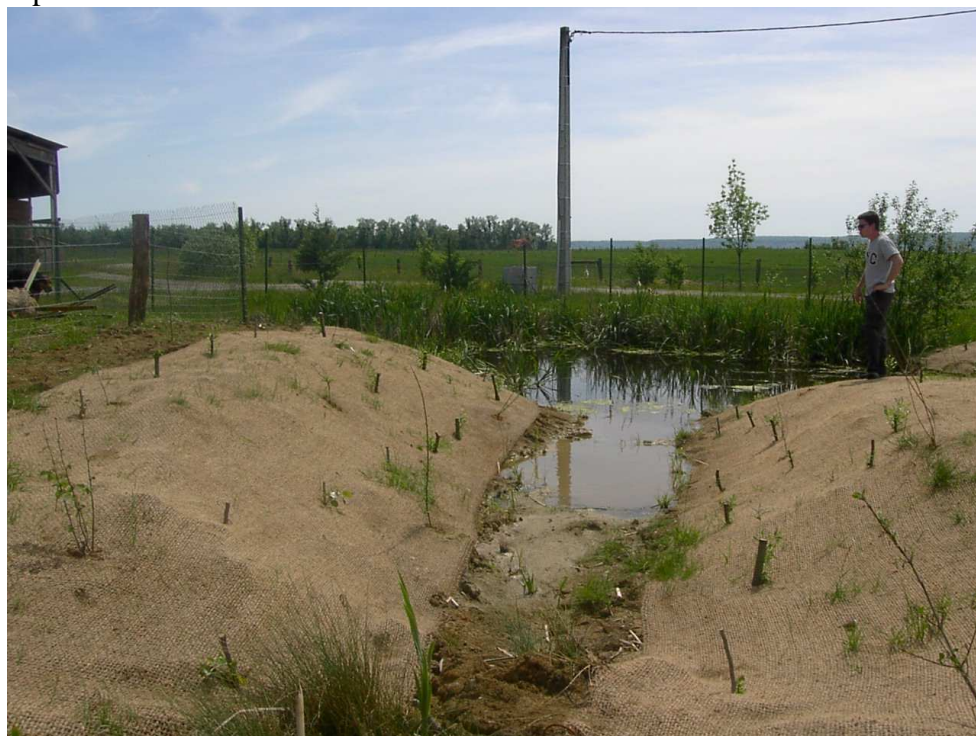
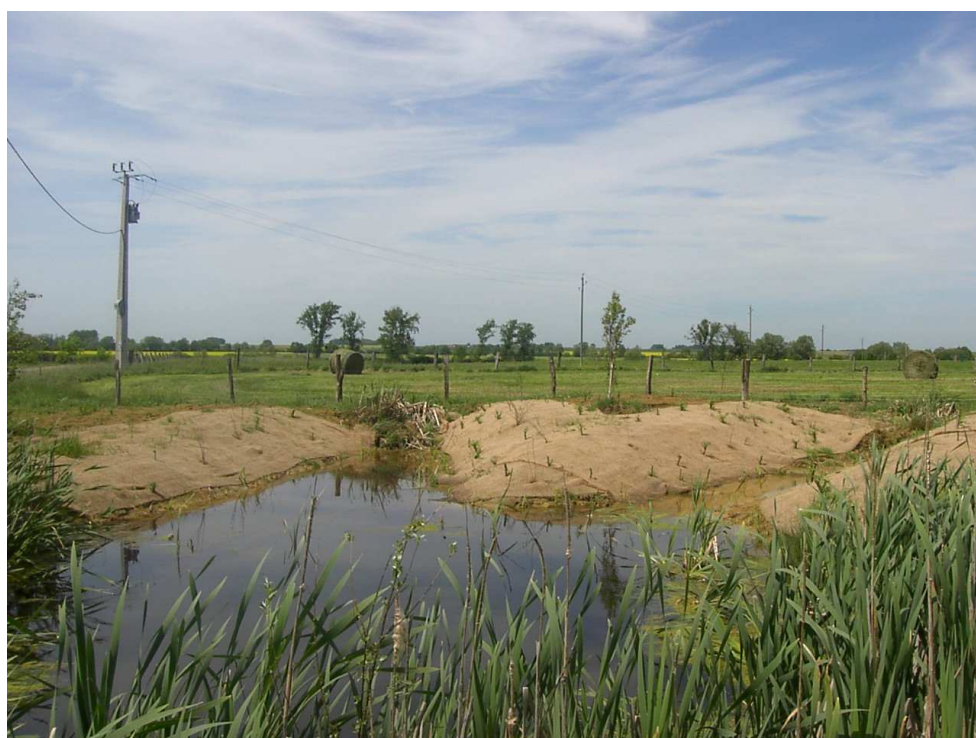
Mare N°1 :

Une ancienne réserve incendie a été aménagée en mare.

Le jour de la visite, on a pu observer des grenouilles vertes et de nombreux tritons.

Sur les deux photos ci-dessous, on observe le géotextile en fibre de coco et les nombreuses boutures. Les massettes existantes ont été replantées et des plantations d'helophytes ont été effectuées en pied. Les bouturages et plantations sont trop récentes pour juger du taux de reprise.

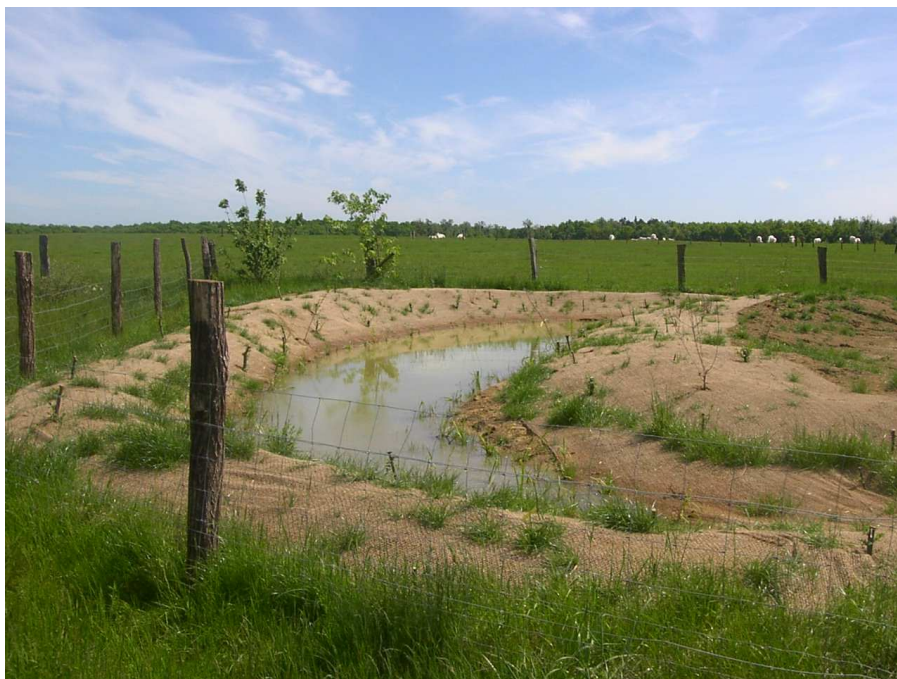
Mare N°2 :

Cette mare a été entièrement créée en mars 2002. Elle est clôturée. Des plantations d'arbres et d'arbustes ont été effectuées. Il est prématuré de juger du taux de reprise

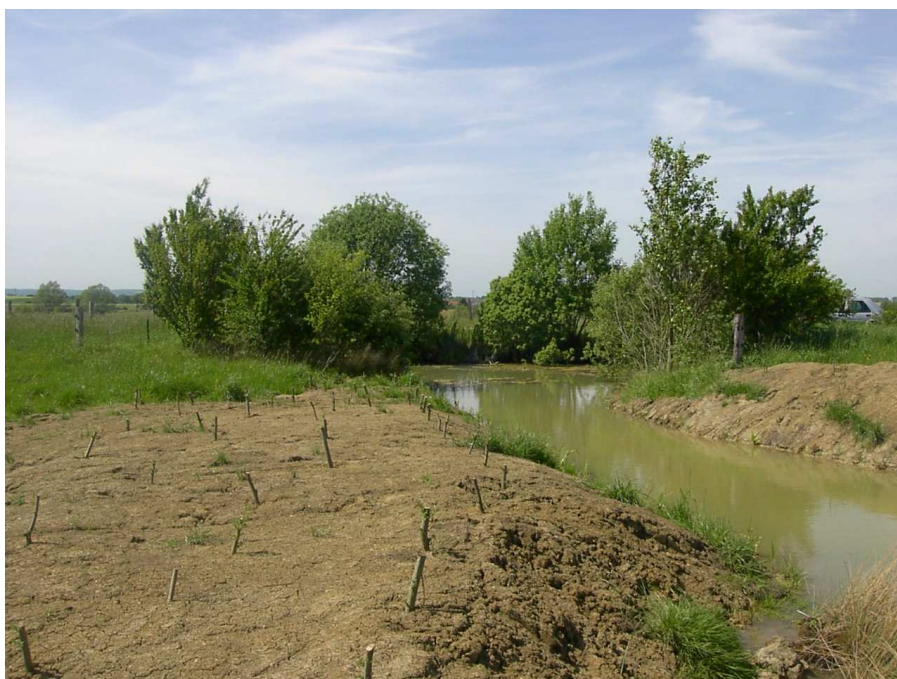
Mare N°3 :

Il s'agit d'un ancien abreuvoir aménagé en mare. Les actions ont consisté en un reconfiguration, en des plantations d'arbres et d'helophytes et en une mise en communication avec le fossé du chemin. L'ensemble est clôturé.

Les plants du haut de berges semblent être plus fragiles que ceux du pied de berge. Il y aura probablement de la mortalité en haut de berges.

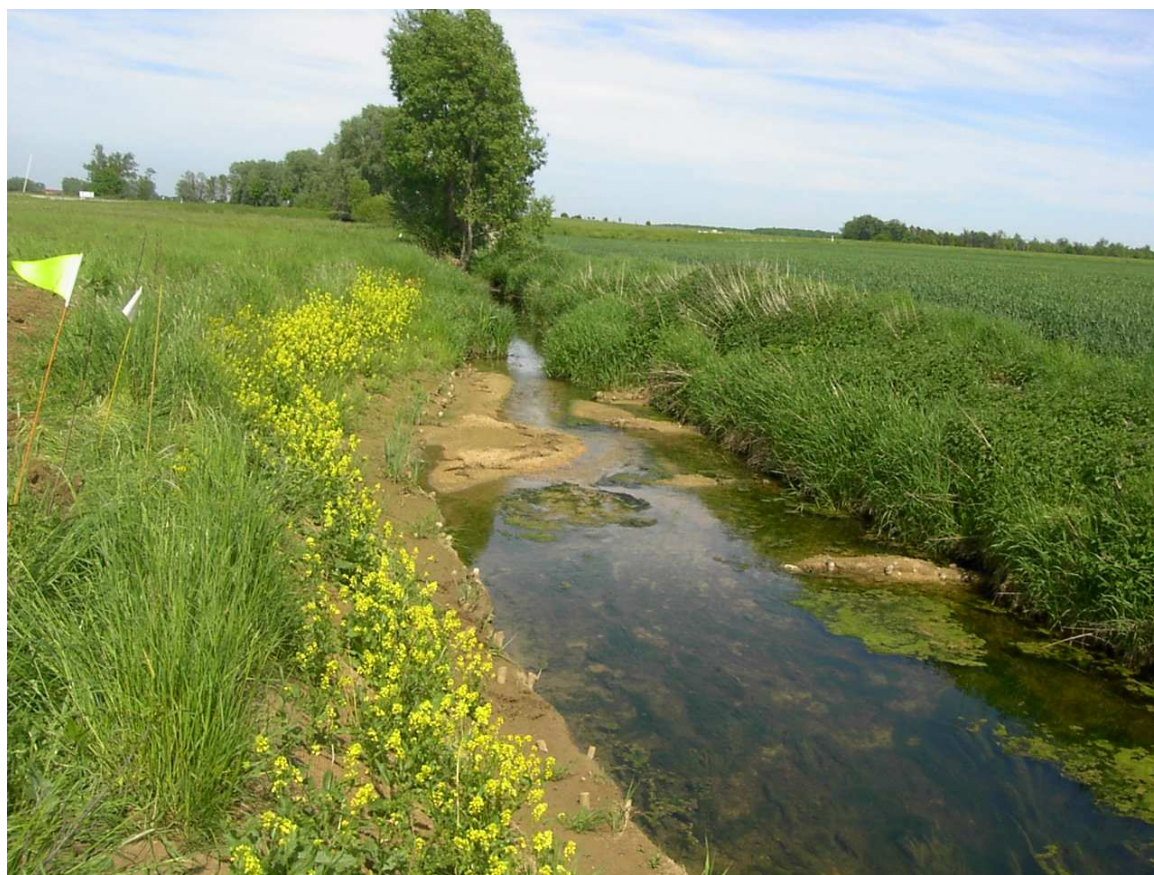
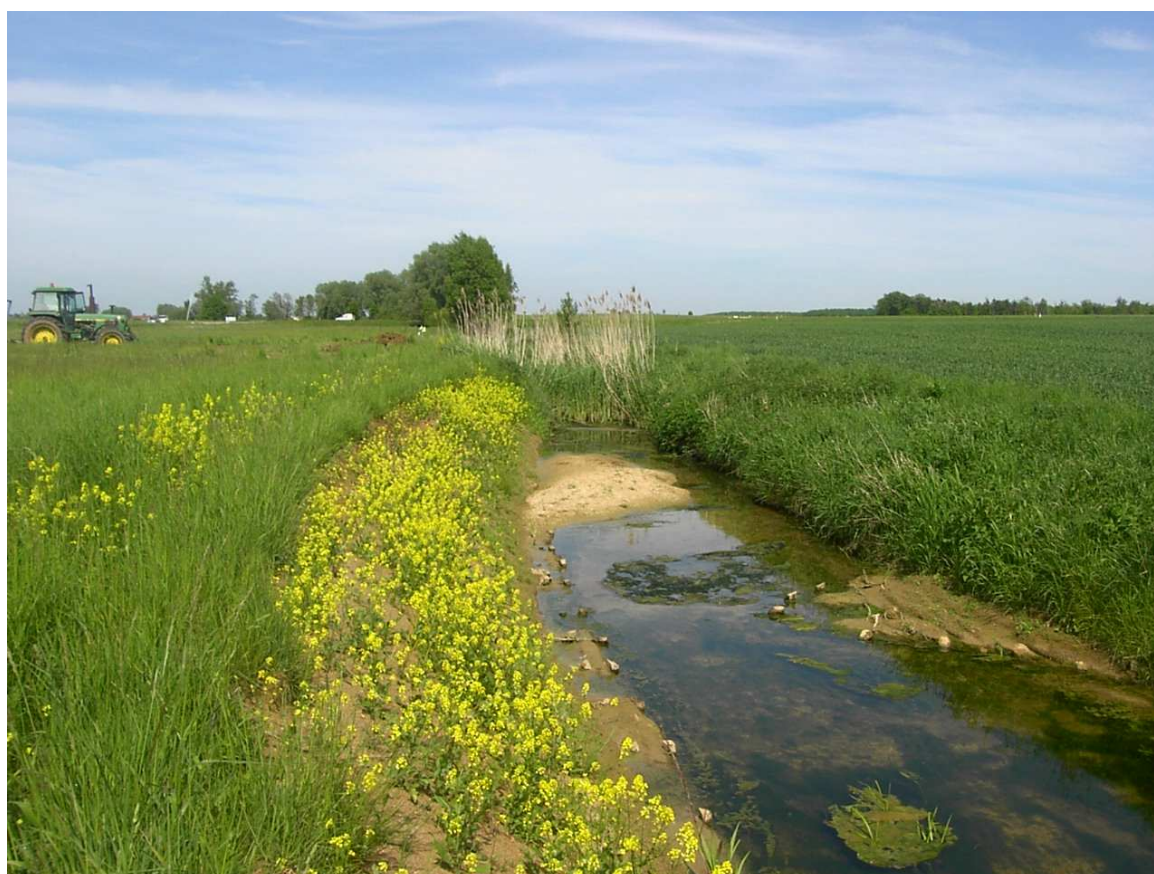
Le Moutru : Les sinuosités reconstituées avec les épis en vis-à-vis.

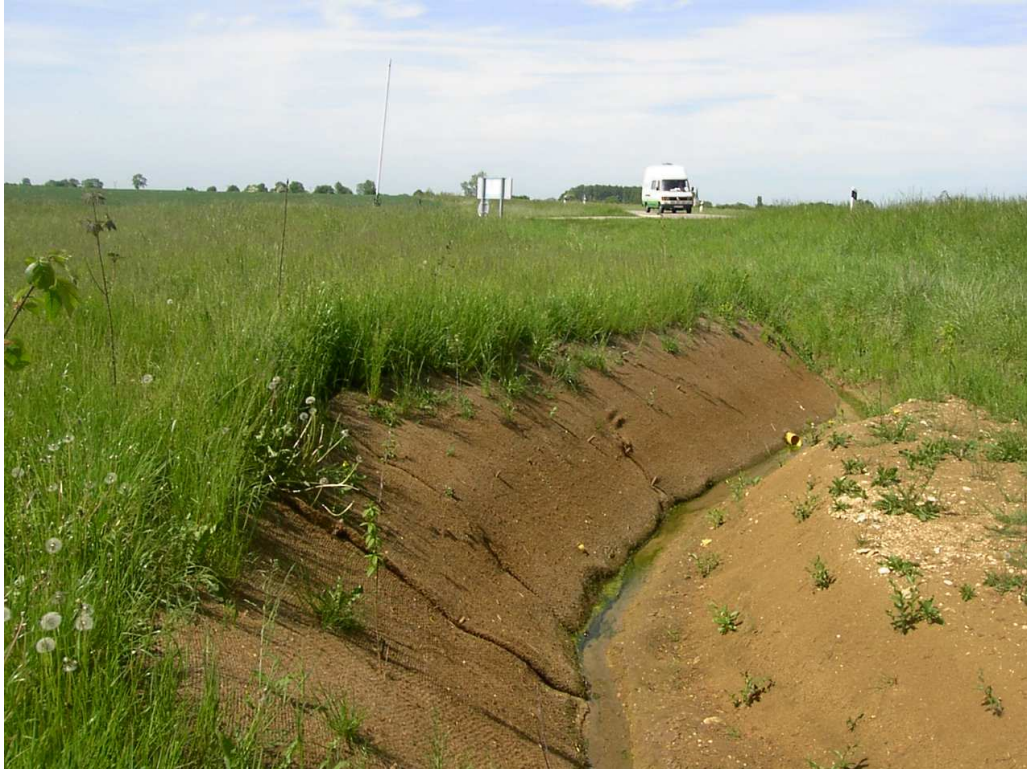
Aménagement 1 :

Zone de décantation recueillant un fossé de recueil des eaux de chaussée et de drains agricoles. On observe de nombreuses boutures posées récemment. Taux de reprise inconnu.

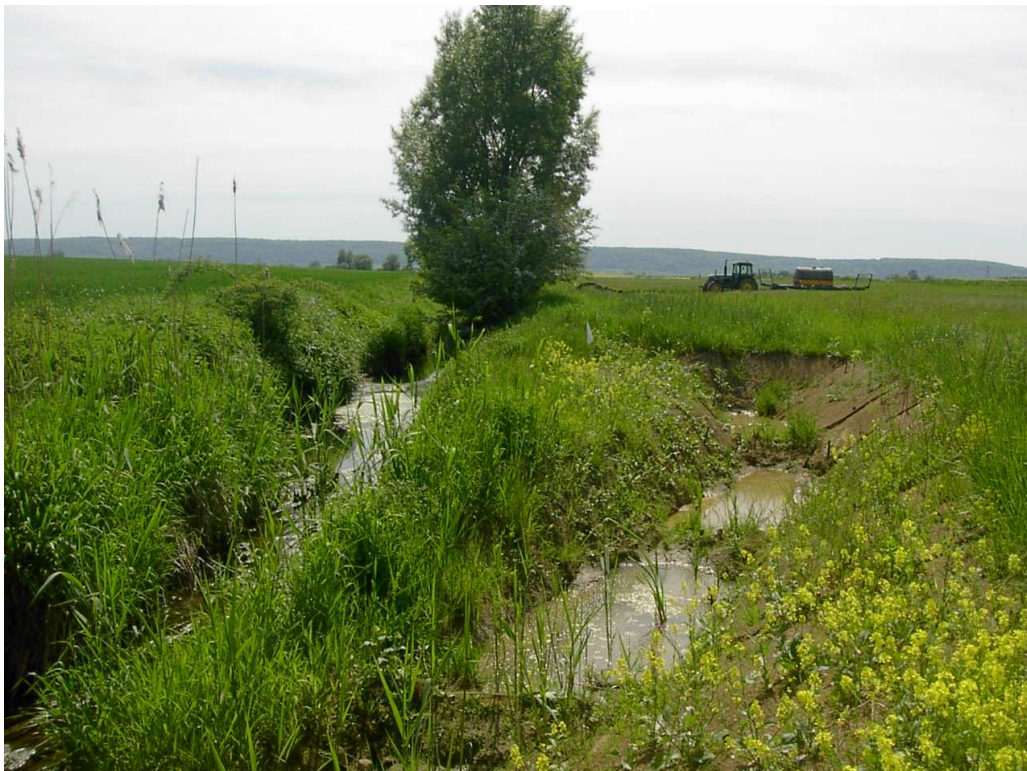
Aménagement 2 : Création de petits bassins de décantation plantés d'helophytes recueillant les eaux de drainage :

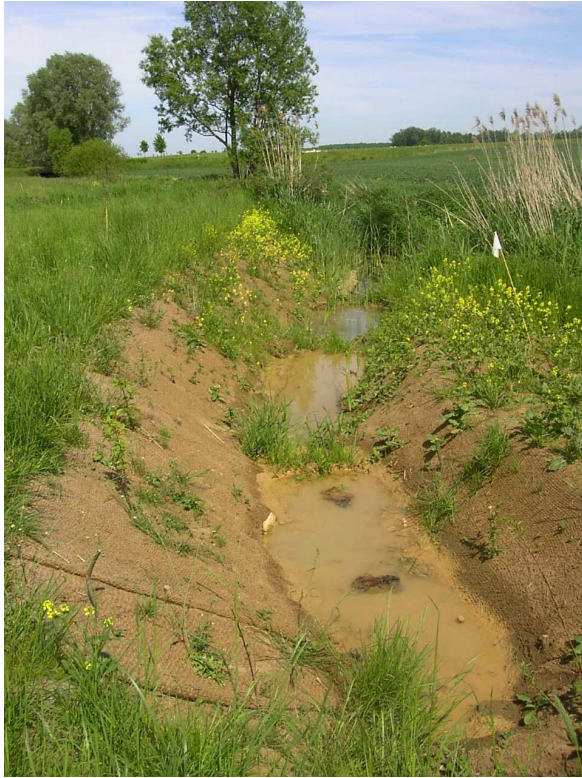
A gauche, bassins de décantation

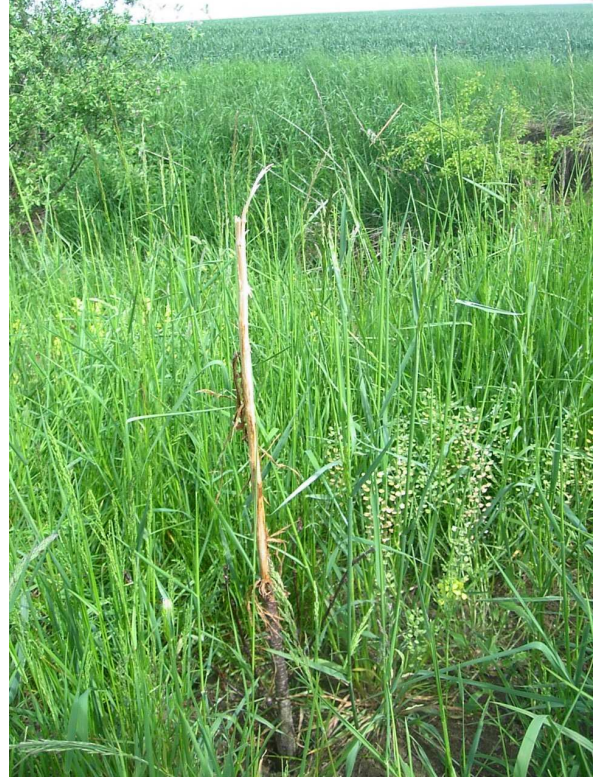
A droite, bouture sur la dernière anse endommagée par le gibier

<p>Conseils et suggestions</p> <p>Remettre en place des boutures dans la dernière sinuosité avec protection des pieds. Favoriser peut-être les plants de gros diamètre qui semblent mieux s'implanter que les longues tiges fines.</p> <p>Le milieu a souffert des aménagements et l'élargissement du lit provoque une diminution de la lame d'eau en été. Ce phénomène devrait s'estomper lorsque les épis auront retenus des sédiments en vis-à-vis.</p>					
Date souhaitable pour une prochaine visite : mai 2003

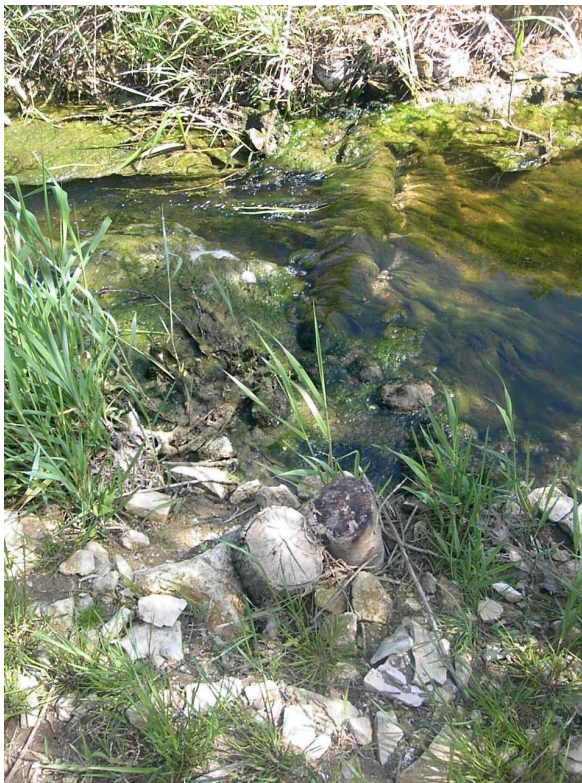
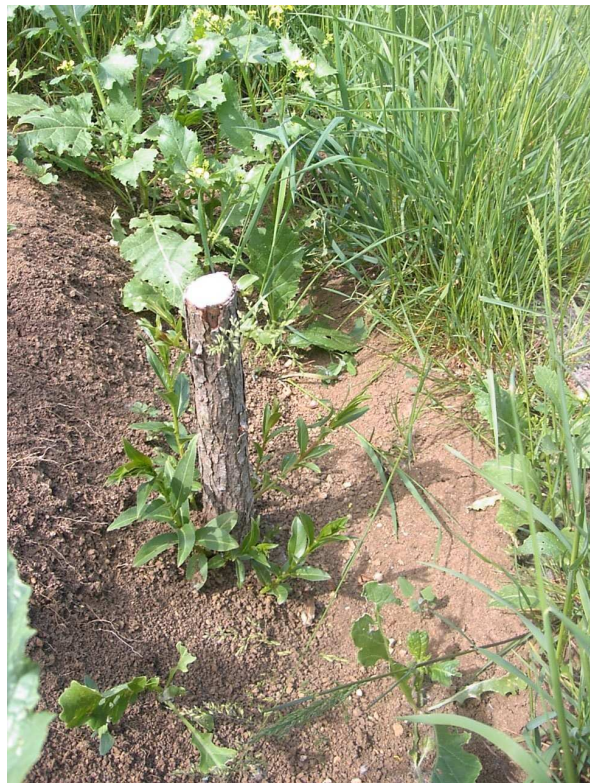
Autre aménagement : le seuil : On devine sous la vase le seuil rustique qui semble bien stabilisé. A droite, plant avec une bonne reprise dans la dernière anse (gros diamètre)
