CONTEXTE HYDROLOGIQUE DE L'HIVER 1998/1999

ET CONSEQUENCES GEOMORPHOLOGIQUES

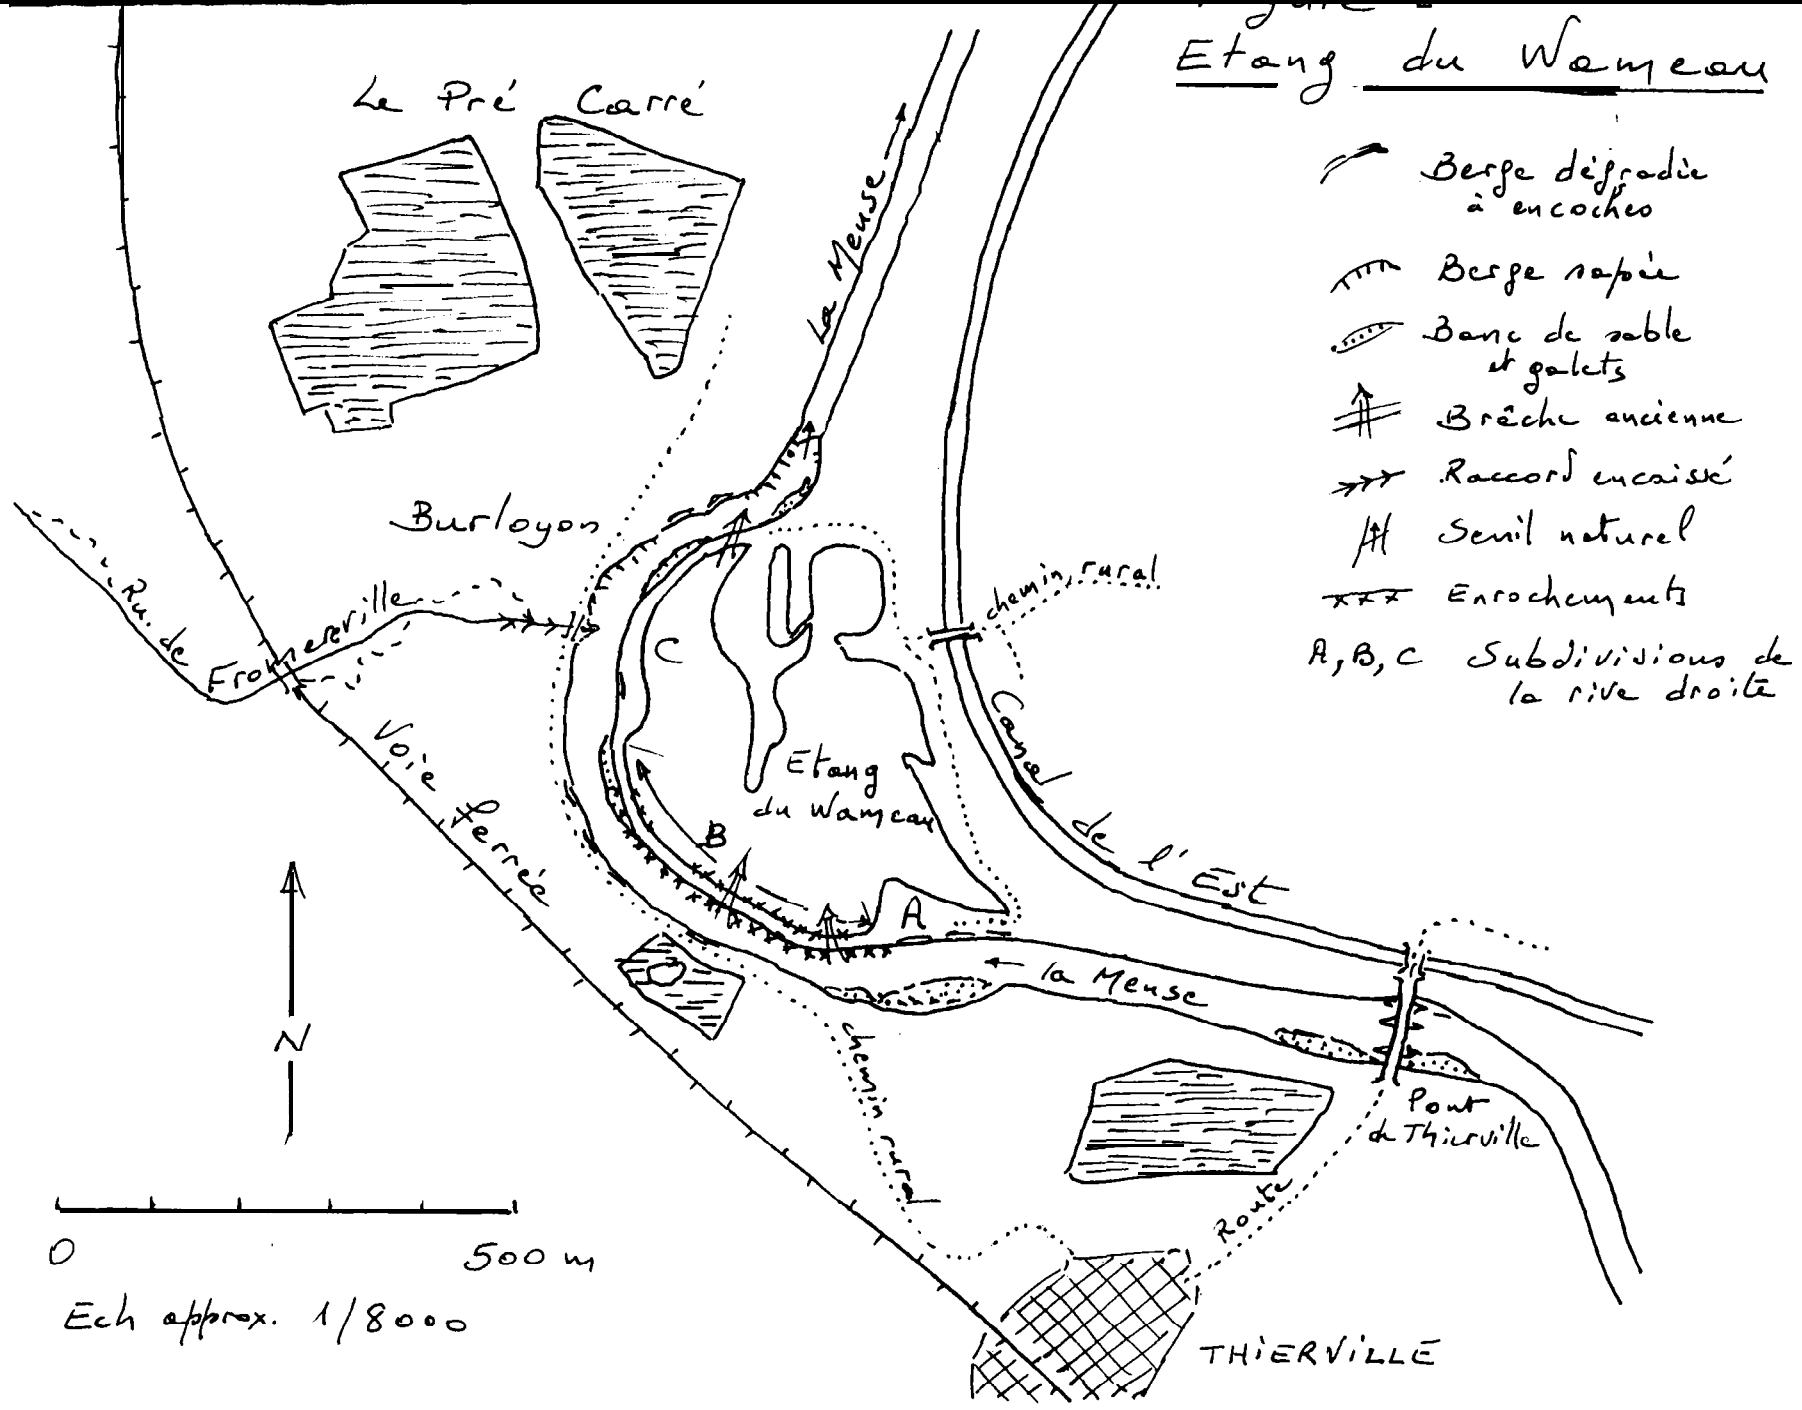
Etang du Wameau

En raison notamment de cette tendance à l'entaille, le lit apparaît globalement comme bien calibré, avec un courant relativement lent. Pratiquement sur toute la distance en face de l'étang, la rive gauche est une berge concave. En amont du Ruisseau de Fromeréville, cette berge subverticale, séparée du chemin rural par une bande de 1 à 3 m de large et haute de 1,5 à 2 m environ, est à peu près stable et bien tenue par la végétation (quelques encoches d'érosion entre les arbres). En aval du Ruisseau de Fromeréville et jusqu'à la sortie du **méandre**, la berge est plus élevée (2 à 2,5 m, soit 1,5 m de limons surmontant des graviers calcaires). Elle est généralement sapée, mais ceci avec des variantes : d'abord festonnée par une série d'encoches, sur 100 à 150 m de longueur, elle présente ensuite une meilleure tenue là où une mince ligne d'arbres, toutefois plus ou moins déchaussés du fait de leur contournement en crue, la protège d'un recul rapide. Au delà, le **sapement** est actif le long de la berge rectiligne à la sortie du méandre, cependant que le lit se rétrécit (seuil à l'aval immédiat) et que le courant jusqu'ici très calme s'accélère.

L'aménagement de la berge droite (notamment de la digue), seule susceptible de rupture, peut être envisagé sur le modèle des aménagements réalisés sur les gravières proches de la Moselle qui leur assurent en crue une connexion contrôlée avec la rivière (région de Bayon, cf. page 56, gravières de

Finalement, il s'agit surtout de **rationnaliser** et d'améliorer pour qu'ils puissent perdurer, les aménagements déjà mis en œuvre de façon empirique. On se doit de souligner que cet étang du Wameau est un bel endroit de loisirs et de détente et qu'il est utile d'y réaliser des équipements de bonne facture. Une attention particulière devrait ainsi être portée à la qualité du paysage, actuellement dégradée par des aménagements (déblais) de fortune.

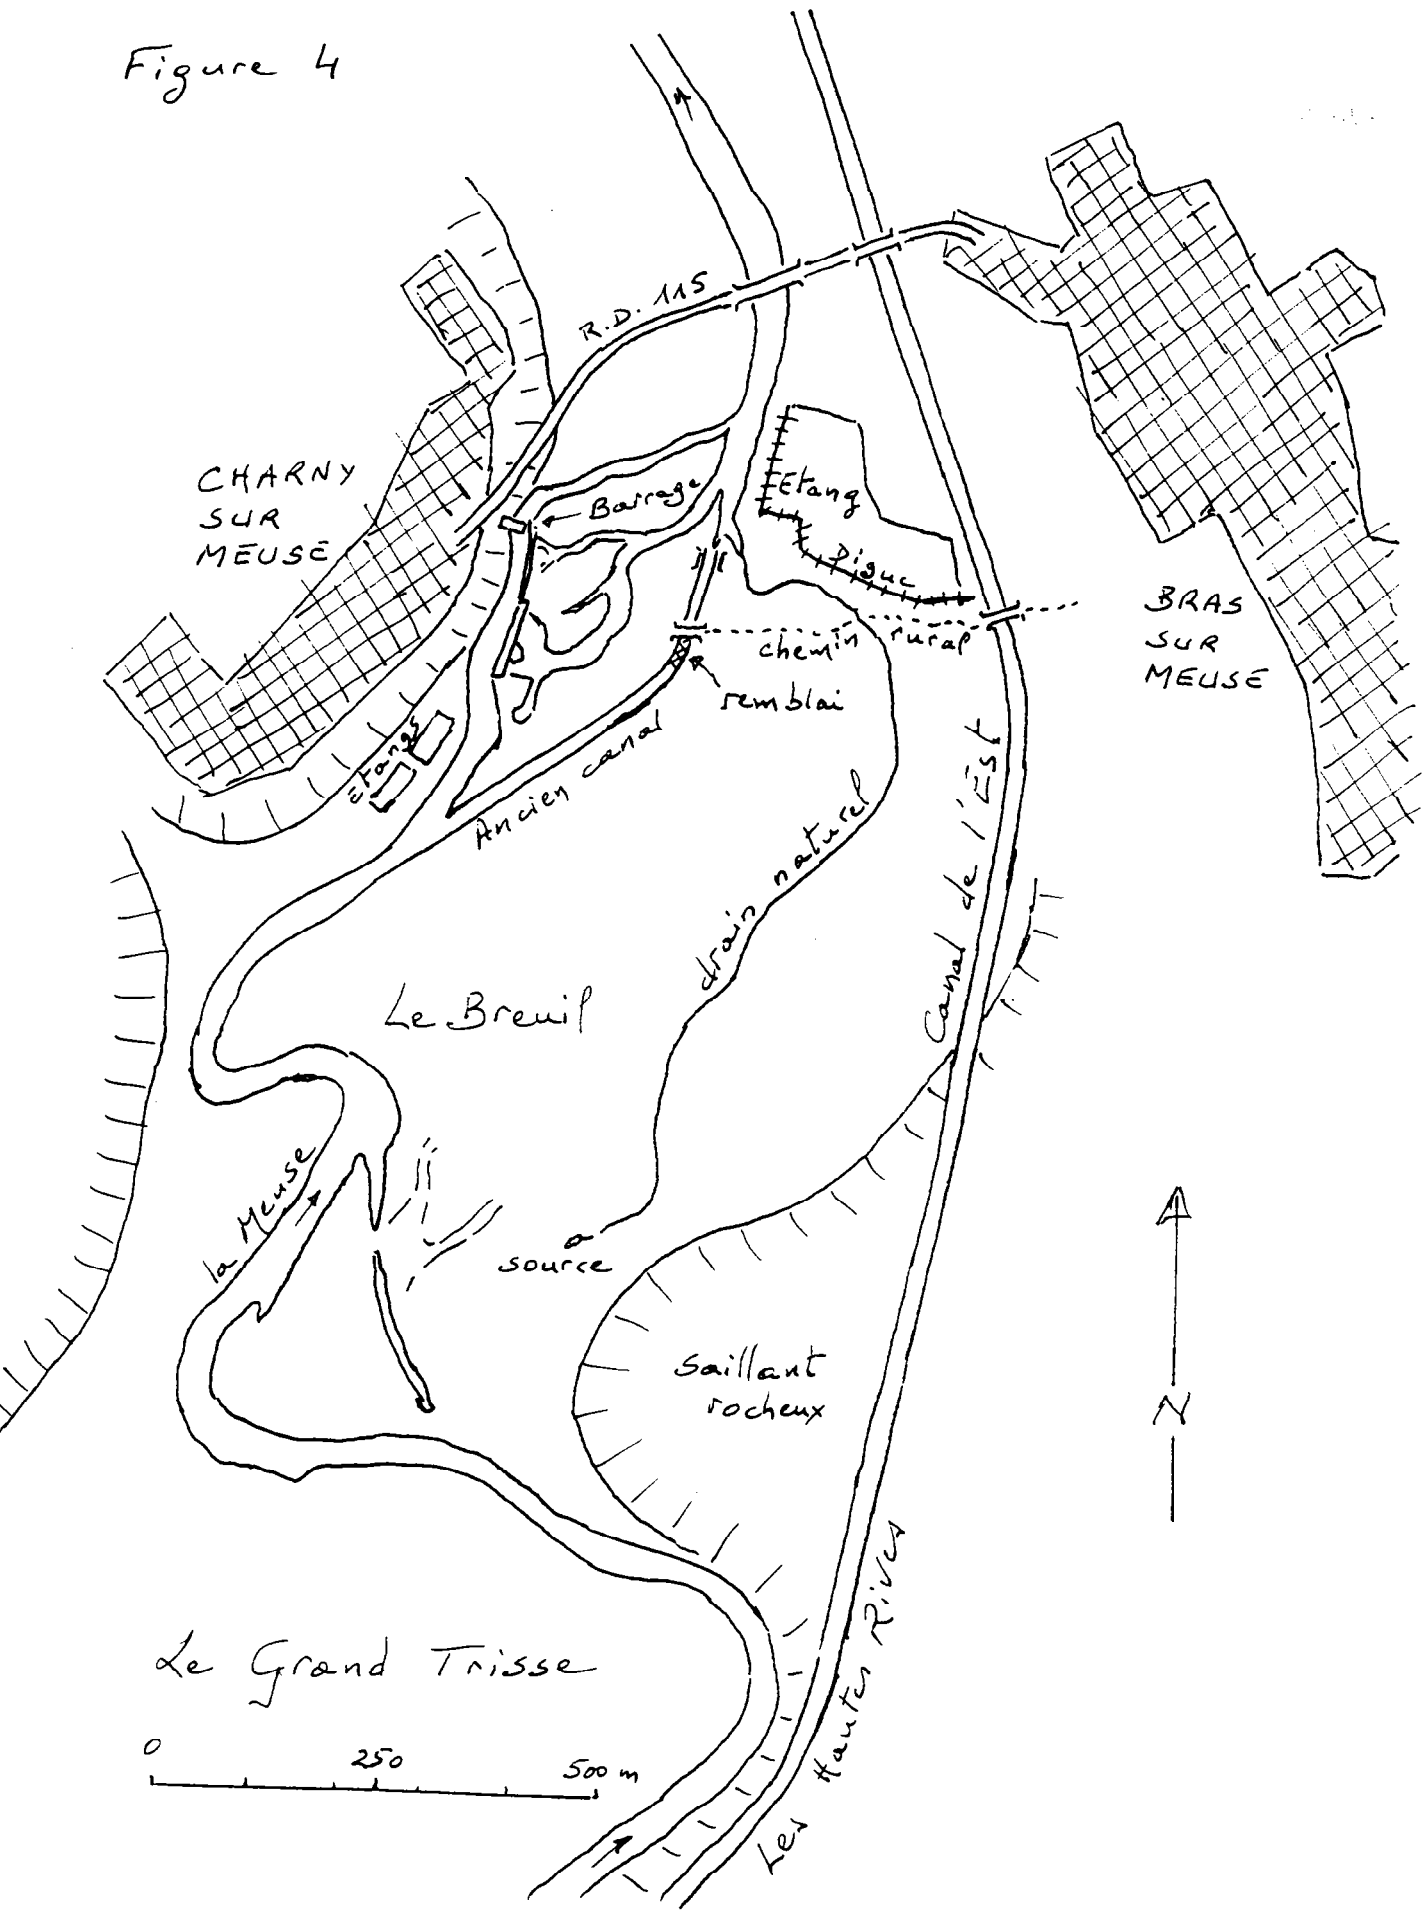
Figure 4

C'est contre l'un de ces éperons portant le village, que le barrage a été édifié, une dizaine de m en contrebas. La berge gauche du bief de retenue est une berge naturelle, stable, d'abord basse (petite banquette submersible) puis plus élevée, mais en pente douce. au pied du versant rocheux. La berge droite est artificielle et forme un long déversoir latéral. Combiné à la rupture dans le profil en long que représente le barrage, l'agencement de tous les éléments constitutifs du lit au droit de Chamy, sur environ 1 km, induit en crue des flux préférentiels qui vont dans le sens d'un possible contournement du barrage, par la droite.

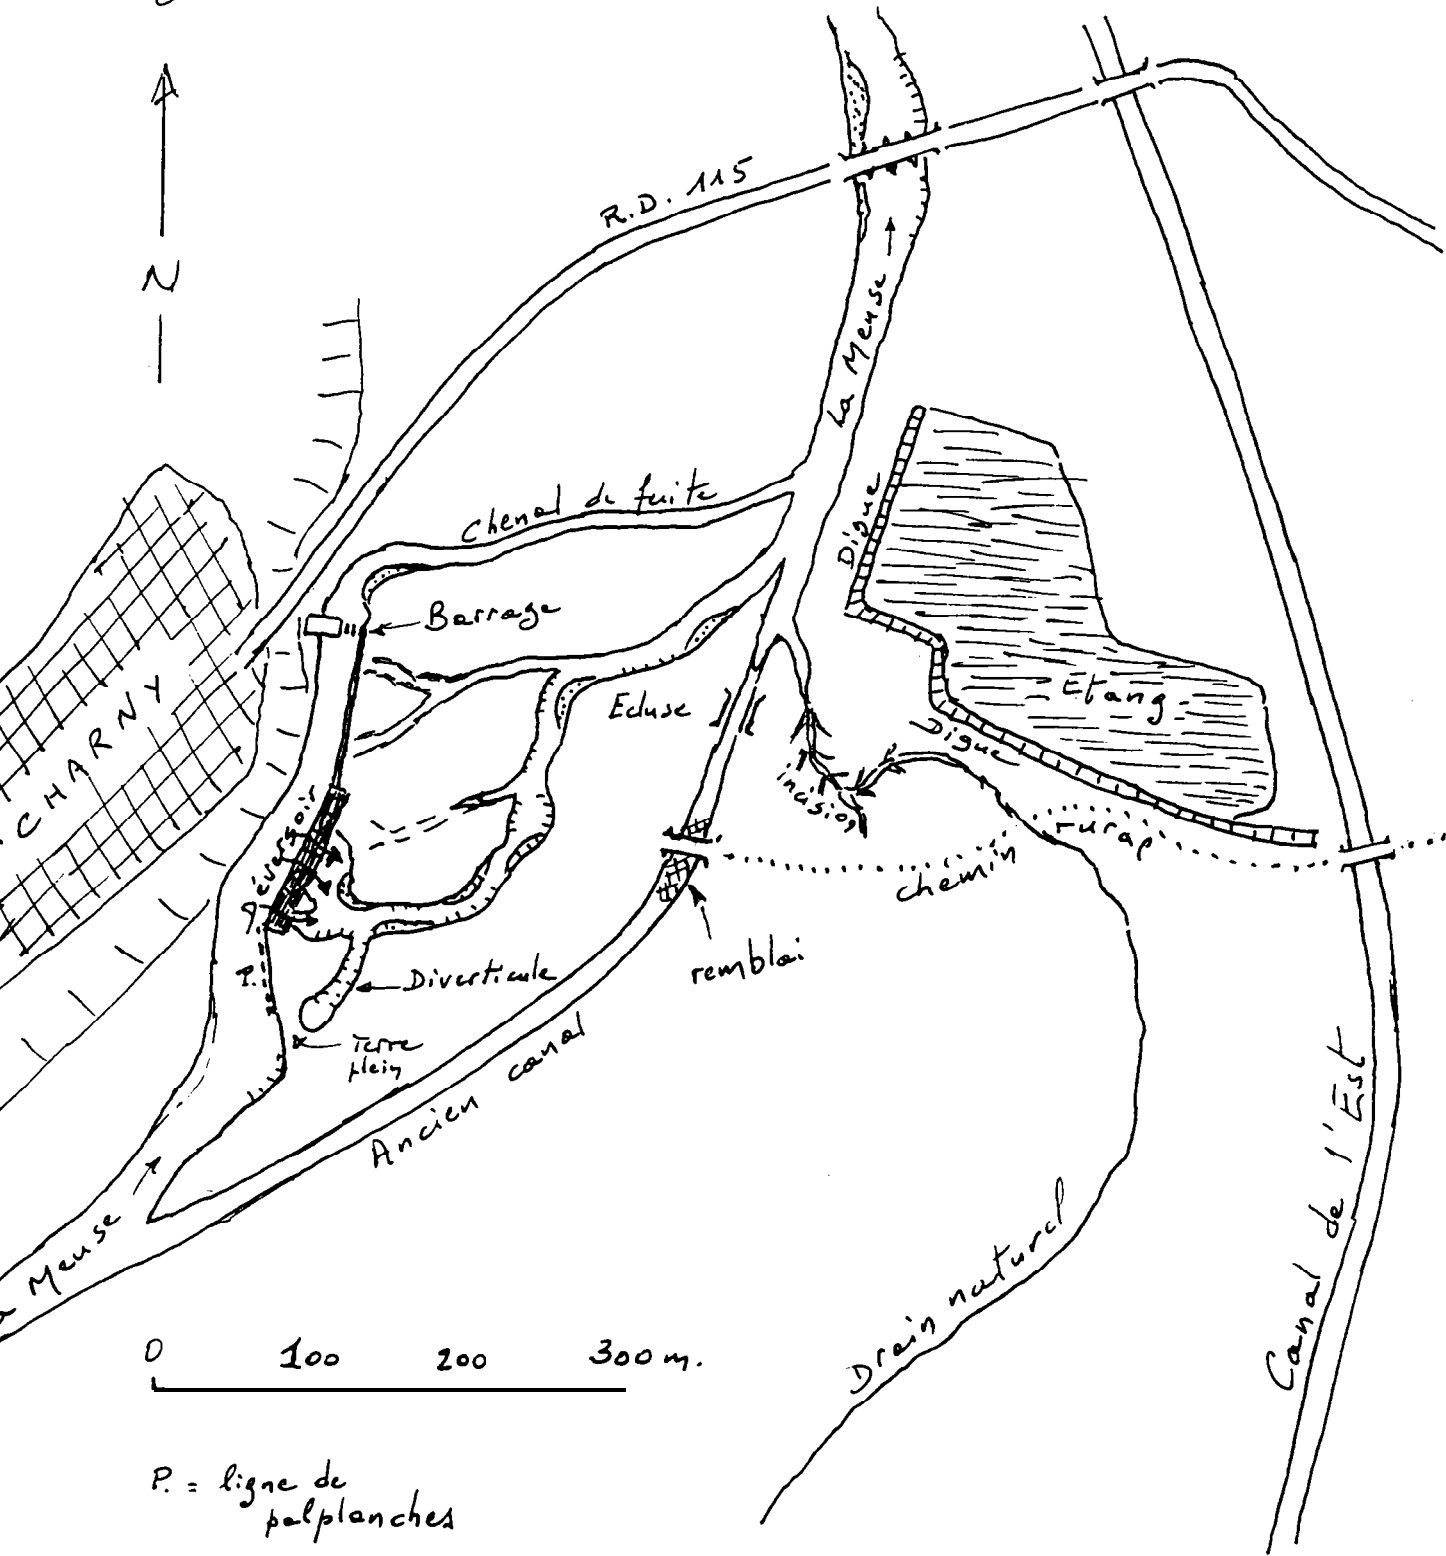
Figure 5

3°- Par endroits, à proximité de la crête, sur le coursier même, et à l'aval immédiat de celui-ci, s'est développée une végétation parasite de nature buissonneuse. Ces buissons (notamment le plus gros d'entre eux, à un tiers de la longueur du barrage, en venant de l'amont) insinuent leurs racines en profondeur dans le parement et le corps de l'ouvrage, participant à sa déstabilisation, en même temps qu'ils créent en surface d'autres désordres hydrauliques.

Les chenaux de déversement en contrebas du barrage sont affectés d'une tendance nette au creusement, qu'illustre l'affouillement de l'aval du coursier, et qui semble liée à un enfoncement du bief aval, au niveau du pont. Dans le détail, en plus du canal de fuite, l'écoulement emprunte les trois bras figurés sur la carte IGN (édition de 1995). Quoique bien marqué, le bras du nord, sous végétation dense, paraît peu actif quant à la morphogénèse. Le bras du milieu, également sous broussailles, marque une certaine propension à s'obturer (bancs de sables et graviers, interrompant l'écoulement à l'étiage). En revanche celui du sud est très évolutif : toute sa berge droite, concave, haute de 2 à 2,5 m, est sapée en bordure de prairie. Sur ce bras, se greffe en rive droite un diverticule très marqué qui est le reliquat d'un ancien contournement du barrage (visible sur la photo aérienne IGN de 1984). Ce diverticule a une longueur d'environ trente m, une profondeur de 2,5 m, une largeur de 15 à 20 m, et présente une extrémité amont en cul de sac, en pente raide, et en forme "d'amphithéâtre". Cette extrémité amont représente le bord extérieur d'un terre-plein de 6 à 8 m de large qui sépare le diverticule et le niveau aval du barrage, du niveau amont de ce même barrage.

L'examen de cet ensemble fait apparaître des fuites à la base du terre-plein, sur le flanc amont de l'amphithéâtre : au moins deux renards, qui signalent des infiltrations et des circulations d'eau dans le terre-plein, à partir du lit de la Meuse. En outre, en surface, en limite de la zone végétalisée, on observe une esquisse d'incision en V, actuellement à sec, mais prête à écouler l'eau de débordement de la Meuse dès la remontée du niveau limnimétrique. Les embâcles qui se trouvent sur la berge, à l'aval immédiat de la naissance de cette micro-incision, sont d'ailleurs de nature à créer des courants de retour et à favoriser une nouvelle rupture de la berge à cet endroit.

La situation actuelle comporte en définitive d'importants risques de destruction de l'ouvrage. D'une part le barrage ne peut que continuer à se dégrader s'il n'est pas entretenu et conforté. D'autre part, la possibilité de contournement de l'ouvrage est évidente, la berge droite en amont du bief de retenue étant insuffisamment défendue. La rupture du système d'une façon ou d'une autre (mais surtout par le contournement du barrage, comme précédemment réalisé) serait de nature à provoquer à court terme (c'est à dire dès la crue suivante), d'importants remaniements du lit dans tout le secteur. Une "vague" d'érosion régressive remettrait en mouvement de grandes quantités de sédiments dans tout le cours amont : à long terme elle pourrait se propager très loin (jusqu'au pont de Thierville ?, les 3 piles de ce pont ayant déjà tendance à se déchausser, ce qui a nécessité des travaux de confortement : semelles de béton + enrochements). Simultanément, dans le même secteur, les berges deviendraient plus élevées et donc plus fragiles : à l'érosion verticale s'ajouterait l'érosion latérale des rives concaves. La masse des sédiments mobilisés viendrait engorger la partie aval du secteur, à l'aval du pont de Chamy, y provoquant des dépôts plus massifs en berge convexe, des reculs de berge concave plus marqués par suite du déport du courant, ainsi que des débordements plus aisés.

En fait, le maintien de la situation actuelle impose des travaux sur le barrage lui-même : nettoyage de la végétation indésirable, rejointoiement, traitement du pied du coursier pour faire disparaître les surplombs et la dénivellation terminale (infiltrations de ciment et/ou enrochements). Le risque de contournement ne peut être évité que si cessent les infiltrations souterraines dans le corps du terre-plein reconstitué et les incisions de surface. Le premier objectif peut être atteint par le battage de palplanches à profondeur appropriée, dans la continuité de celles qui existent déjà et jusqu'au niveau de l'ancien canal. Pour atteindre le deuxième objectif on peut envisager de surélever le niveau du terre-plein et/ou d'aménager le diverticule incipient et sa pente en amphithéâtre : sauf à envisager son comblement, des structures transversales du type enrochements ou gabions disposées en escalier pourraient être essayées. Evidemment ceci devrait s'accompagner d'un traitement des berges et notamment de la berge droite du diverticule pour éviter que d'autres ravinements ne se développent sur ses flancs, ce qui ne ferait que reporter le problème à courte distance. Le bord de la berge gauche du bief de retenue (banquette amont) pourrait de même être retaillé en vue de recentrer le courant dans la partie amont du bief de retenue.

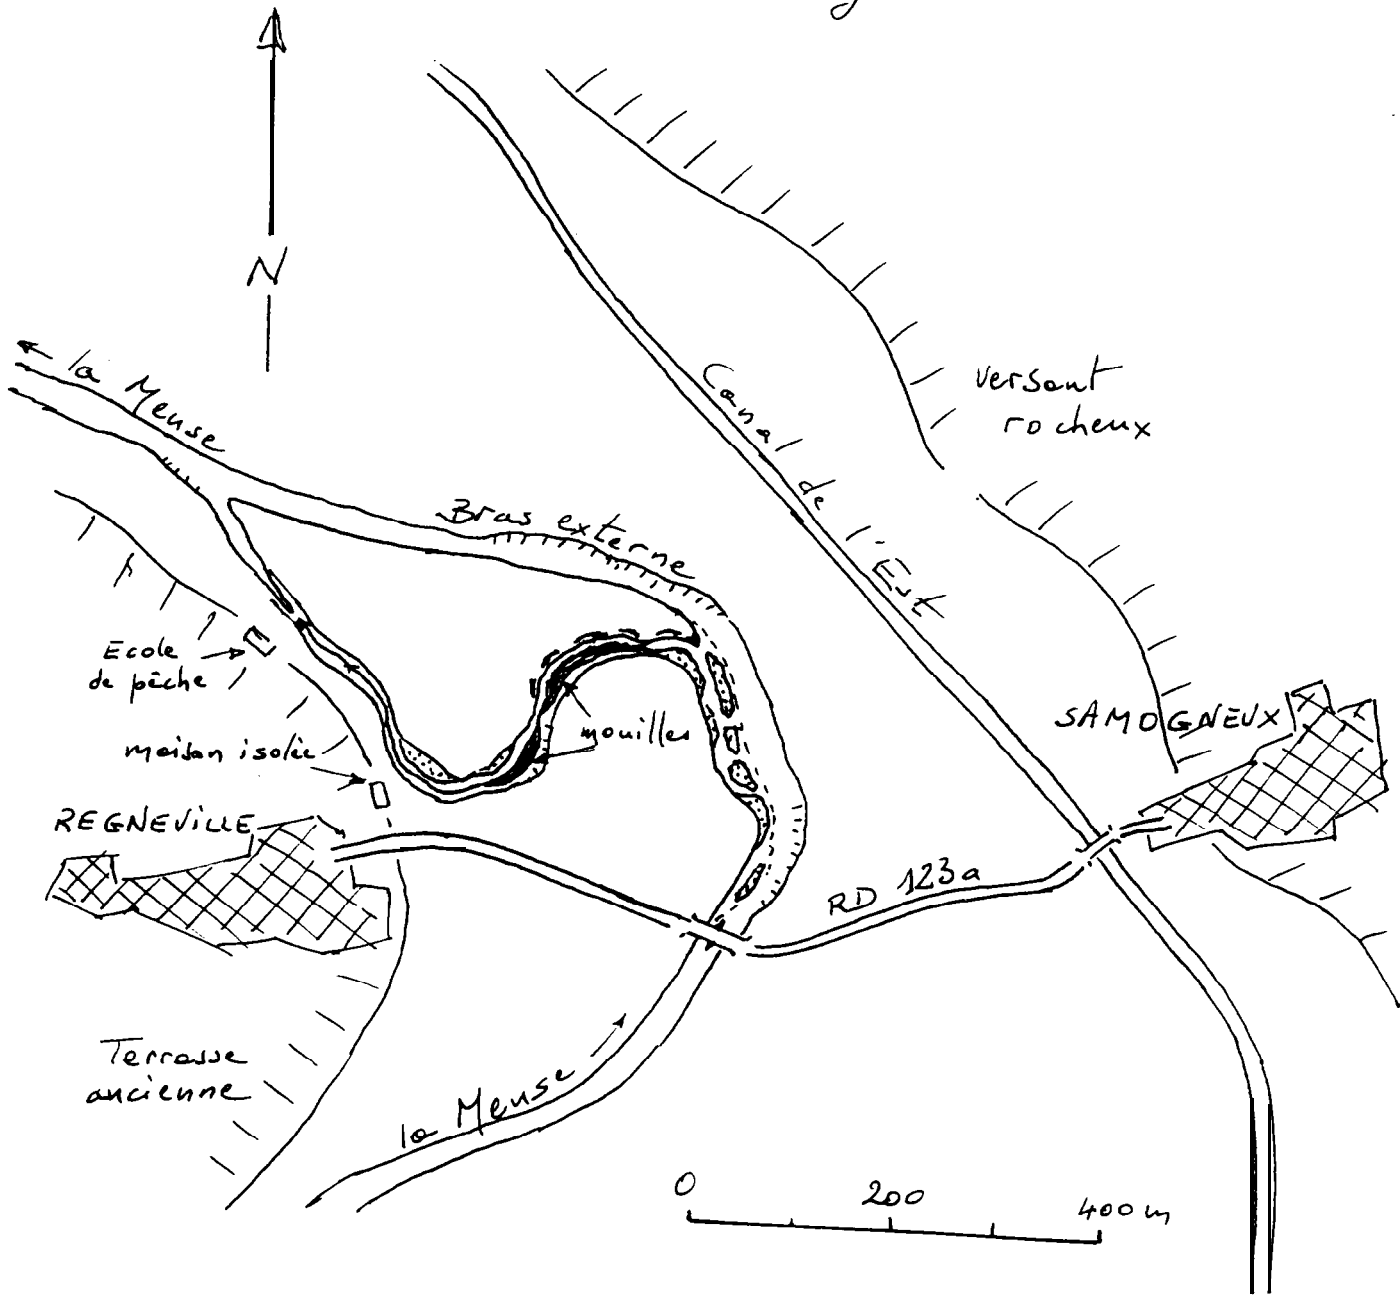
Figure 6

Tout ou presque différencie les deux bras : tracé et pente, mais aussi importance du débit transité et caractéristiques géométriques de leur section. L'essentiel du débit, en hautes eaux comme en basses eaux, passe en effet par le chenal externe. De même, si le chenal externe est bien creusé (avec des berges raides, mais plus ou moins stabilisées par une végétation arborée, pas toujours continue toutefois), le bras de Regnéville a, quant à lui, un profil en travers peu encaissé et aux bords évasés.

Actuellement, en basses eaux (Juillet 1999), la part de débit qui diverge dans le bras de Regnéville est infime et il est vraisemblable qu'on observe en plein étiage un tarissement total. En crue en revanche, les volumes écoulés dans ce même bras, plus abondants, sont capables de transporter une charge solide notable, dont témoignent les dépôts de sables et de graviers qui jalonnent la première partie de son cours, jusqu'au droit de la première maison du village, formant des bancs de rive convexe et des hauts fonds axiaux. Ces derniers isolent des mouilles larges et profondes, dans lesquelles l'eau est quasi stagnante. Quelques sapements et dégradations se relèvent sur les rives concaves. Vers l'aval le chenal change d'allure : il est encore bien marqué et, appuyé en rive gauche contre la base du versant, prend de ce fait un cours rectiligne. Mais il ne subsiste au fond du lit, presque entièrement végétalisé (herbes, roseaux...), qu'un filet d'eau large de 3 m seulement. En amont de la confluence entre les deux bras, sur environ 300 m, on retrouve les dimensions de l'ancien lit, large et en eau (pas de bouchon de vase affleurant).

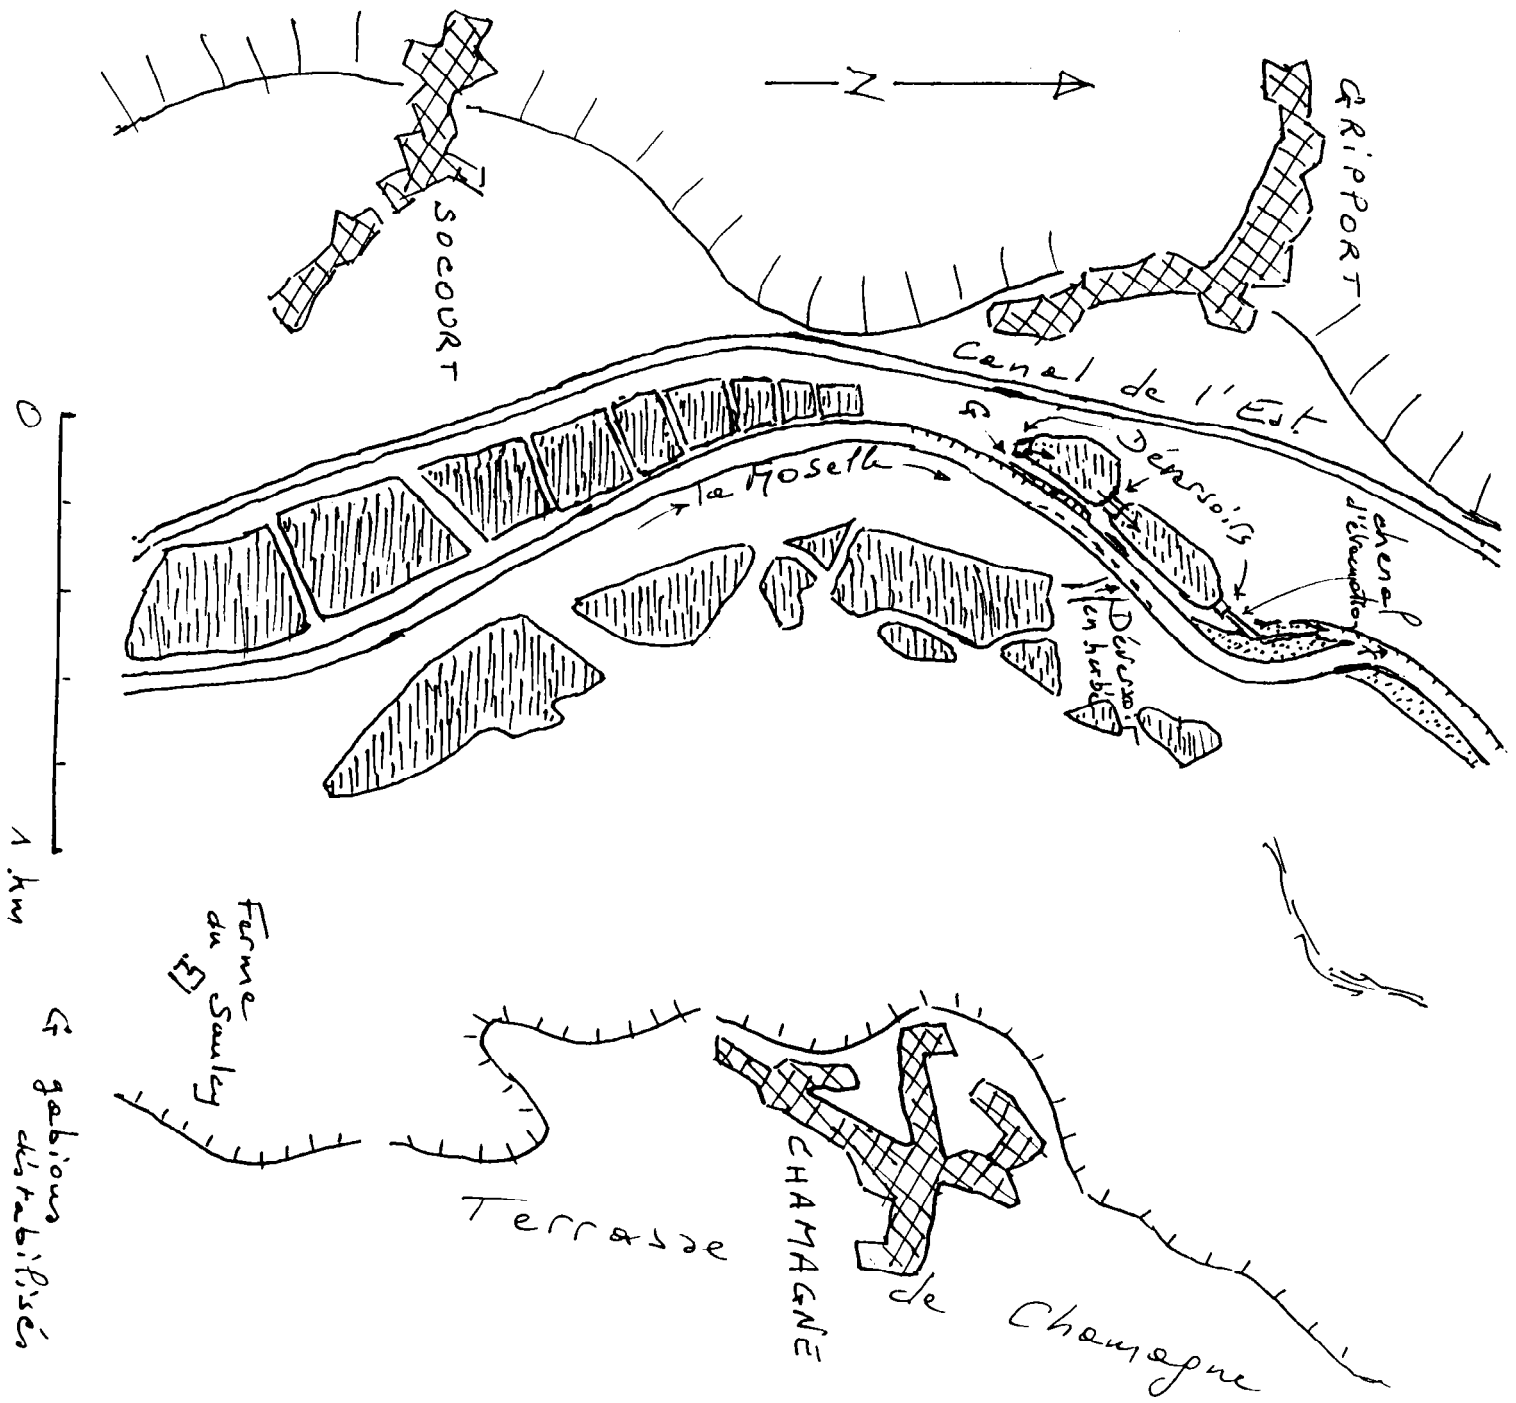
Figure 9

A cet endroit, la berge gauche de la Moselle, le long de la gravière amont, est formée d'une digue formant une bande de sécurité d'une douzaine de m de largeur. Cette digue a été emportée en 1995 et reconstituée depuis, sur au moins 250 m de long. Elle a été munie, côté rivière, d'une protection de berge longitudinale sous forme de gabions empilés sur deux étages. Cette protection haute d'environ 3 m, est actuellement déstabilisée sur une bonne moitié de sa longueur. La rangée supérieure de gabions se déverse par dessus le rang sous-jacent et on note également quelques ruptures des paniers métalliques et/ou de leurs raccords. Le haut de la berge est sapé, au-dessus de la rangée déversée. En aval du système de gabions, la berge est constituée de terrain naturel ; elle est moyennement haute (2 m environ) et nantie d'une végétation qui la maintient.

La berge droite est une berge naturelle, assez haute, en position de légère convexité et pourvue d'une végétation arborée ou arbustive. Sur toute la distance face aux deux gravières (500 m), elle ne présente aucun signe de dégradation. Au contraire, un petit banc d'une trentaine de m de long s'y accole en face du site des gabions détériorés. Les photographies réalisées lors du survol aérien du 25 Juin 1999 laissent percevoir certains traits de la topographie sous-aquatique : on observe que le petit banc de 30 m n'est en fait que la partie immergée d'un haut-fond de 100 m de long environ, qui occupe presque la moitié de la largeur du lit mineur à cet endroit. Ce haut-fond induit donc un certain renvoi du courant sur l'autre côté, sur la partie gabionnée de la berge gauche, et cette faible irrégularité géométrique contribue directement à la déstabilisation de celle-ci.

Les problèmes relatifs à l'irruption dans les gravières des eaux de la Moselle en crue, ont amené les gestionnaires à un aménagement de passages contrôlés entre Moselle et gravière amont, gravière amont et gravière aval, gravière aval et rivière. Il s'agit d'ensellements dans le corps de la digue, formant déversoir pour un niveau donné, enherbés et solidement défendus par des enrochements soigneusement calibrés et assemblés. Leur largeur en gueule est variable, de l'ordre de 40 m pour le déversoir amont, 30 m pour le déversoir médian, 20 m pour le déversoir aval. Cette réalisation paraît hydrauliquement parfaite. A l'aval du dernier déversoir, pourvu de 2 buses de 1,2 m de diamètre, un canal formé de deux segments rectilignes d'une quinzaine de m de largeur et de 1,5 m de profondeur, a été ouvert sur près de 200 m de long.

En définitive, on constate que de remarquables efforts ont été consentis pour faire "coexister" ici des éléments naturels mobiles (la rivière) et des éléments artificiels statiques (les anciennes gravières). Le dispositif global paraît bien adapté au fonctionnement hydraulique de l'ensemble, mais des défauts subsistent et pourraient s'amplifier à court terme.

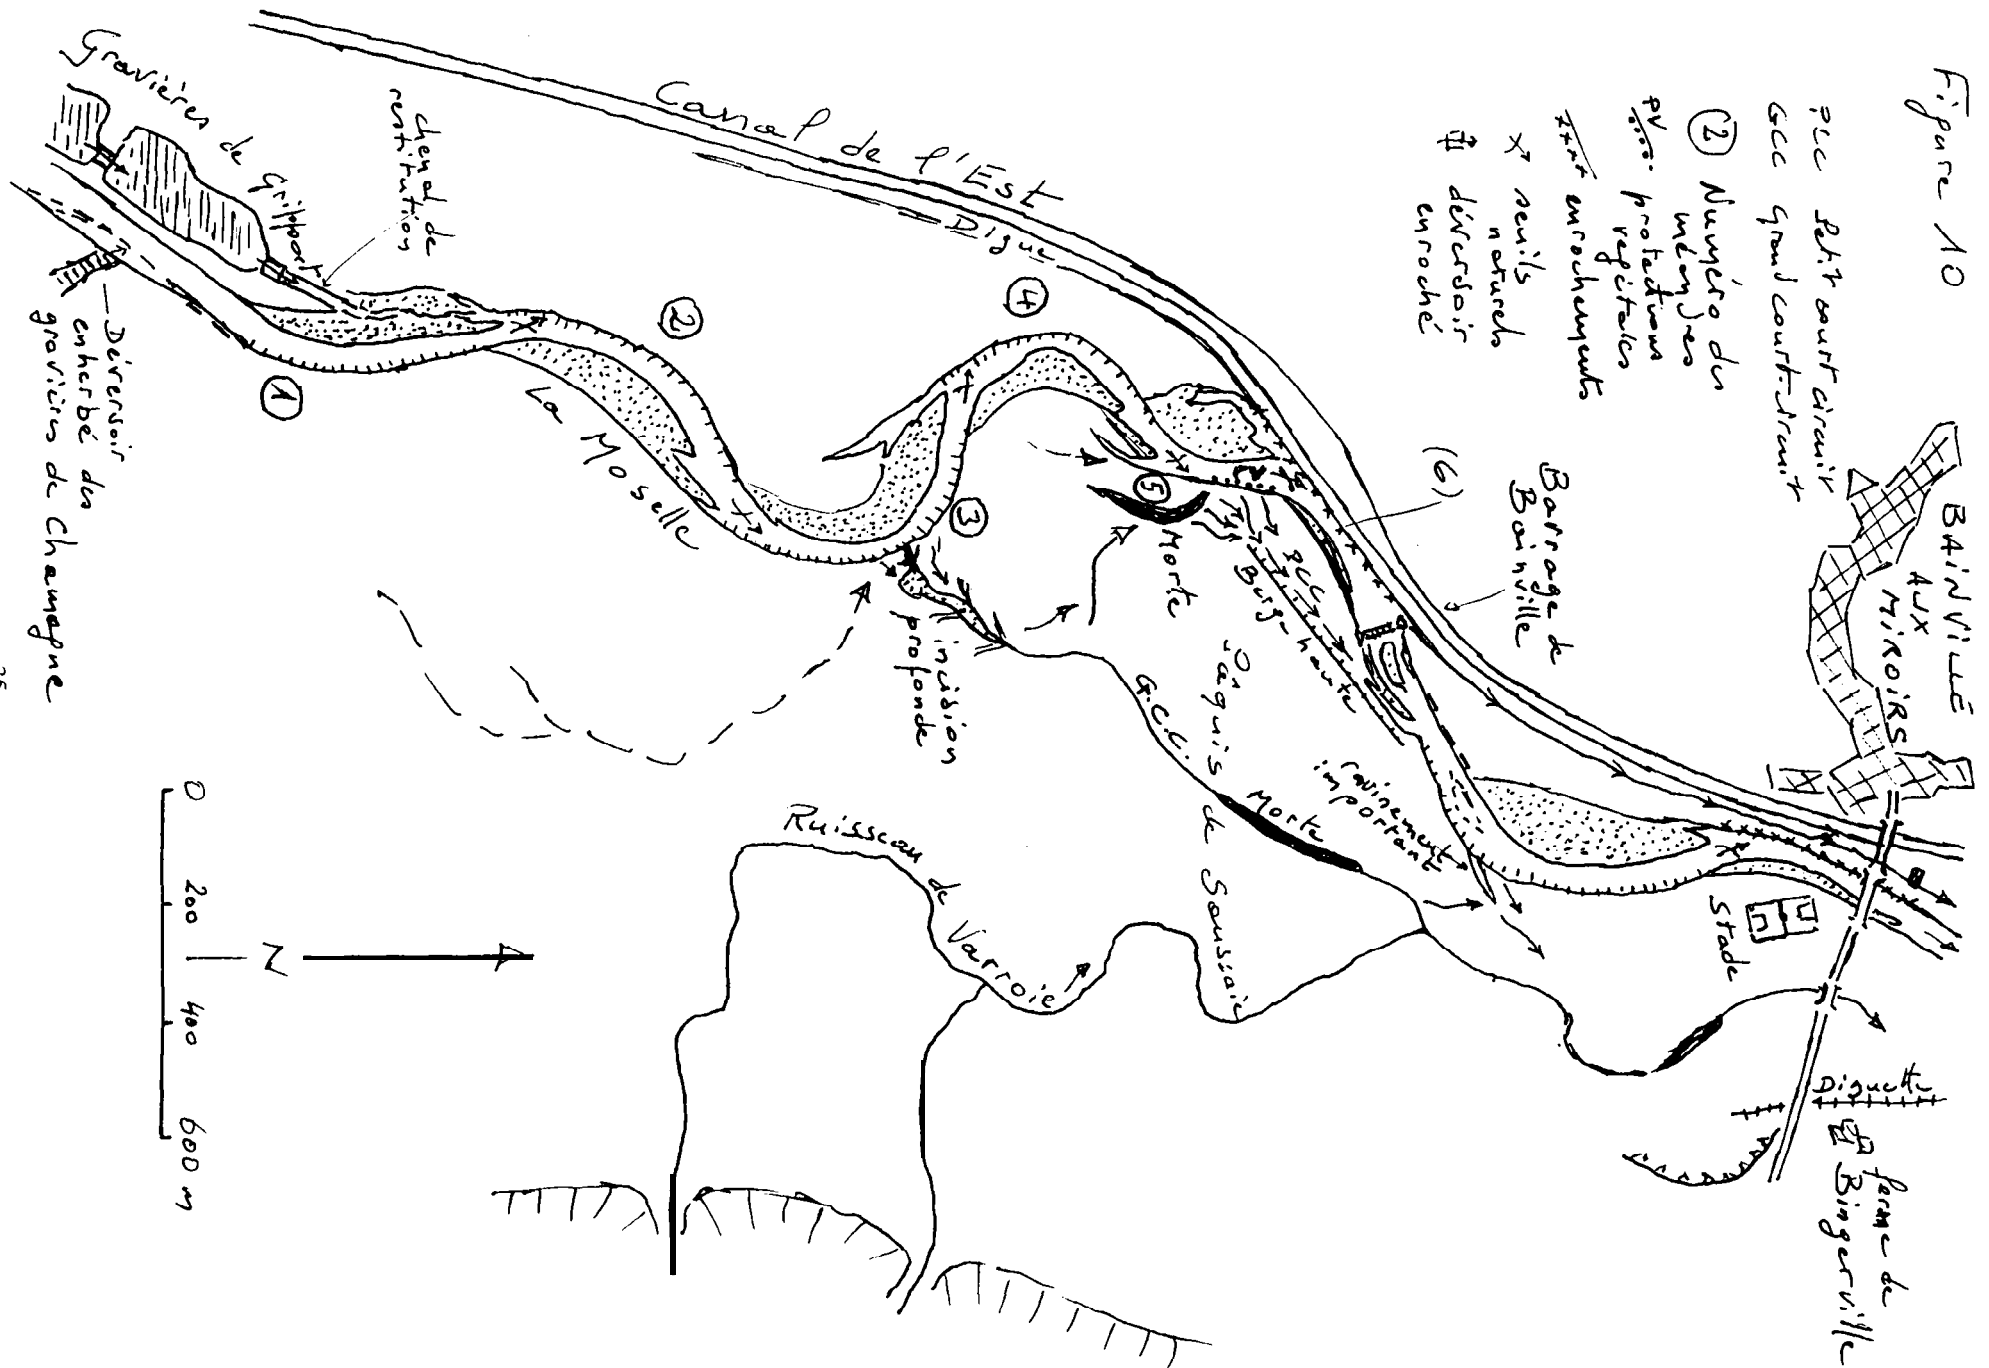
Figure 10

Ces agencements, s'ils répondent à la dynamique naturelle d'un tracé fluvial à peu près "libre" (sauf la boucle 6 et la partie aval de la boucle 5), n'en sont pas moins influencés indirectement par les aménagements anthropiques du secteur amont (Charmes-Secourt-Grippport), ainsi que nous l'avons indiqué ci-dessus. Les vastes et volumineux bancs qui s'accrochent à la rive convexe de chaque méandre témoignent ici de l'importance de la reprise d'érosion du secteur amont. Ils amplifient la sinuosité initiale, provoquant de violents sapements des berges concaves dans un matériel (galets, sables, limons) peu cohésif. Le processus d'érosion latérale s'entretient ainsi de lui-même, avec les caractéristiques habituelles : profil triangulaire, attaque principale du courant déportée à l'aval du sommet des courbures, progressive migration vers l'aval des points d'attaque et des tracés résultants... A l'inverse, la faible hauteur de la plupart des berges liée à la tendance concomitante à l'exhaussement du lit, se prête à d'éventuels recoupements des sinuosités. Le tracé actuel résulte d'un équilibre précaire entre ces deux tendances qui, bien qu'antagonistes relèvent des mêmes causes. A chaque crue importante, cet équilibre est susceptible d'être rompu.

Destiné à la réalimentation en eau du Canal de l'Est au moyen d'un petit canal d'aménée sur lequel sont disposées deux micro-centrales électriques, le barrage de Bainville est un ouvrage ancien, à parement de pierre, bien entretenu et maintenu en bon état de fonctionnement. Un tapis d'enrochements combat à son aval toute velléité d'affouillement. On ne note pas de dégradation sur le coursier et il apparaît que les troncs d'arbres formant embâcles sur le radier sont régulièrement enlevés. Tout au plus peut-on noter, en rive droite, une petite déstabilisation du court bajoyer aval, de même qu'en rive gauche, une esquisse d'érosion à l'arrière d'un arbre implanté en bordure de la prise d'eau du canal de réalimentation. Ces petites anomalies seraient aisément annihilées au moyen de quelques enrochements très localisés.

A cette date, en effet, le lit a été remodelé sur tout son parcours correspondant à l'ensemble des boucles 4 et 5. Outre le creusement du chenal-pilote précité, on a tenté de définir pour le lit mineur un nouveau tracé, en le décalant à l'intérieur des deux boucles précitées, afin de l'écarter de la rive droite menacée de rupture. Mais comme on n'a pas comblé simultanément la concavité de l'époque, l'ancien lit mineur est resté fonctionnel en temps de crue (cf. notes de visite de 1992). S'agissant d'un parcours mieux adapté aux conditions morphodynamiques, l'ancien lit a été très vite ré-emprunté et les tracés nouveaux ont été délaissés. L'érosion de la berge concave de la boucle 5 a donc repris avec une grande vigueur.

Pour le petit court-circuit, l'essentiel est d'éviter le contournement du barrage de Bainville. Structurellement, le tracé du lit présente une tare : le raccord entre la boucle amont (5) et le tronçon aval, rectiligne, tenu par le barrage et la digue bordière du Canal de l'Est, s'effectue selon un angle insatisfaisant. L'idéal serait de modifier le tracé, pour restituer la contre-courbe (= boucle 6) qui fait défaut, et pour que la rivière vienne longer le canal sur une distance plus longue, depuis un point situé à au moins 100 m en amont de l'inflexion de la digue bordière : cette inflexion serait un gage de maintien d'une rive convexe opposée, c'est à dire de la contre-courbe recherchée. Cette solution impliquerait une modification corrélative du tracé de la boucle 5, dont le virage devrait être plus serré et dont la branche aval devrait s'inscrire en position quasi-perpendiculaire à celle de l'ancien **chenal-pilote**. Or, il est clair que la rivière est en train de redéfinir la géométrie de ses méandres (amplitude et longueur d'onde) en fonction d'une charge sédimentaire plus forte que par le passé : il n'est pas évident de trouver le juste tracé et il est probable que, dans tous les cas, on doit imposer une contrainte à la rivière (endiguement enroché sur des distances longues, ou pose d'épis). Le traitement par techniques végétales, à peine suffisant actuellement, serait inopérant pour tenir un tracé forcé.
