CONTEXTE HYDROLOGIQUE DE L'HIVER 1998/1999

ET CONSEQUENCES GEOMORPHOLOGIQUES

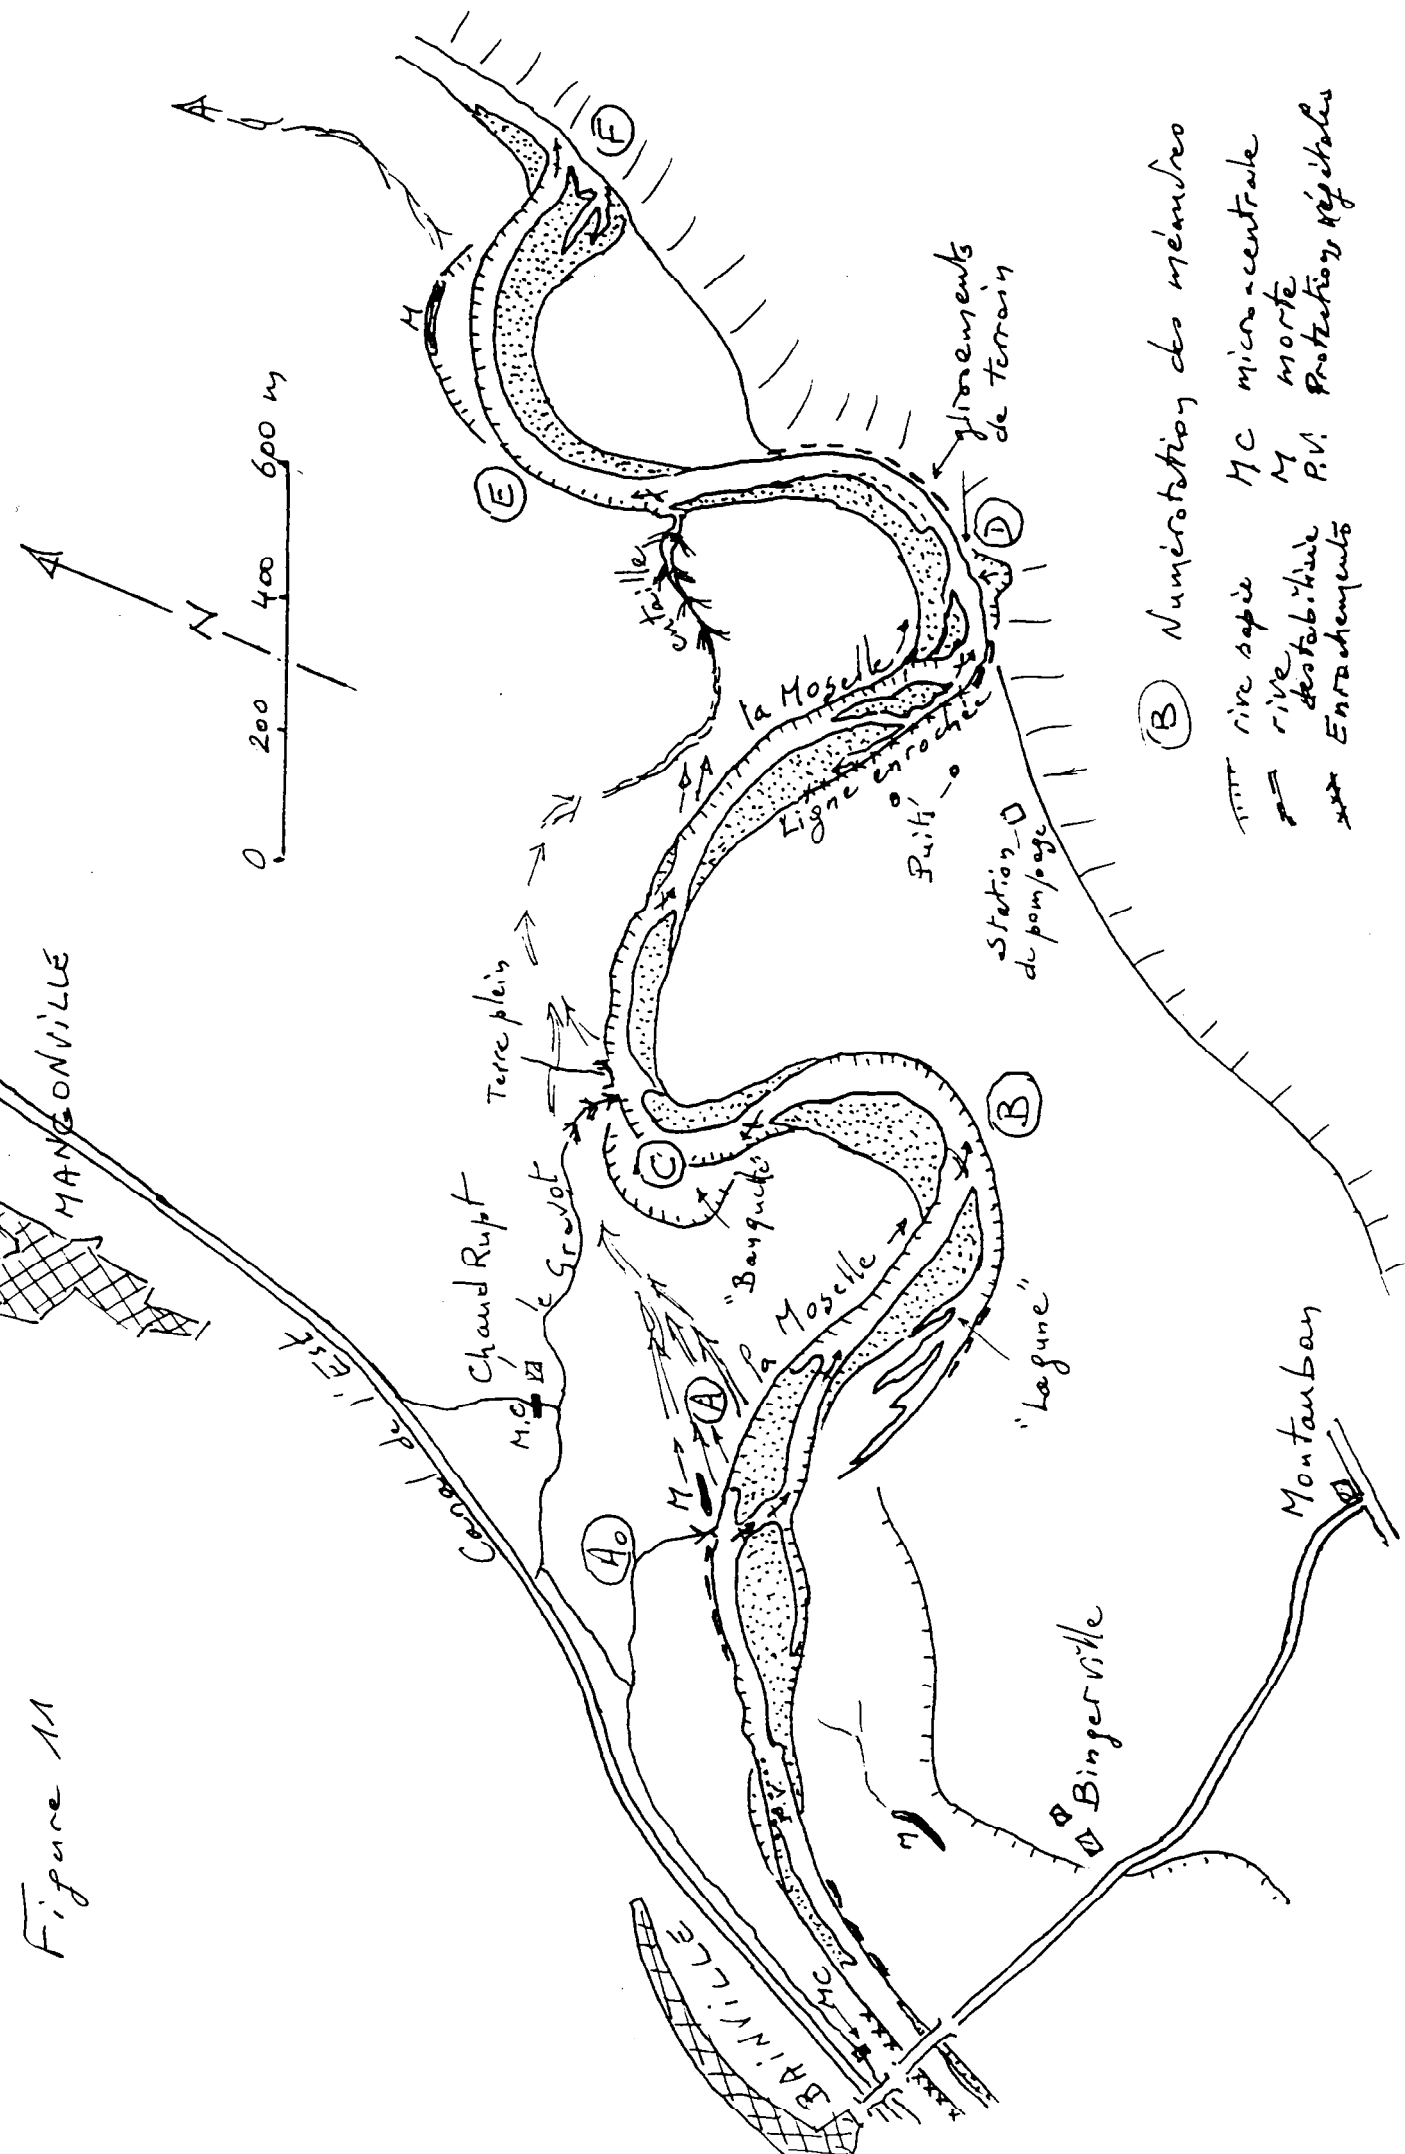
Figure 11

L'évolution de toutes ces courbures et des différents bancs qui leur sont associés, est très variée dans le détail, mais offre certaines constantes qui sont celles de la plupart des méandres libres : **sapement** des concavités, application prioritaire de l'attaque des courants de crue vers l'aval de la courbure intaurant un glissement progressif du tracé vers l'aval, tendance au recouplement des lobes convexes à partir du sommet de la courbe amont... L'ampleur des courbures, ainsi que les conditions locales diversifiées du développement des bancs alluviaux et du recul des berges, créent toutefois quelques particularités : dédoublement des points d'attaque du courant le long de la courbure, mini-sinuosités secondaires, tendance à l'adoption de tracés déjetés... Pour l'essentiel, ces aspects sont inventoriés ci-dessous.

Le méandre B est relativement complexe. La branche amont de sa berge droite, haute de 2 m, domine en effet, selon un tracé concave, la zone d'eau morte qui constitue la lagune décrite ci-dessus. Elle n'est plus "à vif", comme elle l'était en 1981 (cf. photos aériennes de l'époque) et ne fonctionne plus comme berge concave, qu'à l'occasion des crues (petites dégradations). Le **sapement** s'est en effet déplacé vers l'aval, tout en pivotant sur son axe, ce qui lui confère un tracé déjeté. Il s'est alors trouvé dans des conditions optimales de développement : une berge alluviale de hauteur moyenne (1 à 1,5 m), entièrement en zone de prairie, donc dépourvue de résistance à l'ablation. Sur une distance de 500 m environ, le **sapement** a inscrit là une courbure régulière, à faible rayon, entrant en berge profondément, surtout dans sa partie aval (80 m de recul maximum en cinq ans, dont 20 à 25 entre 1997 et 1999). Le banc de rive convexe a suivi le sens de déplacement du méandre, sa tête migrant vers l'aval de près de 250 m en cinq ans. C'est un banc très bombé, trapu (longueur 280 m, largeur 120 m), constitué de bandes étagées, disposées en fonction de modifications hydrodynamiques variées (mais impossibles à reconstituer en détail), survenues lors des phases successives des dernières crues morphogènes. Globalement, ce banc s'est beaucoup engraisé. Vers l'aval, il englobe désormais une bonne partie d'un haut-fond qui se remarquait sur les photos de 1997 : ceci signifie un net accroissement du volume du banc. Un chenal bien marqué subsiste cependant, entre le banc considéré et la berge de rive droite : le tracé de cette dernière (haute de 1,5 m) correspond ici, à peu près, à celui de la berge de 1981. Le haut-fond complexe de 1997 s'est simplifié : il a tendance à s'organiser en un

La complexité de cette très grande courbure, liée à sa longueur même et à son adaptation aux conditions hydrodynamiques locales, se retrouve dans la disposition des bancs. Hormis le tout petit élément installé en rive gauche, "à l'abri" du saillant signalé précédemment, on ne relève pas moins de trois bancs distincts le long de la rive droite, convexe. Les deux premiers, de dimensions équivalentes, sont très proches l'un de l'autre, puisque situés immédiatement de part et d'autre du sommet du méandre ; celui de l'amont s'est énormément développé depuis 1994 et même depuis 1997 : il s'est en effet nourri du recul accéléré de l'aval de la rive concave du méandre B (cf. page 44), soudant entre eux une série de haut-fonds disparates (cf. photos aériennes de 1997) ; il vient maintenant "chevaucher" le banc suivant qui a moins évolué.

Vers l'aval, l'apport accru de matériel déséquilibrera également le système : la branche aval de l'actuel méandre C sera affectée par une surcharge sédimentaire, ce qui provoquera une tendance à l'exhaussement du lit, de nature à engendrer de nouvelles ruptures de berges **et/ou** à dédoubler les sinuosités selon des tracés aléatoires. Les trajectoires du courant dans la branche aval du méandre C seront changées, au fur et à mesure de ces remaniements, dans la continuité du débouché évolutif du nouveau lit. On peut penser, mais c'est loin d'être une certitude, que dans un premier temps, elles tendront à définir une contre-courbe de concavité inverse de l'actuelle, revenant au contact de la ligne d'encrochements défendant la zone de captage ; il faudra alors surveiller de près le développement de cette contre-courbe, pour éviter qu'elle ne vienne contourner et prendre à revers les encrochements.

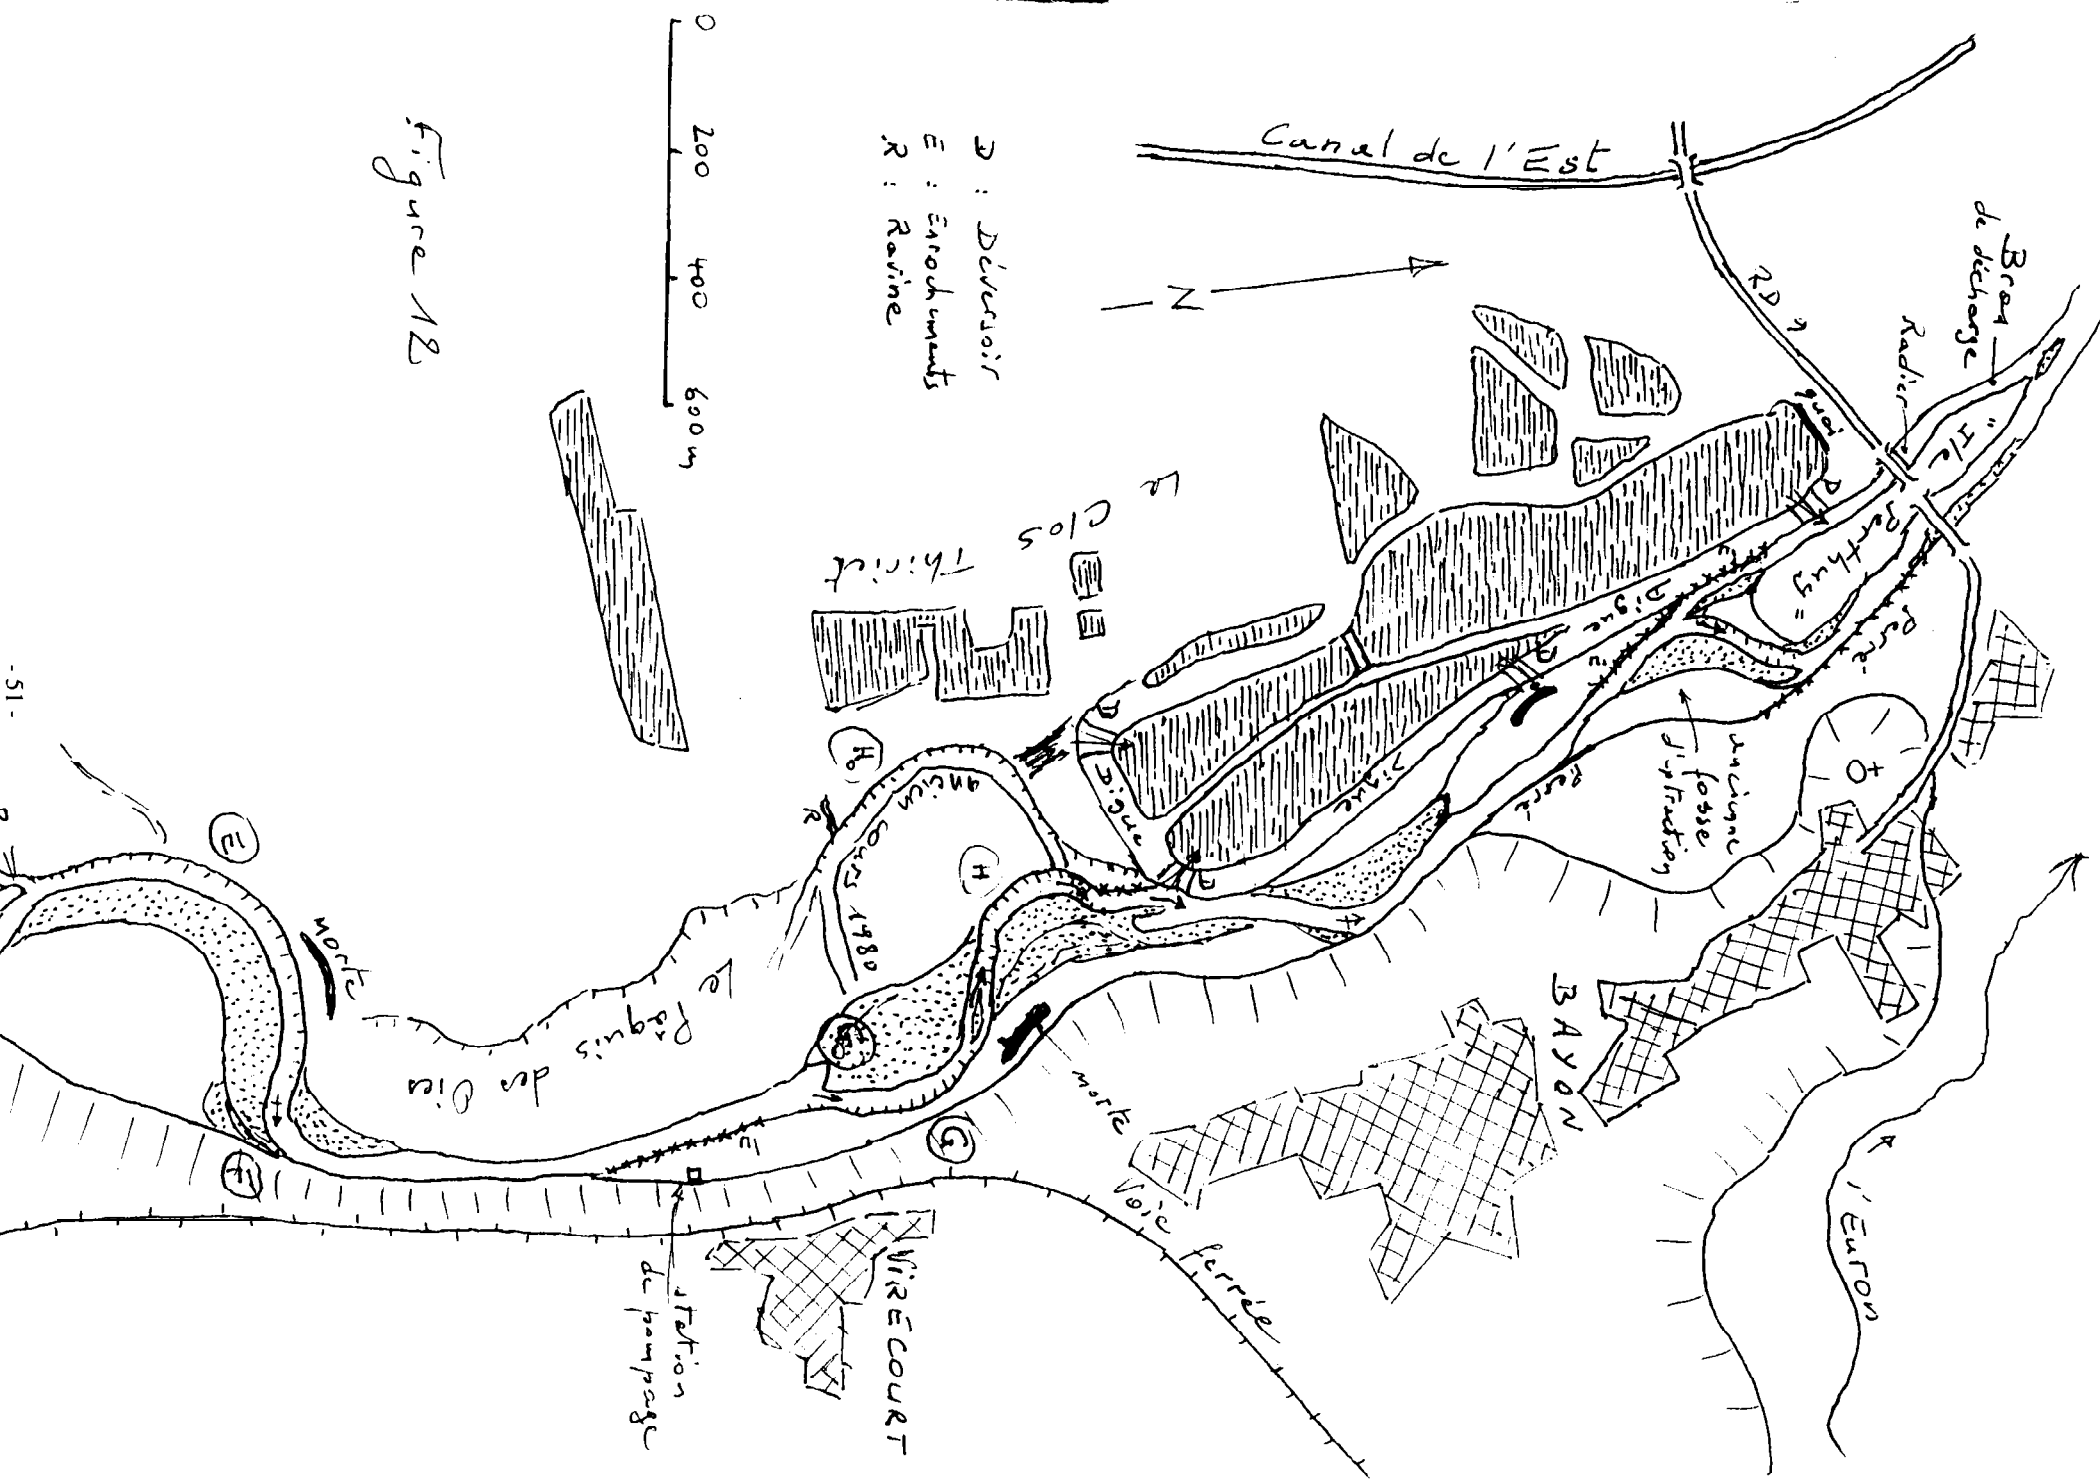
Figure 12

A l'aval du déversoir indiqué ci-dessus, la rivière est bordée tout du long, en rive gauche, par les anciennes gravières dont elle est séparée par une digue élevée. Sur la première moitié du parcours qui va jusqu'au pont de Bayon, la rive droite du lit majeur est formée du pied boisé du versant rocheux. Ce lit majeur est rétréci à 150 m de large, contre 300 à 400 m auparavant : c'est dire que l'effet d'entonnoir à l'amont immédiat de ce rétrécissement, c'est à dire au niveau du déversoir et de l'extrémité amont de la digue est important. Entravé par ce rétrécissement, le lit mineur ne peut développer des courbes d'amplitude en rapport avec son débit. Il prend donc appui sur les éléments durs (naturels ou artificiels) des deux bordures du lit majeur, tendant à se caler, soit contre le pied de la digue (au départ), soit sur la base du versant rocheux ensuite ; le passage de l'une à l'autre de ces situations est fonction du tracé subparallèle, mais non rigoureusement rectiligne, de ces deux éléments bordiers du lit majeur.

Dans ces conditions, on inclinerait à recommander une solution de réfection des enrochements existants, mais sur une ligne plus appropriée (éventuellement festonnée), allant de l'extrémité de la digue haute jusqu'au bord droit de l'ancien chenal abandonné, soit sur environ 300 m, selon un dessin en continuité avec l'arrondi de l'extrémité de la digue haute. Ainsi, l'eau arriverait de façon plus tangentielle sur le saillant de la digue haute, ce qui faciliterait son "entonnage" dans le goulet. Ces enrochements pourraient être disposés sur la hauteur actuelle de la berge, mais devraient aussi garnir le haut de celle-ci, sur plusieurs m de large, pour éviter qu'ils ne soient pris à revers, en cas de crue de fréquence rare.

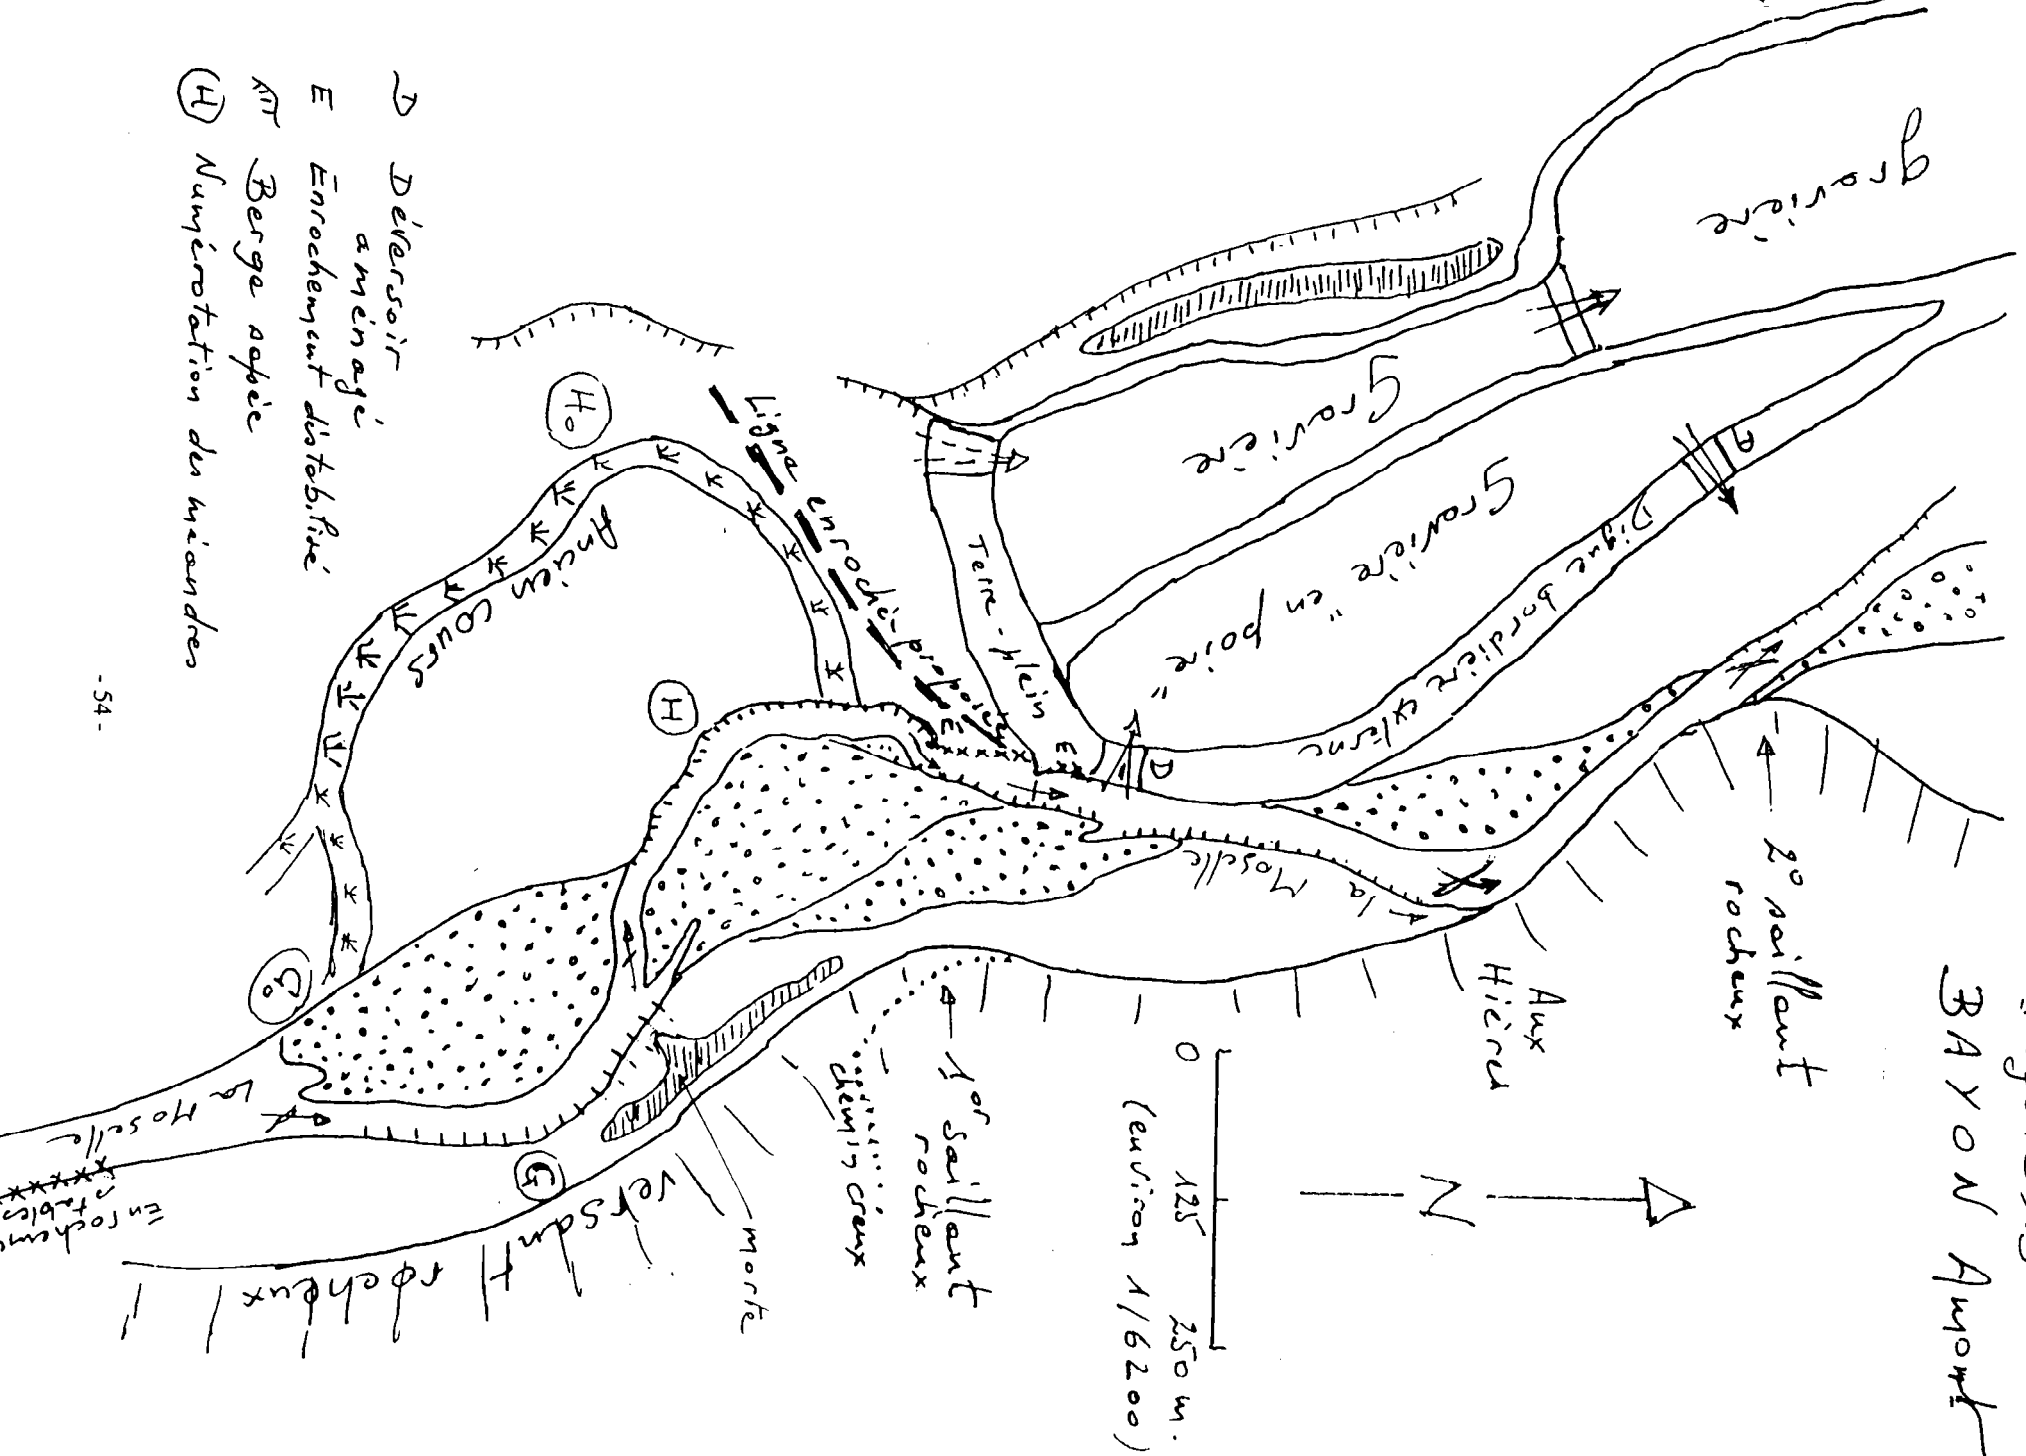
Figure 13
BAYON Aumont

Au débouché aval du tronçon rectiligne décrit ci-dessus (figure 13), le transit alluvial s'interrompt et des bancs de sables et galets apparaissent dans le lit mineur, tandis que le lit majeur s'élargit jusqu'à 350 à 450 m. En cet endroit, autour de 1980, se localisait déjà une importante rupture de charge, marquée par des dépôts très abondants, latéraux (première boucle **G₀**, rive gauche convexe) et axiaux. La masse alluviale déposée là, lors des crues, tendait à boucher l'entrée du grand méandre (deuxième boucle **H₀**, rive gauche concave), de grande amplitude, siège d'un **sapement** très actif en zone prairiale, tandis que des chenaux de crue, nombreux, mais de tailles disparates, sillonnaient en rive droite son lobe convexe, menacé de recouplement. De fait, ce recouplement spectaculaire s'est réalisé lors des grandes crues de l'hiver 1982-1983, la crue d'**Avril** 1983 "filant tout droit" sur 400 à 500 m de long et raccordant entre elles les bribes de chenaux préexistants, la crue de Mai 1983 aménageant ce nouveau tracé, l'approfondissant, l'élargissant, et provoquant ainsi l'abandon définitif de l'ancien méandre.

L'aval du **sapement** de la courbure H, en rive gauche, concave, vient recouper le vieux méandre **H₀**, abandonné en 1983, dont le plancher est désormais "suspendu" de 1 m par rapport au plancher du lit actuel, à l'amont immédiat du bord d'une ancienne gravière. En ce point, il tend à venir prendre à revers une ligne d'enrochements calcaires (assez friables), prolongeant, sur 100 m environ, l'extrémité de la digue encadrant cette gravière. La tentative de recharge de cette ligne d'enrochements, au moyen de gros blocs de béton de dimension métrique, a renforcé l'effet de saillant et généré une forte encoche dans la rive, à l'amont immédiat : une mouille profonde s'y développe, déstabilisant encore plus les enrochements. A l'extrémité même de la digue (haute d'environ 4,5 m), les enrochements tendent aussi à être déstabilisés : là aussi, le talus sur la rivière fait désormais saillie et est localement trop raide ; attaqué de plein fouet par la rivière, il subit l'éboulement de certains blocs. A l'aval immédiat de ce saillant de la digue, un déversoir latéral d'une vingtaine de m de large et d'une dizaine de m d'épaisseur, profond de 2,5 m environ, totalement enroché, donc très solide, parfait, a été aménagé dans le corps de la digue, mettant la gravière en communication avec la rivière en période de crue, sans danger.

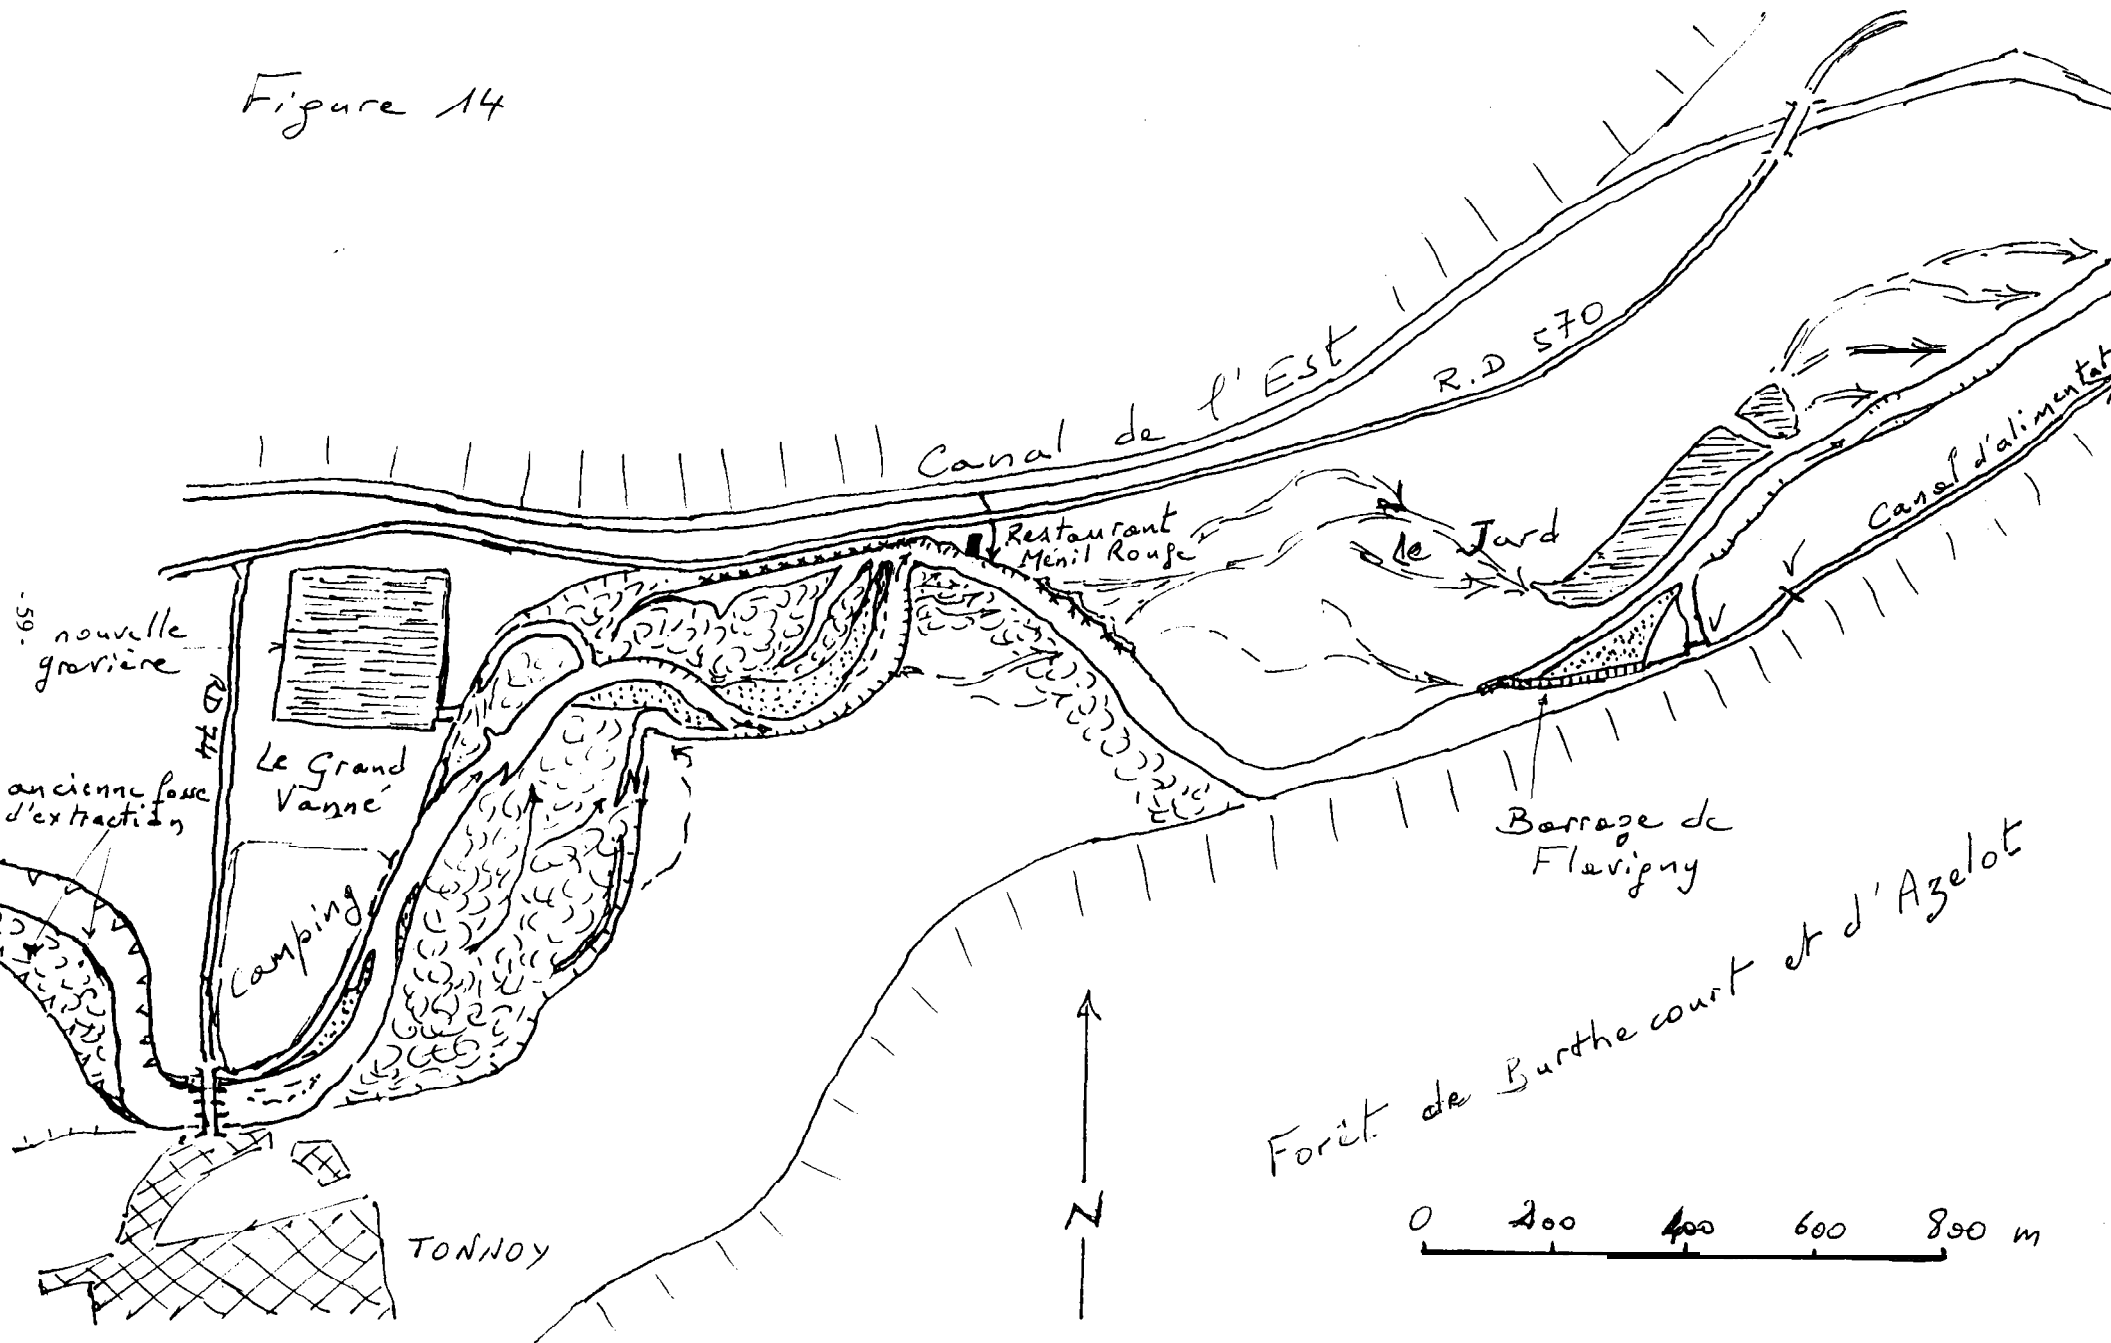
Figure 14

Au Ménéil Rouge même, à environ 1,3 km du pont de Tonnoy, la rivière vient en contact d'un autre "point dur", à savoir la route départementale 570 reliant Nancy à Epinal, qui longe ici le Canal de l'Est. Dans un mince espace entre route et rivière, un établissement de restauration y est localisé : actuellement, cet établissement est directement menacé de complète destruction. Enfin, 500 m plus à l'aval, le lit fluvial, renvoyé en rive droite, est maintenu au pied du versant rocheux très rectiligne (forêt de Burthecourt et d'Azélot), sur une longueur de 500 m également, dans un bief d'approche du barrage de Flavigny. Ce barrage destiné à une réalimentation du Canal de l'Est est le dernier élément construit qui joue un rôle effectif dans la dynamique du secteur de Ménéil Rouge, en arrêtant le transit alluvial et en favorisant les débordements en amont, sur la rive gauche, submersible ; par contre, le pont-canal, situé à 1,3 km en aval du barrage, n'intervient pas à cet égard..., du moins tant que le barrage reste en bon état.

L'ensemble du cours compris entre les anciennes gravières en amont du pont de Tonnoy et le barrage de Flavigny, a été marqué durant les quatre décennies passées, par la réalisation d'un basculement du profil longitudinal. En effet, la fosse d'extraction de l'amont immédiat du pont de Tonnoy constituait, à la fin des années 1970, un piège pour la totalité des apports sédimentaires. Ce n'est que progressivement qu'elle s'est quelque peu remplie depuis, sur son côté droit où la rivière a reconstitué une berge basse et de texture fine, désormais végétalisée. Cependant, les éléments plus grossiers tendent encore actuellement à se déposer 1 km plus en amont (lieudit les Chambrettes), dans une autre ancienne fosse d'extraction en lit mineur : la charge solide qui transite au pont de Tonnoy reste encore très faible et on constate, en corollaire, que les bancs alluviaux y sont très peu développés, que ce soit sous le pont ou à l'aval proche.

C'est pourquoi, il serait préférable d'envisager un aménagement plus général du secteur, qui tenterait de régler durablement la plupart des problèmes. Il pourrait consister en une rectification du cours, sur 250 m environ, par recouplement de l'angle droit en face du Ménil Rouge, comportant la réalisation d'une courbure enrochée en rive concave selon un rayon de l'ordre de 180 m, se raccordant sans rupture à la berge déjà enrochée (en festons), et le traitement (épis ?) du **sapement** de la berge **droite** en amont, sur 450 m au moins. Le chenal collecteur le long de la route resterait connecté vers l'aval au lit mineur : en crue, au niveau du parking et du restaurant, l'écoulement transiterait longitudinalement dans le chenal.

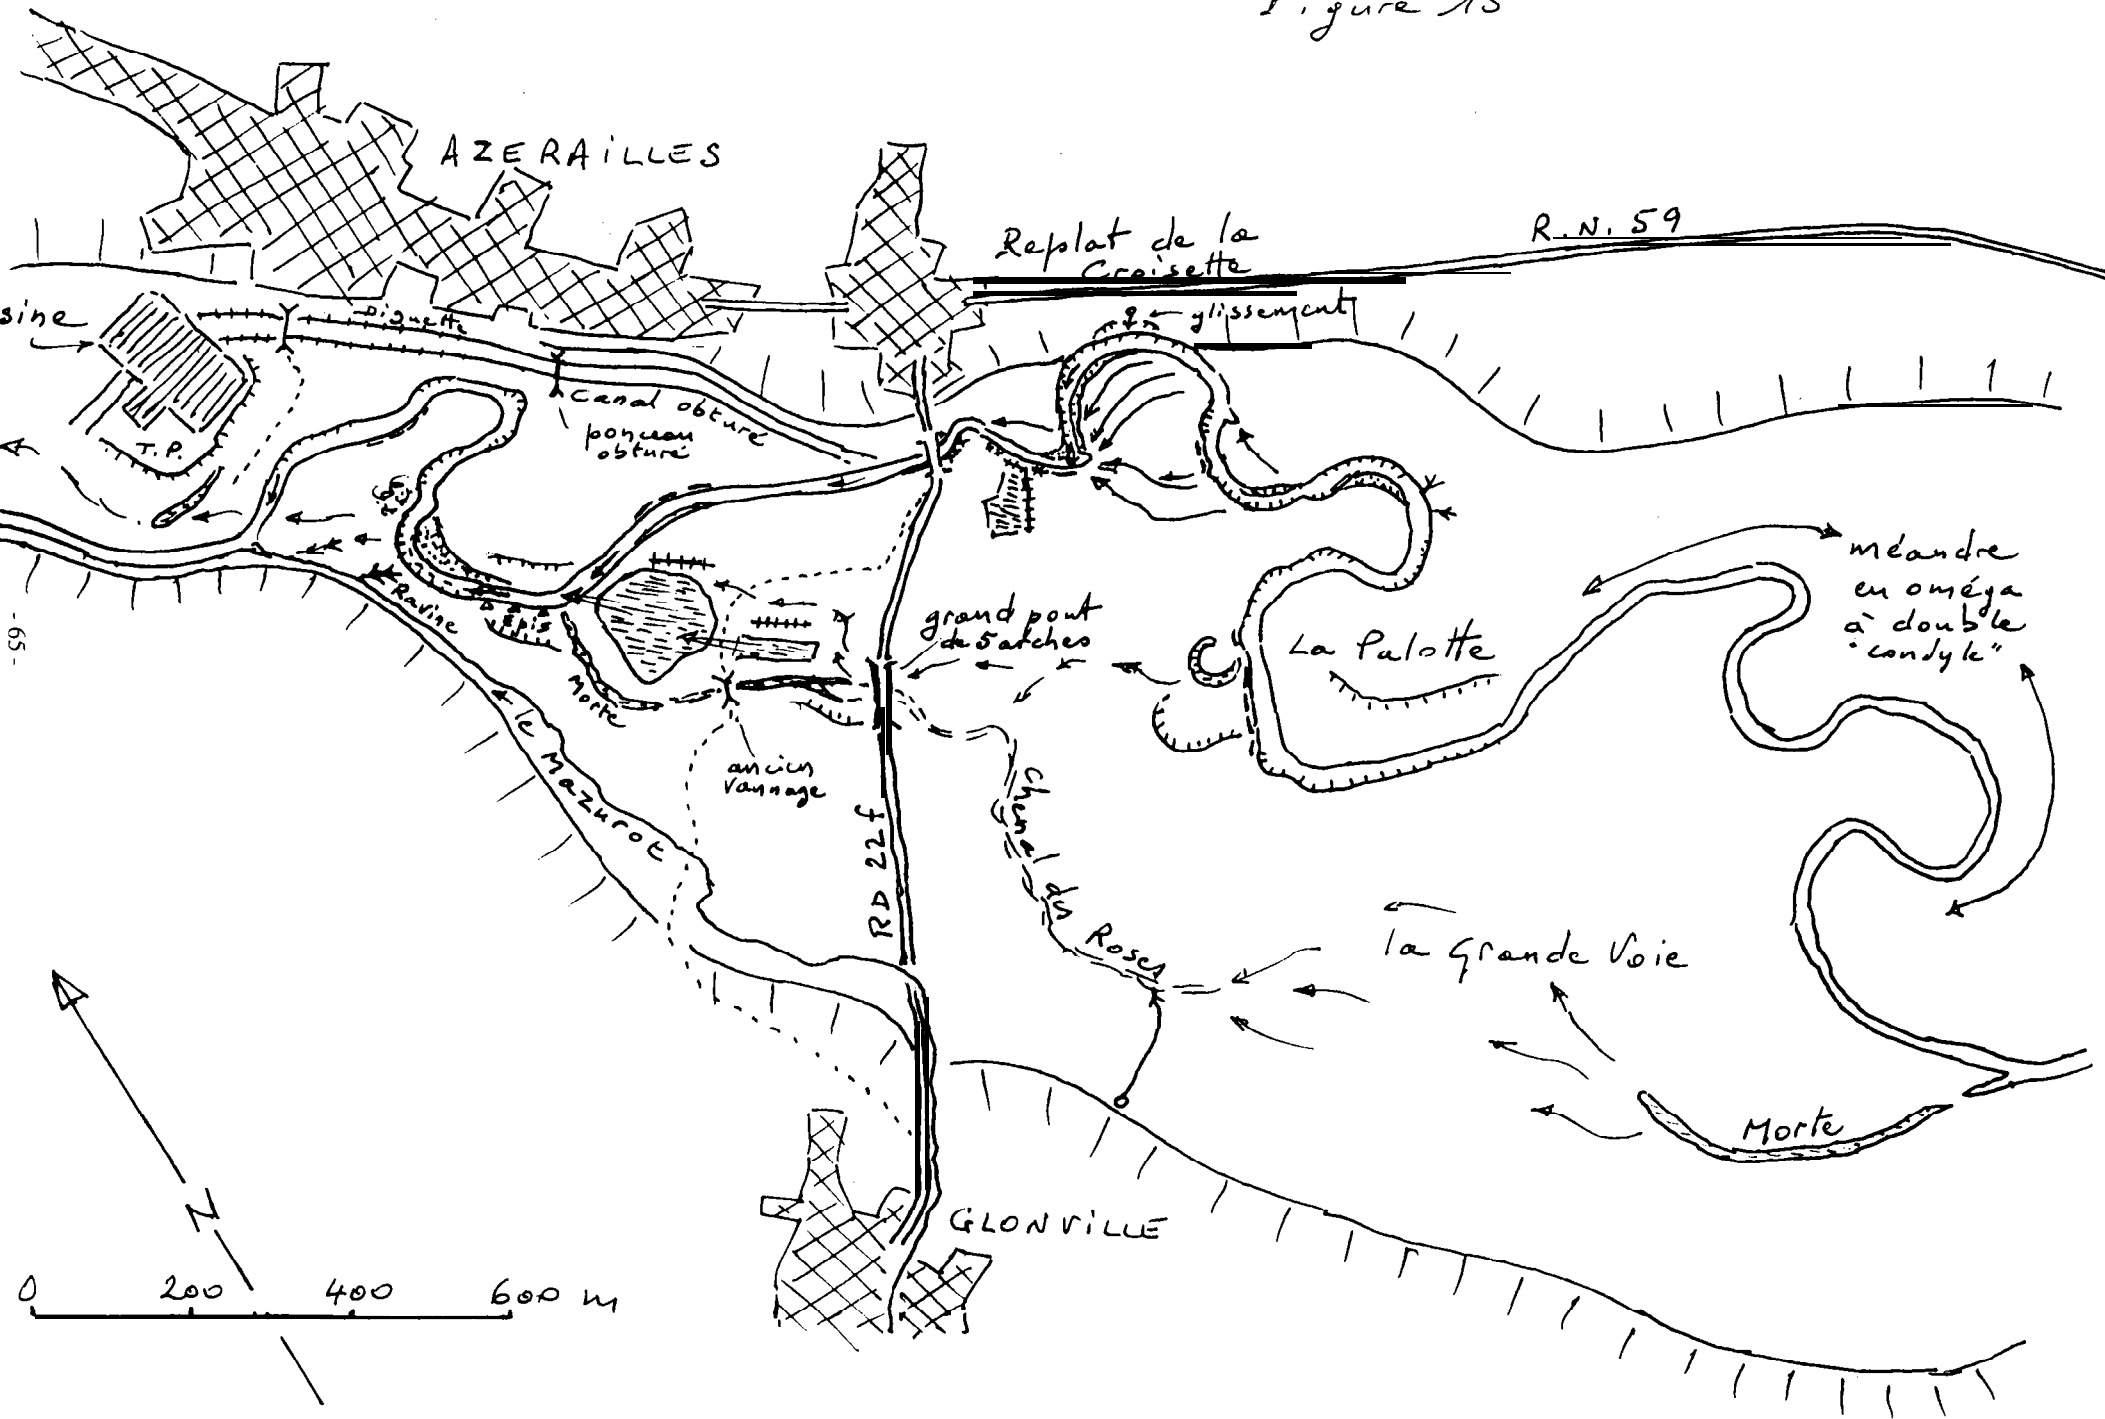
Figure 15

Quant au lit mineur, passant d'un bord à l'autre du lit majeur selon des directions quasi-perpendiculaires à l'axe de celui-ci, il décrit une double boucle (méandre "d'Azerailles-aval"); la boucle amont est assez régulière (quoique pourvue de petites sinuosités secondaires), à l'inverse de la boucle aval, tout à la fois sut-fléchie et "en zigzag", vraisemblablement forcée artificiellement. Toutefois, les caractéristiques géométriques, amplitude et demi-longueur d'onde, ne divergent pas foncièrement : respectivement 350 et 300 m pour la boucle amont, 400 et 375 m pour la boucle aval, compte tenu dans ce cas de son déjetage.

Dans ce dispositif, le méandre d'**Azerailles-amont** a fait l'objet d'une attention particulière. En rive concave, le RN 59 ne paraît pas réellement menacée, en raison, d'une part du blocage du méandre contre le versant, à une distance suffisante (40 à 50 m environ), qui amène le **sapement** à "glisser" vers l'aval, d'autre part, du délestage partiel de ce méandre par les chenaux de crue. Si un véritable recouplement naturel se réalisait, il engendrerait de notables désordres dans le secteur amont : compte tenu de l'importante réduction de longueur du lit qu'il impliquerait, combinée à une forte dénivellation entre coude amont et coude aval, il est clair qu'une érosion régressive se propagerait rapidement. Elle aurait pour inconvénient de fragiliser des berges concaves déjà bien sapées (méandre de la **Palotte** par exemple) mais contribuerait à augmenter la capacité du lit, ce qui réduirait un peu la fréquence des débordements. De plus, du fait du relatif blocage du transit alluvial au niveau du pont, le matériel repris se déposerait en grande partie à son amont immédiat, ce qui déterminerait une nouvelle tendance à la sinuosité, selon des tracés imprévisibles. Seule, la pose d'un seuil d'embrochements à l'entrée du recouplement pourrait enrayer cette tendance : ce seuil aurait lui aussi un inconvénient, celui de favoriser les débordements en amont, là où ils sont déjà notables, et donc d'augmenter les risques de son propre contournement.

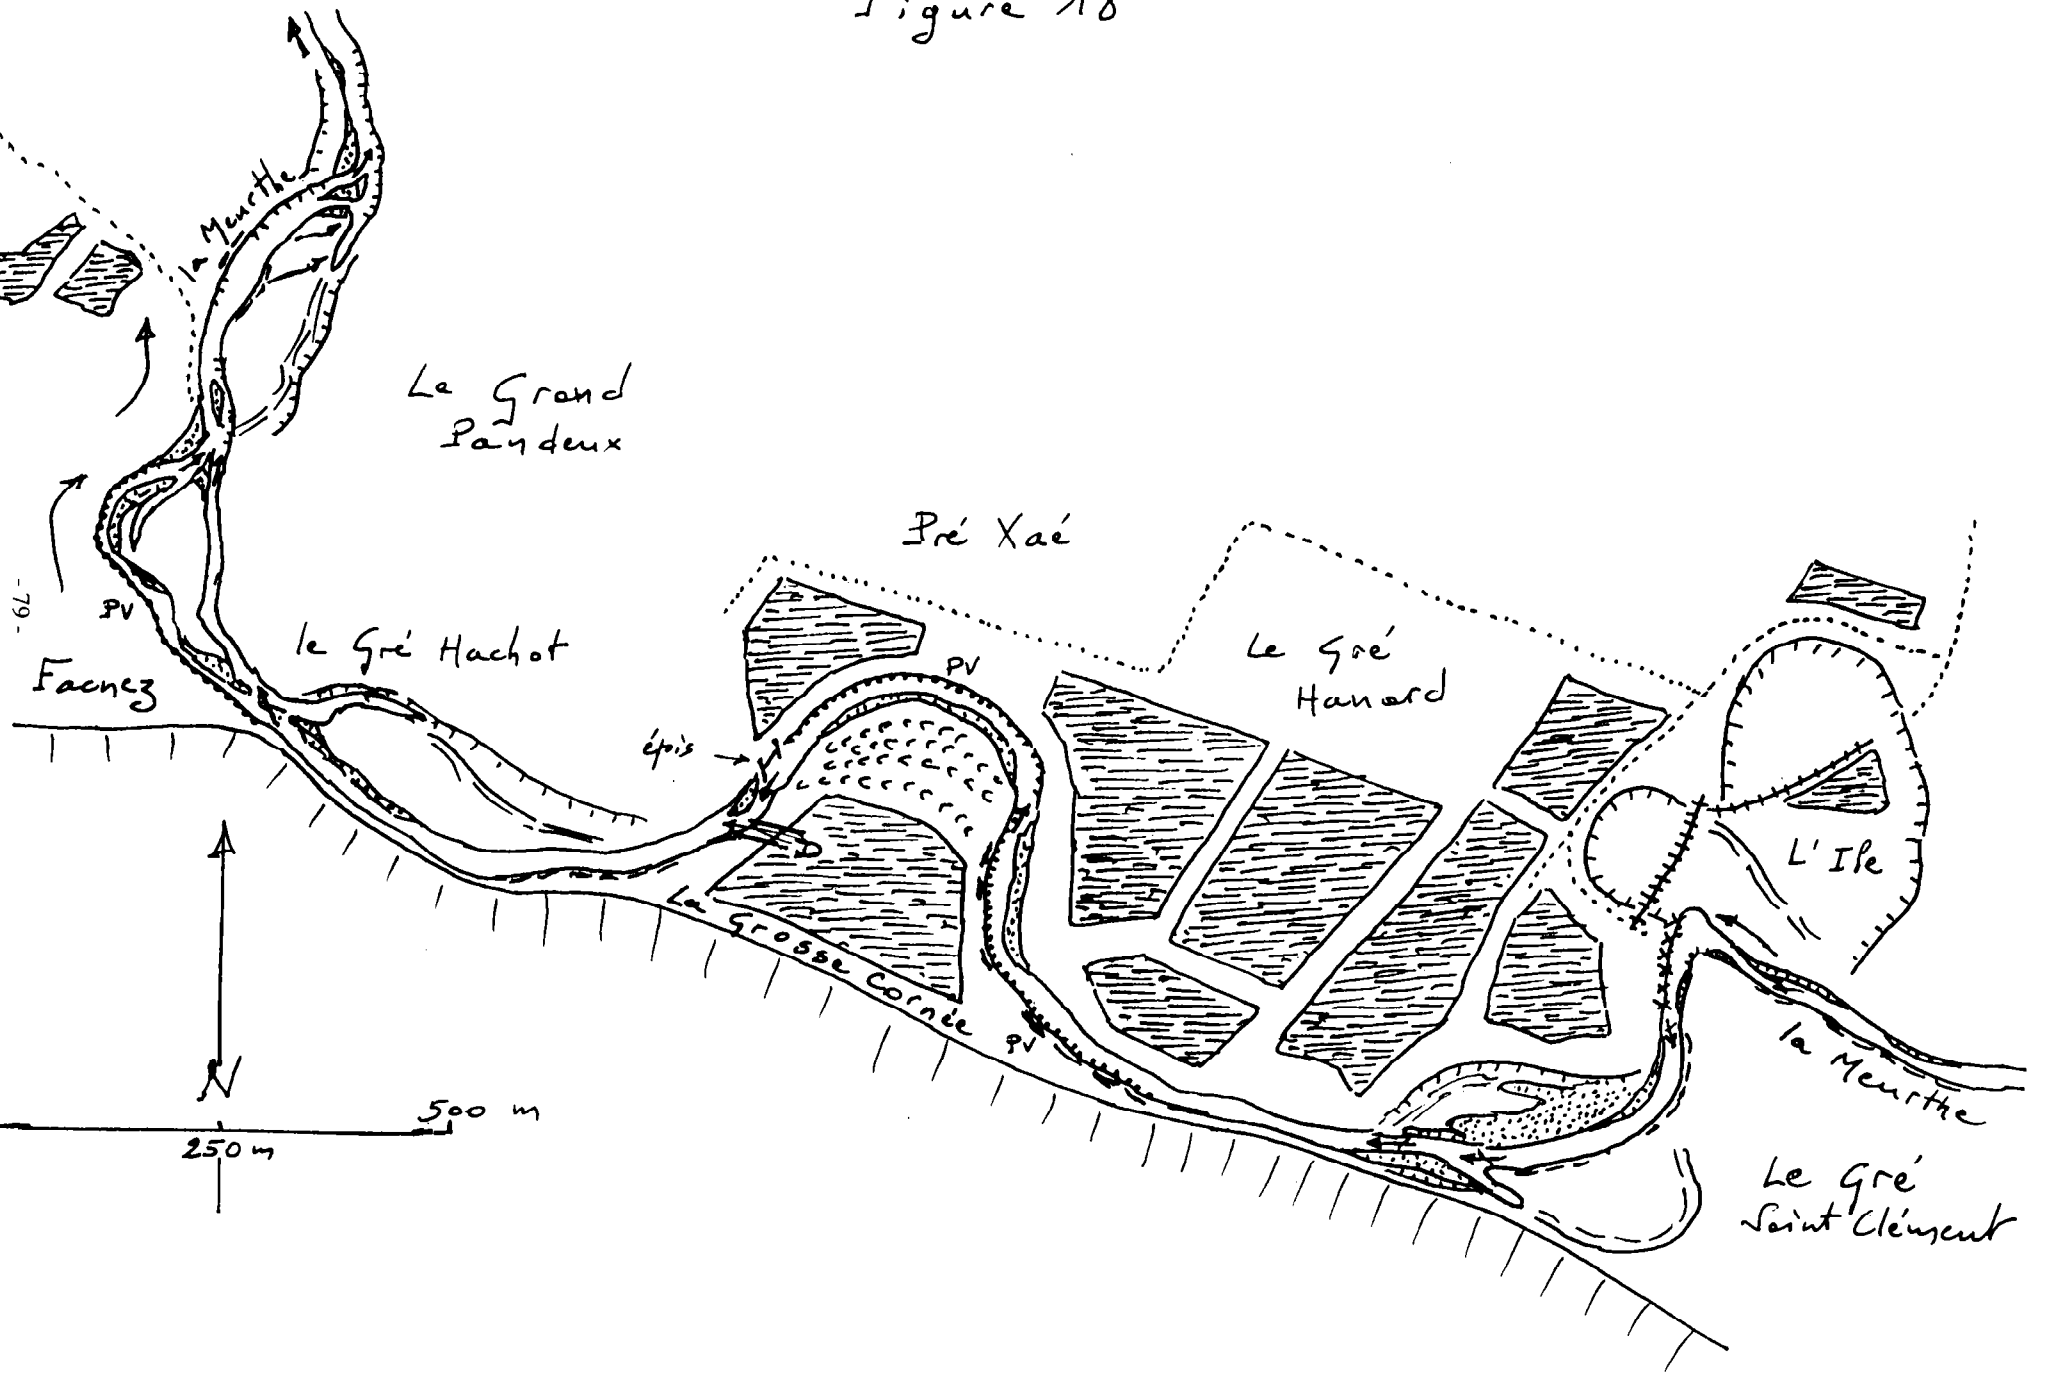
Figure 18

Le terre-plein amont, renivelé, ne comporte pas d'ensellement ; sur le côté aval du trapèze, en revanche, une pente douce a été établie, sur une dizaine de m de large, permettant en crue une communication sans ressaut marqué avec la rivière. La **gravière** est restée aussi très en deçà de la rive convexe, laissant subsister, dans le bout du lobe, une série de bourrelets alluviaux, témoins de l'édification régulière de ce lobe, au cours du temps. Le nouveau cordon, actuellement en cours de dépôt, paraît cependant se réduire à un simple liseré (cf. ci-après).

Les trois berges concaves (rive gauche en amont, puis rive droite au sommet du méandre, enfin rive gauche en aval) sont de hauteur moyenne (moins de 1,5 m). La première d'entre elles, peu après l'endroit où la Meurthe s'écarte du versant, a été traitée récemment (1998 ?) par une combinaison d'enrochements, piquets et boutures de saules ; à la suite des crues de l'hiver passé, cet aménagement est affecté d'une dégradation sur une longueur de 40 m : arrachage de piquets, mise à nu du géotextile, éboulements de blocs d'enrochements... Le stockage à l'arrière de cette berge de gros blocs rocheux (grauwackes) laisse à penser qu'une remise en état est prévue. En aval de ces 40 m, en revanche, et jusqu'à l'extrémité aval de la concavité de rive gauche, seules des dégradations ponctuelles sont à déplorer ; le banc en face ne s'est pas trop étendu en surface, mais il s'est toutefois épaissi et continue de renvoyer le courant sur l'extrémité aval de la rive gauche concave, où des encoches sont à noter.
