CONTEXTE HYDROLOGIQUE DE L'HIVER 1998/1999

ET CONSEQUENCES GEOMORPHOLOGIQUES

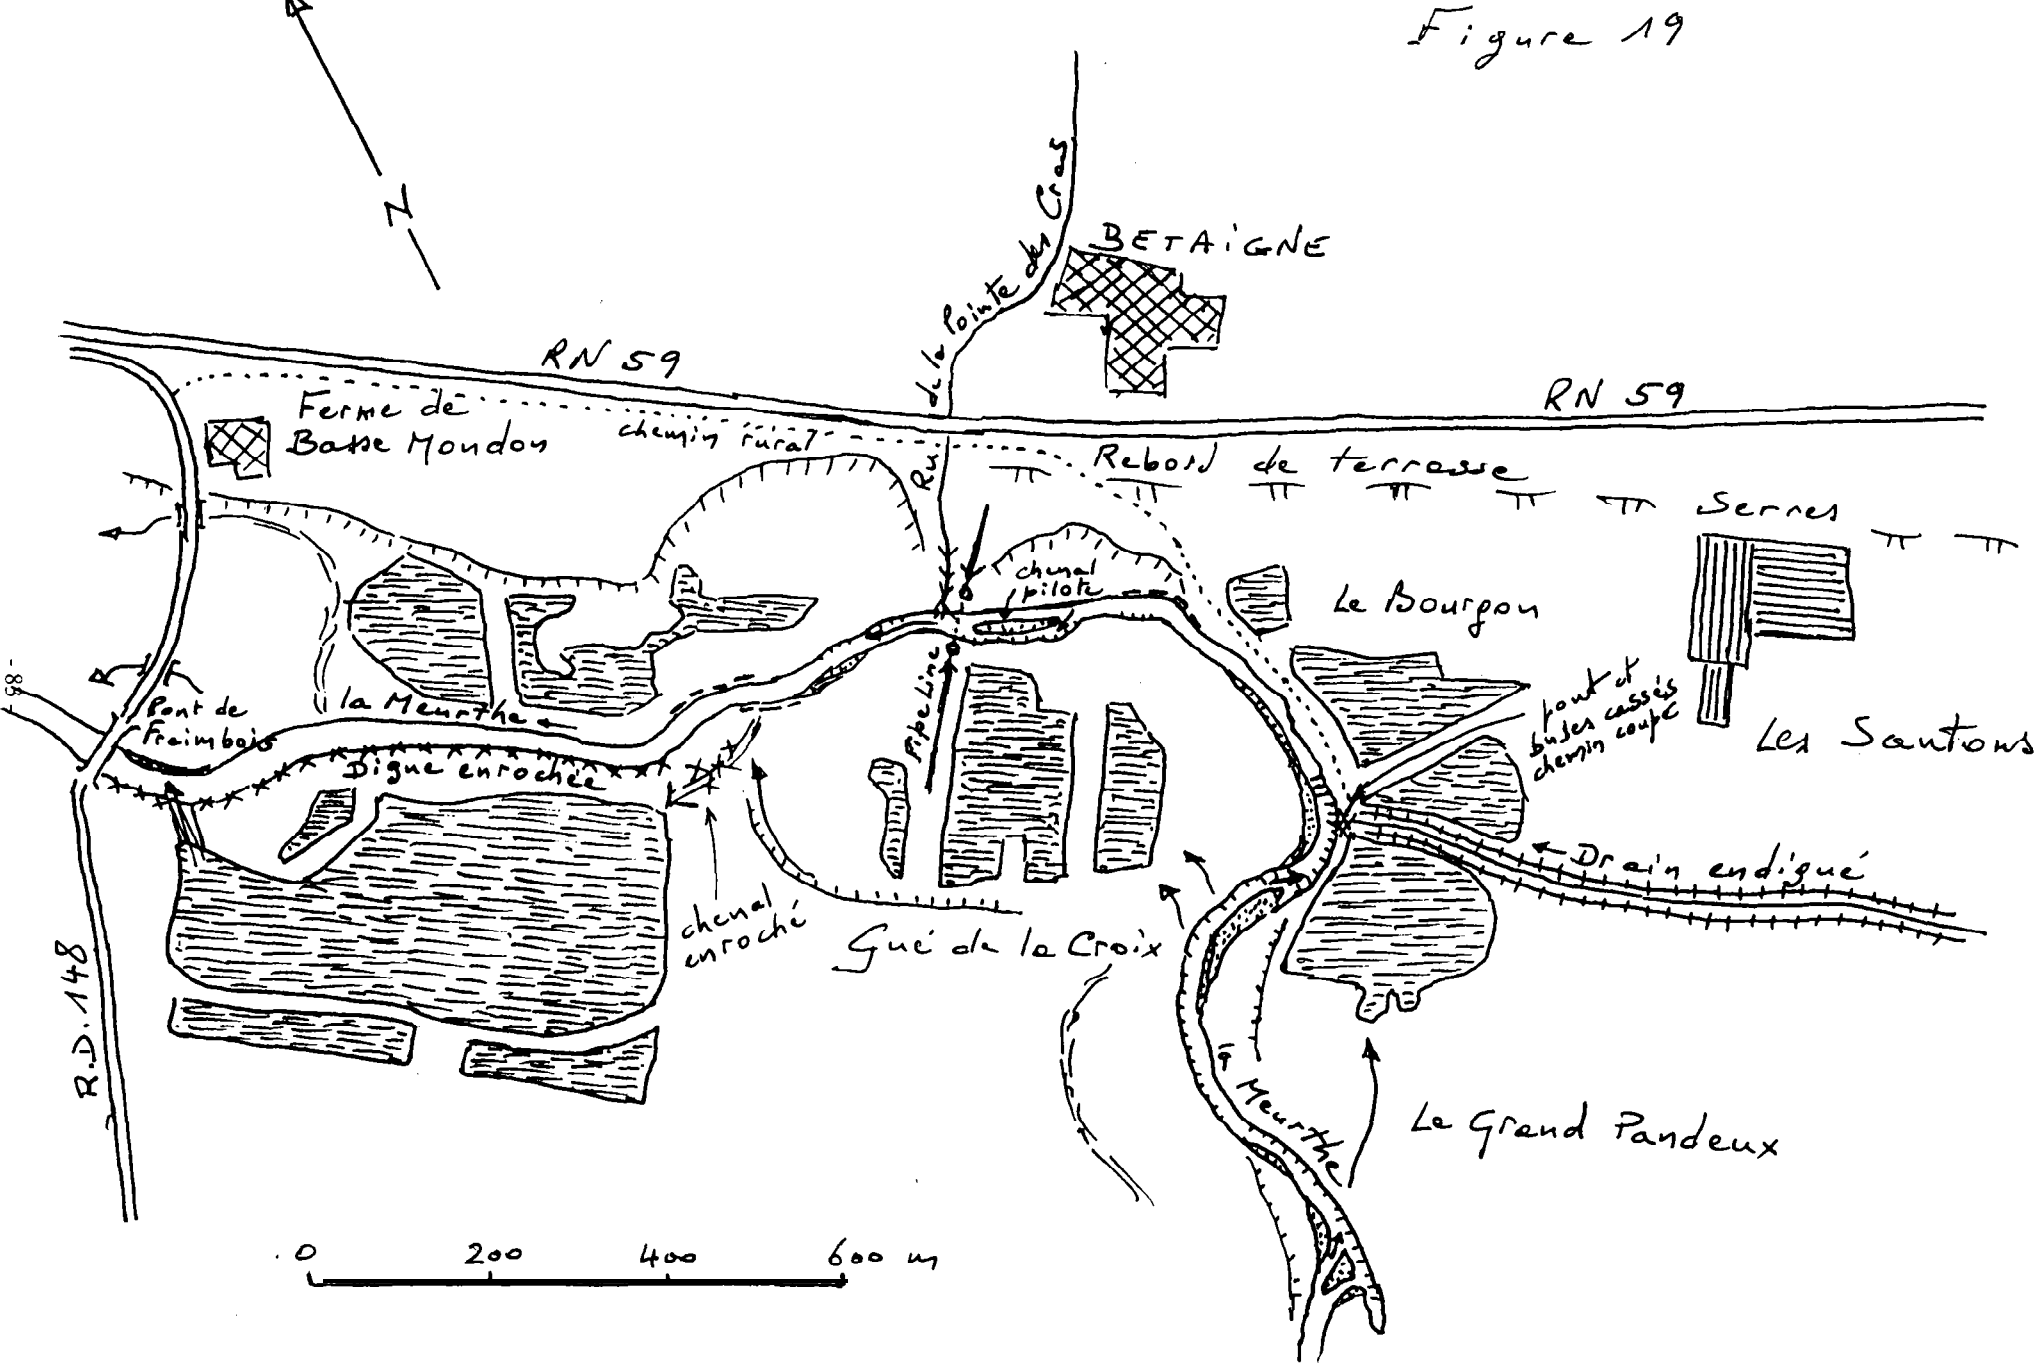
Figure 19

Les deux courbures aval, celles du Gué de la Croix, connaissent cependant une mobilité qui s'est accrue récemment. Elle se traduit par le dépôt de gros bancs graveleux sur les rives convexes (rive droite d'abord, rive gauche ensuite) et par le recul notable des berges concaves, hautes de 2 à 2,5 m. C'est surtout la berge concave de la courbe amont (rive gauche) qui était jusqu'à présent attaquée : dans les cinq dernières années, on peut estimer son recul, dans la partie du méandre en aval de son sommet, à un maximum de 25 m, dont une dizaine à peu près est imputable au travail des crues de l'hiver 1998/1999. Ce chiffre est obtenu en comparant les photos aériennes obliques de 1999 à celles de 1997, et par contrôle sur place : trois arbres nettement en retrait de la berge en 1997 ont disparu depuis. On peut attribuer cette activité stimulée au développement du **sapement** (en rive droite) de la courbure immédiatement en amont, entre les lieux-dits Grand **Pandoux** et Gros **Hachot**, **sapement** qui a alimenté considérablement le banc situé à l'aval immédiat et sur la même rive.

La courbure aval du Gué de la Croix, de concavité de rive droite, enregistre le contrecoup du développement de la courbure amont, de concavité de rive gauche ; celle-ci en s'accroissant a déporté vers l'amont les points d'application du courant (et accru les angles d'attaque) sur la berge opposée. A cet endroit, une digue étroite, de la dimension d'un chemin, sépare de la rivière, d'anciennes gravières, devenues étangs de pêche ; un drain permanent, en contrebas de la zone horticole de Saint-Clément, se glisse entre deux de ces gravières (diguettes) et se jette dans la rivière au niveau du sommet de la courbure. Ponctuellement, d'importants dégâts sont à déplorer. C'est ainsi que le **sapement** de la berge concave a entamé largement le chemin rural implanté sur la digue, au point qu'il n'est plus possible de l'emprunter, que deux buses mettant en communication la plus grande des gravières et la rivière ont basculé dans le vide (les éléments restant en place sont suspendus de 1 m au dessus du lit d'étiage), que le ponceau qui enjambait le drain de la zone horticole est pratiquement détruit... La pénétration de la rivière dans la berge a été facilitée par la texture très grossière et le manque de cohésion des matériaux constituant la digue, et par l'éradication d'une très mince ligne arbustive. En revanche, la branche aval cette grande courbure est à peu près stable, encadrée de berges hautes (2 à 2,5 m) et bien végétalisées : c'est sans grande conséquence que le banc vif de la rive convexe opposée s'étire en longueur, accolé à un bourrelet plus ancien, arbustif et arboré.

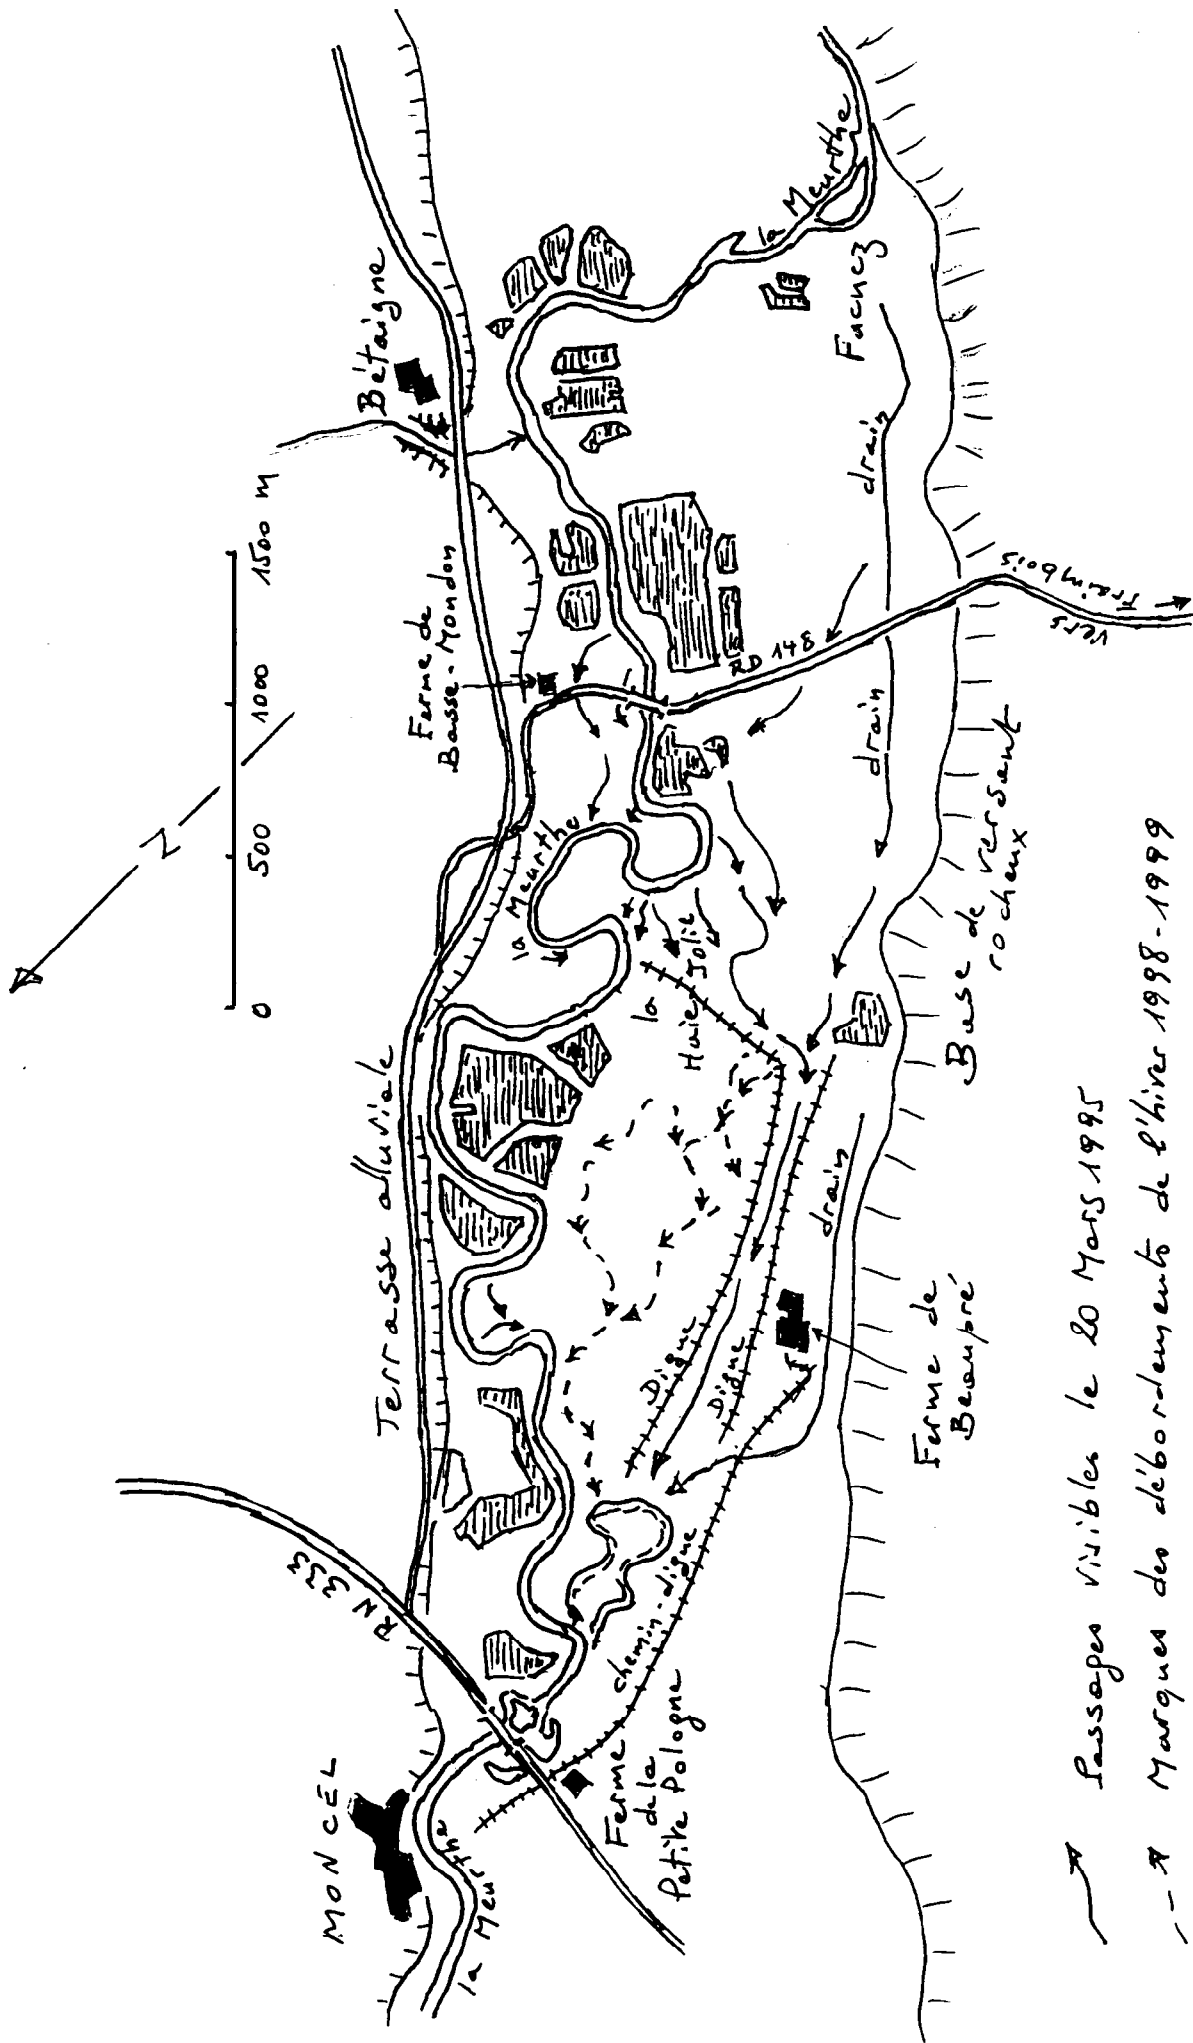
Figure 20

Durant l'hiver 1998/1999, au contraire, cet espace a été exploité par le flux d'inondation. De nouveaux chenaux, légèrement ramifiés, se sont ainsi façonnés, soulignés dans les parcelles cultivées par des traînées d'alluvions, prises localement et transportées sur peu de distance. Ce deuxième système rejoint un reste d'ancien bras au lieu-dit "Sur la Meurthe", bien en amont du point de déversement habituel. Ce dispositif indique que la tranche d'eau retenue derrière la digue transversale, était plus épaisse au cours de l'hiver dernier qu'en 1995, ce qui a entraîné le franchissement de la digue de la Haie Jolie en plusieurs points, et limité relativement son contournement par l'ouest. Le déplacement de la localisation des chenaux de débordement, en fonction de la puissance des crues, détermine finalement le balayage de la quasi-totalité du lit majeur et restreint en conséquence l'approfondissement des drains temporaires.

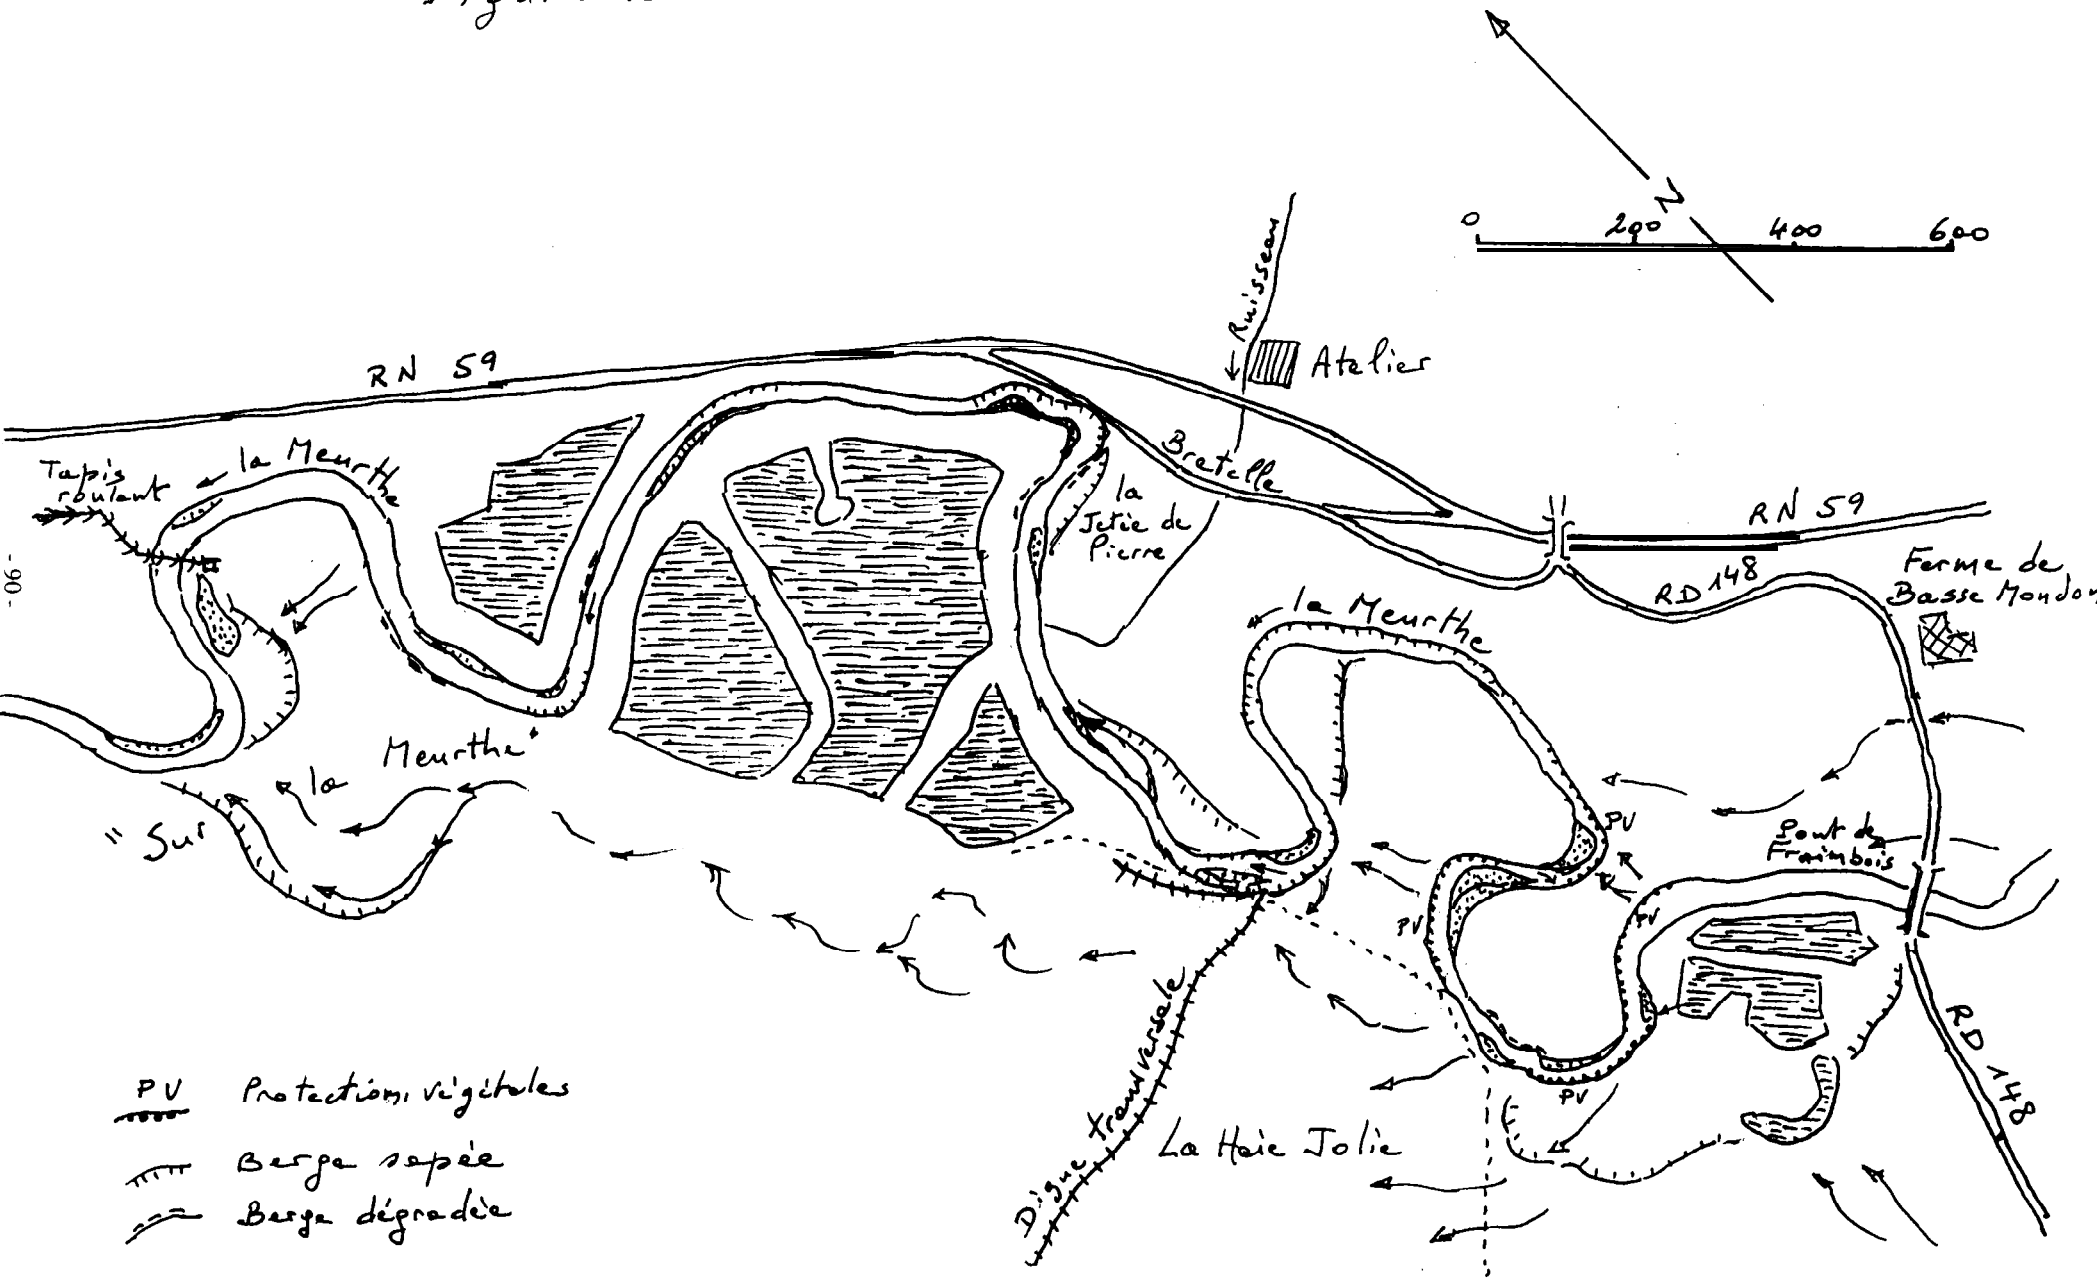
Figure 21

L'évolution naturelle des deux premières boucles se fait dans le sens d'une tendance au recouplement par coalescence, au niveau des deux coudes opposés de l'oméga : de longue date, des bancs "trapus" se sont formés en rive convexe, et ont été colonisés (donc fortement consolidés) ; à chaque crue, de nouvelles accumulations tendent à s'adjoindre à leur contour externe, repoussant le courant sur la rive opposée (seuils très marqués, bien visibles sur la photo aérienne de Juillet 1997) et amplifiant les dégradations en cet endroit. Les berges sont relativement basses (1 à 1,5 m) dans le sommet du premier méandre et dans son "condyle" aval, permettant des débordements massifs en direction de l'autre bord de la vallée (cf. page 87) ; elles sont plus hautes (1,5 à 2 m) tout le long du deuxième méandre, ce qui limite les submersions du côté droit.

En 1994, des protections de berge par techniques végétales (piquets et boutures de saules) ont été mises en place, à l'instigation du Service de Navigation de Nancy, dans les courbures les plus actives. Elles ont très bien tenu, lors des crues de l'hiver passé : seules quelques dégradations ponctuelles sont à noter, généralement en début ou en fin du site protégé, souvent causées par un flux de débordement qui regagne le lit mineur (donc qui "descend" la berge et prend les protections à revers). Le pédoncule du premier méandre, dont la largeur ne dépasse pas 60 m, semble ainsi toujours fragile, car menacé à l'amont par une encoche à l'arrière des protections végétales, à l'aval par l'entrée en berge du "condyle" amont du deuxième méandre, qui ne paraît pas totalement jugulée. Il est à noter encore que les parties les plus saillantes de certains bancs de rive convexe se sont réséquées d'elles-mêmes ; le matériel remobilisé s'est translaté vers l'aval sur une faible distance, et forme désormais des **hauts-fonds** ou de petits bancs axiaux (et non plus latéraux). Tout se passe donc comme si la stabilité rétablie des berges centrait beaucoup mieux le courant que précédemment.

La troisième boucle, de concavité de rive gauche, marque une transition entre le tracé très "libre" et naturellement évolutif des méandres précédents, auquel participe sa branche amont, et le tracé redressé et très encadré des deux autres tiers (médian et aval) du secteur Fraimbois-Moncel, qu'adopte déjà sa branche aval, en bordure de deux gravières. De même en crue, les débordements sont fréquents dans sa branche amont, alors qu'ils sont rares dans sa branche aval (cf. photo aérienne de mars 1995). Ceci est lié à des berges hautes et végétalisées, (notamment celle de gauche, adjacente à la **gravière** à l'ouest de la rivière), afférentes à un lit plus enfoncé, suite à une érosion régressive prononcée (cf. ci-après). A cet égard, le contraste entre les deux branches est net dès le sommet du méandre, localisé au contact direct de l'ancienne digue transversale de la Haie Jolie, dont il sape d'ailleurs l'extrémité.
