Evaluation de la qualité du milieu physique de la Lauch

Prestataire : ONF Alsace – DIREN Alsace

Evaluation de la qualité physique des cours d'eau – Catalogue des données 1995-2001

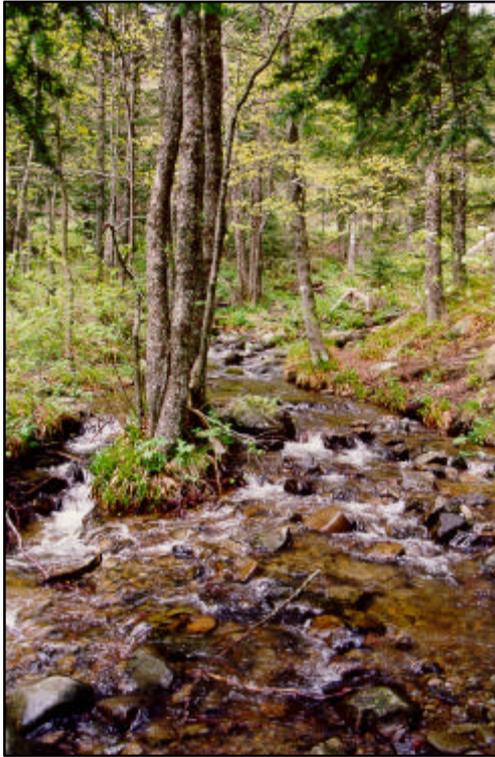
La Lauch à l'amont du Lac de la Lauch (tronçon 1) : aspect torrentiel typique, secteur amont boisé et préservé, qualité physique excellente
Photo ASPECT

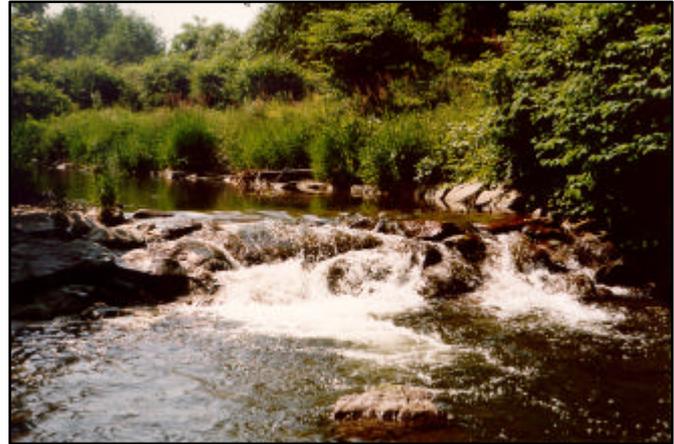
La Lauch à l'aval d'Issenheim (tronçon 7c) : seuil franchissable par les poissons (ci-dessus) et colonisation des berges localement par la Renouée du Japon (ci-contre), qualité physique moyenne à médiocre.
photo SINBIO

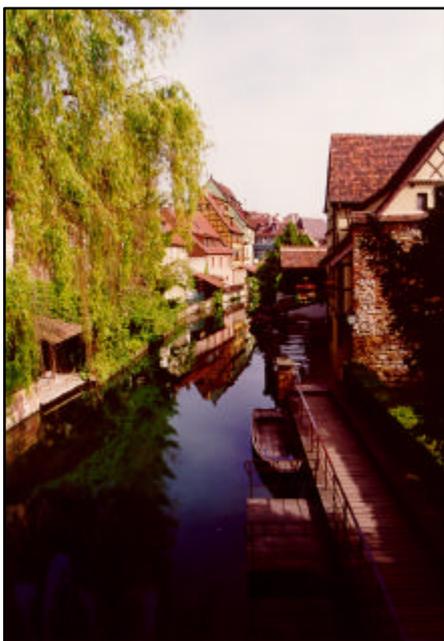
La Lauch canalisée à l'aval de Colmar (tronçon 13a) : berges bien végétalisées mais lit mineur rectifié et recalibré, bonne qualité générale.
Photo SINBIO

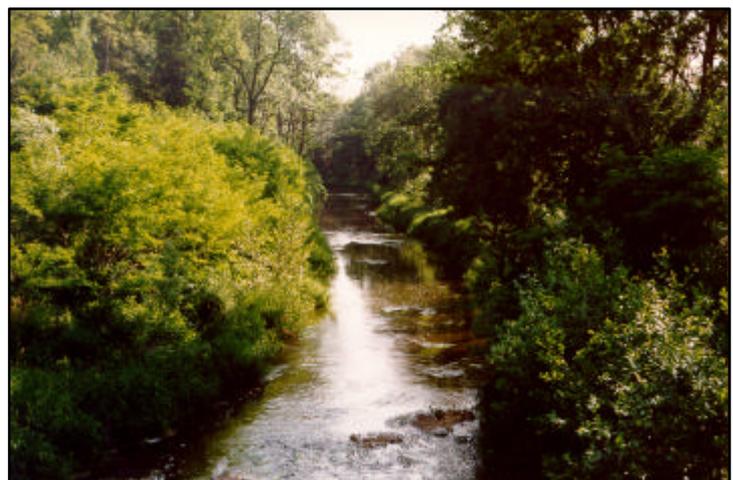
La Lauch à Colmar (tronçon 11c) : cours d'eau canalisé en traversée urbaine, qualité physique mauvaise. Photo ASPECT

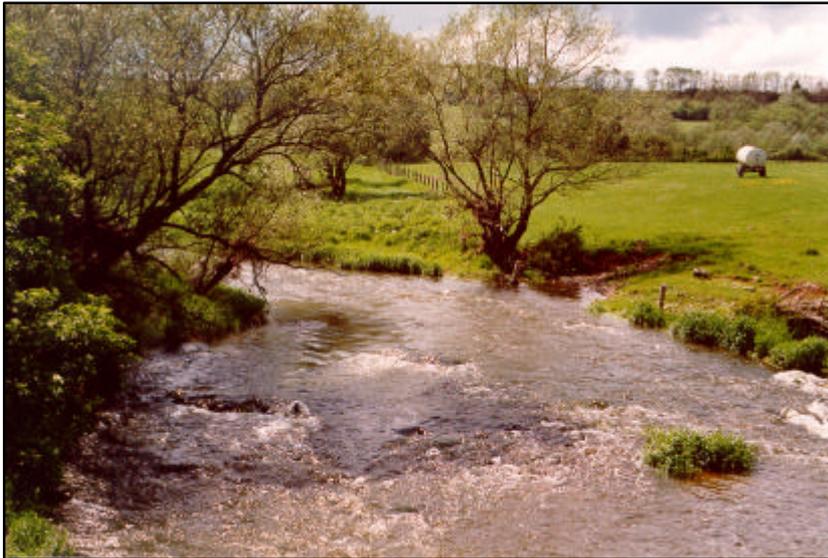
Le Madon à Xirocourt (tronçon 3b) : berges peu boisées, présence de deux barrages franchissables (à gauche), remblais divers en berge (à droite), qualité générale moyenne à médiocre.
photos ASPECT

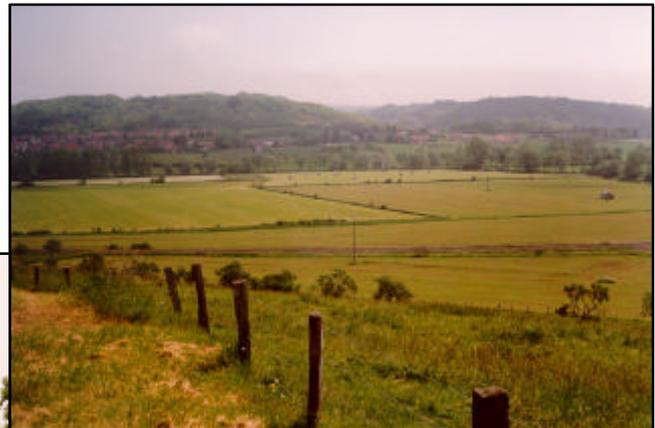
Le Madon à Gerbécourt-et-Haplemont (tronçon 7) : écoulement diversifié par la présence de radiers, ripisylve discontinue, lit majeur en prairie, bonne qualité physique sur ce secteur.

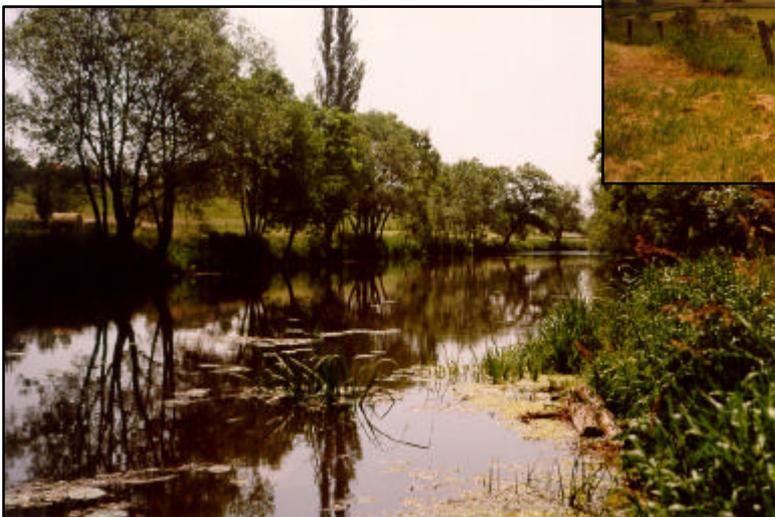
Le Madon à Pulligny (tronçon 12a) : excellente qualité du lit majeur essentiellement occupé par les prairies (ci-dessus), ripisylve continue et diversifiée, présence d'hélophytes dans le lit mineur, bonne qualité générale.
photos SINBIO

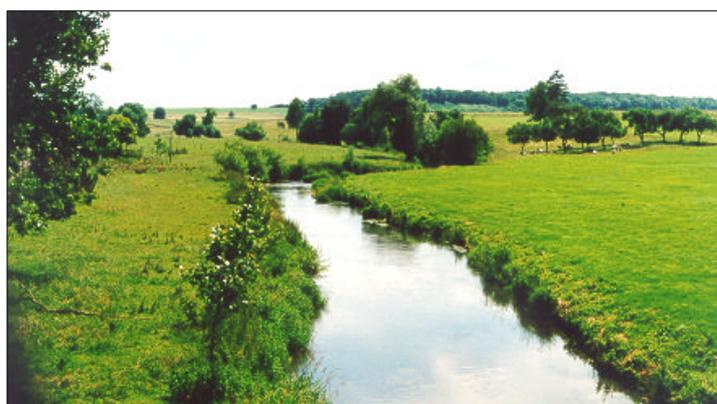
Présence épisodique d'anciens seuil-barrages pouvant avoir un fort impact sur la qualité physique du cours d'eau : lissage des écoulements, banalisation des faciès du lit mineur.

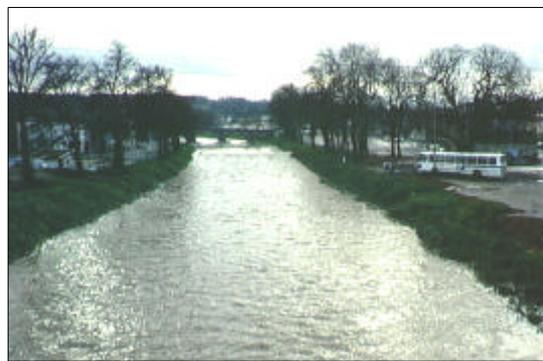
Le Madon à Mirecourt : traversée urbaine très dégradée, qualité physique très mauvaise, lit majeur et berges totalement remblayées, lit mineur banalisé, recalibré et rectifié.

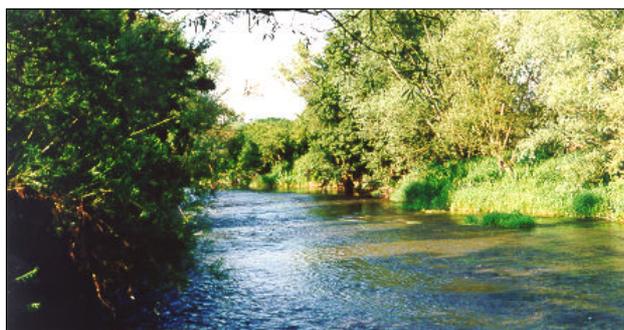
Le Madon à sa sortie du département des Vosges : bonne qualité physique liée à la présence d'une ripisylve continue et diversifiée, et d'un lit majeur préservé (prairies). Le lit mineur est plus dégradé dans l'ensemble, en conséquence d'anciens travaux hydrauliques (recalibrages).

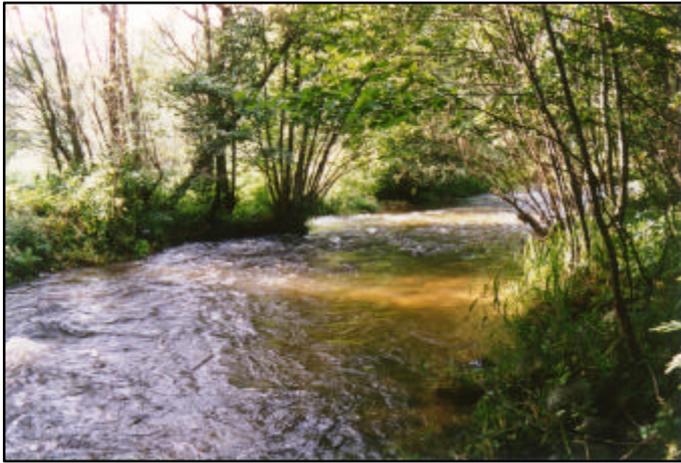
La Meurthe à l'amont d'Anould (88 tronçon 10c) : bonne qualité générale, écoulements diversifiés, ripisylve bien présente.

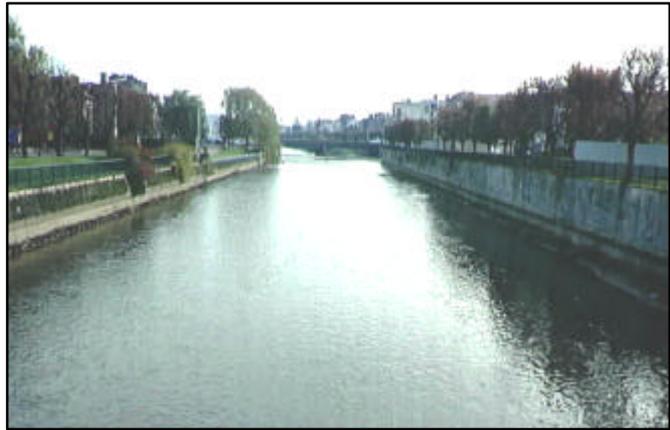
La Meurthe à l'amont de Sainte Marguerite (88, tronçon 12b) : secteur d'extraction de granulats fortement dégradé, berges dénudées et remblayées, lit majeur perturbé.

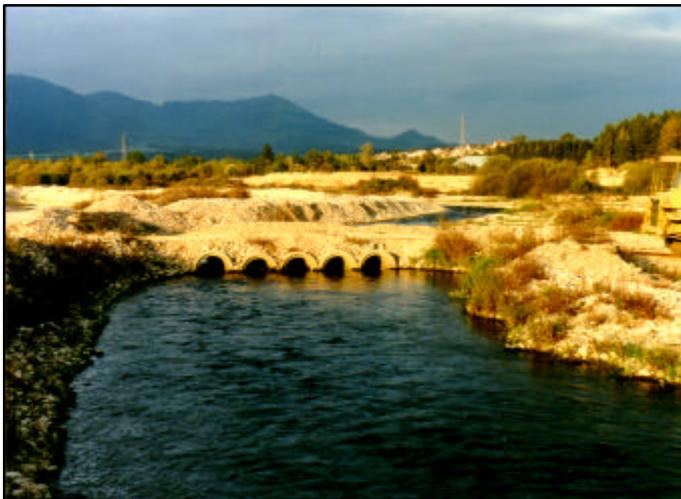
La Meurthe à Saint-Dié (88, tronçon 14b) : cours d'eau totalement banalisé, berges murées, écoulements et profondeurs constants.

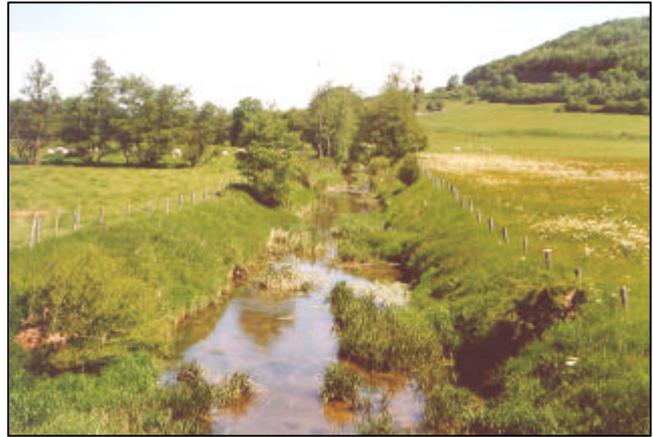
La Meuse en Hzute-Marne : lit majeur essentiellement occupé par les prairies, lit mineur dégradé par d'anciens travaux de recalibrage et rectification, végétation des berges discontinue et peu diversifiée. Photos SINBIO

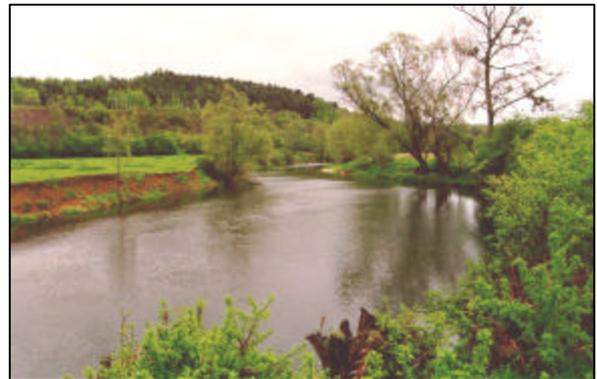
La Meuse dans les Vosges, à Frébécourt : érosions de berges marquées, végétation des berges vieillissante, lit mineur et berges diversifiées. Photo ASPECT

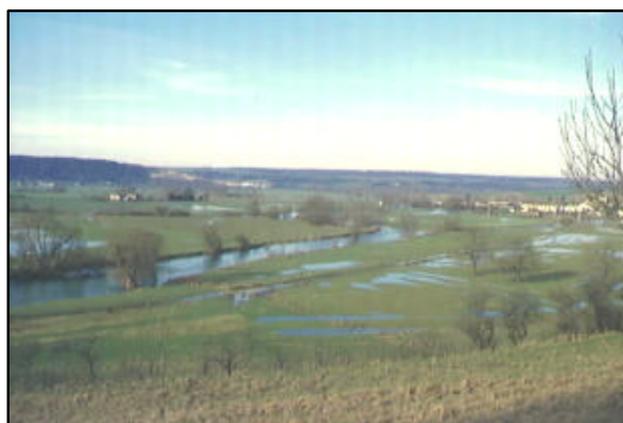
La Meuse à Champougny : occupation du sol et inondabilité préservées sur ce secteur comme sur la majeure partie de la vallée de la Meuse dans le département de la Meuse, facteurs essentiels au maintien d'une bonne qualité générale du fleuve. Photo AERM

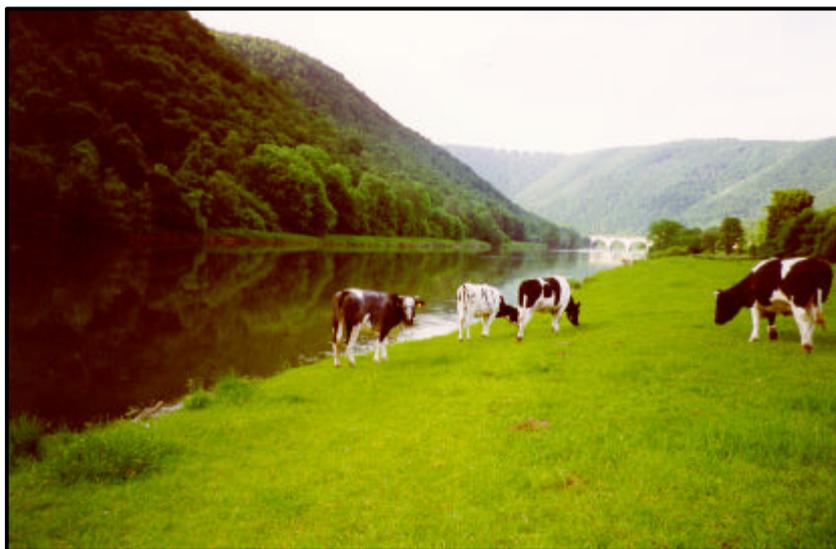
La Meuse à l'aval de Laifour : lit mineur canalisé et navigué mais berges naturelles, ripisylve présente et lit majeur occupé par les prairies amènent ce secteur à un niveau de qualité moyen (52%).

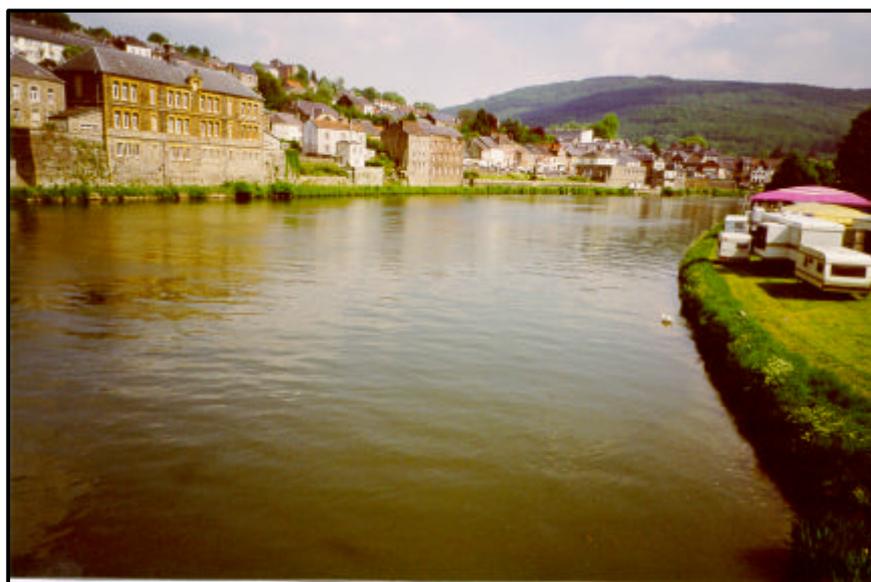
La Meuse à Monthermé, secteur canalisé, urbanisation très proche du lit mineur, absence de végétation rivulaire. Qualité physique mauvaise (21%) sur ce secteur où la Meuse s'encaisse dans les schistes.

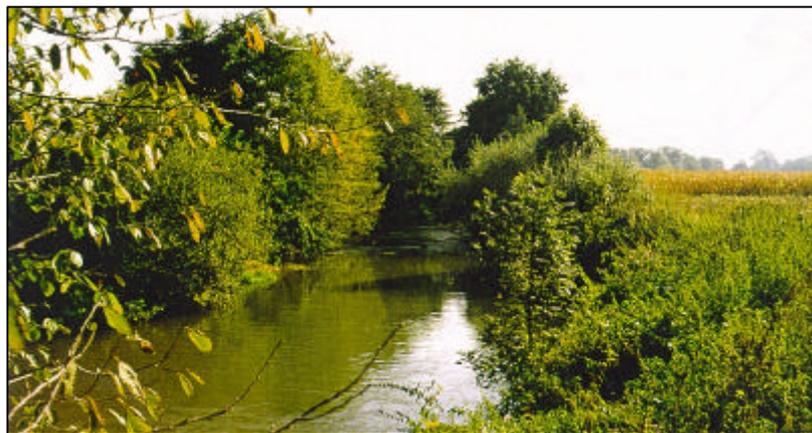
La Moyenne Moder à l'amont de Neubourg : secteur anciennement rectifié et recalibré, où la ripisylve s'est bien développée. Pression des cultures en lit majeur, berges hautes dues aux travaux hydrauliques, lit mineur banalisé (qualité physique mauvaise), qualité générale médiocre. Photo SINBIO

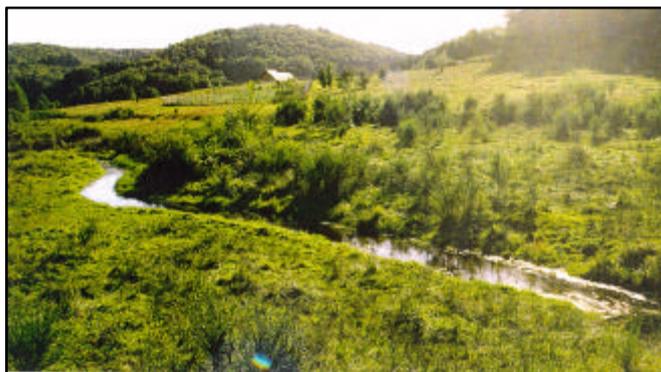
Le Falkensteinerbach à l'amont d'Eguelshardt (tronçon 1b) : berges dépourvues de ripisylve et succession d'étangs en barrage ou en dérivation altèrent la qualité du cours d'eau.
photo SINBIO

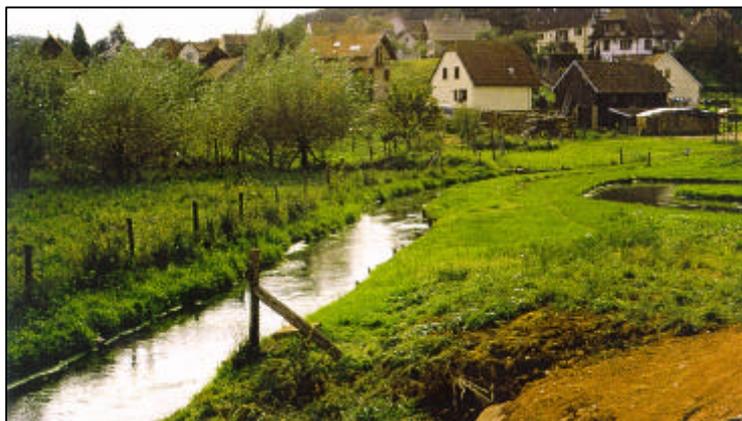
Le Rothbach à Reipertswiller : secteur aménagé, présence de prises d'eau, de barrages et d'étangs qui altèrent la qualité physique du cours d'eau en tête de bassin versant. Photo SINBIO

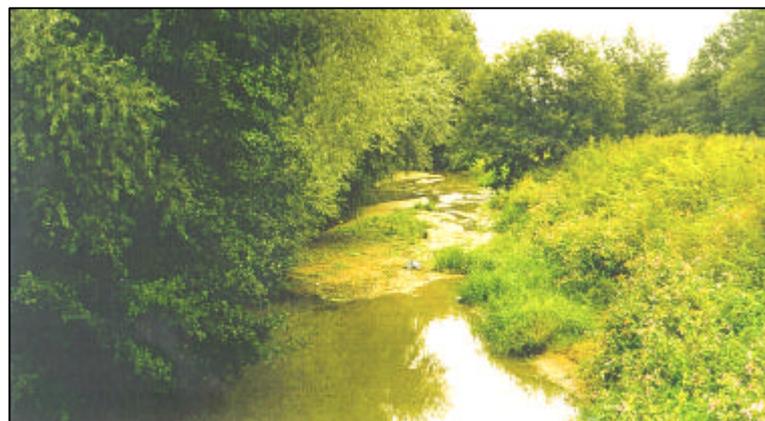
Ci-contre, le Rothbach à l'amont de Pfaffenhoffen : cours d'eau présentant de nombreux atterrissements sableux, présence de prises d'eau et ripisylve discontinue. Qualité physique médiocre. Photos SINBIO

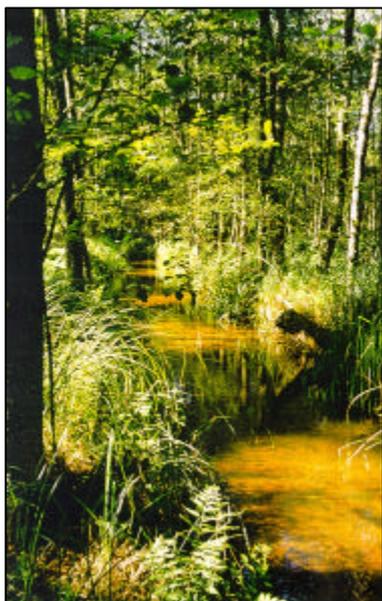
Ci-dessus, le Schwartzbach à l'amont de Neuhoffen : qualité physique médiocre due à la présence d'étangs.

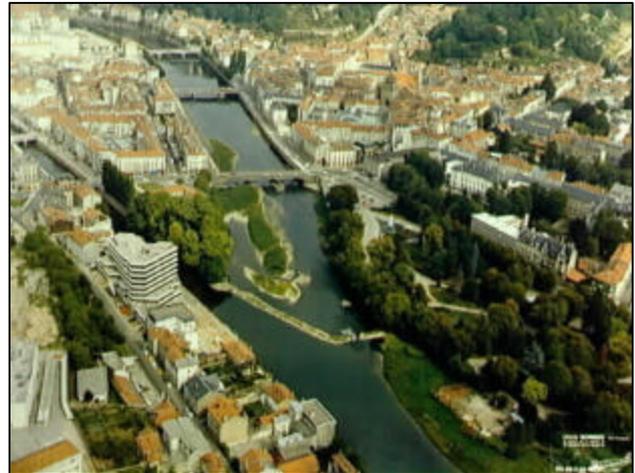
La Moselle dans la traversée d'Epinal : lit mineur et berges banalisés, lit majeur très dégradé par l'urbanisation, qualité physique médiocre.
photo AERM

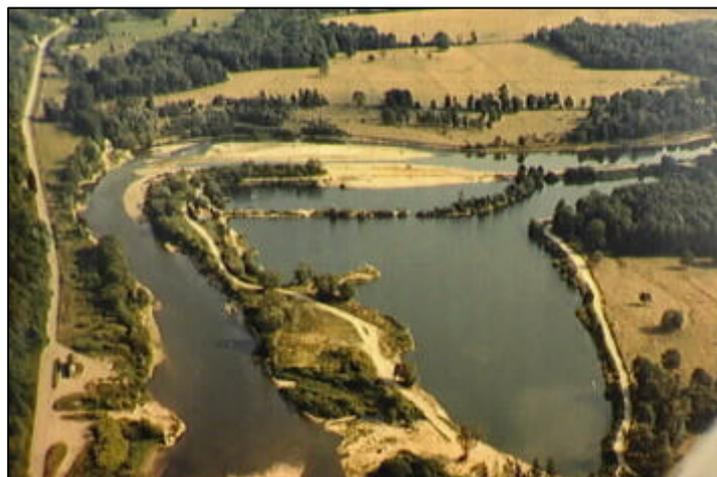
Gravière en bordure immédiate de la Moselle : forte atteinte à la qualité du lit majeur et au fuseau de mobilité du cours d'eau, surtout sur le secteur intermédiaire (type de cours d'eau à « lit mobile ») .
photo AERM
