RETOUR D'EXPERIENCE

L'Orne à Hatrize

Effacement du seuil de l'ancien moulin

Suppression d'un ouvrage fortement dégradé sur un cours d'eau de plaine

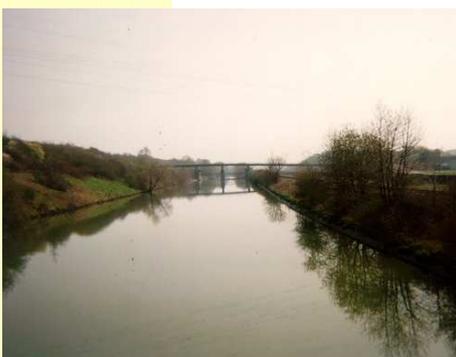
Banalisation du lit mineur et des berges de l'Orne – état dégradé observé dans les années 90 (secteur Joeuf)

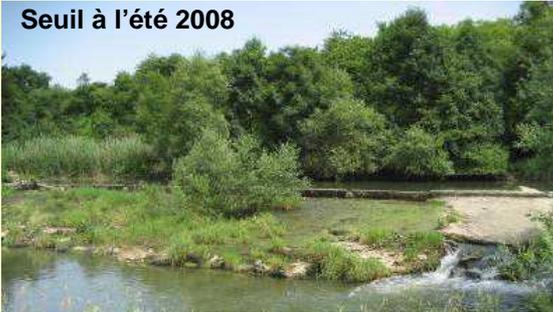
Seuil à l'été 2008

Néanmoins, lors de l'étude réalisée en 2008, **les ouvrages hydrauliques et le bief présentent un fort état de dégradation** ; en particulier, plusieurs brèches importantes dans la digue en rive gauche du bief d'amenée perturbent le fonctionnement hydraulique et menacent sérieusement la pérennité de l'ensemble. En décembre 2008, une brèche majeure s'ouvre naturellement au niveau du mur de digue entraînant un abaissement de la hauteur d'eau à l'amont et une mise à nue des berges sur environ 1 mètre.

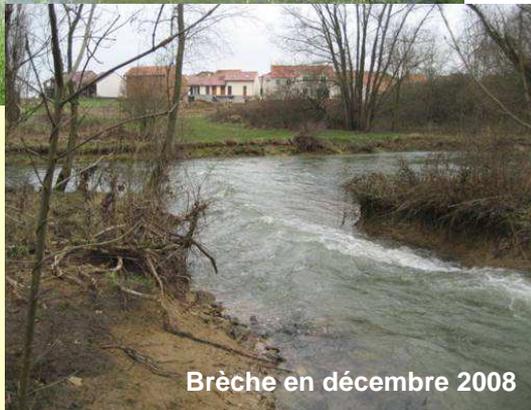
Brèche en décembre 2008

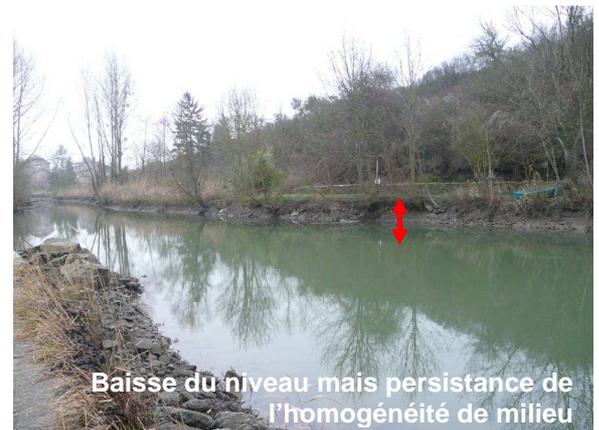
Cette baisse du niveau d'eau a alors réduit le remous sur près de 2 km à l'amont, « libérant » ainsi quelques zones courantes plus propices au bon fonctionnement de l'Orne. La continuité écologique est également partiellement restaurée. Toutefois, plus de 3 km de rivière à l'amont direct de l'ouvrage restent encore fortement influencés par l'effet de maintien subsistant, qui **génère une banalisation des écoulements et des habitats sur cette zone.**

Baisse du niveau mais persistance de l'homogénéité de milieu

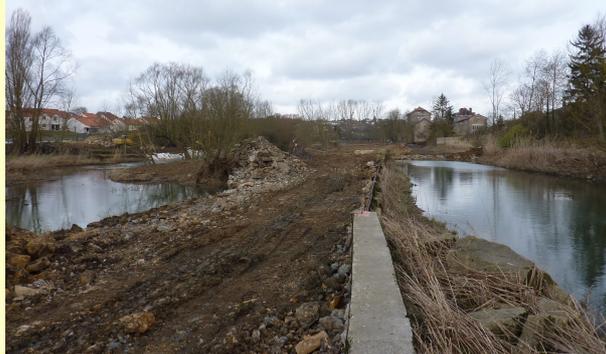
Travaux de destruction en cours (mars 2011)

Sur la base de cette analyse multicritères, le SCRO s'est donc engagé dans l'effacement du seuil, ce choix de gestion construit autour d'une longue concertation avec les partenaires du projet (élus, services de l'Etat, financeurs, riverains, usagers,...) se justifiant par :

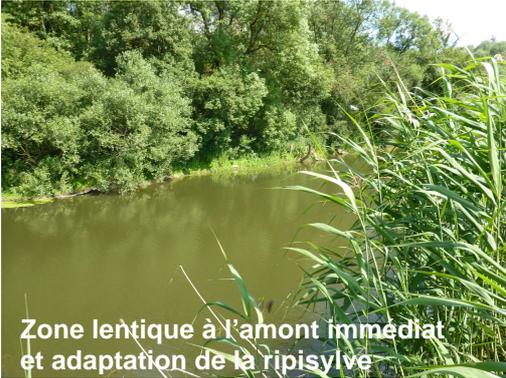
Zone lenticale à l'amont immédiat et adaptation de la ripisylve

A l'amont immédiat du seuil, secteur fortement influencé par d'anciens travaux hydrauliques (surcreusement), les faciès d'écoulement restent lenticques. En outre, l'effacement a entraîné une baisse importante de la lame de l'eau (1,5 m en moyenne), provoquant un effet d'encaissement du cours d'eau par la présence de berges hautes et abruptes ; effet amplifié en période de basses eaux. Ce phénomène provoque une certaine déconnexion entre les lits mineur et majeur. Toutefois, des glissements de berges sont observés et laissent entrevoir une évolution positive du milieu, par la création de banquettes végétalisées permettant ainsi à terme de diversifier cette zone.

Par ailleurs, la mise à nu de systèmes racinaires peut engendrer des mortalités et chutes d'arbres. Cet effet est effectivement constaté localement sur des arbres vieillissants ou malsains **mais les risques de chute semblent limités au regard de l'adaptation de la ripisylve à ce changement de conditions** suite à la 1^{ère} baisse de niveau (fin 2008).

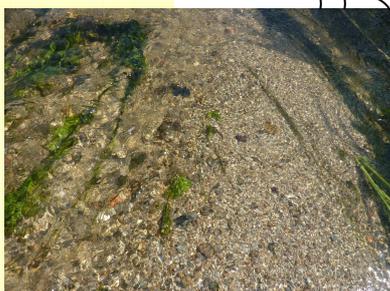
Zone de découverte de radiers suite à l'effacement

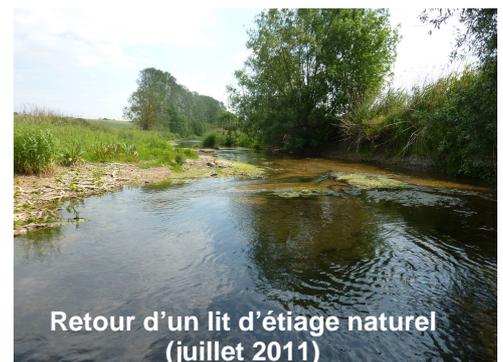
La baisse du niveau, entraînant des « glissements » de berges et la découverte d'atterrissements, permet la formation de bancs alluviaux qui se sont d'ores et déjà végétalisés (hélrophytes, saules, aulnes) et redessinent une sinuosité du lit d'étiage.

Retour d'un lit d'étiage naturel (juillet 2011)

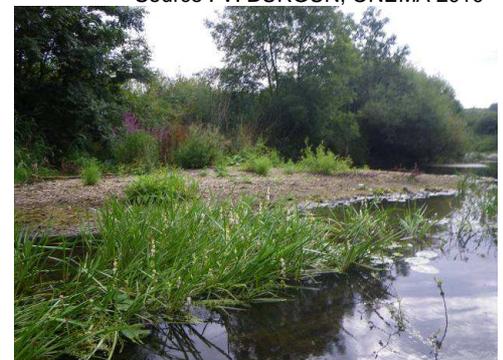
La prospection en 2010 de l'ensemble de l'ancienne retenue (avant travaux) montrait en effet déjà une diversification significative des habitats sur 2 km environ suite à la création de la brèche en 2008. On note ainsi **l'apparition de zones courantes (radiers, plats courants) et de plus d'une dizaine de bancs alluviaux.**

Apparition de bancs alluviaux dans l'ancienne retenue suite à la brèche

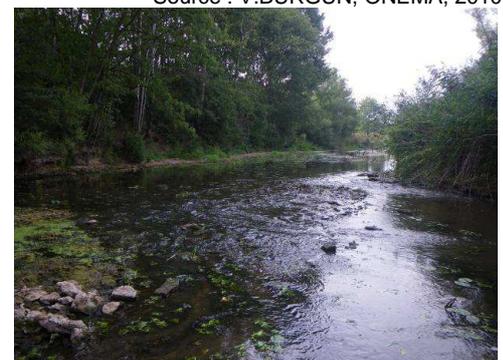
Retour de radiers dans l'ancienne retenue suite à la brèche
