Réservoir de Sauceray

Traitement par neutralisation au réservoir du Sauceray

Réservoir de Closé

Traitement par neutralisation au réservoir du Closé

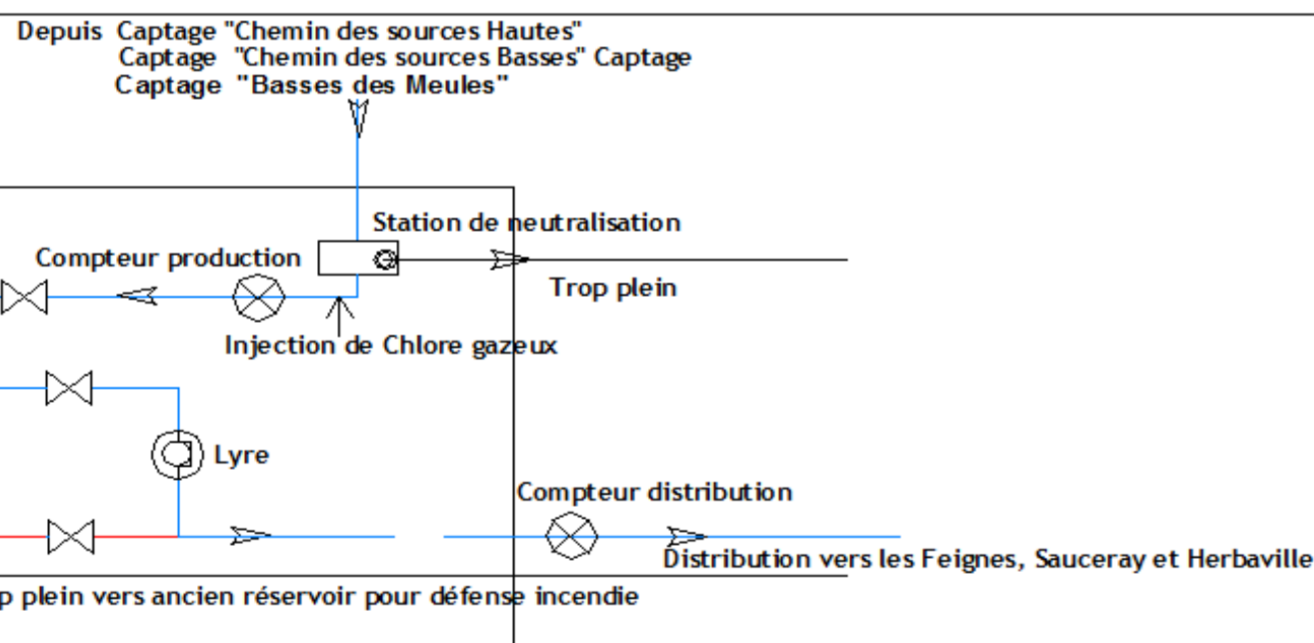
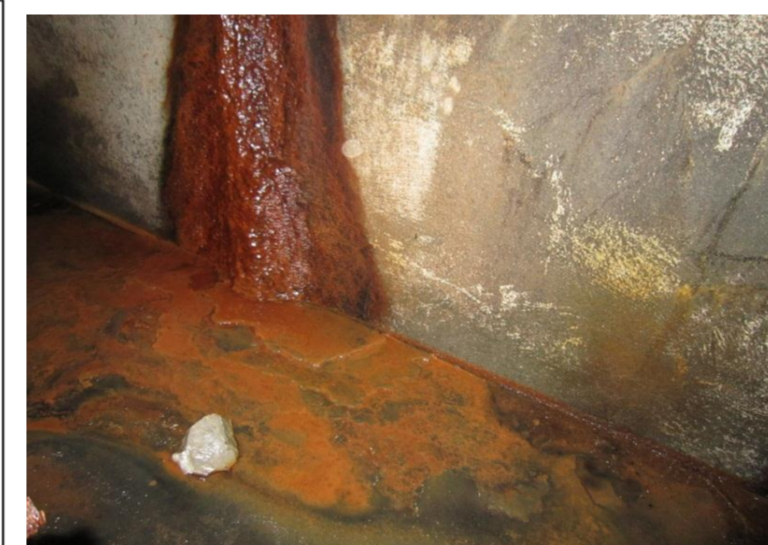
Réservoir Sauceray

Etat de la Cuve	
Paroi/Revêtement	Bon
Etanchéité	Bonne
Aération	Bonne
Dernier nettoyage	2011
Commentaires	Revêtement jamais refait mais en bon état Pas de problèmes majeurs nécessitant des nettoyages trop fréquemment
Chambre de vannes	
Génie civil	Moyen
Peinture	Absente
Présence de mousses/moisissures	Léger
Déshumidification	Non
Etat de corrosion	Avancé
Commentaires	Présence d'eau d'infiltration dans la chambre Rouille importante

Le réservoir de Sauceray est dans un état moyen en raison de très forte présence de rouille et d'infiltration d'eau dans la chambre de vannes. Des traces de moisissures commencent à apparaître.

Le cuve n'a pas pu être inspectée directement, mais d'après le fontainier, elle est en bonne état sans fissures majeurs ou problème sur la paroi.

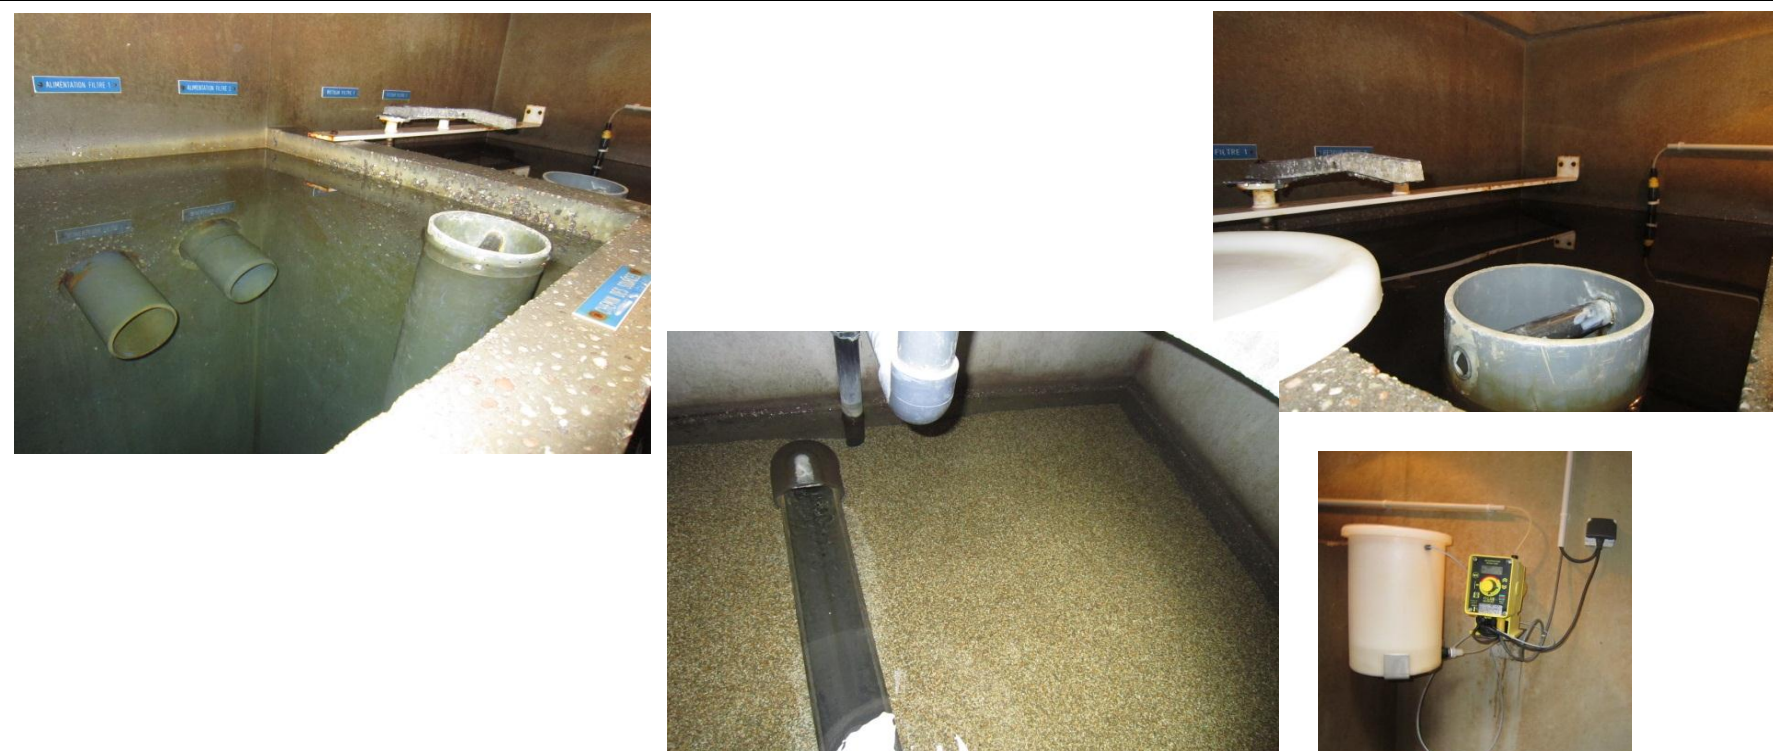
Etat de la Cuve		Télegestion	
Paroi/Revêtement	Bon	Télésurveillance	Oui
Etanchéité	Bonne		
Aération	Bonne	Comptage	
Dernier nettoyage	2011	Mode de relève	A distance
Commentaires	RAS	Type de compteur	Comptage en sortie (distribution)
		Age du compteur	NC
Aspect de la chambre de vannes			
Génie civil	Bon		
Peinture	Absente		
Présence de mousses/moisissures	Non		
Déshumidification	RAS		
Etat de corrosion	Faible		
Commentaires	RAS

La station de neutralisation du réservoir de Sauceray est en bon état. Les parois des cuves sont étanches et le génie civil correct. La chambre de vanne est en bon état, il n'y a aucune trace de rouille ou de moisissures.

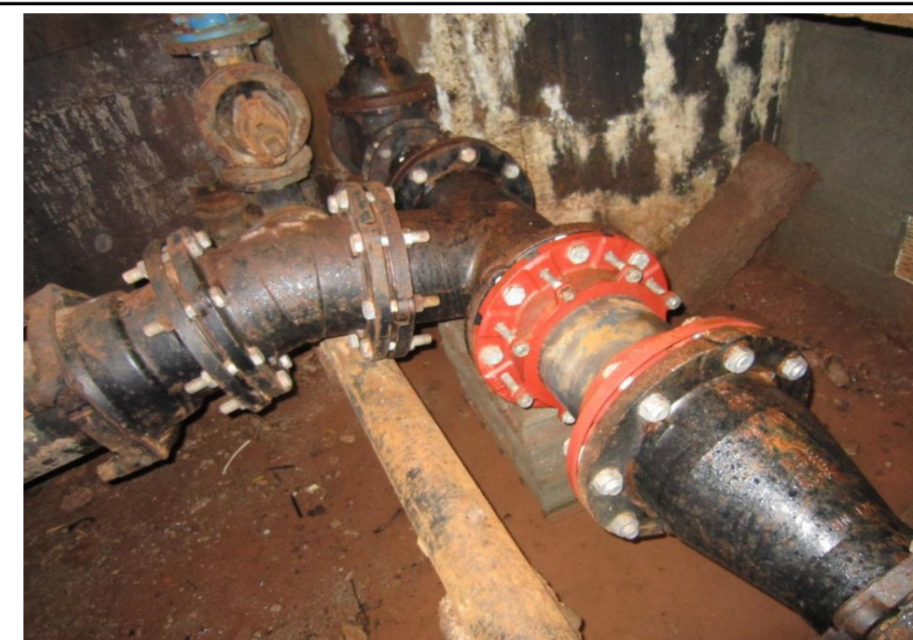
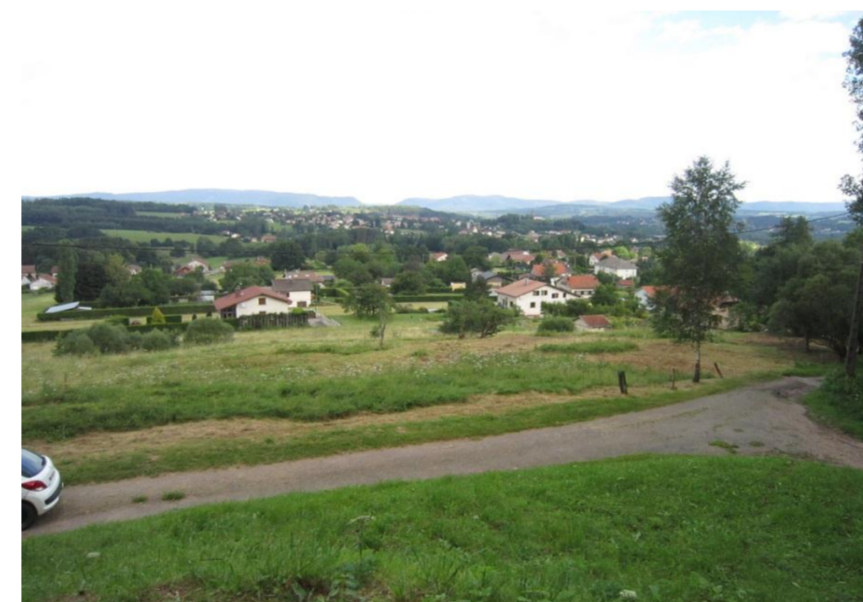
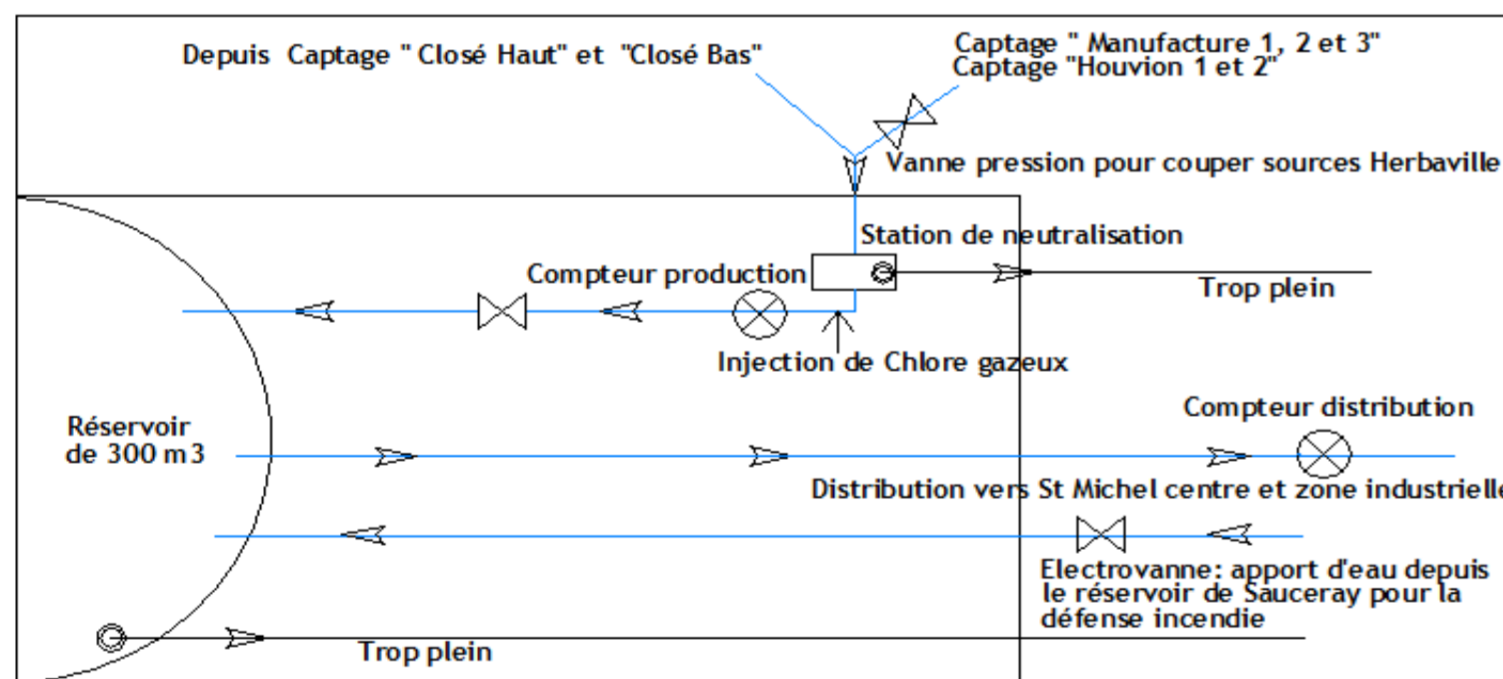
Réservoir Closé

Etat de la Cuve	
Paroi/Revêtement	Bon
Etanchéité	Bonne
Aération	Bonne
Dernier nettoyage	2011
Commentaires	Pas de revêtement de la cuve

Chambre de vannes	
Génie civil	Correct
Peinture	Absente
Présence de mousses/moisissures	Oui (importante)
Déshumidification	Non
Etat de corrosion	Léger
Commentaires	RAS

La chambre de vanne est dans un état général moyen en raison de forte présence de moisissures à l'extérieur des cuves.

La robinetterie est en assez bon état puisqu'il y a peu de traces de rouille et de corrosion.

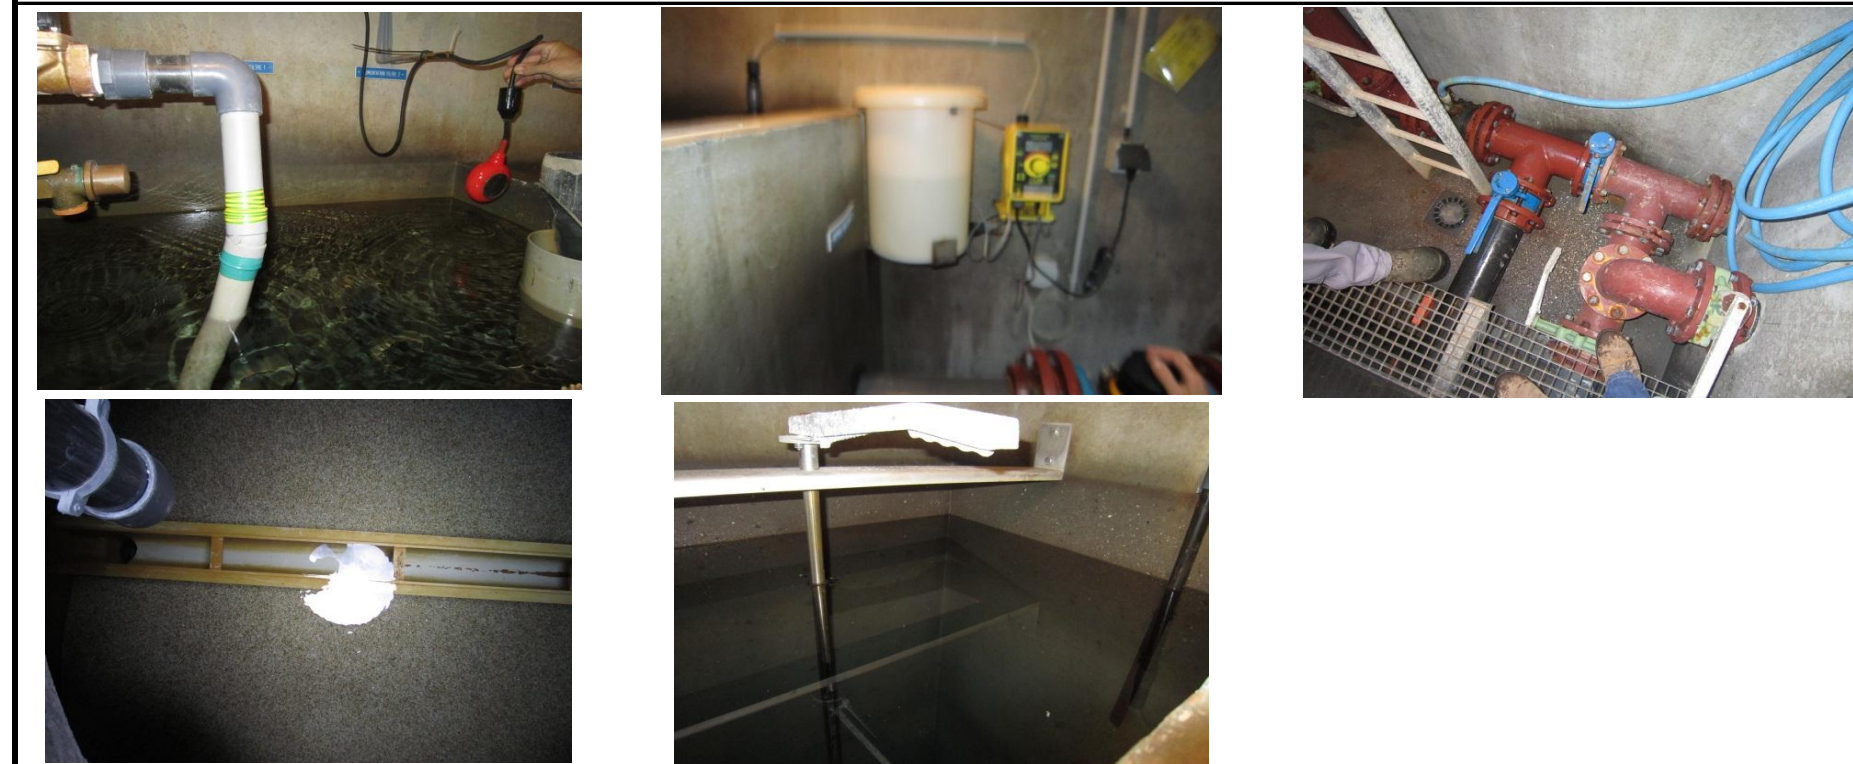
Etat de la Cuve	
Paroi/Revêtement	Bon
Etanchéité	Bonne
Aération	Bonne
Dernier nettoyage	2011
Commentaires	RAS

Aspect de la chambre de vannes	
Génie civil	Bon
Peinture	Absente
Présence de mousses/moisissures	Non
Déshumidification	Non
Etat de corrosion	Bon
Commentaires	RAS

La station de neutralisation est en bon état:
pas de traces de moisissures ni de rouille.

L'ensemble est étiqueté précisément.

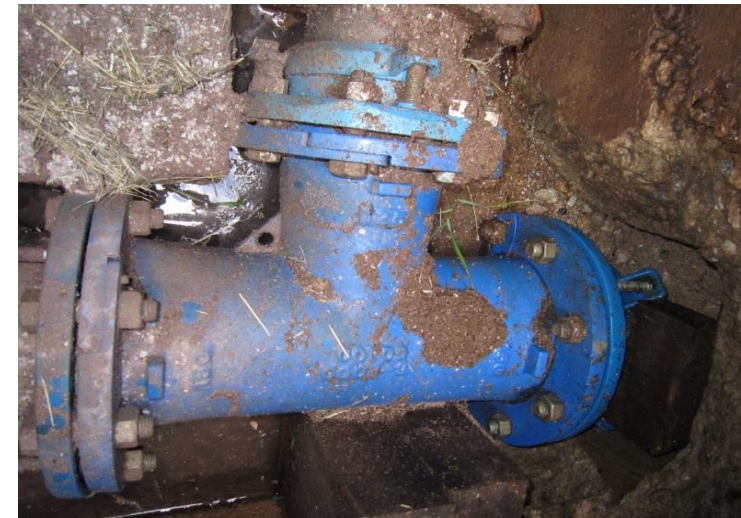
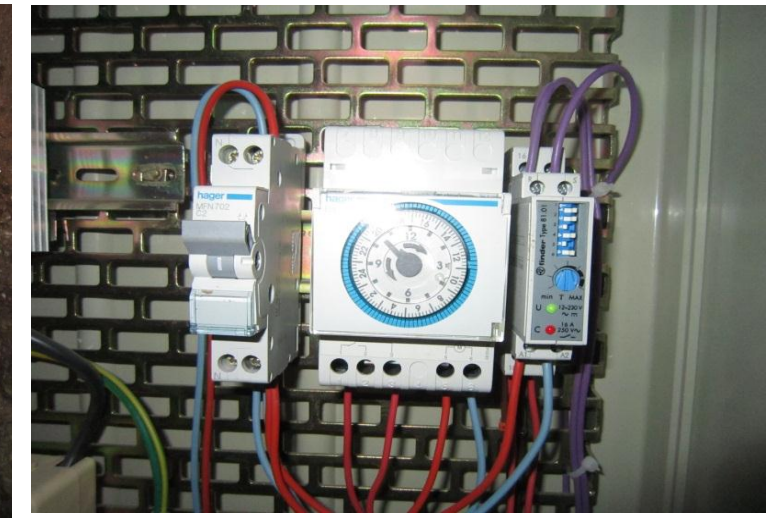
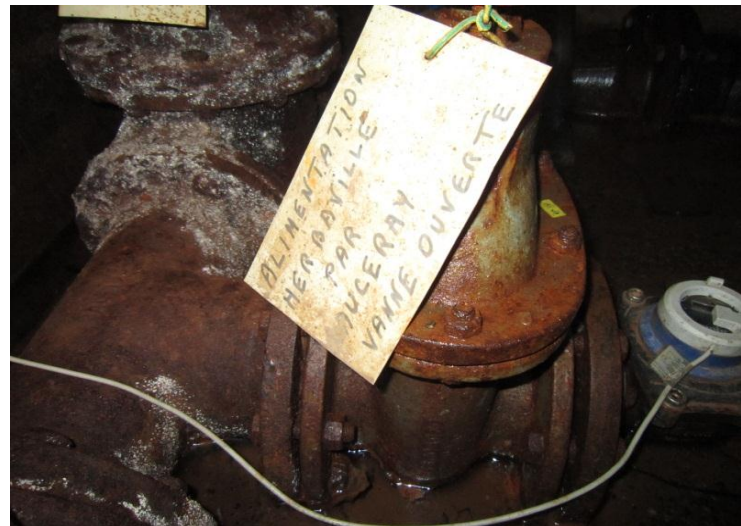
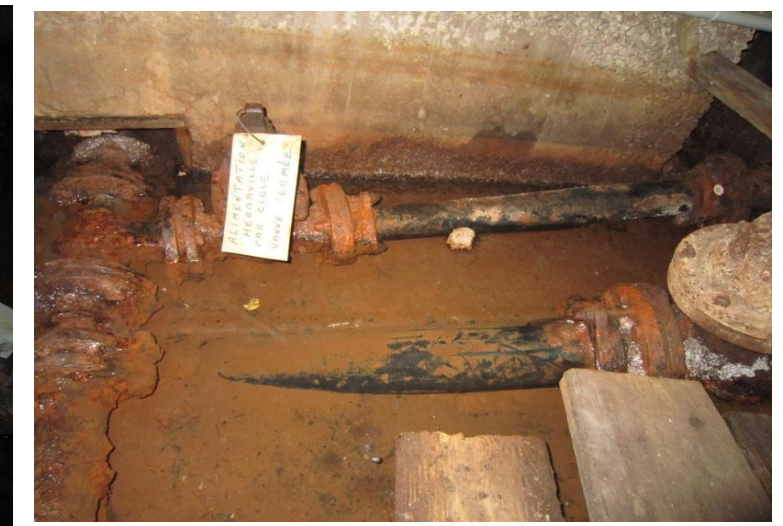
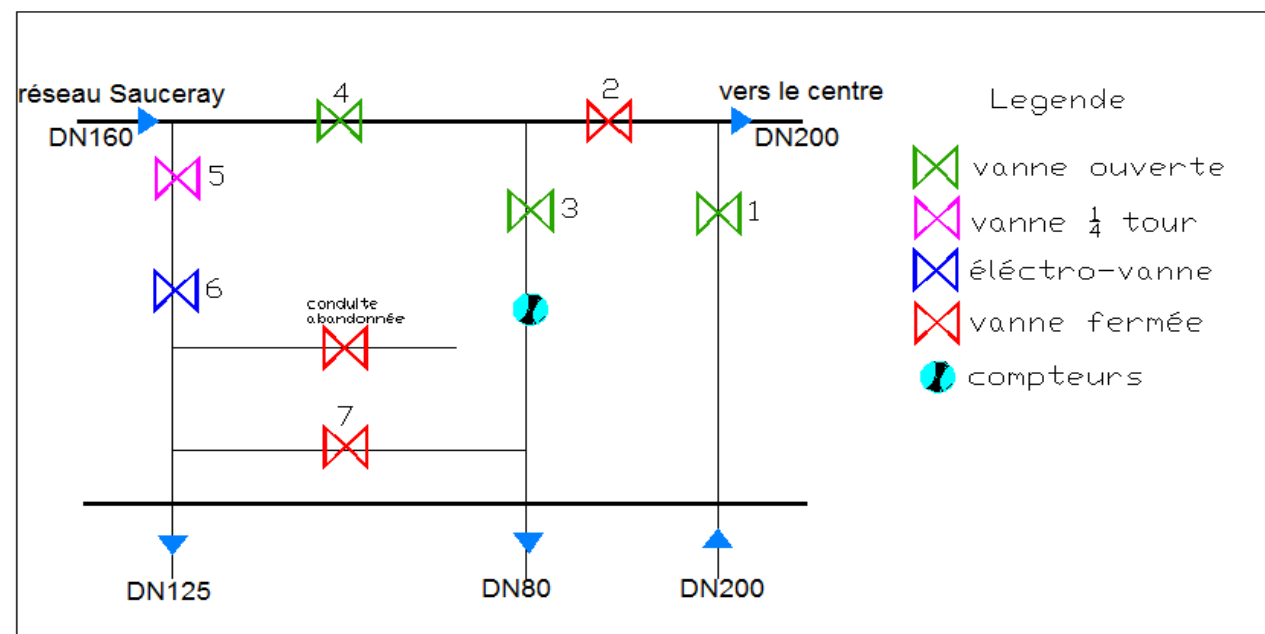
Compteur de distribution Herbaville

Etat	Moyen
Mesure	Distribution vers Herbaville depuis le réservoir de Sauceray
Age chambre	Moins de 10 ans
Télégestion	Oui
Type télégestion	A distance
Fonctionnement	
Fonctionnement normal	Alimentation de Herbaville par le réservoir du Sauceray (vanne ouverte).
Fonctionnement dévié	Alimentation de Herbaville par le réservoir du Closé via la vanne fermée Option rarement utilisée: les pressions sur Herbaville sont trop fortes.
Défense incendie Closé	Le réservoir du Closé ne dispose pas de défense incendie propre Sa réserve incendie est alimenté en cas de besoin par le réservoir du Sauceray via la vanne 1/3 ouverte et l'électrovanne.
Vanne 1/3 ouverte	Eviter les problèmes de surpression en cas d'alimentation du réservoir de Closé par celui de Sauceray.
Electrovanne	Permet l'alimentation de la défense incendie du Closé par Sauceray Alimentation du réservoir de Closé par Sauceray en cas de niveau insuffisant. La vanne est ouverte 1 fois par jour 15 min à 11h00 pour assurer son bon état de marche.

- 1: vanne ouverte, permet de couper l'alimentation depuis le réservoir du Closé
- 2: vanne fermée, permet de réalimenter une partie du réseau de Sauceray par le réservoir du Closé
- 3: vanne ouverte: permet la distribution d'Herbaville depuis le Sauceray**
- 4: vanne toujours ouverte
- 5: vanne 1/4 de tour, permet de limiter la charge lors de la réalimentation du Closé par le Sauceray
- 6: électrovanne, permet de réalimenter le réseau du Closé centre
- 7: vanne fermée, permet d'alimenter Herbaville par le réservoir du Closé

La chambre de vannes du compteur de distribution de Herbaville est essentielle dans la gestion combinée des réservoirs du Closé et du Sauceray. Elle est dans un état plutôt mauvais: la robinetterie présente de fortes traces de rouilles et de corrosion. On note également la présence d'infiltration d'eau régulière.

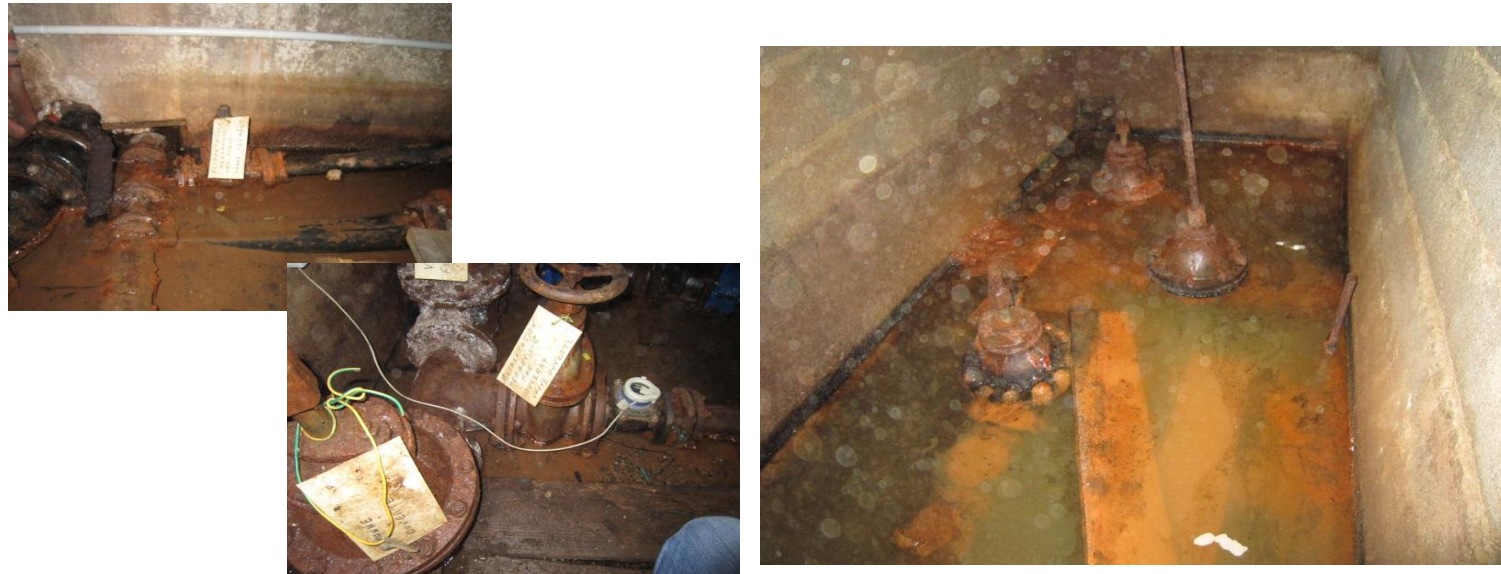
Compteur distribution les Feignes

Etat	De l'eau en permanence dans la chambre Infiltration du sous-sol: emplacement dans une cuvette
Mesure	Volumes d'eau distribués aux Feignes
Age chambre	25/30 ans
Télégestion	Oui
Type télégestion	A distance
