Le Ruisseau du Gros Pré - Tronçon GP1

Affluent de :	L'Orne	Commune(s) :	Amel-sur-l'Etang
Réf Amont Lambert 93 :	X892690 – Y6909853		
Réf Aval Lambert 93 :	X892921 – Y6909124		
Date de visite sur le terrain :	13/11/2012	Département :	Meuse (55)
Situation hydrologique apparente :	Moyennes eaux	Météorologie :	Ensoleillé

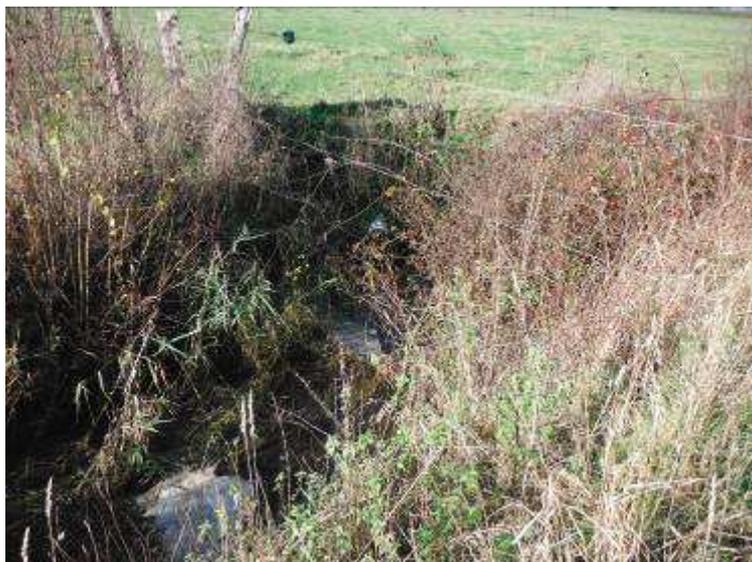
Photo 1 : Arrivée de drains agricoles et formation de mousses (excès de matières organiques), berges hautes

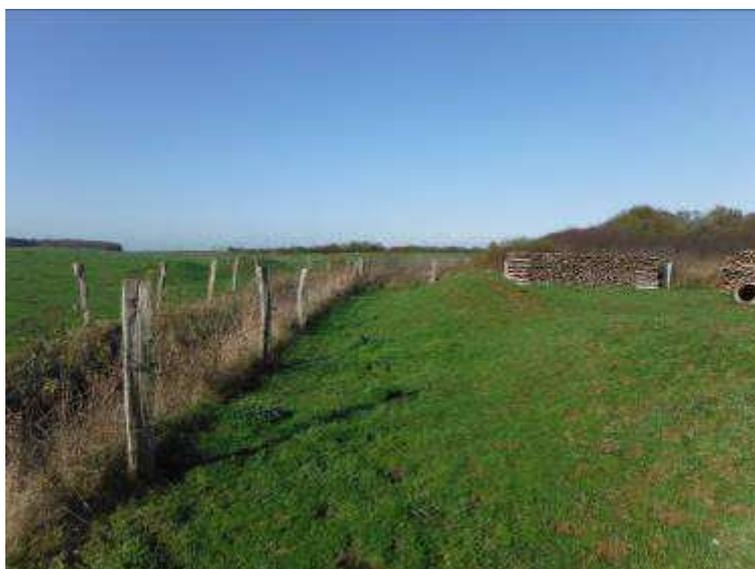
Photo 2 : Présence de merlons sur les deux rives, ruisseau rectiligne protégé par des clôtures sur les deux rives

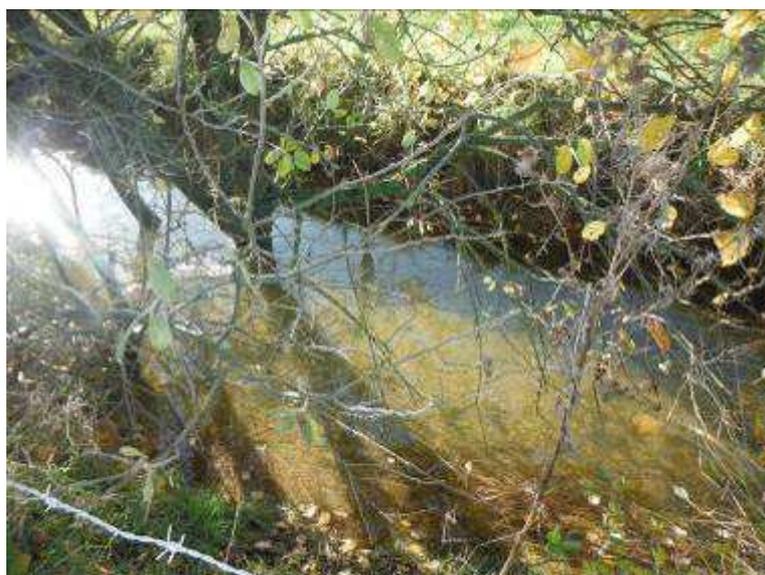
Photo 3 : Rare arbre poussant dans le lit mineur permettant l'absence de prolifération, fond sableux

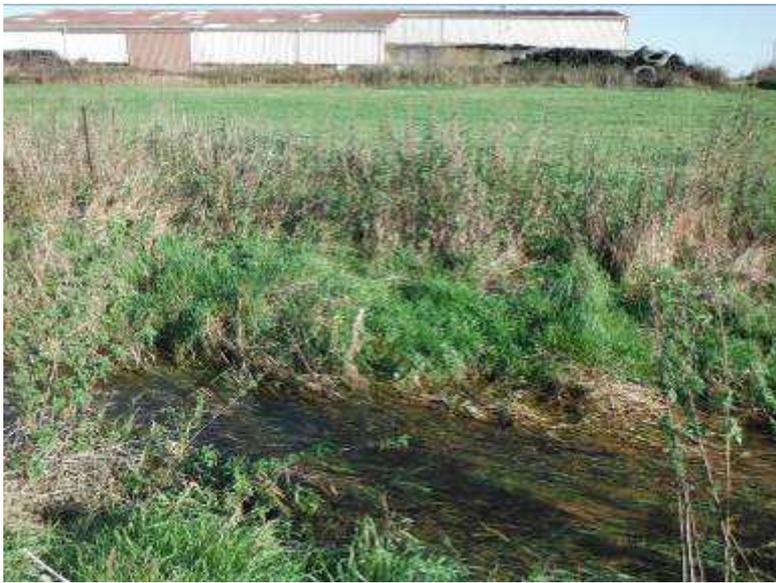
Photo 4 : envahissement du chenal d'écoulement par des hélrophytes et berge effondrée en rive gauche

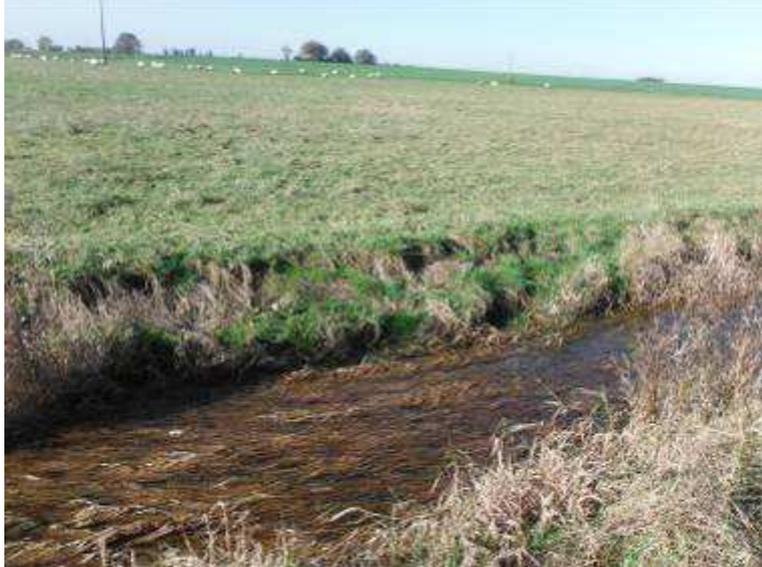
Photo 5 : berge en rive droite effondrées

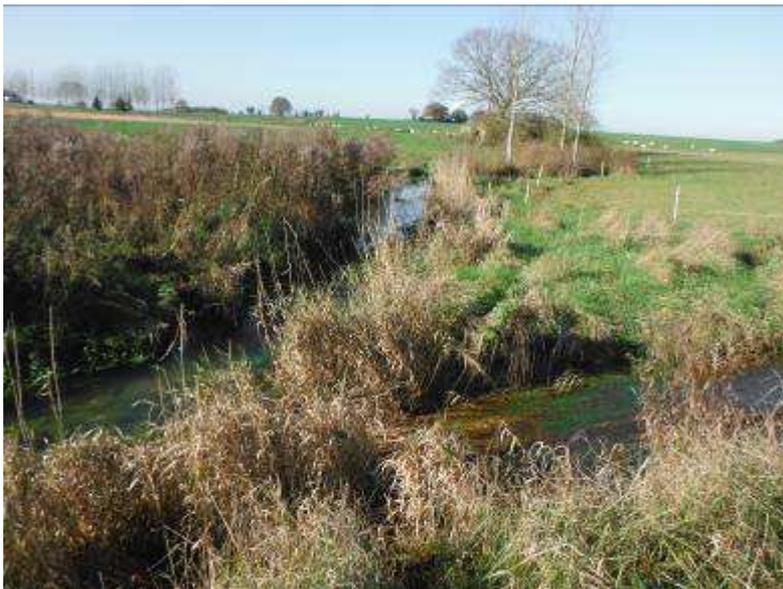
Photo 6 : confluence du tronçon avec le ruisseau principal
