**Etude-diagnostic du système
d'alimentation en eau potable
de la commune de GOETZENBRUCK**

(57 - Moselle)

**Phase 3
Bilan de l'étude - schéma directeur
Rapport provisoire
Juillet 2014**

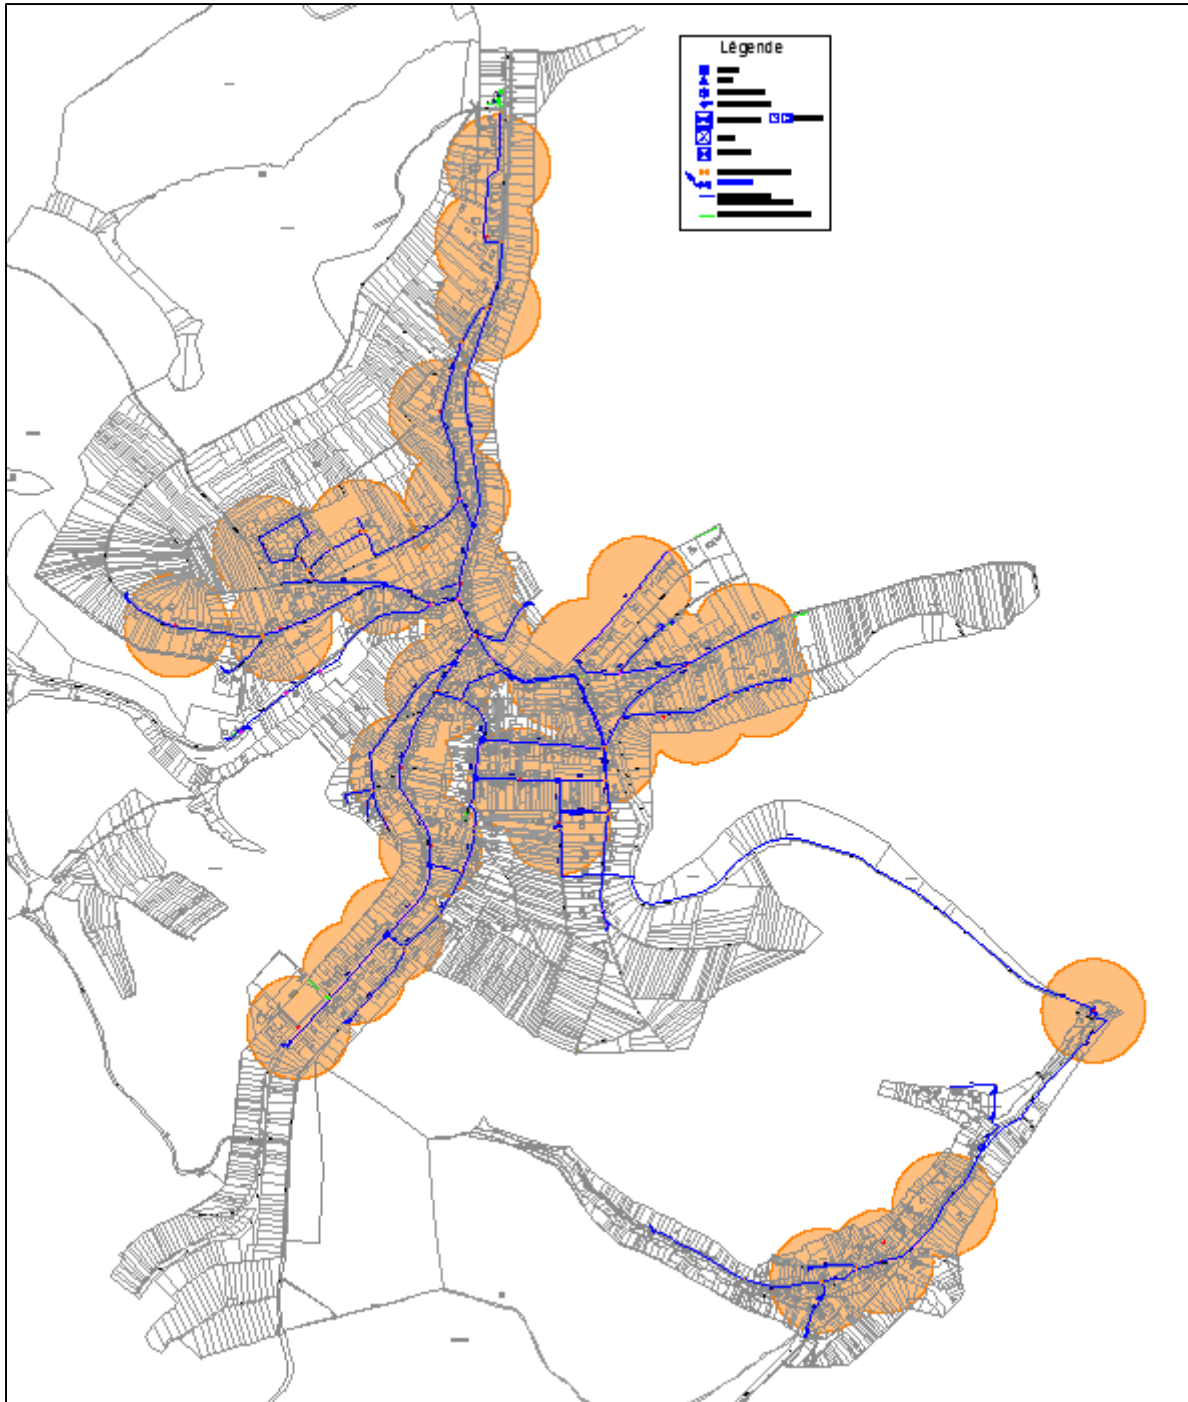
Figure 2 : Carte de la couverture incendie de la commune de Goetzenbruck

La couverture incendie est globalement bonne sur l'ensemble de la commune de Goetzenbruck, cependant deux zones ne sont pas couvertes. Une extension de couverture incendie est donc à prévoir sur les rues d'Afrique et Neuve. De même, l'écart de Schoental n'est pas couvert pour le risque incendie.

Le renouvellement des hydrants hors d'âge et/ou fuyards est fortement conseillé, plus particulièrement à Althorn.
