COMMUNAUTE DE COMMUNES FAVE ET MEURTHE
CAP VOSGES SERVICES
88 AVENUE DES VOSGES
88100 REMOMEIX

PROGRAMME DE RESTAURATION ET D'ENTRETIEN DE LA
MEURTHE ET DE SES AFFLUENTS

Etude Préalable : DIAGNOSTIC

Septembre 2013

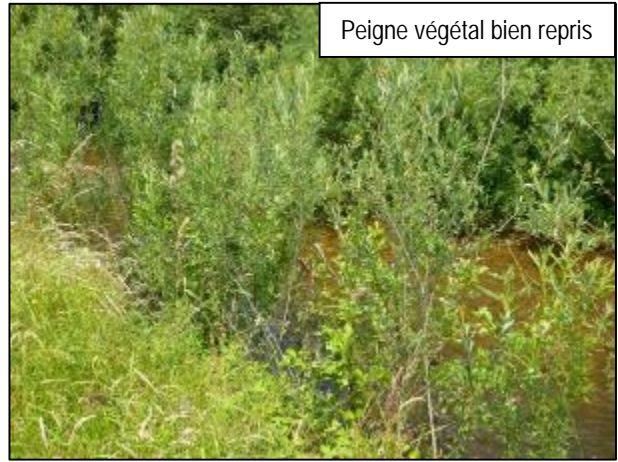
Vue d'ensemble

Peigne végétal bien repris

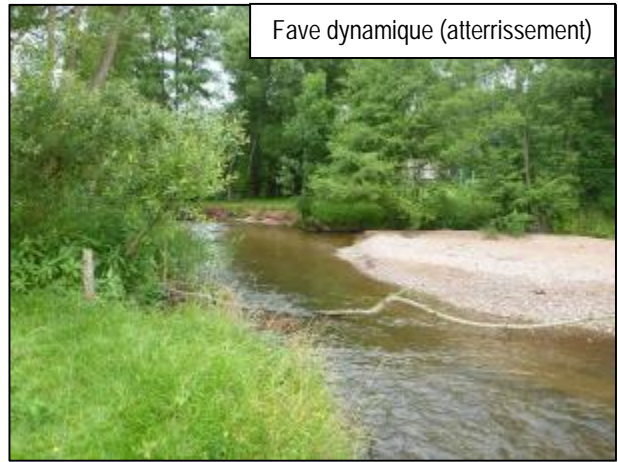
Seuil en enrochement en partie détruit

Fave dynamique (atterrissement)

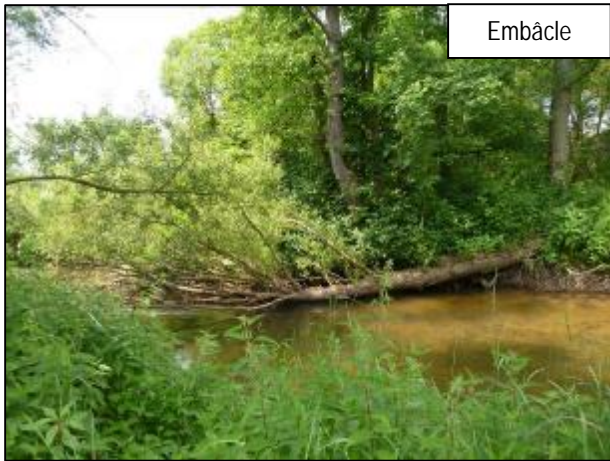
Embâcle

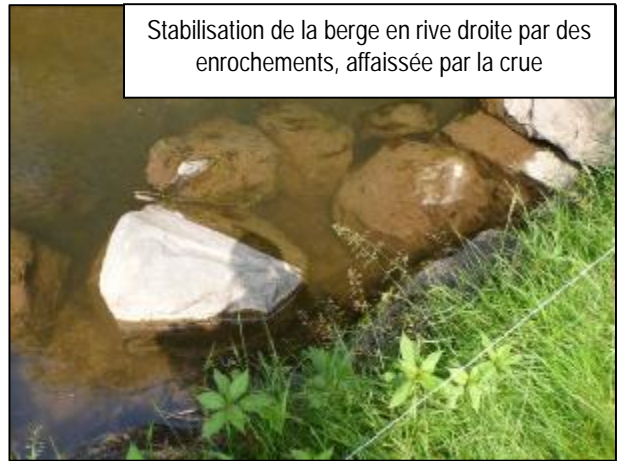
Stabilisation de la berge en rive droite par des enrochements, affaissée par la crue

Erosion qui témoigne de la dynamique de la Fave

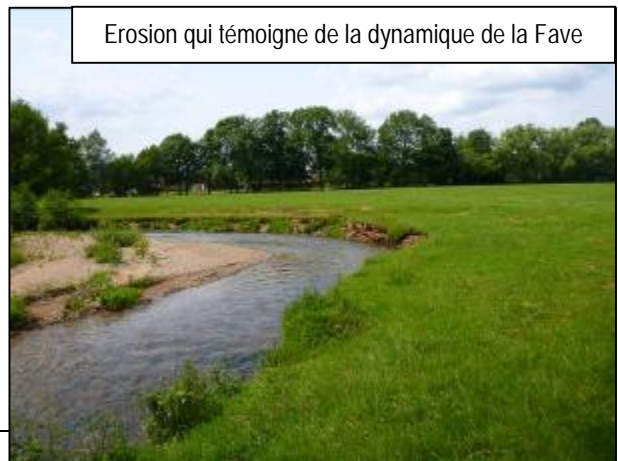
Erosion qui témoigne de la dynamique de la Fave

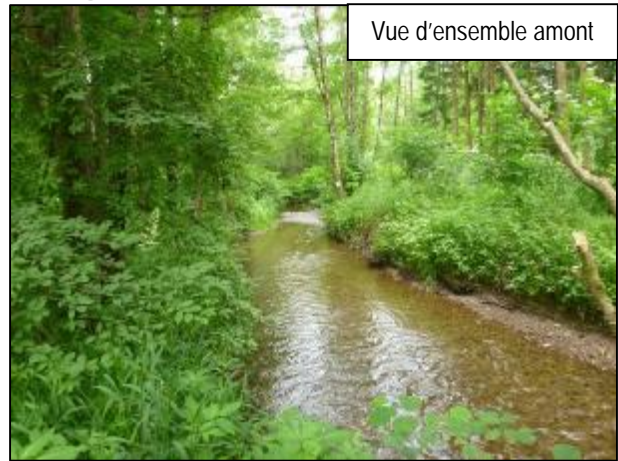
Amont du canal sur la Fave

Vue d'ensemble amont

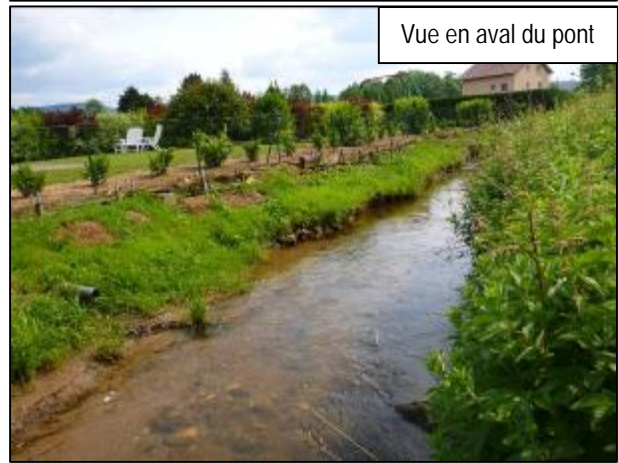
Pont de la D420

Vue en aval du pont

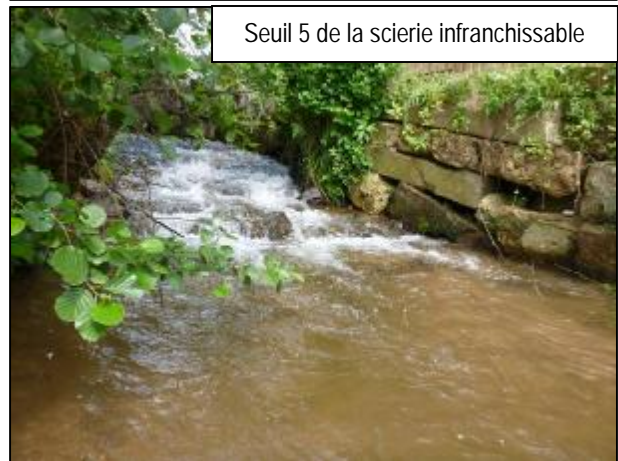
Seuil 4 infranchissable

Seuil 5 de la scierie infranchissable

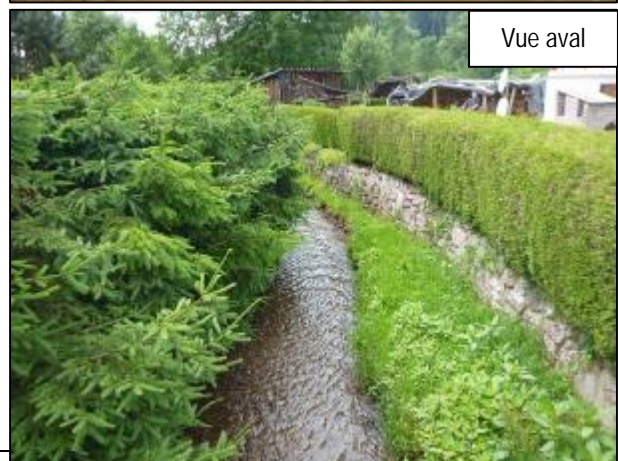
Vue en aval de la scierie

Vue aval

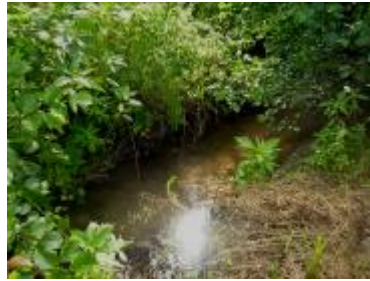
Site n°4 : Conduite d'eau potable dans le Coinche	Le 11/10/11, M. REMY avait signalé à la Communauté la mise à nue d'une conduite d'eau potable dans le Coinche suite à son déplacement. Une vidange était devenue apparente dans le lit du ruisseau.	Suite aux constats de 2011 et afin d'éviter que la vidange soit détériorée par d'éventuels embâcles, cette dernière a été retirée. D'autre part, afin de camoufler et protéger la conduite dans le lit, de la terre de la berge gauche a été mise sur la conduite (retenue par un poteau en bois dans le lit). Lors de la visite du 25/07/2013 la conduite n'est plus apparente. Toutefois, un seuil aval peut être réalisé pour assurer un niveau de fond suffisant à sa protection.

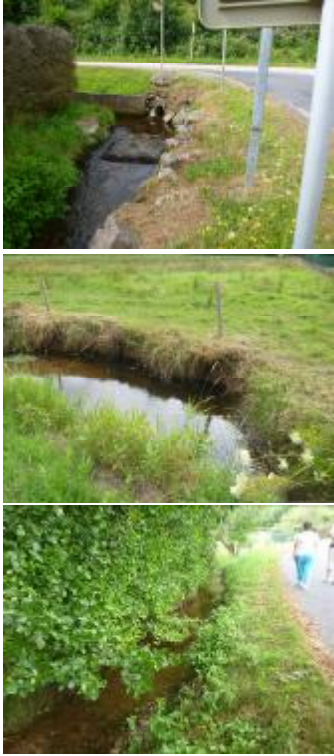
<p>Site n°5 : Coinche</p>	<p>Erosions en rive gauche et absence de végétation en rive droite Enjeu : route communale</p>	<p>Apport de blocs complémentaires en amont sur 10 m côté rive gauche (au niveau aval de la courbure) pour compléter les enrochements présents (partie amont). Revégétalisation de la berge côté rive droite sur 15 m par un tressage de saule (partie médiane). Au préalable, une partie de l'atterrissement formé en rive gauche pourra être déposé en rive droite au niveau de l'anse d'érosion, avant la réalisation du tressage de saule. Elagage des arbres sur la partie aval pour éviter que les branches basses ne déportent les écoulements vers la rive gauche (partie aval).</p>

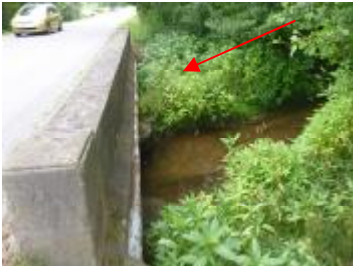
<p>Site n°16 : Pont de la RD420</p>	<p>L'arche en rive droite du pont présente un atterrissement</p>	<p>Supprimer l'atterrissement pour conserver la capacité hydraulique de l'ouvrage. (action d'entretien)</p>

Atterrissement au niveau de l'arche côté rive droite du pont de la RD420 (site n°16 du 25/07/2013)	Supprimer l'atterrissement pour conserver la capacité hydraulique de l'ouvrage.

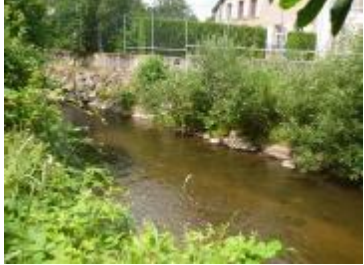
Site n°10 : Blocs en rive droite au niveau de l'école	Aucun problème : les blocs ne sont pas affouillés. Il n'y a pas de risque de creusement même si les blocs ont un peu bougé (bon ancrage et enrochements stables)	Pas d'action

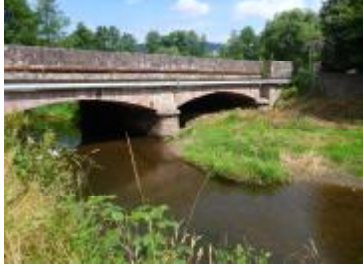
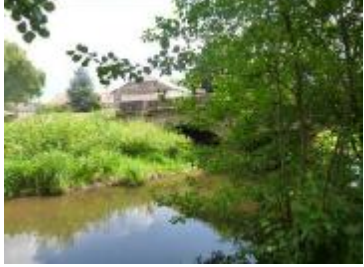
Site n°11 : Arche du pont de la RD420 à Remomeix	Un atterrissement s'est formé sous l'arche du pont côté rive droite	Supprimer l'atterrissement formé en amont et en aval pour conserver la capacité hydraulique de l'ouvrage (action d'entretien)

Atterrissement reformé en amont et en aval de l'arche du pont de la RD420 à Remomeix du côté rive droite (site n°11 du 25/07/2013)	Supprimer l'atterrissement formé en amont et en aval pour conserver la capacité hydraulique de l'ouvrage (action d'entretien)

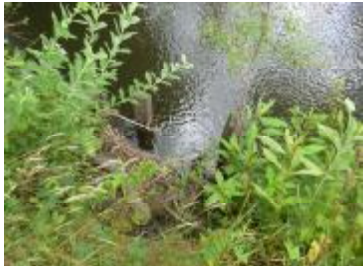
Site n°12 : Peigne rustique (amont du tronçon F2)	Le saule se développe peu au sein du peigne	Recharger le peigne et déposer une partie des matériaux des atterrissements amont pour une bonne reprise des saules. (Des matériaux terreux issus de la suppression de l'atterrissement pourront être déposés en aval du pont, au niveau de la petite encoche d'érosion).

Sites et anciens aménagements	Pistes d'actions à entreprendre	Illustrations
Peigne rustique en rive gauche (F2 : amont) ; (site n°12 du 25/07/2013)	Recharger le peigne et déposer une partie des matériaux des atterrissements amont pour une bonne reprise des saules. (Des matériaux terreux issus de la suppression de l'atterrissement pourront être déposés en aval du pont, au niveau de la petite encoche d'érosion).

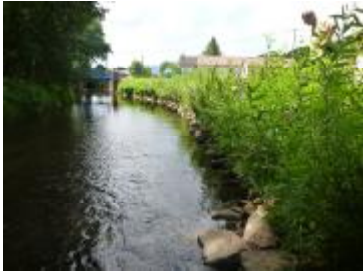
<p>Site n°13 : Aménagement de stabilisation de berge en rive droite en amont du pont de Vanifosse</p>	<p>Les saules ne sont pas assez développés. L'aménagement est trop entretenu (coupe des saules trop fréquente) ce qui menace la pérennité de l'ouvrage (ce dernier se dégrade s'il n'est pas bien végétalisé)</p>	<p>Dans le cadre de l'entretien : laisser les saules se développer (arrêter la coupe trop fréquente des saules : 1 coupe tous les 3 ans). Recharger le pied de berge en blocs sur la partie amont des boudins (passer par-dessus l'ouvrage et glisser des blocs dans le sous bassement (sur 5 à 10 m de part et d'autre de la conduite). Rebuturer en pied ou réaliser un marcottage des saules pour végétaliser davantage l'aménagement.</p>

Aménagement de stabilisation de berge en rive droite en amont du pont de Vanifosse (site n°13 du 25/06/2013)	-Laisser les saules se développer (1 coupe tous les 3 ans). -Recharger le pied de berge en blocs sur la partie amont des boudins (passer par-dessus l'ouvrage et glisser des blocs dans le sous bassement (sur 5 à 10 m de part et d'autre de la conduite). -Rebouturer en pied ou réaliser un marcottage des saules pour végétaliser davantage l'aménagement.

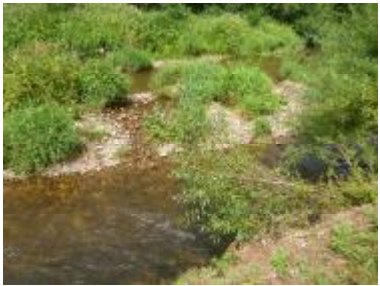
<p>Site n°14 : Fave en aval du pont de Vanifosse (au niveau de la courbe)</p>	<p>M. Bastien indique que les enrochements en rive gauche sont en grès, datent de 1990 et ont tendance à s'effondrer. Erosion en rive gauche avec présence d'un chemin.</p>	<p>Pour limiter l'érosion tout en conservant le transport solide, il peut être envisagé de : -déplacer l'atterrissement en rive droite vers la rive gauche -apporter quelques blocs pour assurer la pérennité de l'aménagement qui avait été réalisé en 1990 -régénérer la végétation pour favoriser la bonne végétalisation des berges</p>

Sites et anciens aménagements	Pistes d'actions à entreprendre	Illustrations
<p>Erosion rive gauche en aval du pont de Vanifosse (au niveau de la courbe), (site n°14 du 25/07/2013)</p>	<p>Pour limiter l'érosion tout en conservant le transport solide, il peut être envisagé de :</p> <ul style="list-style-type: none"> -déplacer l'atterrissement en rive droite vers la rive gauche -apporter quelques blocs pour assurer la pérennité de l'aménagement qui avait été réalisé en 1990 -régénérer la végétation pour favoriser la bonne végétalisation des berges 	 
<p>Seuil contourné du terrain de foot de Nayemont les fosses (site n°18 du 25/07/2013) Seuil réalisé pour figer le lit suite à la rectification du tracé pour la dynamique érosive du lit (enjeu : terrain de foot)</p>	<p>L'aménagement devra être adapté ou le seuil restauré</p>	 
<p>Aménagement GRT gaz et confluence du Coinche et de la Fave. Les blocs se sont effondrés. GRT gaz indique à la Communauté de communes que le gros atterrissement en face de la protection de berge fragilise leur protection.</p>	<p>GRT gaz est intervenu à la demande de la Communauté de communes pour la reprise de l'aménagement (dépôt de quelques blocs en berge, sans bêche d'ancrage ni géotextile). Pour compléter l'aménagement de GRT gaz, une partie de l'atterrissement formé en rive droite pourrait être supprimée et les matériaux terreux pourraient ensuite être déposés en rive gauche, au dessus des blocs.</p> <p>Une partie des matériaux terreux issus de l'atterrissement pourra également être déposée en amont de la confluence du Coinche et de la Fave afin d'éviter l'entrecouplement (et d'assurer la protection de la conduite de gaz).</p>

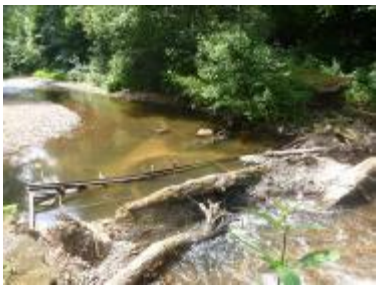
<p>Site n°15 : Seuil 1 ancien vannage Fuselier</p>	<p>Ouvrage ruiné et affaissé. Les seuils de fond en enrochement amont, (sur la Fave et sur la Morte) permettent d'éviter l'incision du lit. Il existe un risque d'affouillement de la route RD420 en rive droite.</p>	<p>Le propriétaire de l'ouvrage est réticent à toute action sur l'ouvrage. Il est pourtant nécessaire au vu de la situation d'effacer l'ouvrage pour restaurer la continuité écologique et éviter les risques d'affouillement en rive droite au niveau de la RD420.</p>

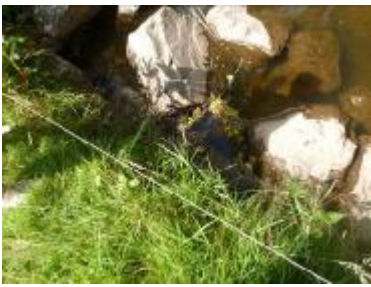
<p>Site n°17 : Aménagement GRT gaz et confluence du Coinche et de la Fave</p>	<p>Les blocs se sont effondrés.</p>	<p>GRT gaz est intervenu à la demande de la Communauté de communes pour la reprise de l'aménagement (dépôt de quelques blocs en berge, sans bêche d'ancrage ni géotextile). GRT gaz indique à la Communauté de communes que le gros atterrissement en face de la protection de berge fragilise leur protection.</p>

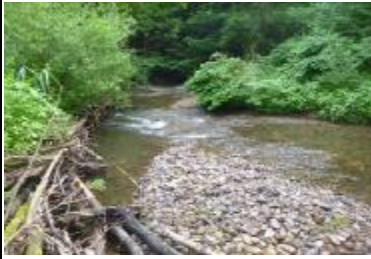
Sites et anciens aménagements	Pistes d'actions à entreprendre	Illustrations
Peigne rustique en rive gauche sur la Morte aval	L'aménagement est stable et se recharge par l'arrivée de bois de la rivière. Toutefois, pour compléter l'aménagement, des rémanents de coupes issus du traitement de la végétation pourront être déposés dans le peigne.
