COMMUNAUTE DE COMMUNES DES HAUTS-CHAMPS
1 PLACE GEORGES PHELIPEAUX
88 470 SAINT-MICHEL-SUR-MEURTHE

Etude préalable à la restauration du Taintroué,
de la Valdange, du Maubré, de l'ancienne Meurthe,
du Hure, de la Morte et des ruisseaux de la Vacherie,
de la grosse Roye et de Biarville

DIAGNOSTIC

Juillet 2009

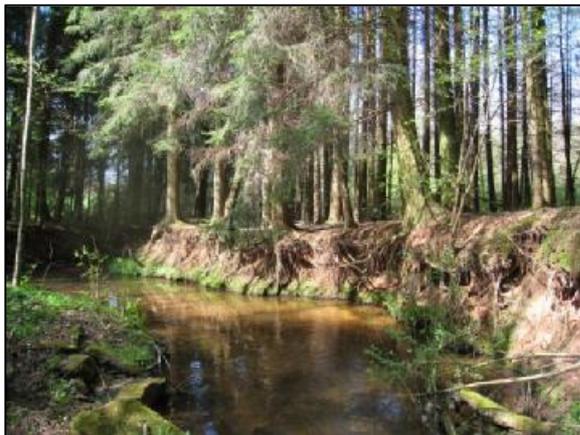
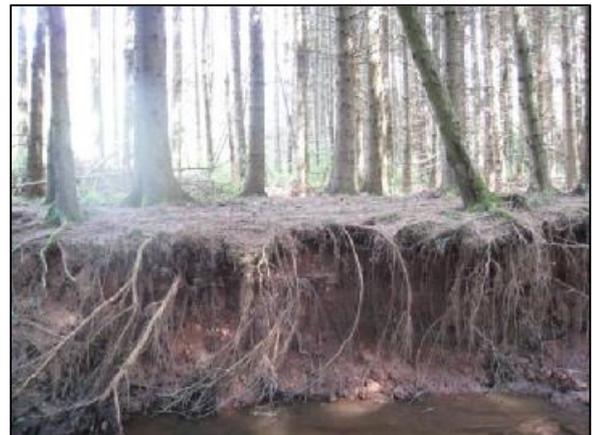
Il faut également noter la présence d'un petit secteur enrésiné à l'aval du village de La Bourgonce où l'affouillement au pied des arbres est très avancés et les résineux sont prêts à tomber dans le lit du cours d'eau :

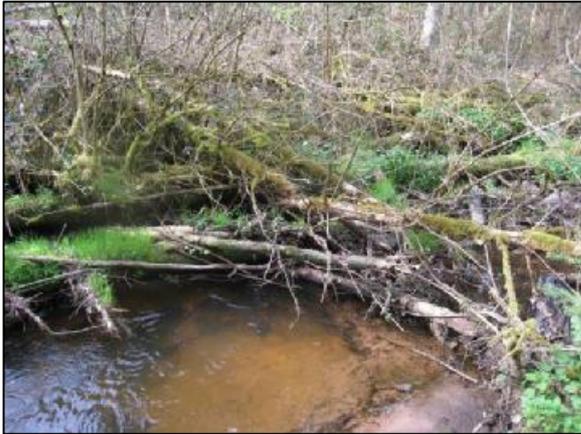
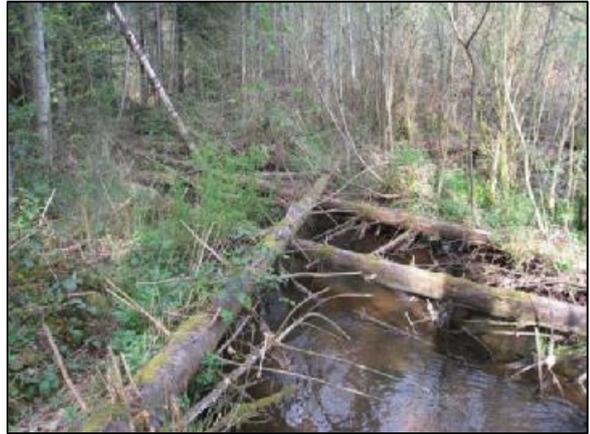
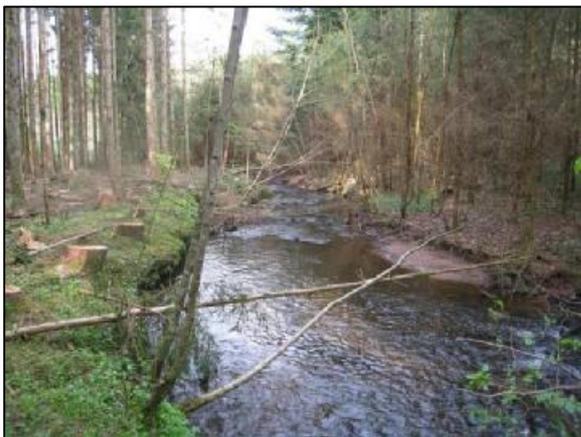
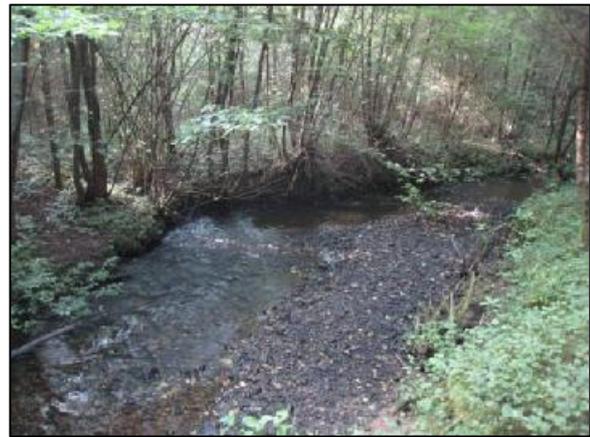
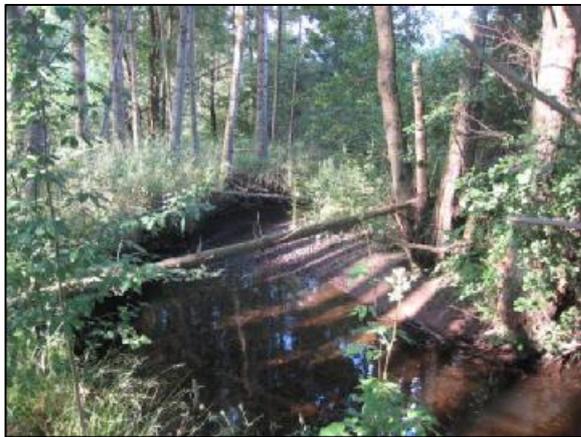
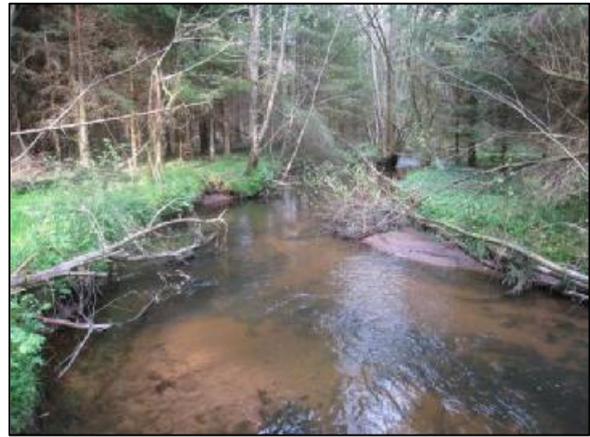
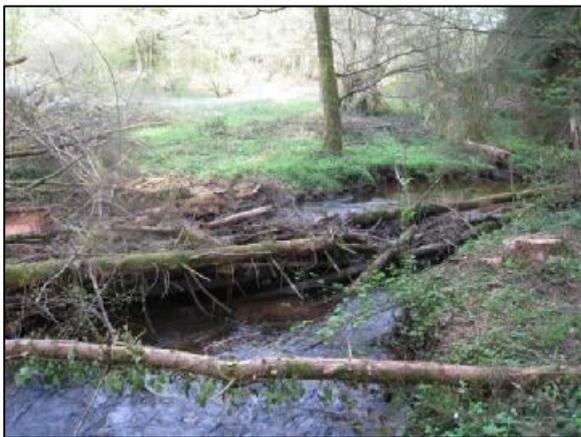
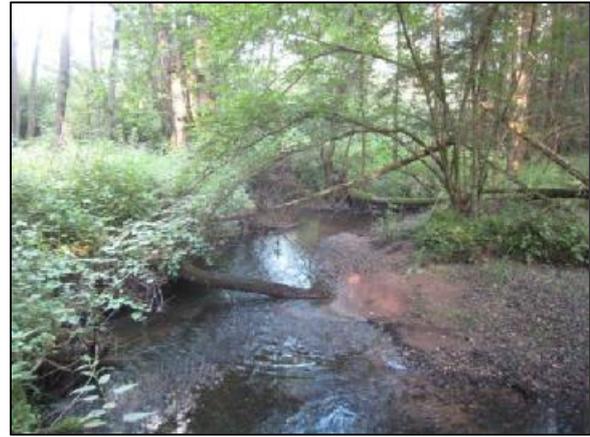
Sur ce secteur forestier la végétation est relativement dense et il y a beaucoup de sites dégradés, notamment par la présence de très nombreux embâcles importants dans le lit (arbres en travers).

Les embâcles perturbent l'écoulement de la rivière, ils favorisent l'érosion des berges et la sédimentation qui banalise le milieu.

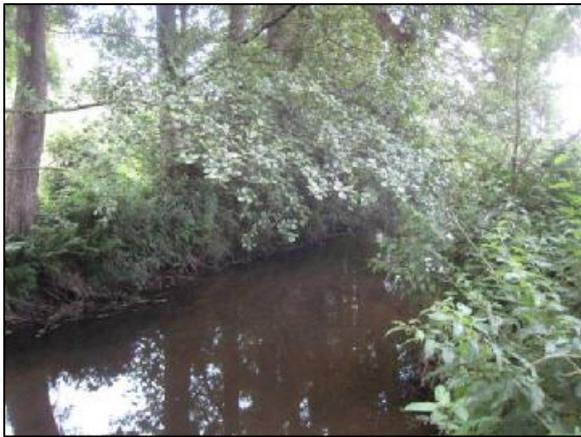
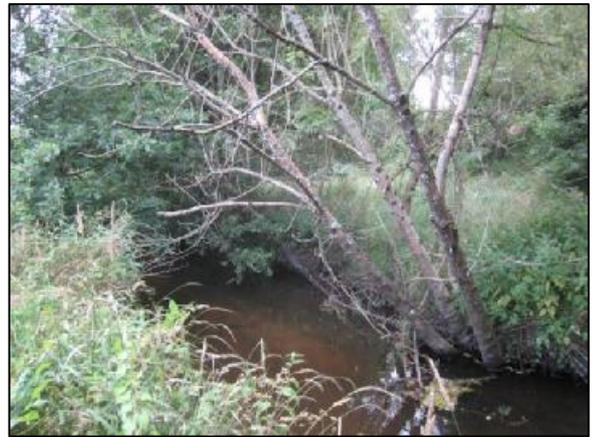
A l'aval d'Etival-Clairefontaine : grands arbres, végétation dense, arbres penchés, branches basses

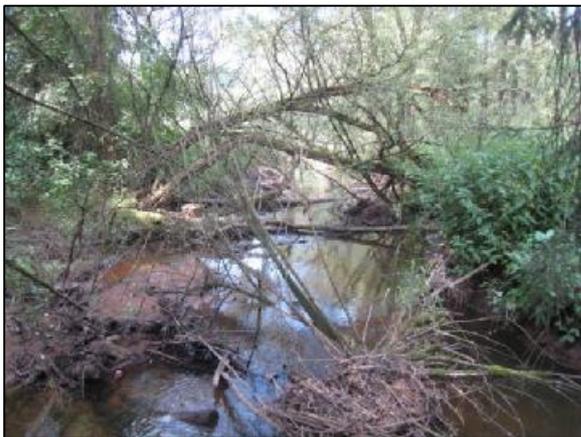
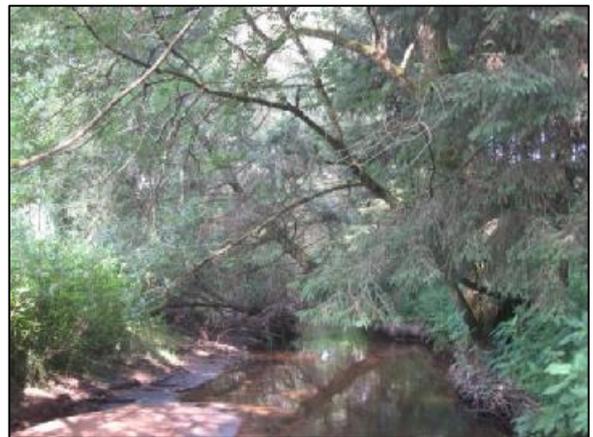
A l'aval de l'étang Delthir : secteur très dégradé, très nombreux embâcles et arbres penchés sur le lit

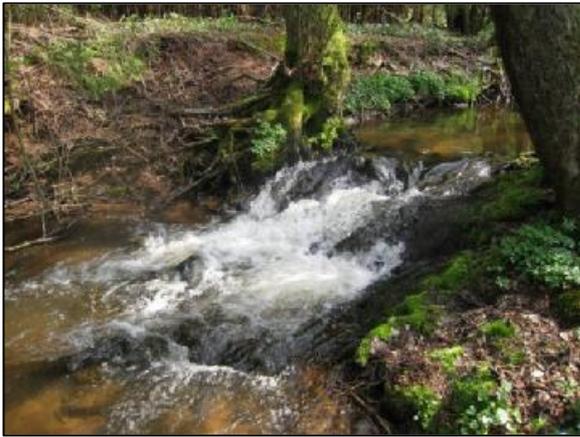
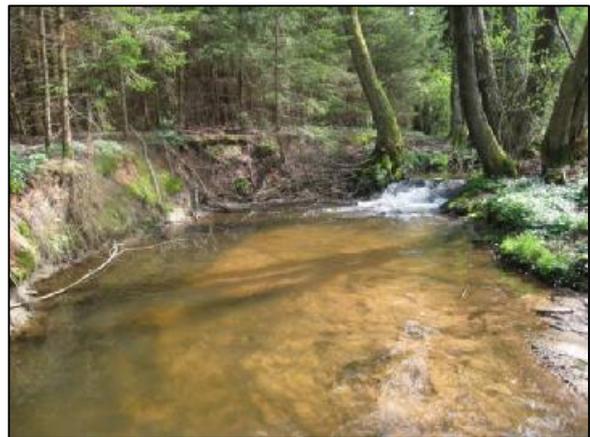
Ce passage semble difficilement franchissable pour la faune piscicole.

Chute naturelle à la Bourgonce

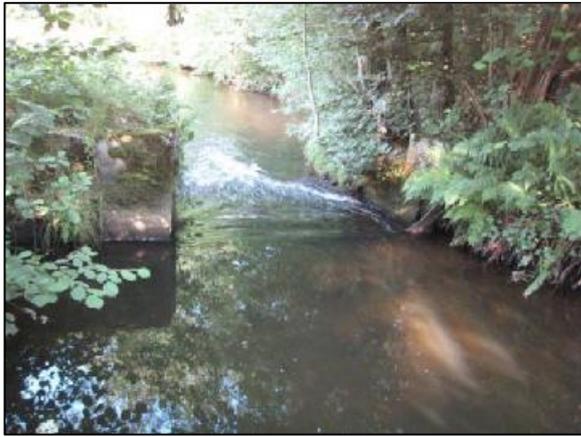
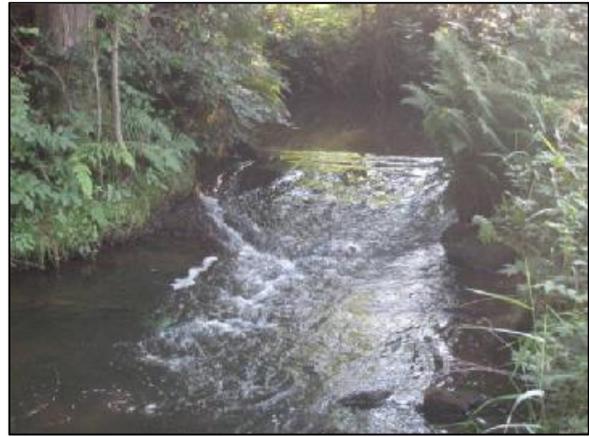
Ce seuil semble franchissable pour la faune piscicole.

Ancien, vannage à l'amont de Saint-Rémy

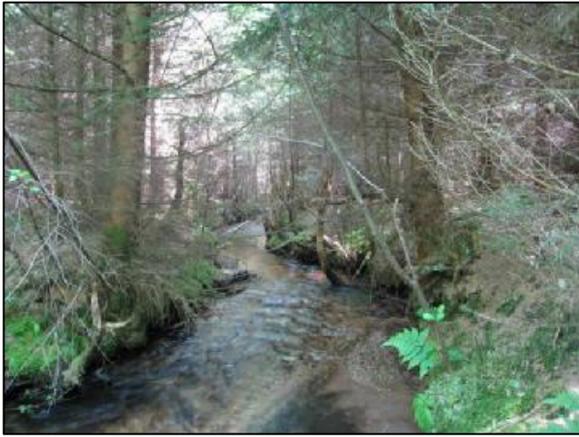
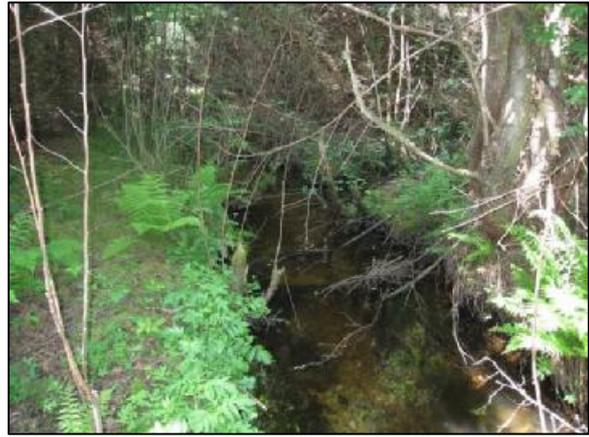
La partie amont du ruisseau, en amont de la RD24, est essentiellement bordée de résineux qui ferment et assombrissent le milieu. De plus, le lit est encombré de nombreux embâcles.

Végétation à l'amont de la RD24

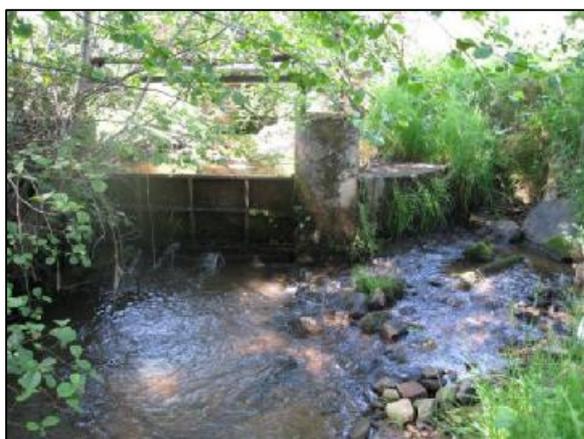
De plus, cet ouvrage commence à montrer des signes de dégradation, le vannage présente des fuites, la berge est érodée et un écoulement de contournement s'est formé en rive gauche par infiltration.

Vannage d'alimentation de la pisciculture

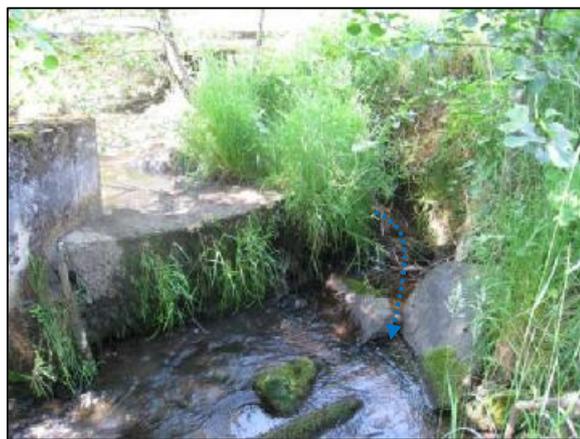
Vue de face (fuites au niveau du vannage)

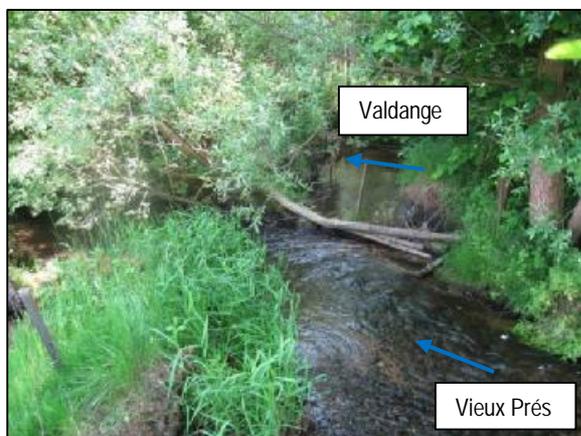
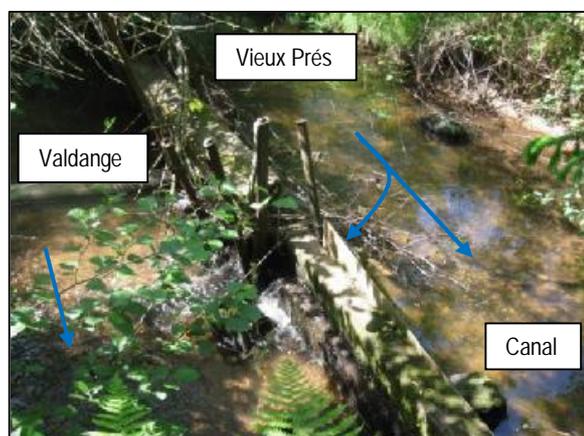
Cet ouvrage, relativement dégradé, permet d'alimenter un petit canal qui constitue une annexe hydraulique intéressante d'un point de vue piscicole. D'ailleurs, l'APPMA d'Etival-Clairefontaine souhaite mettre ce canal en valeur et le valoriser dans le cadre de ses divers projets à vocation piscicole. Cet ouvrage semble difficilement franchissable.

Confluence ru des Vieux-Prés avec la Valdange

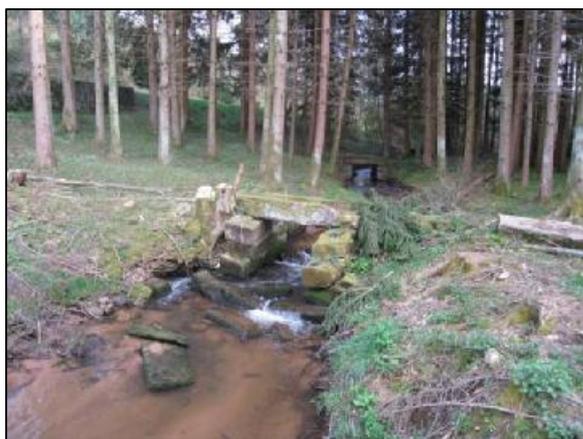
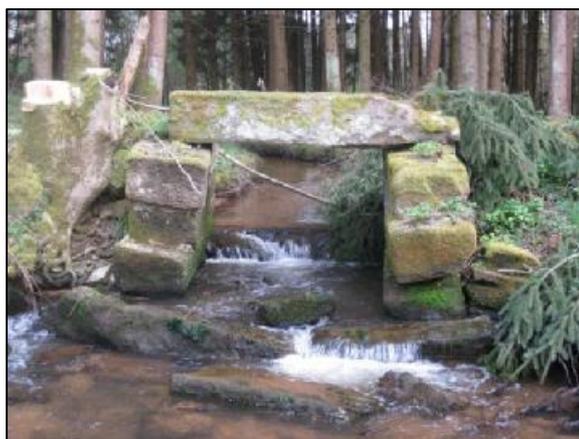
En amont du hameau de l'Epine (Taintrux) un ancien aqueduc partiellement écroulé constitue un ensemble de 2 chutes de l'ordre de 30 cm. cet ouvrage est dégradé mais sa franchissabilité piscicole semble assurée.

Ancien aqueduc écroulé

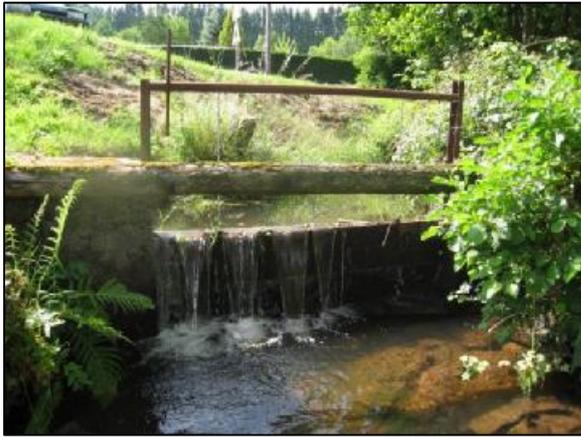
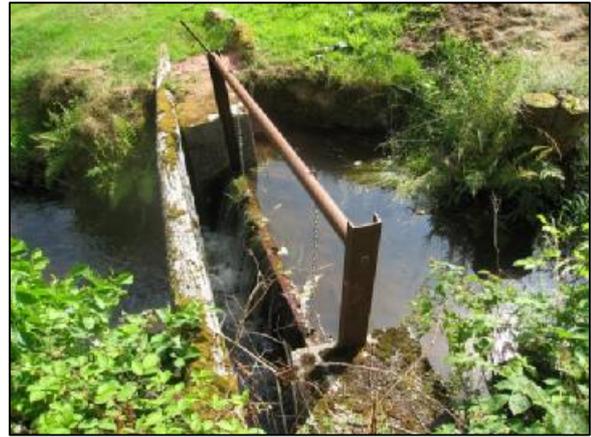
Cet ouvrage est un vannage en bon état général mais qui ne semble plus avoir de fonction si ce n'est de maintenir le profil en long du cours d'eau.

Sa chute de l'ordre de 60 cm le rende infranchissable et perturbe le transport sédimentaire.

Vannage à l'Epine

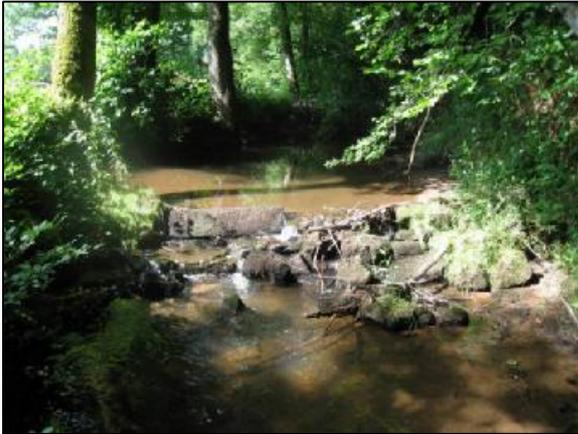
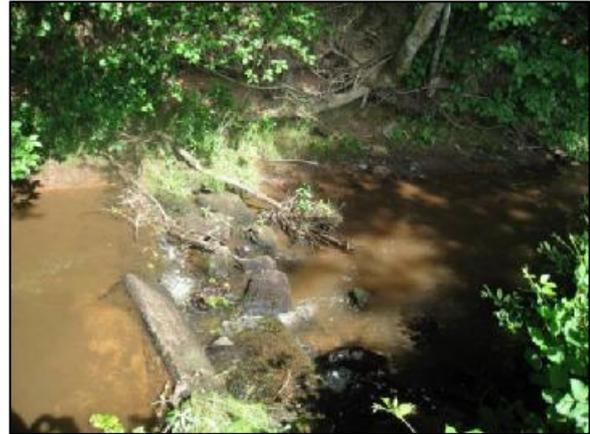
Cet ouvrage semble difficilement franchissable.

Ancien seuil en blocs à l'aval de l'Epine

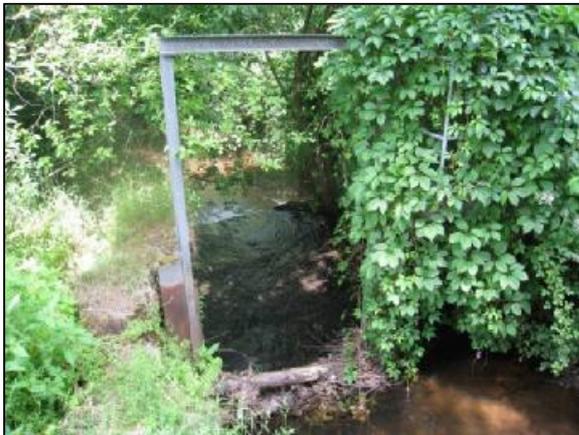
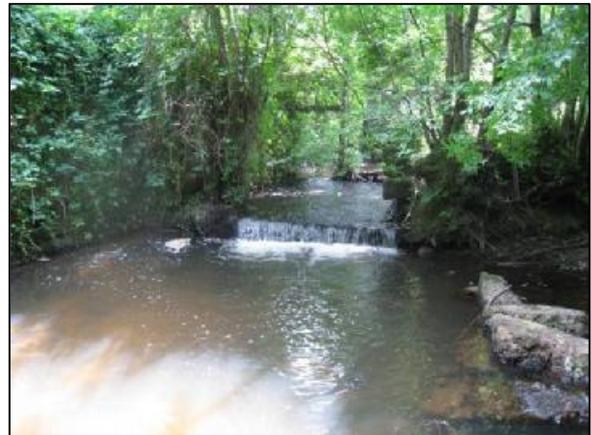
La présence du radier (accélération de l'écoulement, étalement de la lame d'eau) associé à une chute de 40 cm rend cet ouvrage difficilement franchissable.

Ancien vannage d'alimentation de l'étang

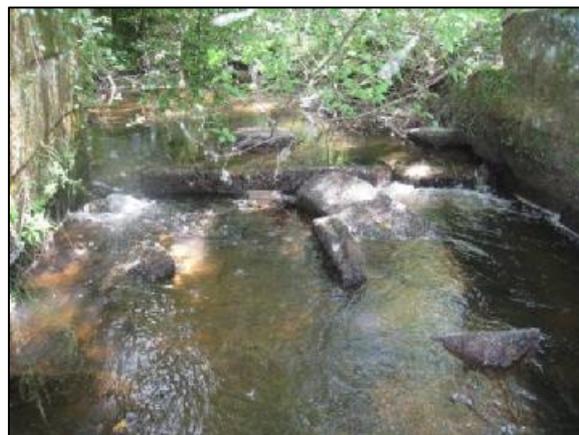
Cet ancien ouvrage, situé à l'aval de l'étang de Richardville, est partiellement dégradé. Il n'a plus de fonction. Sa franchissabilité est assurée.

Ancien vannage aval de l'étang

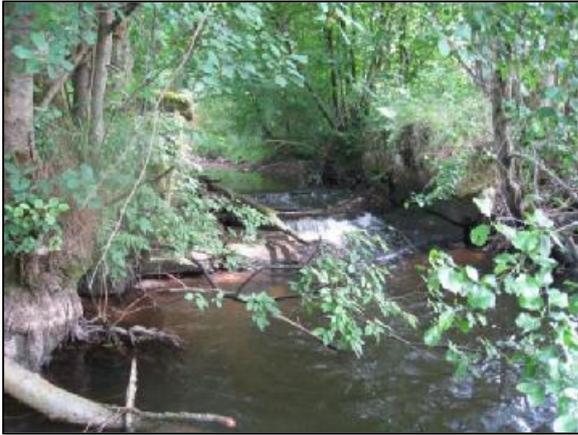
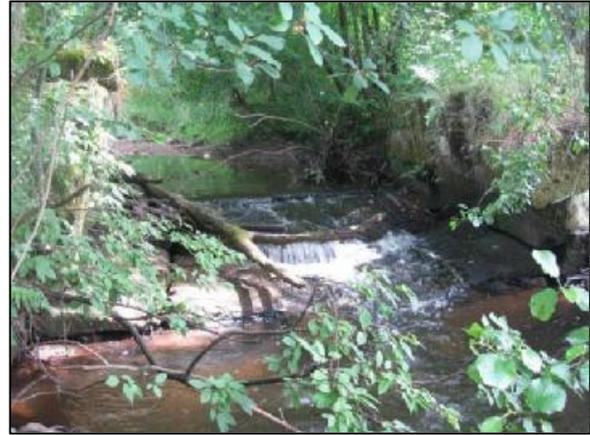
Cet ouvrage est un ancien seuil situé à l'aval de Richarville. Son radier mesure environ 4 m de long sur 2,5 m de large. Les blocs du radier sont partiellement descellés. Le dénivelé amont-aval est de l'ordre de 40 cm. Il n'y a pas d'usage associé à l'ouvrage.

Cet ouvrage est difficilement franchissable.

Ancien seuil en blocs

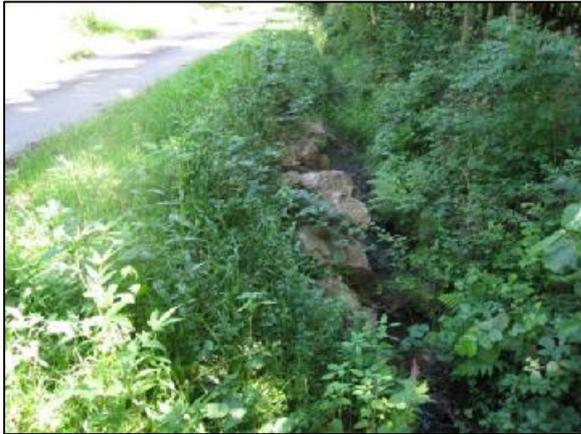
Le ruisseau longe la route à une distance très proche, inférieure à 1 m, le lit est incisé à l'amont. Cette configuration, associée à un phénomène d'érosion, présente un risque de déstabilisation du bord de la chaussée. On observe d'ailleurs déjà quelques fissures en bord de route.

Erosion de berge le long de la route

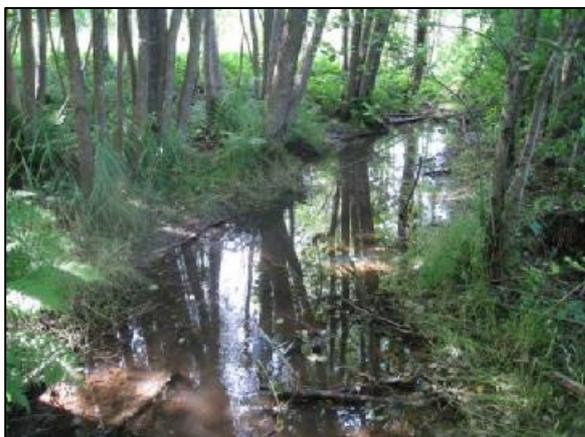
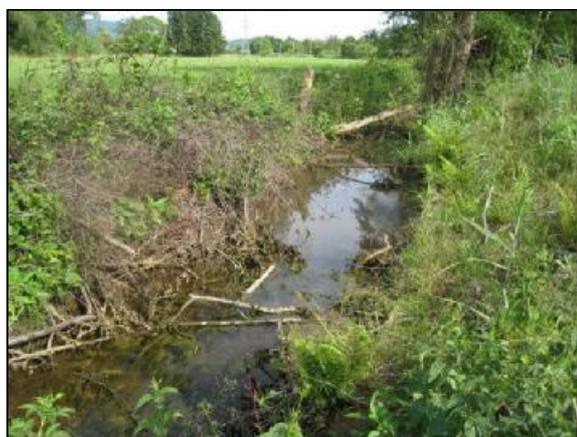
A l'aval de la roselière, derrière l'arrêt de gare, le lit est complètement envasé, l'écoulement est stagnant, la ripisylve est dégradé (arbres vieillissant, branches basses et cassantes), et le lit est jonché d'embâcles.

Lit envasé et écoulement stagnant

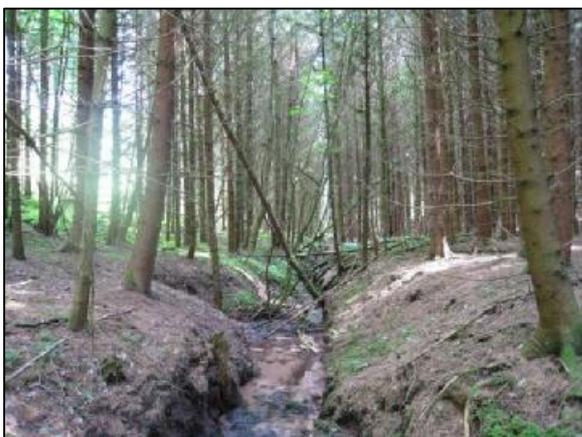
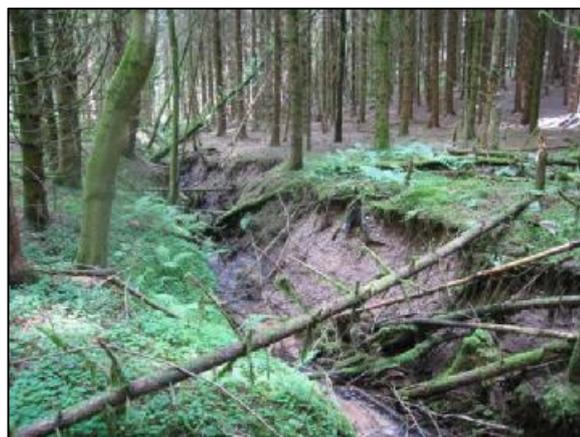
Secteur de résineux dégradé, lit incisé, érosion des berges et arbres en travers

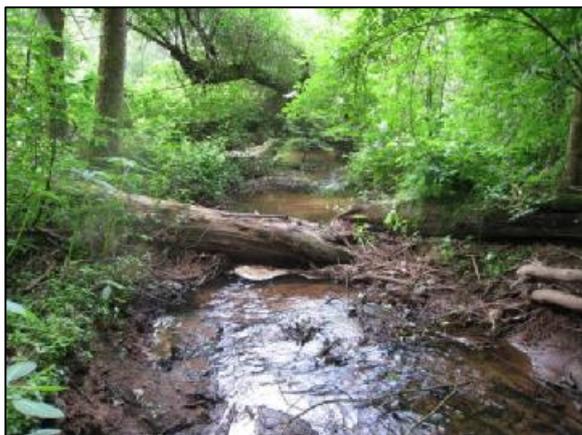
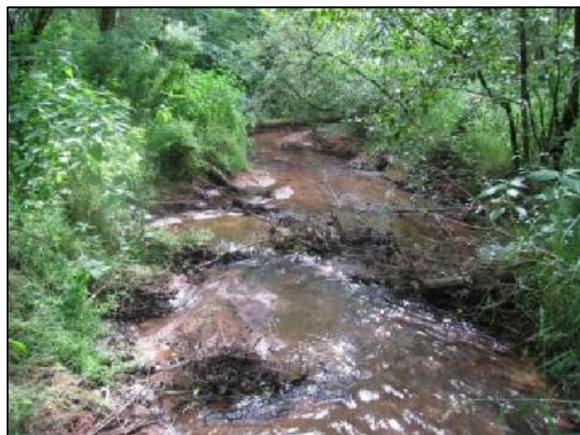
En aval de la nouvelle route RD32 et jusqu'à la confluence avec la Meurthe, la Vacherie s'écoule en forêt, la végétation est très dégradée, il y a des arbres en travers du lit et de nombreuses branches qui forment des embâcles.

Aval de la RD32

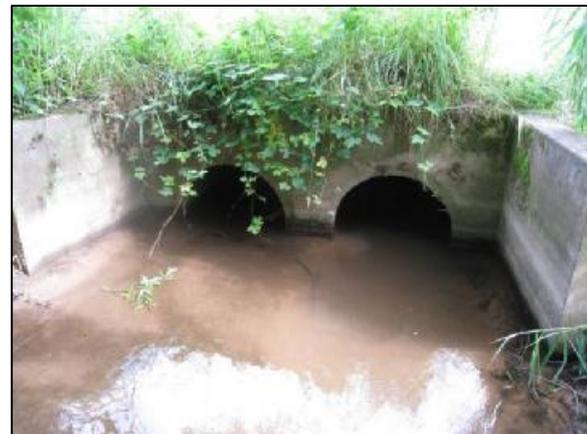
La division de l'écoulement dans les 3 buses, à parts égales, rend leurs traversées difficiles à cause d'un débit insuffisant. De plus, à la sortie des buses, avant la rampe en enrochements, un radier de 1,2 m de long sur plus de 4 m de large induit un étalement important de la lame d'eau. La rampe en enrochements semble franchissable.

Sortie des buses

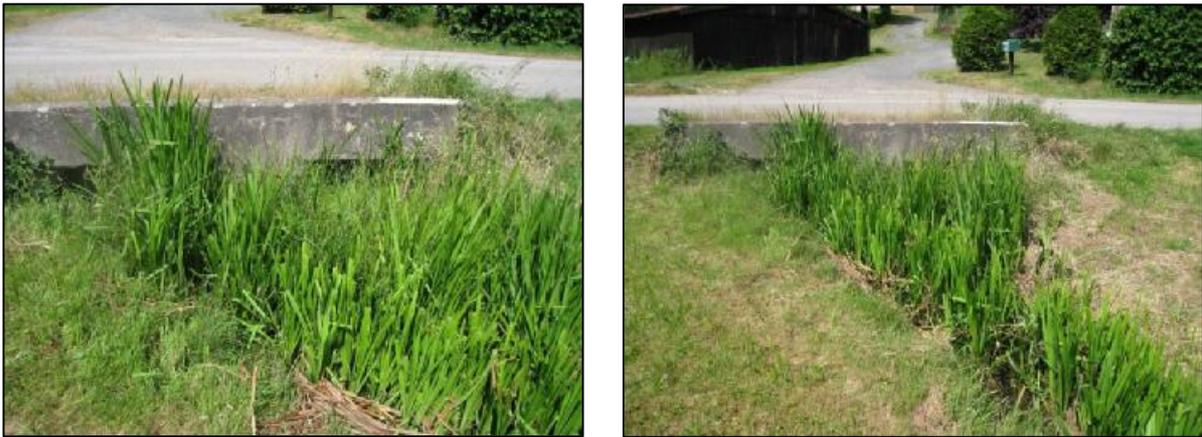
Un petit atterrissement, végétalisé, qui s'est formé à la sortie d'un pont en amont de Sauceray, est susceptible de créer des désordres hydrauliques au niveau de l'ouvrage. En effet, cet atterrissement réduit considérablement la section d'écoulement de l'ouvrage, il est donc probable qu'en crue le ruisseau déborde à l'amont et passe au-dessus de l'ouvrage, en travers de la route.

Atterrissement formé à la sortie d'un petit pont

Il semble donc important de retirer cet atterrissement pour assurer l'écoulement du ruisseau au droit de cet ouvrage.

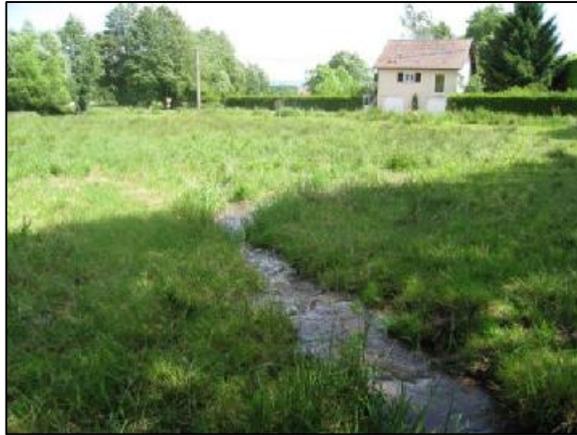
Le bras A passe par un pré humide pâturé, où le sol est piétiné. L'écoulement est diffus, il n'y a plus d'écoulement principal. Le piétinement par le bétail met en suspension des matières fines qui se retrouvent dans le fond du lit du ruisseau à l'aval.

Bras A : zone humide, écoulement diffus

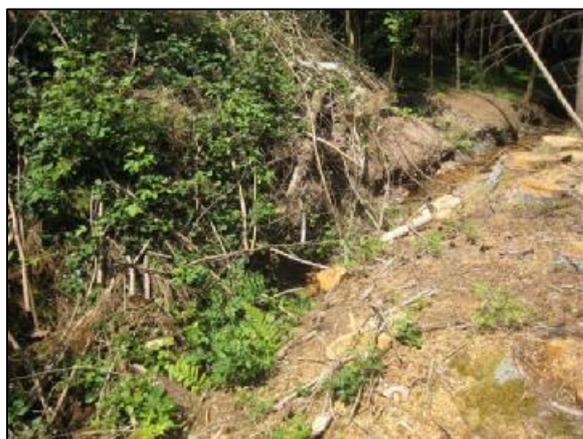
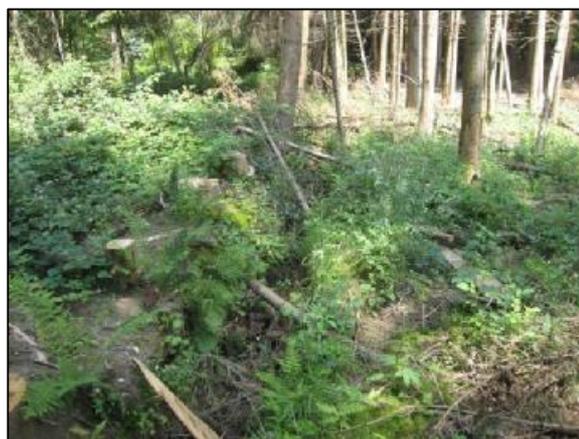
Sur ce secteur la végétation est essentiellement composée de résineux. Le ruisseau est particulièrement dégradé, en effet, de nombreux déchets de coupes (troncs, brachages) sont restés dans le lit du cours d'eau et de nombreux troncs sont en travers du lit.

Lit encombré de déchets de coupes et de troncs de résineux

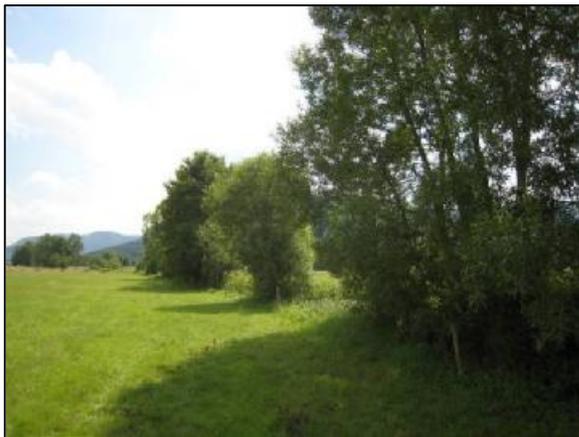
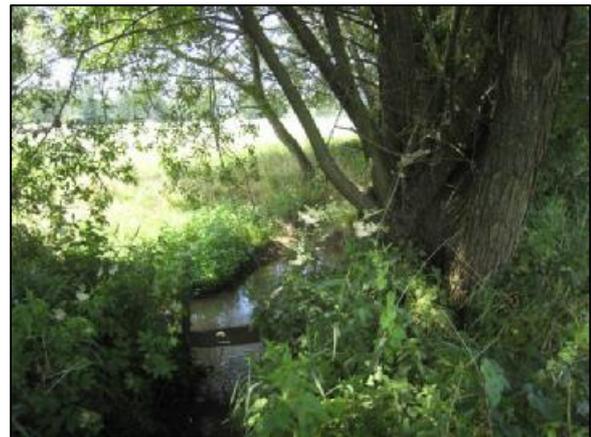
Puis l'écoulement se fait au milieu de pâtures jusqu'au parc d'activité de Saint-Michel, la végétation est globalement vieillissante (grands arbres) :

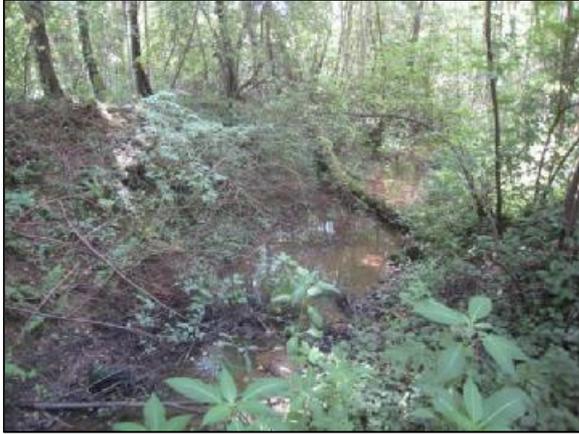
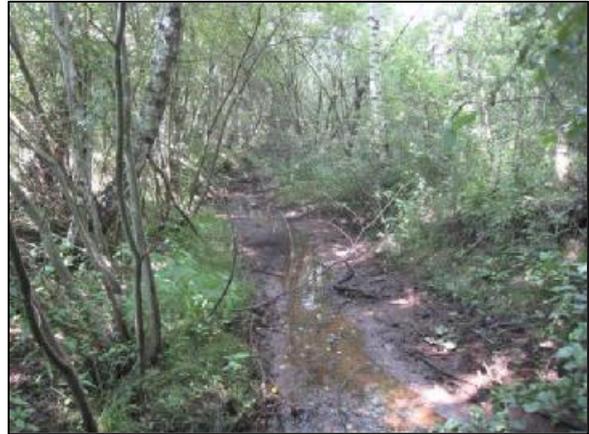
A partir de la friche arbustive située en amont du parc d'activités de Saint-Michel, le ruisseau s'écoule en milieu fermé sous un tunnel végétal. La végétation est dégradée : branches basses, nombreux embâcles, troncs en travers. L'écoulement est lent voire stagnant. Le fond est totalement envasé et le milieu aquatique est dégradé.

Végétation très dense, nombreux embâcles, écoulement stagnant

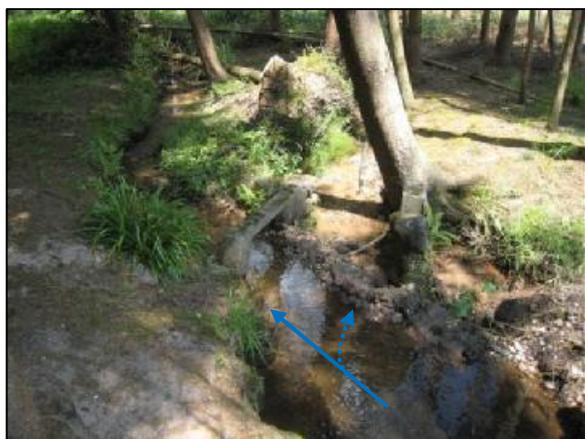
Il s'agit d'un ouvrage complètement dégradé qui assure l'alimentation d'un étang privé par le biais d'un petit canal. Un bourrelet terreux a été réalisé pour détourner la totalité du débit du ruisseau vers le canal. Le lit du ruisseau à l'aval de l'ouvrage est quasiment à sec, seules les eaux d'infiltration au niveau de l'ouvrage s'écoulent encore :

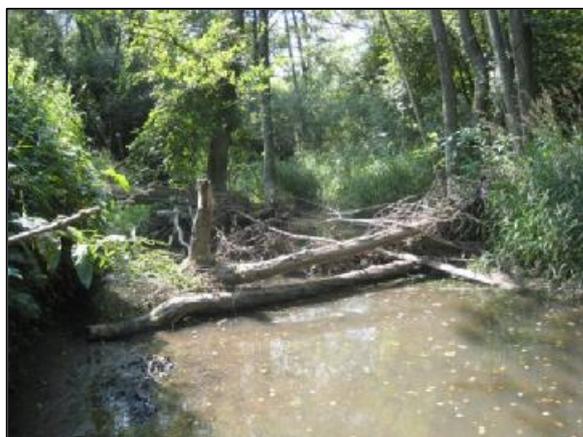
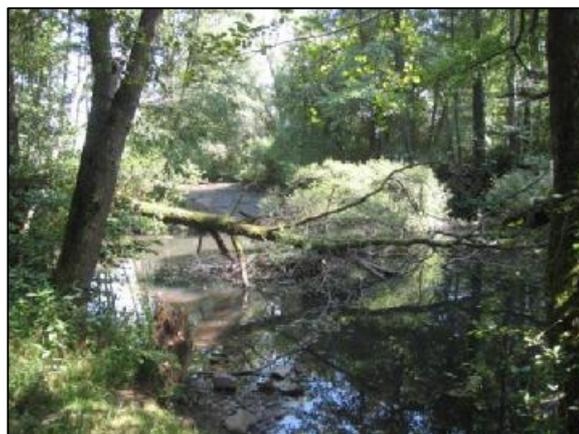
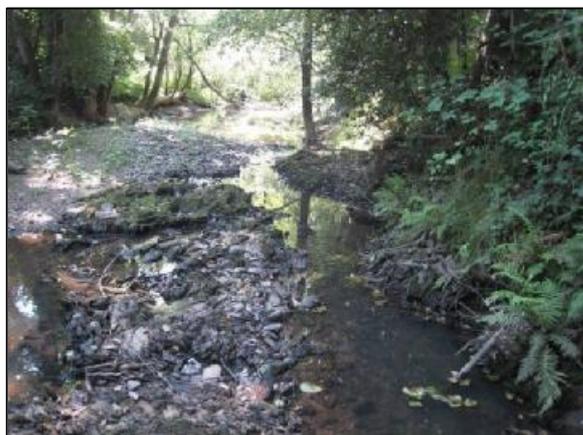
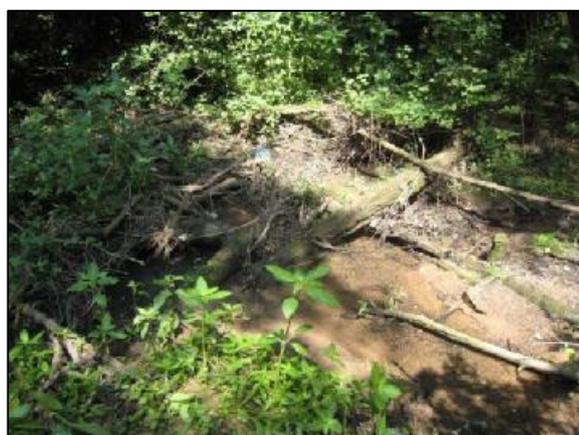
La végétation est très dense et très dégradée : vieux arbres, arbres penchés sur le lit, arbres en travers du lit, très nombreux embâcles, branches basses,... Voici quelques photos qui illustrent la situation :
