SOMMAIRE

Seltzbach amont

Date des observations : novembre 2012

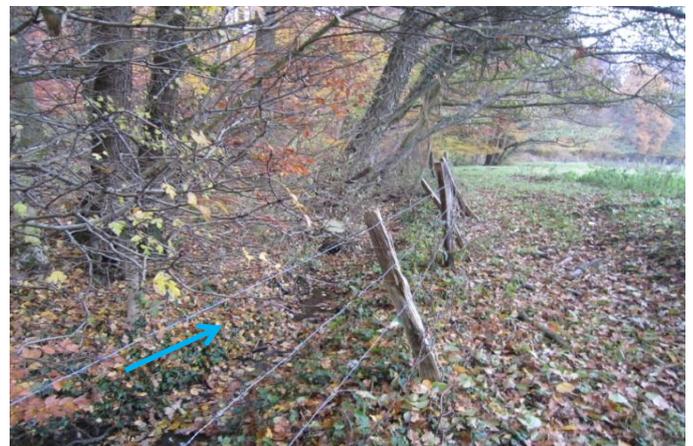
Abreuvoir le long du cours d'eau

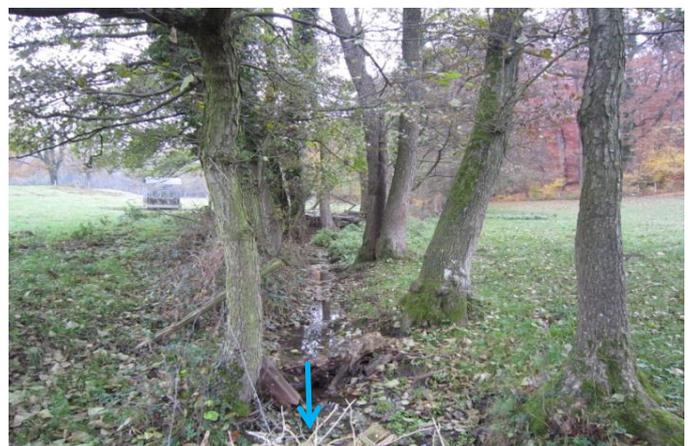
Absence de clôtures - Piétinement par les bovins

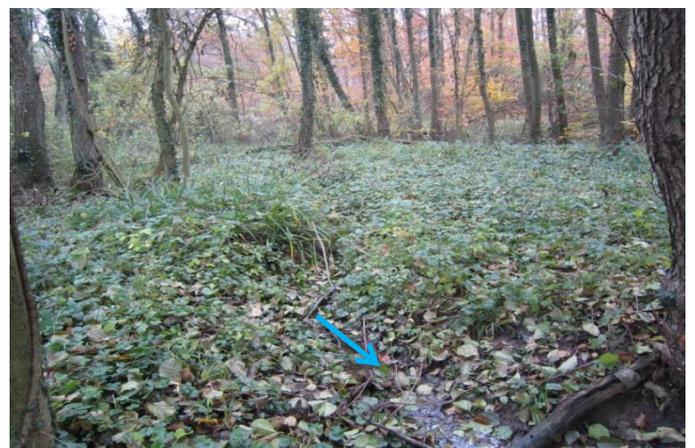
Présence d'espèces hydrophiles le long des berges

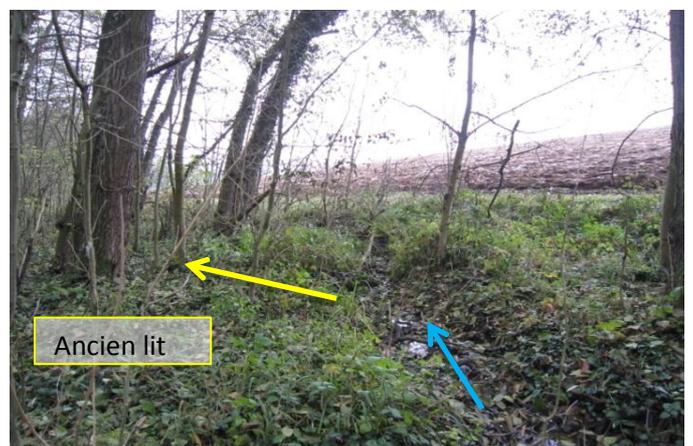
Lit du cours d'eau bétonné

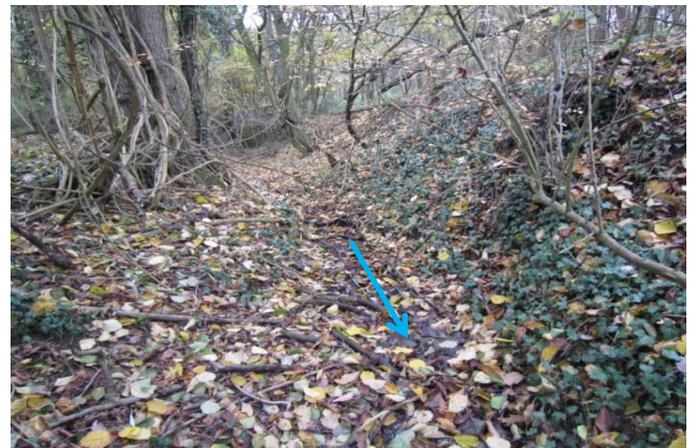
Nombreuses feuilles et branchages dans le lit

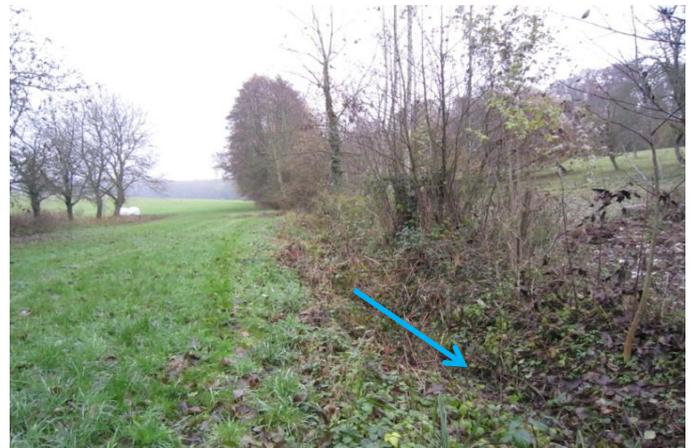
Lit envahi par la végétation

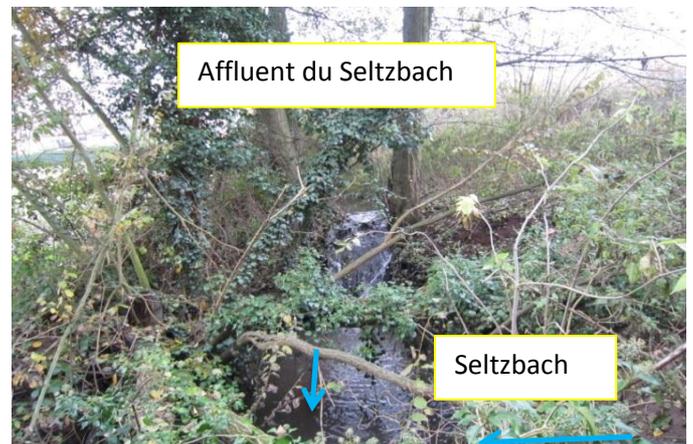
A la sortie du bois, le cours d'eau reprend une allure de fossé avec absence de ripisylve. Au droit de l'ancien moulin Mattenmuehle, l'ancien ouvrage s'est effondré provoquant une érosion régressive et un effondrement 20m en amont du lit, donnant naissance à un seuil naturel sur l'affluent du Seltzbach.

Affluent de Mitschdorf - effondrement du lit lors de la rupture de l'ouvrage du moulin - création d'un seuil naturel

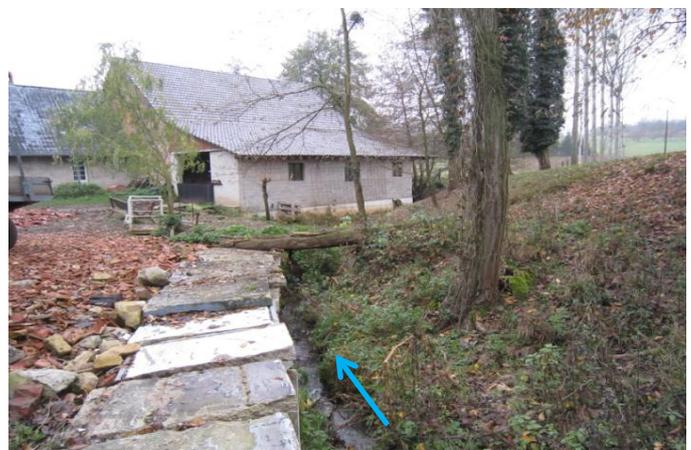
Une accumulation de branchages et d'arbres est observée au droit de l'ancien ouvrage redirigeant le courant en crue sur la berge et favorisant l'érosion de celle-ci. Au droit du moulin, les berges sont aménagées par des protections sommaires ou sont murées.

Ancien emplacement du seuil du Moulin - embâcles important

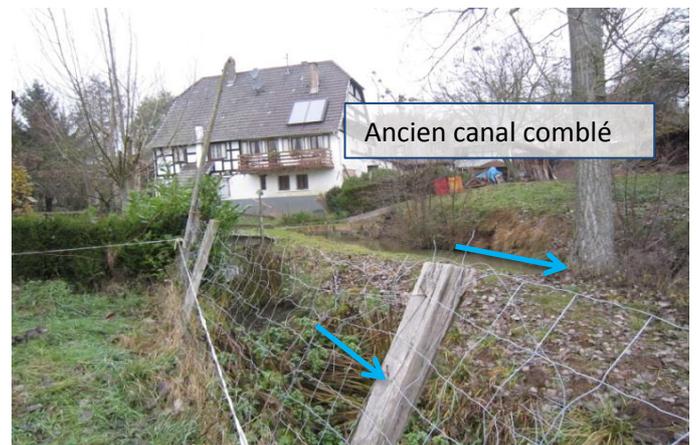
Ancien canal du moulin comblé -maintien d'un plan d'eau sur la partie aval

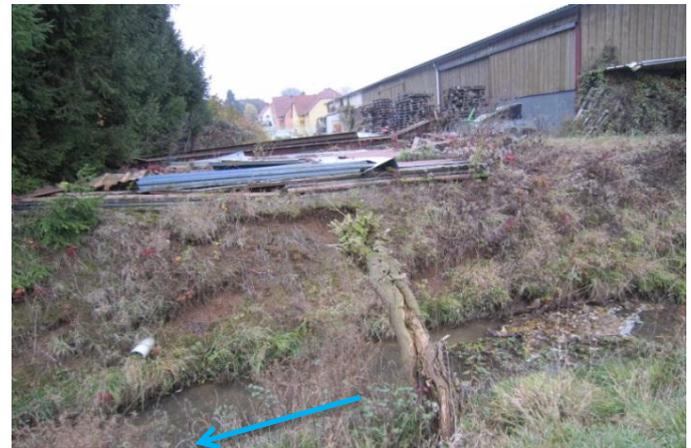
Berges sapées, effondrées en rive droite

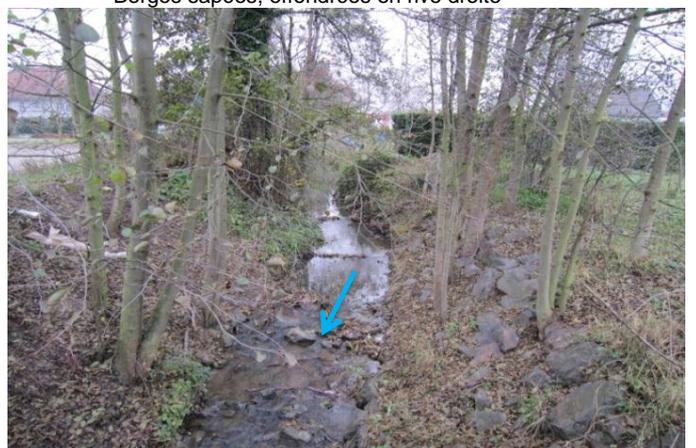
Enrochements en rive gauche

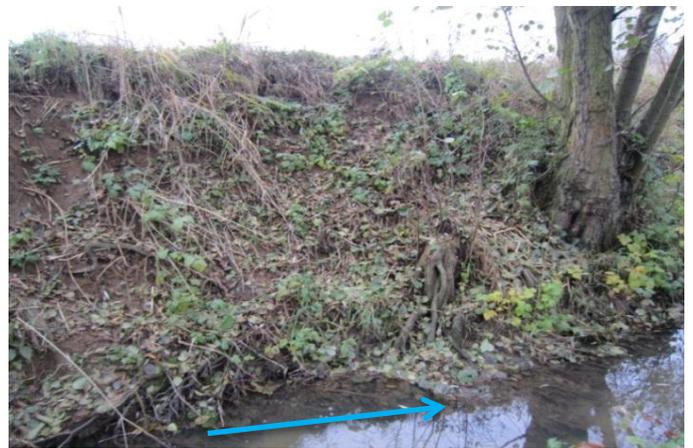
Berges hautes

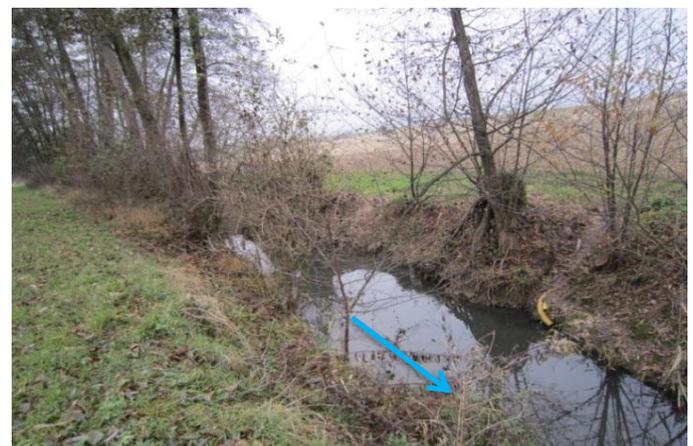
Ripisylve perchée - écoulement homogène

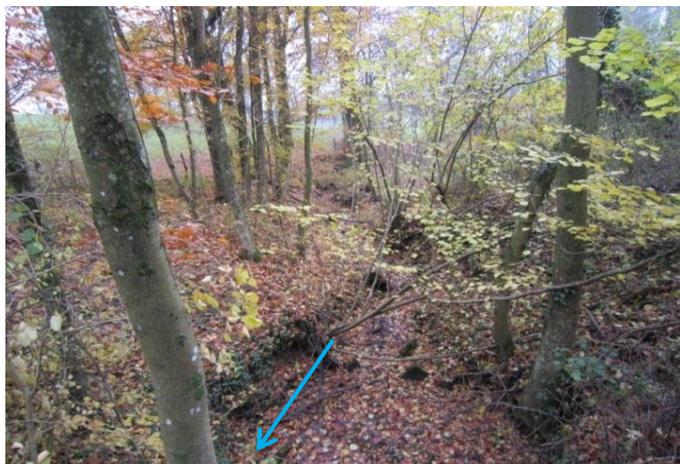
Ruisseau dans sa partie amont

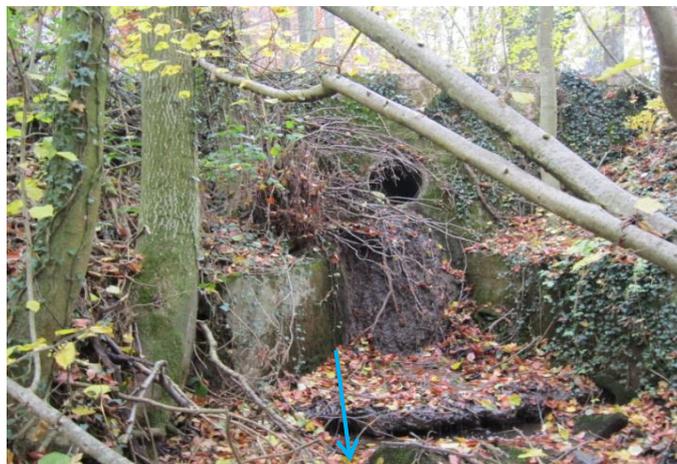
Franchissement d'un chemin forestier : chute de 1.50m

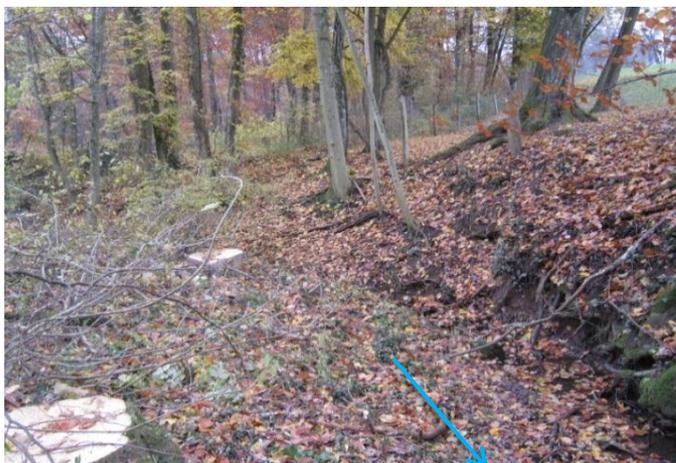
Présence de feuilles dans le lit

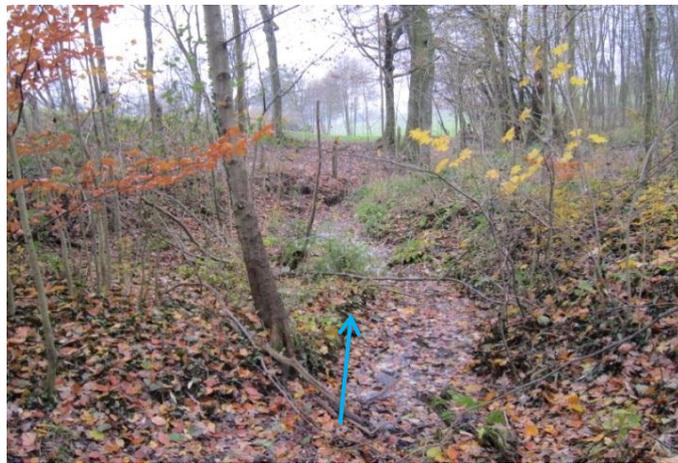
Cours d'eau forestier

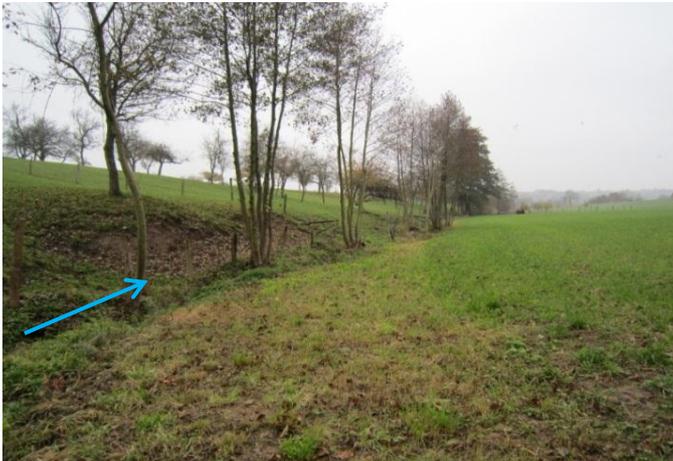
Aspect de fossé

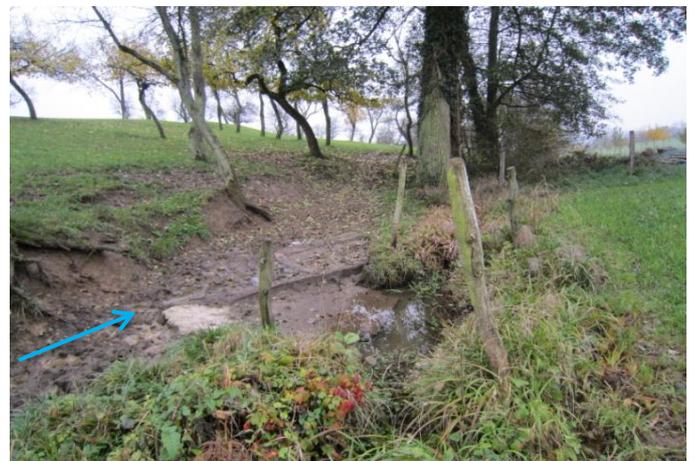
Abreuvoir

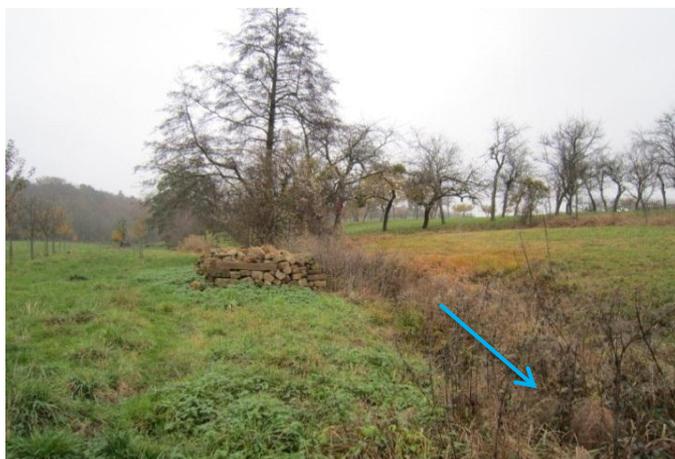
Envahissement par la végétation

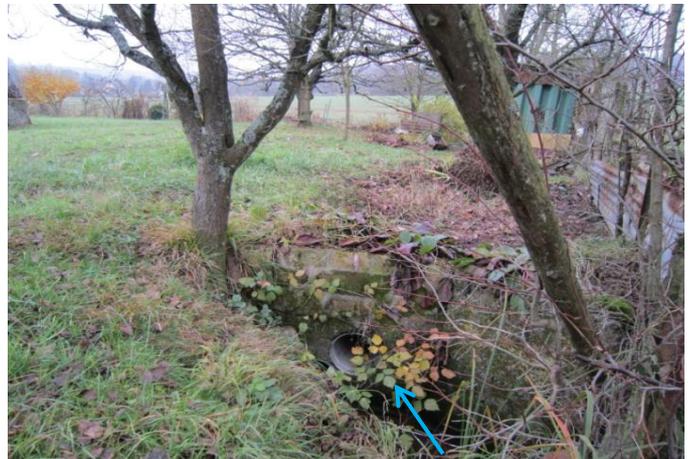
Protection sommaires - busage du lit dans un jardin privé

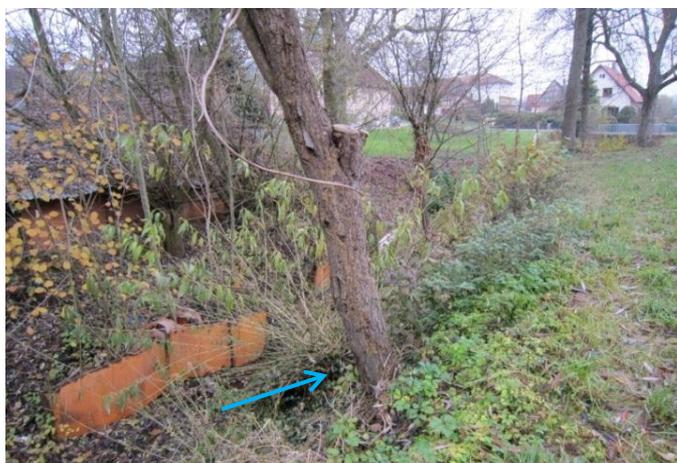
Protection de berges sommaires en rive gauche

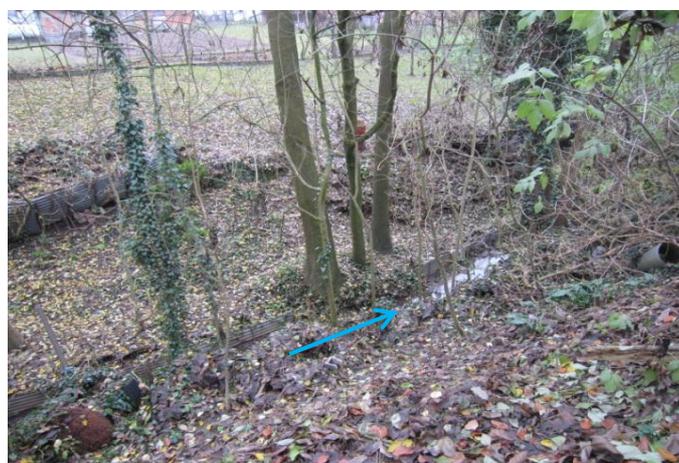
Berges hautes - protection sommaires

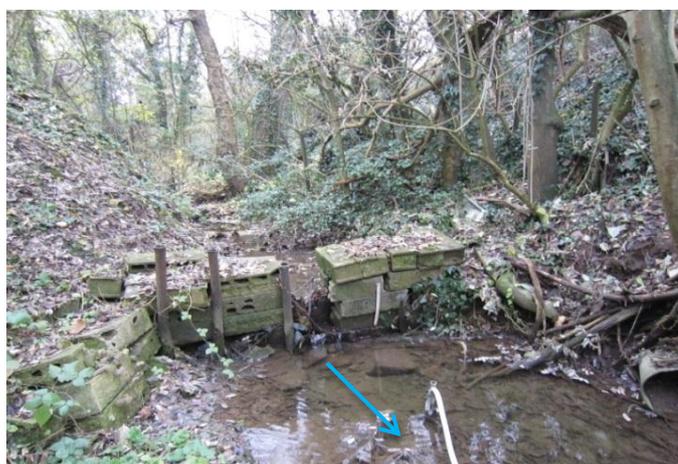
Présence d'un seuil

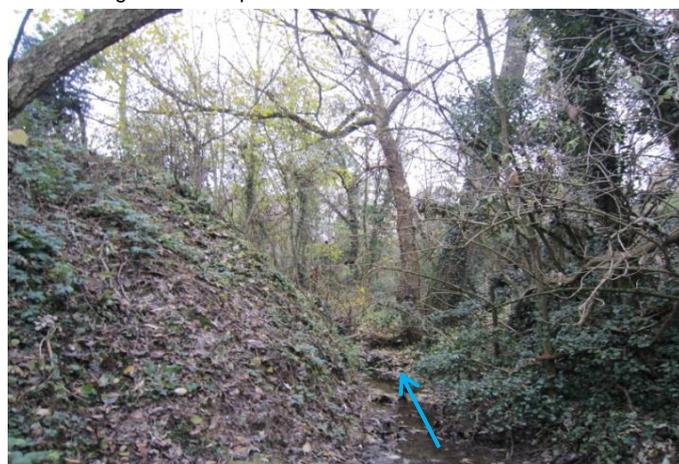
Lit encaissé

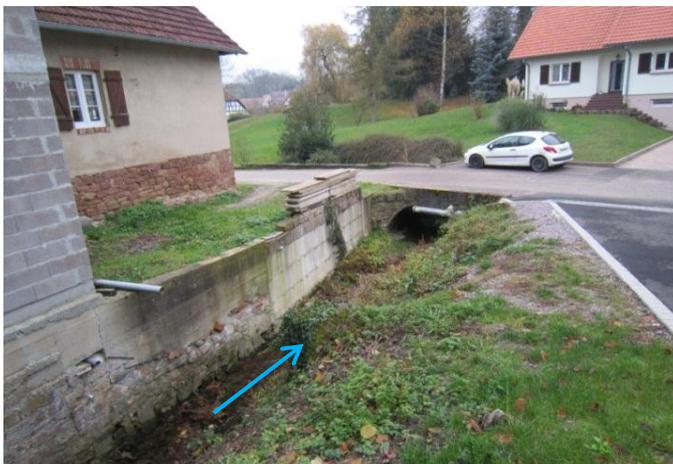
Berges remblayées - murées

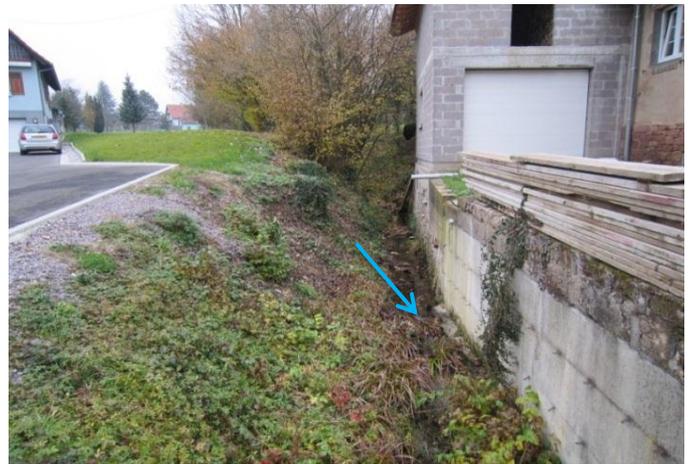
Berges remblayées - murées

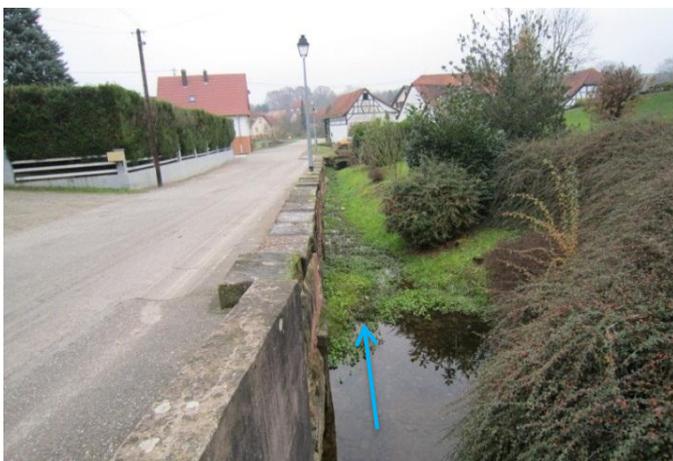
Berges murées en rive gauche - lit d'étiage

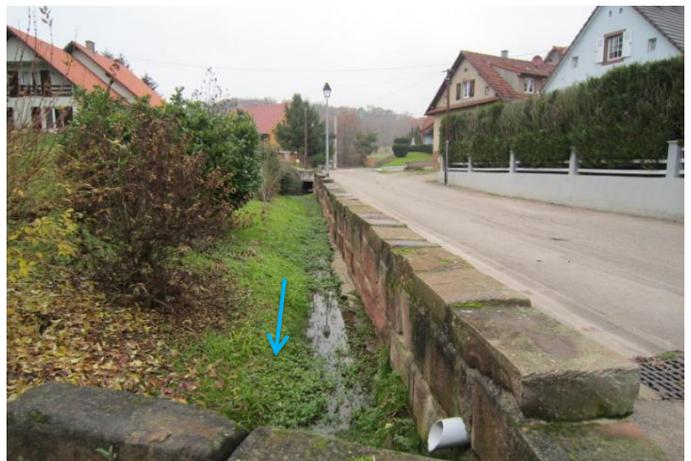
Lit d'étiage

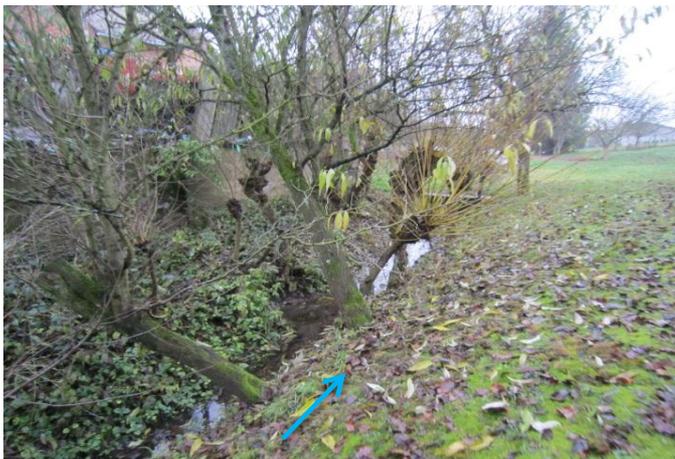
Ruisseau dans sa partie amont

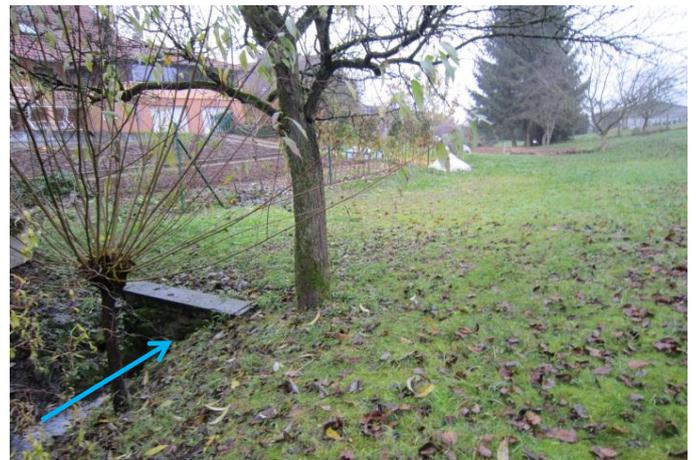
Ruisseau busé

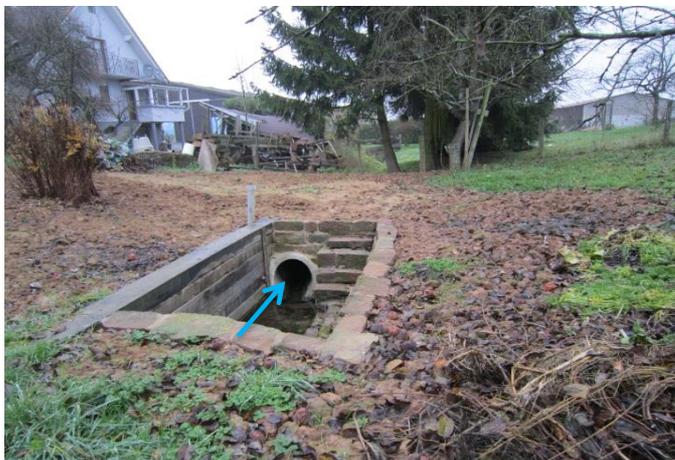
Petit bassin dans le cours d'eau

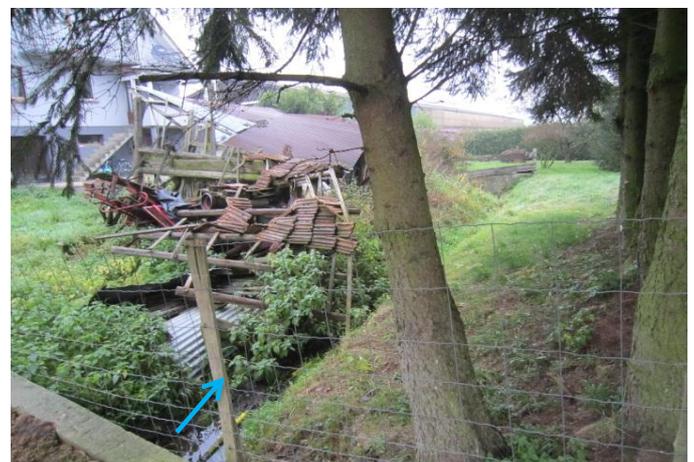
Dépôt de déchets le long des berges

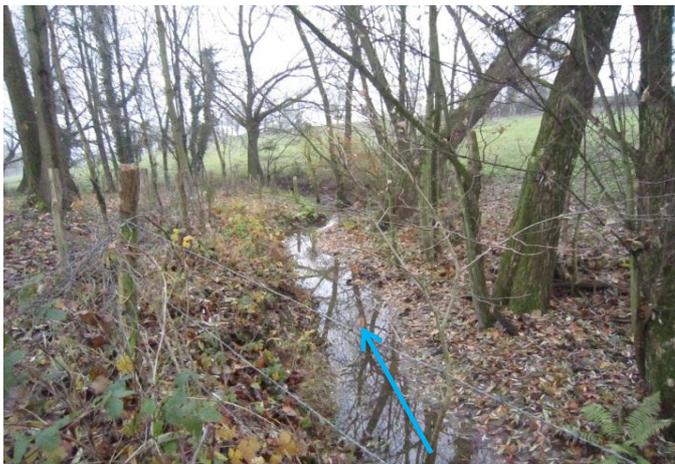
Mise en place de clotures le long de prairies pâturées

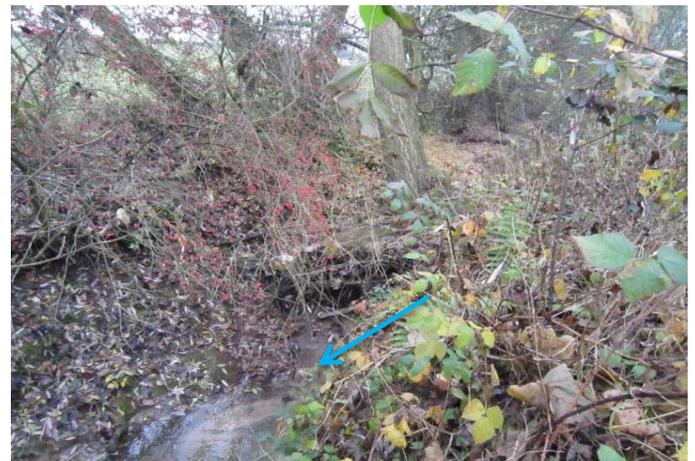
présence de quelques seuils naturels

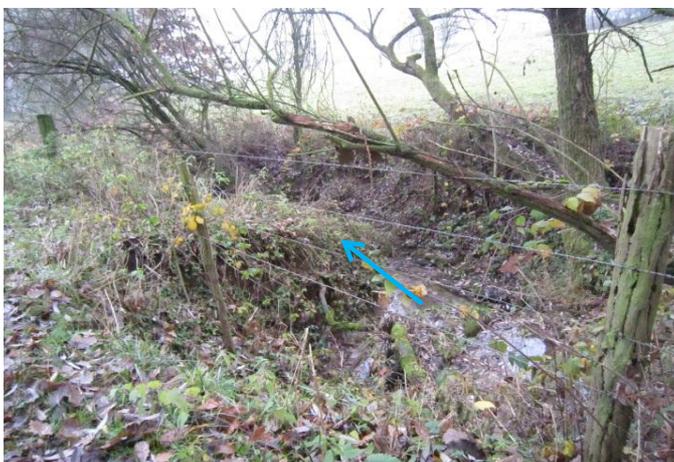
Erosion de berge marquée en rive gauche

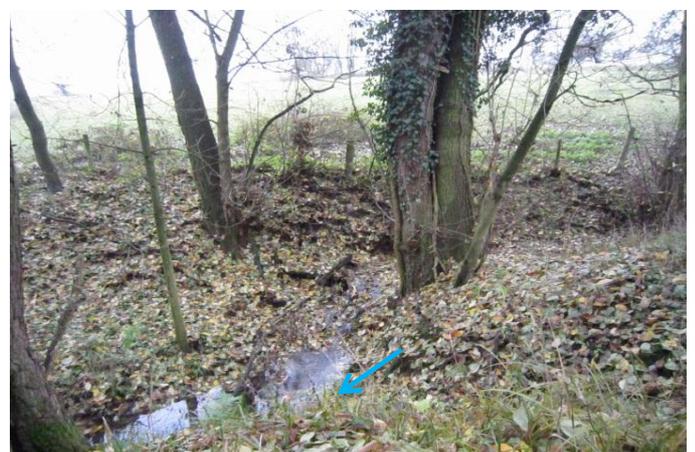
cours d'eau présentant une bonne fonctionnalité

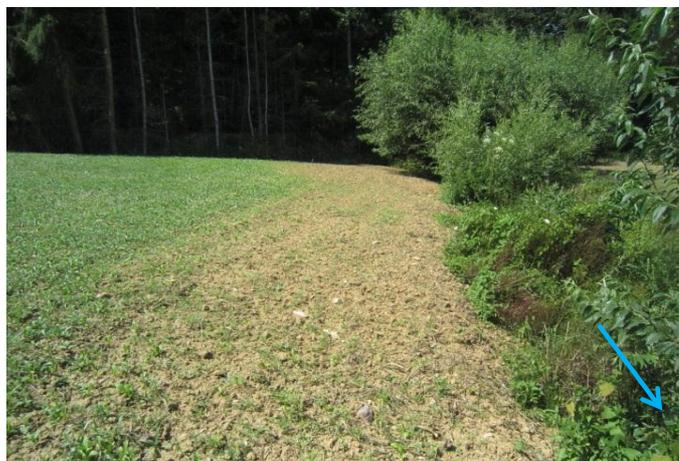
Absence de bande enherbée

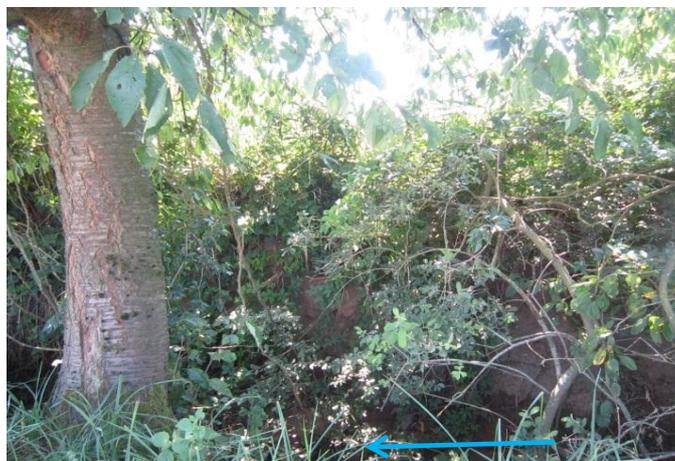
Berges hautes en rive droite - érosion des berges

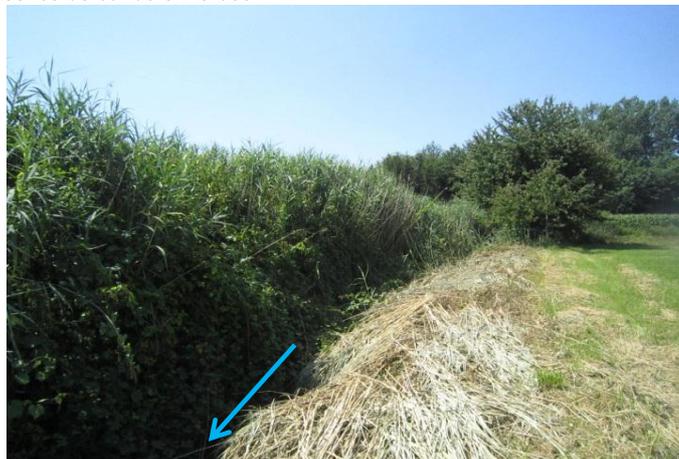
Lit rectiligne - absence de bande enherbée en rive droite

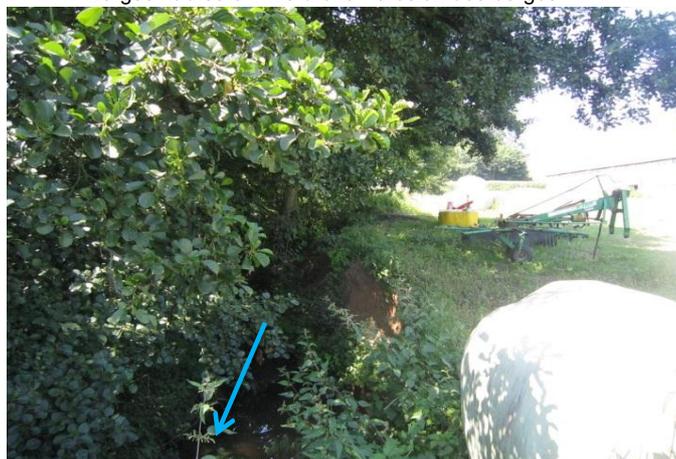
Erosion de berge rive gauche

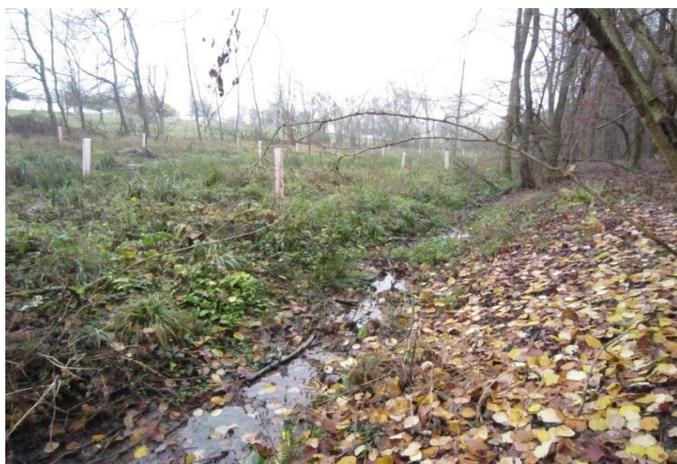
Ruisseau dans sa partie amont

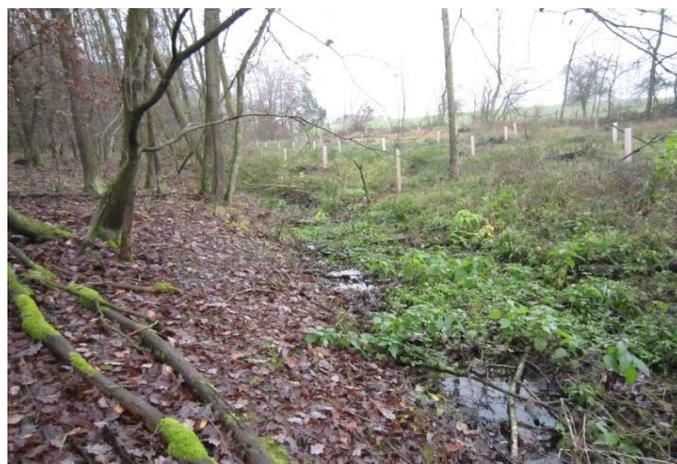
Berges basses - bonne connexion avec le lit majeur

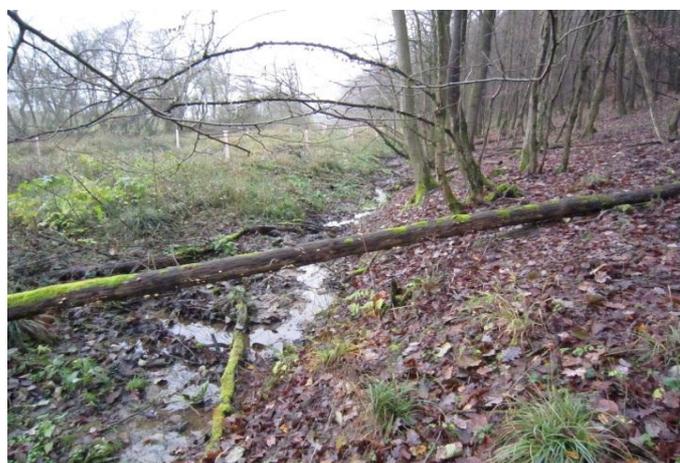
Lit mineur sinueux

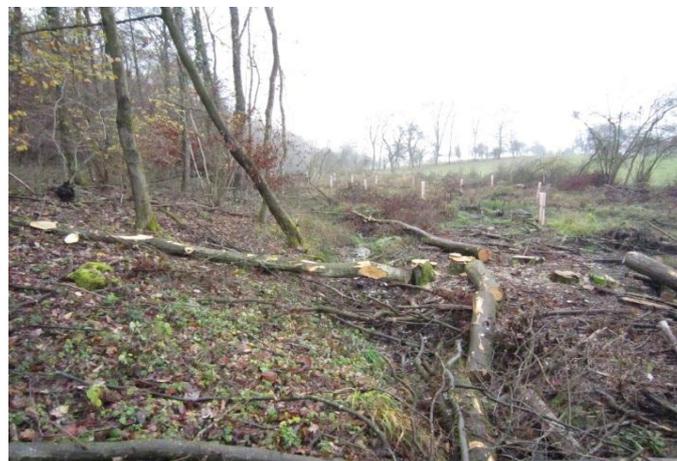
Déchets de coupe dans le ruisseau

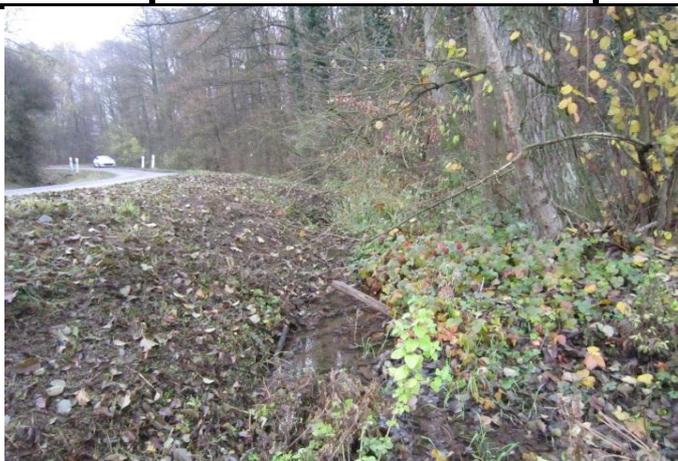
Remblai de la route en rive gauche

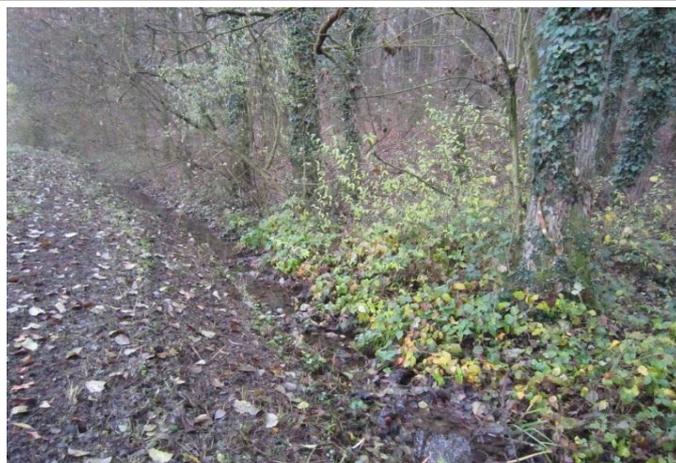
lit rectiligne

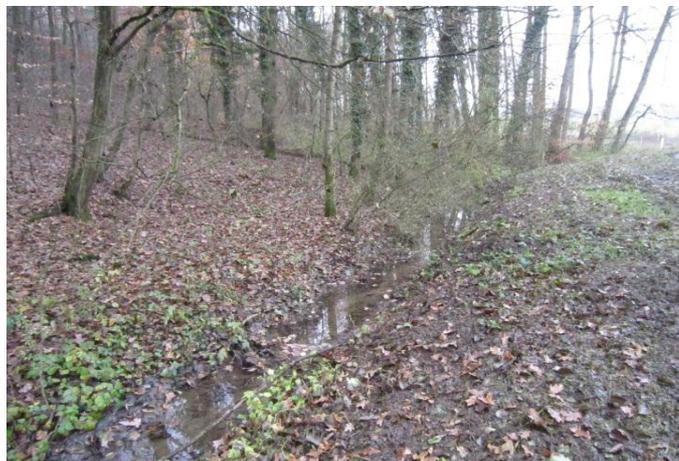
Lit rectiligne

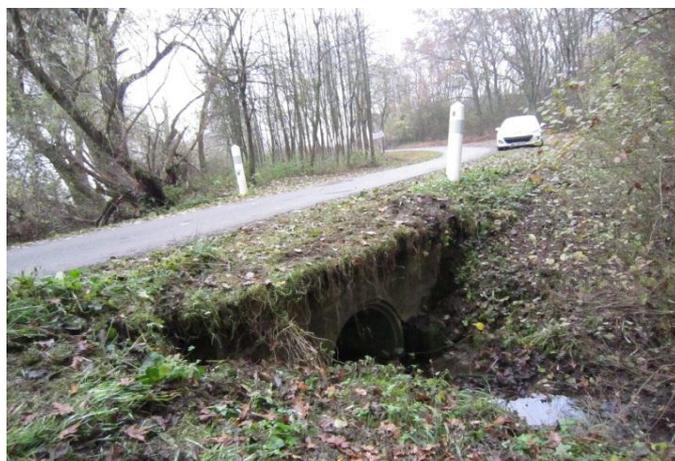
Franchissement sous la route

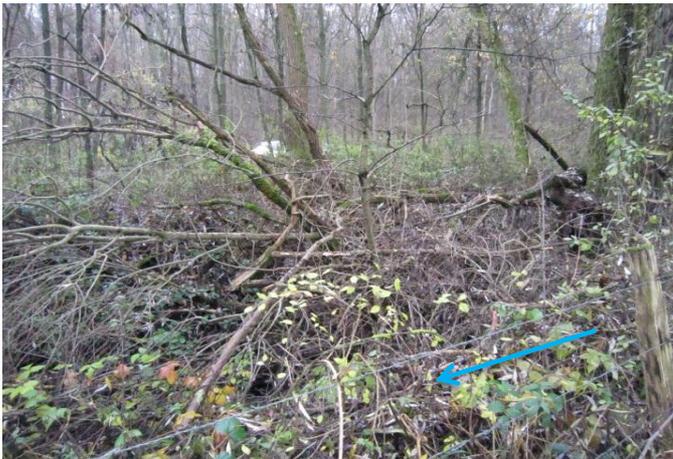
Présence d'embâcles

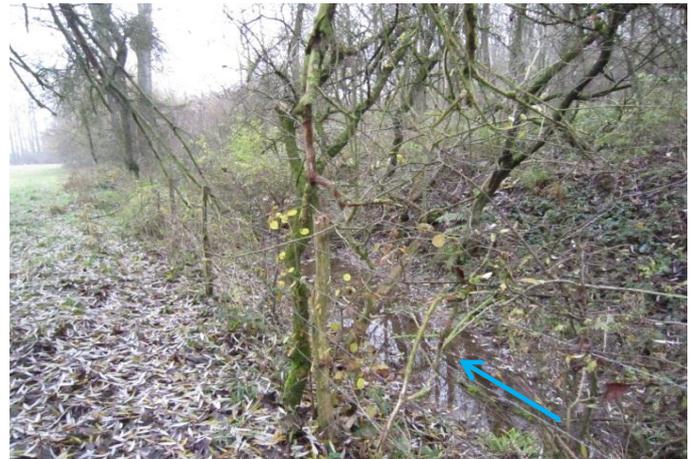
Clotures le long de prairie pâturées

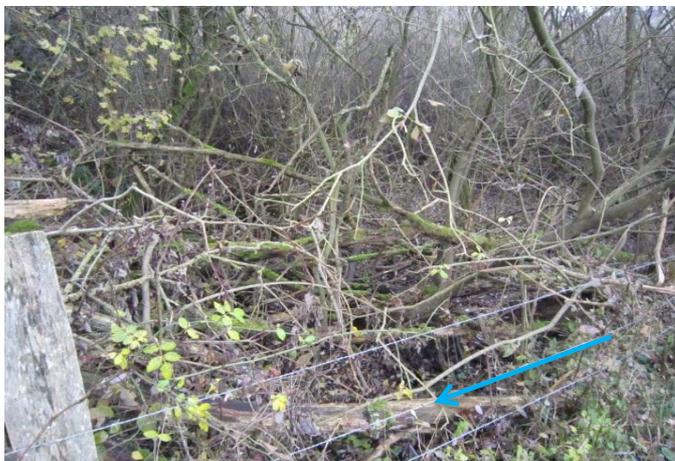
Embâcles importants

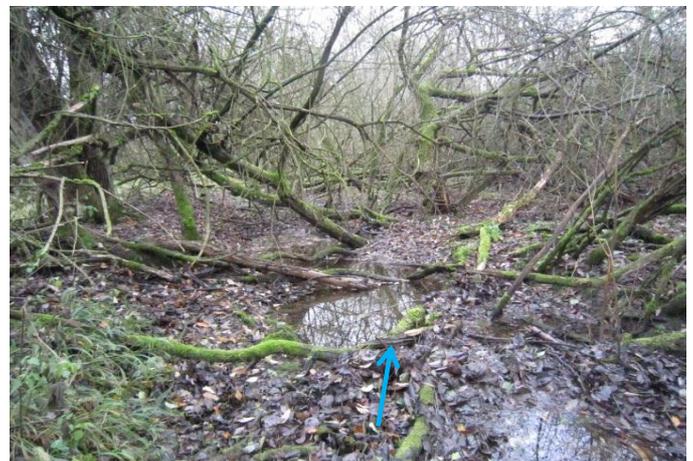
Lit mineur divaguant

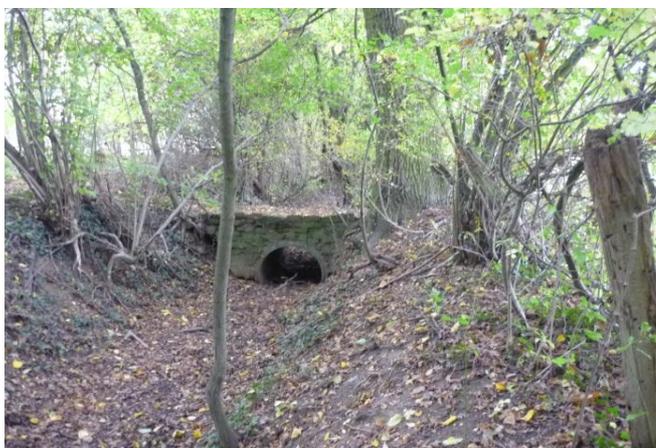
Présence d'une buse en travers du lit

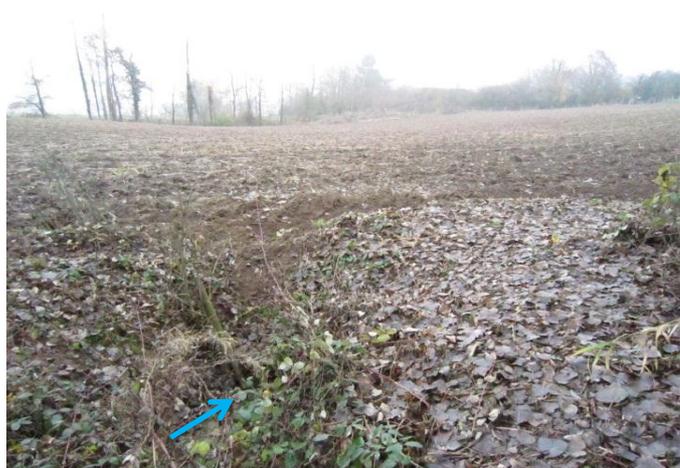
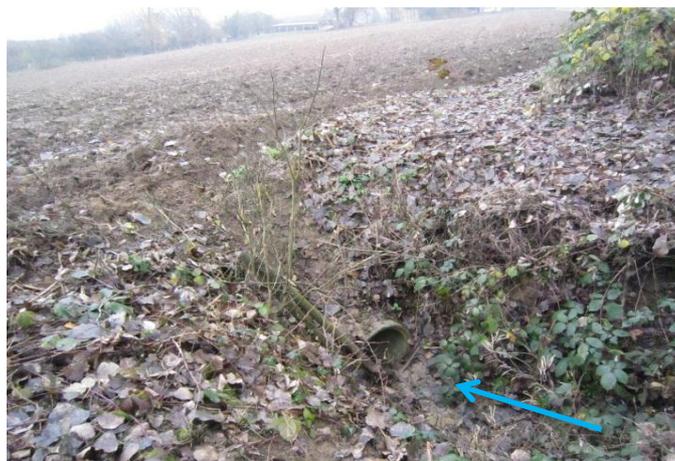
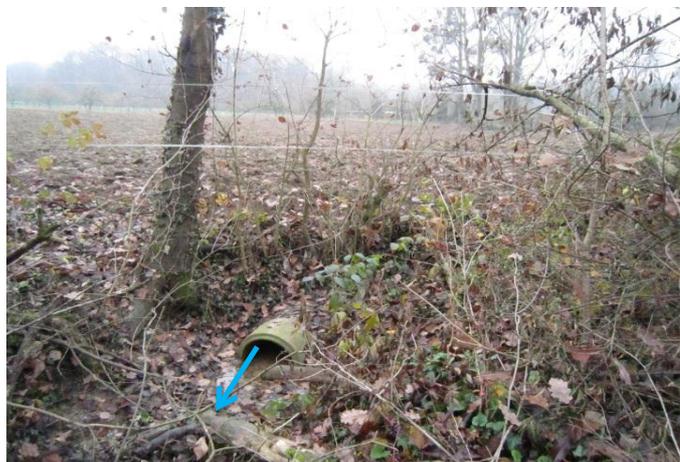
Buc_2

TRONCON BUSE SOUS LE CHAMP DE MAIS

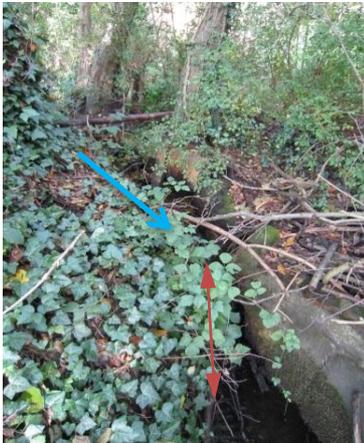
Présence d'un seuil H =1m

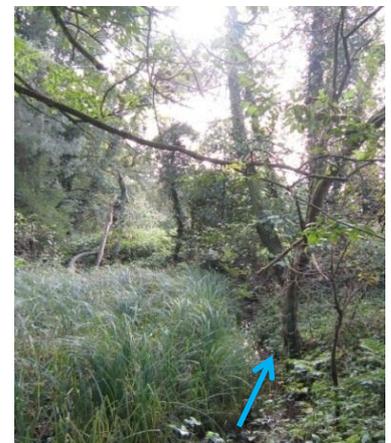
Zone humide en rive gauche

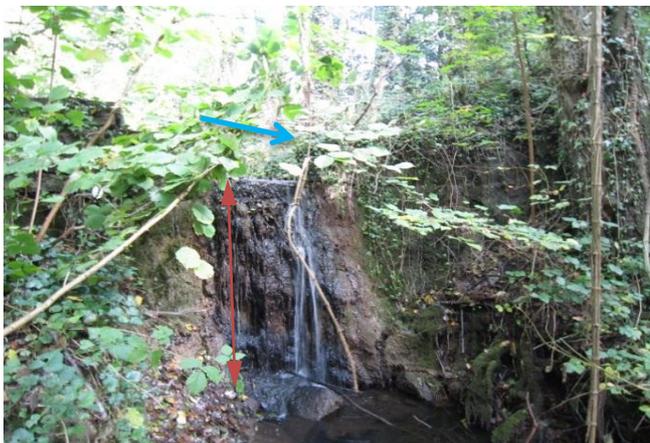
Seuil hauteur = 1.7m
