**COMMUNE DE GERBEVILLER**  
2, RUE MAURICE-BARRES  
54830 GERBEVILLER

**ETUDE POUR LE REAMENAGEMENT DES OUVRAGES  
HYDRAULIQUES DE LA MORTAGNE PERMETTANT  
L'ALIMENTATION DU MOULIN DE GERBEVILLER**

Diagnostic et  
Scénarii d'aménagement

CE 452  
Décembre 2014

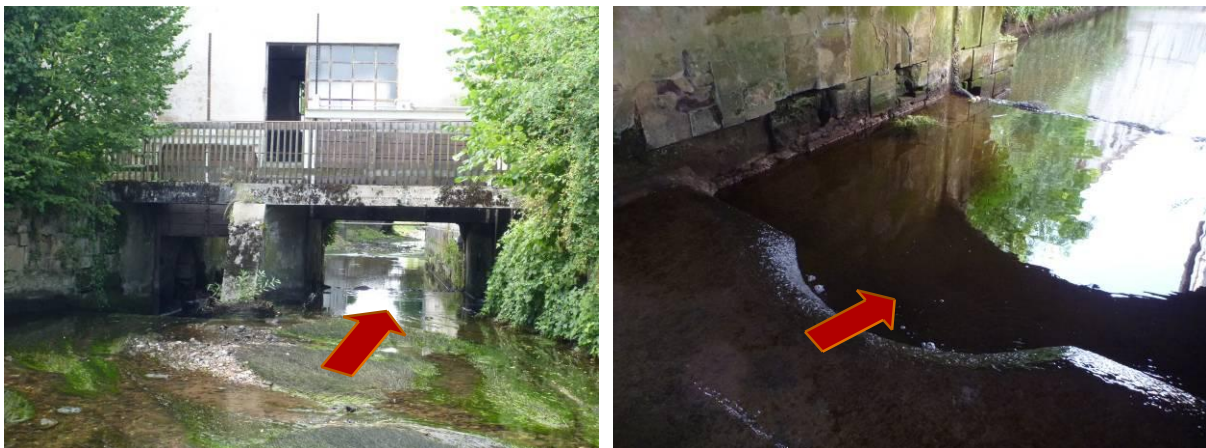
Dans les deux cas, le système de manœuvre est en bon état, puisque restauré par le propriétaire du moulin.

Figure 5 : vue du vannage de droite (depuis l'amont)

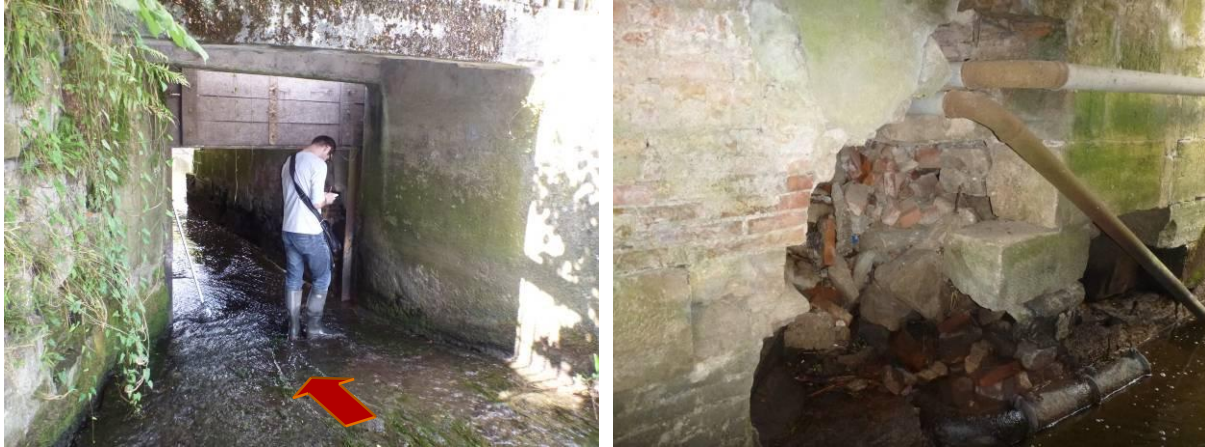
La vanne de gauche (largeur 2 m), qui servait à la décharge de régulation à l'entrée de la turbine, est également ouverte. Le mur latéral gauche présente une dégradation importante, puisque localement les moellons de pierre sont déchaussés.

Figure 6 : vue du vannage de gauche et de la dégradation du mur latéral (depuis l'amont)

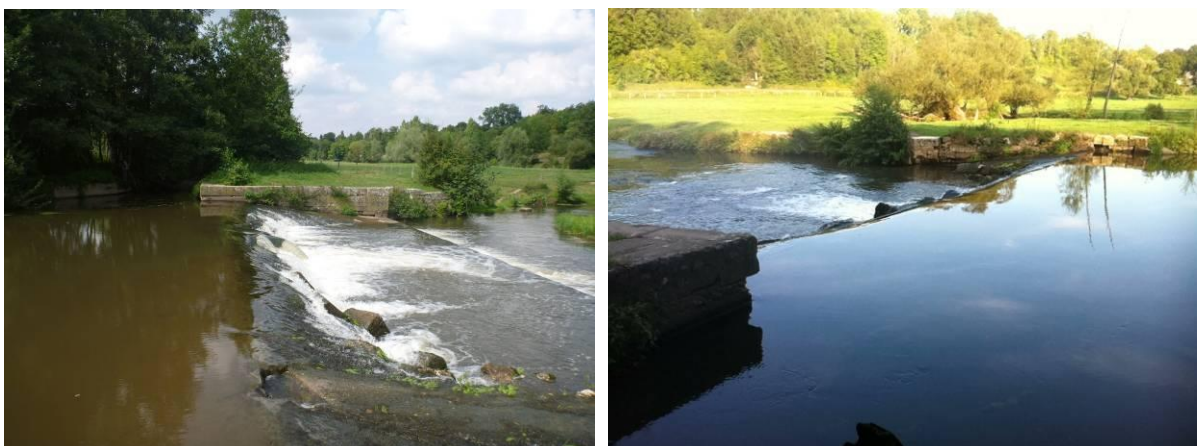
Le déversoir est globalement stable, mais présente en surface plusieurs signes de dégradations :

- La crête large est localement dégradée (béton éclaté) ;
- le déchaussement de plusieurs éléments de maçonnerie ;
- la présence de végétation ligneuse entre les pierres des bajoyers ;

Le régime hydrologique les jours de visite (eaux moyennes, déversoir surversant) n'ont pas permis d'observer en pied du coursier la présence d'un affouillement supposé. Les résultats des sondages topographiques permettront d'en préciser l'étendue.

Figure 7 : seuil déversoir

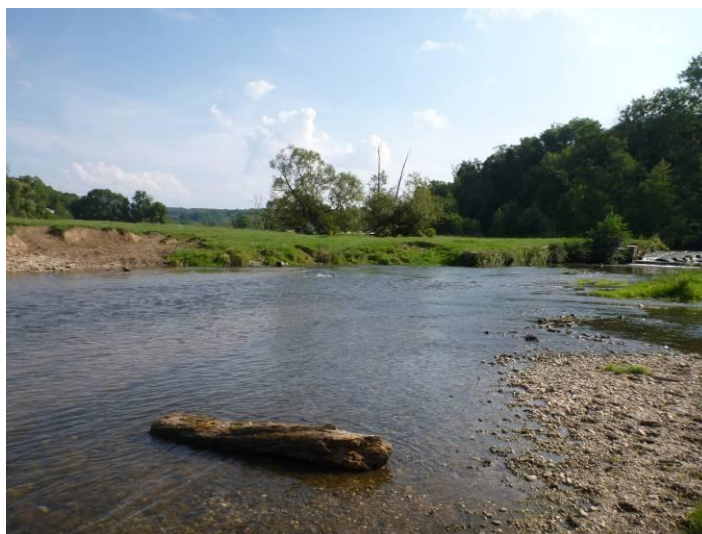
En aval du seuil déversoir, un passage à gué permet la traversée de la rivière par le bétail. Cela « entretient » l'érosion des berges dans cet axe.

Figure 8 : passage des bovins en aval du déversoir - érosion des berges

En aval immédiat du déversoir, on retrouve une activité érosive sur le secteur d'écoulement naturel, qui se traduit par des phénomènes de sapement des deux rives, sans enjeu particulier, et la formation d'atterrissement dans le secteur. Cette érosion est entretenue par le passage du bétail au droit d'un gué.

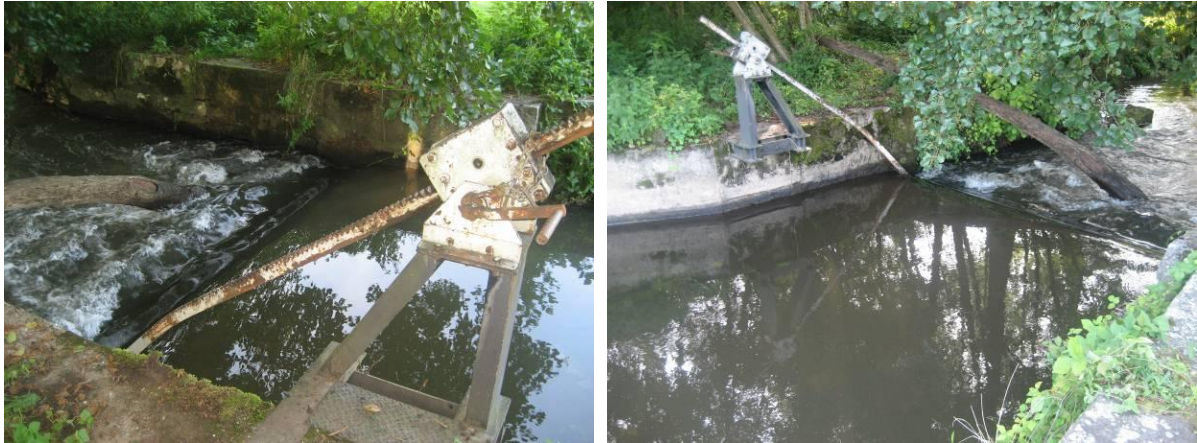
En position normale, la hauteur de chute au droit du clapet est de 80 cm à 1 mètre. Lors des investigations, en fin de journée (29/08/13 à 17h), après abaissement du clapet par l'employé communal, la lame d'eau observée était de 17 cm, avec au même moment environ 3 cm sur le seuil déversoir.

Figure 9 : seuil à clapet en position haute

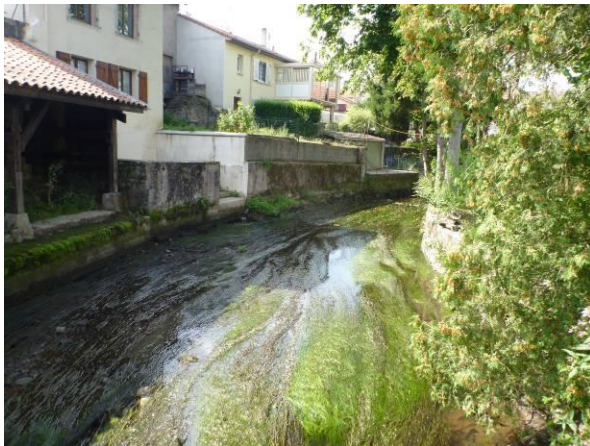
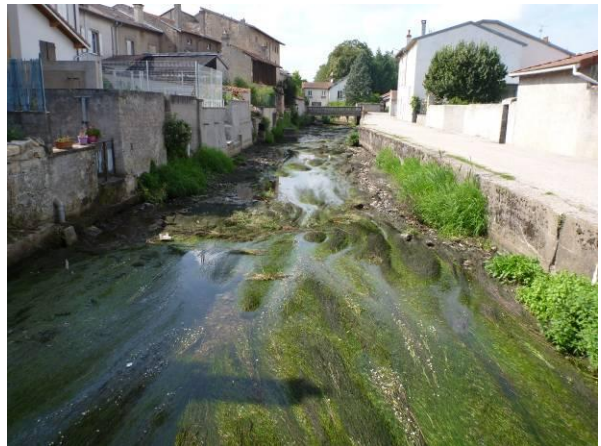
Le bief d'amenée (longueur 730 m), relativement bien entretenu par la commune, présente des berges en bon état et stables. La végétation ligneuse (arbustive et arborescente) ainsi que les espèces hydrophytes dans le lit mineur sont assez denses sur le tiers amont, plus clairsemées sur le tiers central avec des arbres localisés voire des plantations de peupliers en rive gauche, pour finir en aval jusqu'au moulin avec des berges emmurées. Ces dernières présentent un état relativement dégradé.

Figure 13 : secteur aval du bras de dérivation - partie urbanisée

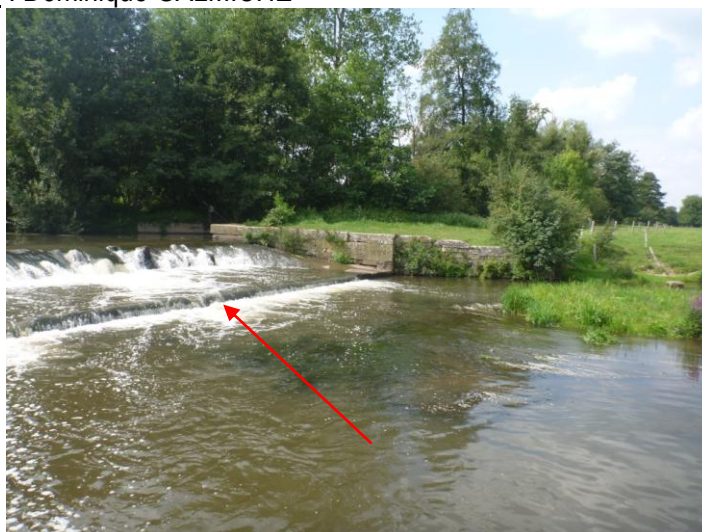
Son franchissement impose donc un portage obligatoire. C'est pourquoi, le club de canoë-kayak suggère l'installation d'une glissière à canoë afin de sécuriser le site et donc rendre le parcours plus attractif.

Figure 27 : ressaut présentant un danger important
