ETUDE DIAGNOSTIC DES MILIEUX PHYSIQUES RECEPTEURS

SIVOM DE LA VALLEE DE SEEBACH

LE SEEBACH ET SON AFFLUENT LE RUISSEAU D'ASCHBACH

Affaire suivie par :
J.D. VISCONTI – Chef de projet
David BARRAU : assistant d'études
Mars 2017
Version 03

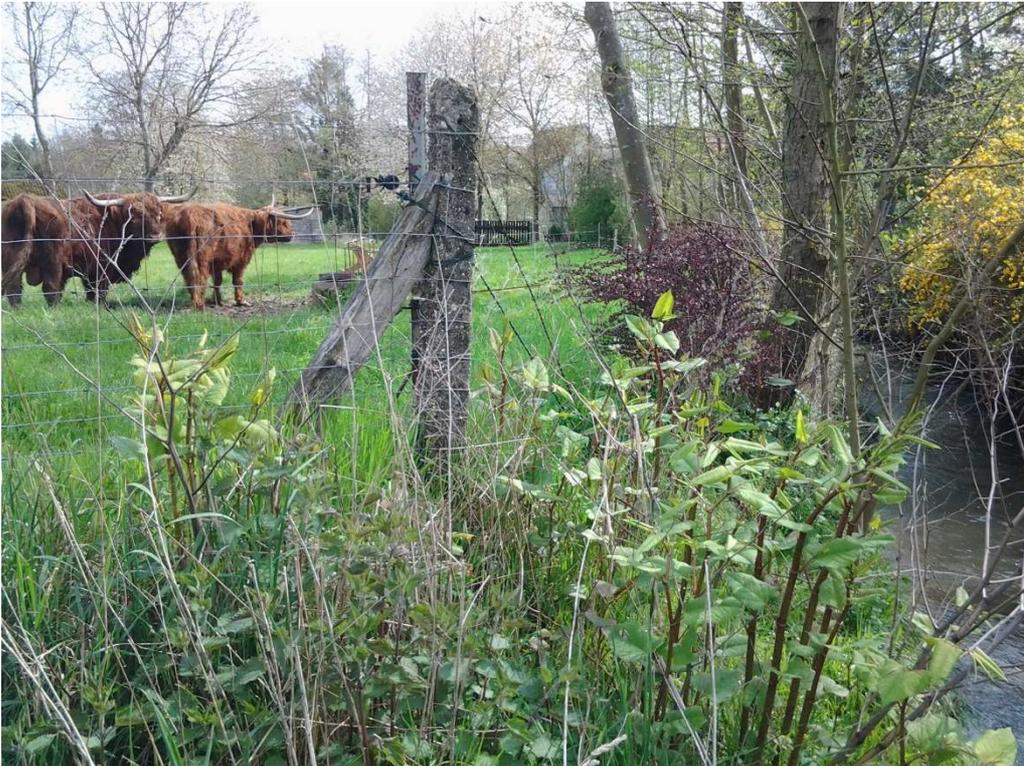
Nous avons recensé une seule espèce invasive : **la Renouée du Japon** située à Buhl, près du parc à Higglan Cattle, dans le tronçon n°4. Sa présence est très localisée, il conviendra de l'éradiquer le plus rapidement possible avant qu'elle ne prolifère.

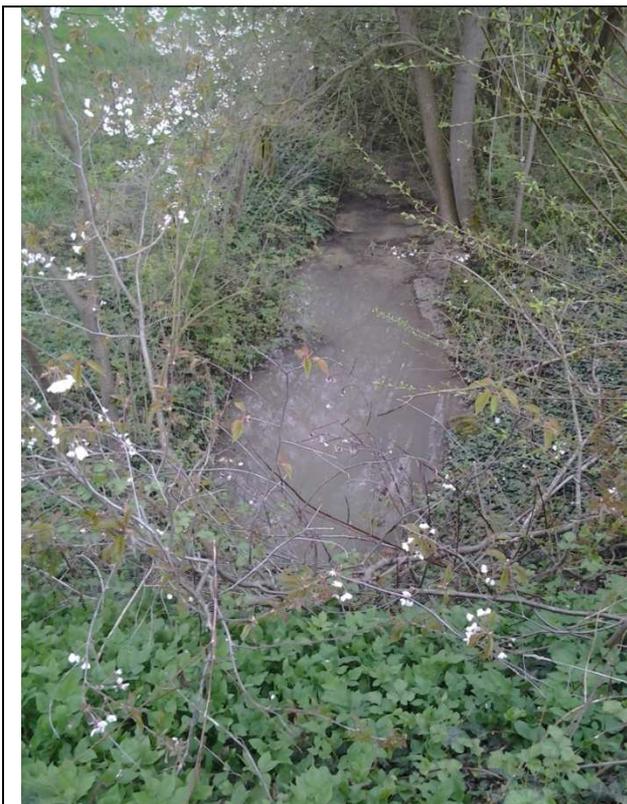
État du ruisseau en aval de l'OH_13

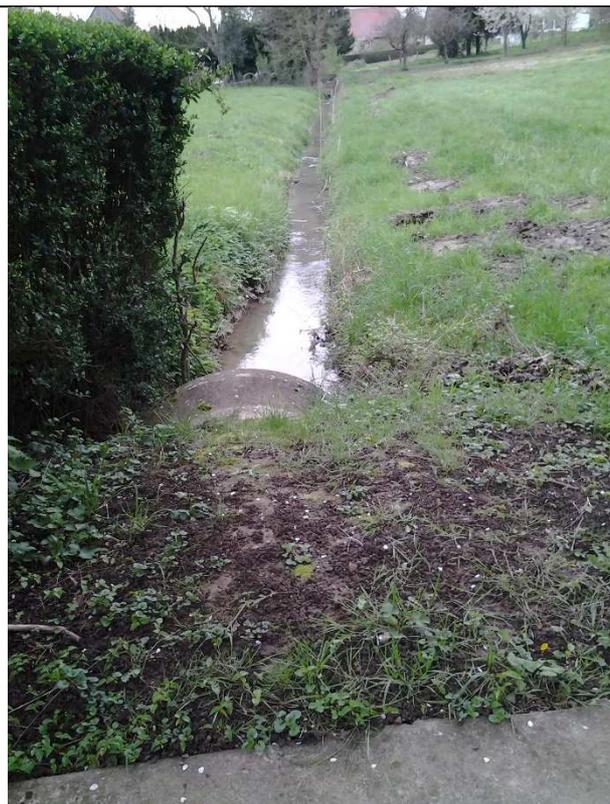
Entrée du ruisseau dans le réseau d'assainissement

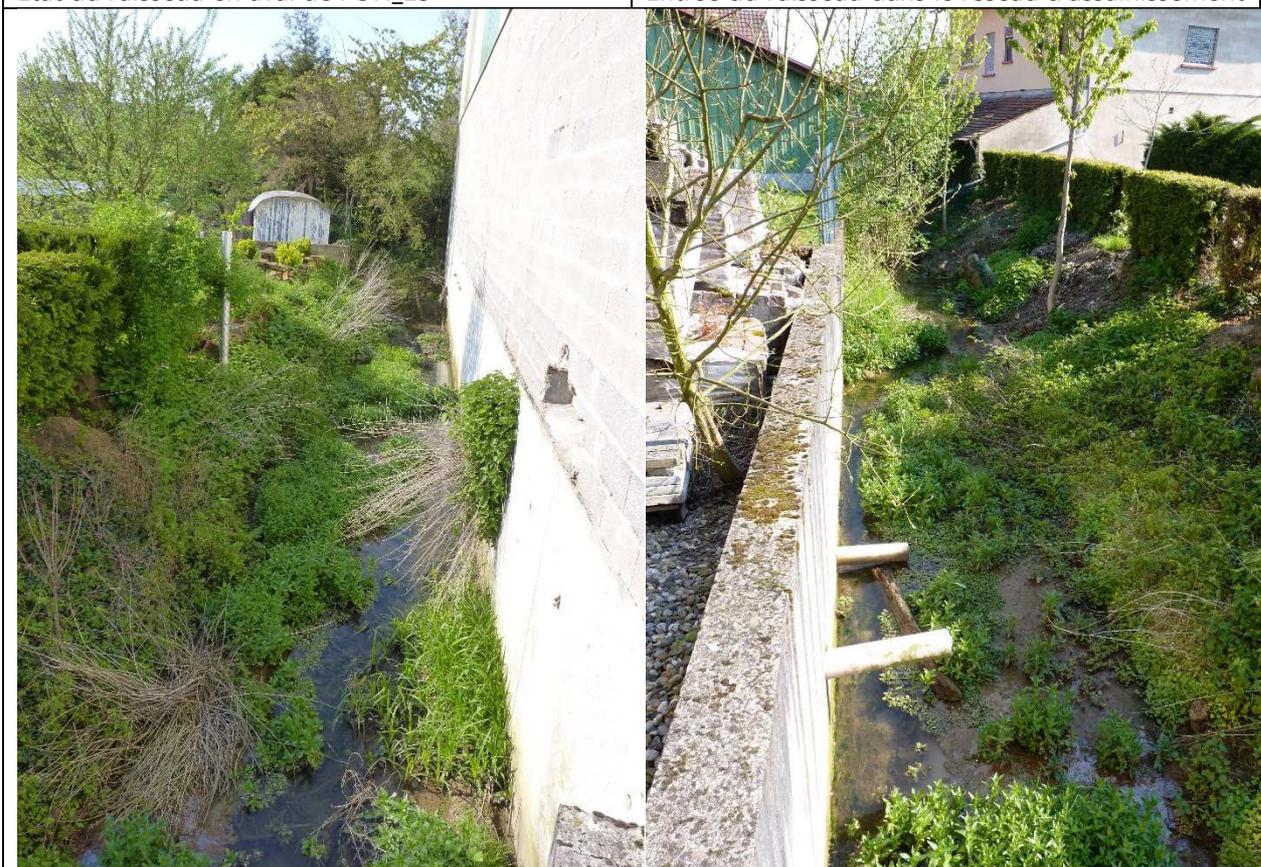
Vues amont (photo de gauche) et aval (photo de droite) du Aschbach le long du mur (= rive gauche) de la société Strasser à Aschbach

À Aschbach, si l'on ne peut pas remettre en cause l'urbanisation du lit majeur, nous proposons toutefois la création d'un lit mineur d'étiage et moyen le long du mur de soutènement de l'entreprise STRASSER, nous proposons la mise en œuvre d'un lit mineur d'étiage permettant d'éviter au ruisseau de s'écouler contre ce mur. Cette banquette permettra une diversification des écoulements et de modifier ponctuellement le régime hydrologique.

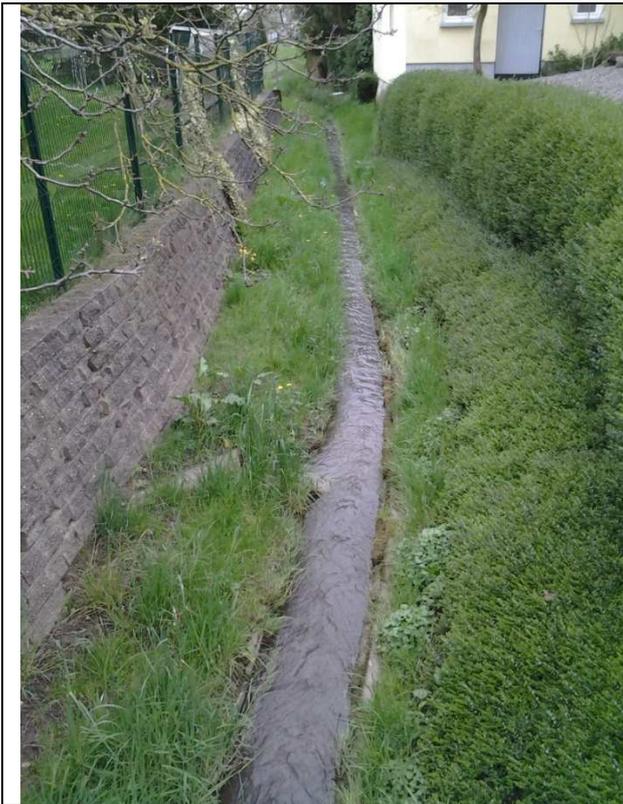
Cunette béton dans le village –rue de l’Eglise

4.2.2.4 Suppression de la cunette béton à Aschbach

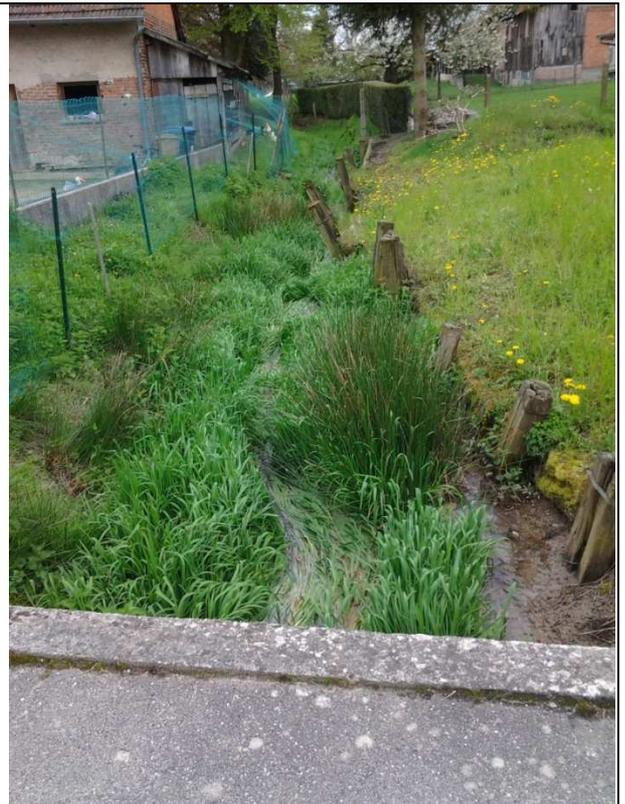
Écoulement en aval de la rue des Choux

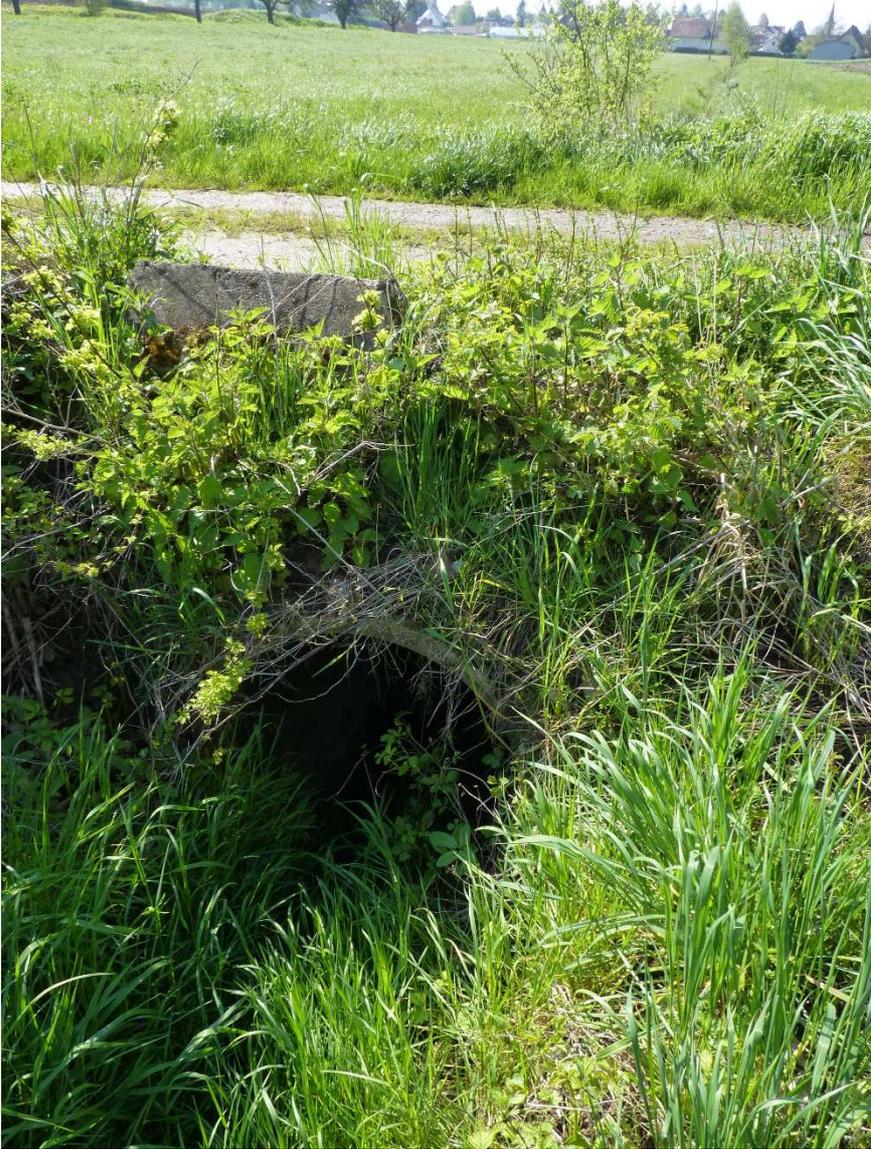
Cours d'eau/tronçon :	Seebach 1	Coord GPS (RGF93)	
section cadastrale :	limite communale Seebach / Wissembourg sections 11 et 21 (Seebach)	x	y
parcelle cadastrale :	303 (Seebach)	1 064 840,77	6 887 064,87

réglementation, droit d'eau, propriétaire, usage	Propriétaire : Association foncière	
	Description de l'ouvrage : type, matériau, état, franchissable, chute, fosse, longueur, largeur	Buse franchissable,	
	Ecoulements : régime, débit	Léger filet d'eau en période estivale	
Impact Morphodynamique :	Sans objet		
Travaux récents:	Entretien à charge du propriétaire - exploitant agricole		
préconisations	Nettoyage régulier des embâcles		
Commentaires : Il s'agit d'un passage pour véhicules agricoles sur buse 800. Il n'est pas bloquant et ne constitue donc pas en soit une altération importante.

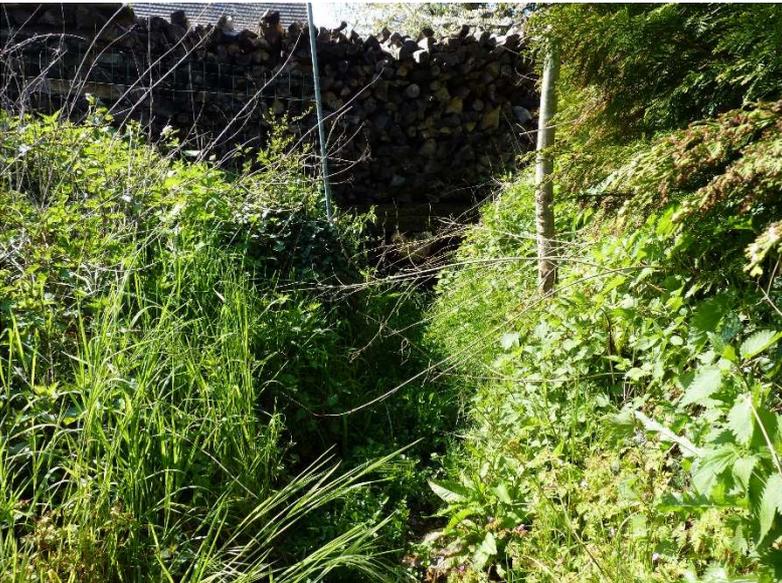
Cours d'eau/tronçon :	Seebach / fin de tronçon 1- début tronçon 2	Coord GPS (RGF93)	
section cadastrale :	3 (Seebach)	x	y
parcelle cadastrale :	53 ; 30 (Seebach)	1 064 886,56	6 886 700,47

réglementation, droit d'eau, propriétaire, usage	Propriétaire : riverains	
	Description de l'ouvrage : type, matériau, état, franchissable, chute, fosse, longueur, largeur	Buse béton sous un tas de bois	
	Ecoulements : régime, débit	débit étiage estimé à 0 l/s	
Impact Morphodynamique : érosion de berge amont et aval, envasement, remous	Risque fort d'encombrement, accès très difficile		
Travaux récents: chargé de l'entretien, nature,	Entretien à charge des riverains		
préconisations	Aucune : nettoyage régulier des embâcles		
Commentaire : cet ouvrage marque le début des premiers tronçons sous couverture en arrière des habitations. L'accès au ruisseau et aux ouvrages est très difficile ce qui complique l'entretien et participe à la dégradation du ruisseau.

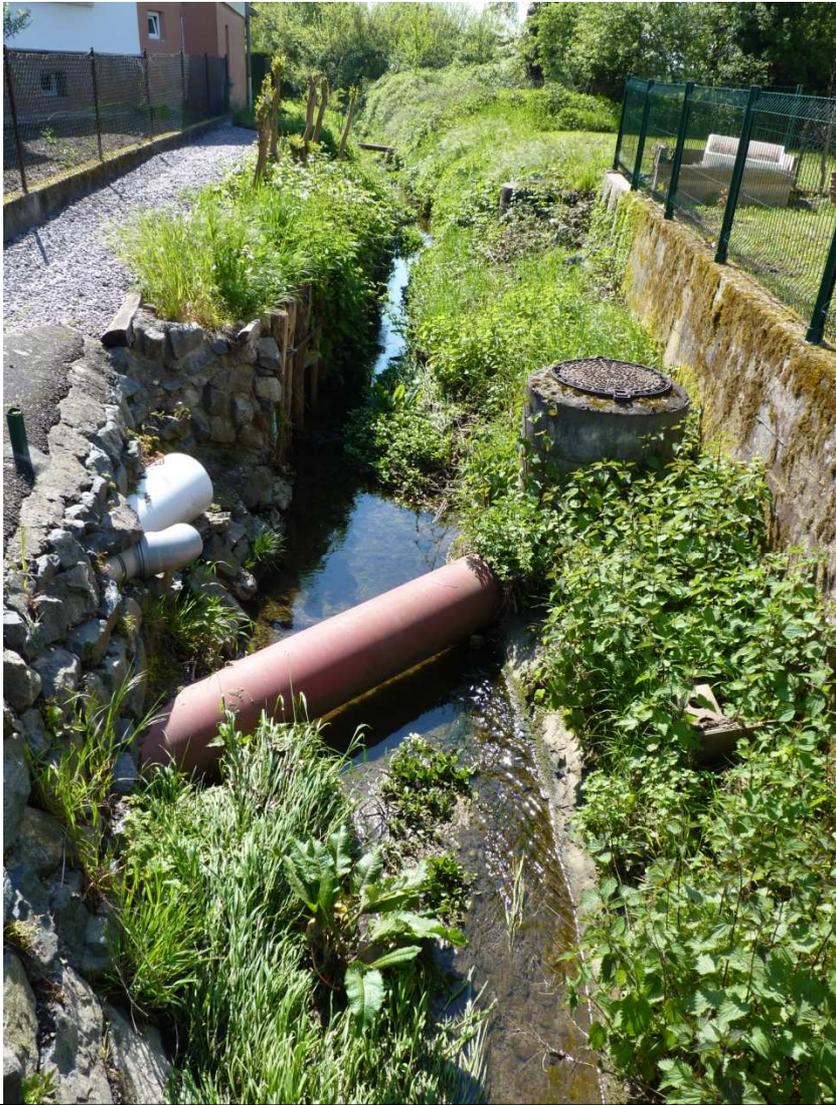
Cours d'eau/tronçon :	Ruisseau de seebach/ tronçon 2	Coord GPS (RGF93)	
section cadastrale :	3 (Seebach)	x	y
parcelle cadastrale :	53 ; 30 (Seebach)	1 064 940,31	6 885 955,91

réglementation, droit d'eau, propriétaire, usage	Propriétaire : Sivom de la Vallée de Seebach	
	Description de l'ouvrage : type, matériau, état, franchissable, chute, fosse, longueur, largeur	Canalisation PVC 300 en travers du lit mineur	
	Ecoulements : régime, débit	faible débit en période d'étiage	
Impact Morphodynamique : érosion de berge amont et aval, envasement, remous	Impact en période de crue ou le débit peut être dérivé contre la berge de rive droite.		
Travaux récents: chargé de l'entretien, nature,	Entretien à charge du sivom		
préconisations	aucune		
<p>Commentaire : il s'agit du secteur où le lit mineur est le plus étroit et le plus endigué aussi. De nombreux rejets sont stabilisés en berges. En période d'étiage, ces aménagements ne posent a priori pas de problème particulier mais en période de hautes eaux, cela peut nuire à la stabilité des berges et favoriser une mise en charge du ruisseau en partie amont.</p>

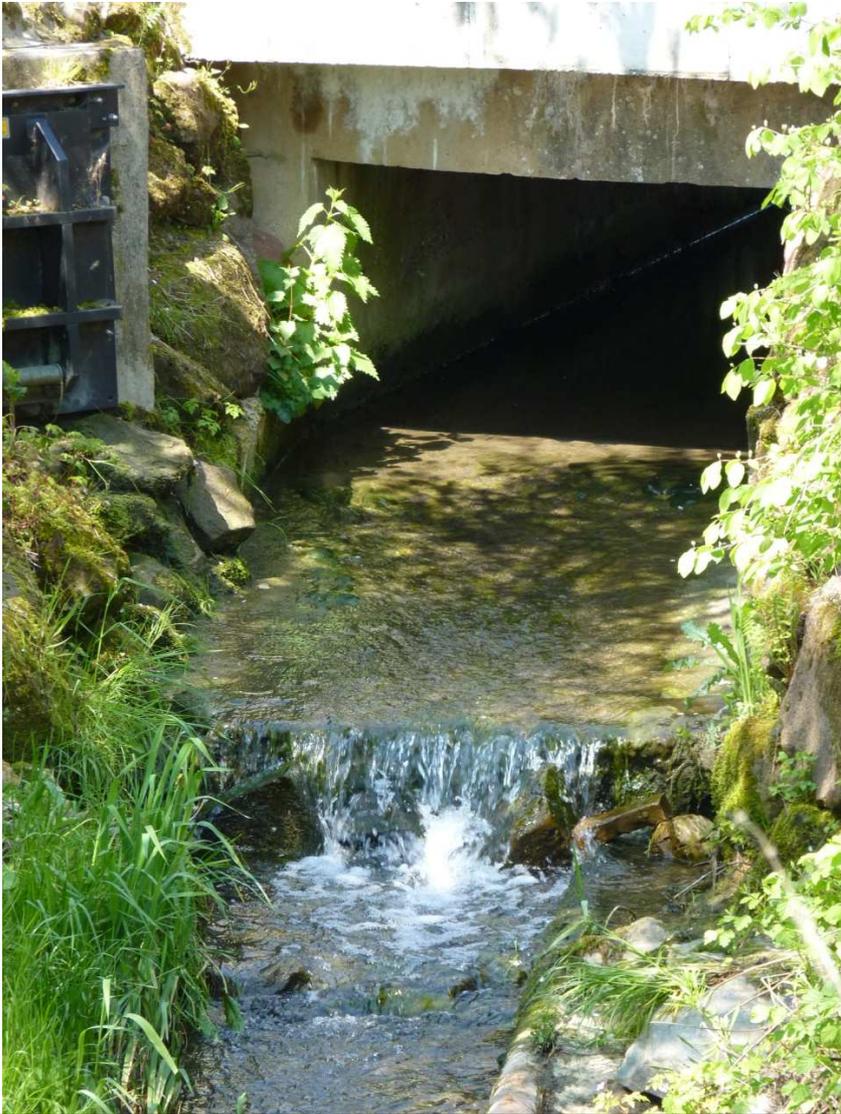
Cours d'eau/secteur :	Ruisseau de seebach / troncon 2	Coord GPS (RGF93)	
section cadastrale :	limite 8, 7 , 17	x	y
parcelle cadastrale :	Non numéroté (route)	1 065 192,34	6 885 250,14

réglementation, droit d'eau, propriétaire, usage	Propriétaire : sivom	
	Description de l'ouvrage : type, matériau, état, franchissable, chute, fosse, longueur, largeur	Seuil béton : hauteur de chute de 20 cm, franchissable en moyenne eaux pour la plupart des espèces	
	Écoulements : régime, débit		
Impact Morphodynamique :	Artificialisation du lit mineur, faible hauteur d'eau sous le pont-cadre, étalement des sédiments en période d'étiage.		
Travaux récents:	Entretien à charge du sivom		
préconisations	aucune		
Commentaires : ce seuil situé immédiatement en aval du pont cadre de la rue des Romains et d'un réseau pluvial Ø 600 a pour fonction de stabiliser le profil en long du ruisseau.

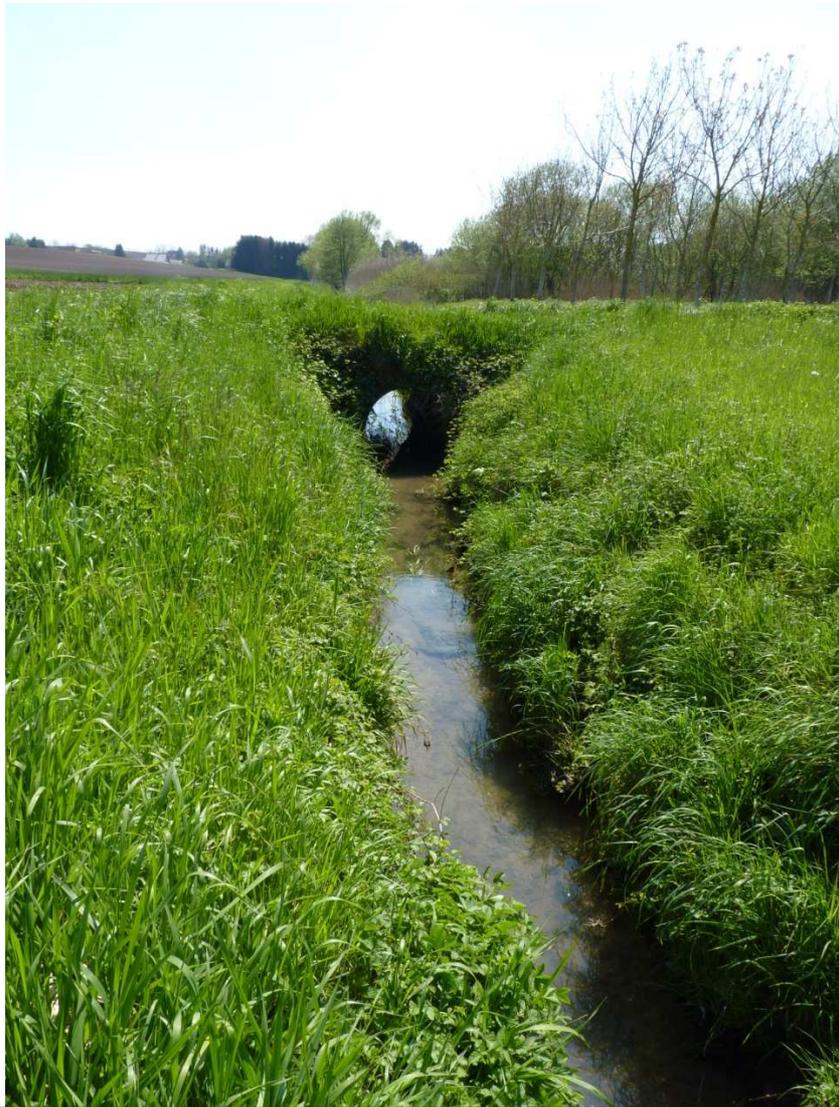
Cours d'eau/secteur :	Ruisseau de seebach / tronçon 3	Coord GPS (RGF93)	
section cadastrale :	limite 17 et 18	x	y
parcelle cadastrale :	357 ; 404	1 065 366,53	6 884 516,01

réglementation, droit d'eau, propriétaire, usage	Propriétaire : sivom	
	Description de l'ouvrage : type, matériau, état, franchissable, chute, fosse, longueur, largeur	Buse Ø 1200	
	Ecoulements : régime, débit	NC	
Impact Morphodynamique: érosion de berge amont et aval, envasement, remous		Sans objet	
Travaux récents: chargé de l'entretien, nature,		Entretien à charge sivom	
préconisations		Visite régulière après gros orage ou crue	
Commentaires : il s'agit d'un OH permettant le passage d'engin agricole. Cet ouvrage ne pose aucun problème particulier.

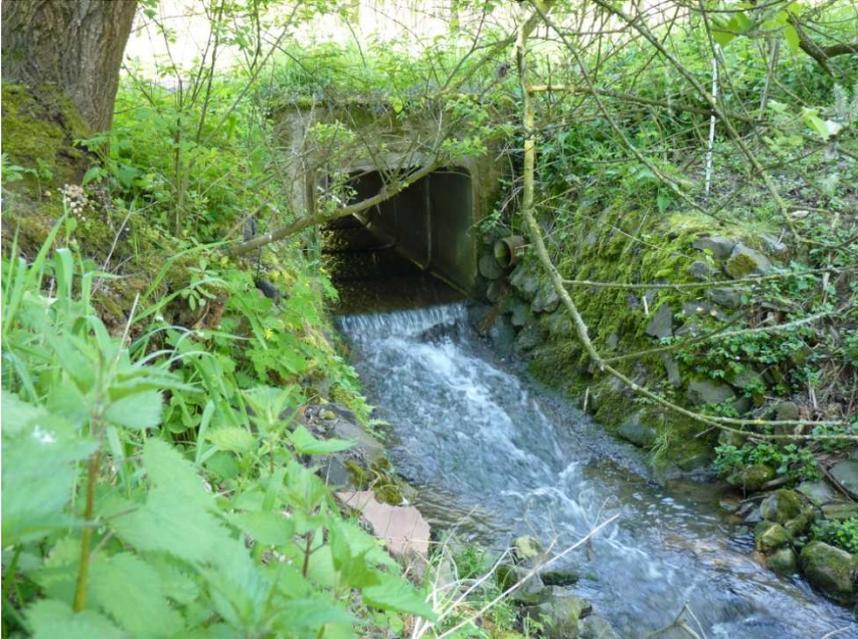
Cours d'eau/secteur :	Ruisseau seebach / tronçon 3	Coord GPS (RGF93)	
section cadastrale :	2	x	y
parcelle cadastrale :	58, 332	1 065 889,22	6 883 588,24

réglementation, droit d'eau, propriétaire, usage	Propriétaire : sivom	
	Description de l'ouvrage : type, matériau, état, franchissable, chute, fosse, longueur, largeur	Dalot rectangulaire sous chemin rural	
	Écoulements : régime, débit	NC	
Impact Morphodynamique :	Diversification des écoulements en aval, effet de chasse des sédiments.		
Travaux récents:	Sans objet		
préconisations	Entretien à charge du sivom		
Commentaires : Petite chute d'eau en sortie d'ouvrage franchissable, mais la longueur de l'ouvrage et la faible hauteur d'eau empêchent toute remontée par nage du poisson vers l'amont

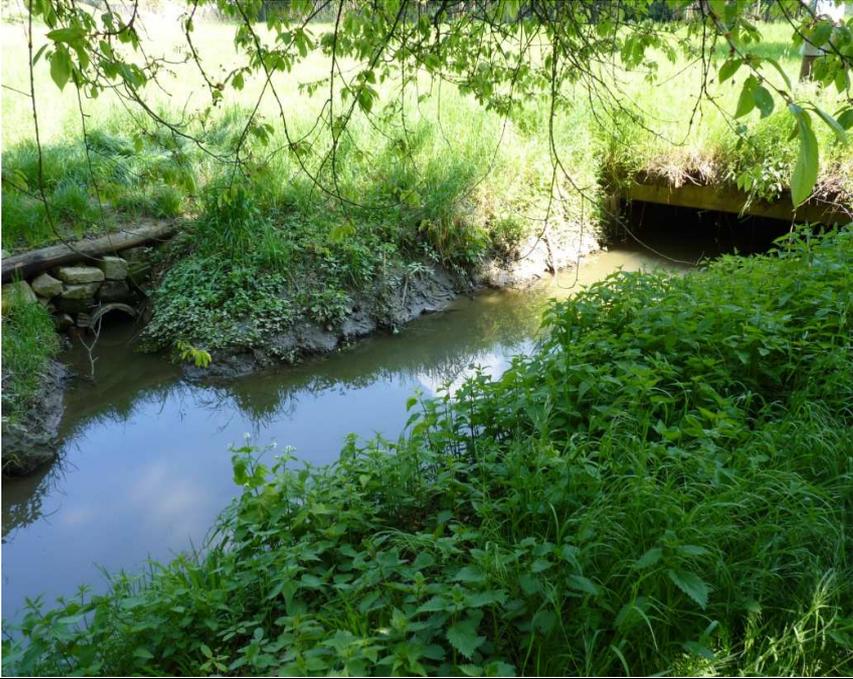
Cours d'eau/secteur :	Ruisseau seebach / tronçon 3	Coord GPS (RGF93)	
section cadastrale :	24	x	y
parcelle cadastrale :	Non numéroté	1 066 021,28	6 883 343,96

réglementation, droit d'eau, propriétaire, usage	Propriétaire : privé	
	Description de l'ouvrage : type, matériau, état, franchissable, chute, fosse, longueur, largeur	Pont passerelle en bois	
	Écoulements : régime, débit		
Impact Morphodynamique :	Ralentissement de l'écoulement en partie amont		
Travaux récents:	Entretien à charge du propriétaire		
préconisations	Désenvasement localisé à réaliser si nécessaire		
Commentaires : visiblement, l'écoulement dans ce secteur est lentique dû à la pente très faible du cours d'eau mais également par l'apport de rejet d'étang en rive gauche

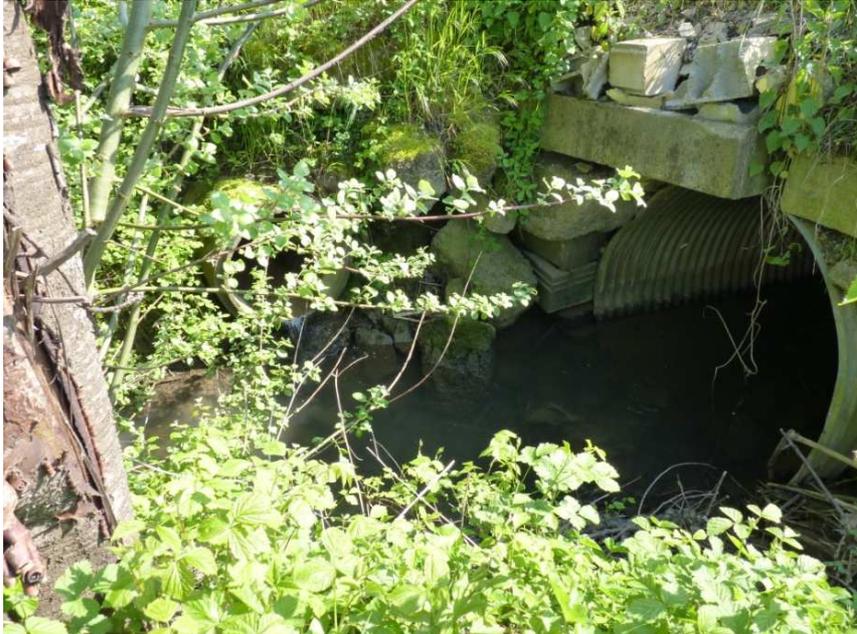
Cours d'eau/secteur :	Ruisseau de seebach / tronçon 3	Coord GPS (RGF93)	
section cadastrale :	limite 2,3 (Niederseebach)	x	y
parcelle cadastrale :	370 (Niederseebach)	1065736,05	6 882 009,48

réglementation, droit d'eau, propriétaire, usage	Propriétaire : sivom	
	Description de l'ouvrage : type, matériau, état, franchissable, chute, fosse, longueur, largeur	Buse tôle ondulée, Ø 800, sous chemin agricole	
	Écoulements : régime, débit		
Impact Morphodynamique :	Sans objet : pas d'impact visiblement quantifiable		
Travaux récents:	Entretien à charge du sivom		
préconisations	Renforcer la stabilité des briques autour de l'ouvrage		
Commentaires : cet ouvrage ne pose pas de problème particulier. Il conviendra de vérifier les briques assemblées autour de l'ouvrage qui se désolidarisent petit à petit risquant de tomber dans le ruisseau.

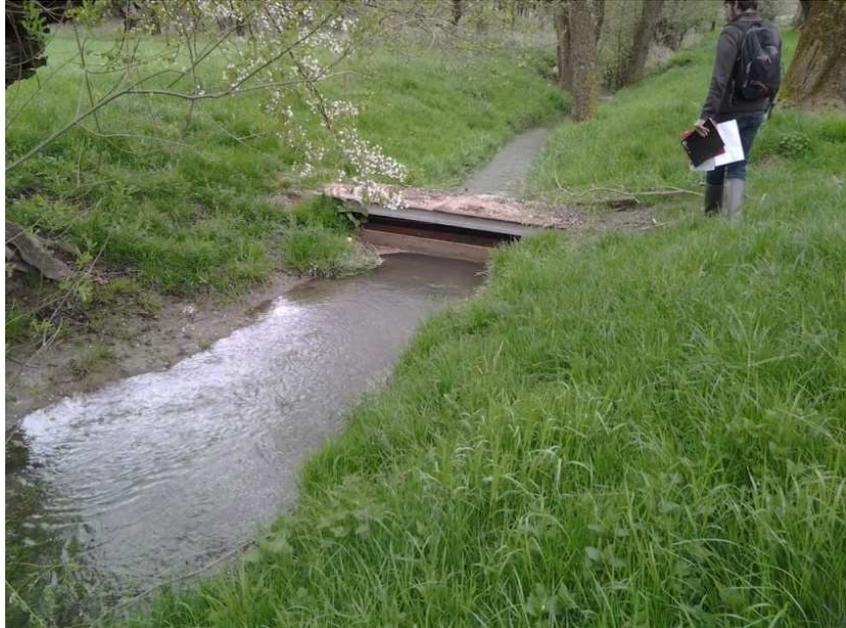
Cours d'eau/secteur :	Ruisseau d'Aschach	Coord GPS (RGF93)	
section cadastrale :	1 (Aschbach)	x	y
parcelle cadastrale :	22, 82	1 065 083,65	6 881 864,56

réglementation, droit d'eau, propriétaire, usage	Propriétaire : privé	
	Description de l'ouvrage : type, matériau, état, franchissable, chute, fosse, longueur, largeur	Passerelle bois	
	Ecoulements : régime, débit	NC	
Impact Morphodynamique : érosion de berge amont et aval, envasement, remous	Passerelle qui s'est tassée au fur et à mesure du passage des ovins dans le parc. En étiage, cette passerelle ne pose pas de problème mais peut s'avérer bloquante en hautes eaux.		
Travaux récents: chargé de l'entretien, nature,	Entretien à charge du propriétaire		
préconisations	Réhaussement de la passerelle si nécessaire sinon, enlèvement de la passerelle en période hivernale (absence de mouton dans le parc)		
Commentaire : supprimer cette passerelle occasionnera un risque de dégradation des berges par piétinement. En même temps, il n'est pas envisager d'aménager un passage à gué dans le ruisseau.

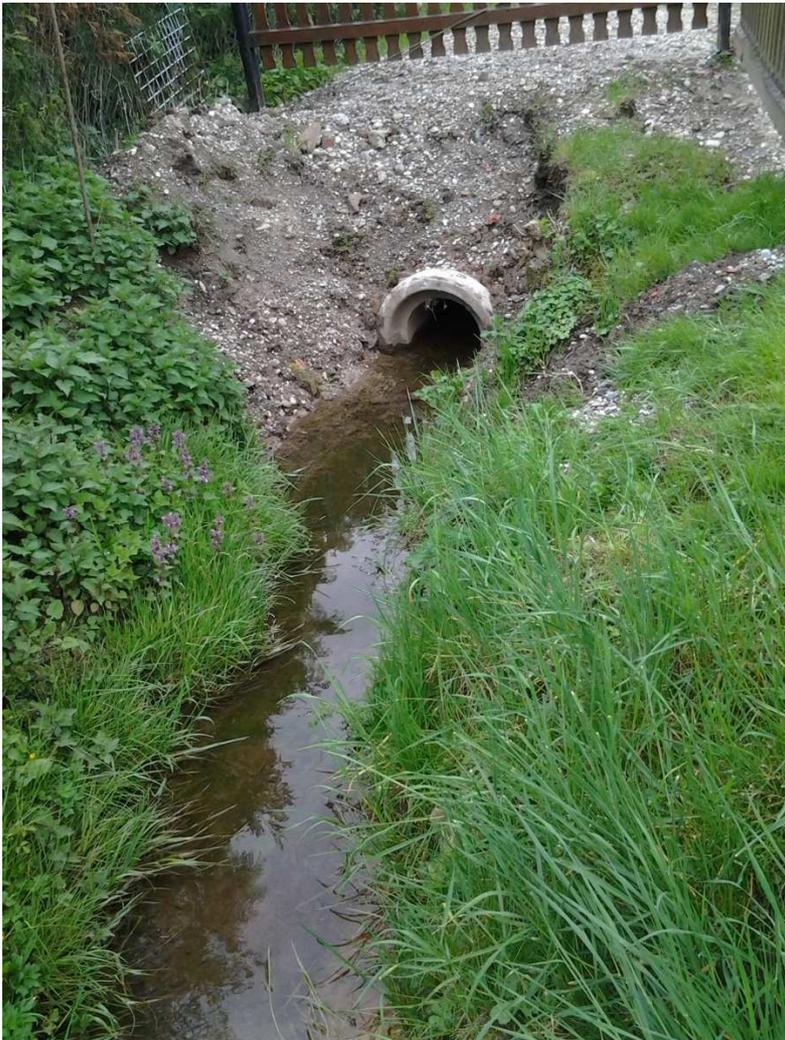
réglementation, droit d'eau, propriétaire, usage	Propriétaire : privé	
	Description de l'ouvrage : type, matériau, état, franchissable, chute, fosse, longueur, largeur	Entrée d'un fossé dans le réseau d'assainissement	
	Ecoulements : régime, débit	NC	
Impact Morphodynamique : érosion de berge amont et aval, envasement, remous	Sans objet		
Travaux récents: chargé de l'entretien, nature,	Entretien à charge du propriétaire riverain		
préconisations			
Commentaire : ce petit fossé « conflue » avec le ruisseau d'Aschbach dans le réseau d'assainissement pluvial. Ce petit fossé sert d'exutoire pluvial aux habitations. Il n'a aucun intérêt biologique outre que son rôle hydraulique.

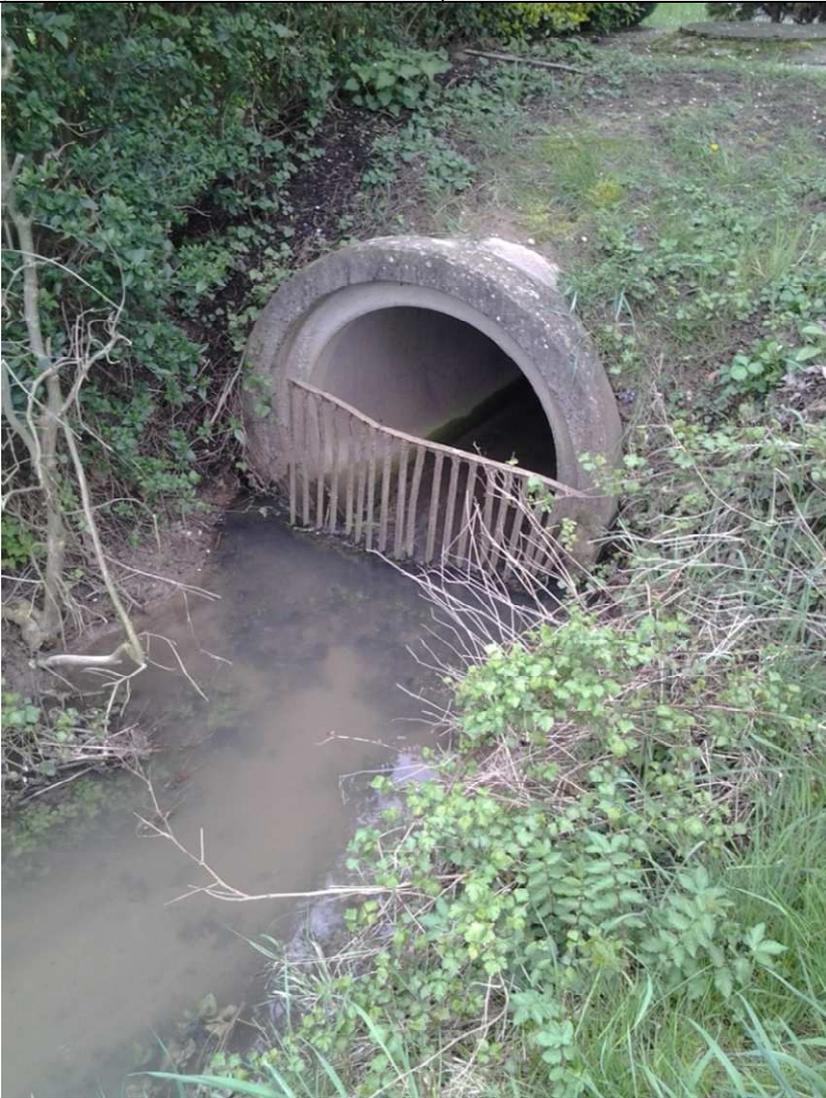
réglementation, droit d'eau, propriétaire, usage	Propriétaire : commune	
	Description de l'ouvrage : type, matériau, état, franchissable, chute, fosse, longueur, largeur	Buse 800 avec grille	
	Écoulements : régime, débit	NC	
Impact Morphodynamique : érosion de berge amont et aval, envasement, remous	Pas de remous à l'amont, berges bétonnées		
Travaux récents: chargé de l'entretien, nature,	Entretien à charge de la commune		
préconisations	Nettoyage régulier de la grille		
<p>Commentaires : en fait, cette buse correspond à l'entrée du réseau pluvial du ruisseau d'Aschbach dérivé dans un fossé rectiligne. En effet, il existait auparavant un fossé plus méandrique qui a été supprimé au profit d'un fossé droit qui contourne les maisons récentes.</p>

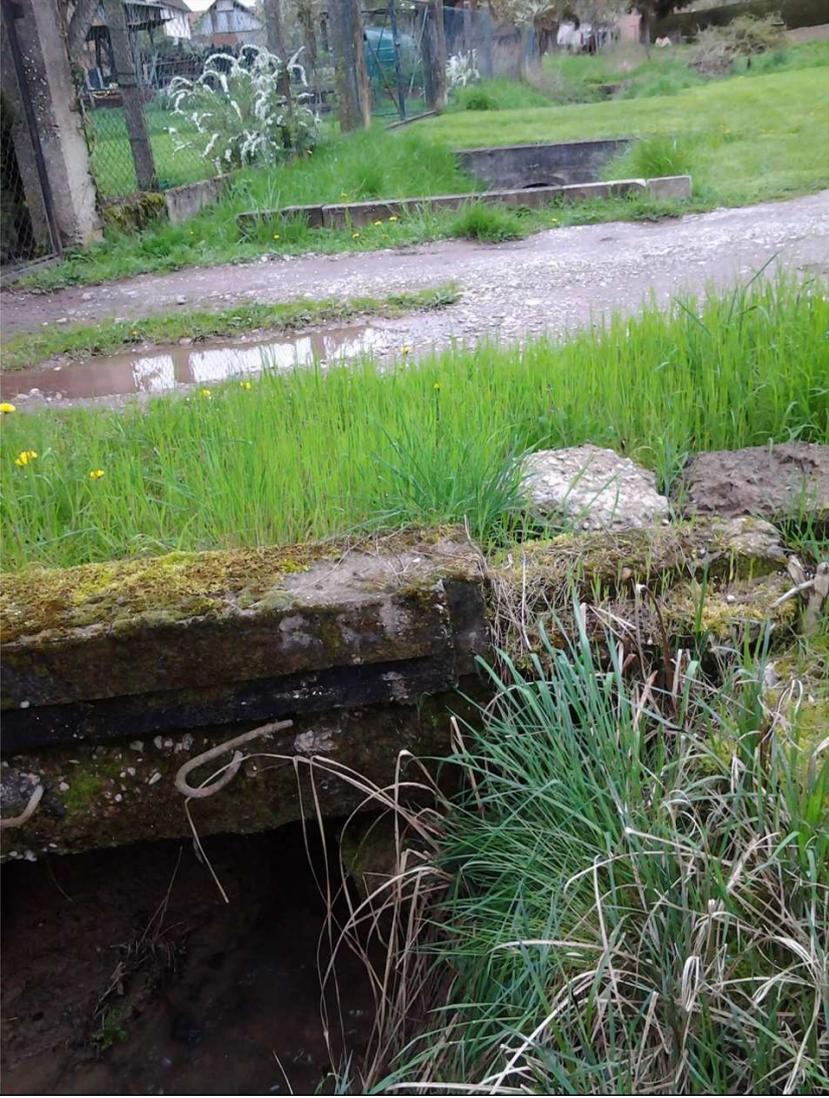
réglementation, droit d'eau, propriétaire, usage	Propriétaire : commune	
	Description de l'ouvrage : type, matériau, état, franchissable, chute, fosse, longueur, largeur	3 dalots successifs	
	Ecoulements : régime, débit	NC	
Impact Morphodynamique : érosion de berge amont et aval, envasement, remous	Sans objet		
Travaux récents: chargé de l'entretien, nature,	Entretien à charge du sivom		
préconisations	Nettoyage régulier du lit mineur		
Commentaires : ce secteur correspond à la partie dérivée de l'ancien tracé du ruisseau d'Aschbach. Ces ouvrages restent en mauvais état visiblement.

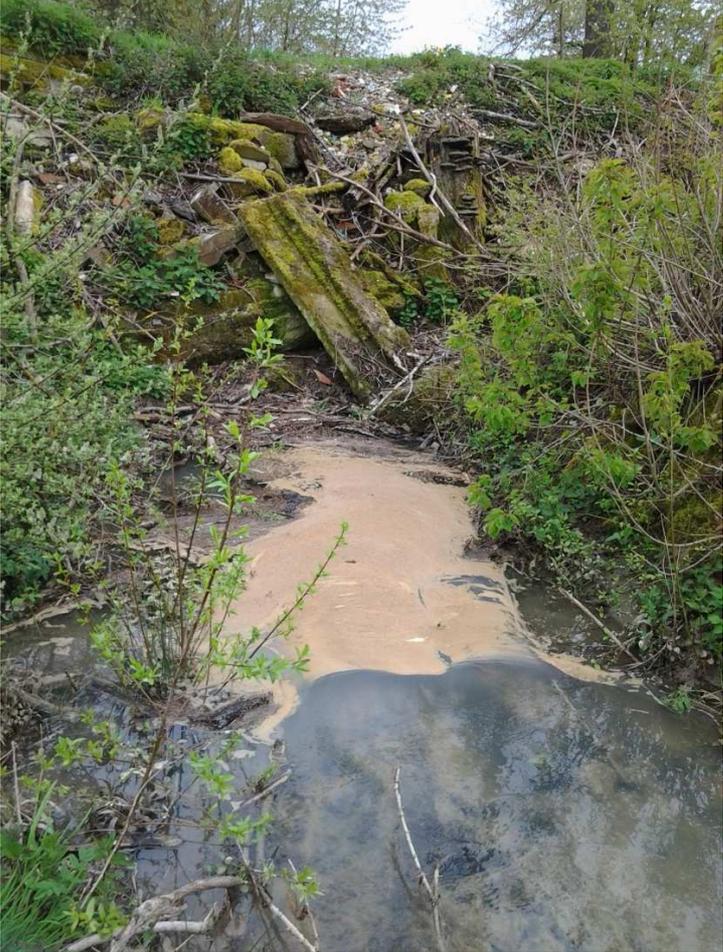
réglementation, droit d'eau, propriétaire, usage	Propriétaire : CD 57	
	Description de l'ouvrage : type, matériau, état, franchissable, chute, fosse, longueur, largeur	Ouvrage invisible Obstrué en partie amont (CF photo) et l'aval est noyé	
	Ecoulements : régime, débit	NC	
Impact Morphodynamique : érosion de berge amont et aval, envasement, remous	Suite au défrichement du boisement humide et donc de la ripisylve, les bois morts s'accumulent contre le talus du chemin rural empêchant l'écoulement du cours d'eau		
Travaux récents: chargé de l'entretien, nature,	Sivom		
préconisations	Enlèvement des encombres, éventuellement réaménagement de la zone humide amont en roselière et mares si abandon de la parcelle.		
<p>Commentaire : le défrichement opéré sur cette zone a mis à nu des sols argileux sur lesquels le ruissellement peut être important. Les végétaux et troncs d'arbres n'ont pas tous été systématiquement enlevés. Cela bloque considérablement l'écoulement et apporte des MES en aval au regard de l'importante turbidité de l'eau constatée le jour de nos investigations de terrain (18 mai)</p>

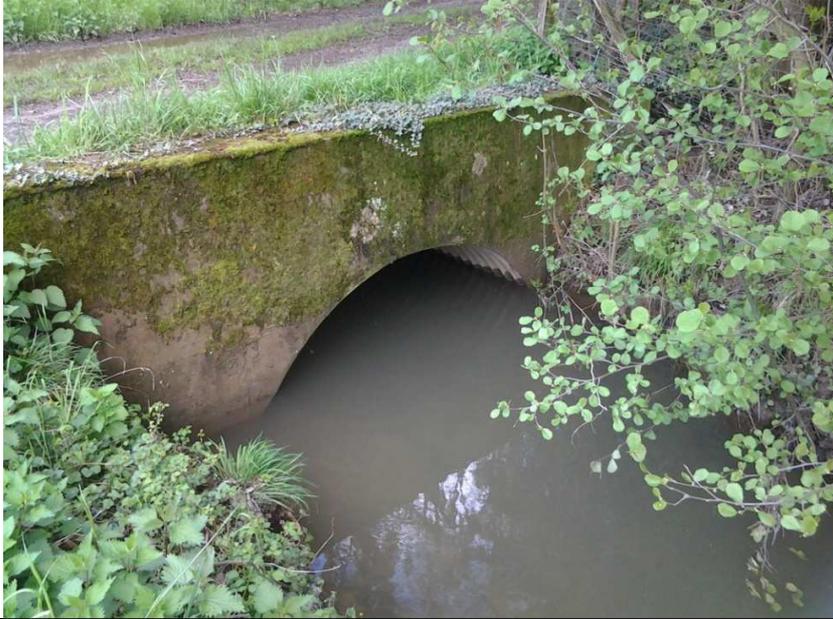
réglementation, droit d'eau, propriétaire, usage	Propriétaire :	
	Description de l'ouvrage : type, matériau, état, franchissable, chute, fosse, longueur, largeur	Buse Ø 1800 mm	
	Ecoulements : régime, débit	NC	
Impact Morphodynamique : érosion de berge amont et aval, envasement, remous	Sans objet : pas d'érosion ou d'affouillement de berge constaté		
Travaux récents: chargé de l'entretien, nature,	Entretien à charge du propriétaire - exploitant agricole		
préconisations	Sans objet		
Commentaire : l'ouvrage était au ¾ comblé en mai 2016 suite à l'importance des précipitations.

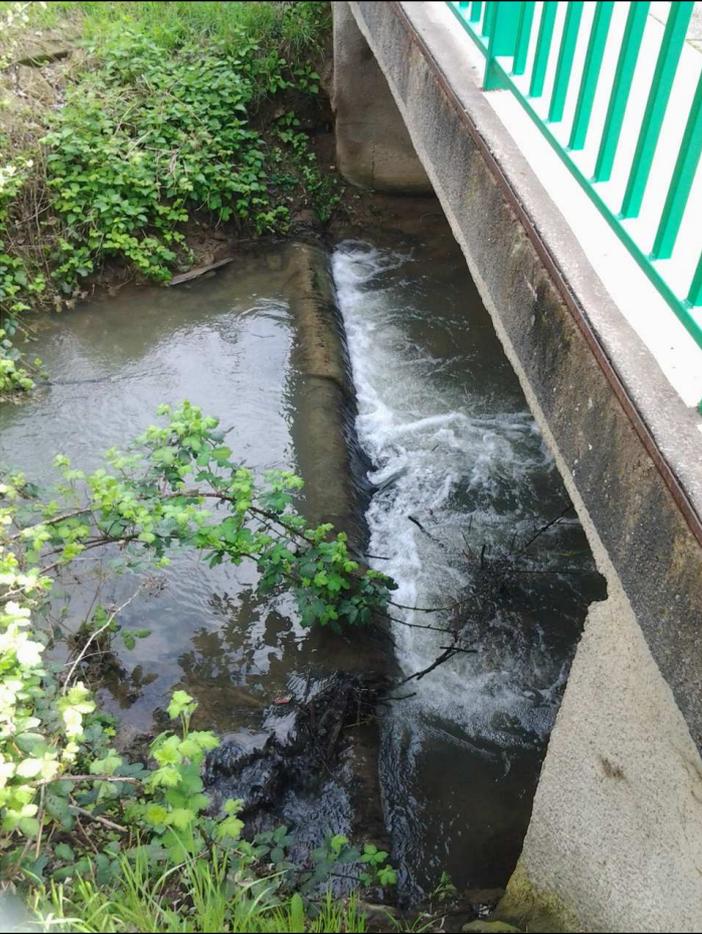
réglementation, droit d'eau, propriétaire, usage	Propriétaire : CD67 ?	
	Description de l'ouvrage : type, matériau, état, franchissable, chute, fosse, longueur, largeur	Seuil en amont du radier du pont routier : chute d'eau de 30 cm. Infranchissable pour la plupart des espèces.	
	Ecoulements : régime, débit	NC	
Impact Morphodynamique : érosion de berge amont et aval, envasement, remous	Pas de remous à l'amont, absence d'érosion des berges		
Travaux récents: chargé de l'entretien, nature,	Sans objet		
préconisations	Enlèvement des embâcles végétaux pouvant s'accumuler sous le pont par étalement de la lame d'eau		
<p>Commentaires : cet ouvrage identifié au ROE marque le début du tronçon n°5 rectifié en aval. Il s'agit d'une canalisation AEP. L'eau du ruisseau passe sous la conduite ce qui signifie que le cours d'eau a entamé son processus d'affouillement. Le SDE de Seltz indique que son enfouissement induit des contraintes importantes : fil d'eau de la conduite à 1,80 m pour respecter la couverture minimale de 1,5 m demandée par la DDT.</p> <p>Une étude ICE (Information Continuité Ecologique) serait nécessaire pour estimer les potentialités de franchissement.</p>

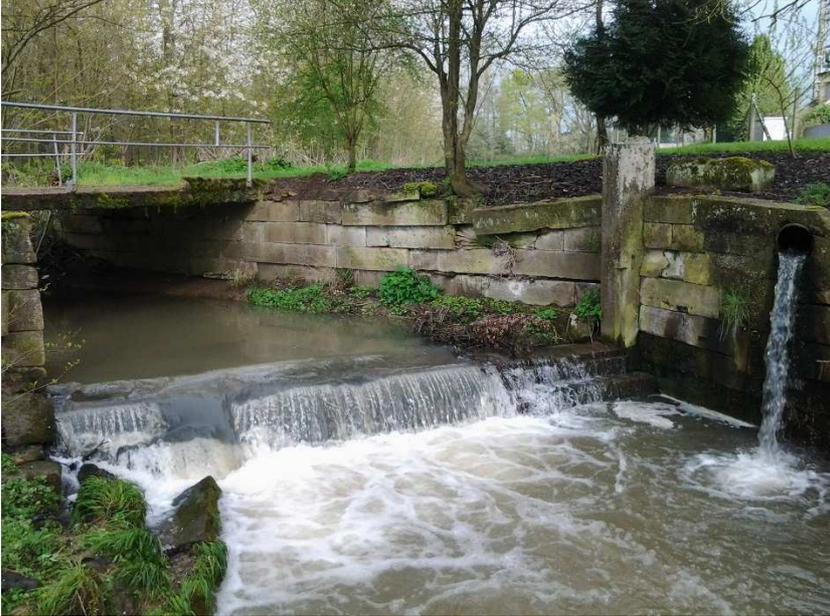
réglementation, droit d'eau, propriétaire, usage	Propriétaire : sivom	
	Description de l'ouvrage : type, matériau, état, franchissable, chute, fosse, longueur, largeur	Seuil béton en 3 parties avec escalier, seuil déversant et chenal d'écoulement	
	Écoulements : régime, débit	NC	
Impact Morphodynamique : érosion de berge amont et aval, envasement, remous	Emmurement localisé aux abords du seuil, chute d'eau infranchissable en basse eaux		
Travaux récents: chargé de l'entretien, nature,	Sans objet		
préconisations	Etude de franchissabilité de type ICE (méthodologie ONEMA)		
<p>Commentaires : Ce seuil existe depuis 200 ans environ. Il a un rôle de protection du mur de soutènement de la step. Après visite sur site, les élus soulignent une communication possible pour la remontée du poisson, entre l'ancien Seltzbach, son bras de dérivation et le Seebach.</p> <p>Au regard de sa hauteur de chute et de sa configuration, il génère des impacts non négligeables sur le cours d'eau (remous, infranchissabilité potentielle, point dur). Nous recommandons une étude ICE (Information Continuité Ecologique) qui permettrait d'estimer les potentialités de franchissement.</p>

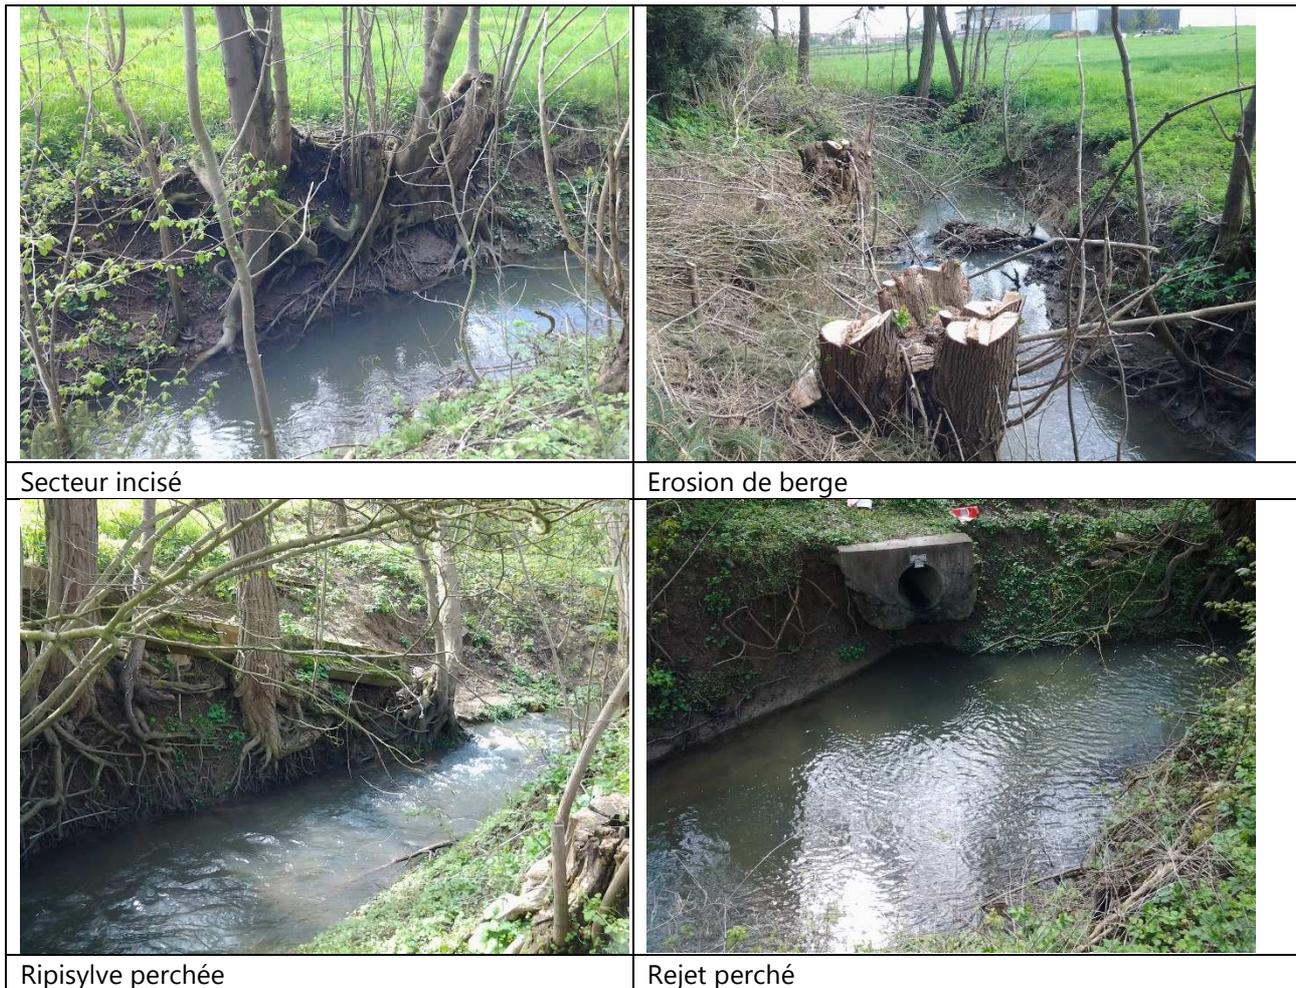
L'origine de cette incision nous est inconnue. Il peut s'agir soit d'une suppression de seuil ou d'ouvrage en travers du lit mineur mais sans pour autant que cet ouvrage puisse être localisé soit d'une rectification globale en partie aval du cours d'eau.

Cette incision peut causer des dommages sur la ripisylve qui peut se retrouver perchée par rapport à l'écoulement normal, peut avoir des conséquences sur les ouvrages de rejet (déstabilisation) et enfin peut influencer le niveau de la nappe permettant de conserver les zones humides en lit majeur.

Pour ces raisons, il conviendra d'étudier de plus près par une étude hydraulique l'origine de cette incision, puis si celle-ci est confirmée, prévoir des mesures de stabilisation du profil en long par exemple en la mise en œuvre de seuils rustiques permettant de bloquer cette incision et l'érosion régressive qui remonte vers l'amont.
