Diagnostic physique des milieux récepteurs du système d'assainissement du périmètre de la région d'Ingwiller

RAPPORT D'ETUDE

ARTELIA Ville et Transport
Agence de Strasbourg

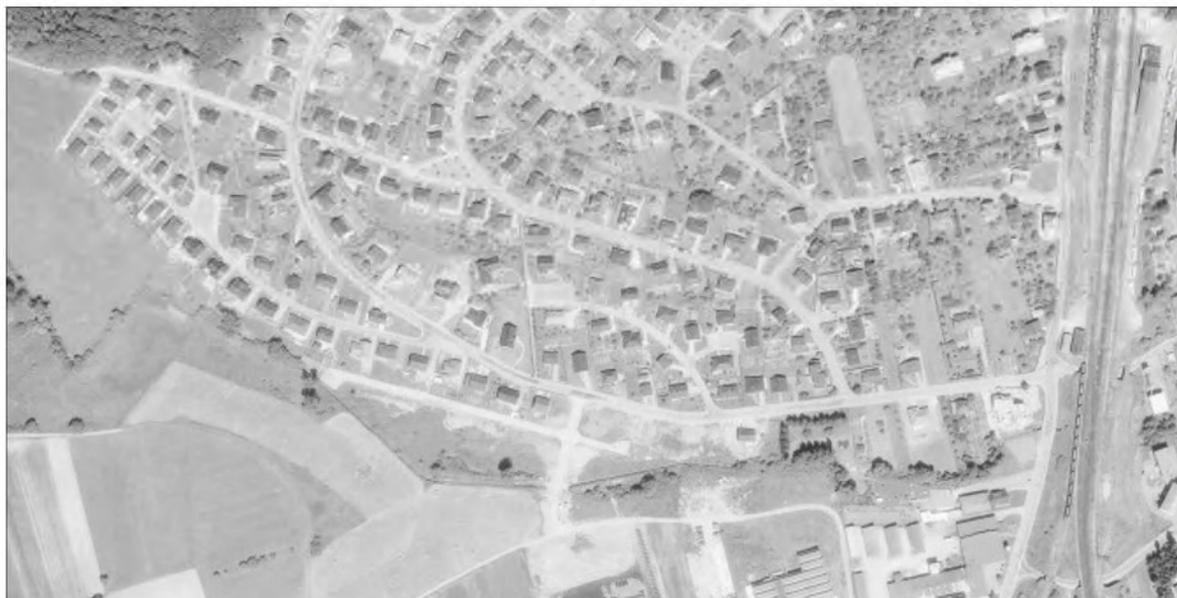
Fig. 13. Rectification du lit du Weinbaechel à l'entrée d'Ingwiller- photographie aérienne de 1986

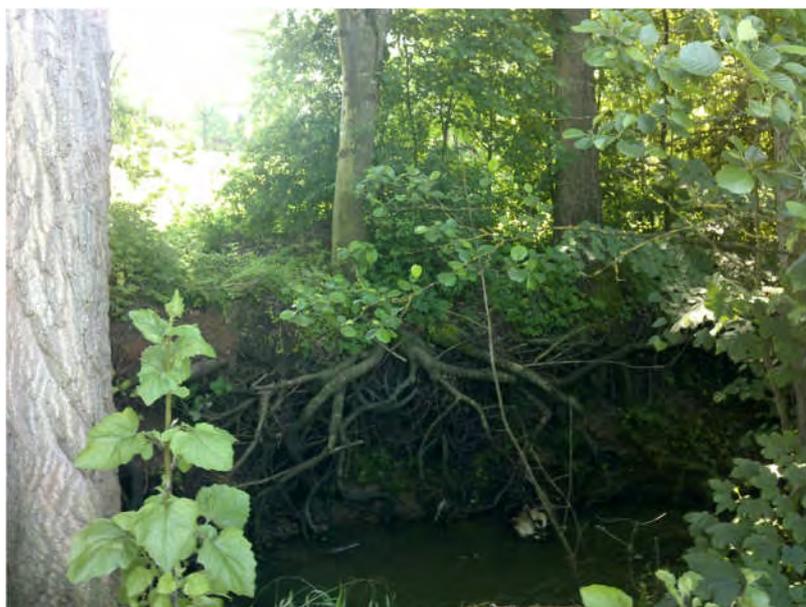
Concernant l'ensemble des cours d'eau, ceux-ci se sont véritablement enfoncés, incisés suite au recalibrage et rectifications. Les berges sont abruptes. Le système racinaire de la végétation, lorsqu'il existe, est apparent.

Fig. 24. Forte incision du lit en aval d'Uttwiller : système racinaire apparent

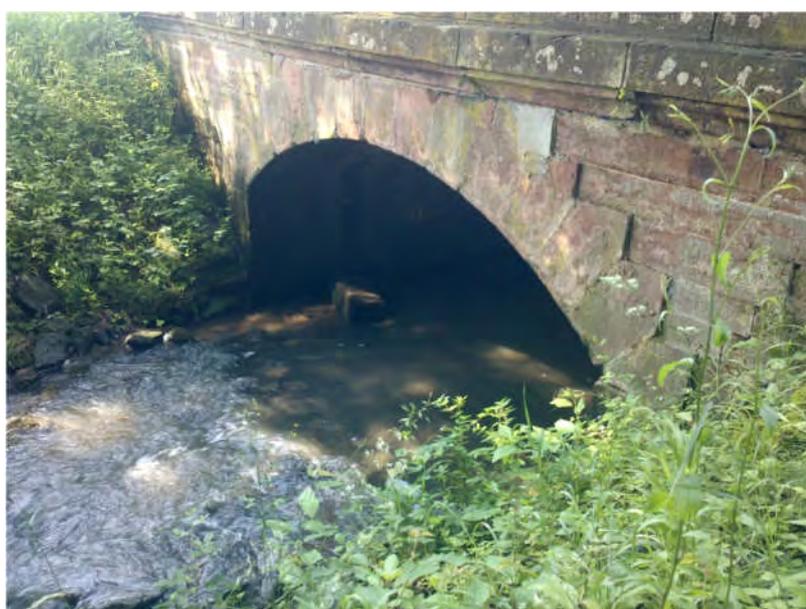
Sur l'ensemble du bassin du Soultzbach et Weinbaechel, quelques ouvrages de franchissement, ont été recensés. Les franchissements sur chemin agricole sont généralement de type buse Armco et bien positionnés par rapport au fond du lit. Les ponts de traversées routières sont accompagnés de seuil de stabilisation en aval créant une chute en aval.

Fig. 26. Ouvrage de franchissement de la RD6 à Niedersoultzbach

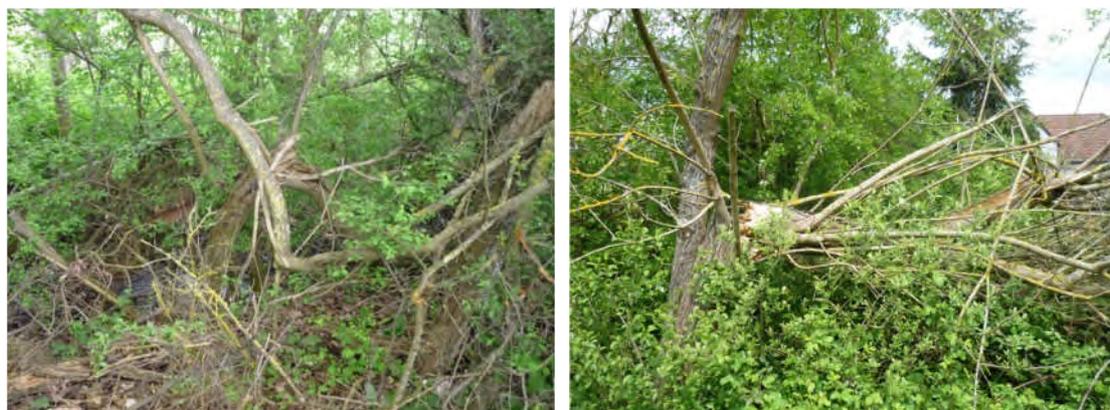
Sur la majorité des cours d'eau du bassin versant, la végétation de berges présente un défaut d'entretien entraînant la formation d'importants embâcles obstruant l'écoulement dans le lit mineur.

Fig. 33. Ruisseau du Soultzbach à Obersoultzbach et Weinbaechel à Ingwiller : défaut d'entretien de la végétation

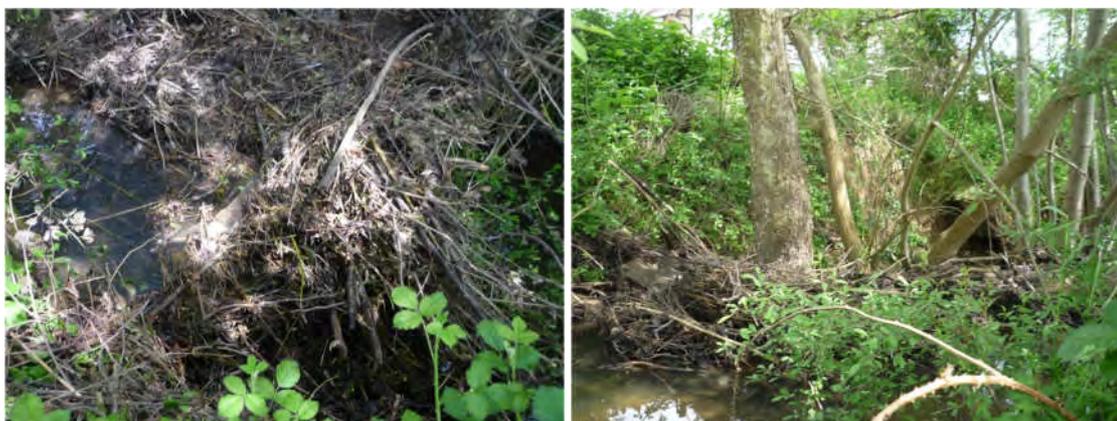
Fig. 34. Embâcle dans le lit mineur du Weinbaechel

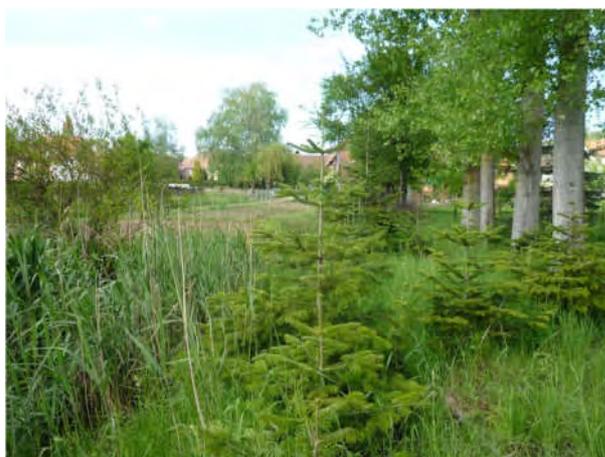
Généralement plantés en peuplement dense ou alignés le long des cours d'eau, le peuplier de culture présente, contrairement aux peupliers indigènes (noirs, blancs, grisards ou tremble), un intérêt biologique médiocre et contribue à l'appauvrissement de la flore indigène. Par ailleurs, il se déchausse souvent causant d'importantes dégradations des berges.

Fig. 36. Présence de résineux et peupliers le long du Weinbaechel à Weinbourg

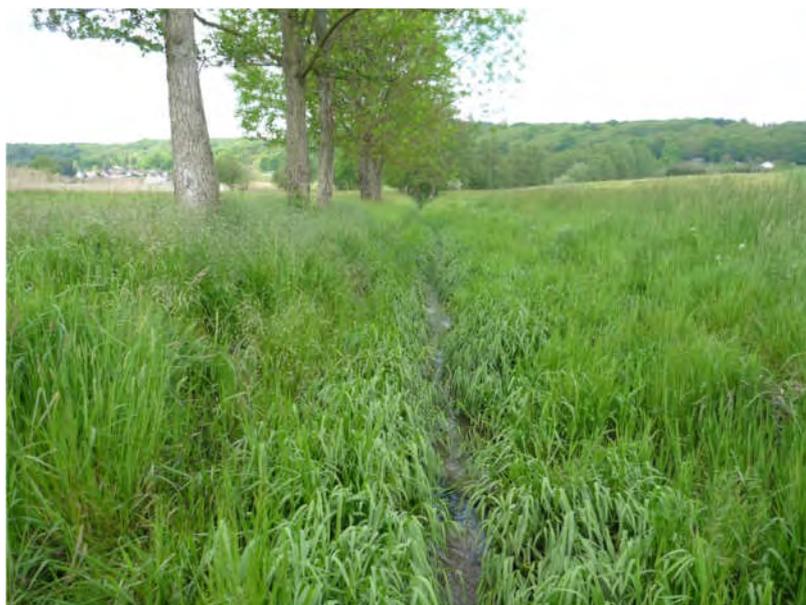
En raison de l'importante incision et l'approfondissement du lit mineur, aucune zone humide ne peut se développer aux abords des cours d'eau. Les berges basses permettant le débordement du lit sont situées en amont des habitations d'Ingwiller sur le Weinbaechel.

Fig. 38. Le Weinbaechel en amont d'Ingwiller

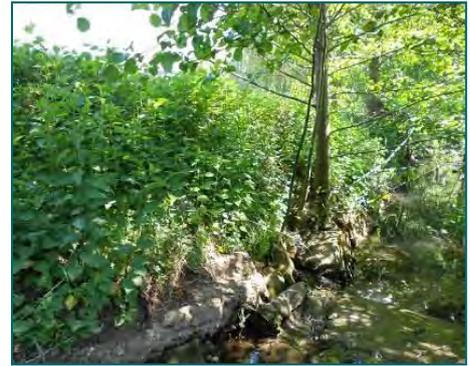
Avant la confluence avec la Moder, le Weinbaechel retrouve une morphologie plus adaptée et des faciès plus intéressants d'un point de vue hydroécologique. Parmi les désordres observés, la protection du pied de berge en rive gauche par des blocs bétons et la présence de seuils transversaux qui limitent la franchissabilité piscicole.

Le **profil 7** détaille les interventions proposées sur ce tronçon d'environ 70 mètres linéaire. Les blocs béton en pied de berge seront enlevés et remplacés par des fascines de saules.

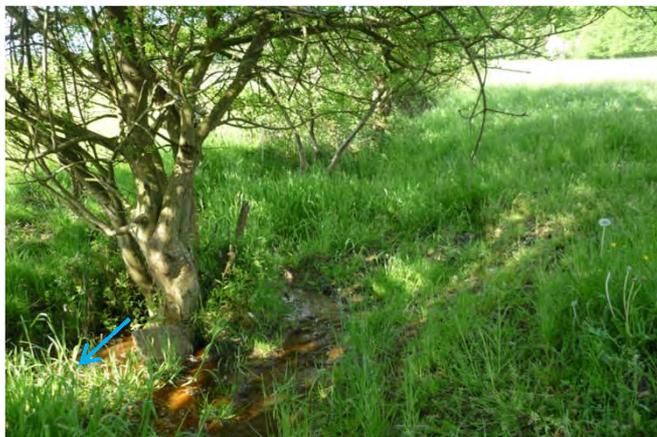
Ecoulement varié en tête de bassin versant

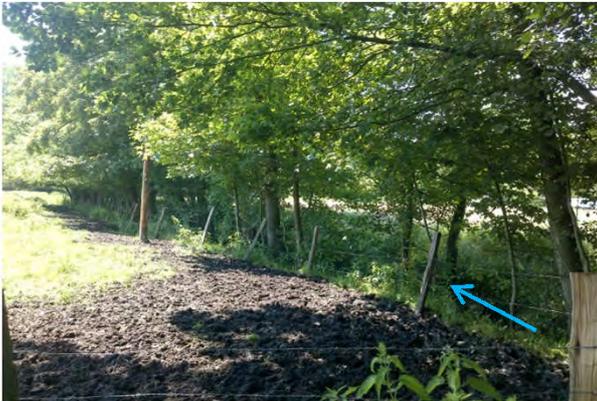
Prairie pâturée en rive gauche
