**BILAN SUR LES TRAVAUX DE RENATURATION
DE LA VENCE**
(département des Ardennes)
VISITE DU 18/08/2004

B.E. THERA – Bilan sur les travaux de renaturation de la Vence (08) – visite du 18/08/2004

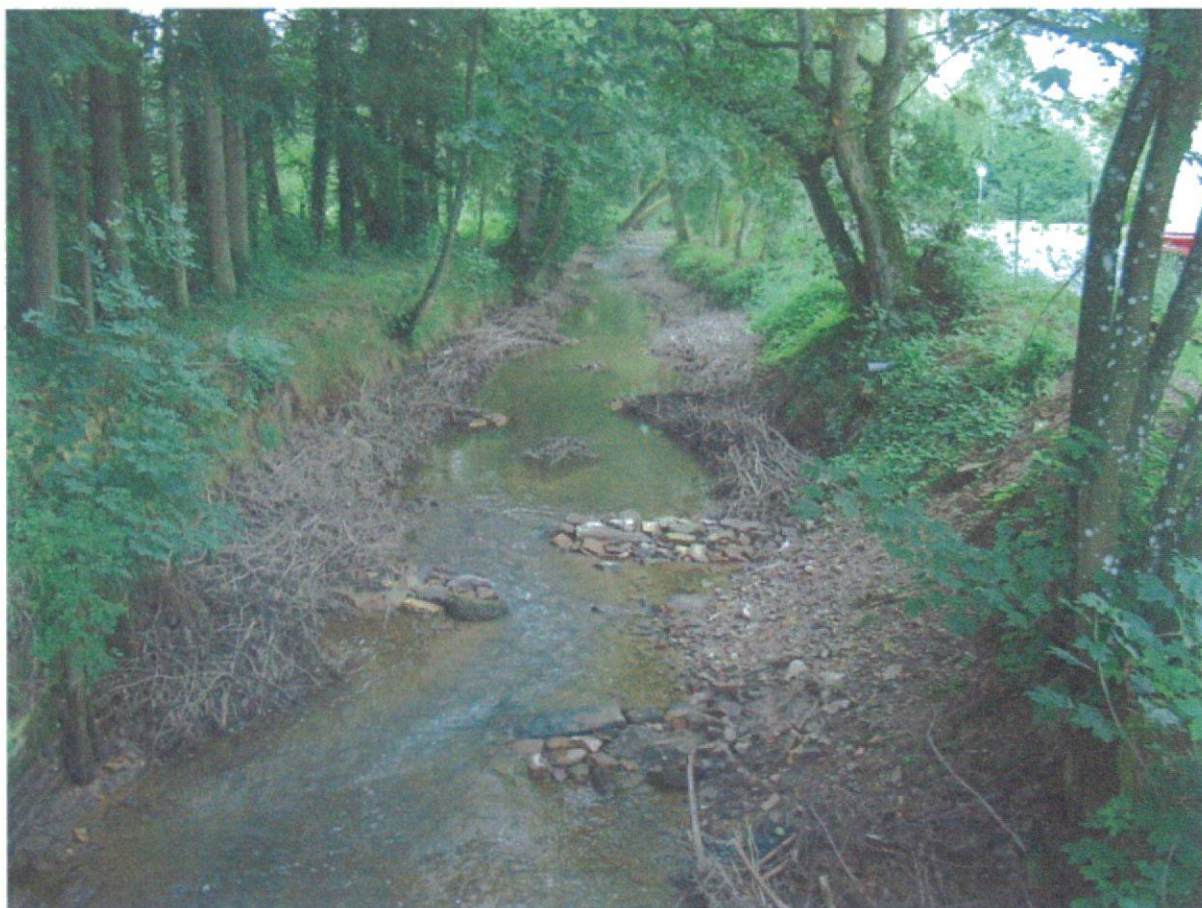
La Vence en amont direct de la vanne communale de Poix-Terron servant de réserve incendie

Cf. photo de couverture. Cette vanne est actuellement actionnée périodiquement (surtout en fin de semaine) afin de constituer une réserve incendie pour la commune, ce qui entraîne une surélévation du lit sur un mètre environ.

A terme, il est souhaité par le syndicat de la Vence que la vanne de Poix-Terron ne soit plus actionnée, mais il faudra alors que la commune dispose d'une sécurité incendie alternative suffisante.

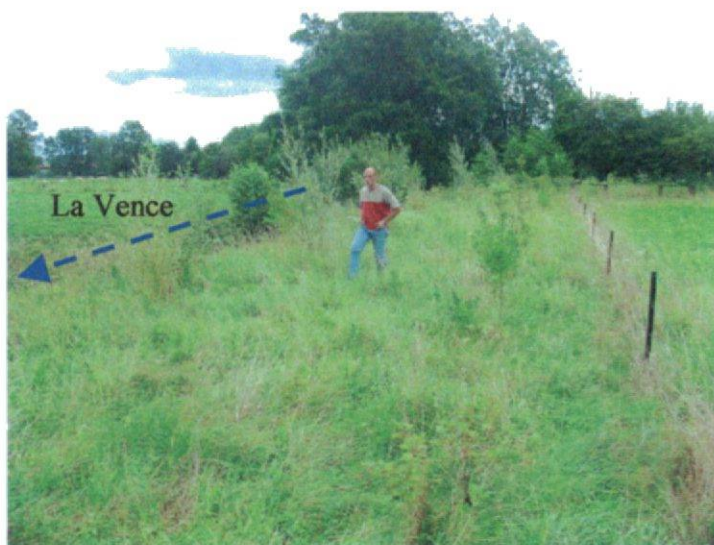
illustration n° 1 : plantations à Montigny-sur-Vence

La plantation présente une bonne variété d'espèces arbustives et arborées (quatre variétés de saules, viorne lantane, fruitiers dont cerisier, cornouiller, frêne, aulne, bourdaine...). Les plantations de haute tige n'ont pas été équipées de tuteurs, ce qui n'a pas gêné leur développement.

Le taux de reprise est très bon, supérieur à 90 %. La zone plantée étant une ancienne pâture, il n'y a qu'une faible concurrence entre les espèces herbacées et les arbustes et arbres plantés ou bouturés. L'entretien par débroussaillage est prévu pour l'année prochaine.

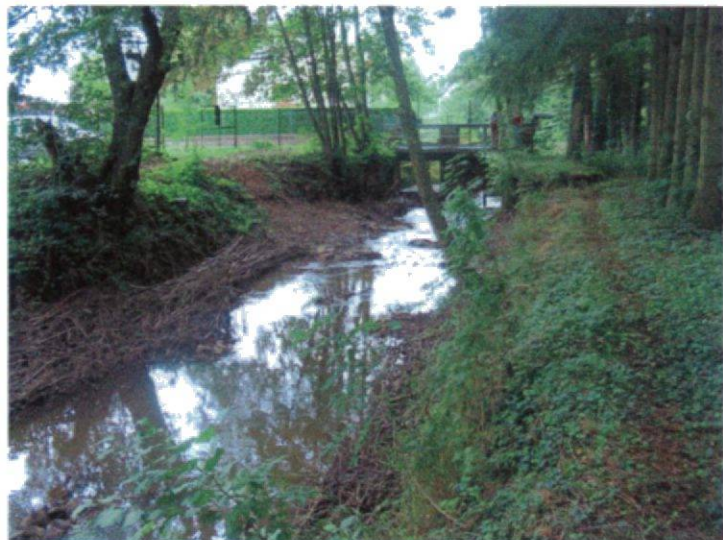
Les travaux ont consisté à la mise en place d'une douzaine de déflecteurs latéraux et centraux en pierres ancrés dans le lit mineur avec des pieux.

Des travaux de talutage proposés par le bureau d'étude ayant préconisé les travaux et s'élevant à 20.000€ HT n'ont pas été réalisés. En alternative, en pied de berge, des peignes morts de noisetiers ont été posés et ligaturés. Ces travaux ont été réalisés en 2004. L'hiver prochain doit permettre de combler en partie les peignes par des sédiments fins.

illustration n° 2 : Vanne de Poix-Terron (second plan) avec au premier plan la zone de retenue, avec peignes et déflecteurs en pied de berge ; le petit canal de dérivation part à droite de la vanne

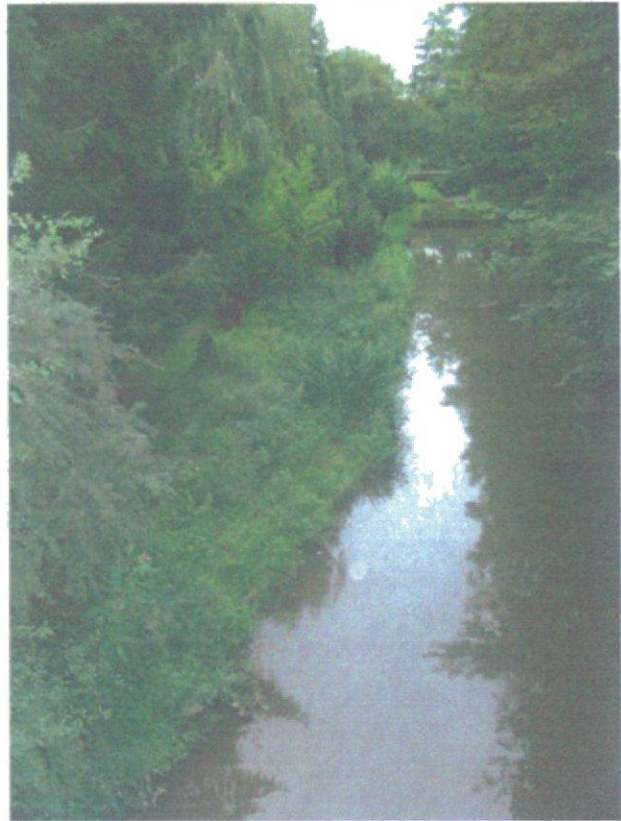
Dans la traversée de l'agglomération de Poix-Terron, des peignes vivants et des peignes morts ont été assemblés puis comblés par 60 tonnes de terre. Un semis de ray gras a été réalisé à l'issue des travaux pour stabiliser la terre apportée. La pose d'un géotextile a été écartée en raison d'un coût trop élevé.

Ces travaux réalisés en 2002 ont permis de restaurer une pente de berge moins abrupte qu'à l'origine. Par la plantation d'une densité importante de boutures (3000), la ripisylve commence à se diversifier en âge.

illustration n° 3 : Poix-Terron, depuis le pont de la gare, vers l'aval : berges stabilisées par les peignes vivants et les boutures

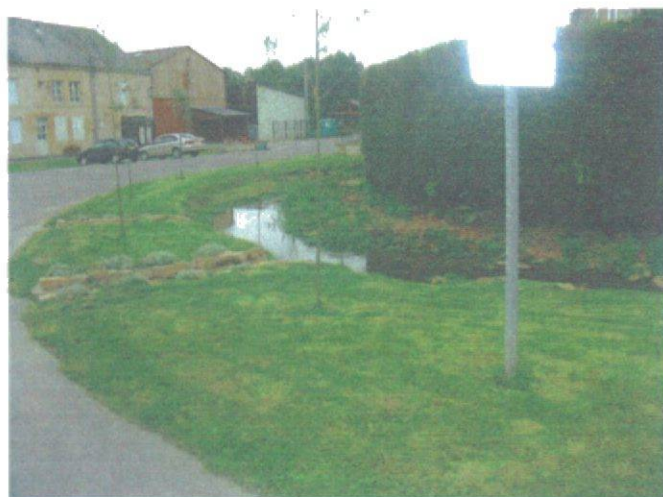
Sur un affluent : le ruisseau de Franc Lieu dans la traversée de Guignicourt-sur-Vence a été aménagé dans le virage de la place du village. Cette annexe était à cet endroit très envasée et lors des fortes pluies, les inondations n'étaient pas rares. Ce ruisseau est un des seuls habitats du département pour l'écrevisse à pied blanc.

illustration n° 4 : aménagement sur le ruisseau de Franc Lieu dans le virage du centre du village de Guignicourt-sur-Vence

Après dévasement, un empierrement (70 tonnes) et un apport de terre de 50 tonnes ont permis de reconstituer un lit mineur et de réimplanter une végétation adéquate en berge, avec de petits chenaux latéraux pour permettre à l'eau en excès de s'évacuer plus rapidement en cas

de crue. On observe actuellement le développement d'une végétation aquatique variée, constituant une petite zone humide très intéressante en plein village.

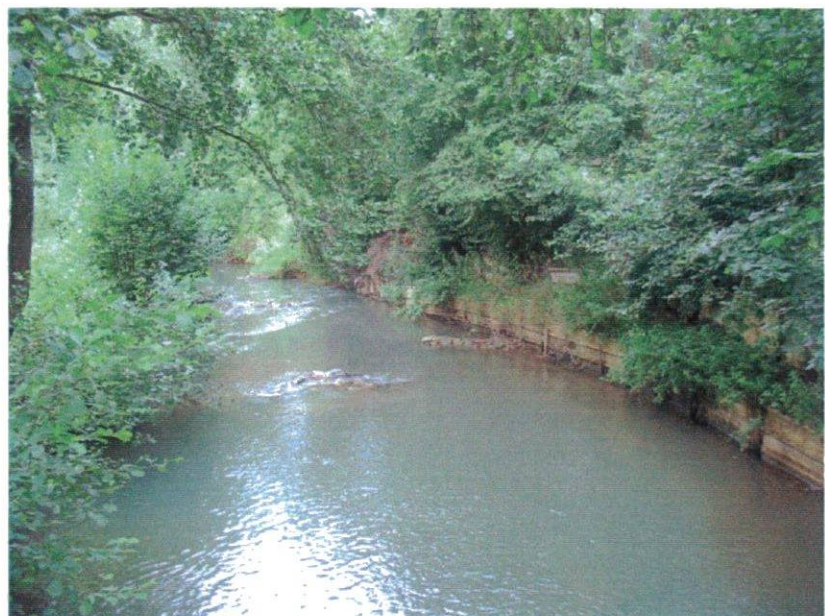
illustration n° 5 : à l'aval de la tréfilerie : berge RD complètement anthropisée (planches en plastique) ; implantation de déflecteurs

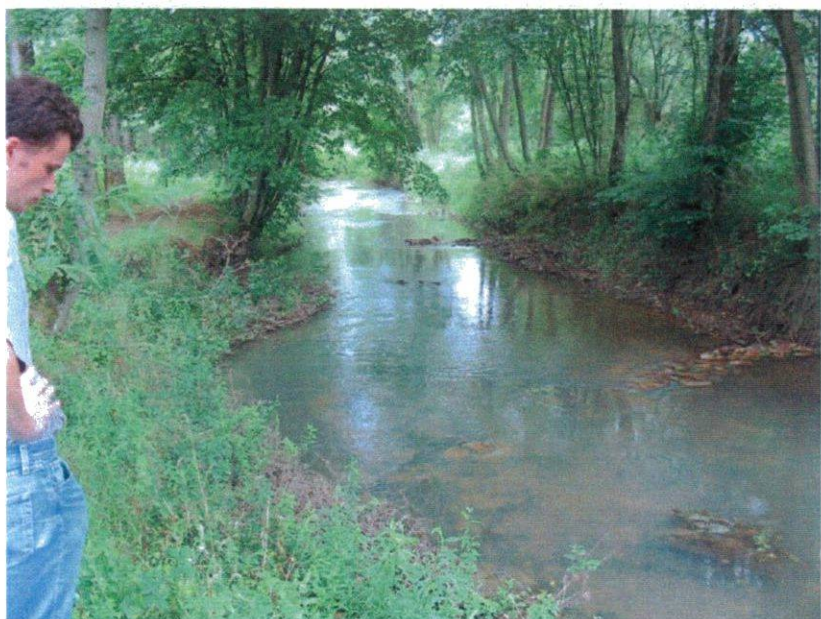
illustration n° 6 : peignes vivants et peignes morts en rive gauche ; déflecteurs centraux et latéraux

En tout 9 déflecteurs centraux ou latéraux, 10 souches fixées, 200 ml de peignes vivants (saules) ou morts (noisetiers), 2000 boutures de saules, ainsi qu'une protection de berges avec troncs sur 40 mètres linéaires sur un linéaire d'environ 500 m permettent dore et déjà une diversification du milieu spectaculaire. Les peignes ont été réalisés en décembre 2003.

Les ouvrages en lit mineur ont passé sans encombres les crues de cet hiver.

La diversification des écoulements se voit dans la répartition des atterrissements dictés par les déflecteurs, créant des profondeurs variables et des zones de fraye pour la truite.
