Agence de l'eau  
Rhin-Meuse

## **BILAN SUR LA RESTAURATION DE LA PETITE MEUSE A DIEUE SUR MEUSE**

### **Bureau d'études THERA**

## FICHE D'ÉVALUATION DES TRAVAUX :

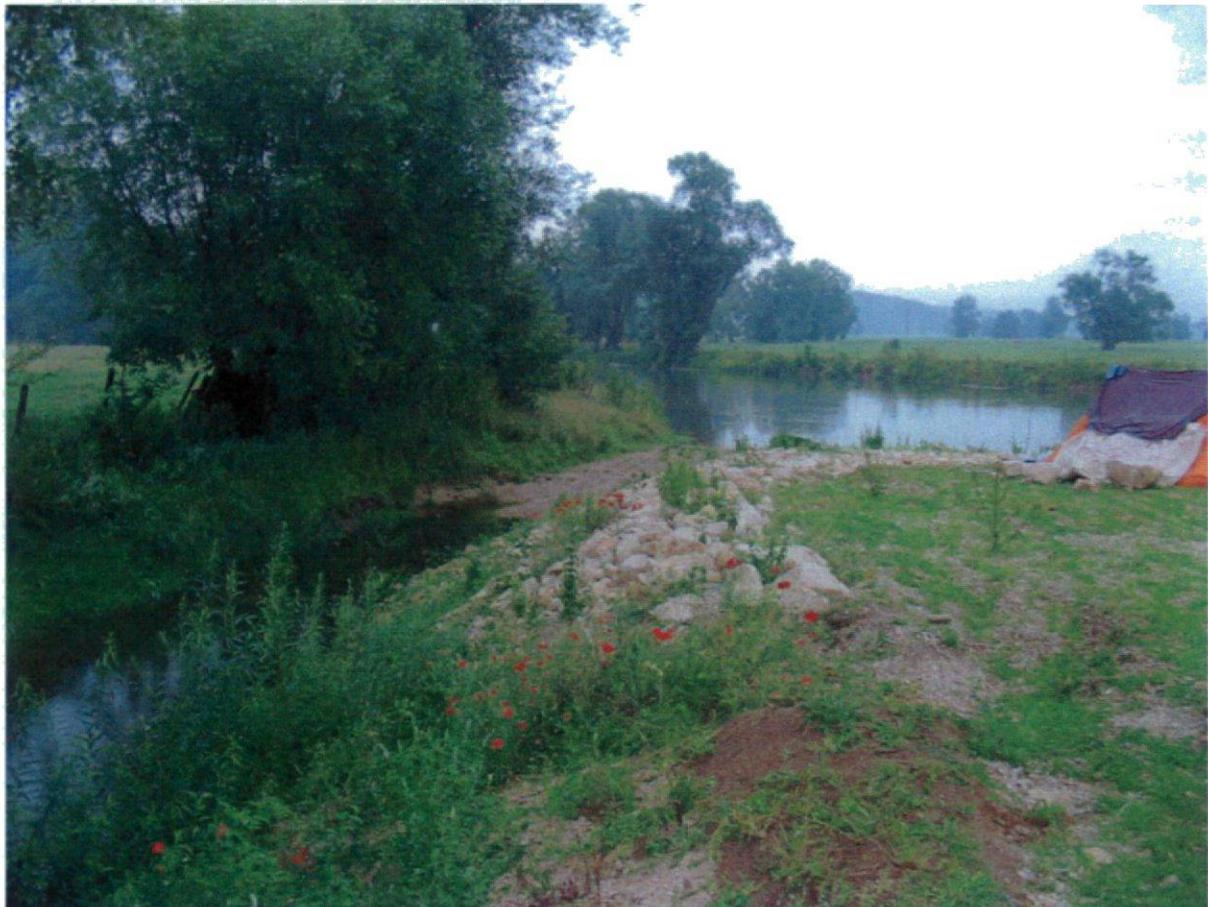
Entrée de la Petite Meuse le 20/07/2004. Atterrissement bloquant la communication.

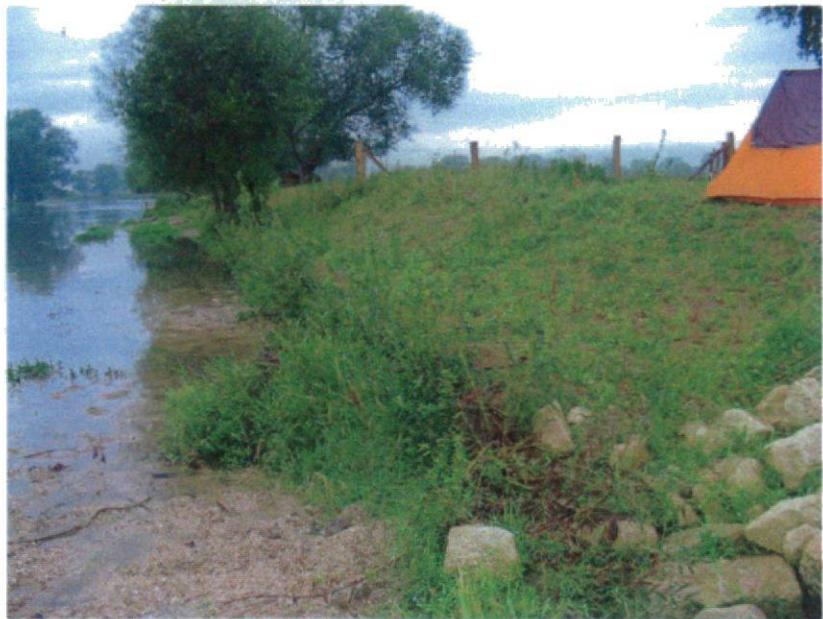
**illustration n° 1 : berge rive droite de la Meuse, fascine en pied de berge sur 10 m juste à l'aval de l'enrochement. Bonne reprise de la fascine ; bouturage à renforcer**

<b>CONSEILS ET SUGGESTIONS :</b>				
<input type="checkbox"/> Il serait utile de regarnir en boutures les secteurs en manquant. <input type="checkbox"/> Actuellement, l'atterrissement n'est pas très important et peut être éliminé par des moyens légers (pelles, brouettes). Mais à terme, il n'est pas envisageable de procéder chaque année à l'élimination de l'atterrissement se déposant lors des crues hivernales. L'idée d'un déflecteur à l'entrée pourrait être étudiée si chaque année l'atterrissement réapparaît. <input type="checkbox"/> Il faudra prévoir un entretien de la végétation l'année prochaine (débroussaillage, pour favoriser les arbustes en haut de berge)				
<b>DATE SOUHAITABLE POUR UNE PROCHAINE OPERATION :</b>				
Printemps – été 2005

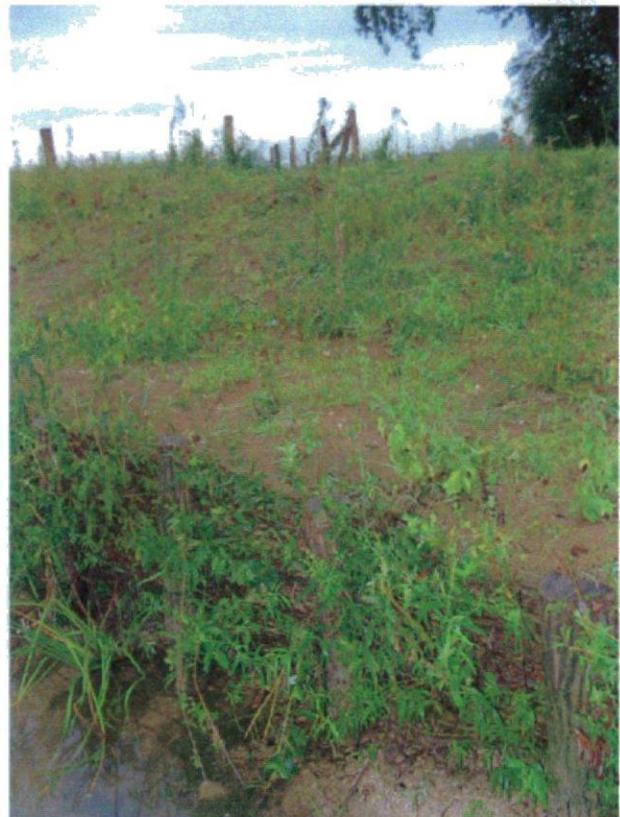
**illustration n° 2 : détail de la fascine RD de la Meuse, et du treillis coco de 3 m de large sur berge talutée**

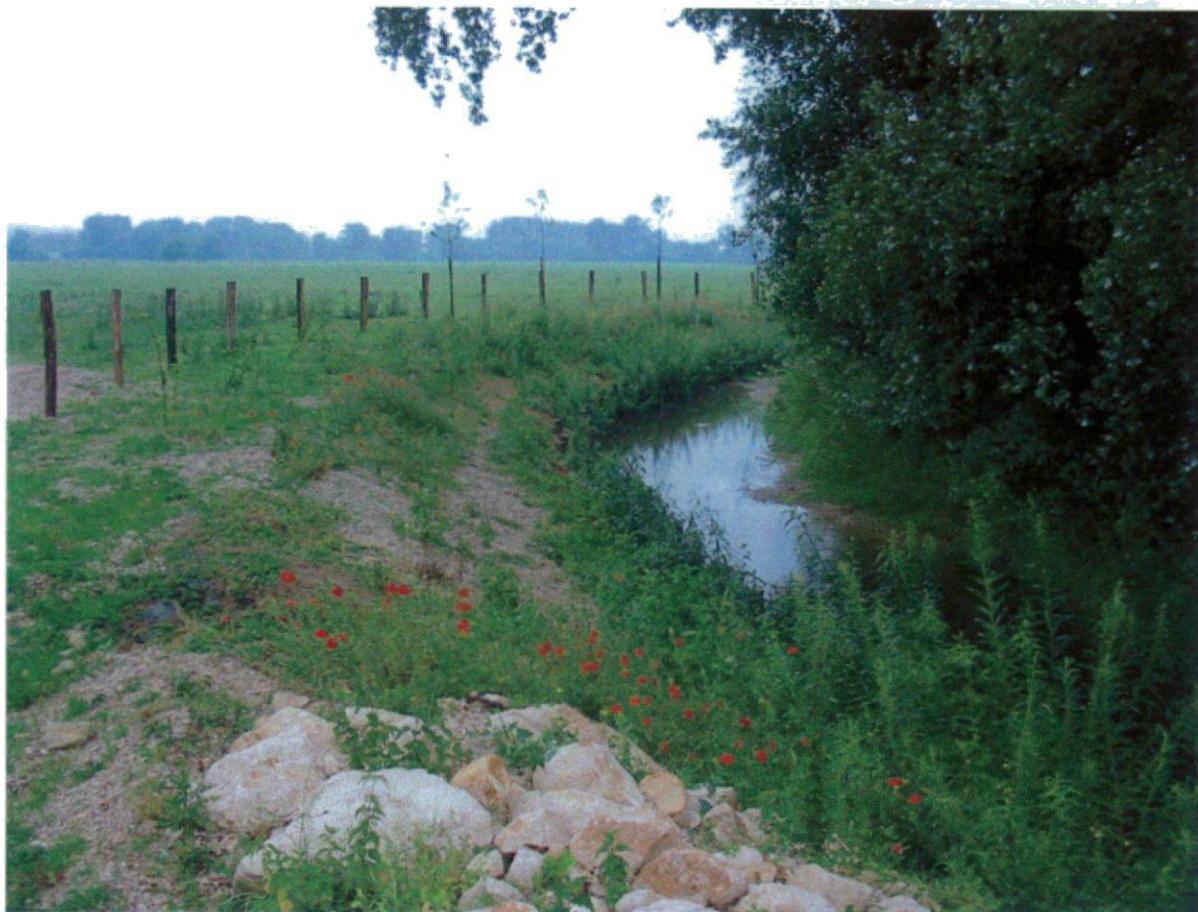
**illustration n° 3 : fascine en pied de berge rive gauche de la Petite Meuse, à l'aval direct de l'enrochement. Bonne reprise des saules constituant la fascine ; plantations en haut de berge protégées par clôture 4 fils barbelés ; malgré l'atterrissement situé juste en amont de la prise de vue, la communication hydraulique « à travers » l'atterrissement et le niveau de la nappe permettent de maintenir ce tronçon en eau**

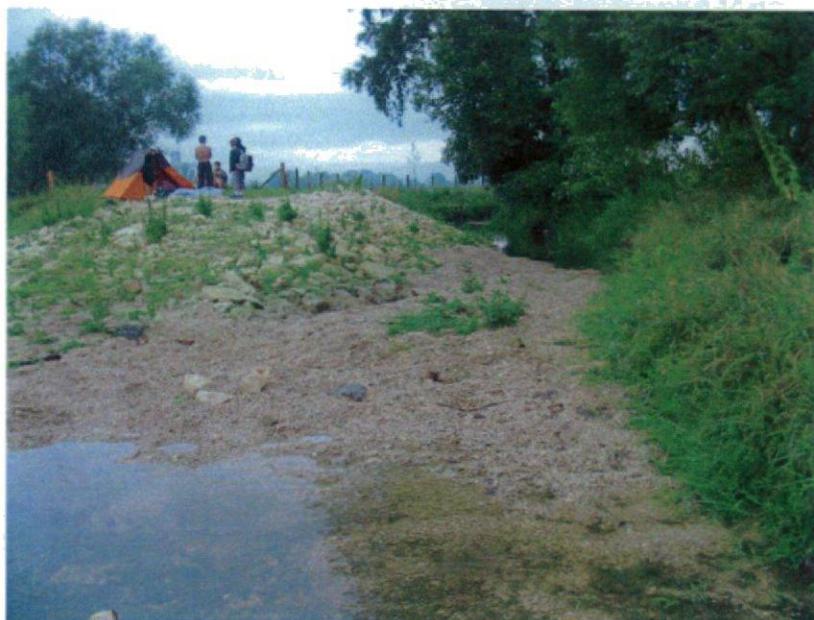
**illustration n° 4 : vue de la diffluence enrochée, et de la Petite Meuse (à droite) dont l'entrée est barrée par un nouvel atterrissement de faible ampleur pour l'instant**

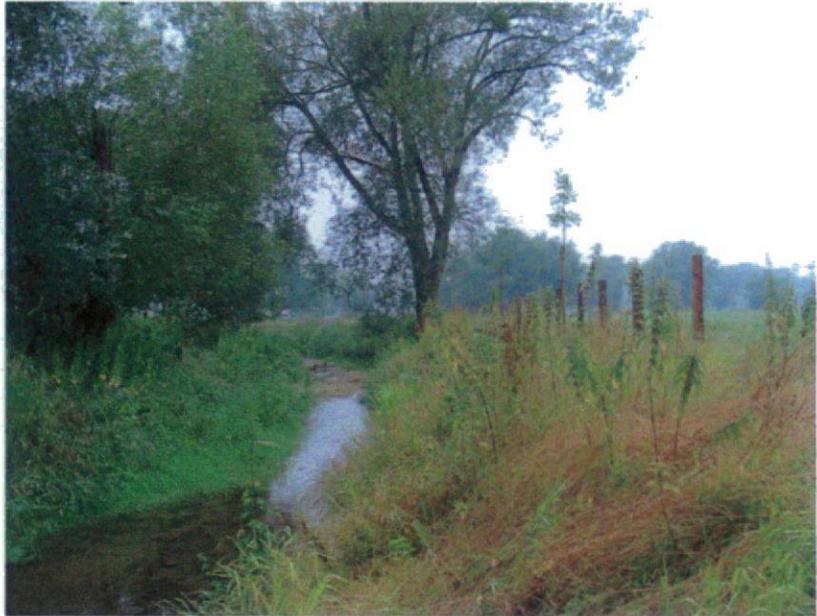
**illustration n° 5 : fin de l'aménagement en rive gauche de la Petite Meuse (150 m en aval de la diffluence) ; bon taux de reprise des boutures, plus à l'abri**
