Agence de l'eau
Rhin-Meuse

BILAN SUR LA REMISE EN EAU DU BRAS SECONDAIRE DE LA MEUSE A HAN-SUR-MEUSE

Bureau d'études THERA

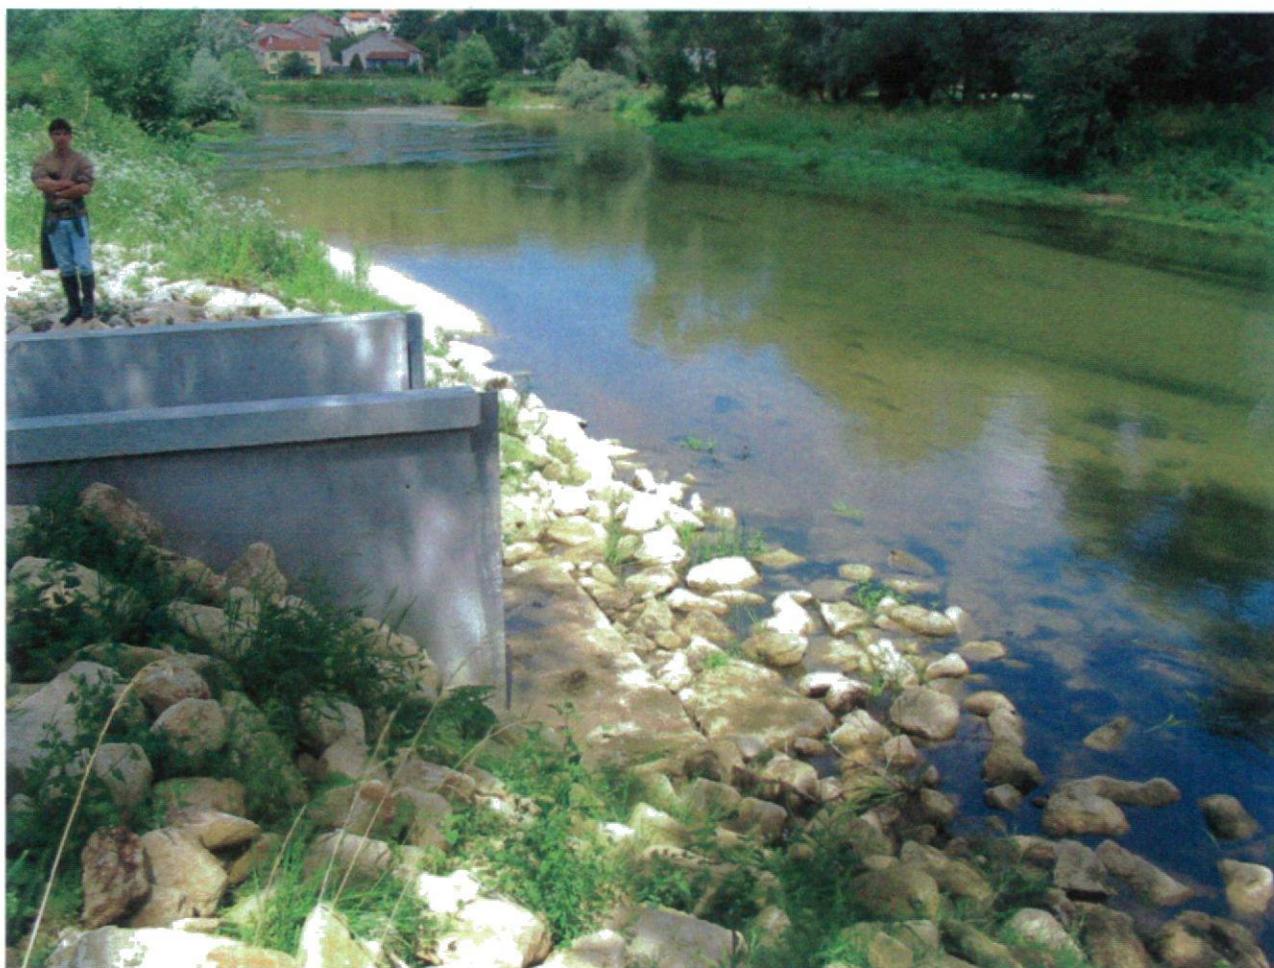
radier du pertuis (entrée du bras secondaire de la Meuse) à sec le 20/07/04

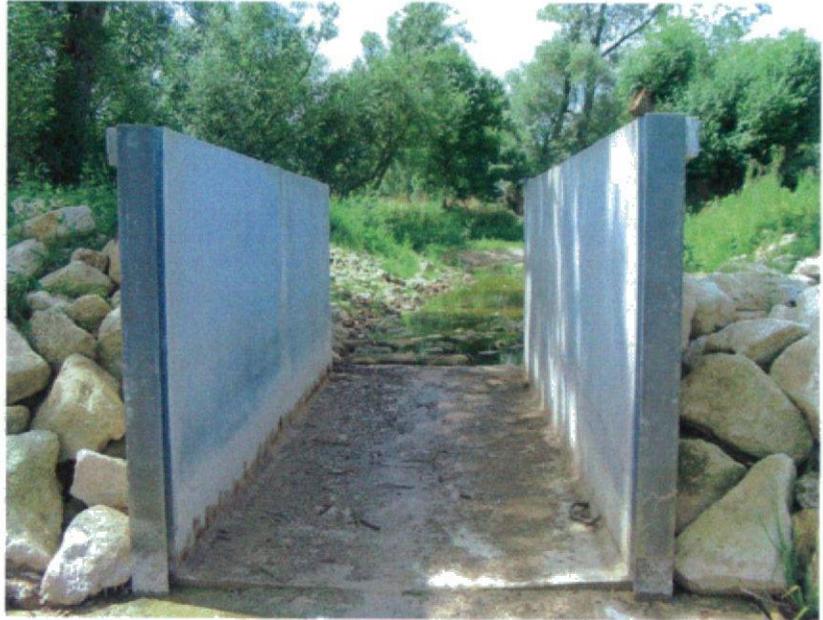
illustration n° 1: le pertuis, vue depuis la Meuse en direction du bras ; En béton, ces dimensions sont : 2 m de large, 6 m de long et 2 m de haut. Cet ouvrage visible de loin depuis des habitations de Ailly-sur-Meuse, n'est pas inséré harmonieusement dans le paysage ; Le 20/07/04, le niveau d'eau de la Meuse se trouvait 10 à 15 cm en deçà du seuil du pertuis en béton.

En aval du pertuis, sur une dizaine de mètres, un radier en pierres est aménagé.

Sur place, la « porte » du pertuis n'était pas en place ni visible à proximité. Elle permet normalement à VNF de limiter le débit entrant dans l'annexe.

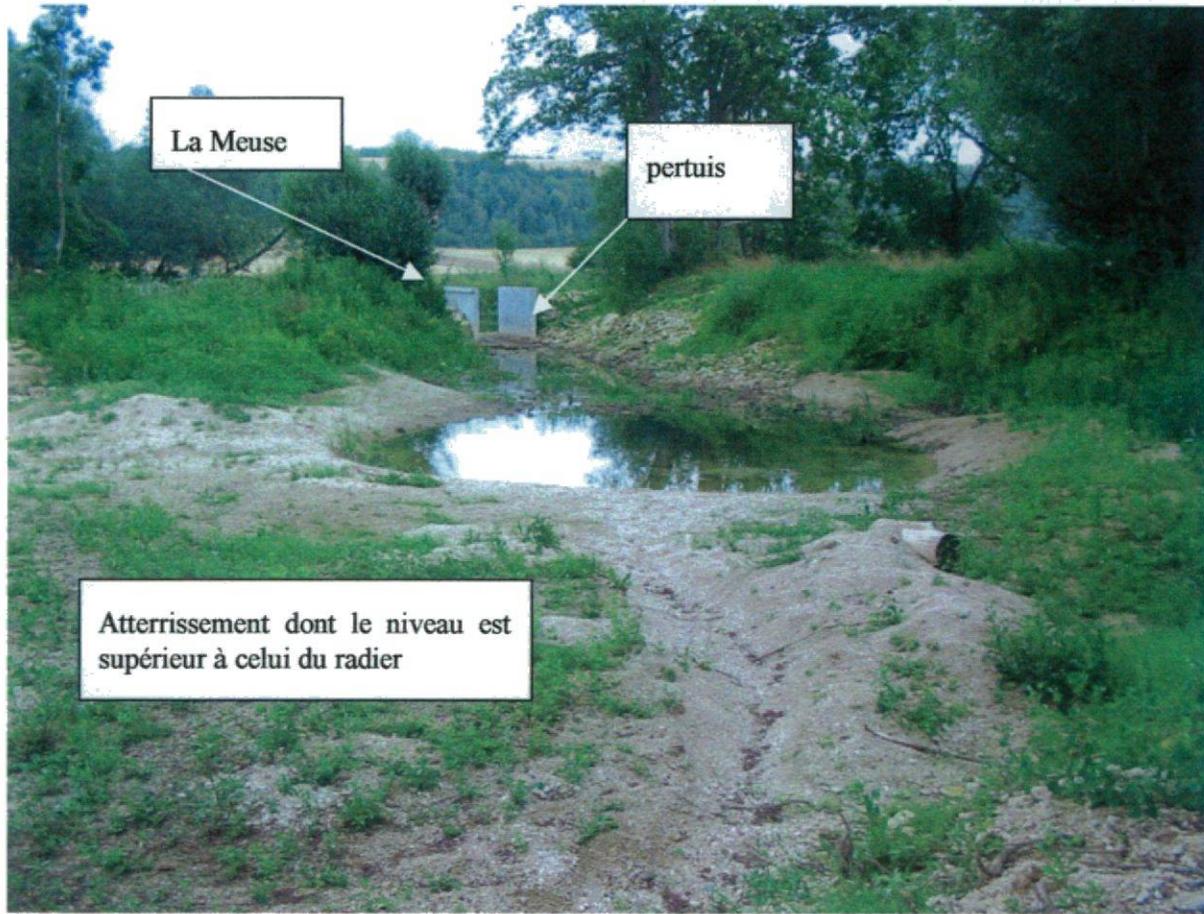
Trente à quarante mètres après la sur-largeur un atterrissement barre complètement le lit. Le niveau de cet atterrissement est supérieur à celui du radier.

illustration n° 2: aval immédiat du pertuis dans le bras de la Meuse

L'ensemble de ce tronçon présente des dépôts en quantité importante de graviers amenés lors de la crue hivernale, en une seule saison. La crue principale a eu lieu en janvier 2004. Sur le secteur Meuse médiane ici concerné, la fréquence de retour de cette crue est médiane (sur le secteur Meuse amont : fréquence quinquennale à décennale).

Les berges sont légèrement déstabilisées par endroits.

CONSEILS ET SUGGESTIONS :			
<ul style="list-style-type: none"> <input type="checkbox"/> Le problème principal est celui de la présence d'atterrissements considérables à l'aval du pertuis, remettant en cause la communication directe entre la Meuse et son bras secondaire, objectif principal des travaux. Afin de suivre au plus près l'évolution de ces atterrissements, il pourrait être souhaitable d'en réaliser un suivi régulier, tout en recueillant auprès des riverains le comportement que présentait ce bras avant travaux en matière d'atterrissements. Ce suivi constituerait une aide précieuse pour adapter éventuellement les travaux réalisés. Néanmoins, vu la quantité considérable d'atterrissements apportée par une seule crue non exceptionnelle, la pérennisation de la mise en eau de cette annexe pourrait être compromise. <input type="checkbox"/> Afin d'améliorer l'intégration paysagère du pertuis, il serait utile de remblayer de part et d'autre avec de la terre compactée et ensemencée, accompagné éventuellement de plantations. L'endroit n'étant pas facilement accessible à pied, l'entretien à prévoir devra être limité au minimum en cas de travaux.

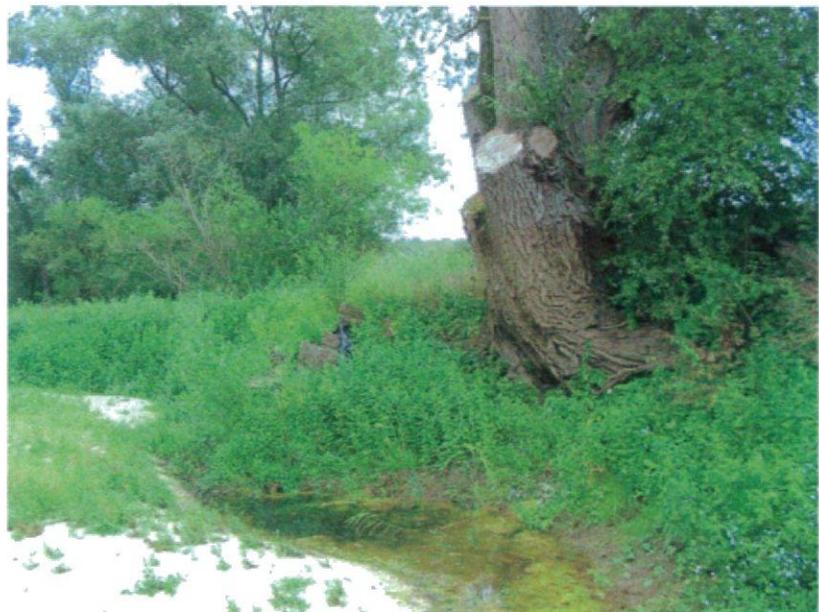
illustration n° 3 :L'entretien des saules bordant le bras a été effectué correctement.

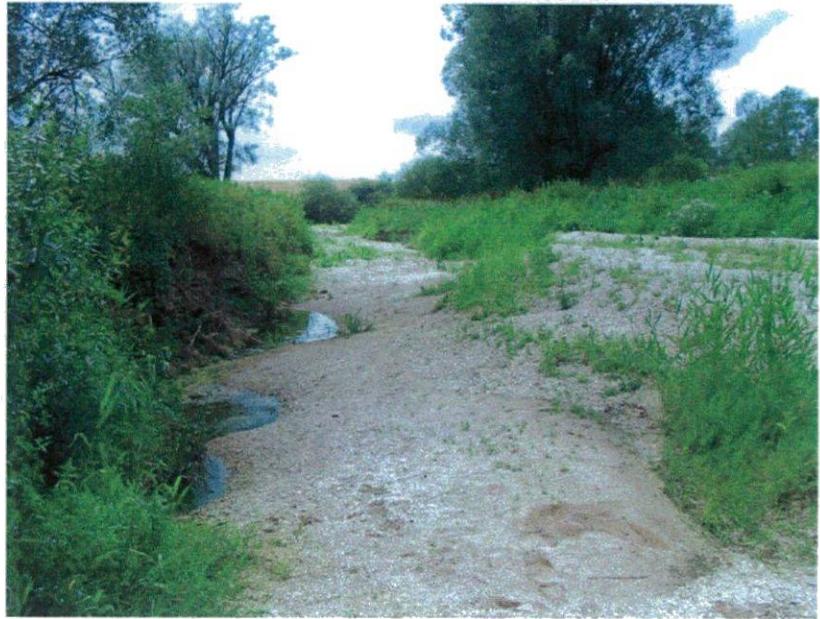
illustration n° 4 : aspect courant du bras secondaire entre le pertuis et le pont de Han : atterrissements récents comblant la moitié du lit mineur récemment curé

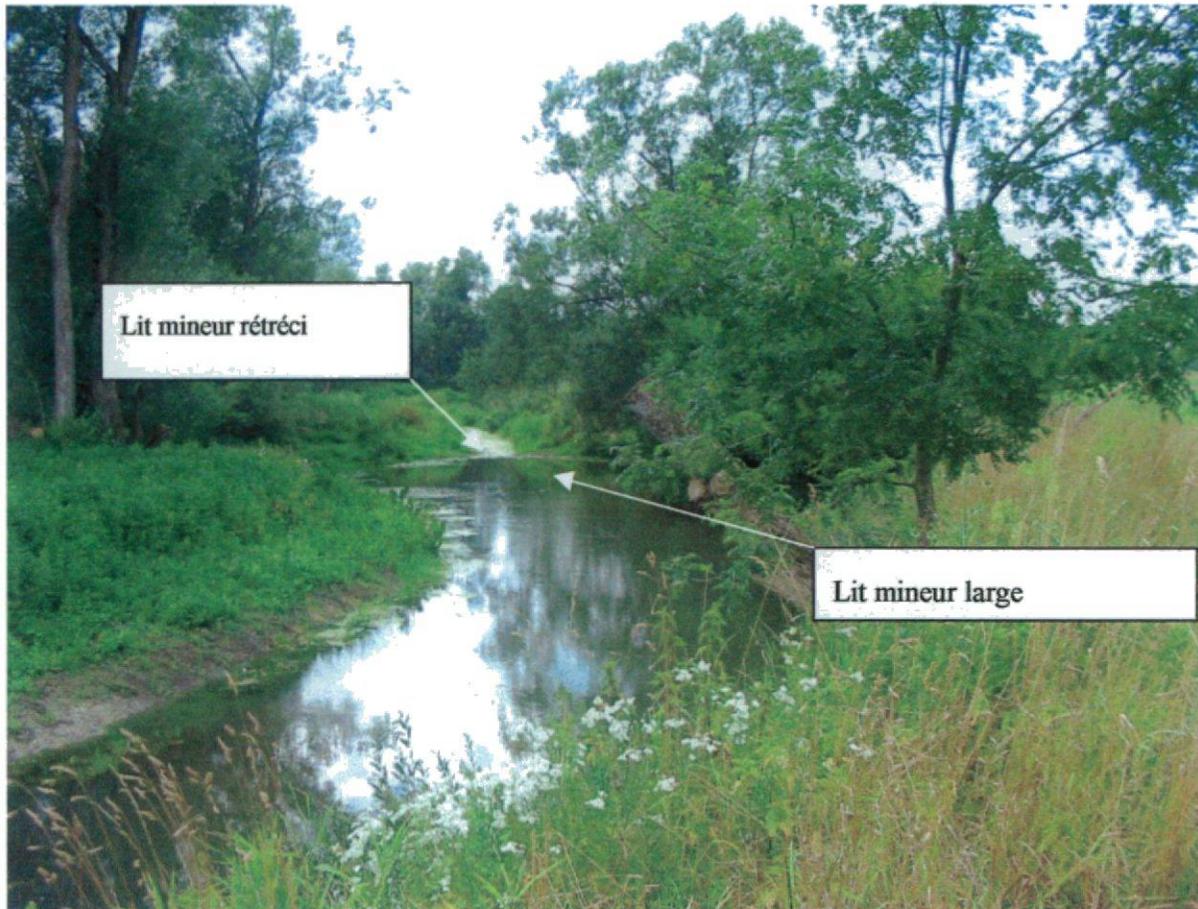
illustration n° 5: A l'approche du village, la largeur du lit mineur a été réduite à 2 m en étiage, quelques dizaines de mètres avant le pont.

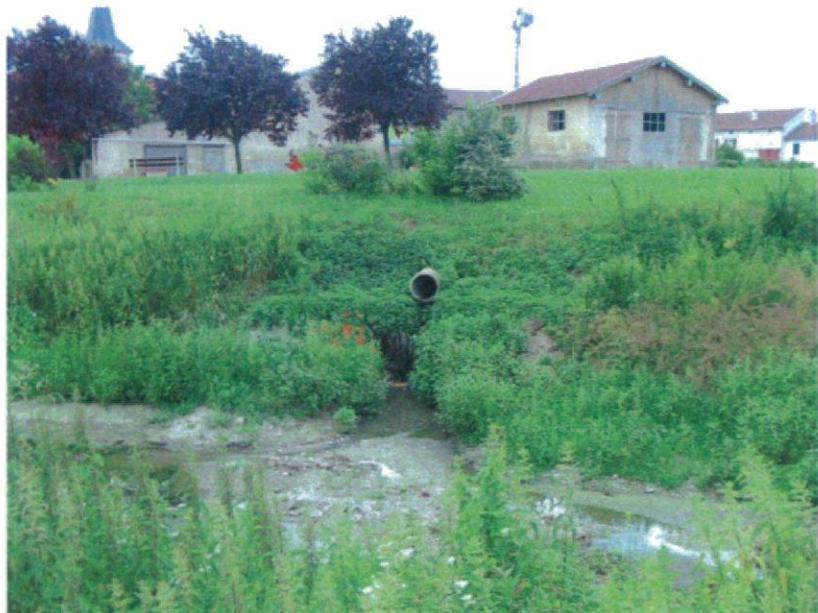
illustration n° 6: rejets non traités du village de Han dans le bras juste en amont du pont

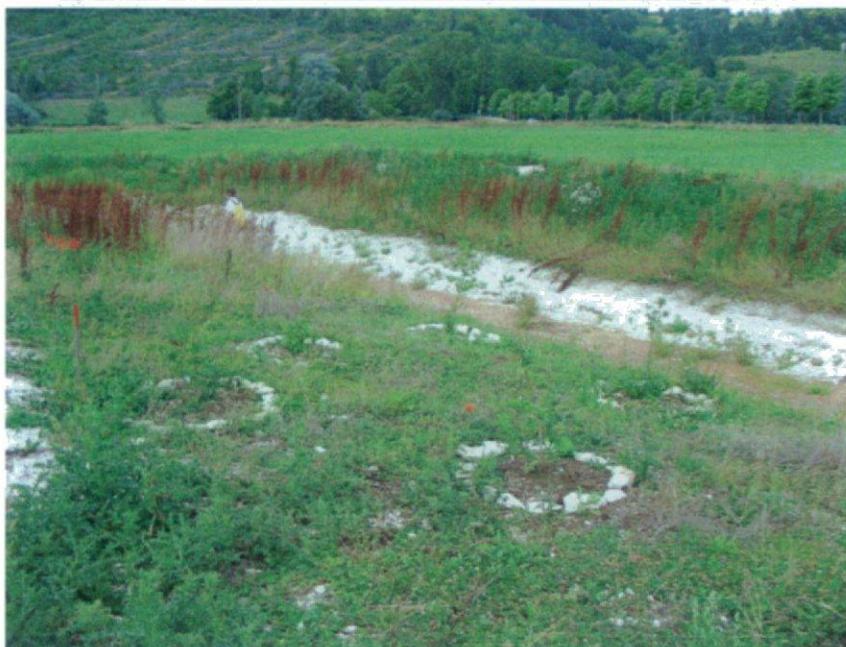
illustration n° 7 : plantations arbustives en rive gauche à l'aval du pont ; lit mineur quasi à sec

Des plantations arbustives (noisetiers notamment) ont été réalisées sur les berges de cette partie de bras. En rive gauche, une clôture à moutons protège les berges du piétinement des animaux et les plantations. En rive droite, aucune clôture ne sépare le pré des berges, mais le pré semble destiné à la fauche et non à la pâture.

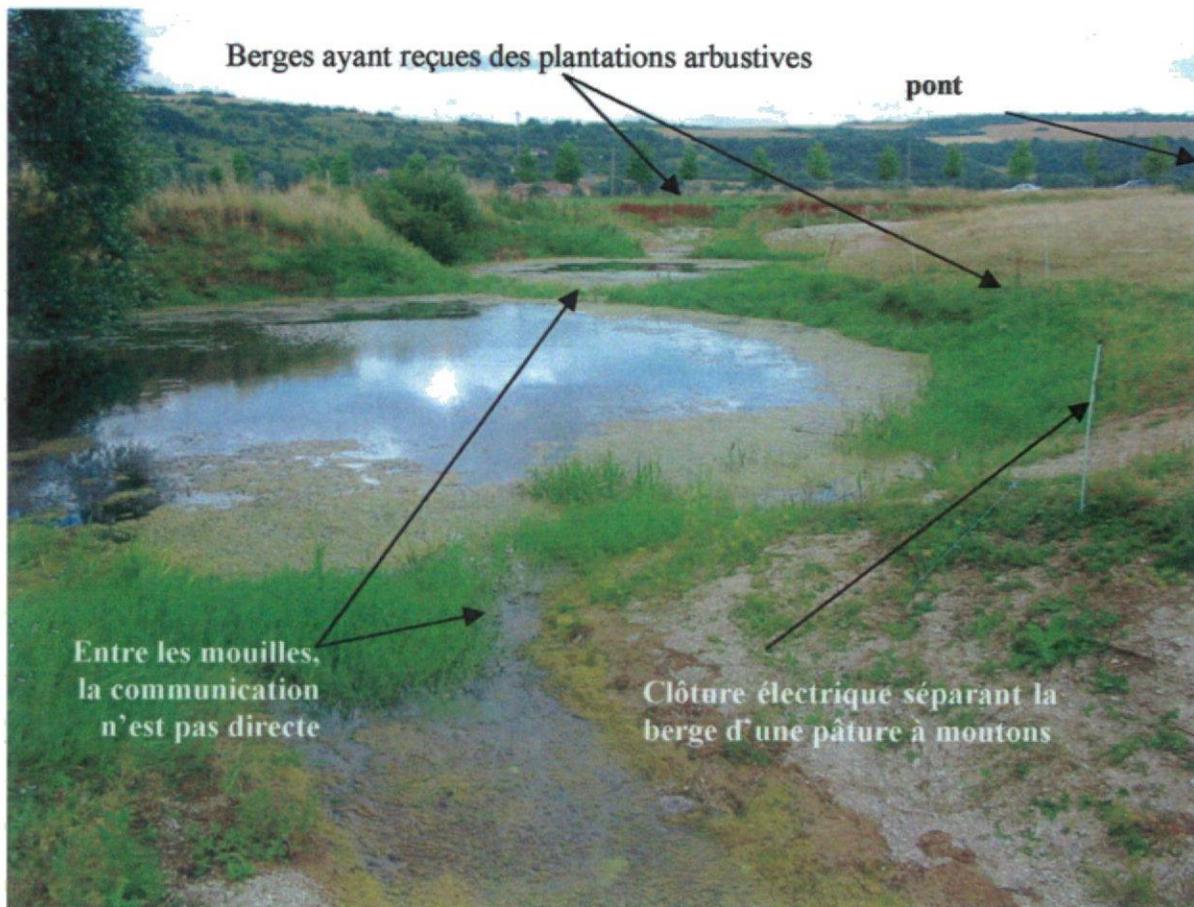
illustration n° 8 : secteur à l'aval du pont, vue vers l'amont. Mouilles sans communication directe
