SYNDICAT DES EAUX ET DE L'ASSAINISSEMENT ALSACE MOSELLE

Etude hydrologique, hydraulique et hydromorphologique Commune de Niederroedern

Rapport
Janvier 2018

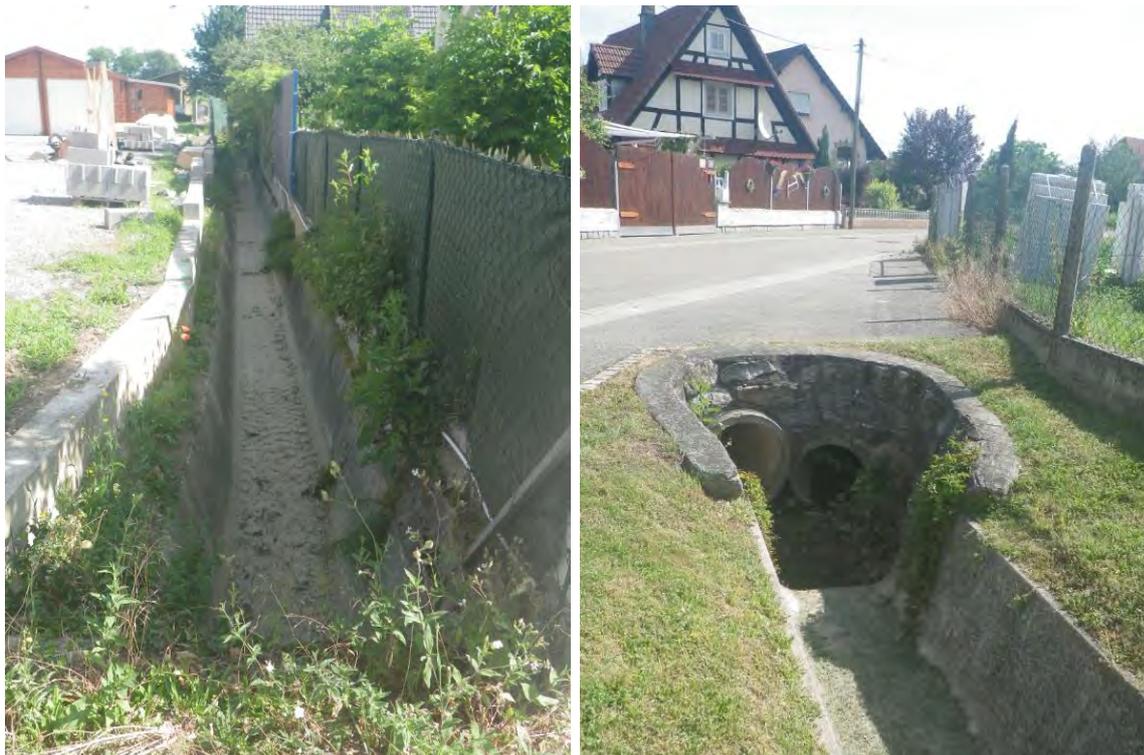
Figure 12 : A gauche amont rue des Alouettes – A droite aval rue des Alouettes

d'eau en aval de la rue des Alouettes. Aucun autre collecteur d'eau pluviale n'est à noter sur la commune.

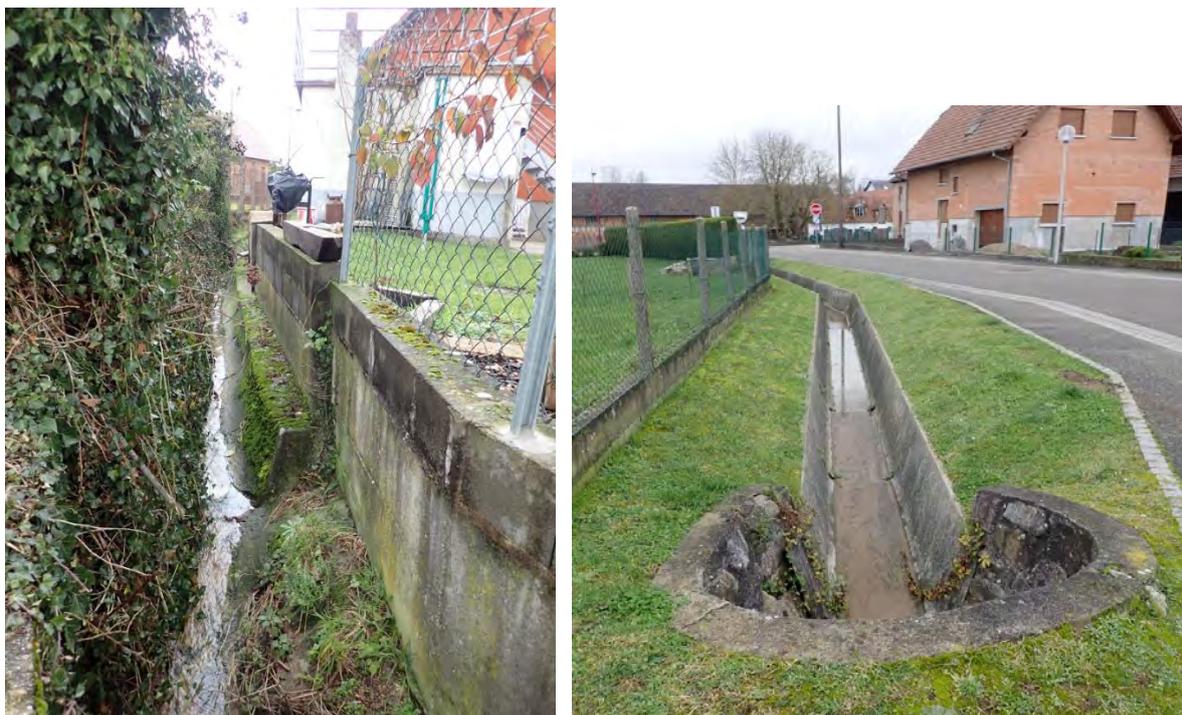
Figure 32 : Lit mineur – zone urbanisée de Niederroedern

Au droit de la zone urbanisée de Niederroedern, l'ancien lit du Falschbachweg a été modifié dans son intégralité avec la présence de cunette béton, de tronçon souterrain et d'un cours d'eau complètement emmuré.

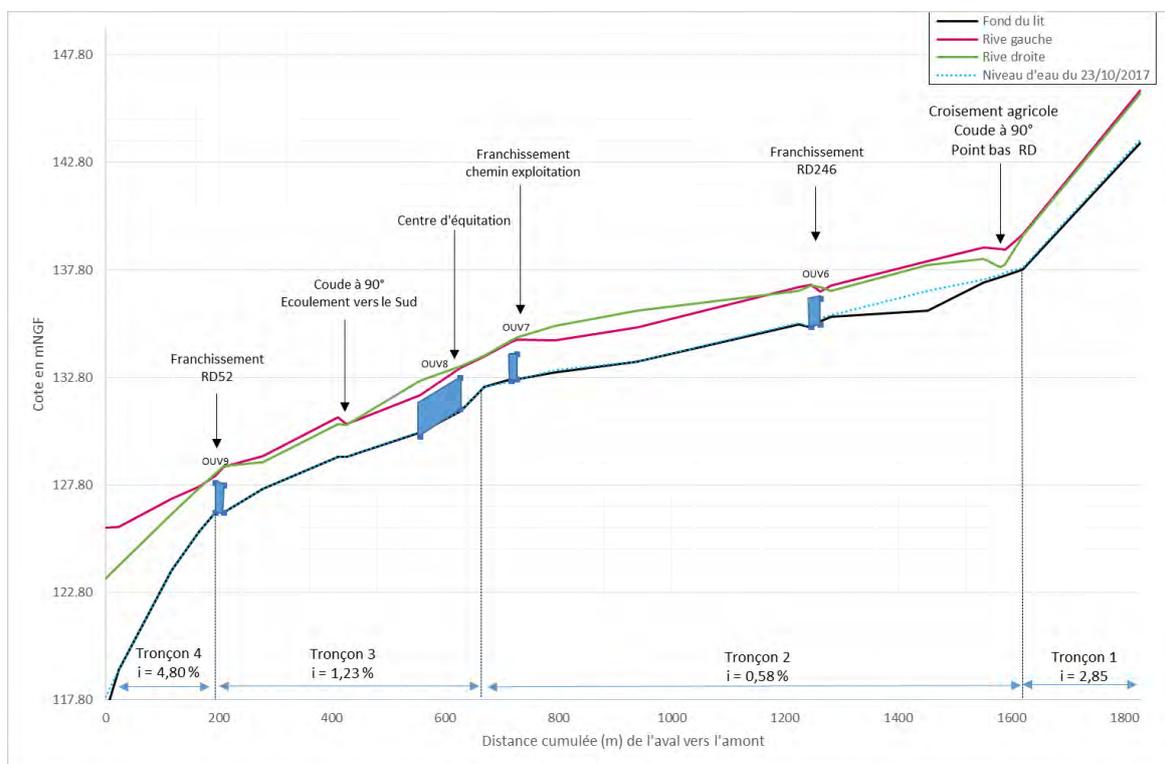
Figure 35 : Profil en long du Falschbachweg

Ce profil en long permet d'observer qu'en amont du fossé de contournement la pente est proche de 3% puis une cassure du fond du lit se produit au niveau du coude à 90° avec une pente de l'ordre de 0,6 % sur une grande partie du bras de contournement. Cette rupture de pente non naturelle, contribue à réduire la capacité hydraulique du Falschbachweg.

Le bras artificiel présente une pente régulière, une rupture s'observe entre les ouvrages 7 et 8 liée au positionnement de l'ouvrage 8 radier du dalot plus bas, et pente de l'ouvrage de l'ordre de 2%. De même la pente en amont de l'ouvrage 8 est plus importante qu'en son aval, ce qui justifie des dépôts sédimentaires au sein de l'ouvrage 8. En effet, une pente plus importante induit une zone avec des vitesses plus élevées qui provoque un phénomène d'érosion. La variation de pente (pente plus faible) induit une diminution de la vitesse, les matériaux provenant de l'amont peuvent se déposer à nouveau.

En conclusion, le profil en long du cours d'eau n'apparaît aujourd'hui pas stabilisé, la pente d'équilibre n'apparaît pas atteinte particulièrement au droit du tronçon 4. La rupture de pente au niveau de l'ouvrage peut indiquer un risque de déstabilisation de cet ouvrage.

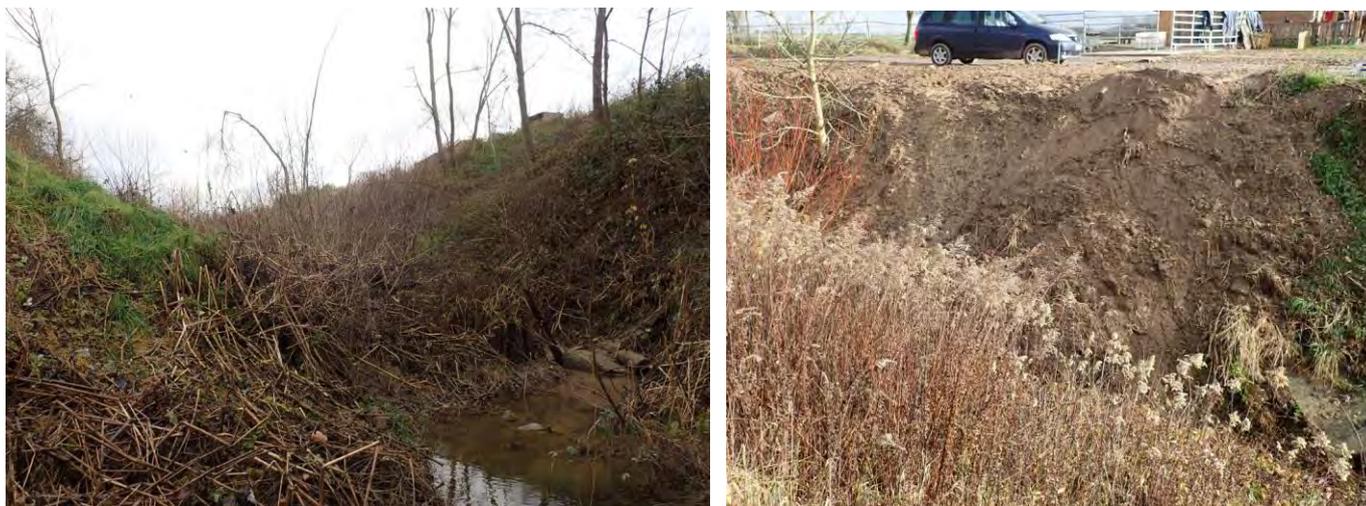
Figure 38 : Amont confluence Falschbachweg et Seltzbach

Ainsi un ressaut hydraulique se forme au droit de cette confluence, phénomène très érosif qui justifie l'état très dégradé du tronçon aval du Falschbachweg.

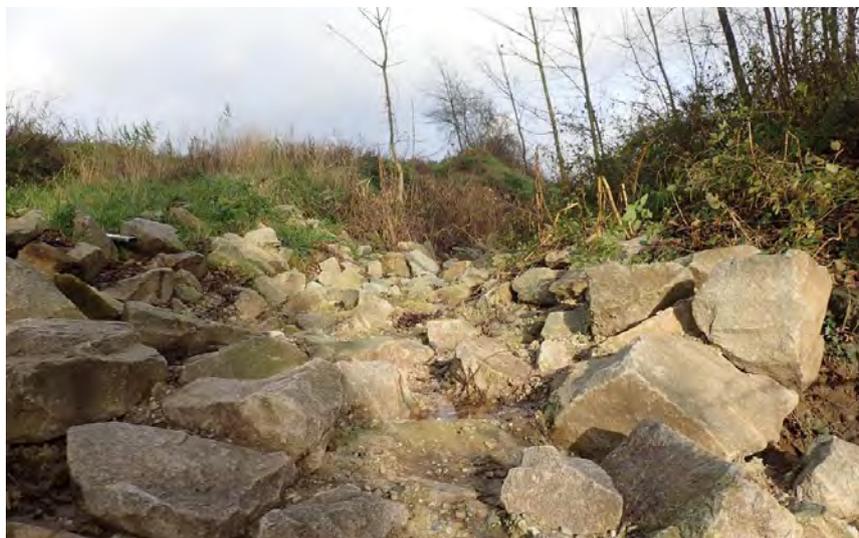
Figure 39 : Seuil en enrochement – confluence Falschbachweg et Seltzbach

- Mise en place de seuils rustiques avec des pieux en bois ;
- Intervention d'urgence pour un retalutage des berges ;
- Récemment, la création par l'association foncière d'un seuil en enrochement partiellement liaisonné. Les travaux ont été interrompus en cours de réalisation lorsque le fossé a été classé comme cours d'eau par la DDT67.

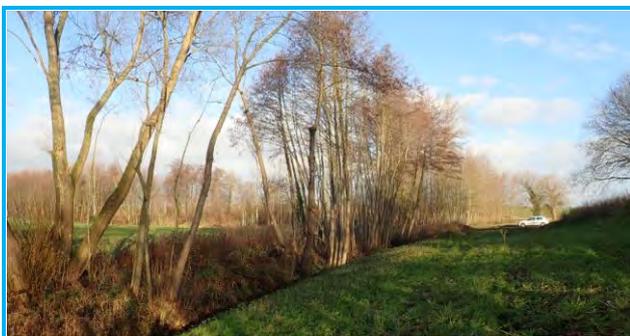
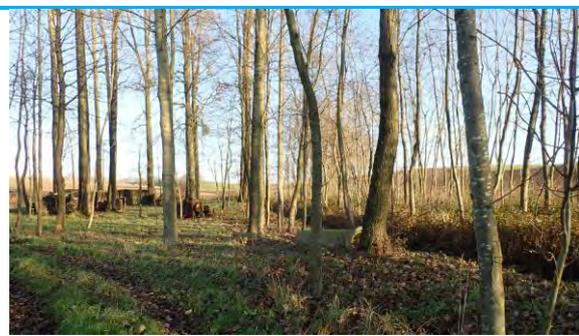
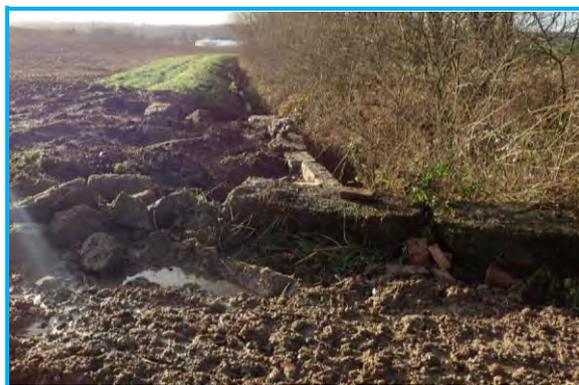
Nom du désordre	Description	Linéaire (m)
Remblai anthropique	Remblai + mur non autorisé	30 m

Tronçon relativement naturel avec quelques aménagements ponctuels (notamment remblai en rive gauche).
Préserver le caractère naturel et la zone humide au droit de la confluence.

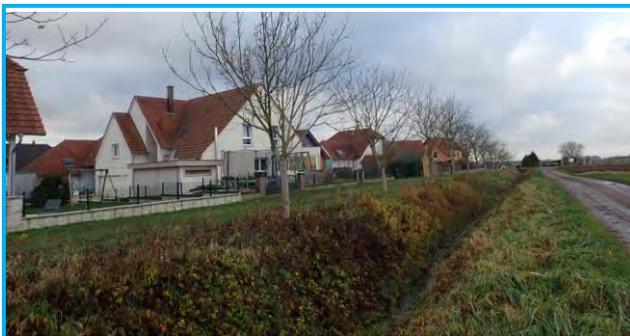
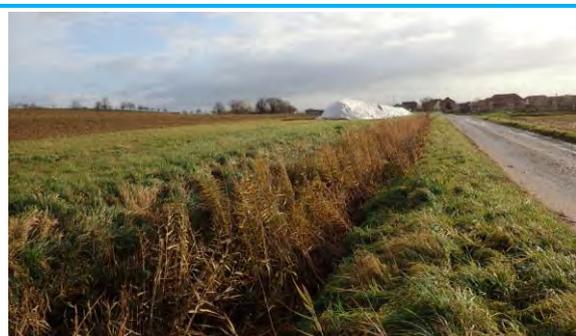
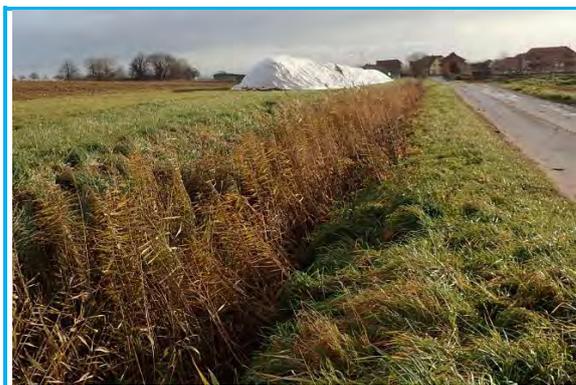
Nom du désordre	Description	Linéaire (m)
Coude à 90°	Contrainte hydraulique forte	38 m
Affaissements	rive droite raide	Ponctuel

Affaissement ponctuel

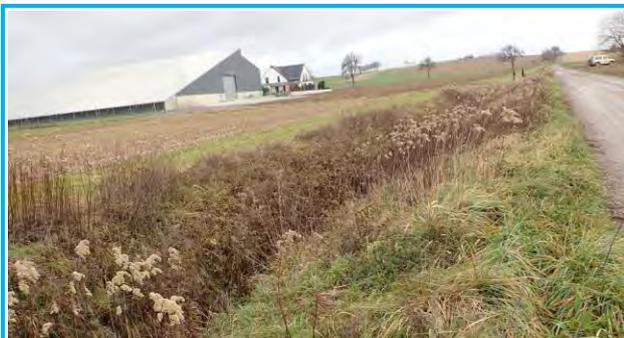
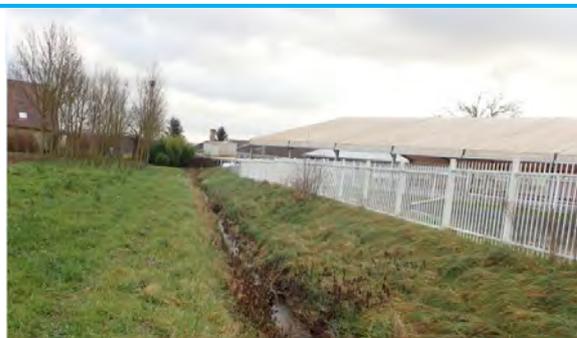
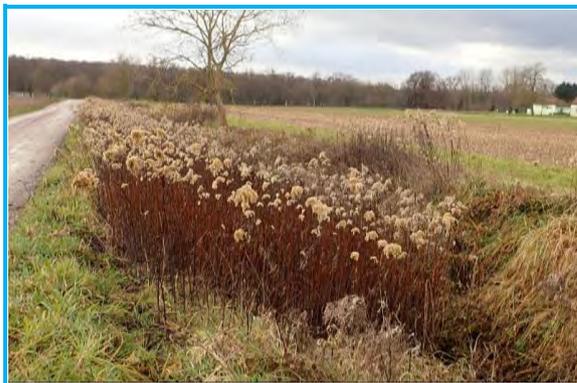
Nom du désordre	Description	Linéaire (m)
Végétation	Lit encombré	300

Végétation dense

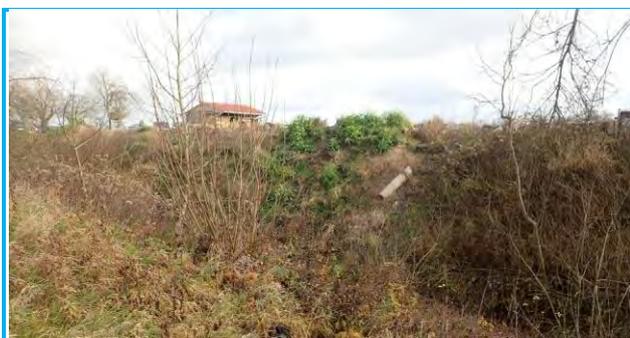
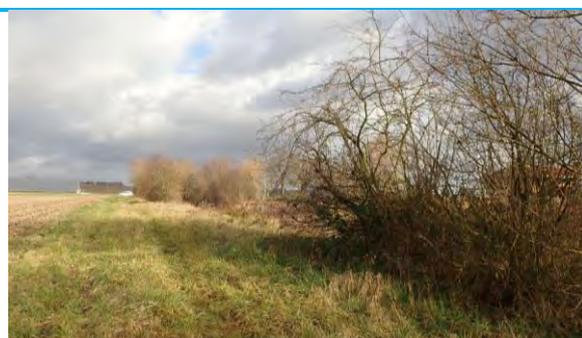
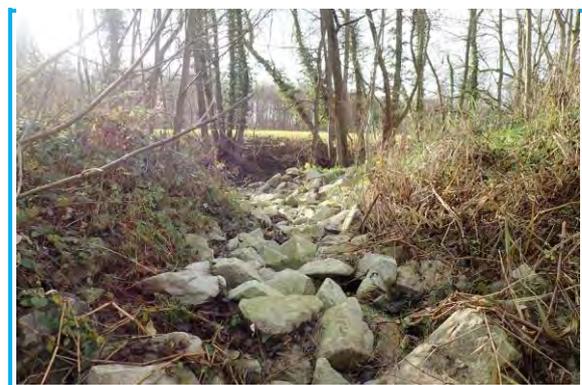
Nom du désordre	Description	Linéaire (m)
Déchet	Objets/blocs	15 m
Erosion	Regressive depuis la confluence	145 m
Ravinement	Berges hautes et raides	145 m

Seuil créé par AF

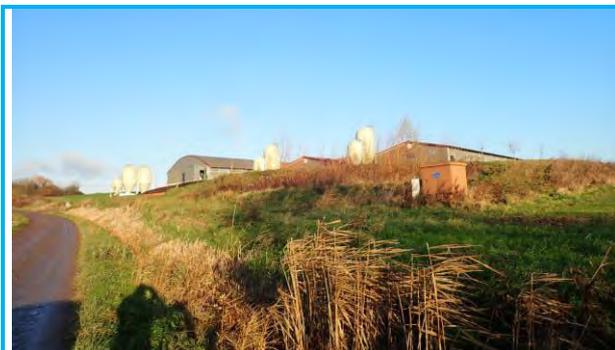
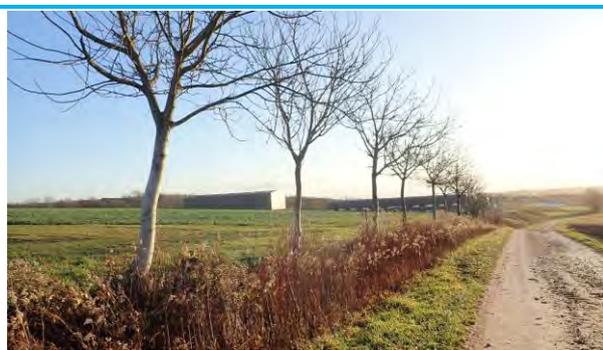
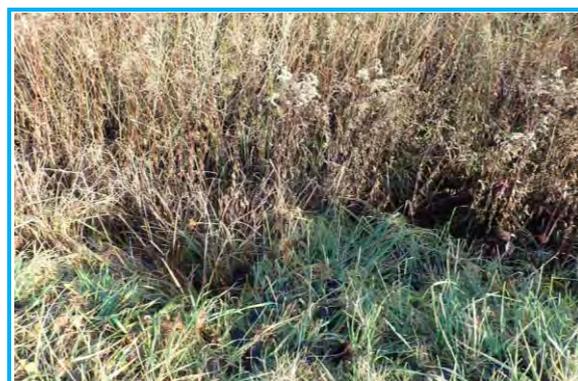
Nom du désordre	Description	Linéaire (m)
Affaissement	glissement en rive droite	ponctuel
Incision	rupture de pente sur largeur et profondeur du lit	30 m

Affaissement ponctuel rive droite

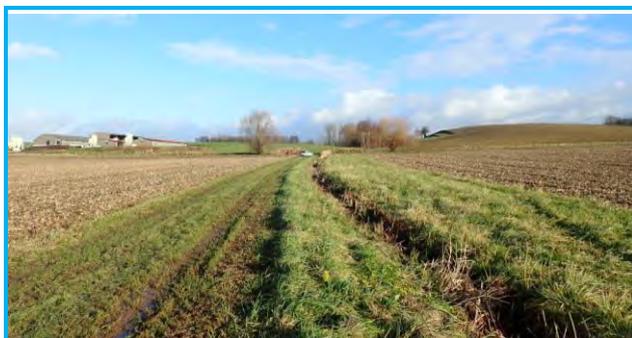
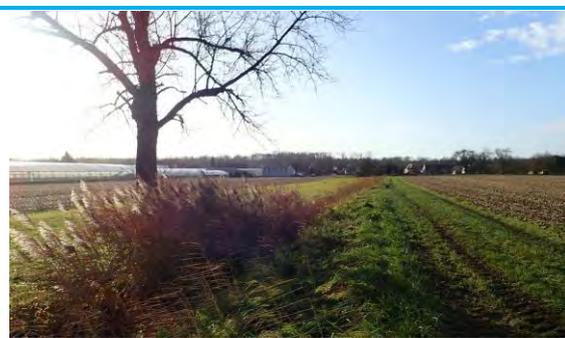
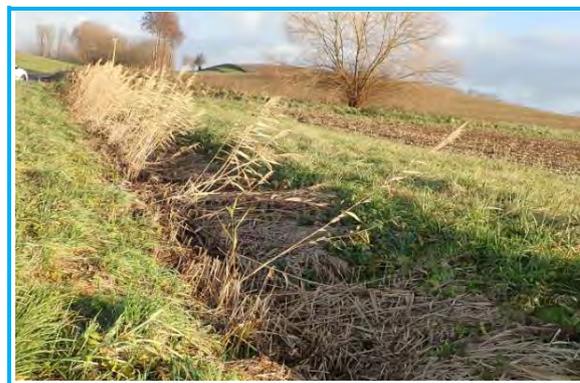
Nom du désordre	Description	Linéaire (m)
Végétation dense	lit comblé partiellement	60 m
Végétation dense	Comblé par la végétation	28 m

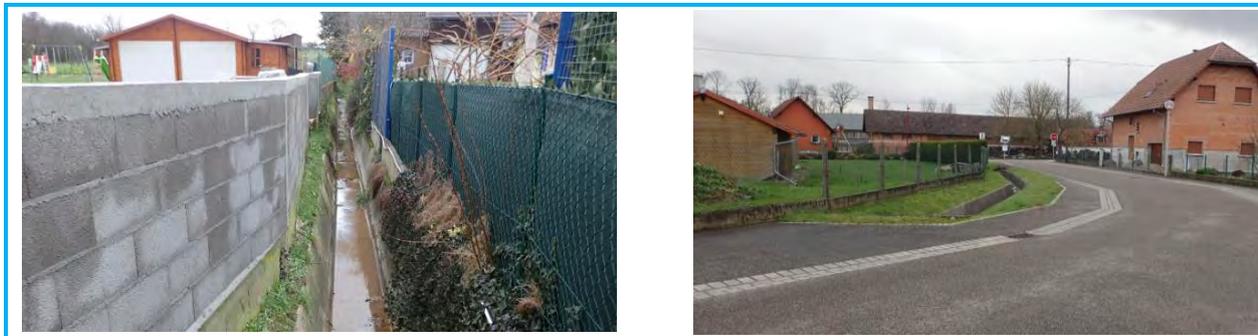
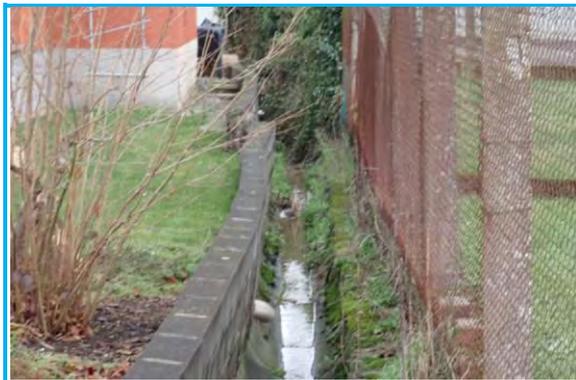
Nom du désordre	Description	Linéaire (m)
Artificiel	Lit complètement artificialisé	254

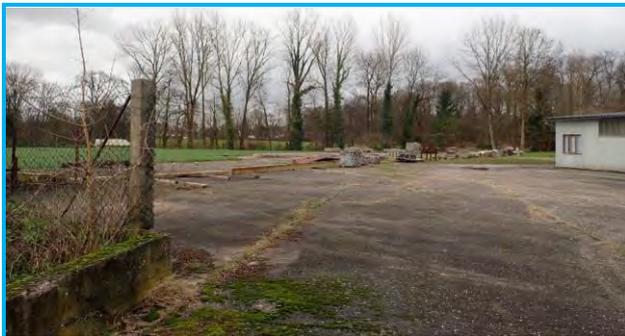
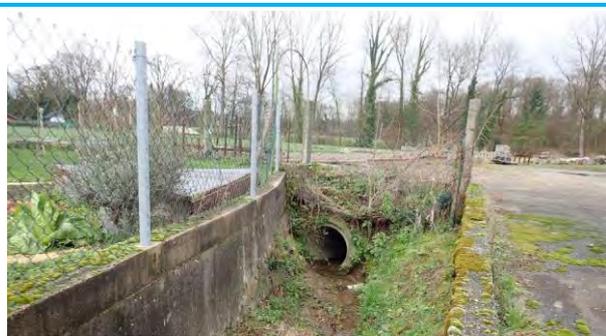
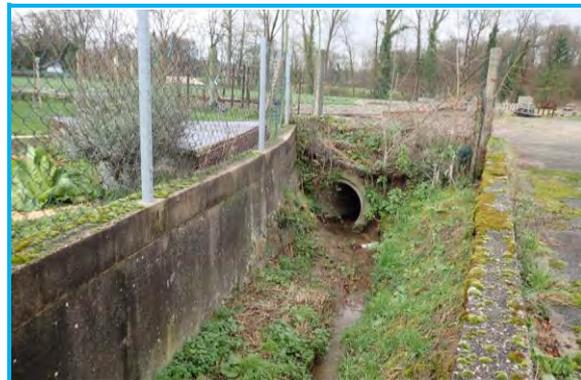
Nom du désordre	Description	Linéaire (m)
Artificiel	cours d'eau totalement busé	98,4
