Restauration du Ruisseau de Montvaux

Châtel-Saint-Germain
Moselle

CREATION D'UN LIT MINEUR D'ETIAGE EN MILIEU URBAIN

Réalisation : Agence de l'eau Rhin-Meuse – Mai 2001.

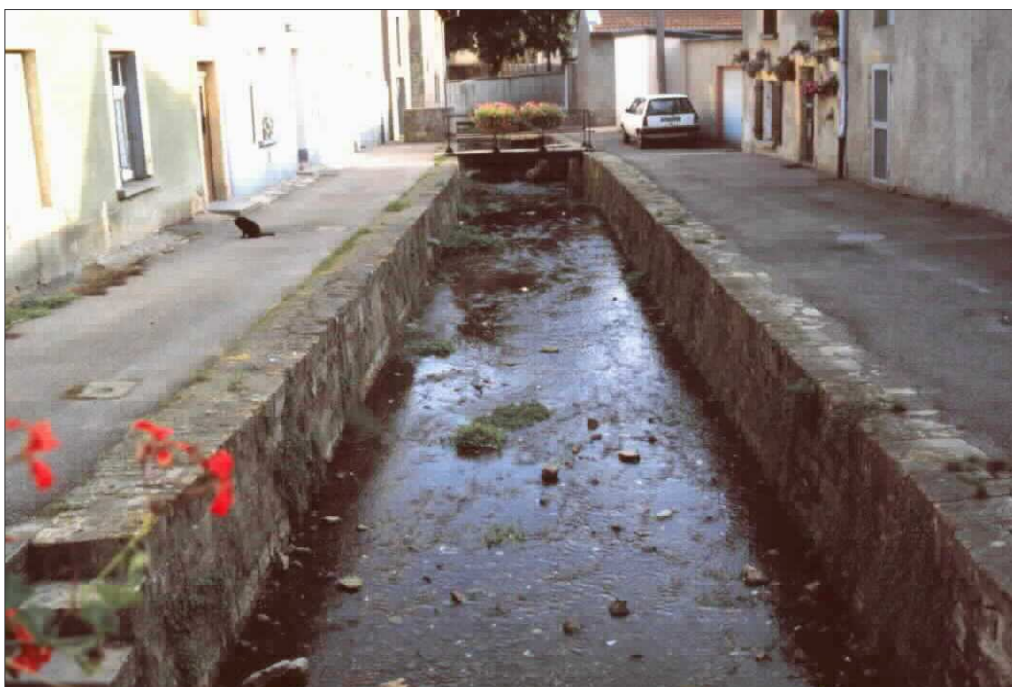
Site 1

Lit mineur surcalibré entre deux murs de berge en milieu urbain avant travaux.

Faible lame d'eau à l'étiage (1 à 3 cm).
Aucune diversité dans la largeur et la profondeur du lit.
Vitesse d'écoulement quasi nulle.
Dépôt de détritits divers.
Plantes hélophytes inexistantes
Vie aquatique absolument impossible.
Banalisation complète du cours d'eau.

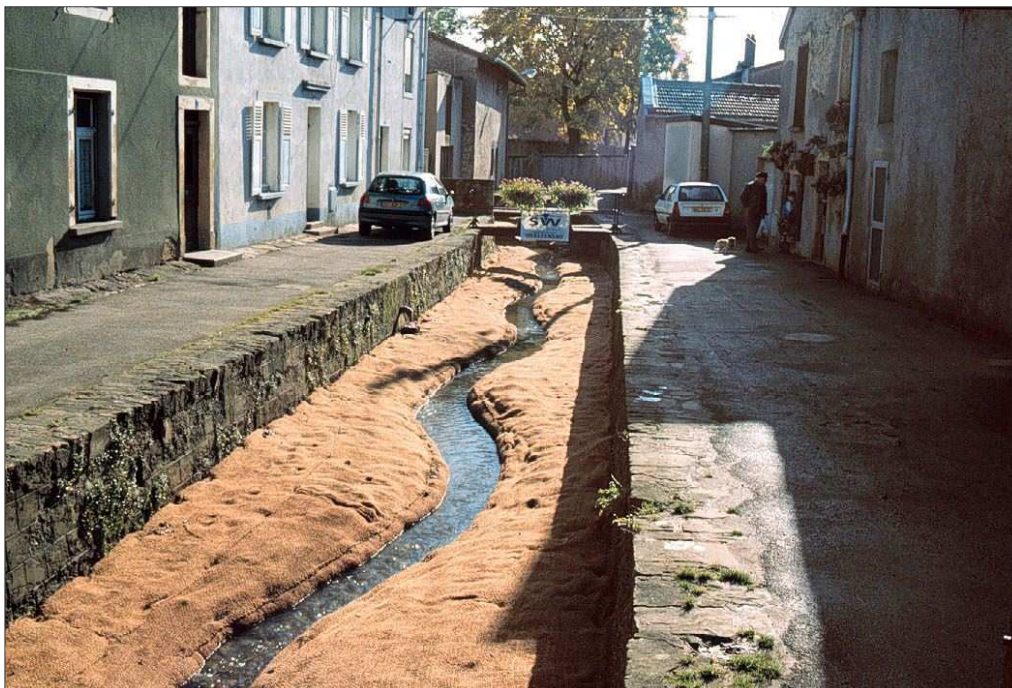
Site 1

Création d'un lit mineur d'étiage en milieu urbain.

Boudin en géotextile biodégradable rempli de terre végétale délimitant le chenal d'étiage.

Les banquettes rive droite, rive gauche sont ensemencées avec un mélange de graminées sur 5 cm de terre végétale, protégées par un géotextile biodégradable (natte de coco 740g/m²).

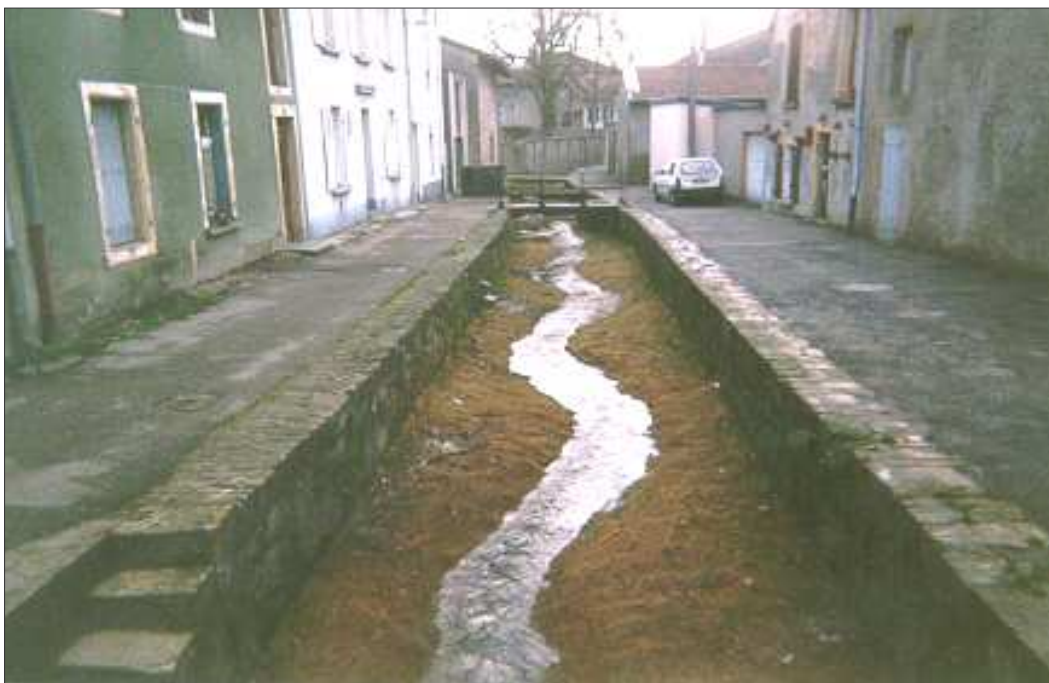
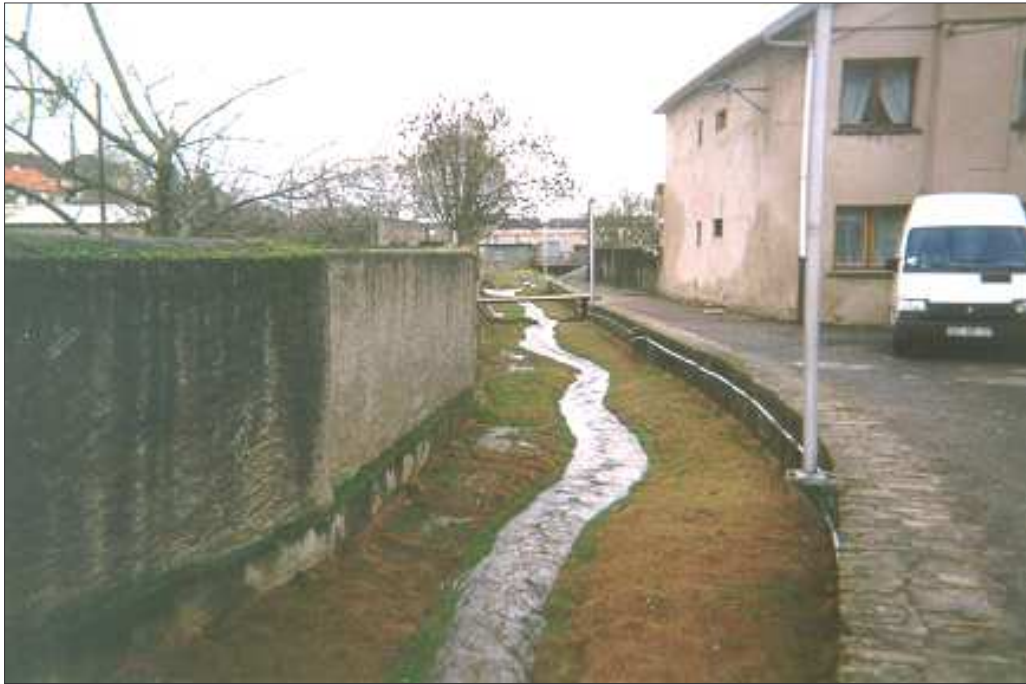
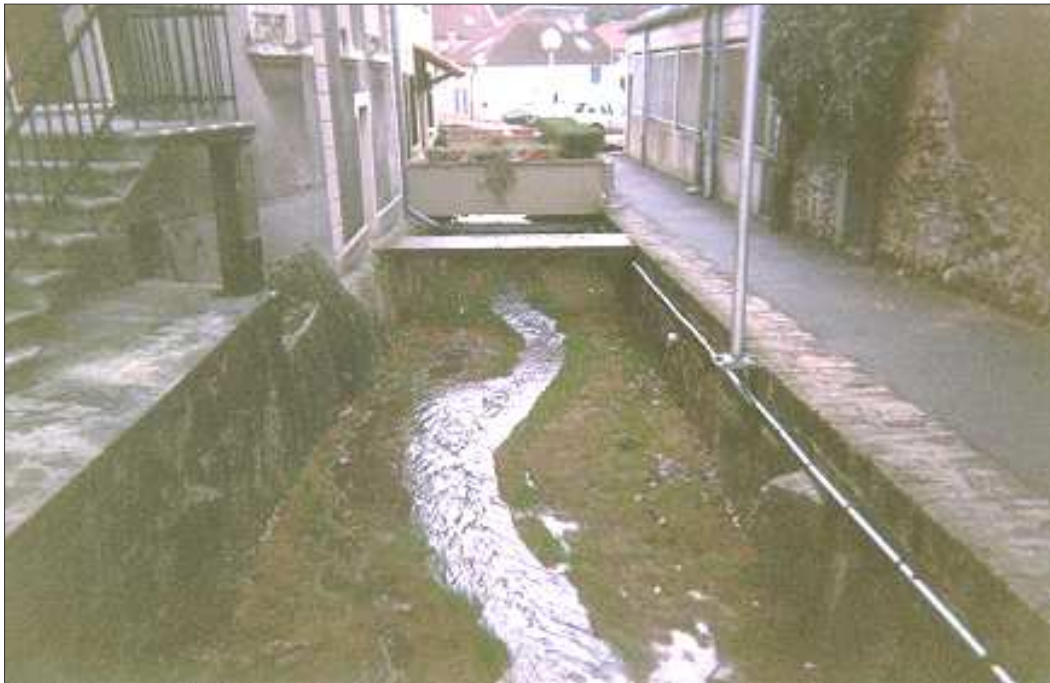
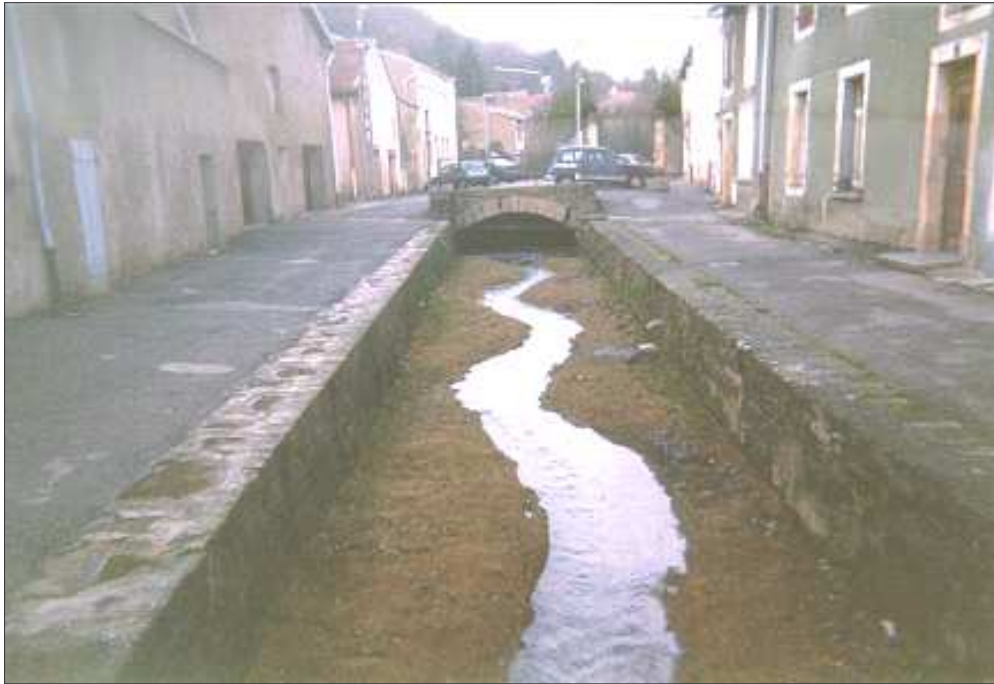
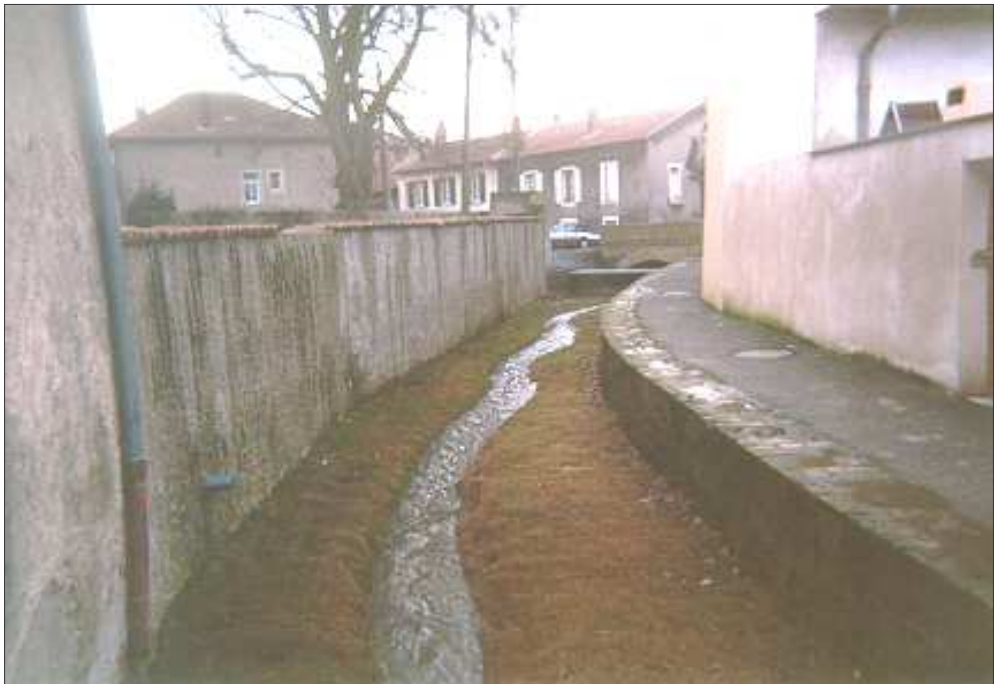
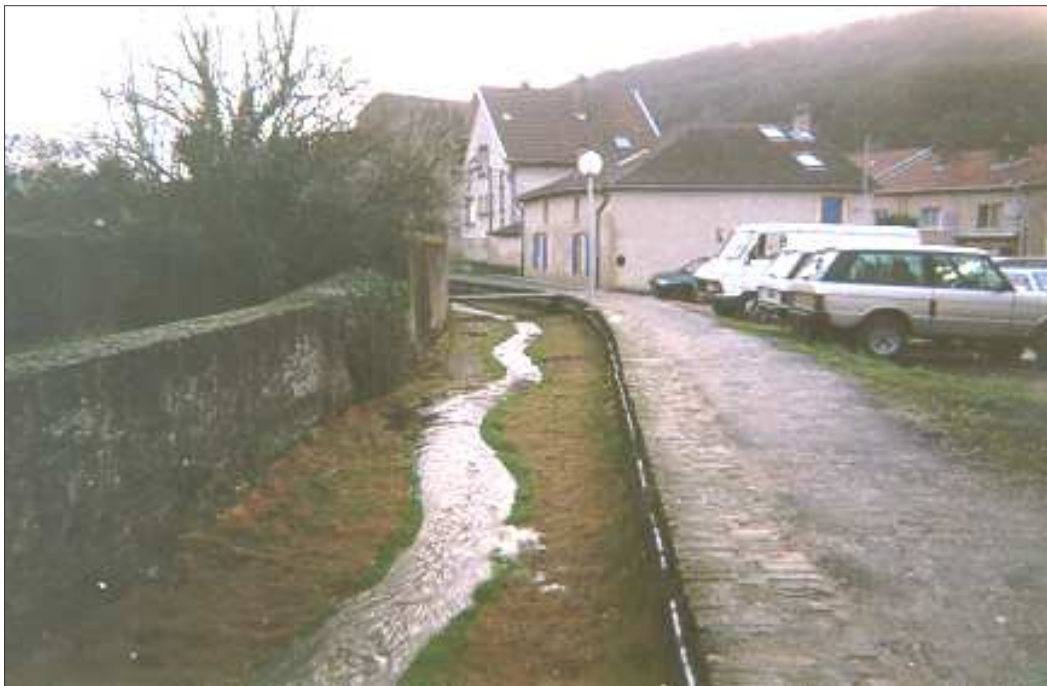
Lit mineur d'étéage en milieu urbain 2 mois après travaux.

On peut apercevoir 50 jours après les semis, la pousse des graminées sur les banquettes recouvertes de géotextile rive droite et rive gauche.

Malgré deux moyennes crues successives (30 cm d'eau sur les banquettes), aucune dégradation n'est apparue sur l'aménagement.

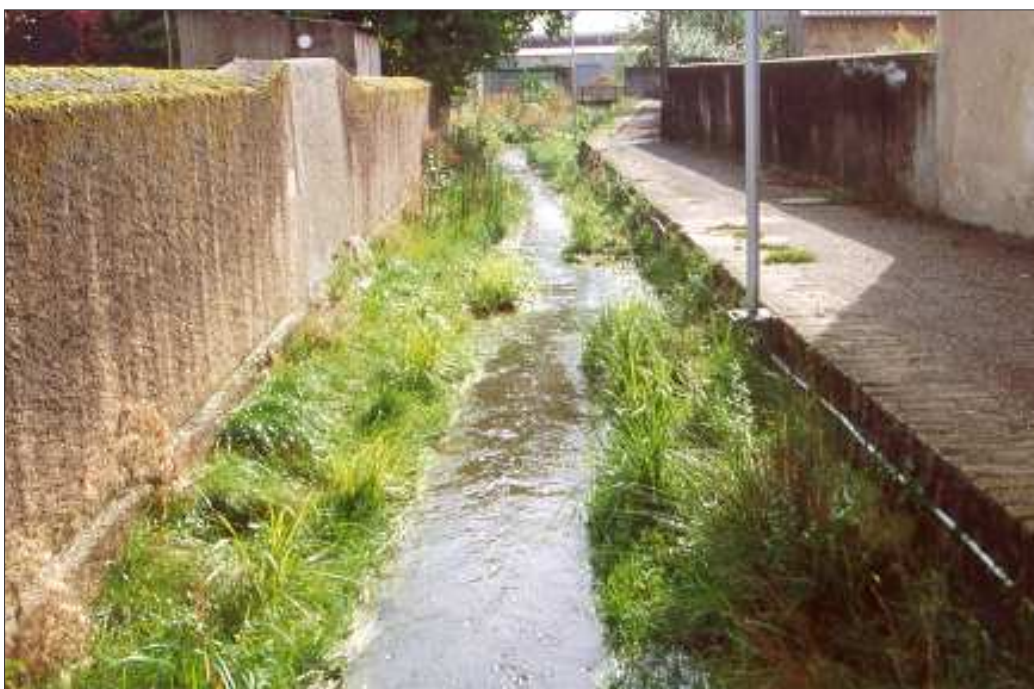
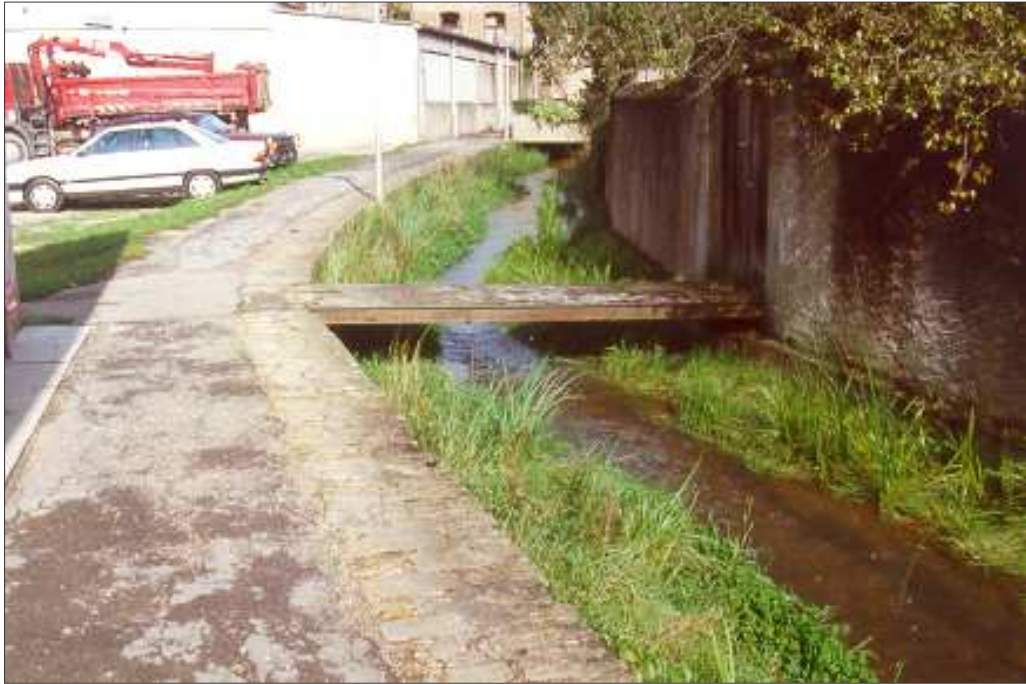
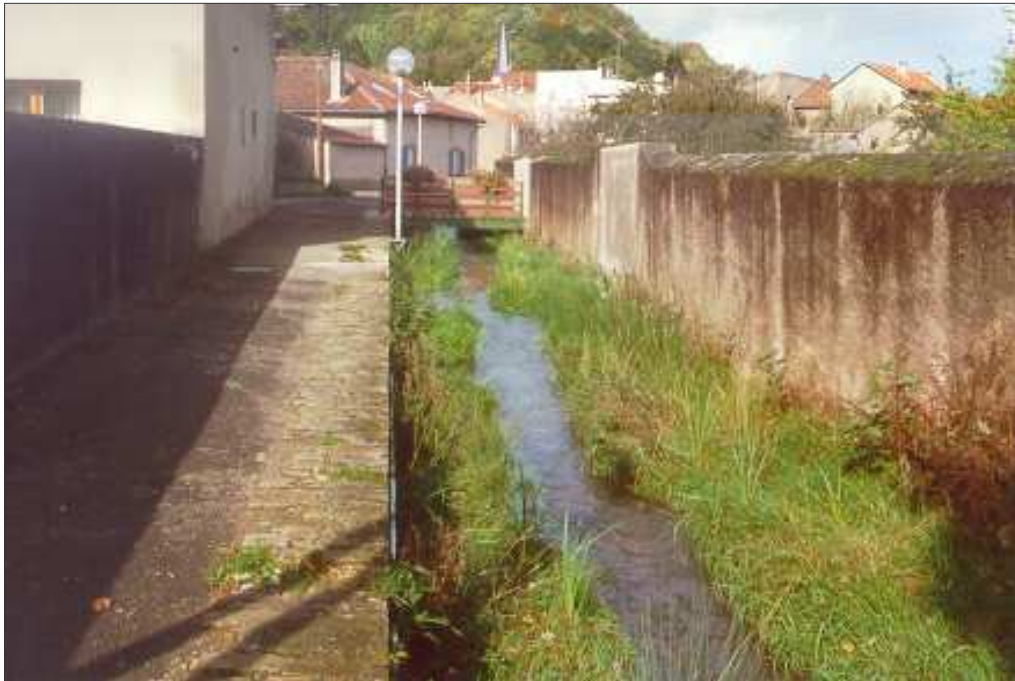
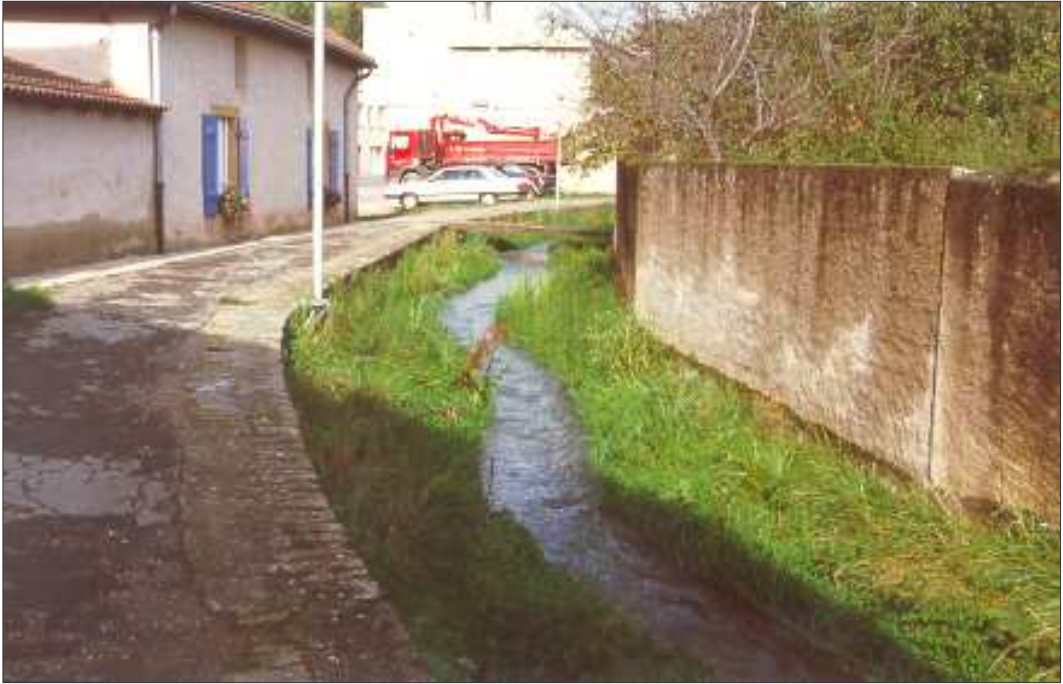
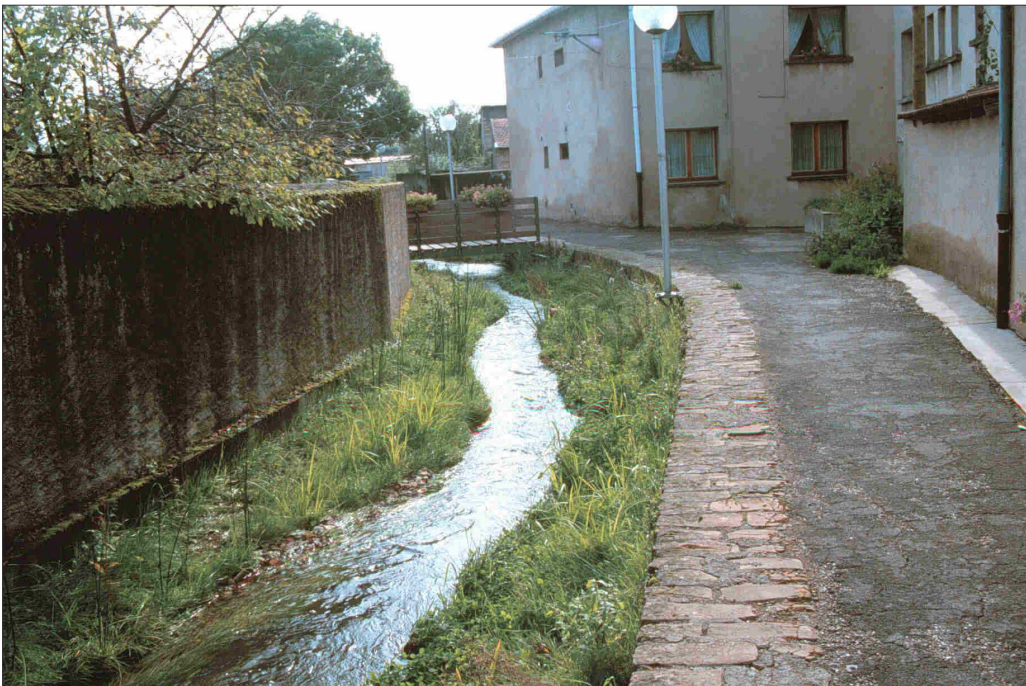
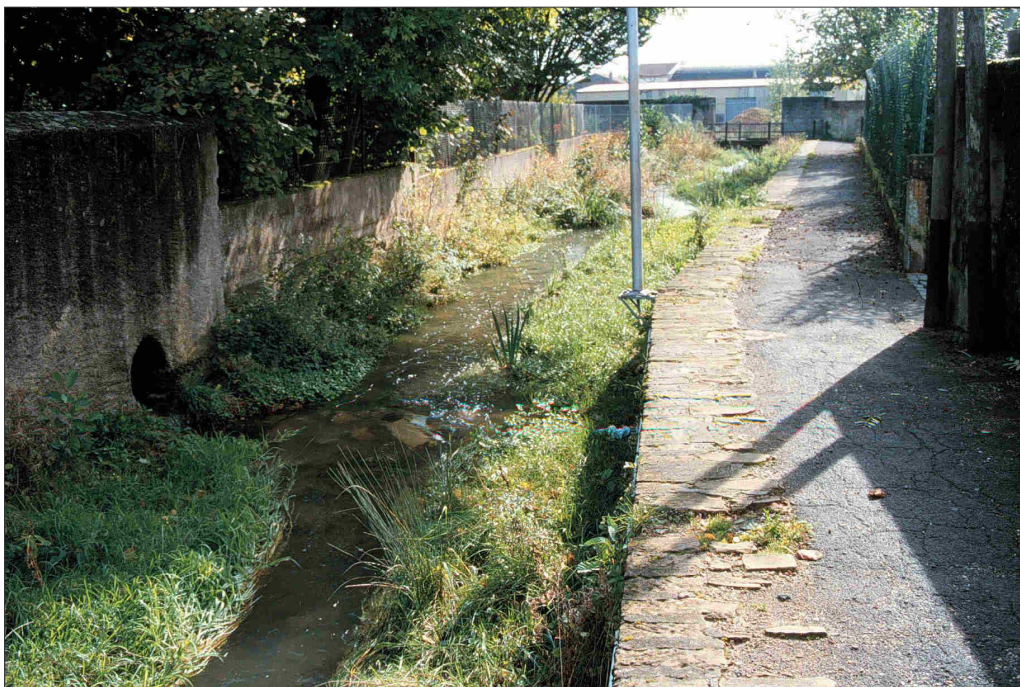
Lit mineur d'étiage en milieu urbain 8 mois après travaux.

On peut constater, 8 mois après travaux, que les banquettes qui avaient été ensemencées à l'automne précédant, sont complètement végétalisées, de plus, les plantes hélophytes plantées en mars 2000 ont correctement repris.
