Evaluation de la qualité du milieu physique de la Nied Allemande

Prestataire : SAFEGE

Année : 2000

Evaluation de la qualité physique des cours d'eau – Catalogue des données 1995-2001

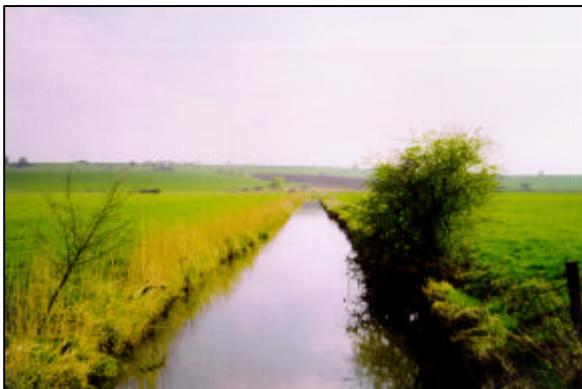
Secteur amont rectifié et recalibré, végétation quasi-absente, qualité physique mauvaise.

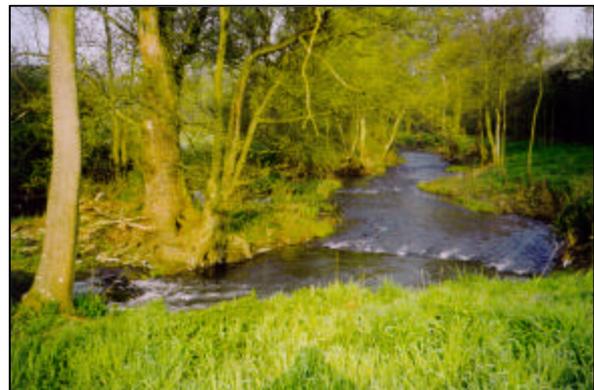
Secteur aval diversifié, alternance naturelle d'écoulement, ripisylve continue, qualité physique excellente.

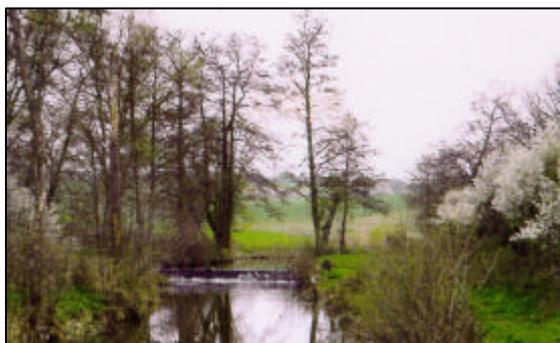
Seuil Maginot sur la partie amont de la Nied Allemande. Ouvrage souvent monumental dans le lit, infranchissable pour la faune piscicole, sans usage actuel mais patrimoine historique. Compromis à trouver dans la gestion de ces ouvrages.

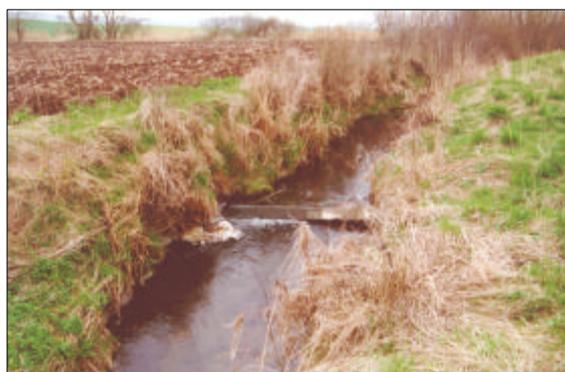
Secteur amont, curé et recalibré, ripisylve peu présente, pression des cultures en lit majeur.
Photo Atelier des Territoires.

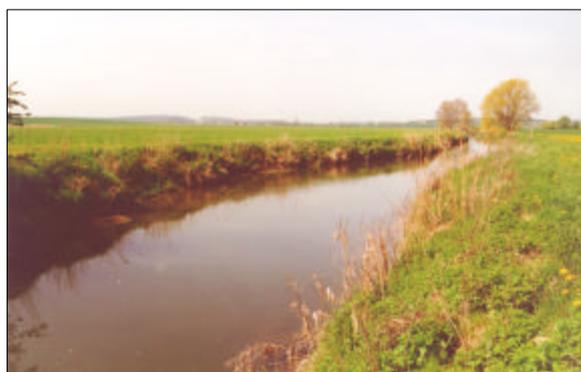
Secteur représentatif de la majorité du linéaire de la Nied Française : ripisylve quasi absente, lit mineur banalisé, lit majeur en prairie présentant un fort intérêt écologique.
Photo Atelier des Territoires.

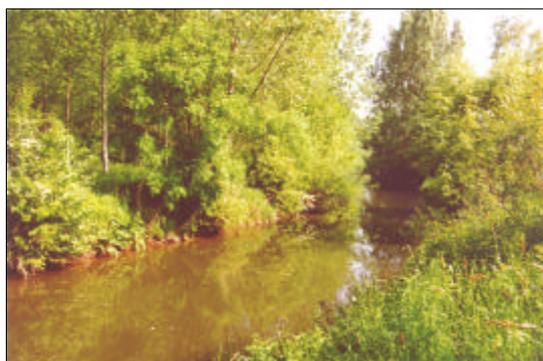
Secteur aval de Pange, présentant une plus grande diversité au niveau du lit mineur et des berges, avec notamment une ripisylve bien présente.
Photo Atelier des Territoires.

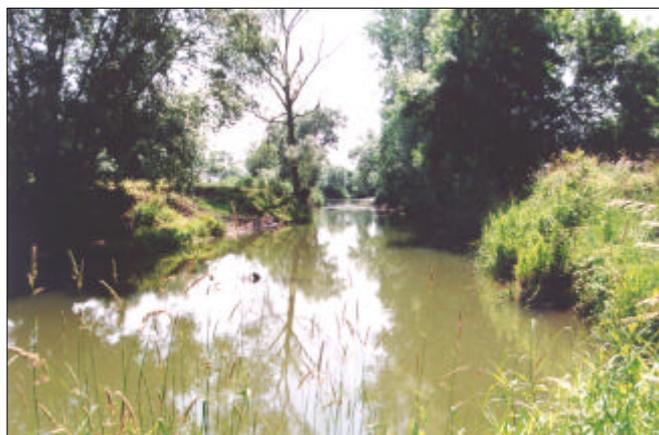
Aspect général de la Nied Réunie, berges bien végétalisées, lit mineur peu diversifié et écoulement laminaire.

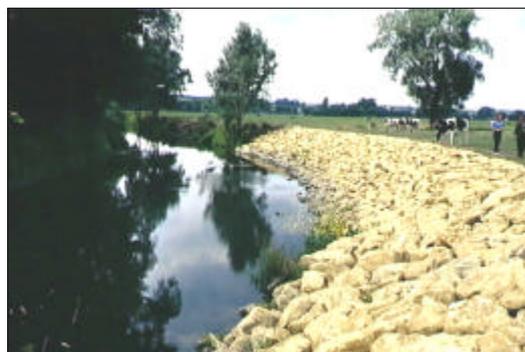
Aménagement lourd des berges par enrochements, banalisant le milieu.

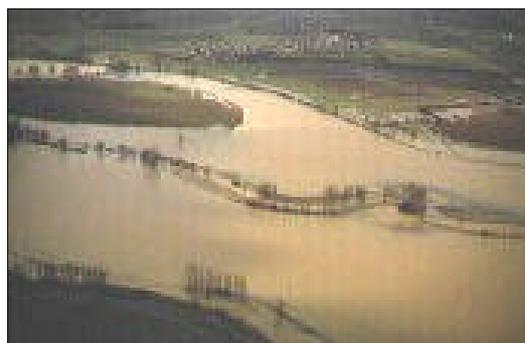
Plaine alluviale inondable de la Nied, à préserver en priorité pour son fort intérêt biologique, hydrologique et patrimonial.

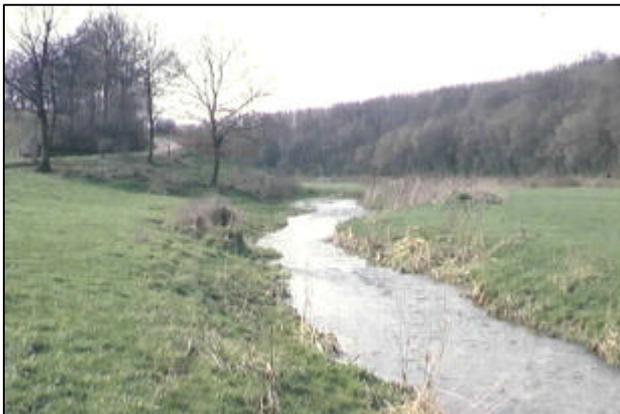
L'Orne à l'amont de son cours, sur les Côtes de Meuse : lit mineur et berges encore assez diversifiées, mais ripisylve quasi-absente. Qualité physique moyenne.

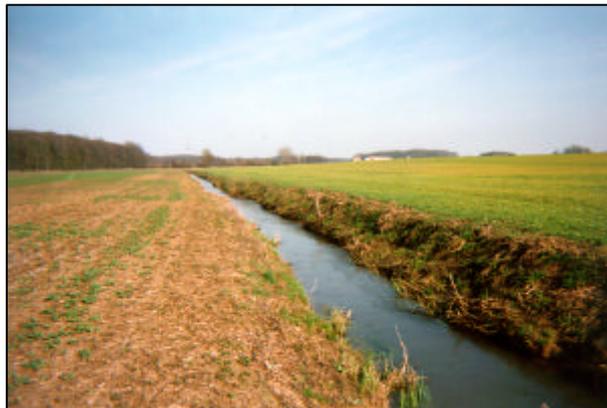
L'Orne en Meuse, dans la plaine de la Woëvre : les aménagements hydrauliques lourds ont banalisé à l'extrême le lit et les berges du cours d'eau. Qualité physique mauvaise.

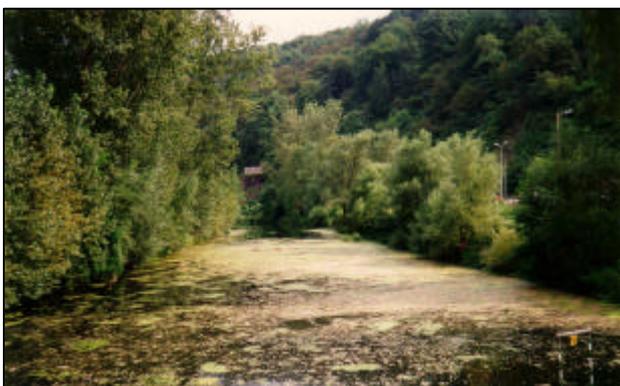
L'Orne à l'aval de Joëuf, en secteur de côtes calcaires : végétation des berges présentes mais non entretenue, lit mineur banalisé, eutrophisation importante en été par pollution organique et manque d'écoulement. Qualité physique mauvaise.

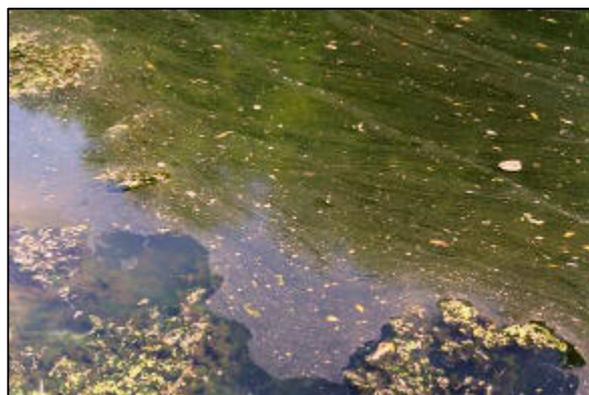
Développement excessif d'algues filamenteuses en période d'étiage, pollution organique marquée, aggravée par une banalisation importante du milieu physique.

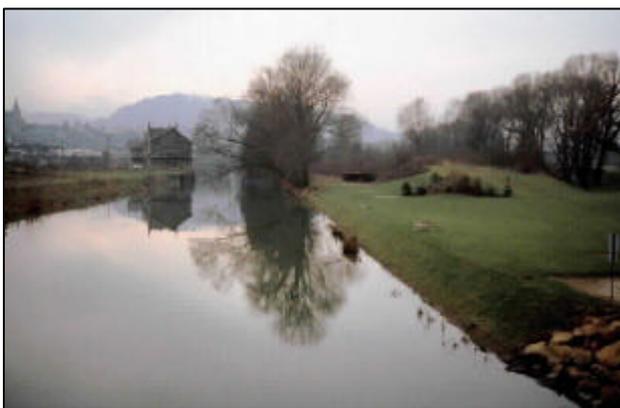
L'Orne à Rombas : cours d'eau fortement aménagé, lit rectifié et recalibré, faciès d'écoulement et morphologiques du lit banalisés, végétation des berges clairsemée et vieillissante, souffrant d'un défaut d'entretien. Qualité physique mauvaise.

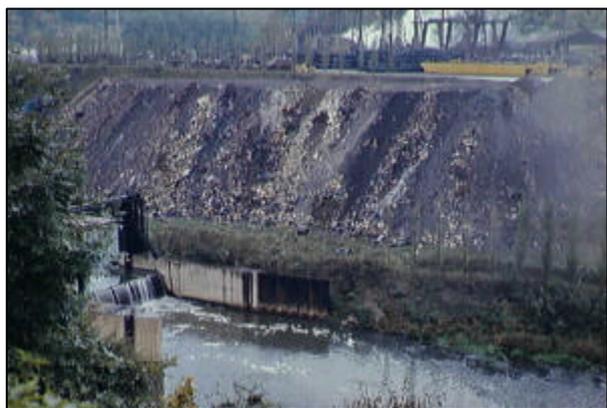
L'Orne à l'amont Moyeuve : secteur fortement industrialisé, lit majeur quasi-supprimé, barrages industriels très importants (3 à 4 m de chute) banalisant considérablement les écoulements et les faciès du lit mineur. Qualité physique mauvaise.

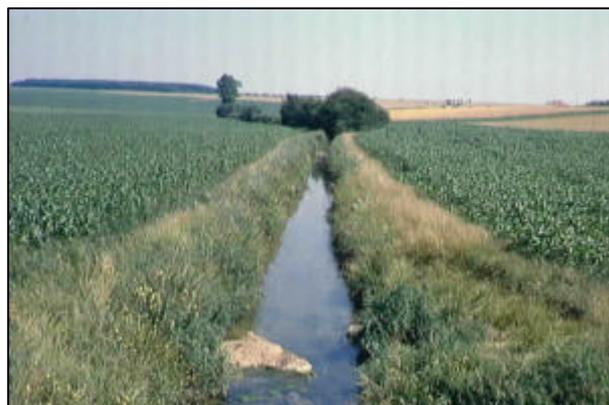
L'Othain sur son cours amont, entièrement rectifié et recalibré pour les besoins agricoles : cours d'eau dénaturé aux allures de fossé, qualité physique médiocre.

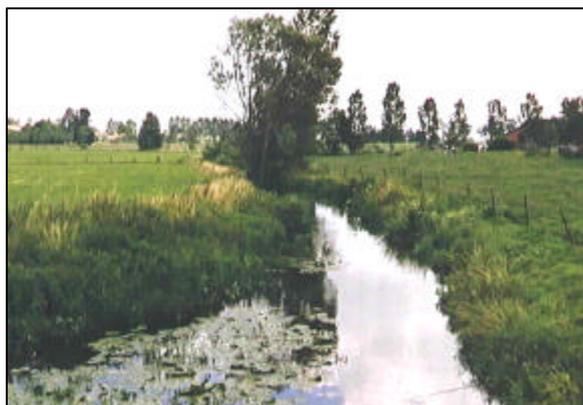
L'Othain à Duzey, à l'amont de Marville : milieu moins monotone mais absence de ripisylve et prolifération de végétaux aquatiques. Lit majeur en prairie, qualité physique moyenne.

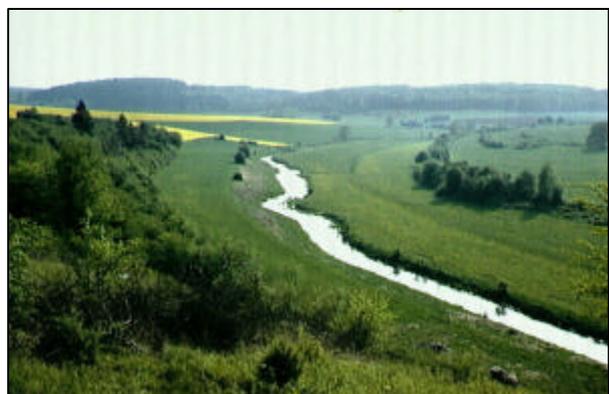
L'Othain à l'aval de Marville : lit mineur et berges moins banalisés qu'à l'amont, ripisylve absente, lit majeur en prairie, qualité physique assez bonne.

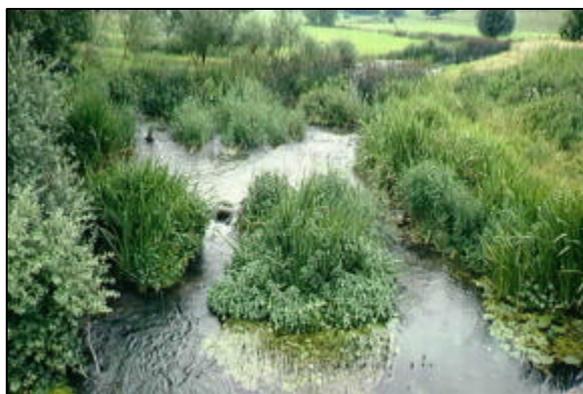
L'Othain sur son cours aval : végétation poussant dans le lit, ripisylve discontinue, lit mineur et berges d'avantage diversifiées, qualité physique assez bonne.

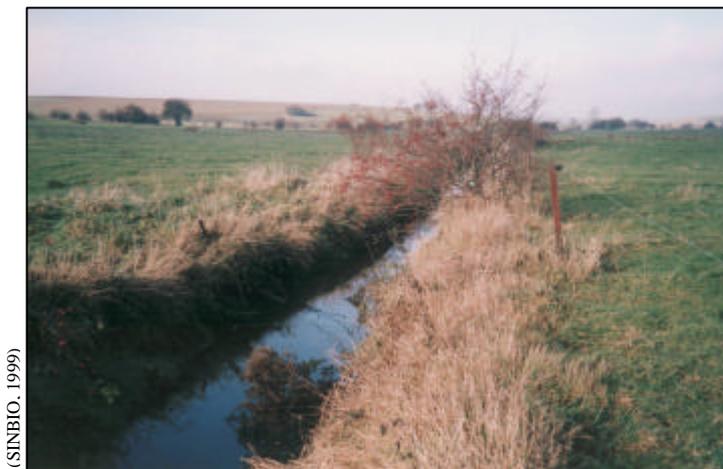
Allure de fossé en zone agricole sur le secteur amont.

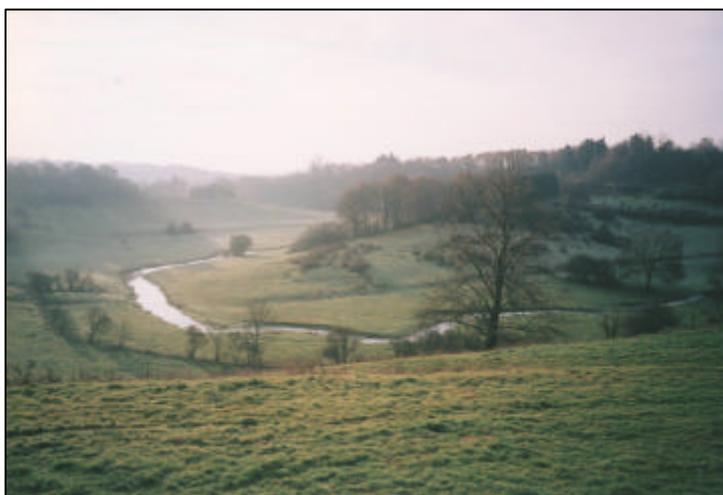
Secteur aval : cours d'eau méandreux dépourvu localement de ripisylve, en fond de vallée. Photo SINBIO

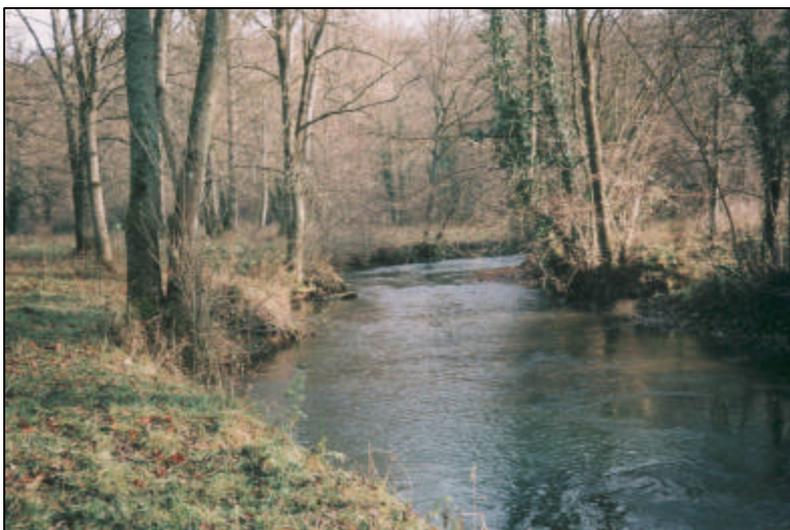
Secteur aval : lit mineur et berges diversifiées, ripisylve localement présente.

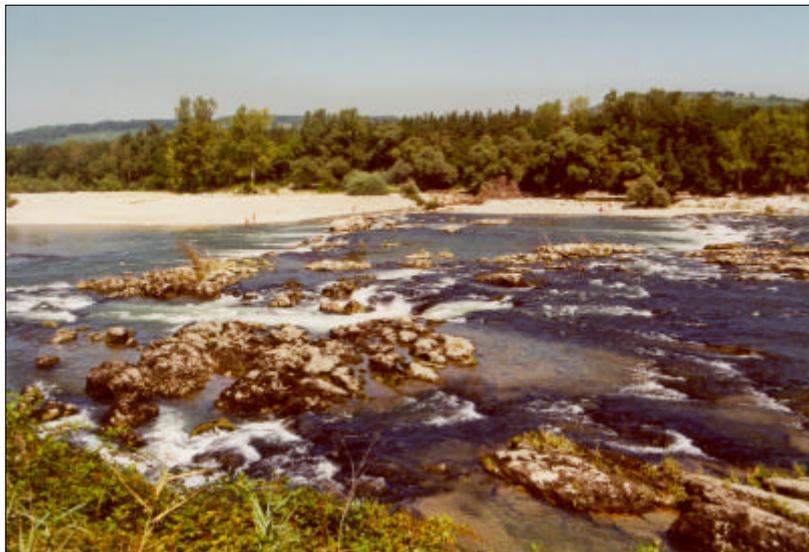
Le Vieux Rhin court-circuité par le Grand Canal d'Alsace, influençant fortement son débit à toute période de l'année. Unique section du Rhin présentant des reliquats de diversité, avec de nombreux bancs de galets, seuils naturels dus à l'incision du fleuve mettant à jour la roche mère.

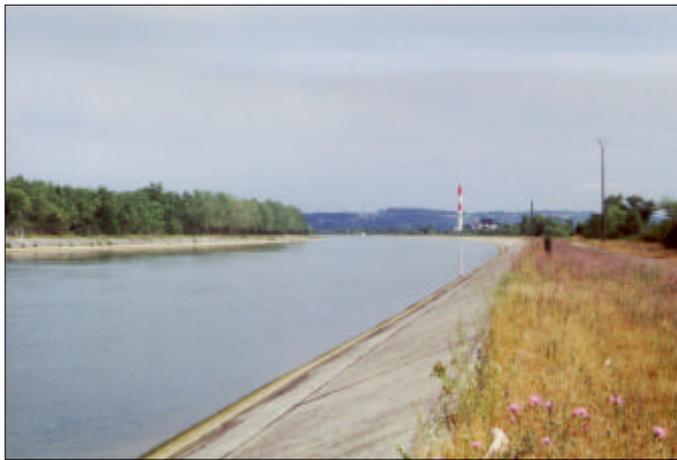
Grand Canal d'Alsace, en parallèle au Vieux Rhin. Axe hydraulique navigable totalement artificiel, ne présentant aucune caractéristique ou potentialité biologique.

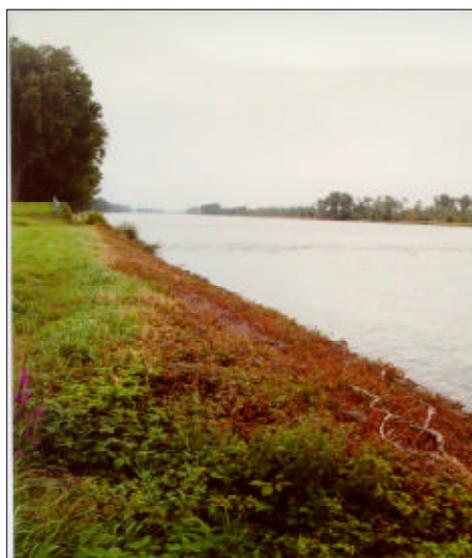
Le Rhin à l'aval d'Iffezheim, secteur présentant une légère diversité du fait de l'éloignement des digues et de la disparition du bétonnage généralisé des berges.

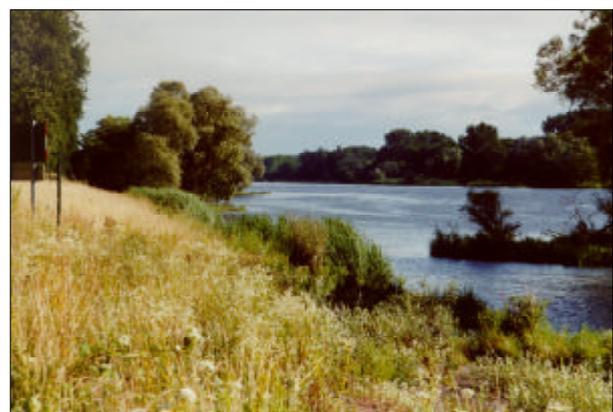
Bras « sauvage » du Rhin au niveau de l'île de Rhinau. Le fleuve présente sur ce type de secteur une plus grande diversité morphologique du fait de l'absence d'usages liés à l'hydroélectricité ou à la navigation, mais reste totalement endigué.
