Qualité du milieu physique de la NIED ALLEMANDE

Campagne 1999-2000

Etude réalisée pour le Syndicat Intercommunal d'Aménagement de la Nied Allemande, le Conseil Général de la Moselle, l'Agence de l'eau Rhin-Meuse et la Direction Régionale de l'Environnement de Lorraine

Prestataire : SAFEGE

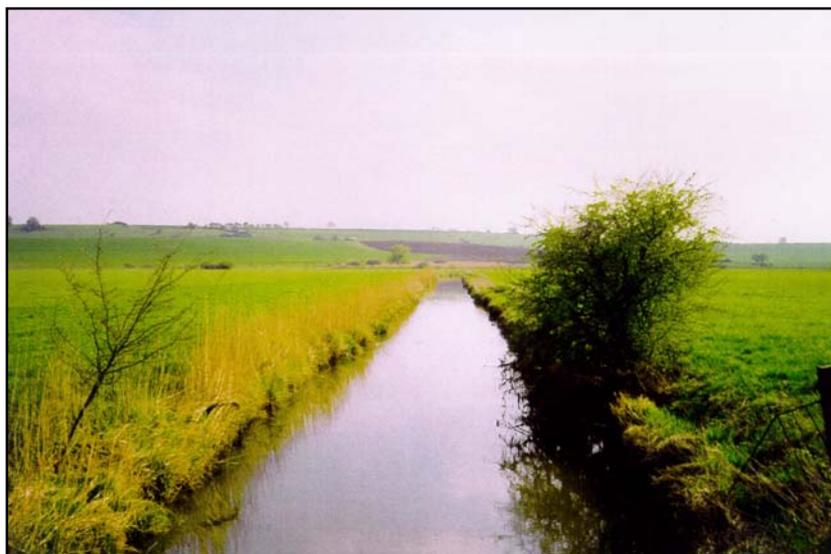
Dans certains secteurs, en particulier à l'amont de Pontpierre et sur le ban de Teting-sur-Nied (tronçons 6g à 6k), **la Nied Allemande prend l'aspect d'un canal trapézoïdal, anormalement large et rectiligne**, avec des écoulements très peu diversifiés.

La Nied Allemande à Pontpierre (tronçon 6j) : lit rectifié et recalibré, ripisylve absente, cours d'eau très dégradé. Photo SAFEGE

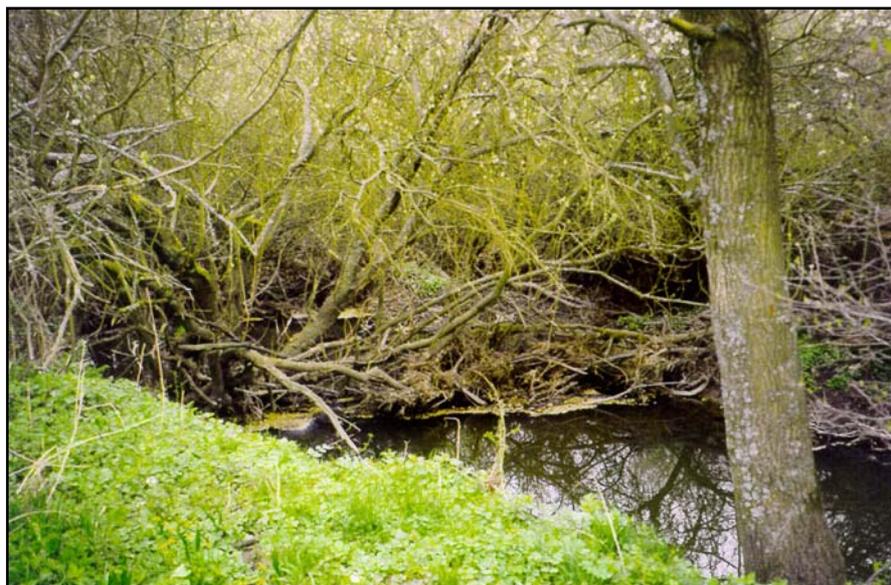
La situation inverse existe également, à savoir un défaut d'entretien de la ripisylve, avec pour corollaire la présence d'arbres vieillissants, penchés, susceptibles d'abîmer les berges en tombant ou de participer à la formation d'embâcles. Toutefois, ce cas est loin d'être prédominant : les tronçons les plus représentatifs de cette situation sont les tronçons 12 (en amont d'Elvange) et 15a (en amont de Raville).

La Nied Allemande à Biding (tronçon 6a) : ripisylve manquant d'entretien, embâcle obstruant le lit. Photo SAFEGE

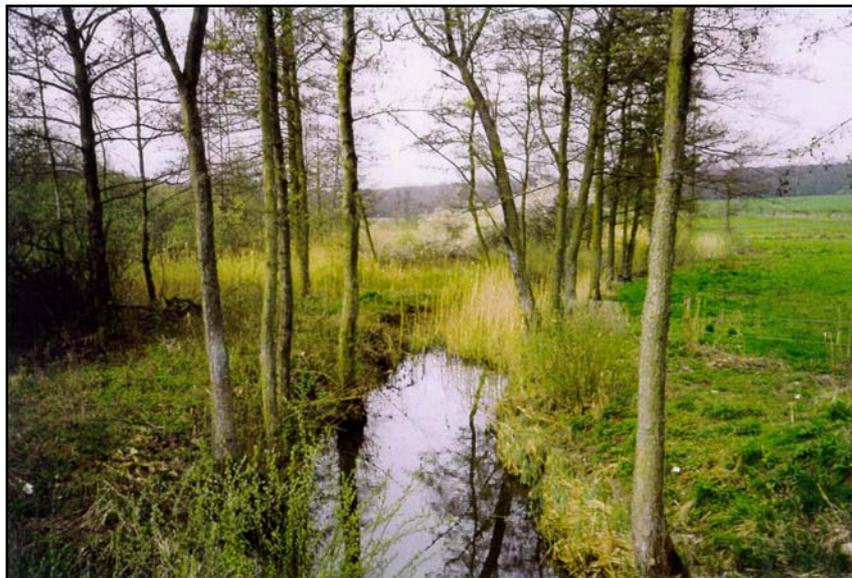
La Nied Allemande à Biding (tronçon 3b) : ripisylve en bon état, berges stables, lit mineur non aménagé mais envahi localement par les hélrophytes, peu de diversité d'écoulements. Photo SAFEGE

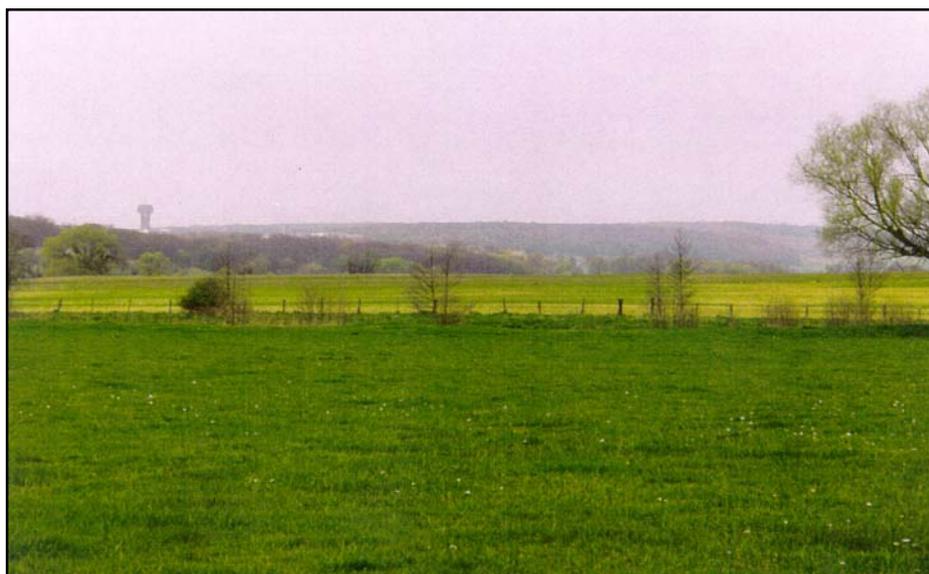
La Nied Allemande à Altviller (tronçon 6c) : lit majeur occupé exclusivement par les prairies, zone naturelle d'expansion des crues préservée. Photo SAFEGE

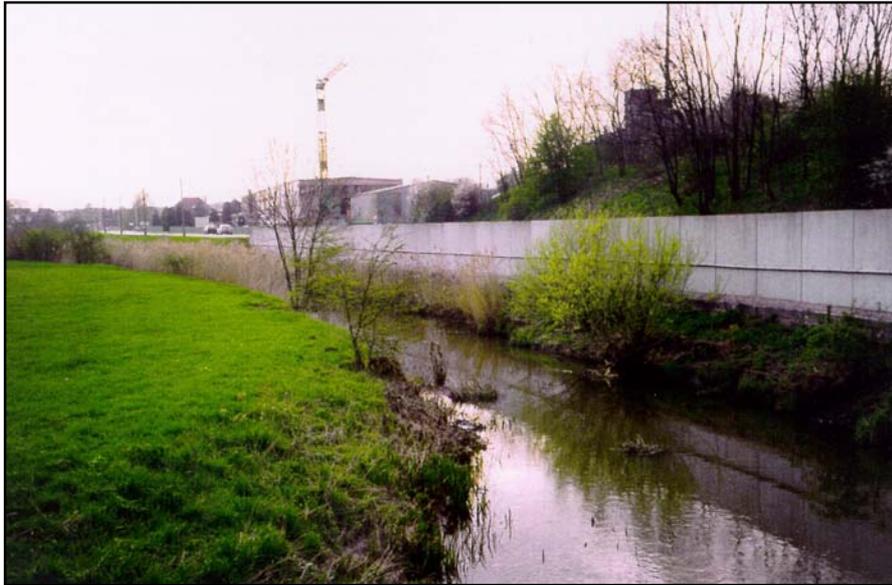
Les exemples les plus marquants sont la zone industrielle de Faulquemont (tronçon 9a), construite sur un remblai en rive droite, et la traversée de Bionville (tronçon 15a), où des terrains de sports ont été placés dans le lit majeur, en remblai également, réduisant les capacités de stockage du lit majeur.

La Nied Allemande à Faulquemont (tronçon 9a) : rivière longeant la zone industrielle, berge en rive droite remblayée et murée, inondabilité du lit majeur réduite, absence de ripisylve.
Photo SAFEGE

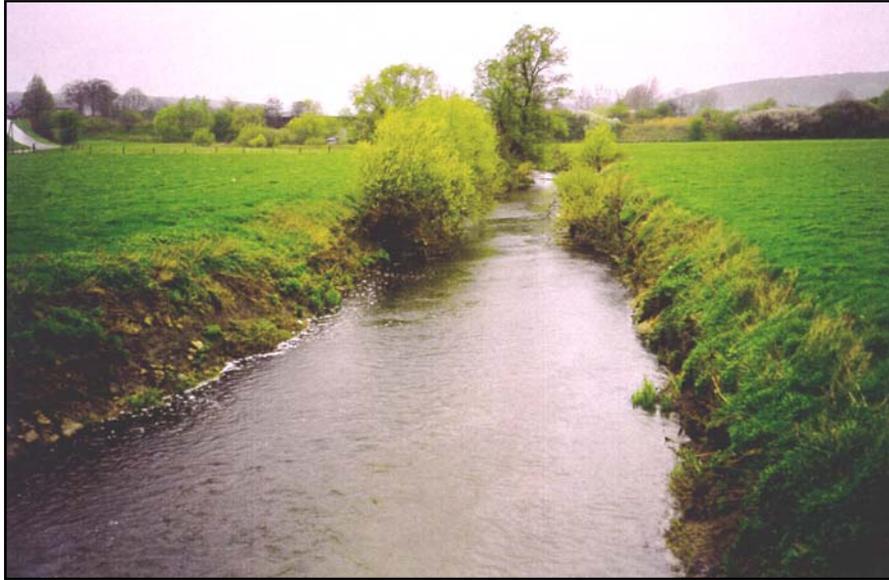
L'enfoncement du lit (consécutif au recalibrage) provoque par endroits des effondrements de berges. Ce phénomène est net en amont d'Elvange (tronçon 13a), en aval de Bannay (tronçon 15d) et avant la confluence avec la Nied française (tronçon 17c).

La Nied Allemande à Condé-Northen, à sa confluence avec l Nied Française (tronçon 17c) : lit mineur recalibré, ripisylve absente, berges érodées et effondrées suite aux aménagements hydrauliques. Photo SAFEGE

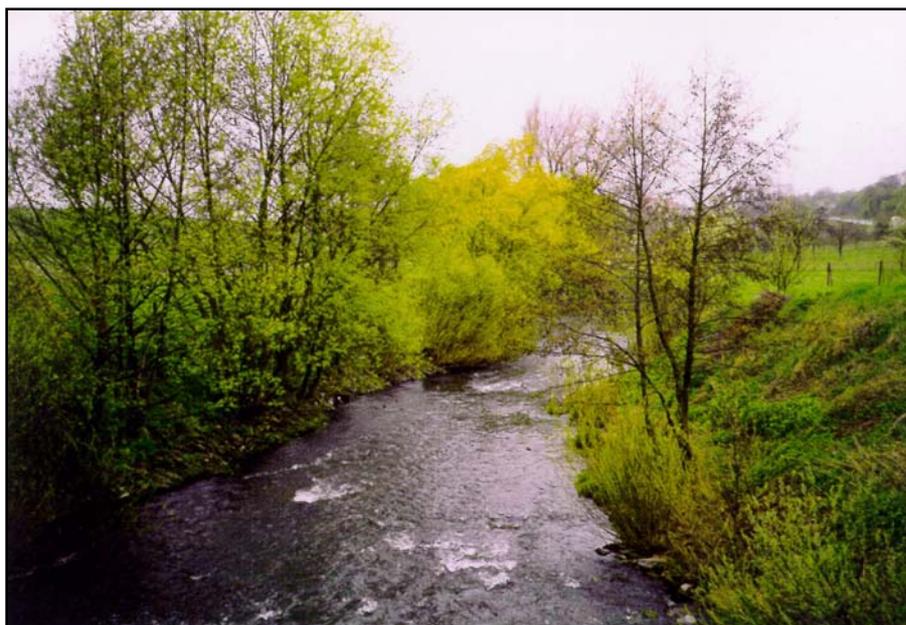
La Nied Allemande à Bannay (tronçon 15d) : ripisylve diversifiée et en bon état, maintenant efficacement les berges, bonne diversité d'écoulements. Photo SAFEGE

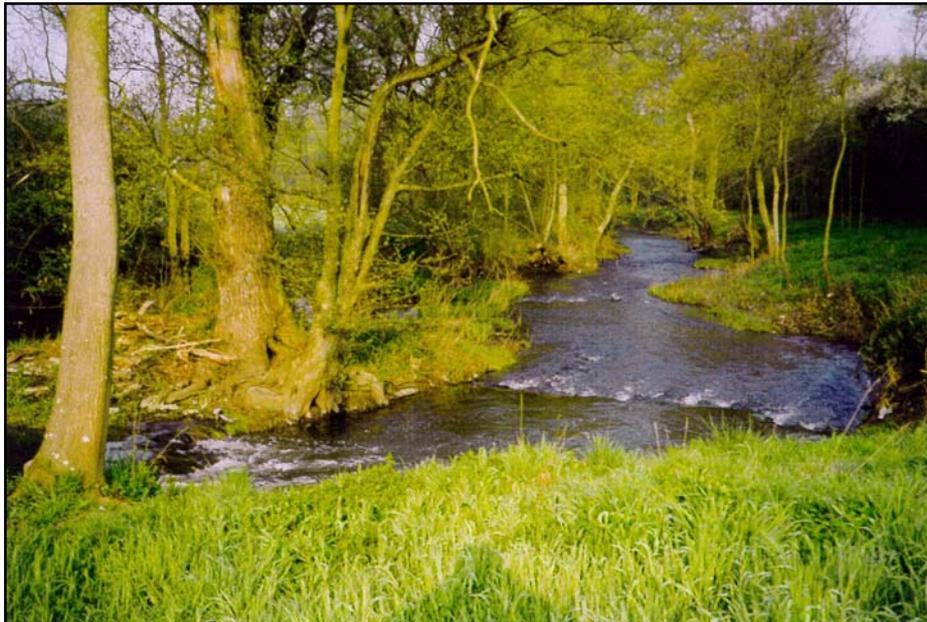
La Nied Allemande à l'aval de Créhange (tronçon 11) : bonne diversité de largeur, de profondeur et d'écoulements du lit mineur, qualité physique excellente sur ce secteur.
Photo SAFEGE

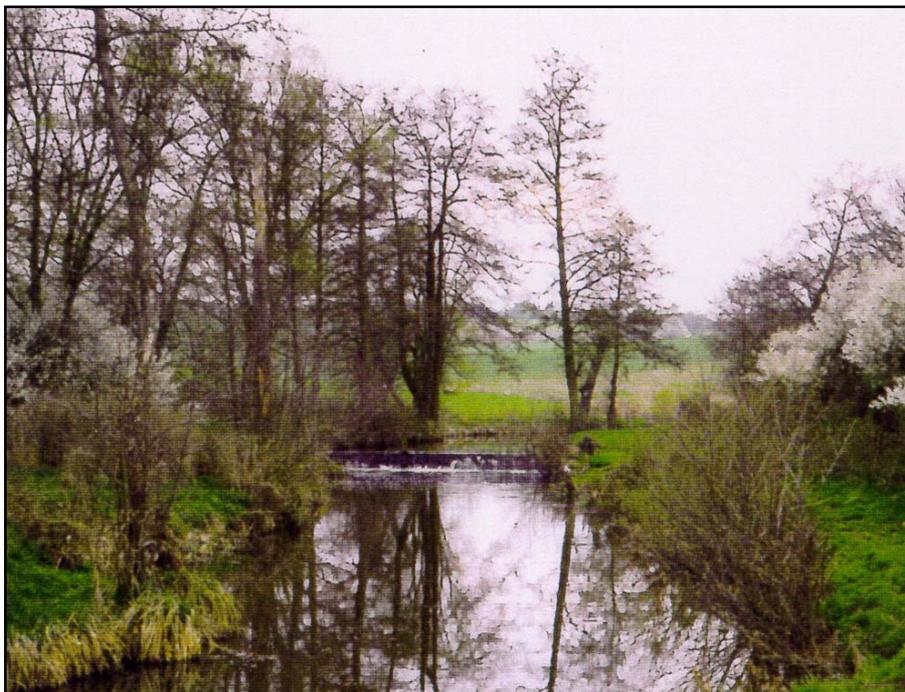
La Nied Allemande à Altviller (tronçon 6b) : seuil Maginot barrant le lit mineur, chute de 50 cm en moyennes eaux, lissage des écoulements à l'amont et envasement du fond du lit.
Photo SAFEGE

Les seuils de la ligne Maginot sont l'héritage d'aménagements hydrauliques lourds réalisés lors de la deuxième guerre mondiale (transformation des cours d'eau en fossés anti-chars, mise en place de barrages pour rehausser le niveau d'eau et inonder certaines vallées), et qui n'ont plus aucune utilité de nos jours. Cependant, leur impact sur le cours d'eau reste relativement important (lissage des écoulements, envasement, érosions de berges, coupures infranchissables), et les interventions sur ces ouvrages doivent donc nécessiter certaines précautions. En effet, chaque ouvrage doit faire l'objet d'une approche particulière, en fonction de son état, de sa situation par rapport à d'autres ouvrages, avant de définir concrètement les possibilités d'aménagement pour limiter, voir effacer, leur impact sur le milieu (suppression, remplacement, passe à poissons, etc...).
