Évaluation de la qualité physique du ruisseau de Norroy et préconisations

1.2 Diagnostic par tronçon

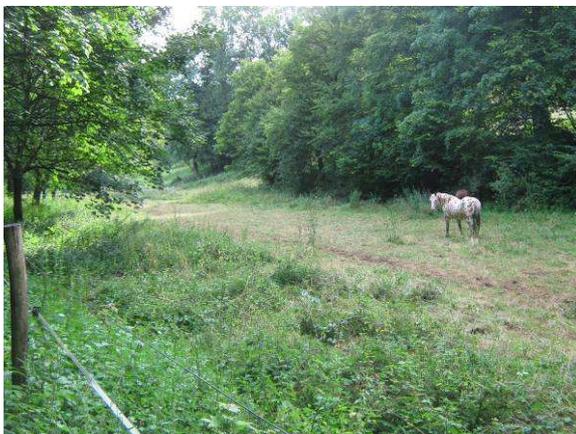
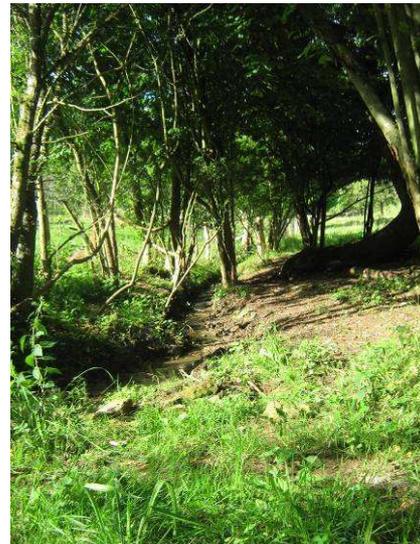
Les berges (rive droite et gauche) sont constituées de matériaux naturels (terre, racines, végétation) et sont stables de manière générale. Seuls quelques secteurs apparaissent piétinés par la présence de chevaux ou vaches situés à proximité du cours d'eau. Les berges sont peu inclinées dans l'ensemble mais peuvent être perturbées à cause de la présence d'embâcles.

Figure 1-2 : Aspect du cours d'eau et du lit majeur à l'amont du tronçon 1

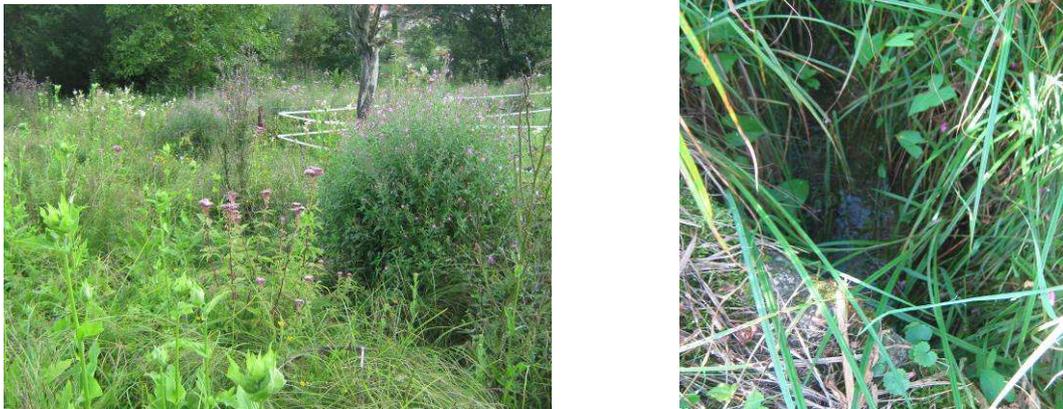
La ripisylve, en bon état, est importante sur ce tronçon car elle est présente sur environ 80 % du linéaire sous la forme d'arbres principalement, ce qui laisse peu de place à la lumière pour le cours d'eau (5 à 25 % de la surface de l'eau éclairée directement). De plus, à l'aval du tronçon, une forte densité d'herbes hautes envahit les berges du cours d'eau comme le montrent les photos suivantes.

Figure 1-3 : Aspect du cours d'eau à l'aval du tronçon 1

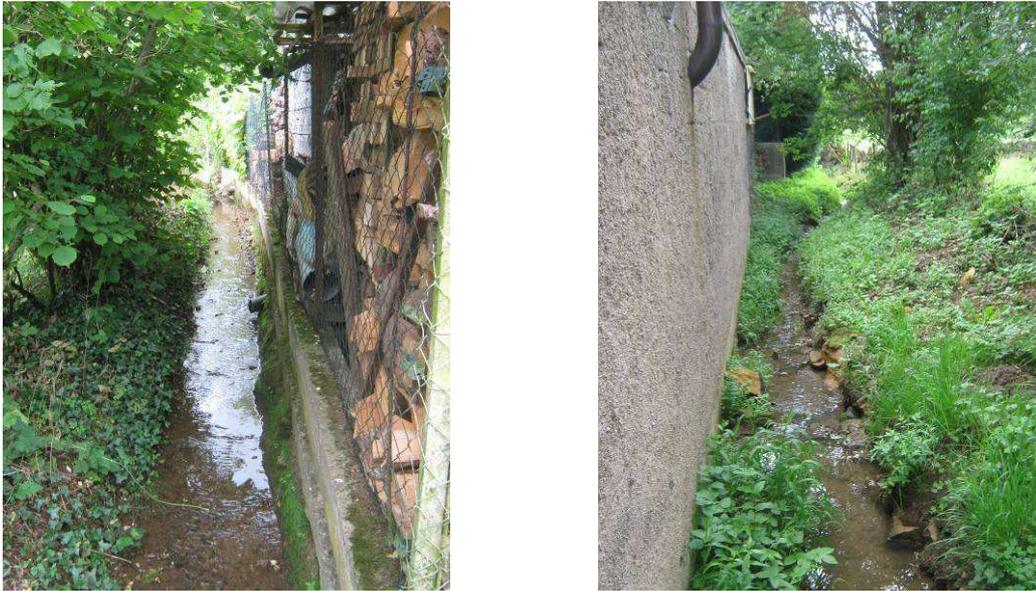
Les berges en rive droite sont constituées de matériaux naturels (terre et végétation) et sont stables de manière générale. Concernant la rive gauche, elle est nettement plus artificialisée avec la présence de murs et plusieurs remblais. De plus, sur la partie aval du tronçon, le ruisseau passe dans une buse qui s'étend sur une centaine de mètres, ce qui ne permet pas sa franchissabilité. Les berges sont peu inclinées ici et se situent entre 5 et 30°.

Figure 1-4 : Aspect du cours d'eau sur le tronçon 2

- éviter toute artificialisation du cours d'eau. Cela correspond à décaler les murs présents le long des parcelles en rive gauche sur le tronçon 2, par exemple, et qui créent une accélération des écoulements. Le coût estimatif de cette opération est d'environ 35 000 €.
- recréer des profils en travers avec une végétation adaptée notamment sur les secteurs les plus touchés ou anthropisés de manière aléatoire. Les tronçons 4 et 5 sont concernés par cette mesure, et plus particulièrement ce dernier où l'ensemble des digues et du lit mineur devraient être repris. Le coût estimatif de cette opération est d'environ 45 000 € pour le tronçon 4 et 70 000 € pour le tronçon 5.

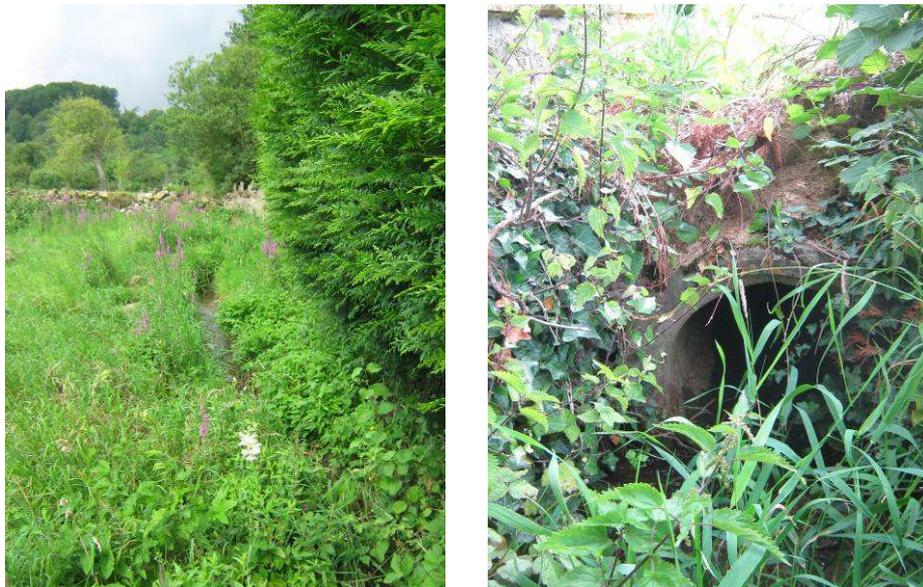
Figure 1-5 : Secteur aval et entrée de la buse sur le tronçon 2

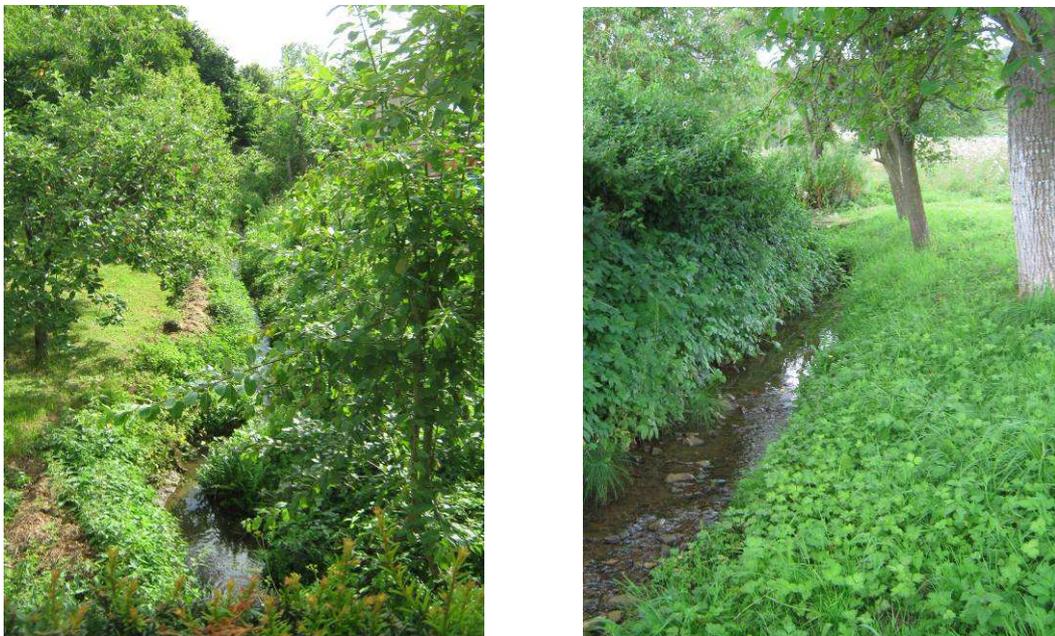
Figure 1-6 : Aspect du cours d'eau sur le tronçon 3

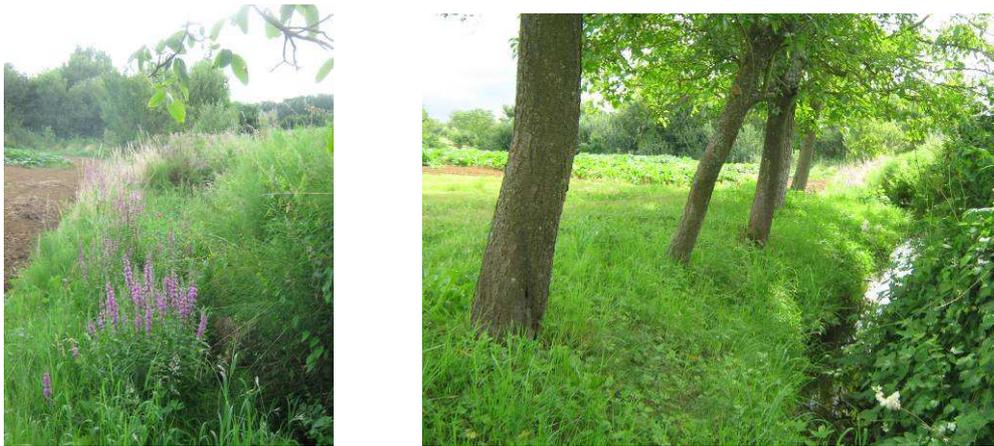
Figure 1-7 : Aspect du cours d'eau sur le tronçon 3

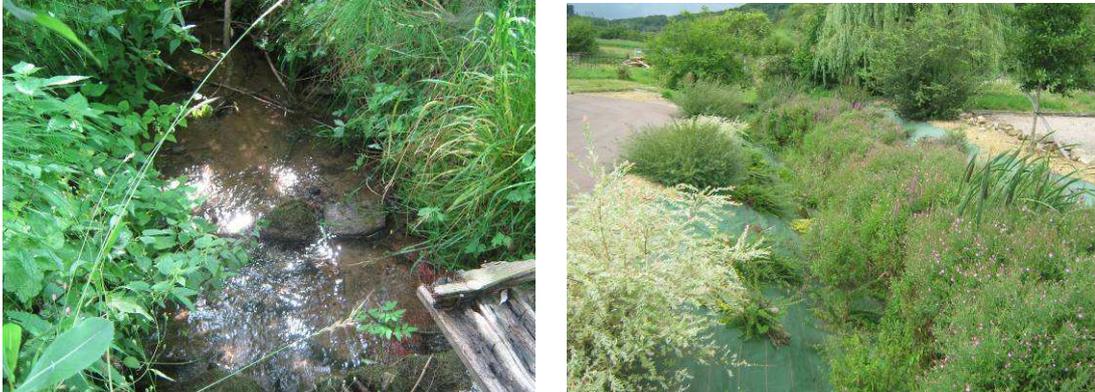
Figure 1-8 : Aspect du cours d'eau à l'amont du tronçon 4

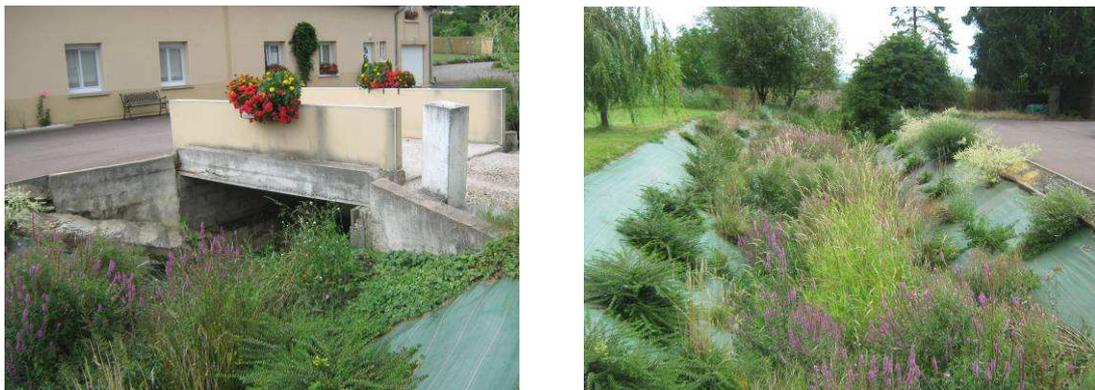
Le lit majeur de ce tronçon est urbanisé sur les 2/3 avals du fait de la zone d'habitations, complétées par des cultures en rive droite et quelques bosquets. Un pont béton sur remblai, transversal au lit, permettant l'accès à certaines habitations en rive droite, constitue une contrainte à l'écoulement des eaux en crue. La zone inondable de ce secteur a donc été diminuée de moins de 50% par l'implantation de remblais et une partie de ce tronçon semble même avoir été recalibrée en amont immédiat du lieu-dit et visible sur les photos suivantes.

Figure 1-9 : Aspect du cours d'eau au droit des premières habitations sur le tronçon 4

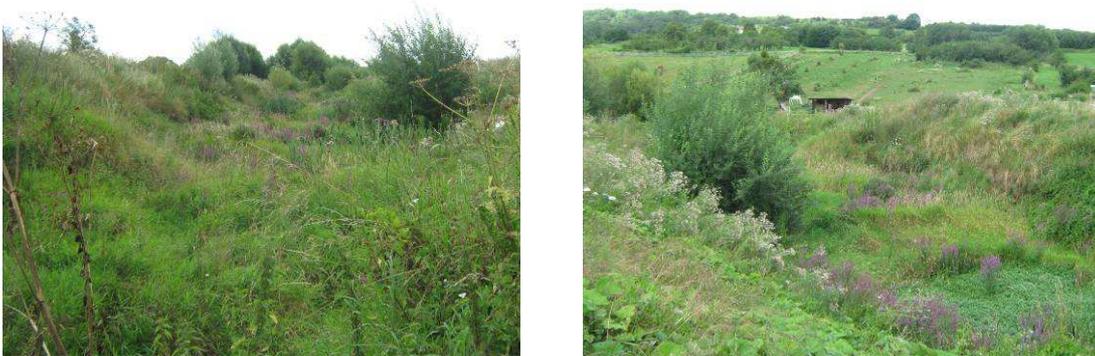
Les berges (rive droite et gauche) sont constituées de matériaux naturels (terre, végétation) mais la dynamique des berges est importante. En effet, les berges sont très inclinées voire même à pic mais connaissent des perturbations liées au chemin agricole situé à proximité mais surtout à la forte érosion qui agit sur celles-ci. Ainsi, les berges sont dans l'ensemble érodées et donc verticalement instables comme si le lit du cours d'eau s'était enfoncé. On peut également soumettre l'hypothèse de l'emplacement d'un ancien bassin d'irrigation à cet endroit.

Figure 1-10 : Aspect du cours d'eau sur le tronçon 5

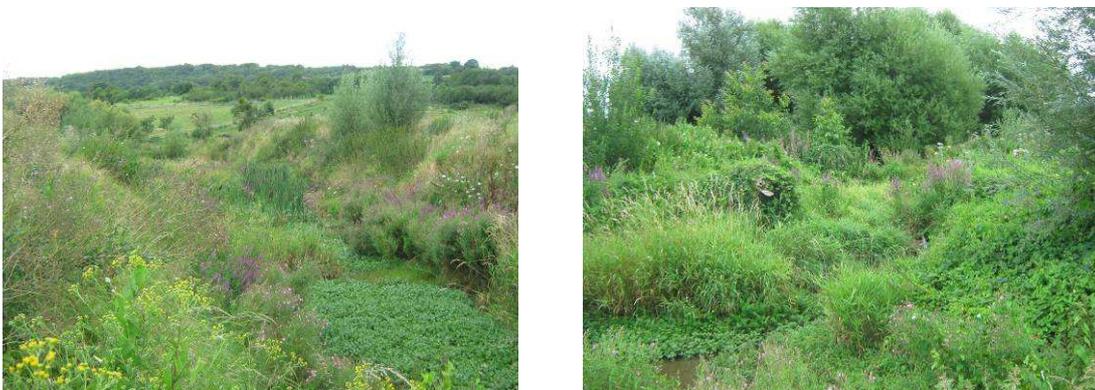
Figure 1-11 : Important développement végétal sur le tronçon 5

Le lit mineur, présentant un coefficient de sinuosité de 1,13 environ, ne montre pas de perturbation apparente du débit. La profondeur du cours d'eau est peu variée, sa largeur variable et le régime d'écoulement est cassé. Le substrat semble composé de vases, argiles et limons laissant place, sur certains secteurs, à des dépôts localisés colmatant. Enfin, des hélophytes, présents sur plus de 50% du linéaire, et hydrophytes composent la végétation aquatique de ce tronçon où la prolifération est visible.

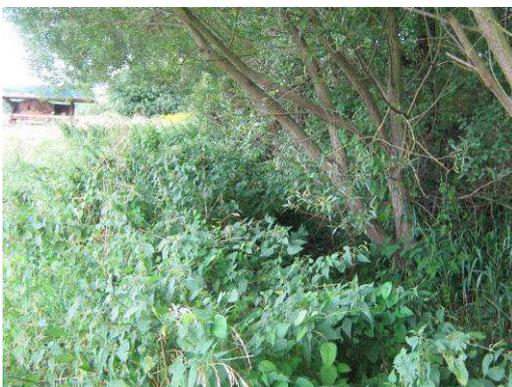
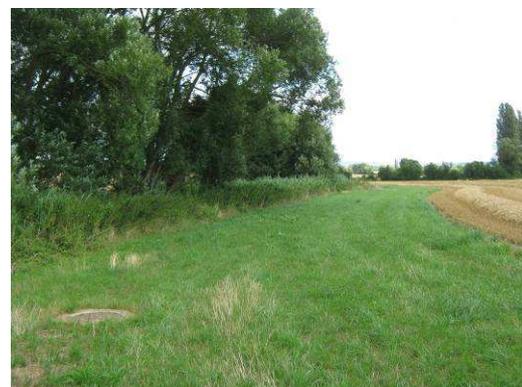
Les berges (rive droite et gauche) sont constituées de matériaux naturels (terre, racines, végétation) et les berges sont naturellement stables. En effet, les berges sont peu inclinées mais peuvent connaître des perturbations liées au chemin d'exploitation (servitude pour l'assainissement) situé à proximité mais également à la présence d'embâcles naturels dans le cours d'eau comme on peut le voir sur les photos ci-dessous.

Figure 1-12 : Aspect des berges et du lit majeur sur le tronçon 6

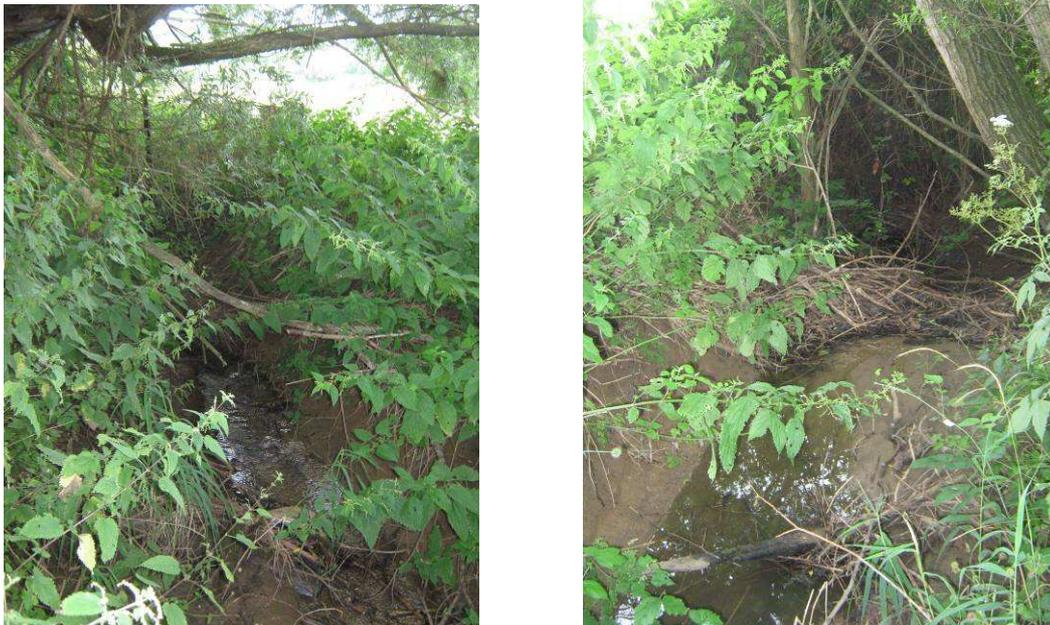
Figure 1-13 : Présence d'embâcles et de matériaux colmatant sur le tronçon 6

La ripisylve, dont l'état souffre d'un défaut d'entretien, est importante sur ce tronçon car elle est présente sur la totalité du linéaire sous la forme d'arbres et/ou d'arbustes (ripisylves 1 et 2 strates sur les deux rives), laissant peu de place à l'éclairement direct de la surface de l'eau (< 5%).

- entretenir le lit mineur et la végétation (tronçon 6). Cette action est également nécessaire dans les secteurs à enjeux afin d'éviter l'apparition d'embâcles et l'augmentation du risque inondation. Le coût estimatif de cette opération est d'environ 4 000 €.

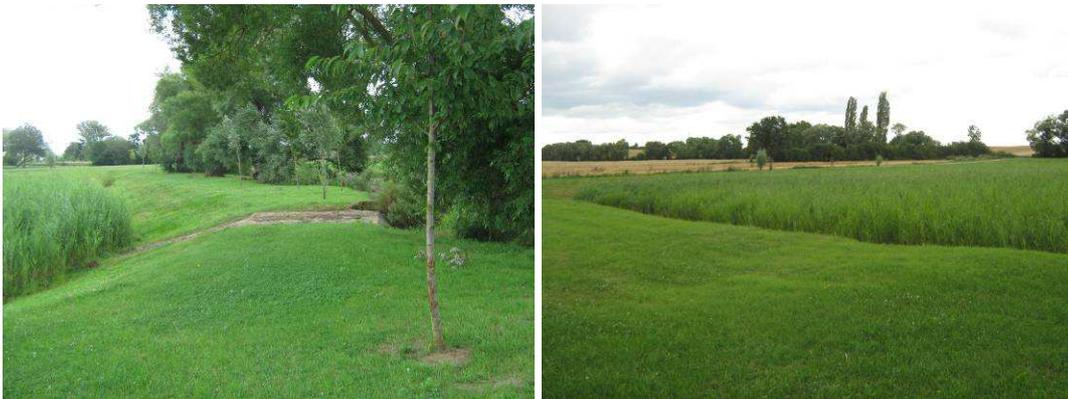
Le lit majeur de ce tronçon est caractérisé par la présence de trois étangs, représentant autant d'annexes hydrauliques et couvrant tout le linéaire du tronçon. La communication de celles-ci avec le cours d'eau se fait par des déversoirs, ce qui montre que l'inondabilité du site à été modifiée car les écoulements en crue sont déconnectés entre le lit mineur et le lit majeur. En effet, les ouvrages visibles sur les photos ci-dessous décrivent le phénomène de surverse en cas de crue. A partir d'un certain débit, les eaux s'écoulent et viennent remplir les étangs de part et d'autre du ruisseau. Pour séparer ces deux éléments, des digues sont situées à la fois en rive gauche (sur environ 50 % du linéaire) et en rive droite (sur environ 70 % du linéaire).

Figure 1-14 : Étangs et digues présents sur le tronçon 7

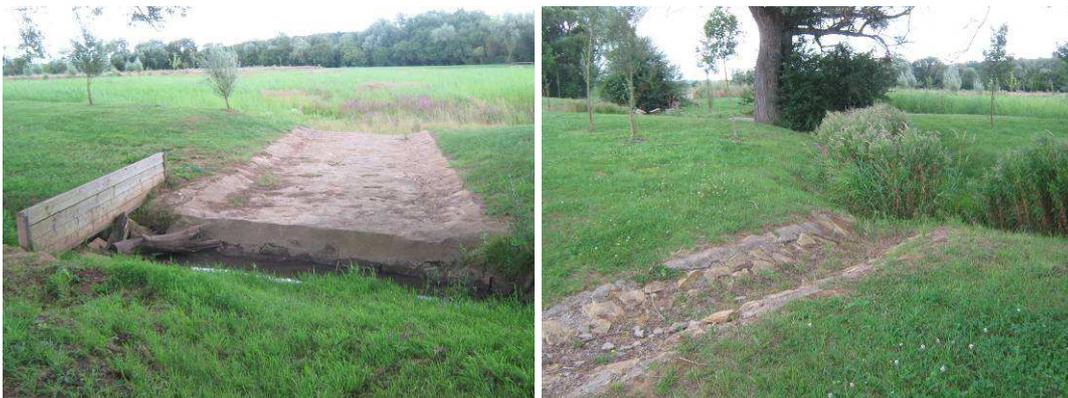
Les berges (rive droite et gauche) sont donc constituées d'énrochements et remblais en situation dominante, et de matériaux naturels (terre, végétation) en situation secondaire. Les berges sont très inclinées mais bloquées du fait de l'aménagement anthropique. Cependant, elles peuvent connaître des perturbations liées aux aménagements hydrauliques, aux voies sur berge et à la présence d'embâcles naturels dans le lit mineur comme on peut le voir sur les photos ci-dessous.

Figure 1-15 : Ouvrages hydrauliques et déversoirs

Les ouvrages de contrôle du débit en crue, présents dans le lit mineur, entraînent une modification du débit. Ils ne correspondent à aucune catégorie de la fiche descriptive mais ont un impact important sur l'aval du cours d'eau en situation de hautes eaux. La profondeur du cours d'eau est peu variée, sa largeur totalement régulière et le régime d'écoulement est cassé. Le substrat est composé de vases, argiles et limons, laissant place à un dépôt localisé colmatant sur ce tronçon. De plus, sur certains secteurs, on observe un encombrement du lit dû à la présence de branchages. Enfin, il n'y a pas ou peu de végétation aquatique et donc pas de prolifération végétale caractérisée.

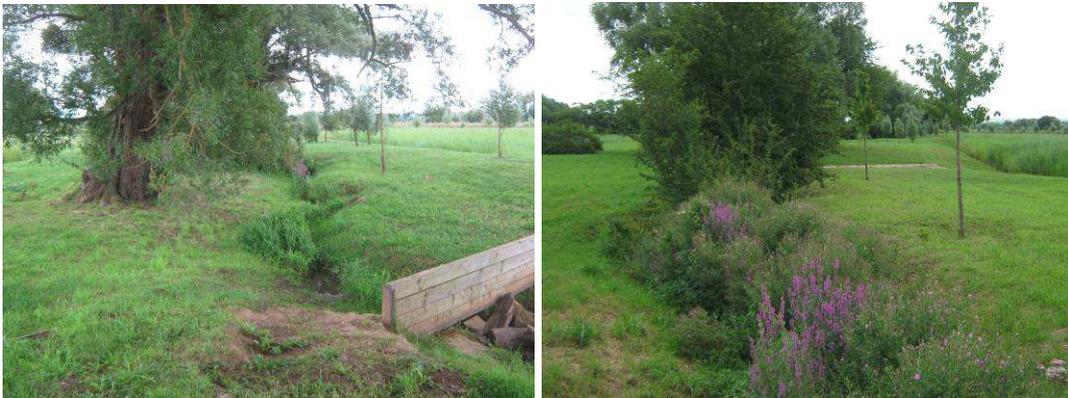
Figure 1-16 : Aspect du cours d'eau sur le tronçon 7

Par conséquent, le tronçon 7 présente une qualité mauvaise car le milieu a subi une pression anthropique élevée et les trois compartiments (lit mineur, lit majeur et berges) sont atteints.

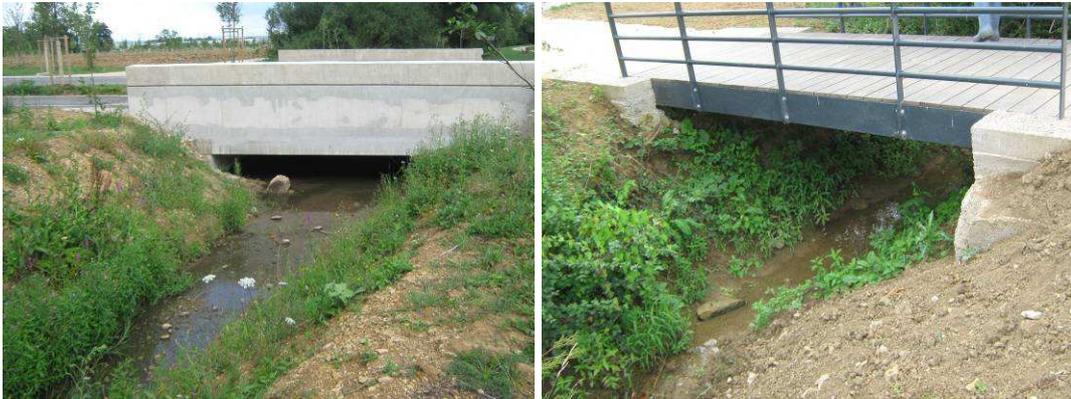
Le lit majeur de ce tronçon est caractérisé par la présence de plusieurs étangs en rive droite, représentant des annexes hydrauliques et couvrant 60 % du linéaire du tronçon. Pour séparer le lit mineur de ces éléments, des digues sont situées sur environ 50 % du linéaire et quelques buses. De plus, la rive gauche est constituée à grande majorité (80 %) de remblais, réduisant ainsi l'inondabilité du site de plus de 50%. Par ailleurs, trois ouvrages transversaux, visibles sur les photos ci-dessous,

Figure 1-17 : Différents types d'ouvrages présents sur le tronçon 8

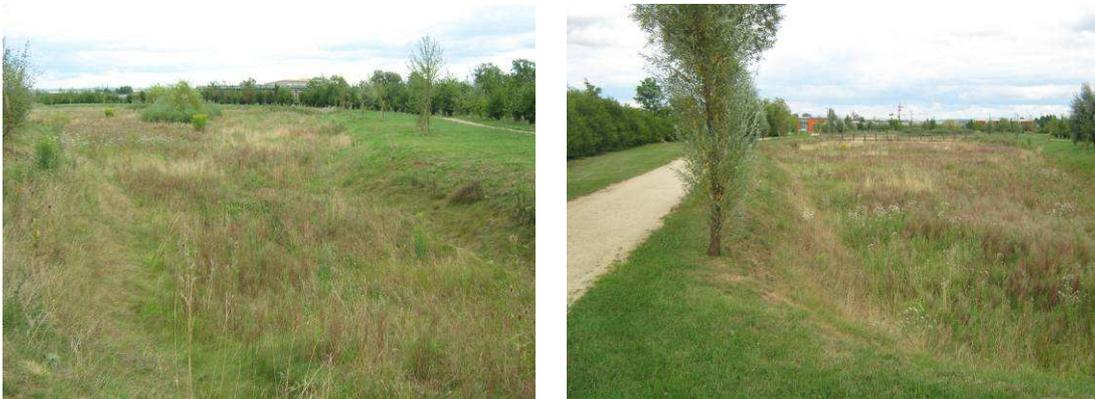
Figure 1-18 : Étangs et digues présents sur le tronçon 8

Les berges (rive droite et gauche) sont donc bloquées et constituées d'énrochements et remblais. Celles-ci, très inclinées, peuvent connaître des perturbations liées aux aménagements hydrauliques, aux voies sur berge et à la présence d'embâcles naturels dans le lit mineur.

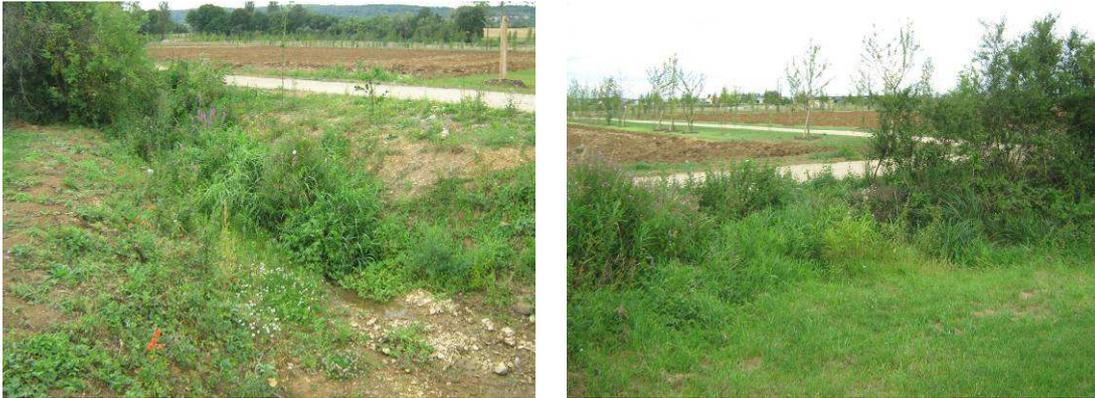
La végétation herbacée est présente de manière dominante sur les deux rives de ce tronçon alors que la ripisylve (1 strate, arbustive), a fait l'objet de trop de coupes. En effet, elle se retrouve en situation secondaire, ce qui permet à plus de la moitié (50 à 75 %) de la surface de l'eau d'être éclairée directement.

Figure 1-19 : Composition et état de la végétation des berges sur le tronçon 8

- recréer de la ripisylve (1 ou 2 strates) sur les tronçons où celle-ci est absente sur plus de 50 % du linéaire. C'est le cas sur plusieurs tronçons (2, 4, 5, 8 et 9), ce qui laisse une grande part de la surface de l'eau éclairée directement et ne permet pas une bonne stabilisation des berges. Le coût estimatif de cette opération est d'environ 350 000 €.

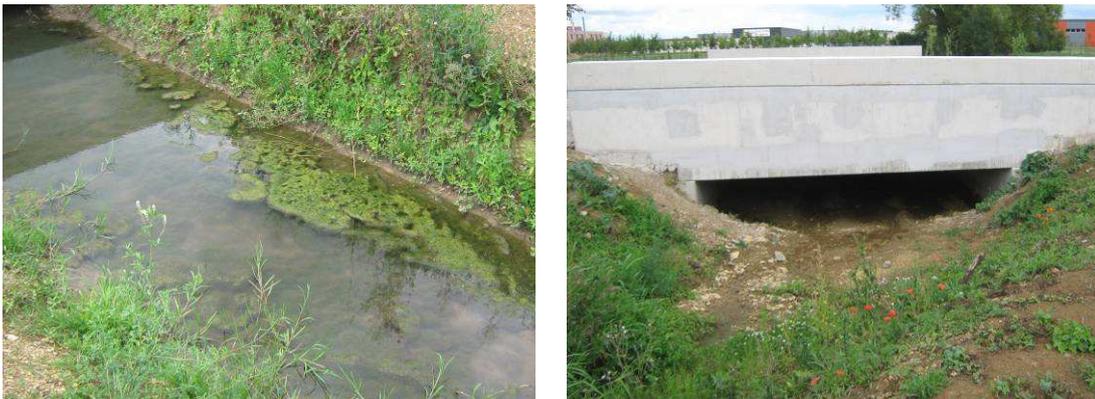
Le lit mineur, présentant un coefficient de sinuosité de 1,14 environ, ne montre pas de perturbation apparente du débit. La profondeur du cours d'eau est peu variée, sa largeur régulière et le régime d'écoulement est cassé. Le substrat est principalement composé de sables, accompagnés de vases, argiles et limons, laissant place à quelques dépôts localisés colmatant sur ce tronçon. De plus, sur certains secteurs, on observe un encombrement du lit dû à la présence de branchages. Enfin, des hélophytes mais surtout des bryophytes et autres types d'algues (cf. fig. 19) sont visibles dans le lit mineur où la prolifération n'est tout de même pas caractérisée.

Figure 1-20 : Présence d'algues et infiltration du ruisseau dans le substrat sur le tronçon 8

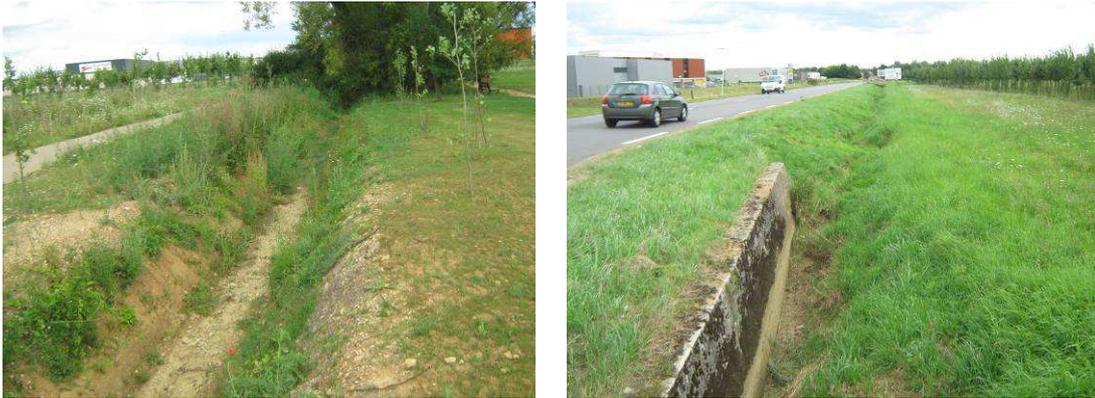
Il est important de noter que le cours d'eau se perd avant la fin du tronçon, comme on peut le voir sur la figure ci-dessous, ce qui rend impossible toute vie aquatique et empêche certaines espèces végétales de se développer.

Figure 1-21 : Perte du cours d'eau sur le tronçon 8

Par conséquent, le tronçon 8 présente une qualité très mauvaise car le milieu est très fortement artificialisé et la perte du cours d'eau empêche un fonctionnement normal de la faune et de la flore.

- connecter le ruisseau de Norroy avec le ruisseau de Plesnois au niveau du tronçon 7 afin d'éviter la perte d'eau sur le tronçon 8. En effet, cela empêche tout développement de la vie piscicole et ne favorise pas la diversité de la flore le long des berges. Le coût estimatif de cette opération est d'environ 10 000 €.

- recréer une dynamique d'écoulement du cours d'eau (tronçon 8) en mettant en place des épis afin de favoriser les effets de survitesse notamment en période d'étiage. L'augmentation de la sinuosité sur les tronçons artificialisés est également une possibilité. Cela pourrait être corrélé à une diversification écologique dans la mesure du possible. Le coût estimatif de cette opération est d'environ 15 000 €.

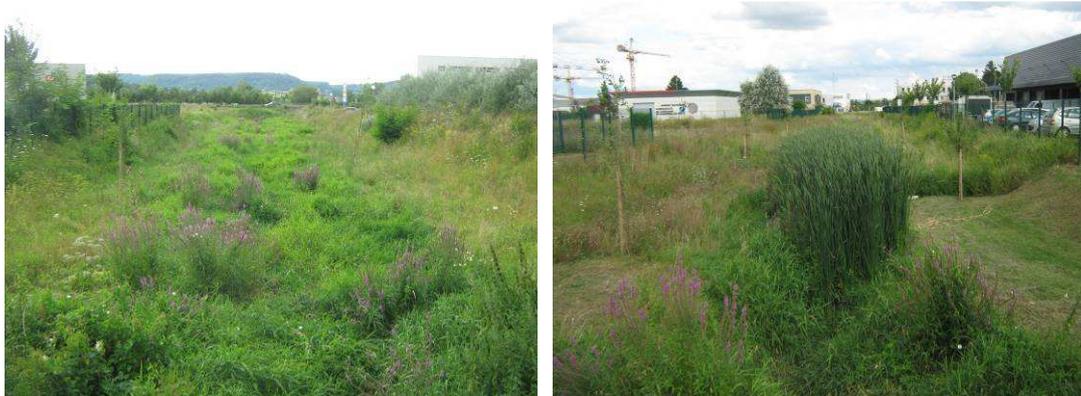
La végétation herbacée est prédominante sur les deux rives de ce tronçon alors que la ripisylve (1 strate, arbustive ou arborée), a fait l'objet de trop de coupes. En effet, elle se retrouve seulement sur 20 % du linéaire, ce qui permet à plus de la moitié (50 à 75 %) de la surface de l'eau d'être éclairée directement.

Figure 1-22 : Aspect du cours d'eau sur le tronçon 9

Par conséquent, le tronçon 9 présente une qualité très mauvaise car le milieu est totalement artificialisé et le cours d'eau a perdu son fonctionnement et son aspect naturel.
