ETUDE DES MILIEUX RÉCEPTEURS DE
ERNESTVILLER, HECKENRANSBACH
ET WOUSTVILLER

CHAPITRE 3. EVALUATION DE LA QUALITE PHYSIQUE DES COURS D'EAU

L'étude des milieux récepteurs, dans le cadre de la restructuration du réseau de collecte de Ernestviller et de son annexe Heckenransbach, comprend la description détaillée des cours d'eau permettant d'établir un diagnostic ou état des lieux des 2 milieux récepteurs.

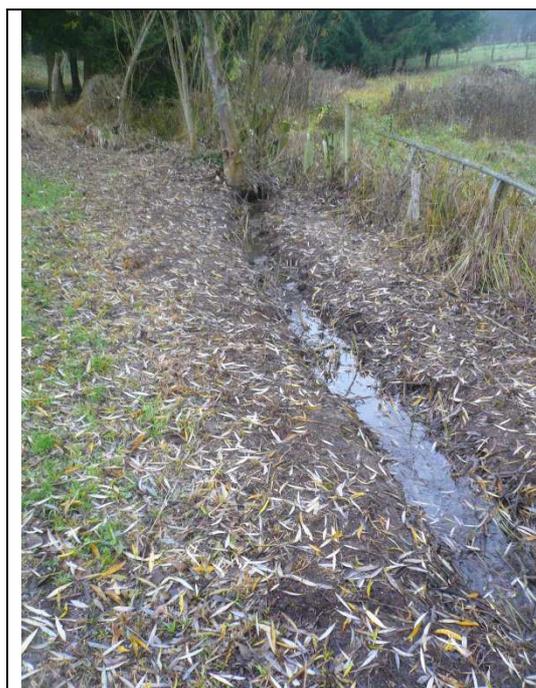
aperçu du ruisseau dans sa partie amont

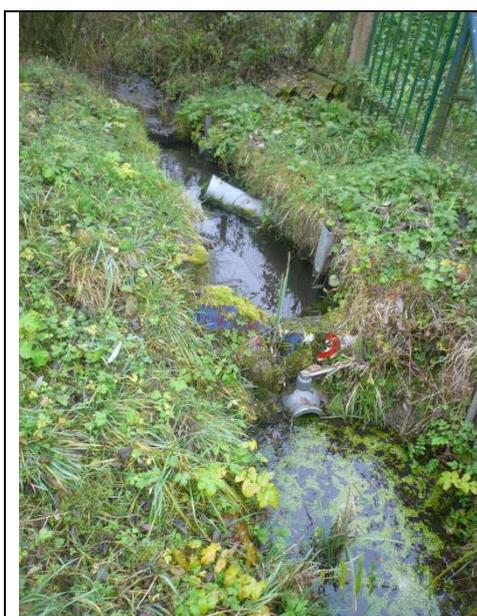
Prise d'eau d'alimentation d'un étang

L'ensemble de ce tronçon possède un tracé rectiligne. Notons que ce ruisseau a fait l'objet d'un curage assez important peu avant notre visite de terrain. **Ce genre de pratique est à proscrire et en tout cas soumise à déclaration ou autorisation au titre de la loi sur l'eau.** Le lit mineur est étroit et peu profond. Les berges sont toutefois bien végétalisées par une ripisylve arborescente relativement bien entretenue mais discontinue : des saules en têtards soulignent remarquablement le fond de vallon. Dans la partie aval, le lit mineur est envahi par de la glycérie et des grandes herbes. Majoritairement, le vallon est à vocation prairial, des prairies de pâtures à dominantes humides constituent l'essentiel des habitats biologiques du lit majeur. En amont, une prise d'eau pour alimenter un étang en remblai gêne l'écoulement normal du ruisseau.

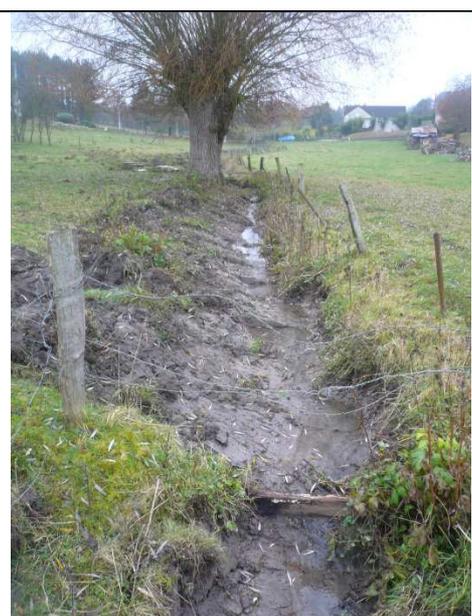
curage effectué récemment : boue de curage déposée en rive droite.

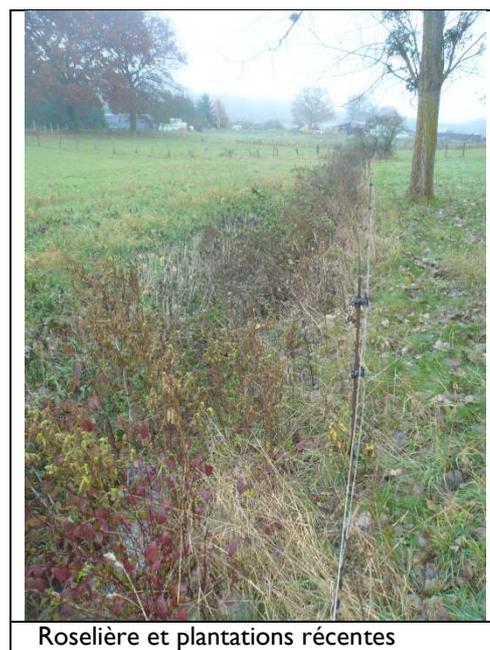
Roselière et plantations récentes

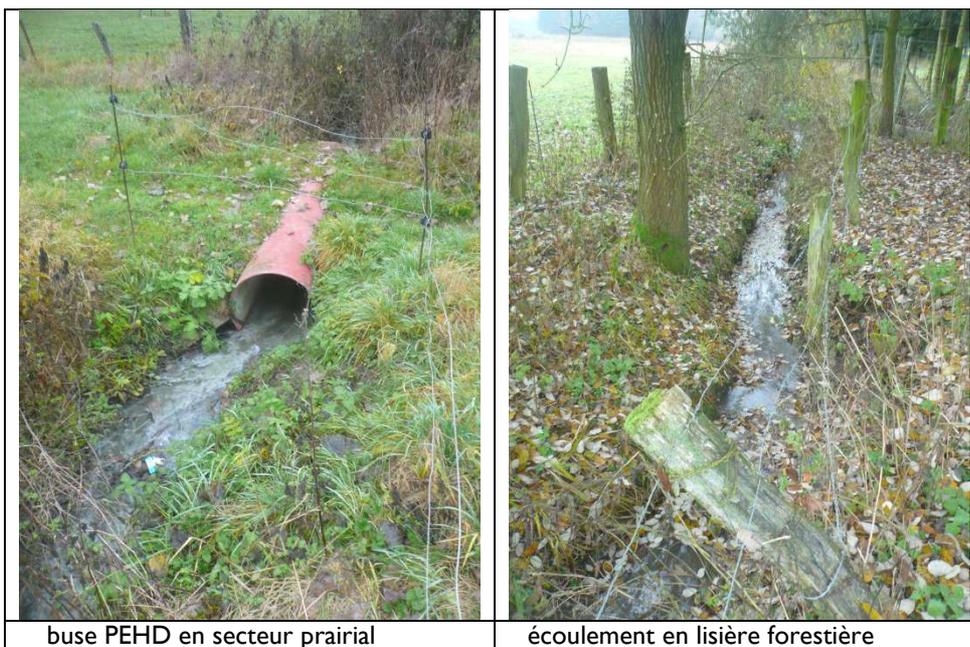
buse PEHD en secteur prairial

écoulement en lisière forestière

Sur toute sa longueur, le ruisseau est pollué par d'importants filaments blanchâtres symptomatiques de rejets d'assainissement autonomes déficients. L'absence de débit et de pente ne favorise pas l'autoépuration. Ce n'est qu'à partir de la confluence avec le Dorfbach_I que la qualité de l'eau semble s'améliorer visuellement, à défaut de mesures in situ.

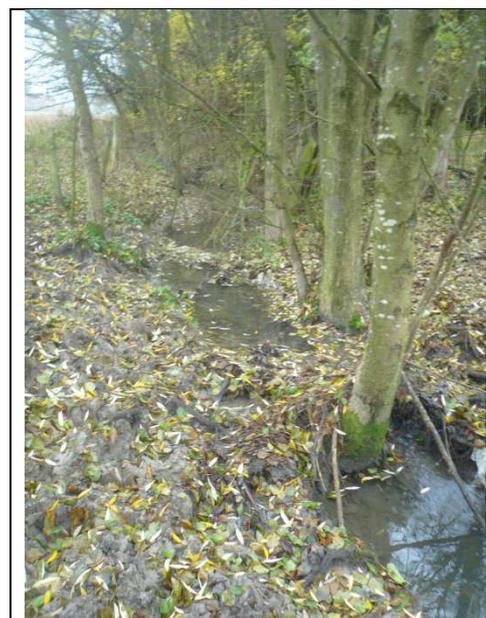
secteur en lisière boisée

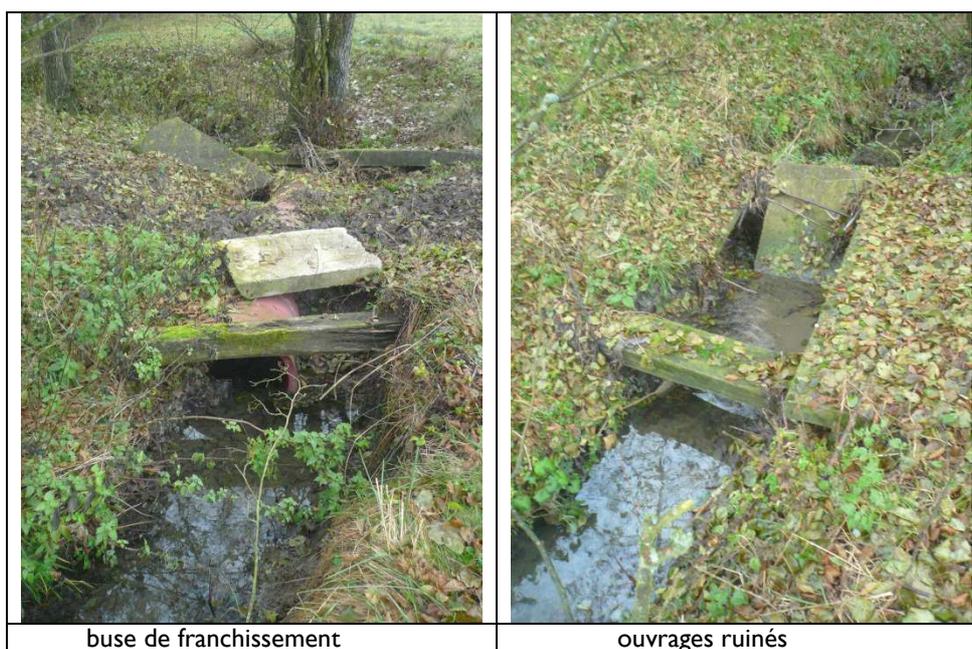
buse de franchissement

ouvrages ruinés

Les traces de filaments blanchâtres et grisés ont disparu, l'écoulement est plus diversifié, la hauteur d'eau est plus variable. La qualité de l'eau semble donc être améliorée. Il subsiste 4 ouvrages de franchissement (buses), des ponts en béton ruinés.
