### 3.4.4 TRONÇON DORFBACH\_4

### 3.4.5 TRONÇON DORFBACH\_5

### 3.4.6 TRONÇON DORFBACH\_6

### 3.4.7 TRONÇON DORFBACH\_7

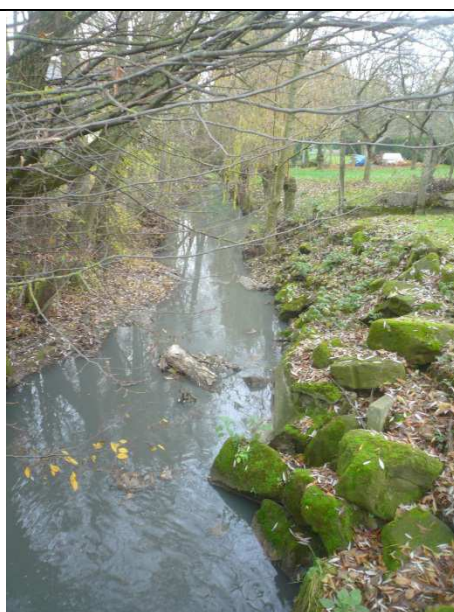
enrochements déstabilisés

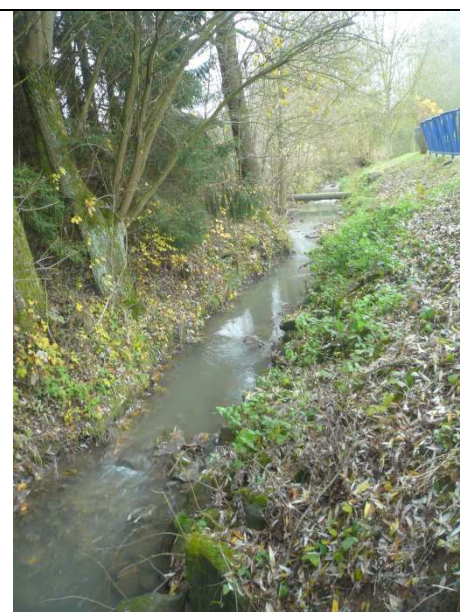
petits seuils successifs, diversification récente du lit mineur

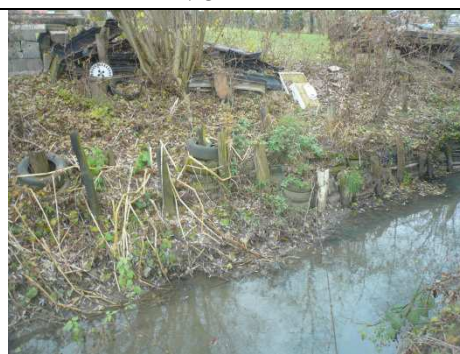
confortements avec pneus empilés en rive gauche

Les berges sont localement mal confortées à l'aide de matériaux artisanaux tels que des pneus, des pare-chocs, mais d'une manière générale, c'est l'enrochement qui reste prédominant.

Nous proposons de remplacer les confortements hétéroclites par la technique dite du tressage de Saule. Il s'agit d'une protection de pied de berge réalisée avec des branchages de saules vivantes, entrelacées autour de pieux (morts/ou vivants) battus mécaniquement. Cette technique doit être nécessairement accompagnée d'autres aménagements végétaux en partie supérieure (couches de branches à rejets, bouturage) dans le souci d'obtenir un ouvrage complet et efficace de stabilisation de talus riverains.

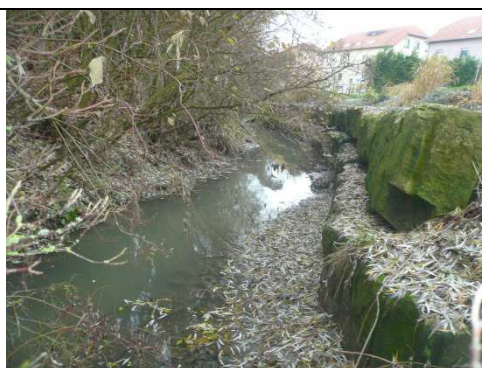
confortements avec des pare-chocs + pneus en rive gauche

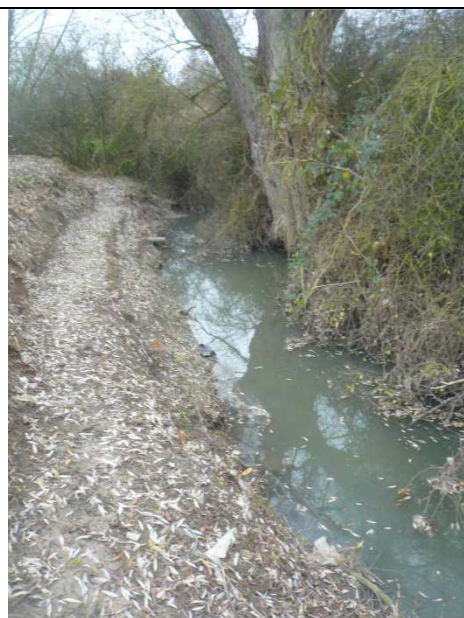
enrochements superposés en rive  
gauche

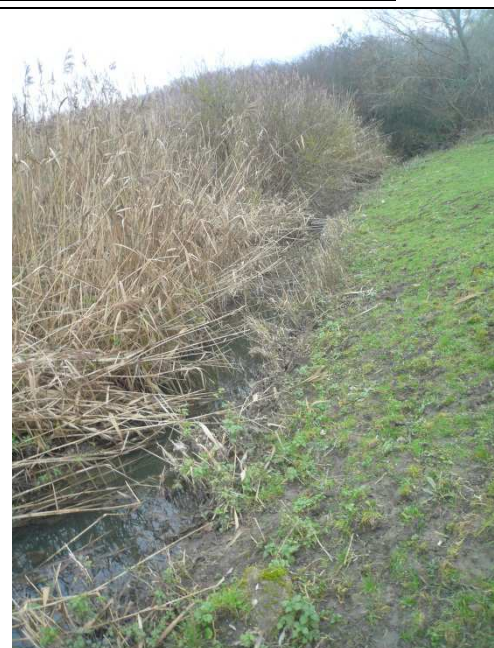
prairie surpâturée en rive droite et  
roselière en rive gauche

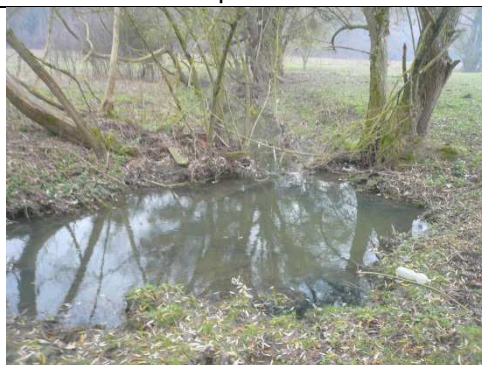
élargissement du lit mineur

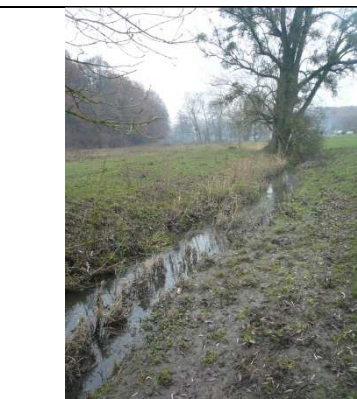
piétinement des berges

| LIT MAJEUR | | |
|---|---|---|
| | Dynamique | Stables dans l'ensemble, instable en fin de tronçon car piétinées |

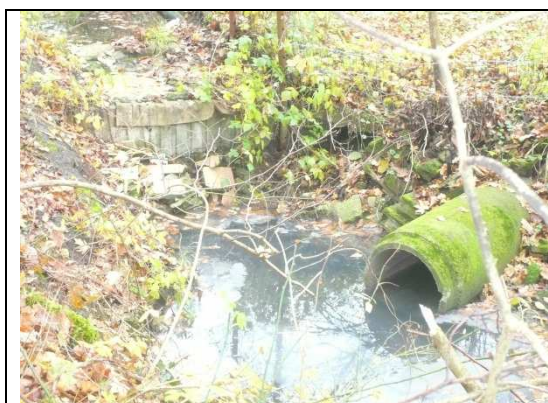
Rejet d'étang en remblai

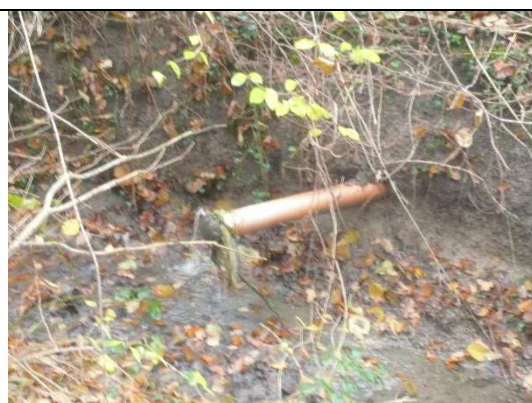
émissaire de drainage sortant vers le ruisseau

Les berges, de structures limoneuses, sont fragiles et localement dégradées par de nombreux tuyau de diamètres variés qui débouchent dans le ruisseau. Les digues des étangs (donc la rive gauche) est plus haute que celle de rive droite.

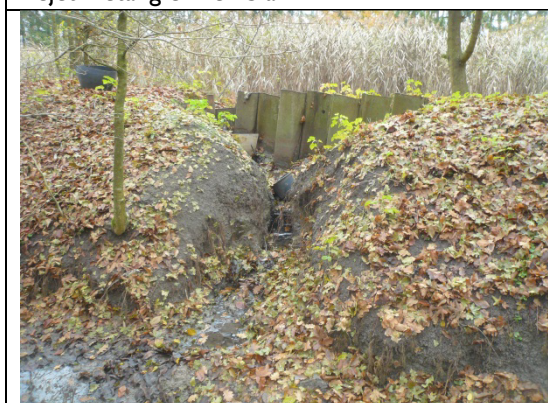
digue chaotique d'un étang

| Tronçons | Opération | Désignation / intervention | Quantité | Prix unitaire<br>€ H.T | Coût total €<br>H.T |
|---|---|---|---|---|---|
| Hoppbach_1 | protection de berge | réfection de la digue de l'étang<br>amont (fuites) | 15 ml | 100 € / ml | 1500 € |

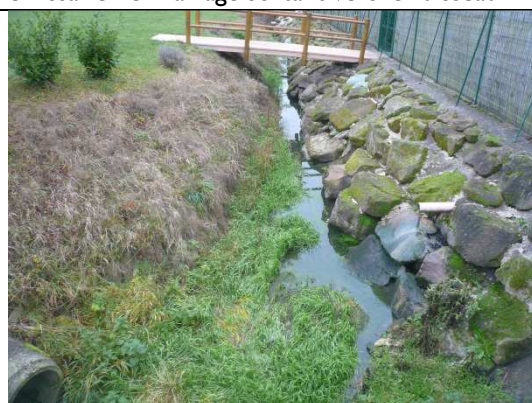
enrochement aux abords du carrefour

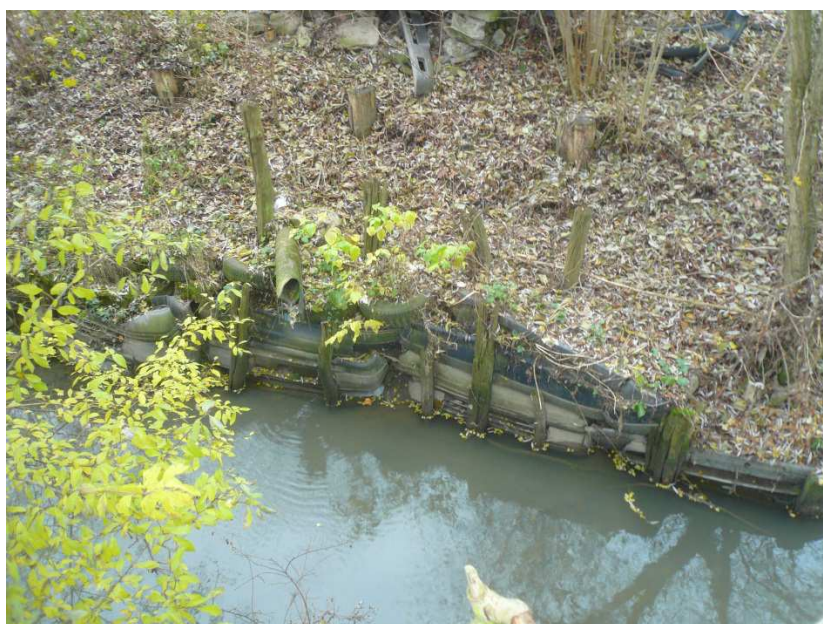
Pneus empilés autour de pieux en bois.
