Diagnostic de la qualité physique du milieu récepteur des rejets des systèmes d'assainissement de la commune de Billy- sous-Mangiennes

Notice explicative

SAFEGE
Ingénieurs Conseils

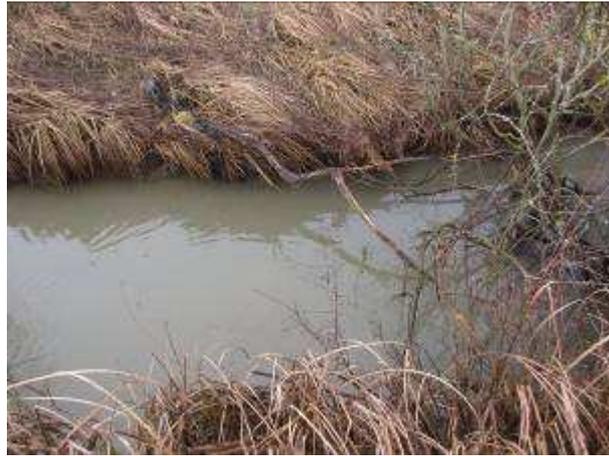
Durant la visite, il a été constaté sur l'ensemble du linéaire du ruisseau que l'eau est trouble. Le fond du ruisseau est difficilement visible et majoritairement constitué de matière argileuse ou argilo-limoneuse.

Photographie 1-3: Aspect du cours d'eau Le Loison à Billy-sous-Mangiennes

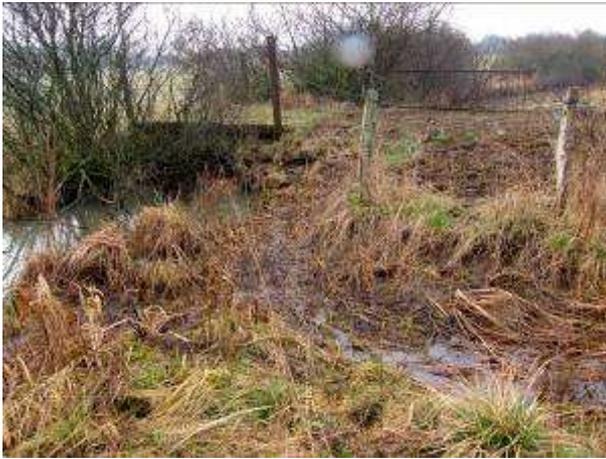
Certaines n'ont aucun impact sur l'écoulement des eaux, alors que d'autres, notamment les passerelles busées, le modifient.

Photographie 2-1 : Passerelle busée sur le Loison

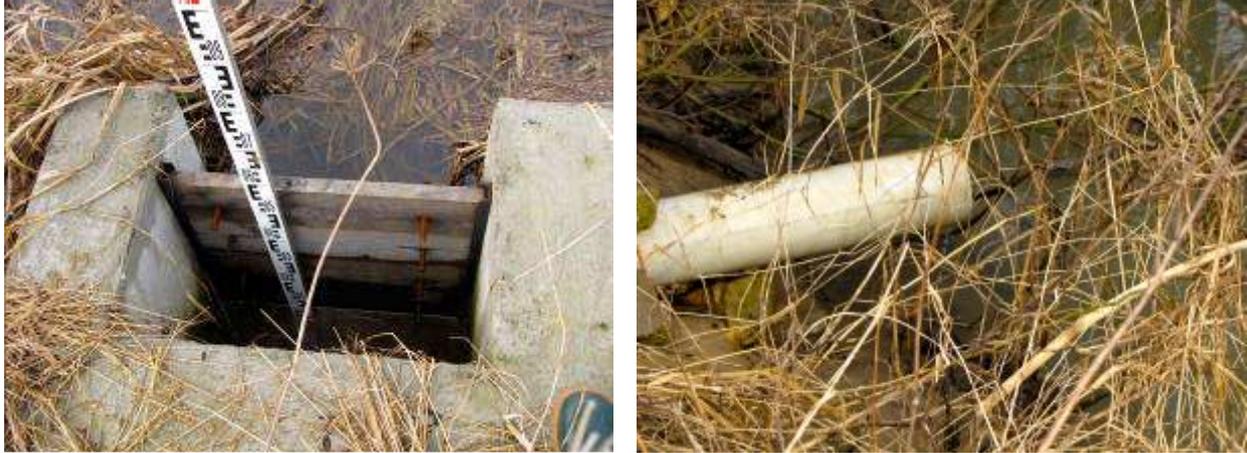
Le trop plein de l'étang vers le ruisseau étant fermé, celui-ci semble avoir inondé la prairie environnante. Les berges de l'étang ne sont plus visibles, mais on distingue un cours d'eau conduisant l'eau de l'étang à un trop plein.

Photographie 3-9 : Trop plein de l'étang vers le Loison

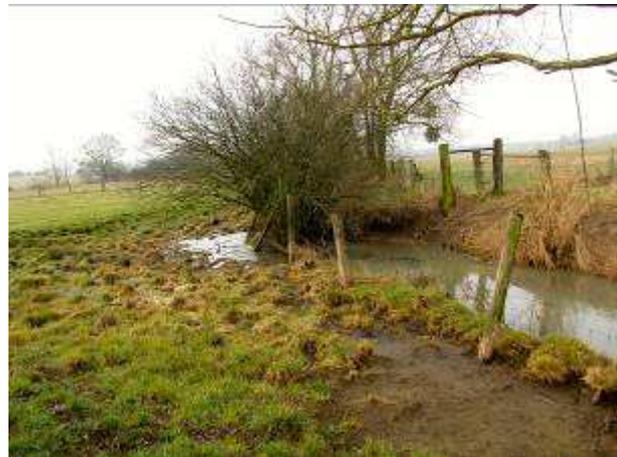
A l'aval du tronçon, la ripisylve est de plus en plus clairsemée. Malgré la présence de clôture qui protège le cours d'eau et d'abreuvoirs, certaines berges se sont affaissées suite au piétinement des troupeaux.

Photographie 3-13 : Affaissement des berges

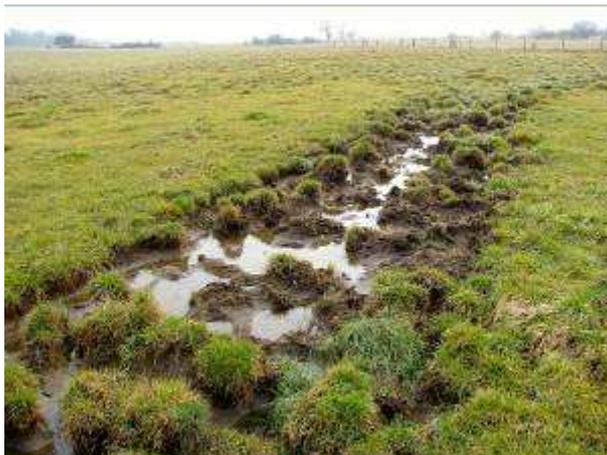
Un affluent du Loison, présent rive droite traverse une prairie et voit son lit mineur complètement déstructuré par les troupeaux.

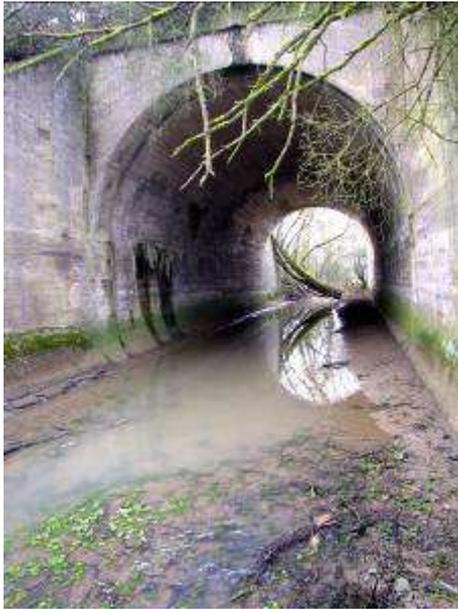
On constate à l'amont du pont la présence d'un arbre traversant le lit du ruisseau. Il ne présente pas un obstacle à l'écoulement actuellement, mais peut le devenir en cas de crue.

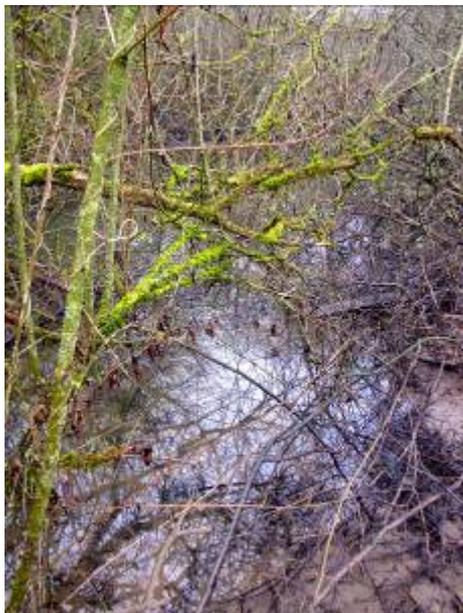
A l'aval du pont, une ripisylve très dense est observée : un embâcle important est également présent et a créé une zone de stagnation dans le lit mineur du Loison. Une marre est également présente rive gauche, probablement alimentée lors de crues.

Photographie 3-17 : Zone de ralentissement de l'écoulement à l'aval du pont

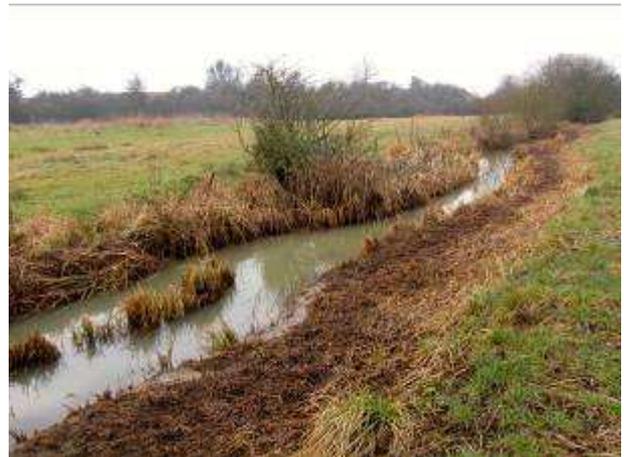
Photographie 3-23 : Accès des bovins au ruisseau

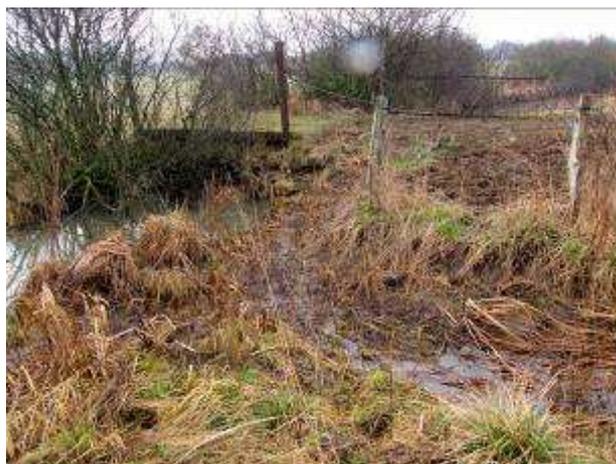
Photographie 3-24 : Passerelle busée impactant l'écoulement des eaux

Même si une passerelle qui limite la continuité écologique dégrade la qualité physique du tronçon, le lit n'est pas beaucoup impacté par la présence des troupeaux.

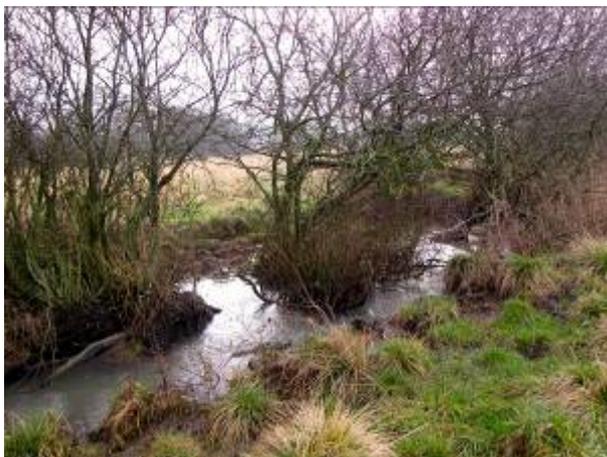
Néanmoins, en l'absence de protection des berges, la diminution de la profondeur du ruisseau favorise le passage des troupeaux et un piétinement du lit mineur.

Photographie 3-28 : Piétinement des berges et du lit mineur – Tronçon Bi 7

Le piétinement du lit mineur dégrade toutefois sa qualité physique.

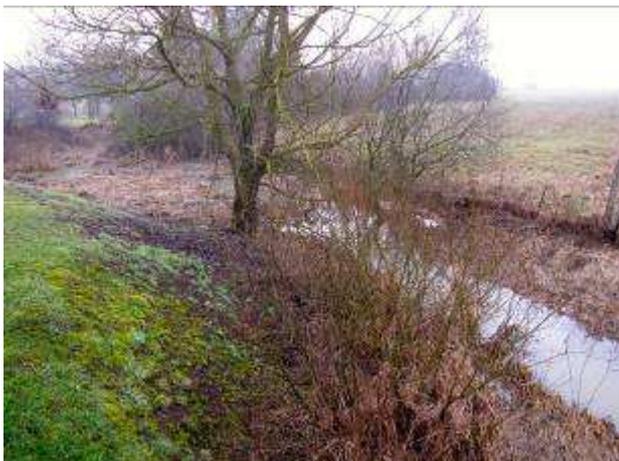
Le ruisseau n'a plus de berges définies et le lit mineur est envahi par les roseaux. Son lit mineur s'élargit et sa profondeur diminue. (20cm)

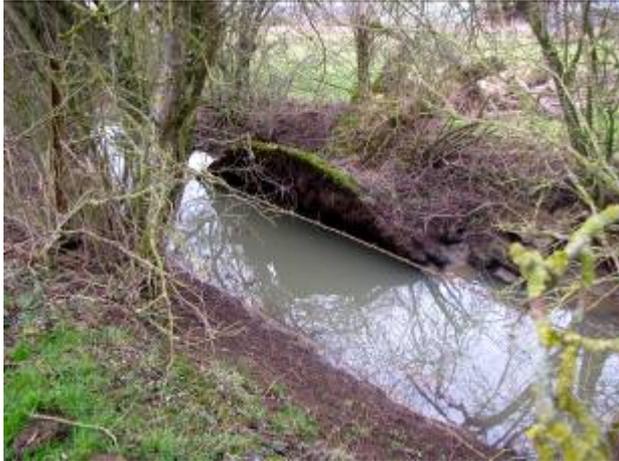
Certains arbres présents dans le lit du ruisseau sont tombés. Ce type de chute montre l'instabilité des berges et du fond du cours d'eau.

Photographie 3-33 : Chute d'un arbre à cause de l'instabilité des berges

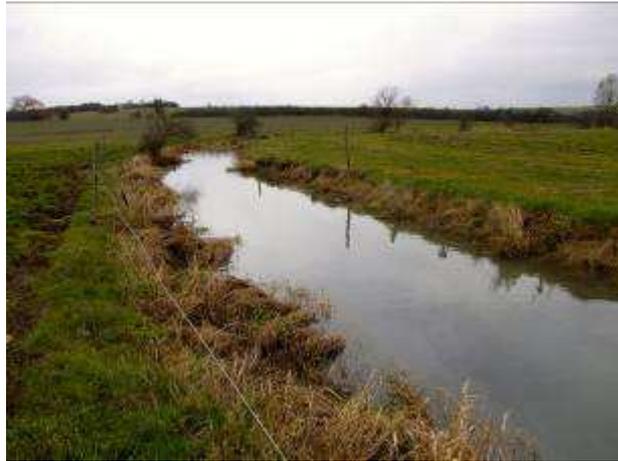
Photographie 3-38 : Partie en lit unique du tronçon Bil 11 – Absence de ripisylve

Le seul élément pouvant dégrader la qualité physique du tronçon est l'absence de ripisylve continue et diversifiée, celle-ci se limitant à quelques arbustes.

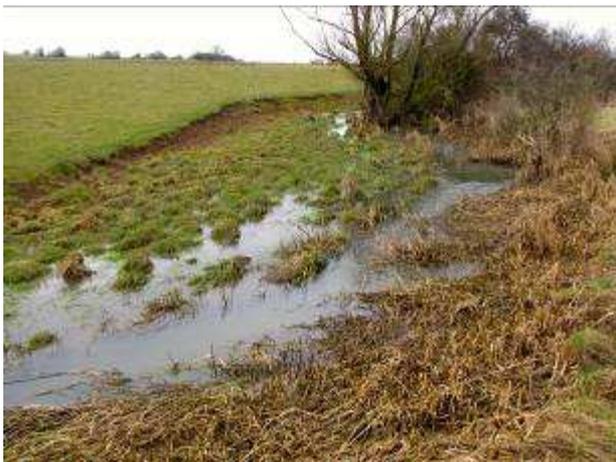
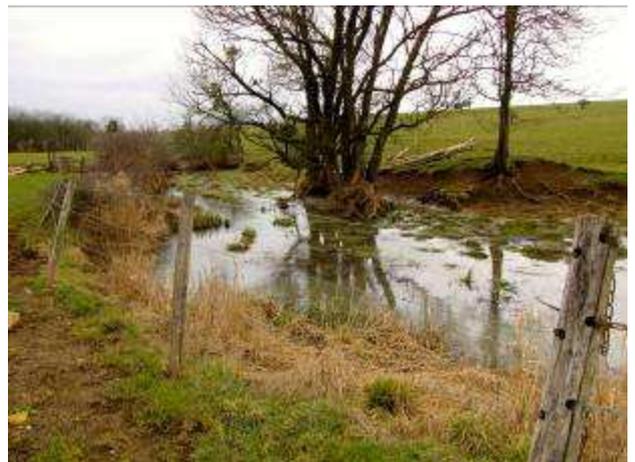
Photographie 3-47 et Photographie 3-48 : Déstructuration du lit mineur

Sur ce tronçon les berges sont très **dégradées par les animaux** et le fond du lit est piétiné. Ces éléments conduisent à une **dénaturation du cours d'eau** qui n'est pas capable de se réajuster. L'écoulement est donc très perturbé et le ruisseau ne contient pas d'habitat propice à des espèces aquatiques. La **ripisylve est absente**, ce qui limite le maintien des berges et les rend plus facilement dégradables.

Dans le secteur aval du Loison sur le ban communal (tronçons 15, 16), où le lit mineur est assez important et fortement dégradé, des **banquettes à hélophytes** ou des **épis déflecteurs** peuvent être mis en place pour remplacer certains embâcles, ou pour redonner un profil naturel au cours d'eau.

Ces tronçons particulièrement dégradés (amont du tronçon 16) ont un lit mineur très modifié. La mise en place de banquette à hélophytes pourrait aider le ruisseau à retrouver un écoulement plus naturel. Redessiner le lit mineur par endroits lors de la mise en place de ces banquettes peut également être nécessaire.

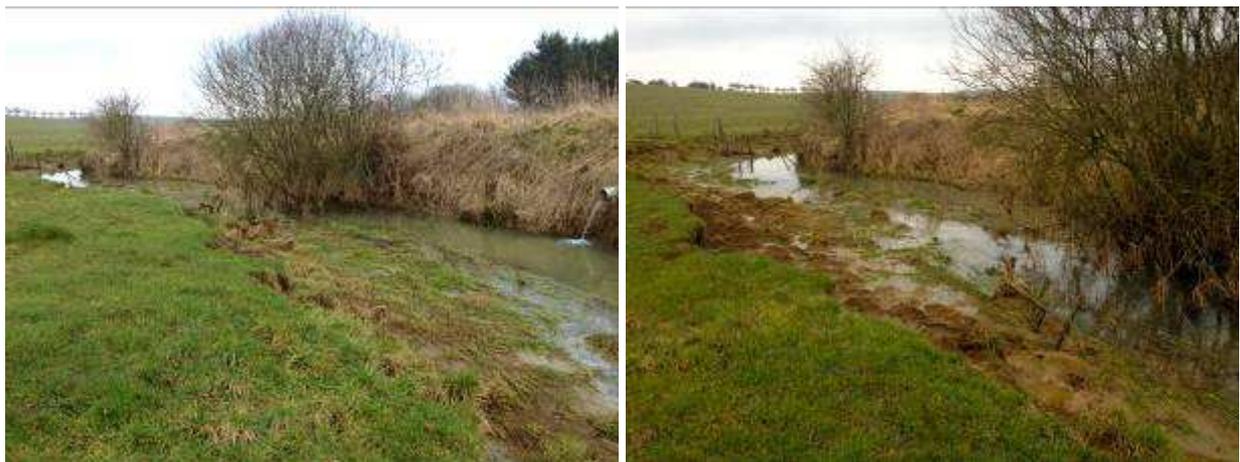
La rive droite est toujours aussi dégradée qu'à l'amont. La rive gauche au contraire sépare le ruisseau de l'étang et joue le rôle de digue. La berge est donc plutôt haute par rapport au lit du cours d'eau (h = 2 à 2,5 mètres). Cette berge est de bonne qualité et en majorité colonisée par des herbacés. On note la présence d'arbres tombés, de déchets et du trop plein de l'étang qui se jette dans le Loison.

Photographie 3-50 et Photographie 3-51: Le Loison en bordure de l'étang
