Suivis écologiques de projets de restauration de cours d'eau dans le bassin Rhin-Meuse

L'Orne à Hatrize : suivis écologiques 2014-17

NOTE PEDAGOGIQUE

septembre 2017

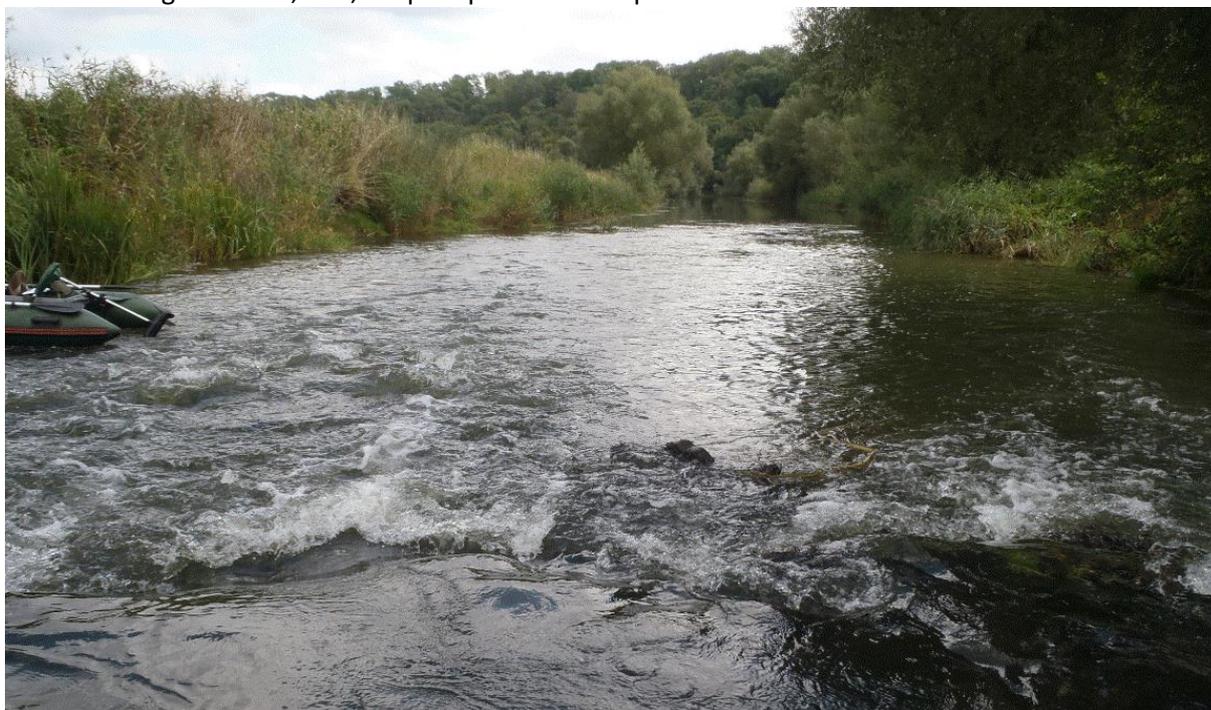
- de l'aval direct de l'ancien seuil à l'aval du gué de la Goulotte, la pente est quasi-nulle bien qu'aucun seuil résiduel ne soit perceptible ; il s'agit probablement de l'effet de l'ouvrage de l'ancien moulin de Moineville ;
- de la passerelle de Labry à l'aval du gué de la Goulotte, la pente de la ligne d'eau de l'Orne à l'étiage est de 0,5 ‰, ce qui représente une pente faible.

Photo 1 : le radier provoqué par le gué de la Goulotte (01-09-2014)

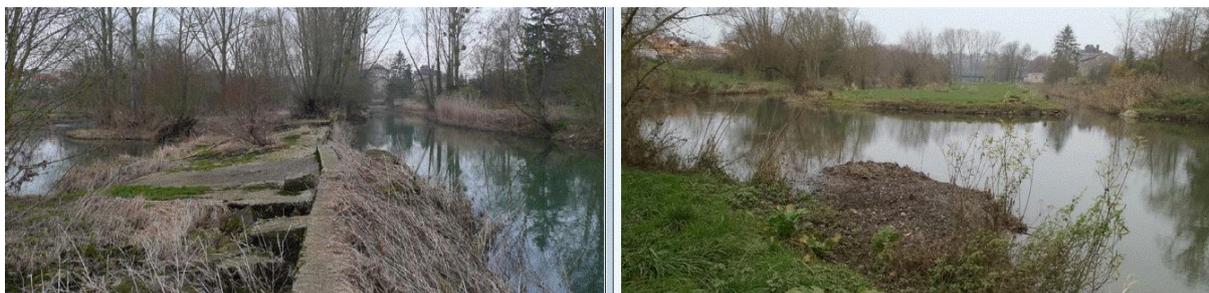
Photo 2 : le site avant (document SINBIO) et après l'effacement

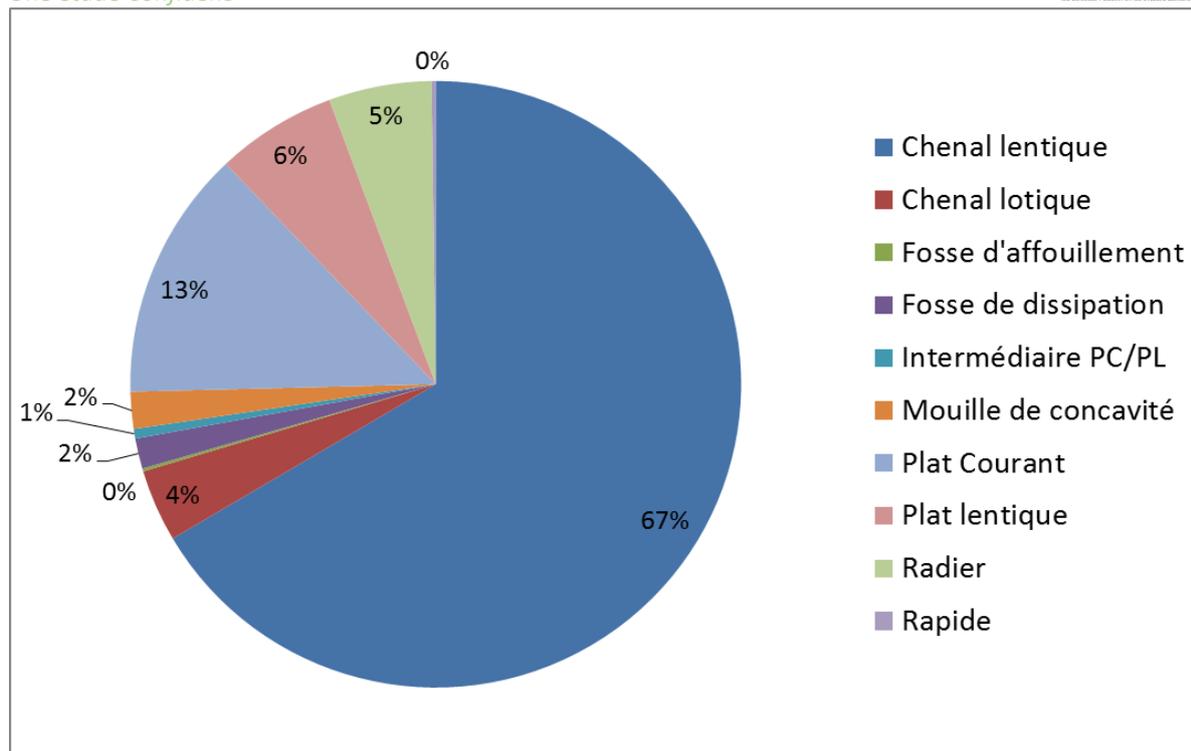
- La majorité du linéaire (67%) est néanmoins dominée par un faciès de type chenal lentique (très lent) :

- dans la partie centrale : influence du seuil résiduel sous le viaduc SNCF,
- dans la partie aval : limite de l'influence de l'ouvrage de Moineville et/ou surcalibrage historique du lit à l'amont d'Hatriz.

Figure 4 : Fréquences de répartition des faciès sur l’Orne en amont du seuil d’Hatrize détruit.

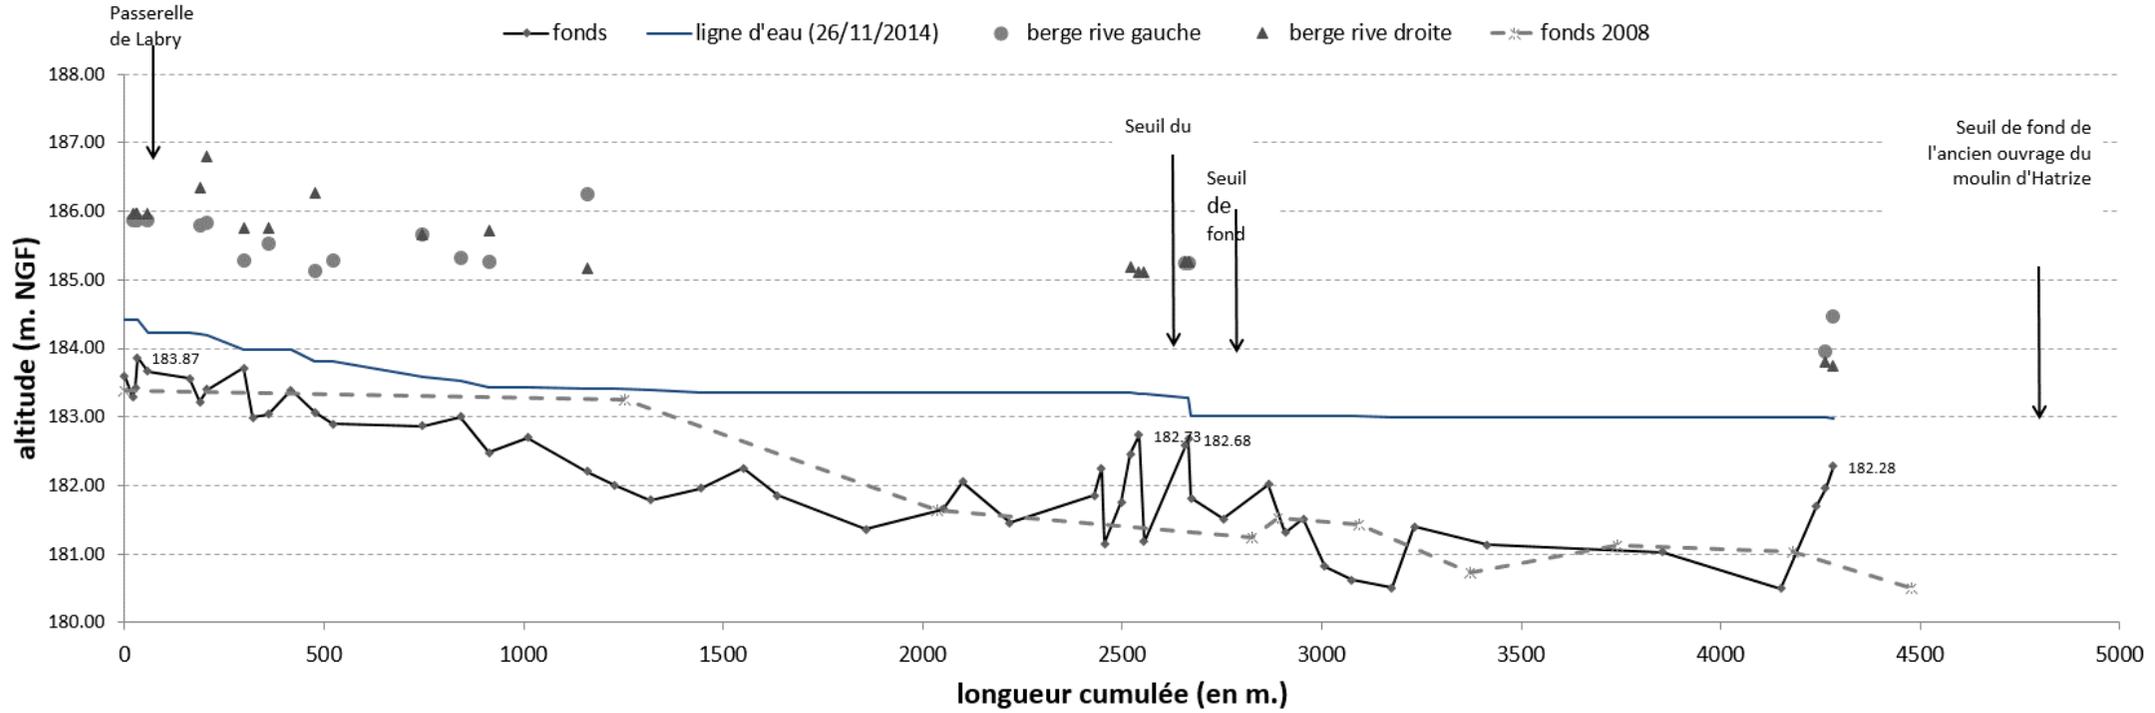
Profil en long ORNE_26_11_2014

Par contre, le rapprochement que nous pouvons réaliser entre le profil réalisé pour EGIS (SINBIO, 2008) et notre profil en long (page suivante), tout en tenant compte du fait que la précision des données du profil 2008 (densité des points) est moindre, semble montrer l’expulsion d’une partie des matériaux du lit, principalement sur la zone amont (amont du remous du seuil du pont SNCF) (fig. suivante).

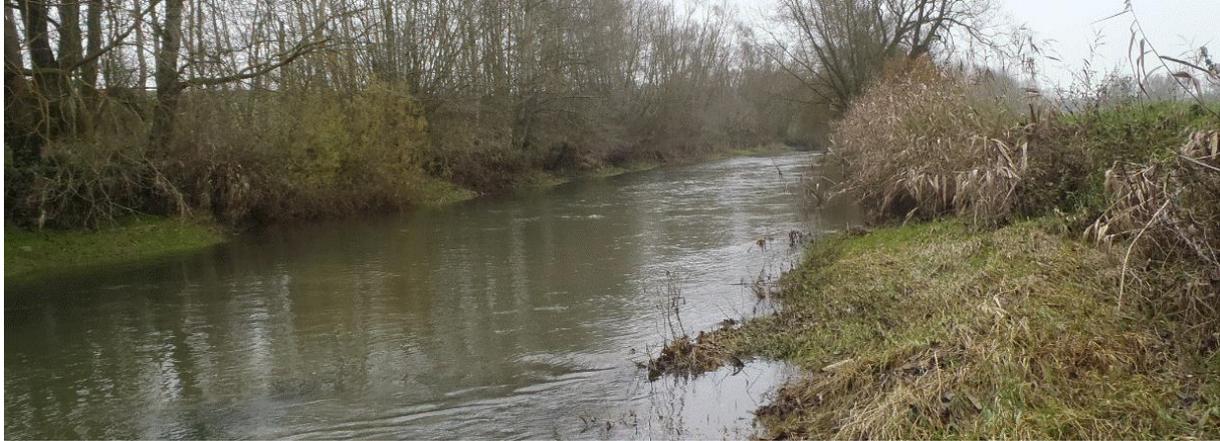
Par ailleurs, on a pu constater un certain affaissement de berge avec la formation de banquettes latérales. Elles sont en cours de végétalisation arbustive après avoir été colonisées par les héliophytes.

Photo 3 : L'abaissement de la ligne d'eau a libéré des banquettes en rive propice à une colonisation progressive par une végétation adaptée (vue vers l'amont)

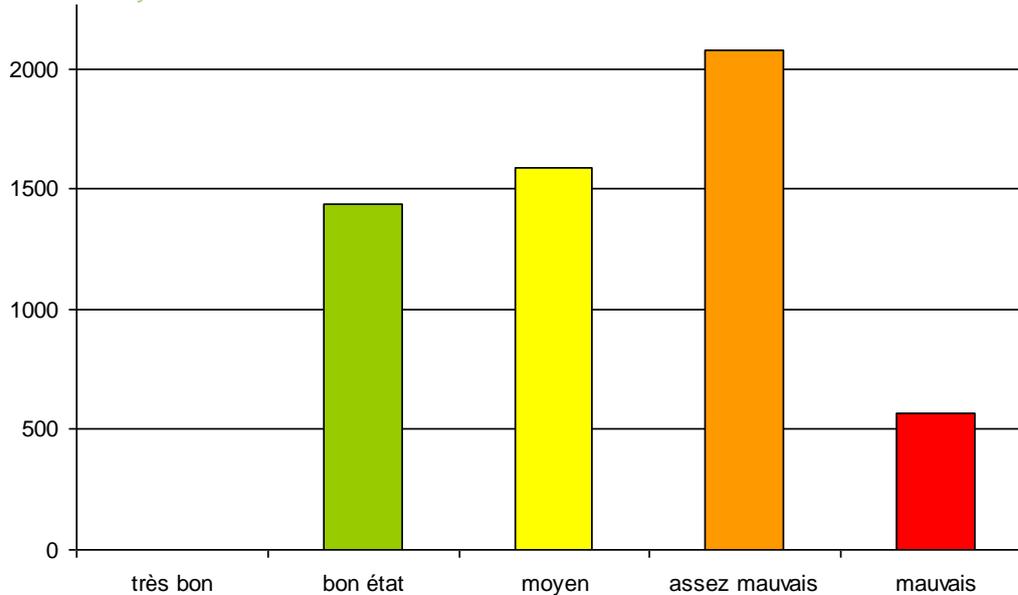
La qualité de la ripisylve est assez moyenne avec une part dominante en état assez moyen. Les tronçons sans ligneux totalisent plus de 500 m, soit 10% du linéaire total.

Figure 5 : état de la ripisylve de l'Orne

L'abaissement de la ligne d'eau moyenne de l'Orne a eu des conséquences directes sur les ligneux en place. Des dépérissements s'observent presque jusqu'à la passerelle de Labry à l'amont, particulièrement pour les essences les plus hygrophiles (saule fragile). La ripisylve au pied de la Côte de Labry, qui présente la meilleure qualité bénéficie d'apports d'eau collinaires qui limitent les effets négatifs de l'aménagement. Ce secteur original (suintements carbonatés) devrait évoluer favorablement.

Ailleurs, excepté un secteur assez sévèrement touché (rive droite, à l'amont), les peuplements assez jeunes, parfois très lacunaires et certains dominés par des ligneux à large amplitude, semblent peu influencés. Des essences alluviales devraient peu à peu investir l'intérieur de berge mais le maintien du frêne, espèce structurante de la ripisylve naturelle est compromis par la chalarose.
