# RETOUR D'EXPERIENCE

## La Moselotte et ses affluents

### Programme global de restauration des cours d'eau et de la continuité écologique

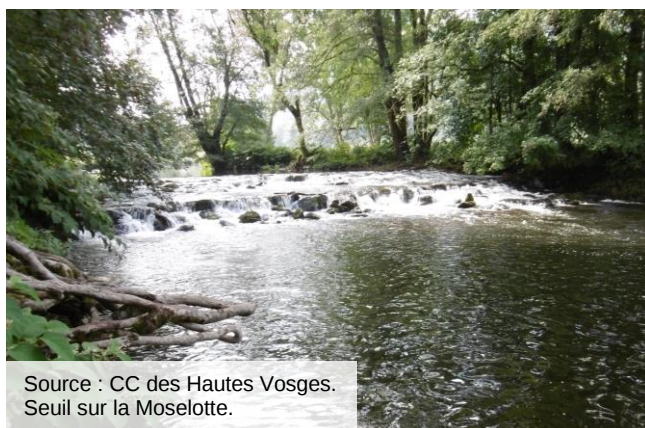
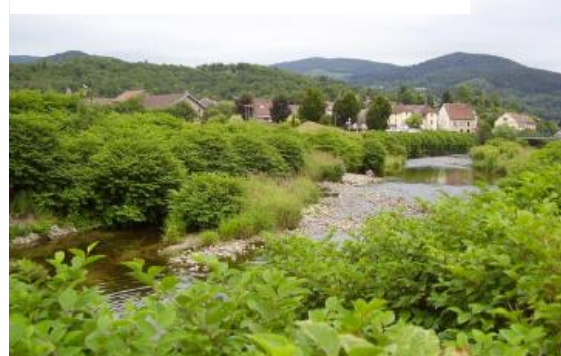
Source : Atelier des Territoires.  
Berges dégradées et Renouée du Japon.

La Moselotte et ses affluents présentent de **nombreux obstacles**, en particulier d'anciens seuils d'irrigation, qui constituent des verrous écologiques et qui engendrent une **banalisation des habitats** au sein des cours d'eau et donc de profondes modifications de la **biodiversité**. Ces rivières de montagne se transforment ainsi en succession de plans d'eau défavorables aux espèces locales et patrimoniales. En zone rurale, les affluents voient leurs berges piétinées par le bétail, celles-ci s'effondrant dans le lit du cours d'eau. Sur la Moselotte, les berges ont été localement aménagées avec des matériaux et des techniques minérales qui dégradent la qualité écologique. Enfin, la végétation rivulaire, lorsqu'elle est présente, se compose souvent d'espèces non adaptées aux berges (épicéas et renouées du Japon).

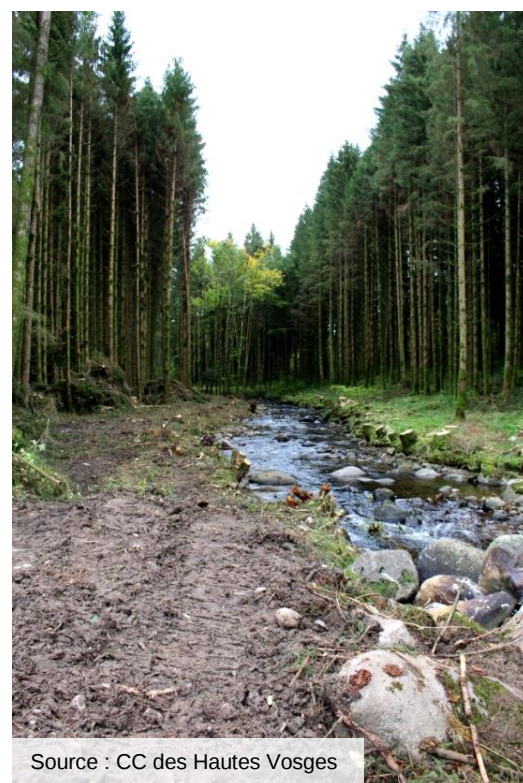
**Mise à nu des berges du Bouchot après exploitation des épicéas**

La période d'après 2<sup>nde</sup> guerre mondiale a vu la plantation de nombreux épicéas dans les Vosges. Bien que créant de l'ombrage en bordure de cours d'eau, ces plantations ne favorisent pas un bon fonctionnement écologique des cours d'eau. Leur système racinaire n'est pas adapté aux bords de rivières, limitant notamment les zones d'interaction entre le lit mineur et les berges. En outre, leur exploitation aboutit généralement à des coupes à blanc, mettant les berges à nu.

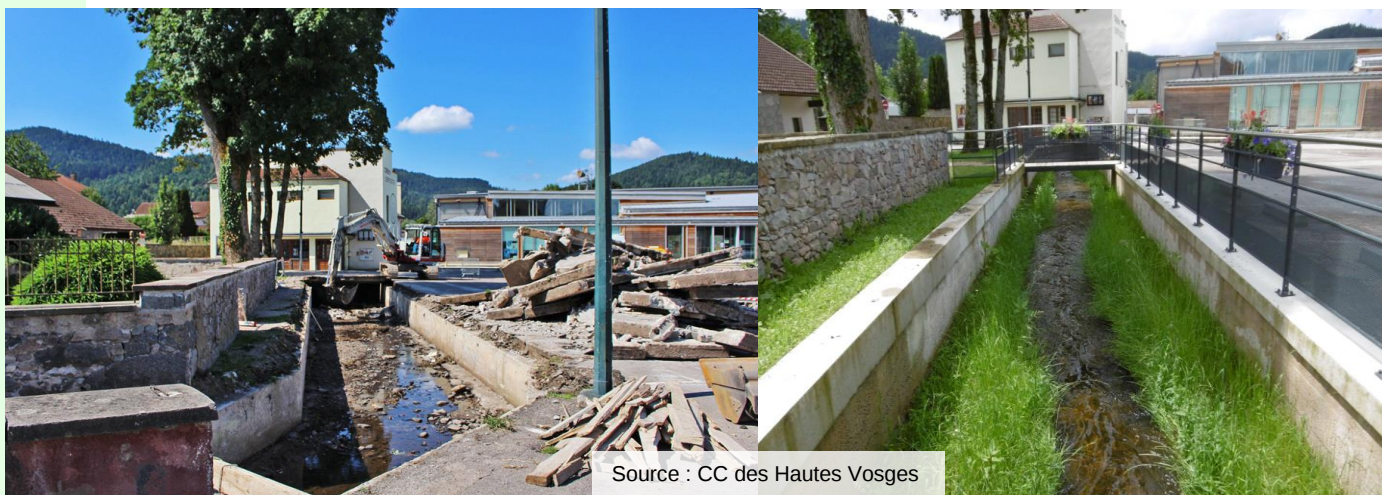
Le Naufaing, petit affluent du Bouchot, traverse la commune de Vagney où il était complètement couvert et invisible. Les travaux ont consisté à **découvrir** le cours d'eau sur un linéaire de 75 m, pour **aménager un lit mineur d'étiage**. Cela permet de mettre en avant un **nouvel espace vert** au centre-ville de Vagney, en lien avec la commune partie prenante du projet pour les aménagements paysagers (passerelles, garde-corps). Ces travaux permettent également d'apporter une **plus-value écologique** et devraient se poursuivre vers l'aval pour restaurer la connexion avec le Bouchot.

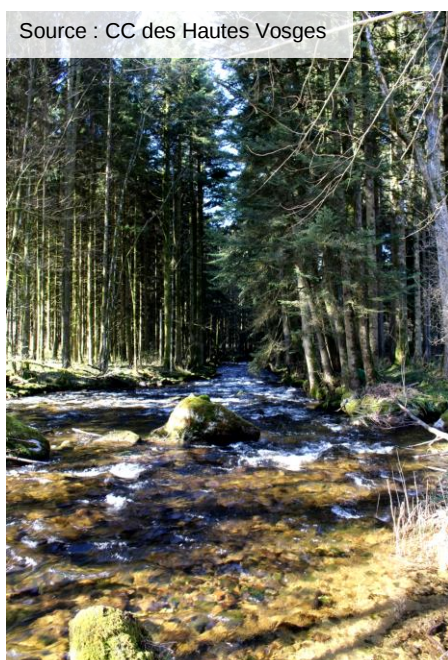
**Plantations d'épicéas sur les berges du Bouchot.**

De nombreuses pessières (plantations d'épicéas) ont été implantées jusqu'en berges des cours d'eau. Afin d'éviter les mises à nues et les replantations d'épicéas lors des exploitations forestières, les pessières ont donc été **coupées** sur une largeur de 5 à 10m en bordure des cours d'eau dans l'objectif de **reconstituer une ripisylve plus adaptée avec des plantations d'espèces adaptées au contexte local : aulnes, saules...**

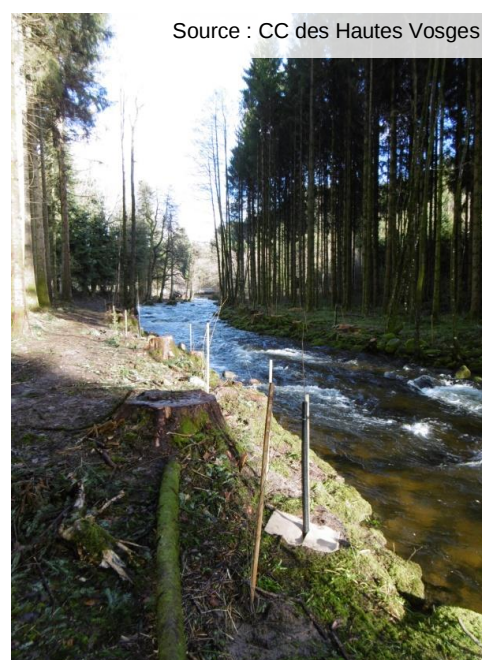
**Reconstitution d'une ripisylve adaptée.**

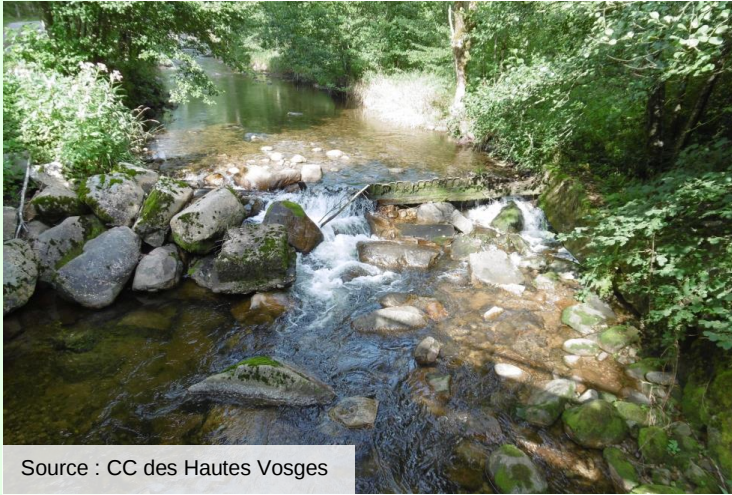
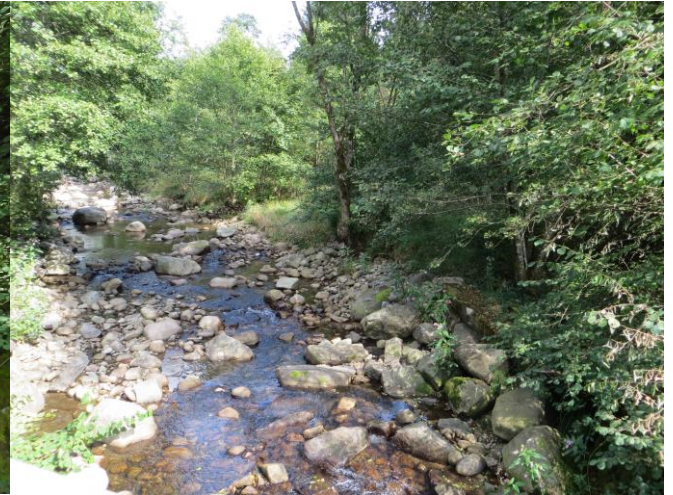
Le ruisseau du Bouchot se situe globalement en contexte forestier. Ce ruisseau servait à irriguer en eau les petites parcelles agricoles, d'où la présence de très nombreux seuils. La plupart ont été effacés car ils présentaient un obstacle à la continuité écologique.

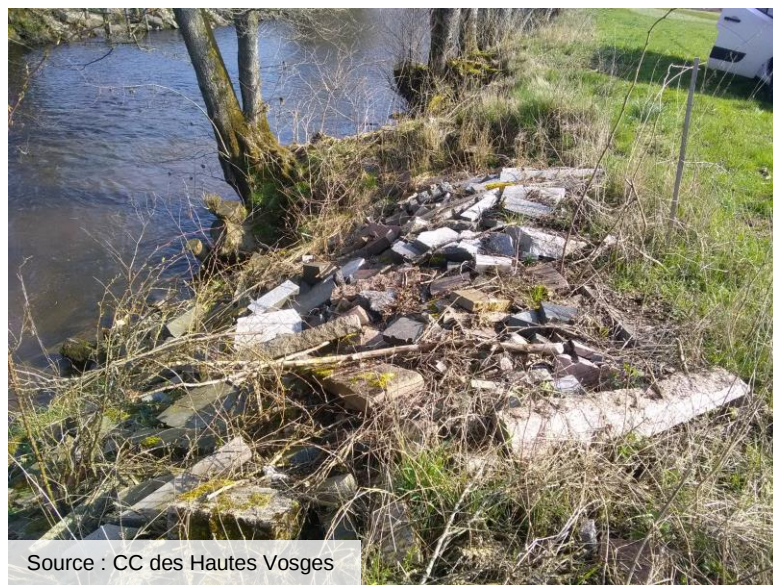
La communauté de communes des Hautes Vosges, anciennement nommée CC Terre de Granites, a sur son territoire de nombreux gisements de granites servant à la fabrication de pierres tombales. Les chutes ont servi à enrocher les berges (cf photographie).

**Enrochements composés de granites.**

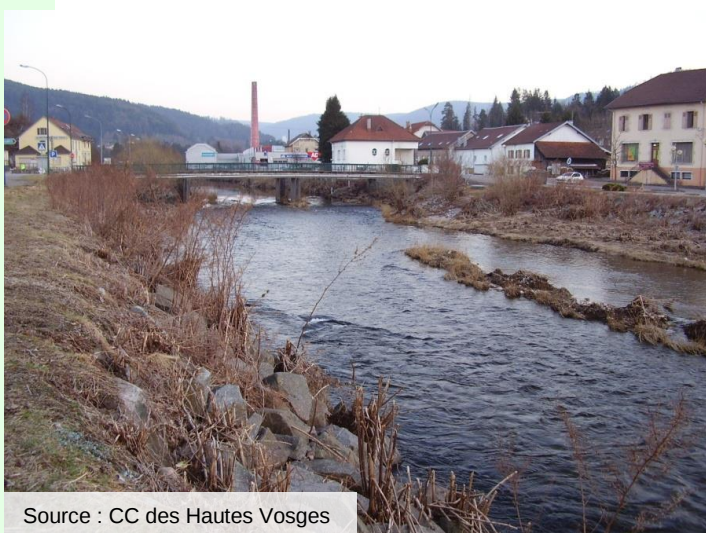
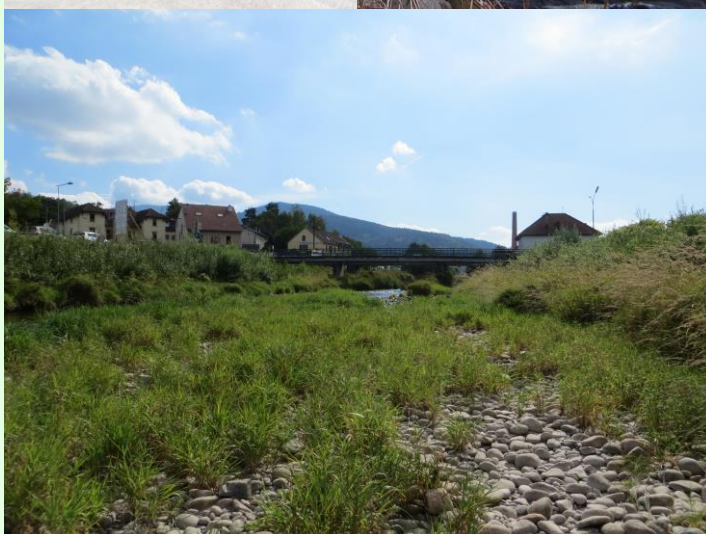
**Berges enrochées de la Moselotte en aval du pont de Zainvillers à Vagney (à gauche), berges restaurées (à droite, photographie prise de l'autre berge).**

La Moselotte avait été rectifiée sur une grande partie de son linéaire. Afin d'éviter qu'elle n'érode les berges artificielles, celles-ci ont été enrochées avec des chutes de granites. Ces enrochements ont été retirés lors des opérations de désenrochement de la Moselotte, pour recréer des berges plus fonctionnelles à l'aide de banquettes végétalisées. Des plantations ont également été mises en place pour maintenir les aménagements sur le long terme.

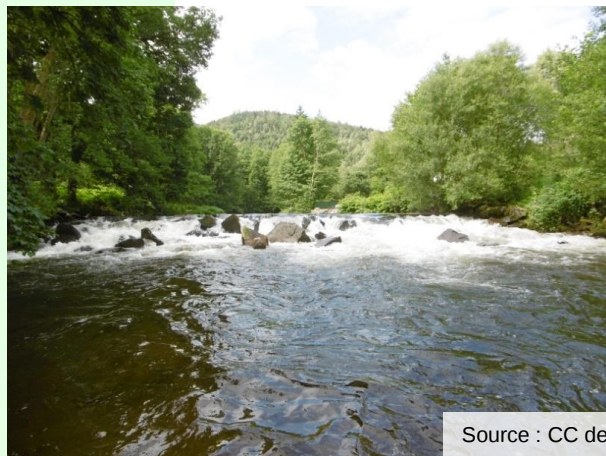
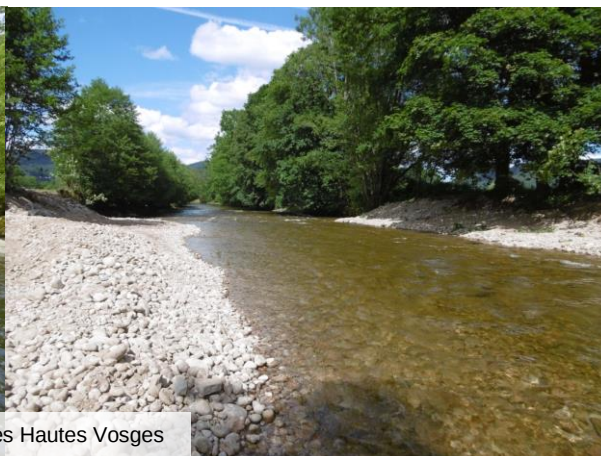
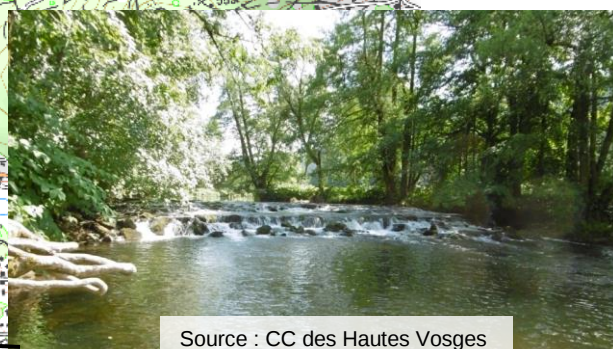
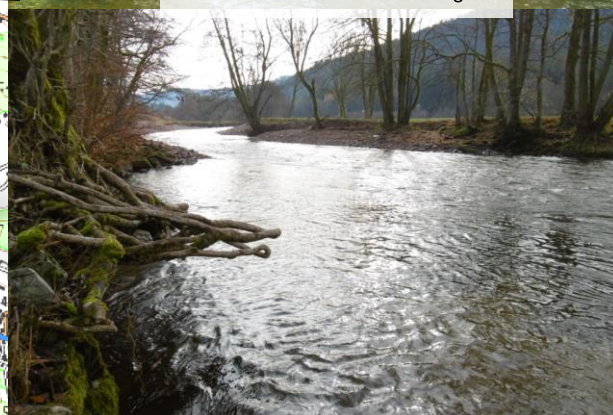
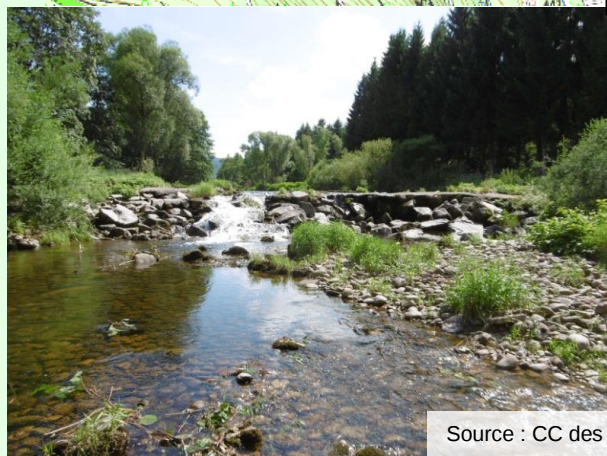
La Moselotte a également fait l'objet **d'effacement d'ouvrages**. Trois seuils étaient présents, chacun générant une retenue d'eau importante sur plusieurs centaines de mètres. Les travaux ont simplement consisté au démantèlement des ouvrages. La Moselotte a rapidement repris un état plus « **naturel** », la **dynamique fluviale** du cours d'eau étant ici suffisante pour remodeler le lit et les sédiments après quelques crues.

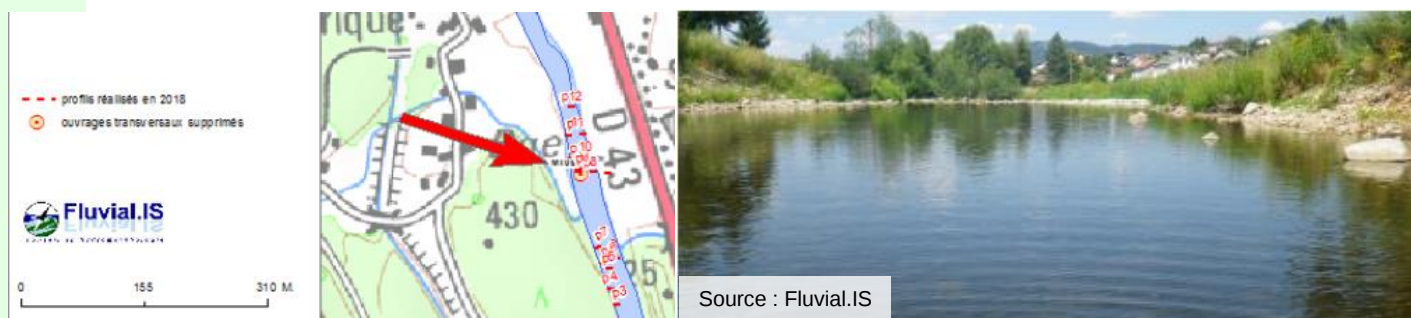
Malgré de très bons résultats sur la biologie, les conditions hydromorphologiques peuvent encore s'améliorer et restent à évaluer sur le moyen puis le long terme. Plusieurs crues seront ainsi nécessaires afin que le lit du cours d'eau se diversifie davantage sur certaines zones, avec des variations de profondeurs dans le profil en travers et une répartition moins homogène des sédiments sur les fonds. La figure ci-dessous illustre un secteur où la dynamique fluviale n'a pas encore suffisamment agi suite à l'effacement de l'ouvrage.

Profil en travers du lit mineur de la Moselotte au niveau de l'ancien ouvrage MT08 en 2018
