Etude hydraulique et écologique du Stillbach et de ses affluents

RAPPORT FINAL

ARTELIA Ville & Transport
Agence de Strasbourg

COMMUNE DE STILL

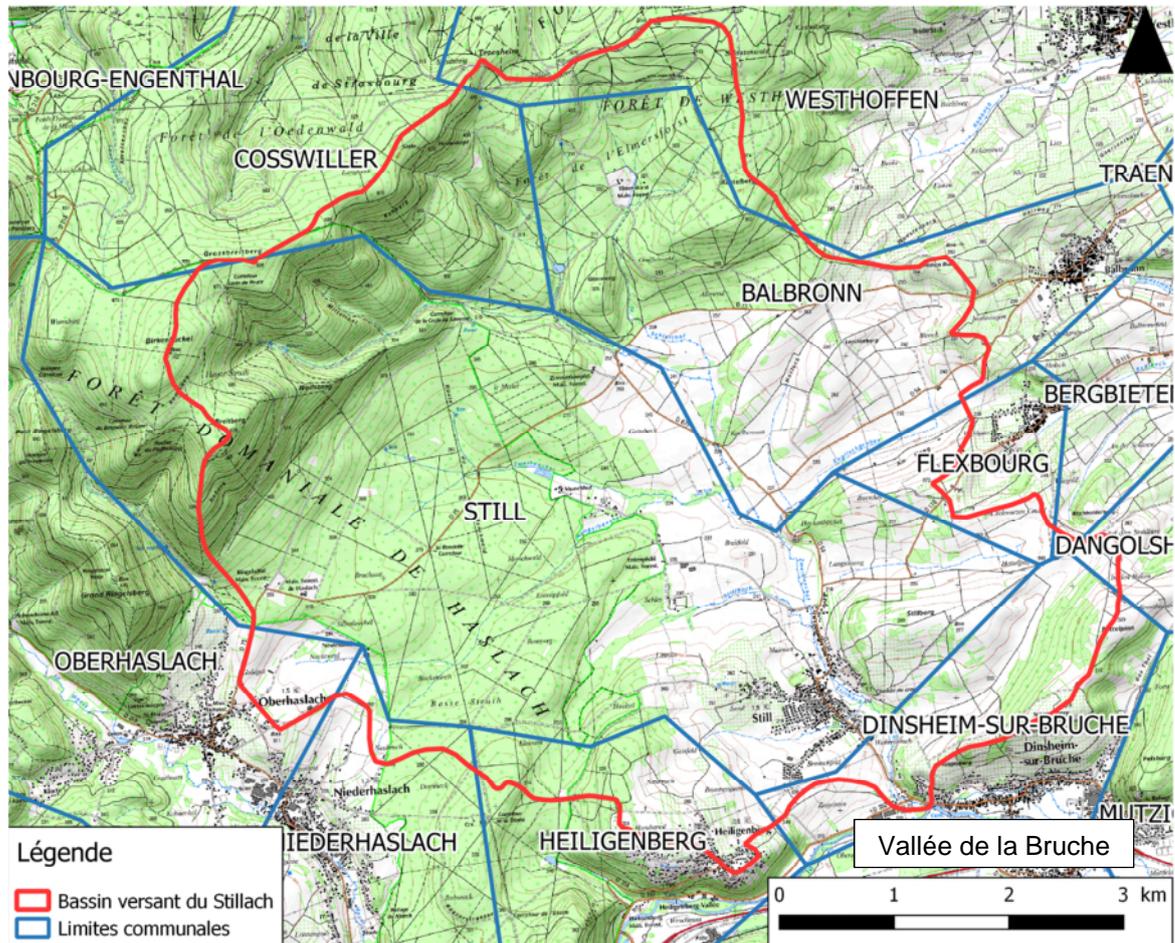
Fig. 2. Topographie de la zone d'étude (fond IGN)

Le relief du bassin versant du Stillbach est globalement vallonné. Le fond de la vallée, assez large, est bordé par des collines voire les Vosges (montagnes) au Nord-ouest, avec des pentes de versant parfois importantes. La figure ci-après caractérise ce relief contrasté.

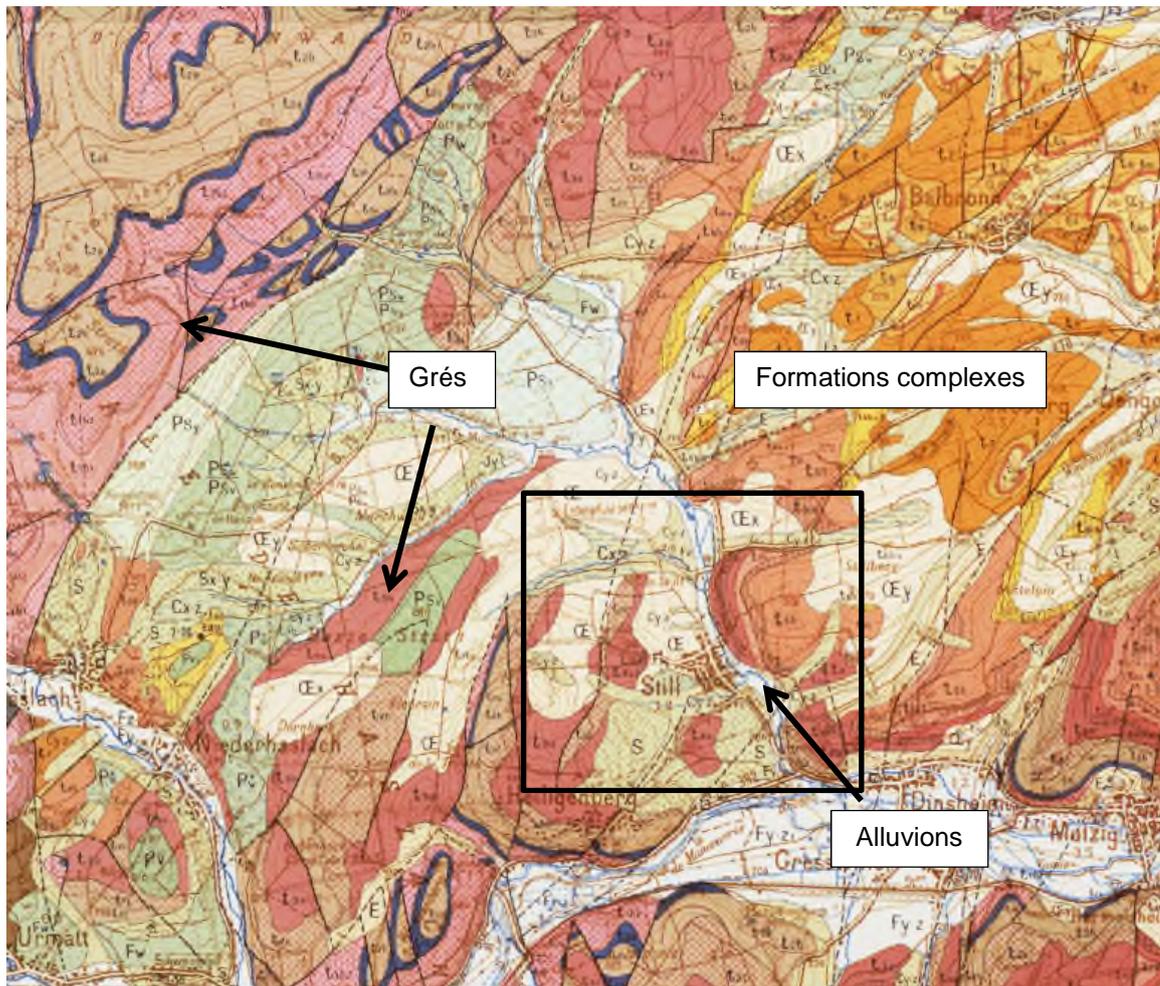
Fig. 3. Carte géologique de la région de Still (source : BRGM)

Le secteur de Still est situé dans le Champ de Fractures de Saverne. Trois principales formations géologiques sont présentes dans le secteur :

- des couches de gré du Permien et du Trias inférieur, au Nord-ouest et au Sud du secteur d'étude ;
- des couches de formations complexes et faillées au centre et au Nord-est ;
- une couche alluvionnaire dans le fond de la vallée le long du Zweibaechel et du Stillbach.

La carte géologique du secteur est visible ci-après.

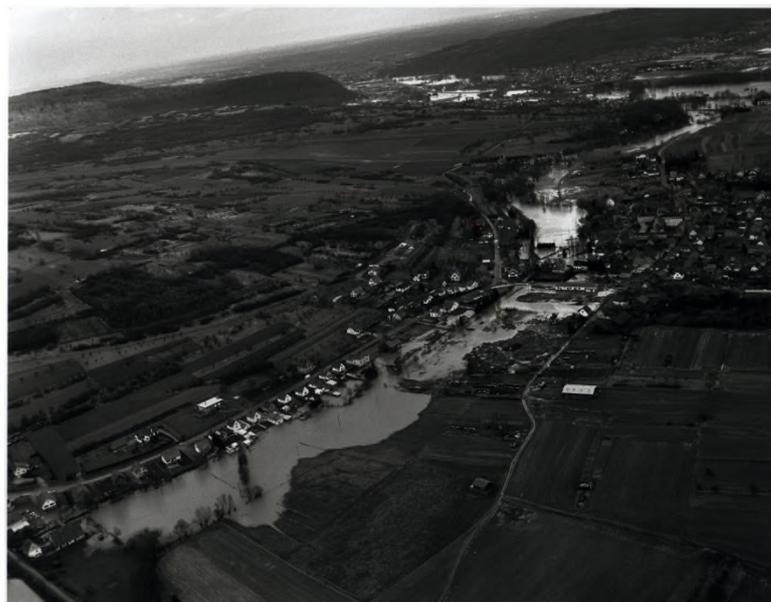
Fig. 7. Photo de l'inondation du Stillbach à Still (source : commune de Still)

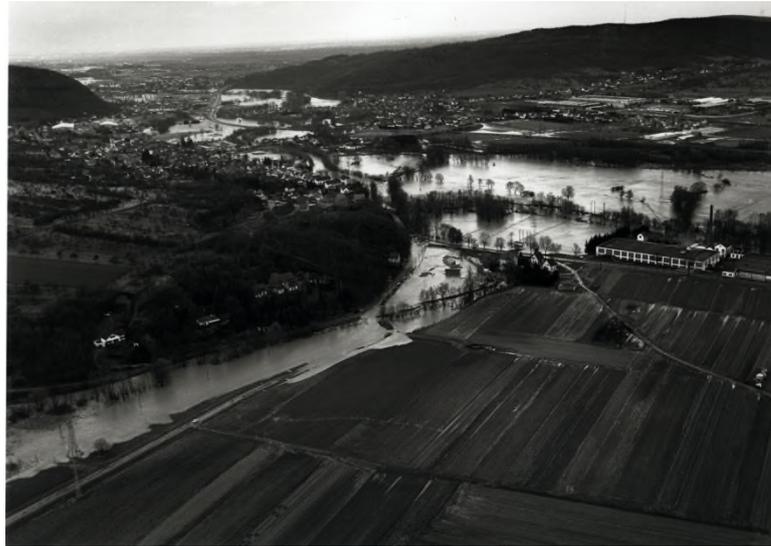
Fig. 8. Photo de l'inondation de la Bruche et du Stillbach au droit de leur confluence (source : commune de Still)

L'étendue spatiale des précipitations a provoqué des inondations entre autres sur la Bruche et ses affluents vosgiens dont le Stillbach. Les photos ci-après témoignent de l'importante de ces inondations.

Le Stillbach se jette dans la Bruche à Dinsheim sur Bruche. Lors de la crue de février 1990, les deux cours d'eau étaient en crue en même temps (cf. photo Fig. 8). Le niveau de la Bruche à la crue de référence a été modélisé de façon à déterminer son influence sur le niveau du Stillbach.

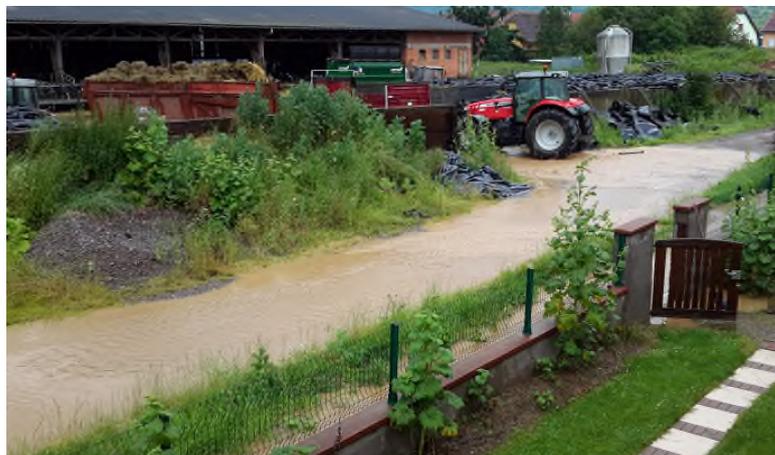
Cet orage a provoqué des ruissellements et des coulées de boue localement très importants, en particulier dans les champs situés à l'Ouest et au Sud-ouest de la commune, selon les témoignages recueillis auprès des riverains et des services techniques de la commune. Ces eaux ont traversé des quartiers urbains et ont inondé des maisons, comme en témoignent les photos suivantes, prises lors de cet événement.

Fig. 9. Photo de l'inondation de la Rue des Pins (photographe inconnu)

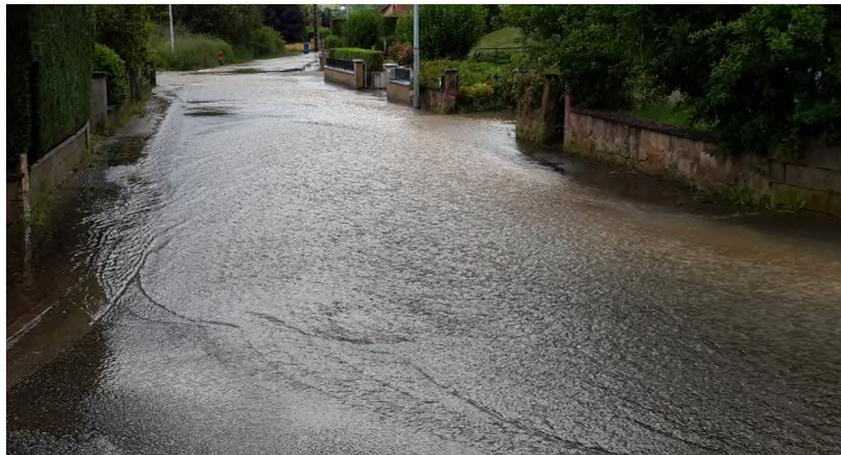
Fig. 10. Photo du ruissellement dans la Rue de la Paix en amont de l'intersection avec la Rue des Pins (photographe inconnu)

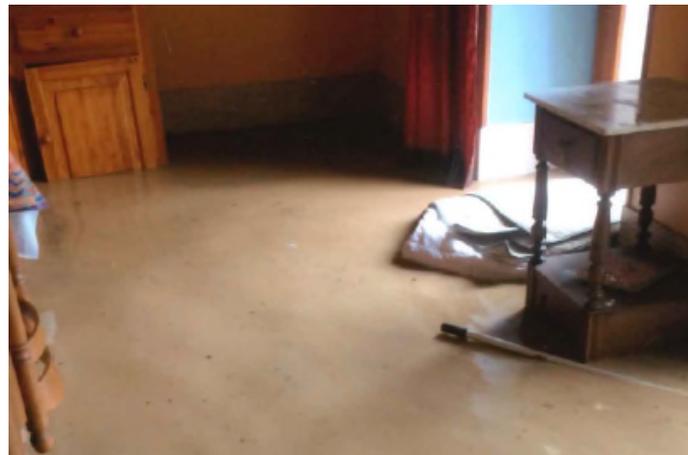
Fig. 11. Photo de l'inondation dans une maison située dans le bas de la Rue de la Paix (photographe : M. SPIELMANN)

Les maisons les plus touchées sont situées principalement dans la Rue de la Paix et certaines rues annexes (Rue des Pins) et la Grand – Rue. Certaines maisons situées à proximité du Bitzenbaechel en rive gauche ont également été inondées mais dans une moindre mesure. Certains riverains ont mesuré des hauteurs d'eau allant jusqu'à 50 cm dans les maisons voire plus dans certaines caves. La commune a recensé une vingtaine de maisons sinistrées suite à cet orage. La figure ci-après résume les phénomènes observés lors de cet épisode.

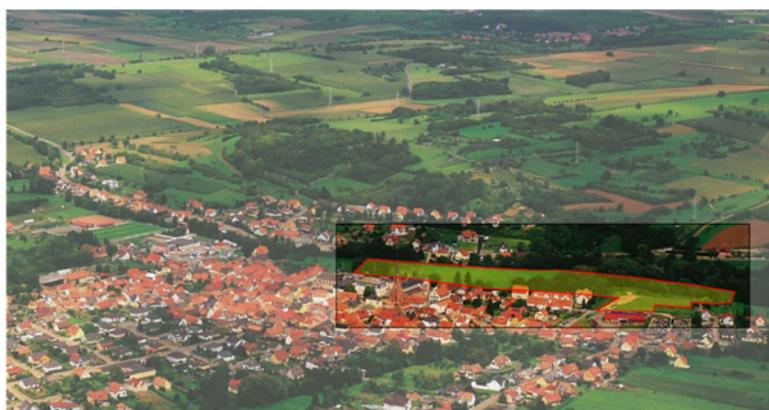
Un projet d'aménagement urbain est en cours dans la commune de Still. Il couvrirait une surface de 4.36 ha et serait implanté en rive droite du Stillbach et de part et d'autre du Bitzenbaechel, comme le montre le plan ci-après.

Fig. 13. Emprise du projet d'aménagement du secteur de « ZEHMATT »

Ce projet est très certainement situé dans la zone inondable du Stillbach et pourrait donc avoir un impact sur les inondations qui se produisent le long du Stillbach et du Bitzenbaechel.

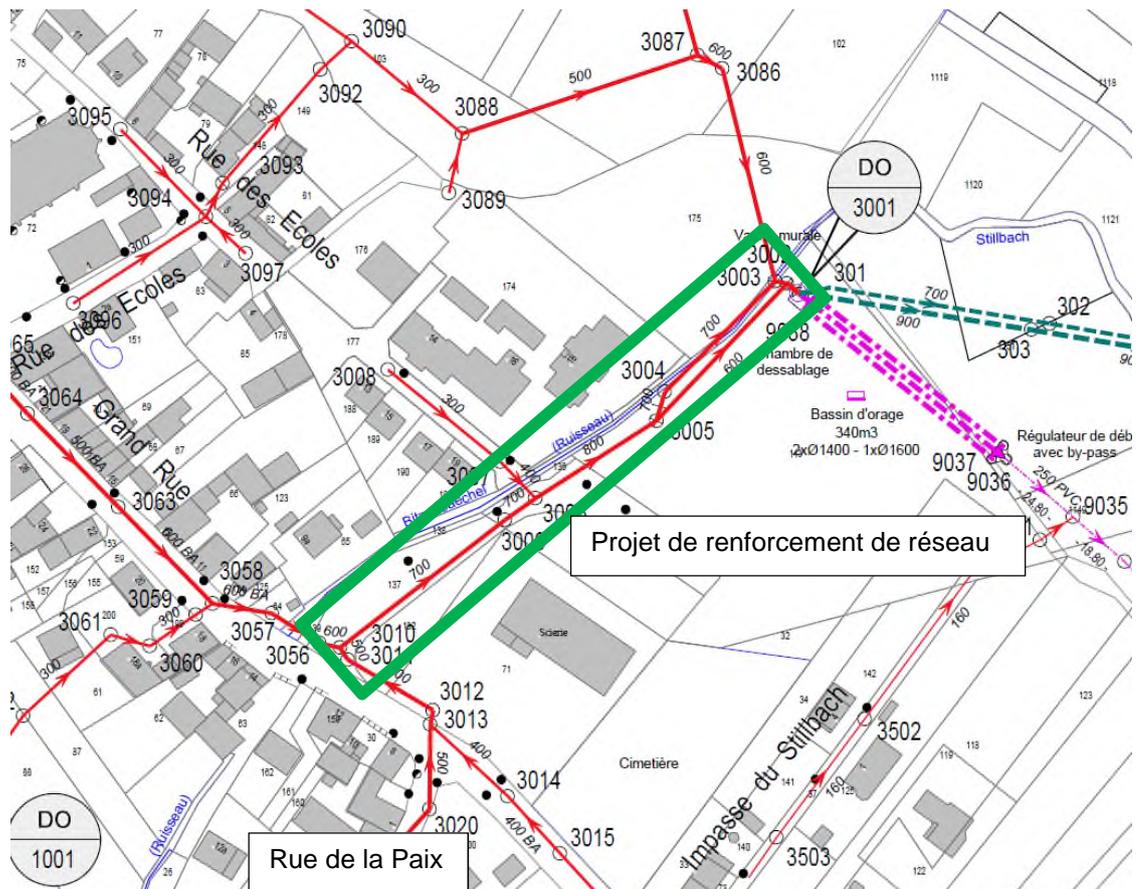
Fig. 14. Localisation du projet de renforcement de réseau (source : Communauté de Communes de la Région de Molsheim – Mutzig)

Pour améliorer la situation, le réseau longeant le Bitzenbaechel entre la Grand - Rue et le DO 3001 a été renforcé avec une canalisation Ø 1400 durant l'été. Le plan suivant localise le réseau renforcé.

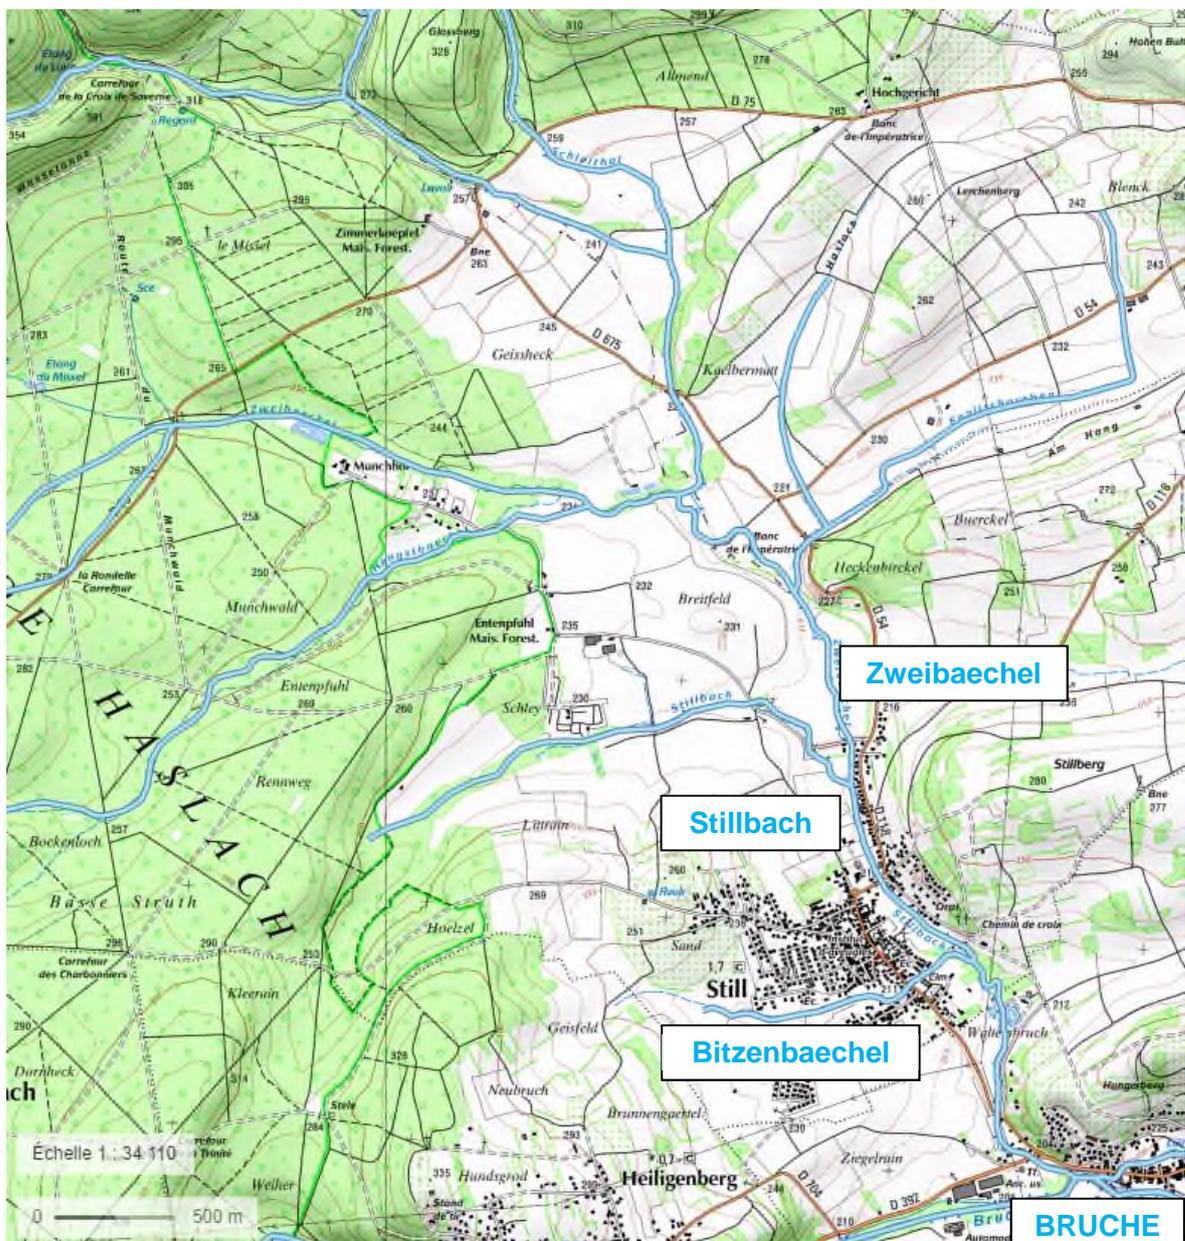
Fig. 15. Réseau hydrographique du secteur d'étude

Le réseau hydrographique considéré est rappelé ci-dessous :

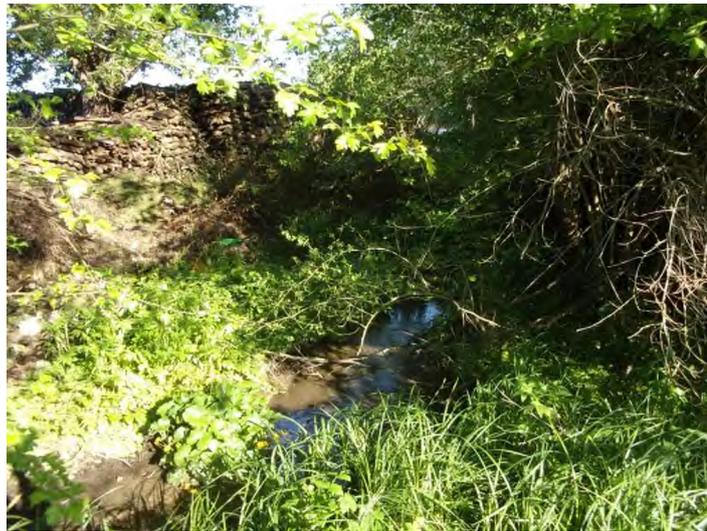
Fig. 16. Photo du Stillbach en amont de la Rue du Schleiweg

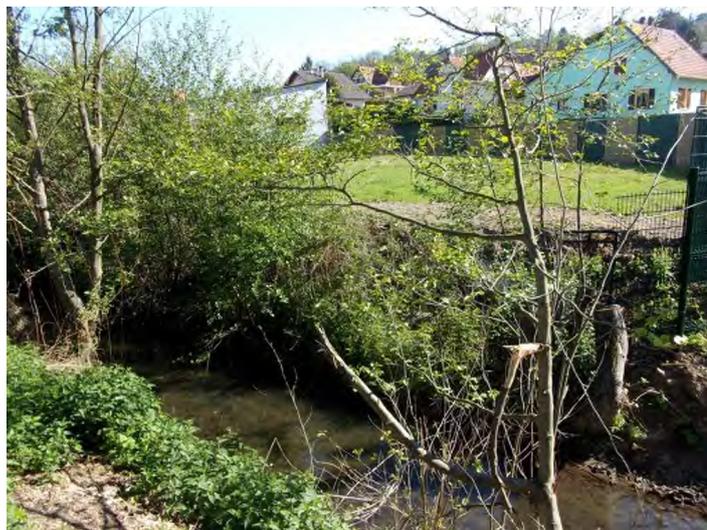
En aval, le lit mineur a une largeur d'environ 10 m pour une profondeur allant de 1 à 2.5 m. Il est franchi par quelques ponts et passerelles assez répartis le long de son parcours dans la commune de Still.

Fig. 17. Photo du Stillbach en amont de la caserne des pompiers

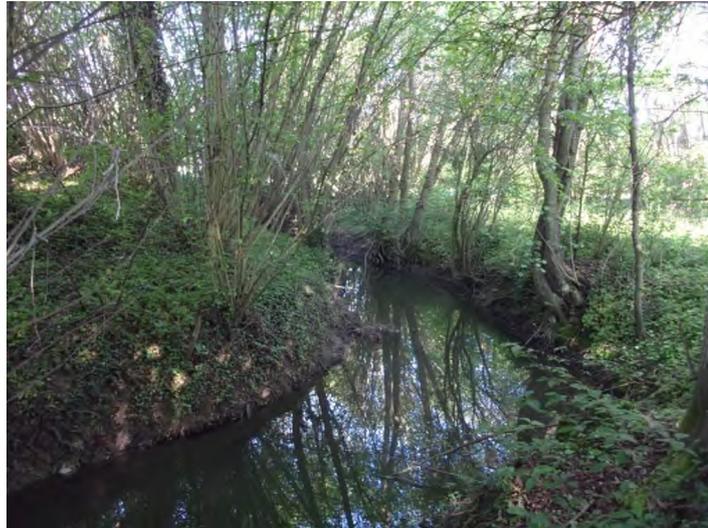
Le Zweibaechel est le principal affluent du Stillbach. Les dimensions de son lit mineur (5 à 10 m de largeur pour un à deux mètres de profondeur) et son débit lors des investigations sur le terrain indiquent qu'il apporte plus d'eau que le Stillbach à leur confluence.

Fig. 18. Photo du Zweibaechel en amont de la Rue du Schleiweg

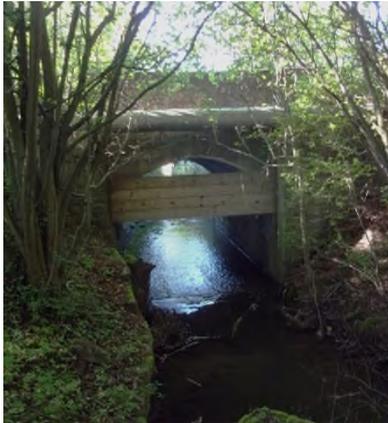
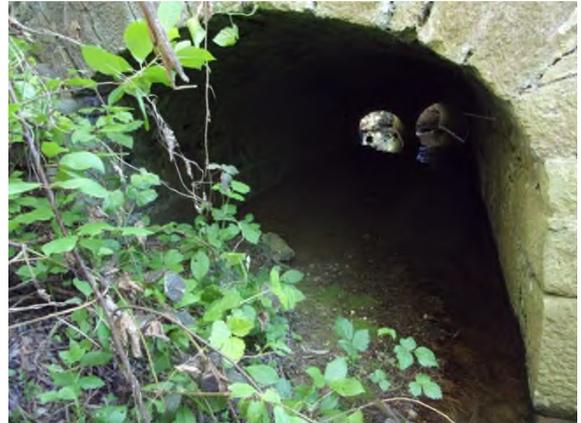
Fig. 19. Photos des franchissements de la Rue du Schleiweg (OP01 à gauche, OP02 à droite)

- la Rue du Schleiweg qui franchit le Stillbach (OP02) et le Zweibaechel (OP01) ;
- le franchissement de la RD118 au niveau de la caserne des pompiers (OP03) ;
- deux passerelles au-dessus du Stillbach entre les confluences avec le Zweibaechel et le Bitzenbaechel (OP04 et OP05) ;
- le franchissement de la RD118 à 450 m en amont de la confluence avec la Bruche (OP06) ;
- le franchissement de la RD392 à 200 m en amont de la confluence avec la Bruche (OP07) ;
- un seuil sur le Bitzenbaechel (OH01) ;
- le passage du Bitzenbaechel sous la maison (OH02) puis sous la Grand - Rue (OP08) ;
- le franchissement de la Rue des Ecoles (OP09).

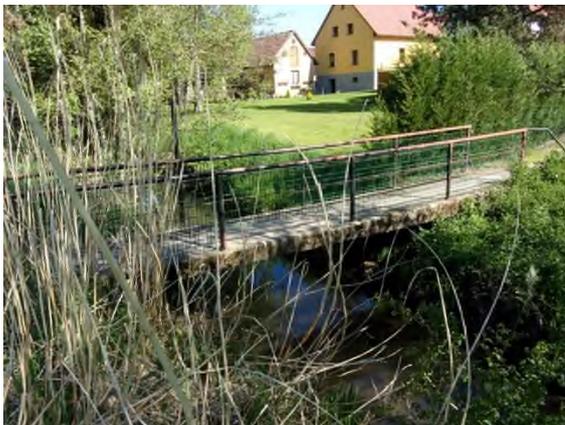
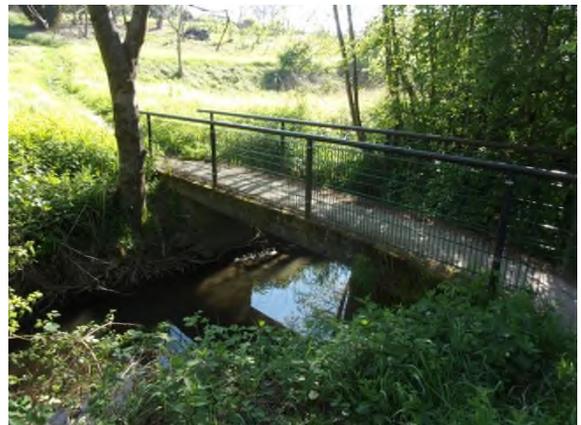
Fig. 20. Photos des passerelles (OP04 à gauche, OP05 à droite)

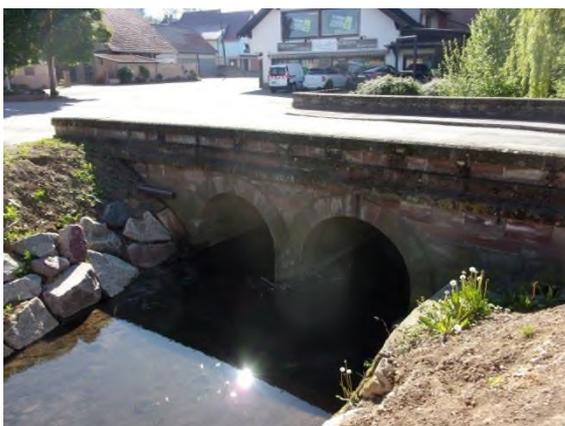
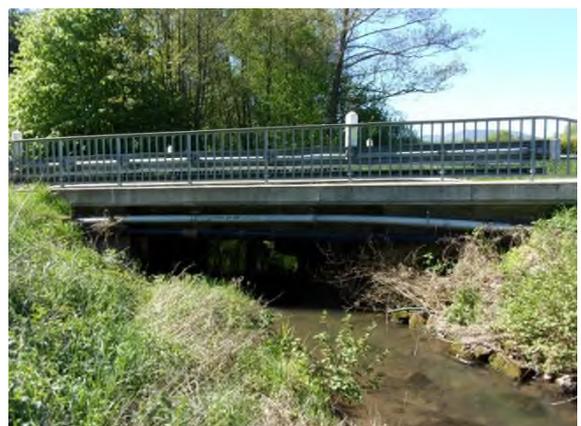
Fig. 21. Photos des franchissements de la RD118 sur le Stillbach (OP03 à gauche, OP06 à droite)

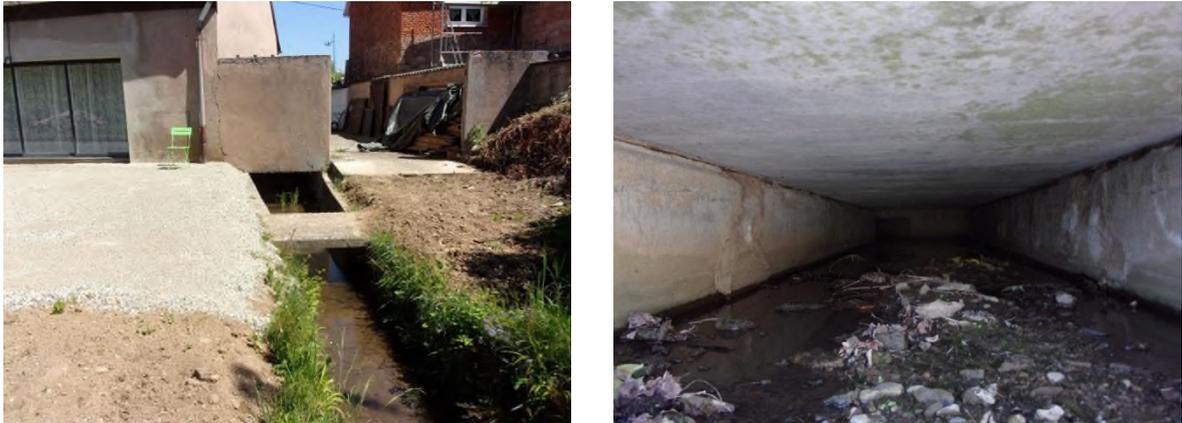
Fig. 22. Photos du franchissement du Bitzenbaechel sous la maison à gauche (OH02) et la Grand - Rue à droite (OP08)

L'eau s'accumule en amont de la Grand' Rue contraint par le franchissement busé limitant sous la maison. Les premiers débordements sont constatés en aval du cimetière.

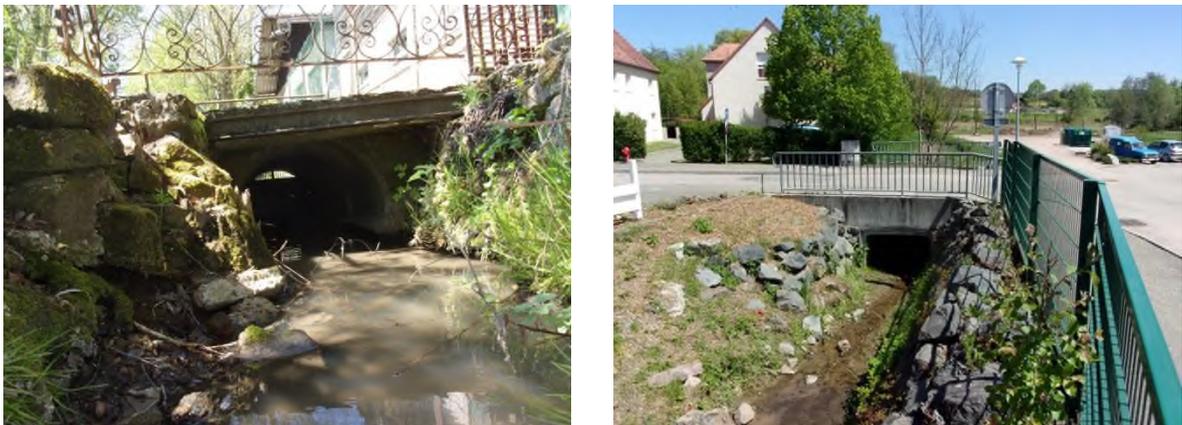
Fig. 23. Photos de l'ouvrage avec seuil (OH01, à gauche) et du franchissement de la Rue des Ecoles (OP09, à droite) sur le Bitzenbaechel

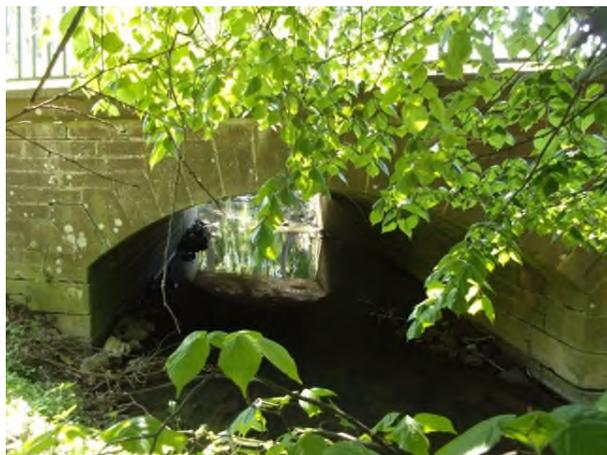
Fig. 24. Photo du franchissement du Stillbach sous la RD 392 (OP07)

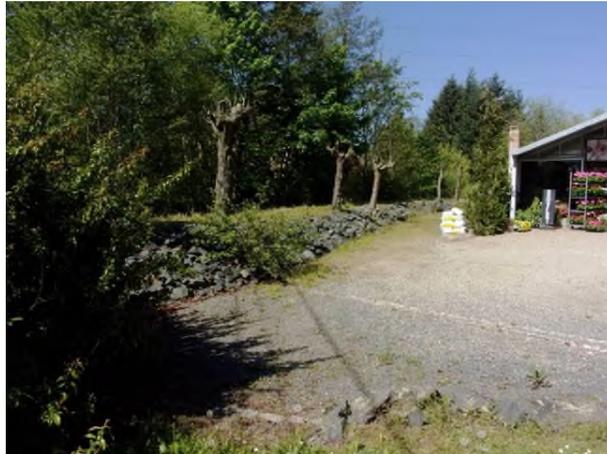
Une digue en enrochement a également été repérée entre les ouvrages OP06 et OP07. Les profils en travers levés dans ce secteur permettront de bien la caractériser.

Fig. 25. Photo de la digue entre les ouvrages OP06 et OP07

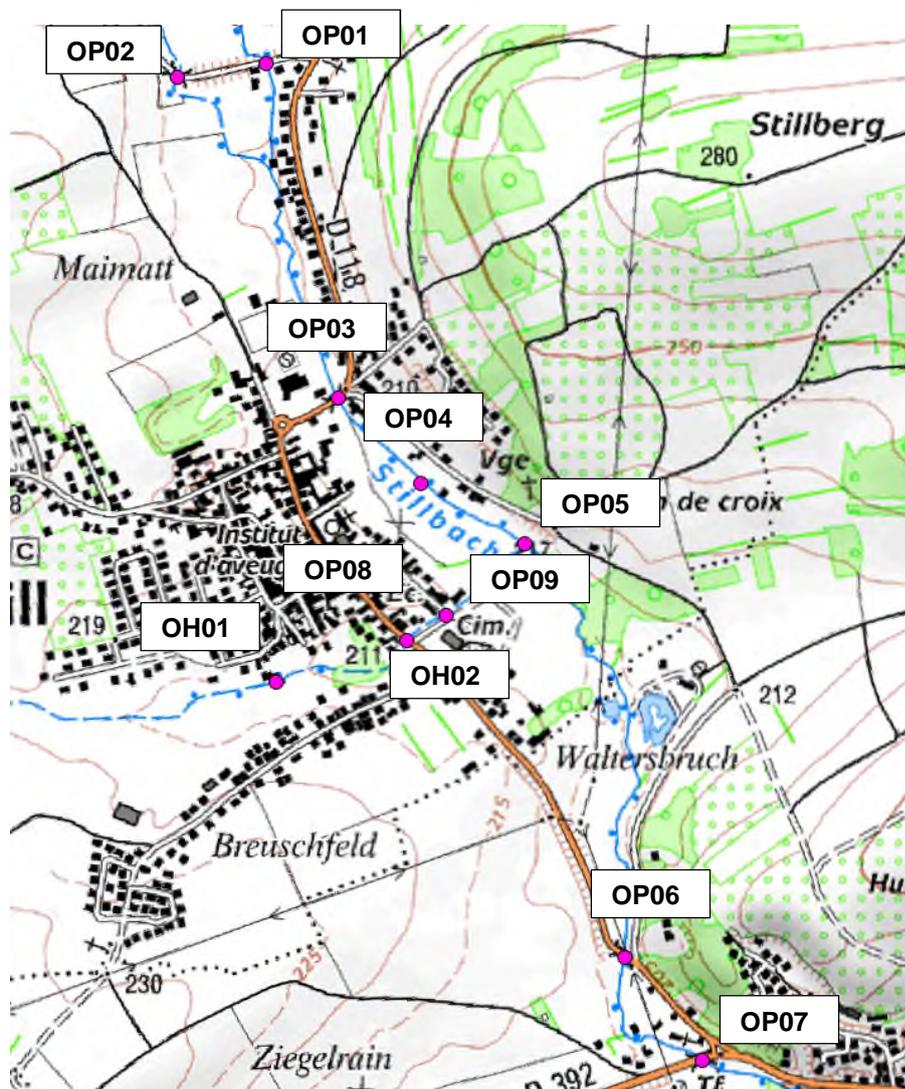
Fig. 26. Localisation des ouvrages hydrauliques repérés sur le terrain

La carte ci-après localise l'ensemble de ces ouvrages.

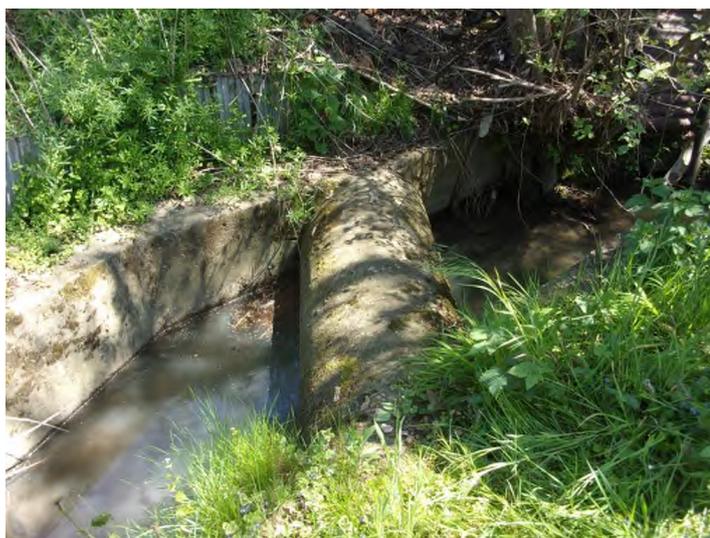
Fig. 28. Photo de la canalisation dans le lit mineur du Bitzenbaechel

La présence de cette canalisation sera prise en compte dans le modèle comme un obstacle à l'écoulement.

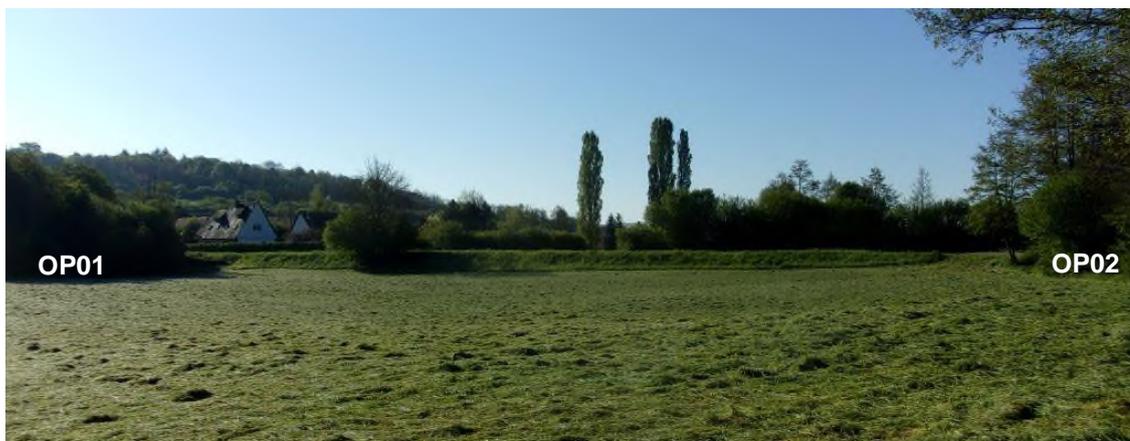
Fig. 29. Photo de la Rue du Schleiweg avec localisation des ouvrages hydrauliques

La Rue du Schleiweg, située en amont de Still, est franchie par le Stillbach (OP02) et le Zweibaechel (OP01). L'ouvrage sur le Stillbach est limitant à cause des deux petites buses en entrée. L'ouvrage sur le Zweibaechel est équipé de planches qui permettent d'écrêter le débit de ce cours d'eau en période de crue. Cette route est construite sur un remblai comme le montre la photo ci-après.

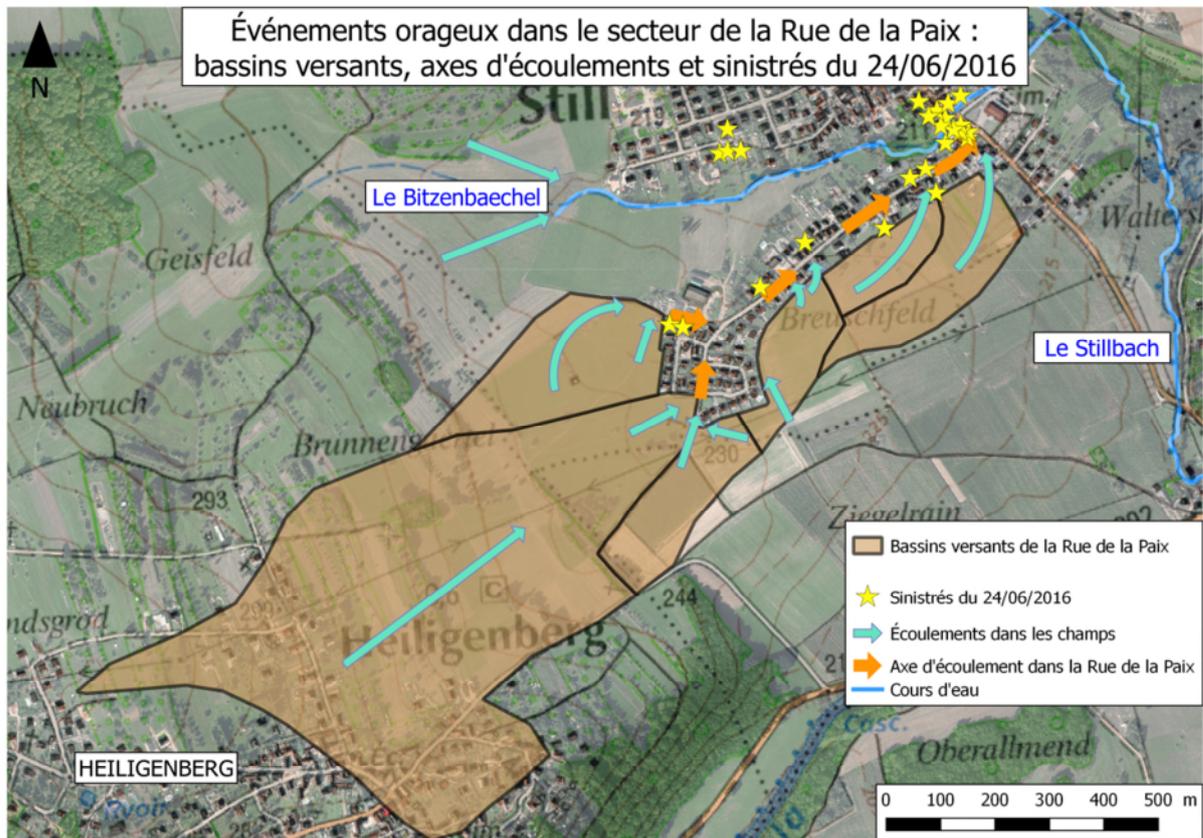
Fig. 31. Carte des bassins versants et des écoulements de la Rue de la Paix

La visite de terrain a permis de confirmer les axes d'écoulement observés lors de cet événement pluvieux. Les bassins versants obtenus suite à cette visite sont visibles sur la figure suivante.

Une partie des eaux de ruissellement provient de la commune voisine d'Heiligenberg. Ces eaux descendent et arrivent directement dans le haut de la Rue de la Paix. La route d'accès à Heiligenberg, très pentue, est longée par un grand fossé qui achemine toutes les eaux du versant Sud à l'extérieur de la commune vers la Bruche. Cet aménagement empêche ces eaux de rejoindre les maisons en haut de la Rue de la Paix.

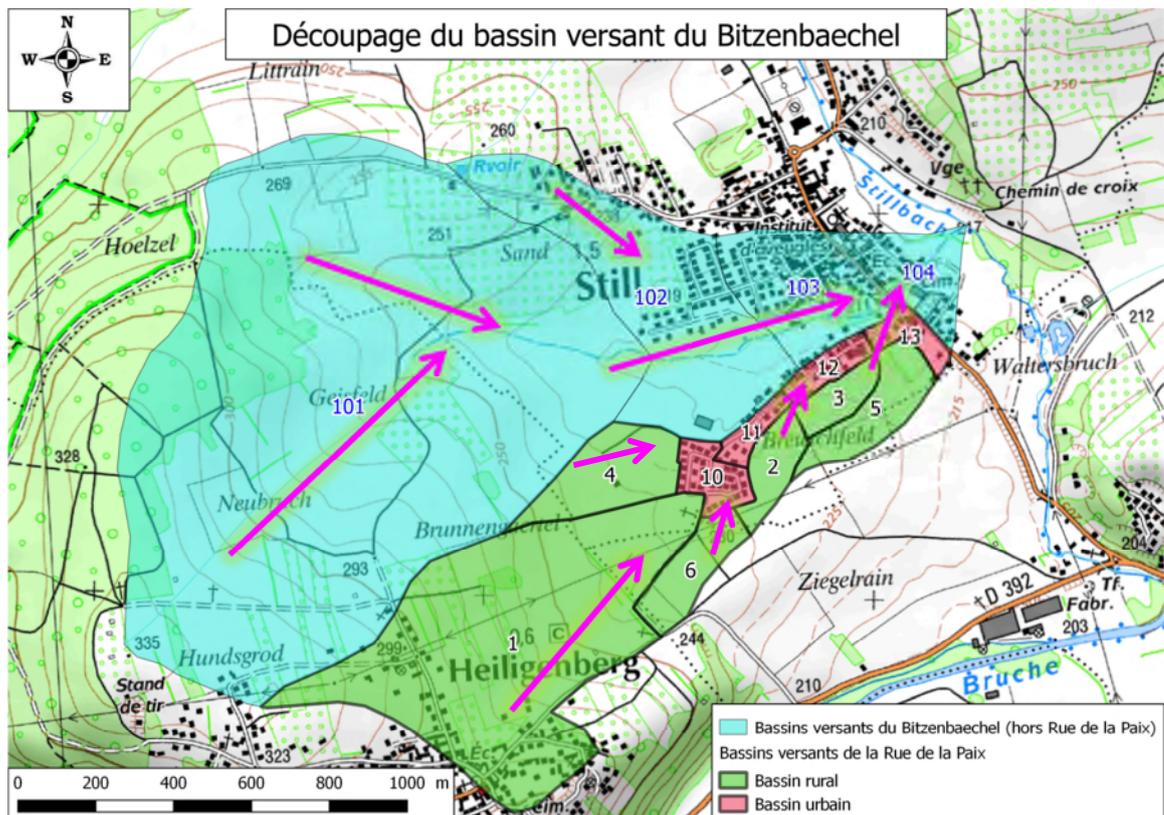
Fig. 33. Découpage du bassin versant du Bitzenbaechel et écoulements principaux

Le bassin versant du Bitzenbaechel a été découpé en deux grands sous-bassins versants correspondant aux deux axes d'écoulement mentionnés précédemment. Chacun de ces axes a été découpé en sous-bassins versants. Le découpage de la Rue de la Paix est davantage affiné afin de caractériser au mieux les ruissellements qui s'y produisent.

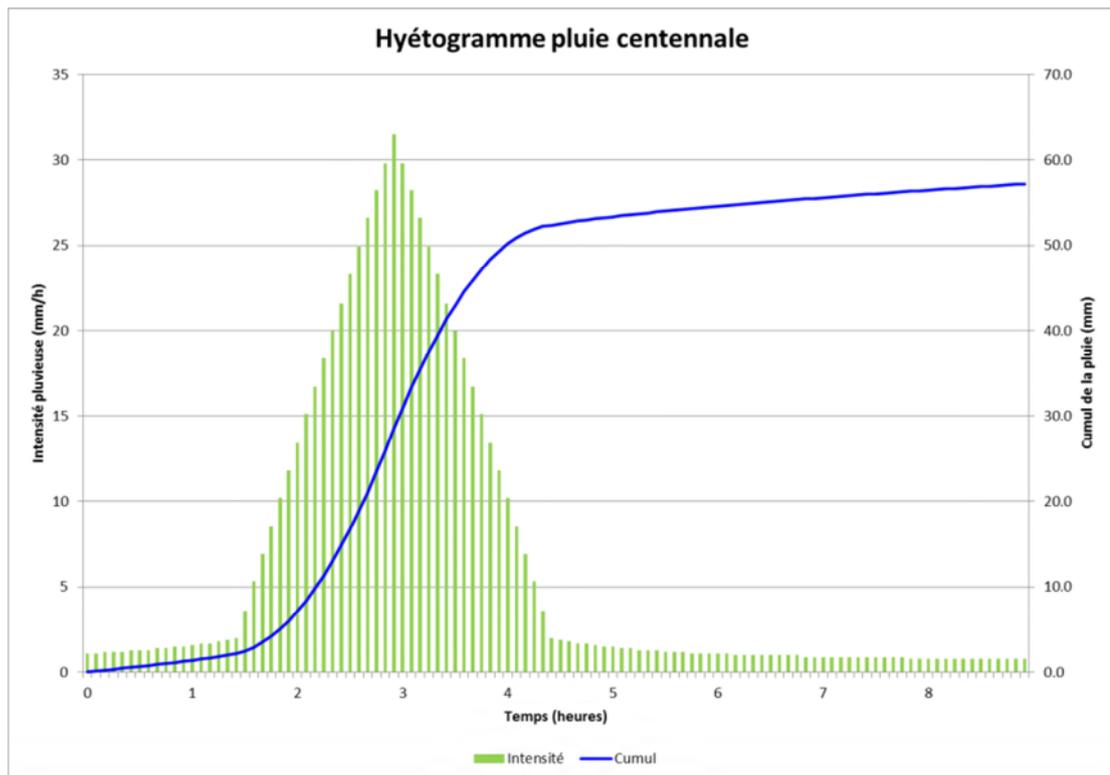
**Fig. 37. Hyétogramme de la pluie centennale simulée**

Durée de la pluie (heures)	9
Cumul (mm)	57.2
Durée période intense (heures)	3
Cumul épisode intense (mm)	50.2
Intensité maximale (mm/h)	31.5

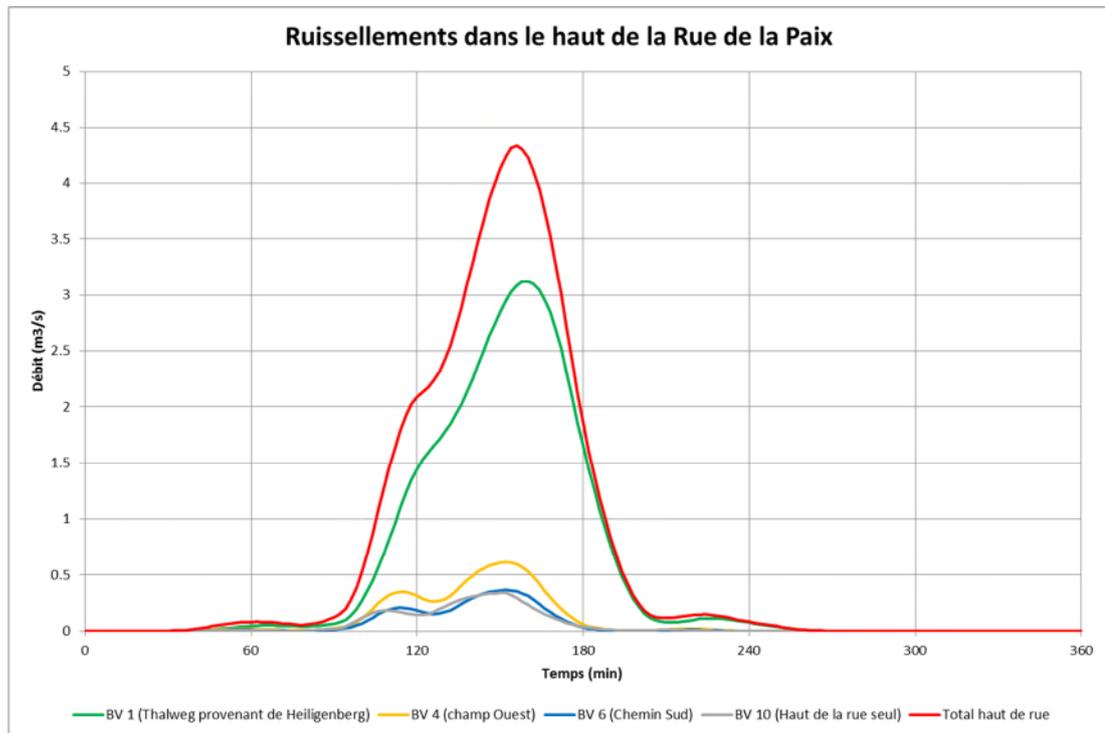
Fig. 41. Hydrogrammes des ruissellements dans le haut de la Rue de la Paix

Le découpage du bassin versant de la Rue de la Paix a permis d'établir un hydrogramme de ruissellement au droit de chaque point d'entrée d'eau dans la Rue de la Paix. Les figures ci-après synthétisent les résultats obtenus.

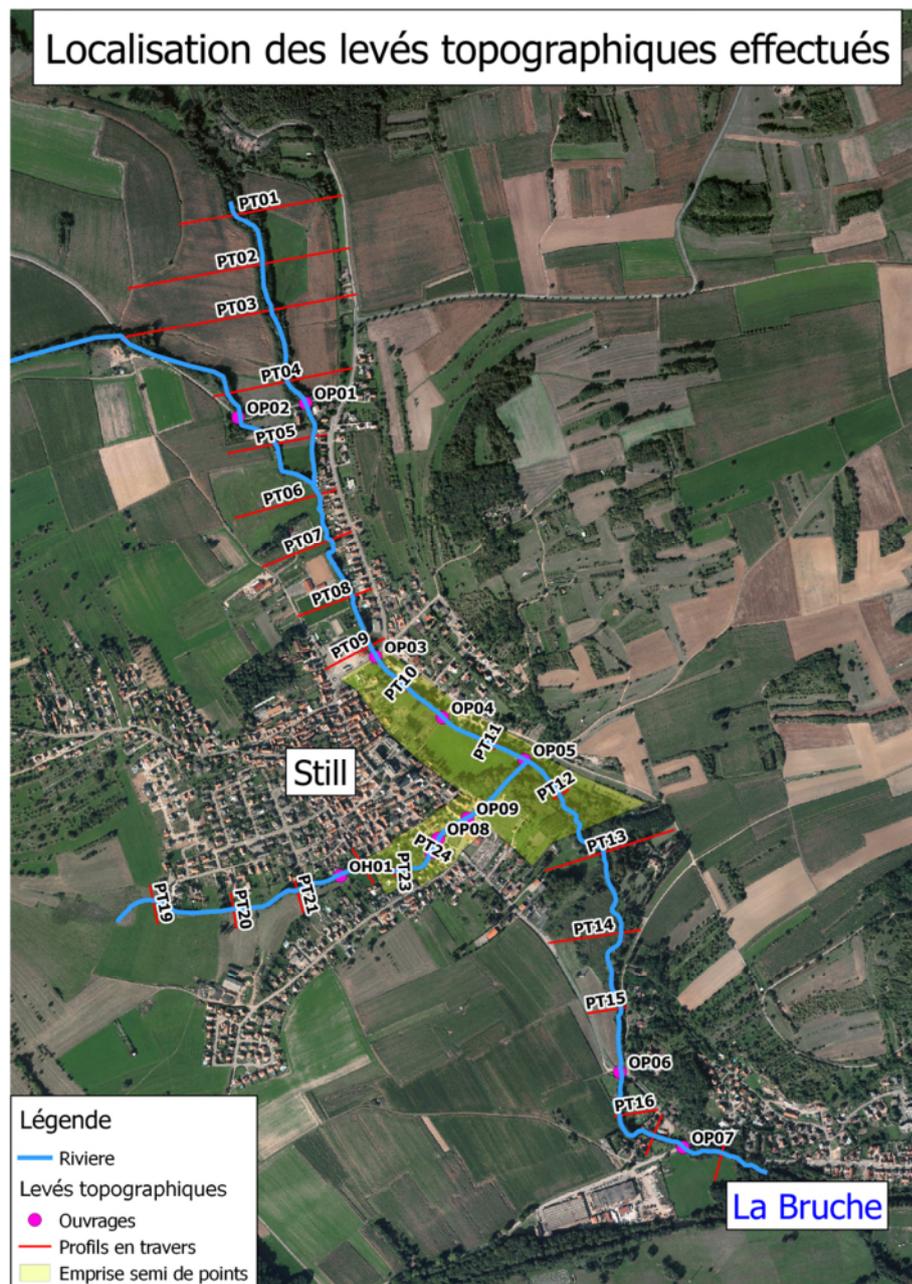
Fig. 46. Localisation des investigations topographiques effectuées

Les investigations topographiques sont localisées sur la cartographie ci-après.

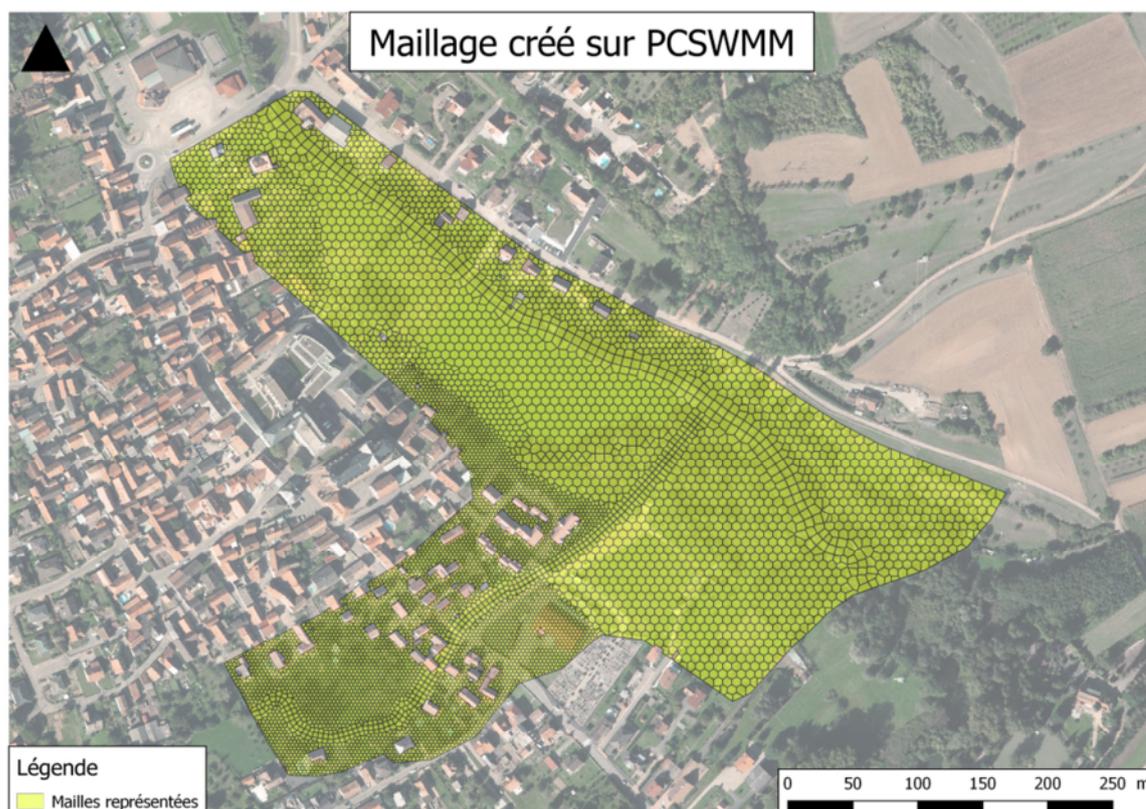
Fig. 47. Maillage créé sur PCSWMM

Afin de prendre en compte l'influence des maisons sur les écoulements, en particulier le long de la Grand' Rue, les emprises de celles-ci ont été intégrées au maillage comme obstruction, c'est-à-dire îlots insubmersibles. Les mailles ainsi créées sont cartographiées ci-dessous.

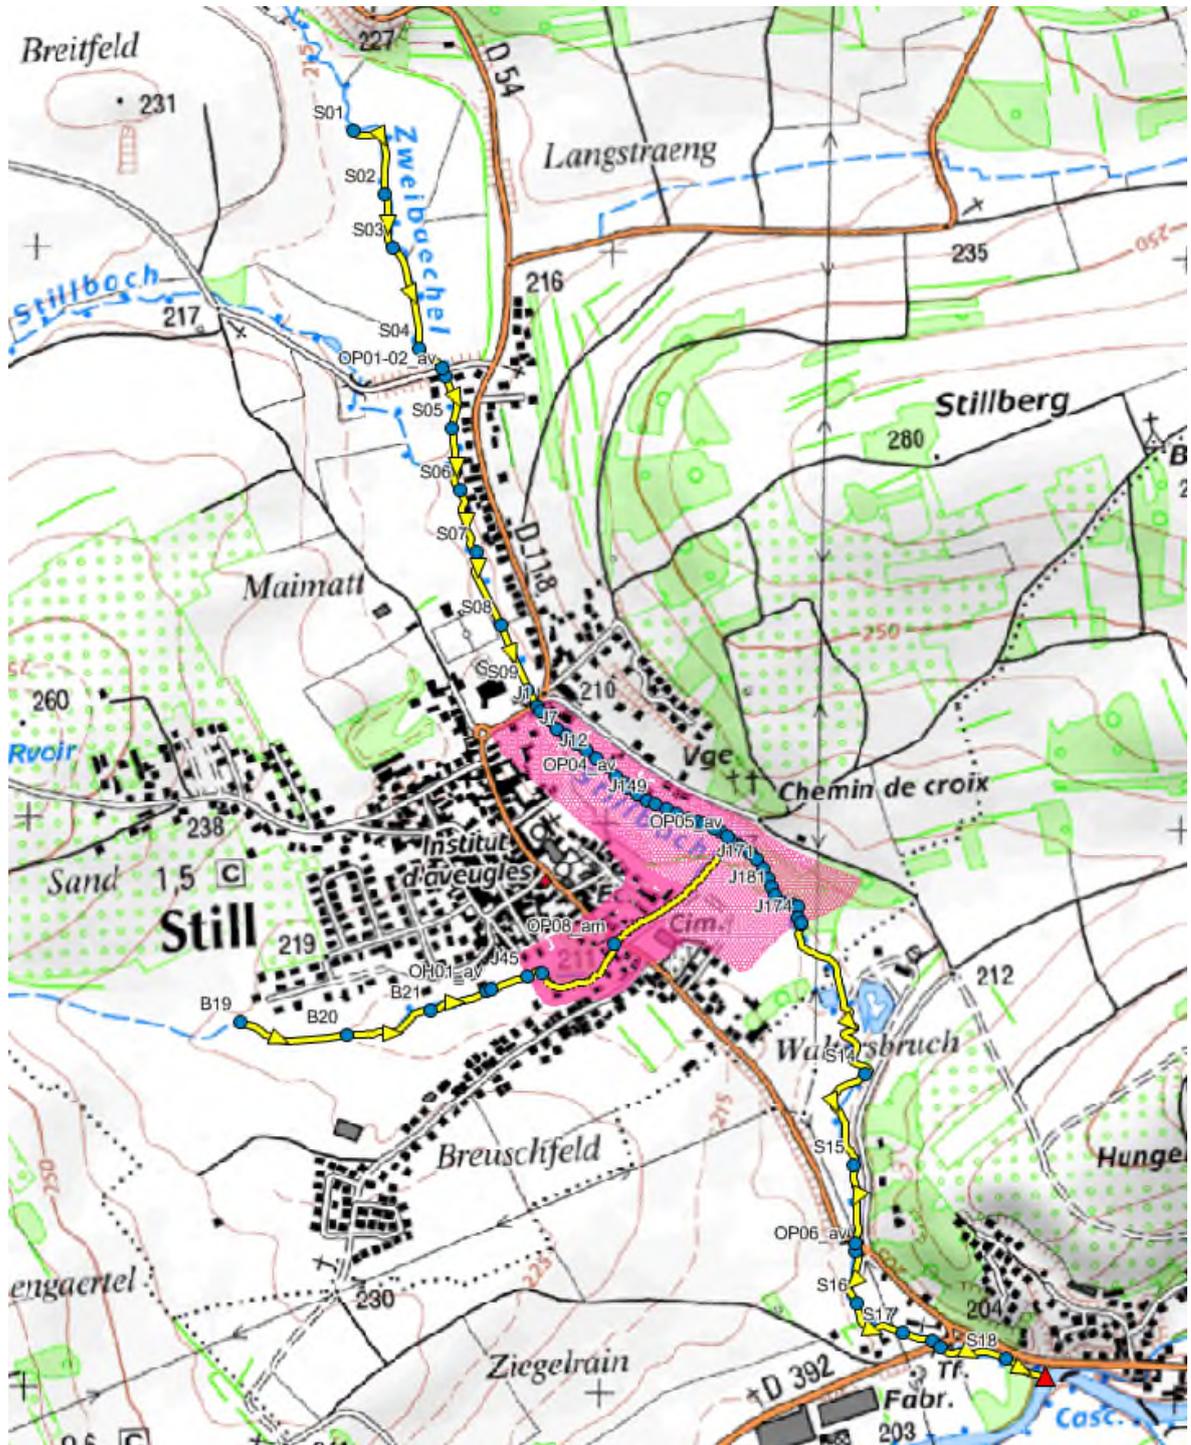
Fig. 48. Topologie du modèle global PCSWMM

La topologie du modèle global obtenu est représentée ci-après.
