Etude hydraulique et écologique du Stillbach et de ses affluents

RAPPORT FINAL

ARTELIA Ville & Transport
Agence de Strasbourg

COMMUNE DE STILL

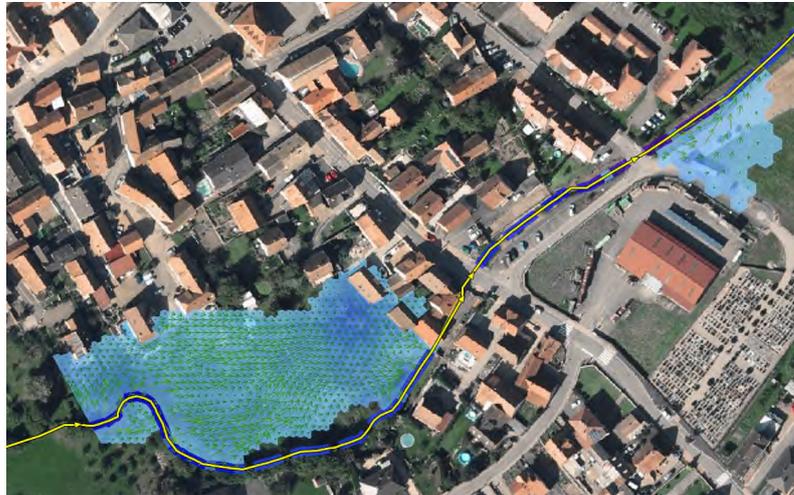
L'eau s'accumule en amont de la Grand' Rue contraint par le franchissement busé limitant sous la maison. Les premiers débordements sont constatés en aval du cimetière.

Fig. 50. Accumulation en amont de la Grand' Rue et débordements en aval du cimetière

L'eau de la retenue finit par se déverser sur la Grand' Rue et inonde quelques maisons en rive gauche en aval de cette rue.

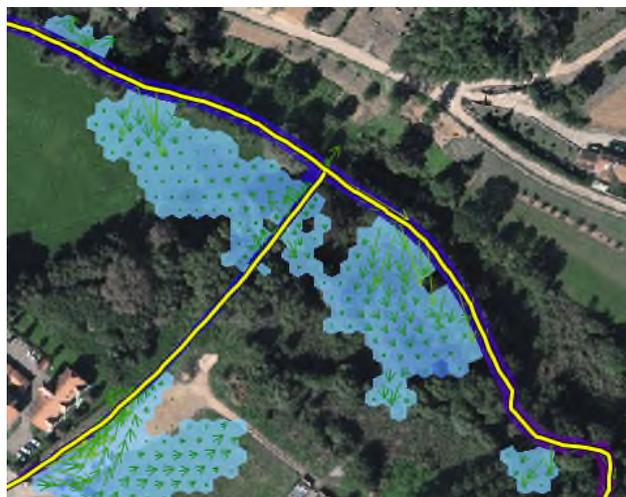
Dans la zone 2D, les premiers débordements se produisent en amont et en aval de la confluence avec le Bitzenbaechel.

Fig. 53. Premiers débordements du Stillbach

Les débordements se propagent vers l'amont, principalement en rive droite.

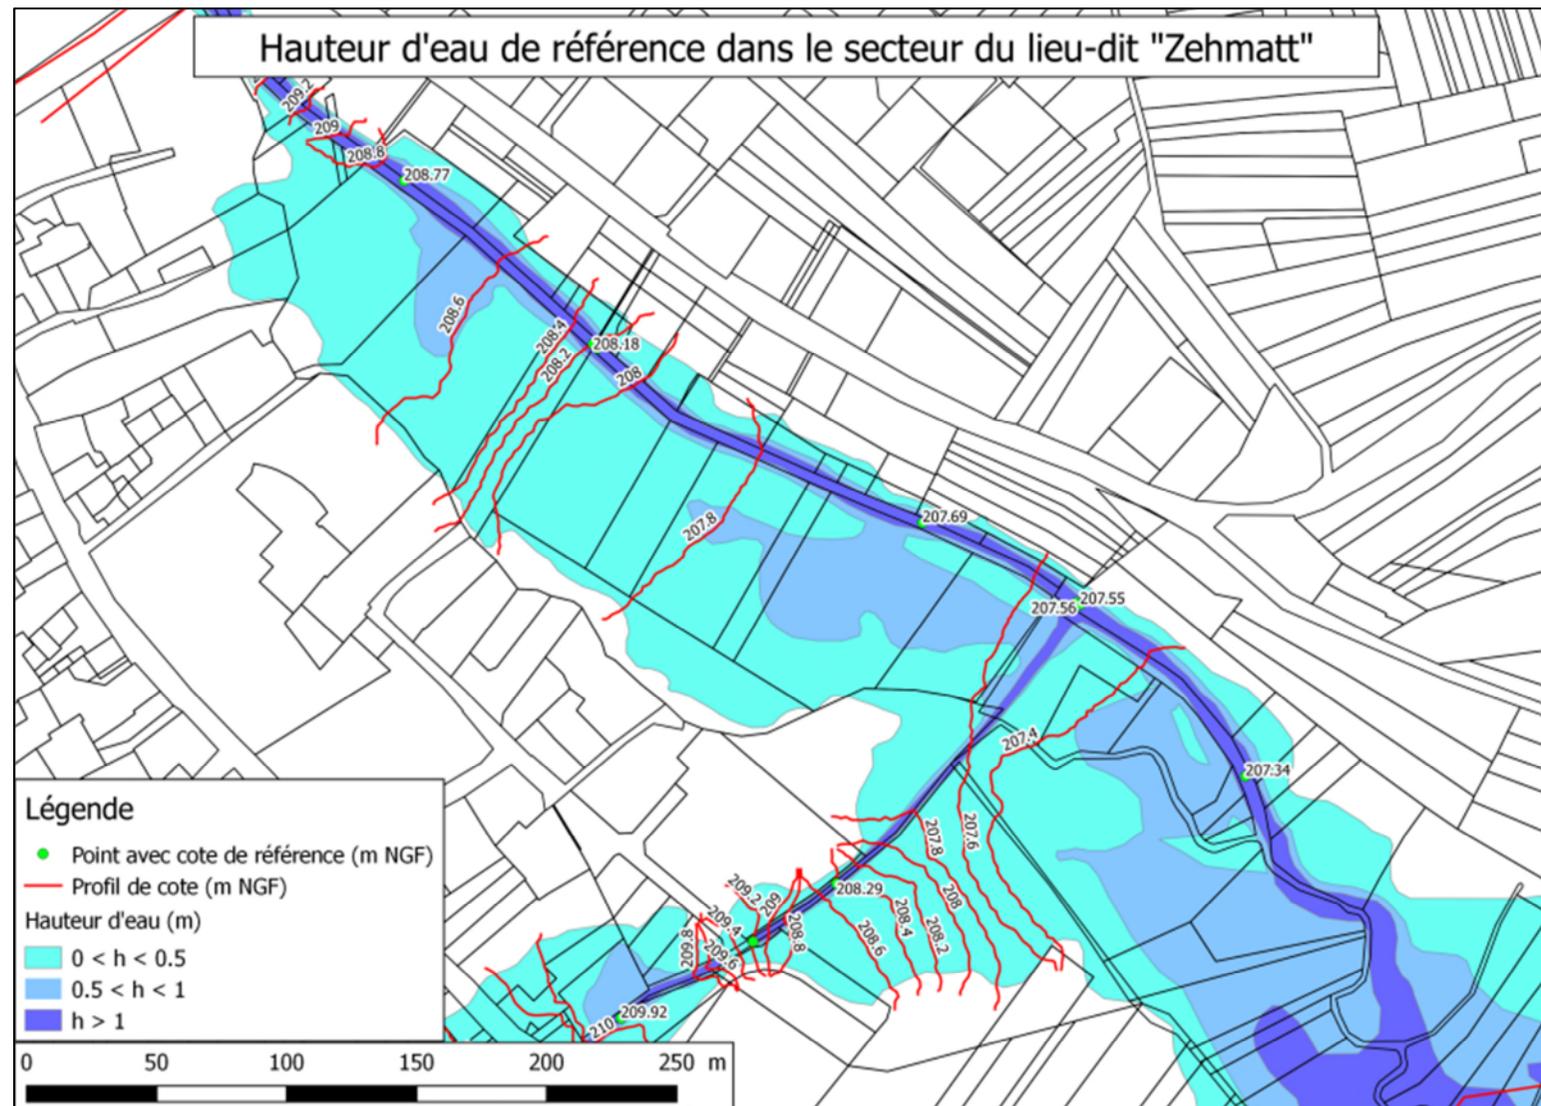
Fig. 56. Hauteur d'eau dans la zone de projet

Selon les témoignages et documents fournis par les riverains, le secteur est inondé par le Stillbach en moyenne tous les 2 à 5 ans.

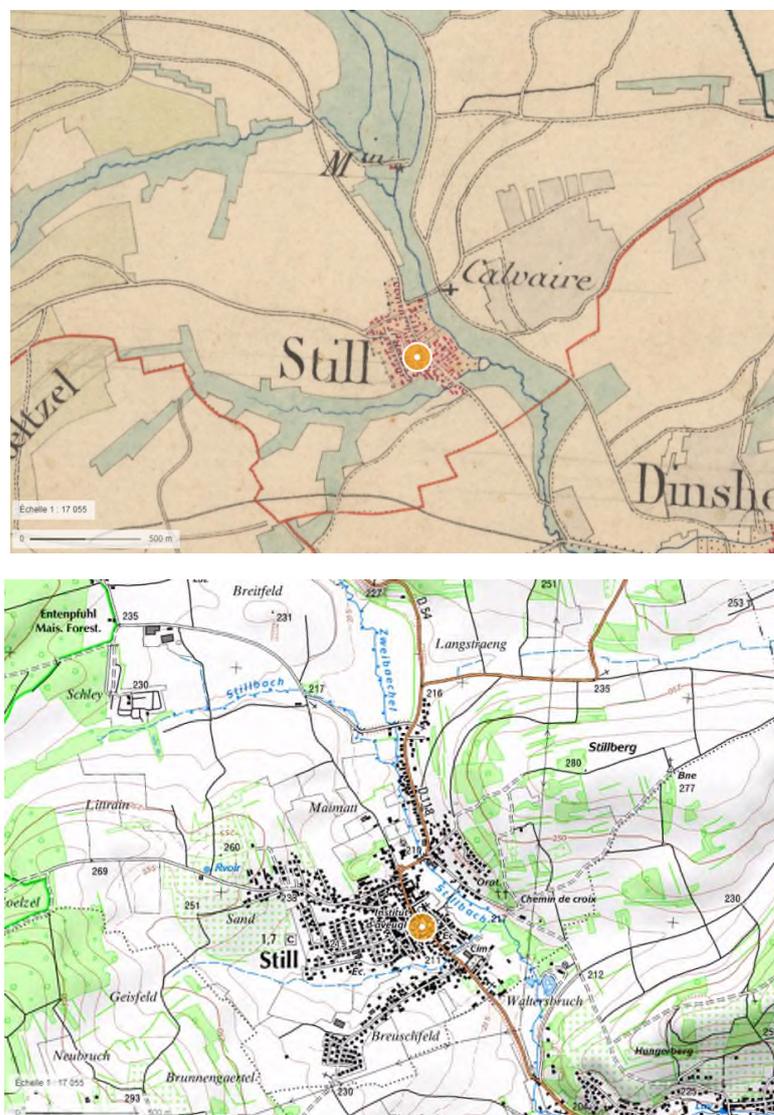
- Sur le ruisseau du Stillbach dans la traversée urbaine : sur le secteur de la Zehmatt, il est identifié que le ruisseau s'écoulait auparavant le long des habitations de la commune de Still. Le cours d'eau a donc été rectifié et linéarisé dans le but d'éviter les débordements du ruisseau aux abords des habitations.
- Sur le ruisseau du Bitzenbaechel : en raison de la rectification du Stillbach dans la traversée, le point de confluence du Bitzenbaechel avec le Stillbach a également été modifié.

Fig. 59. Comparaison du tracé actuel avec la carte d'état major sur la commune de Still (source geoportail)

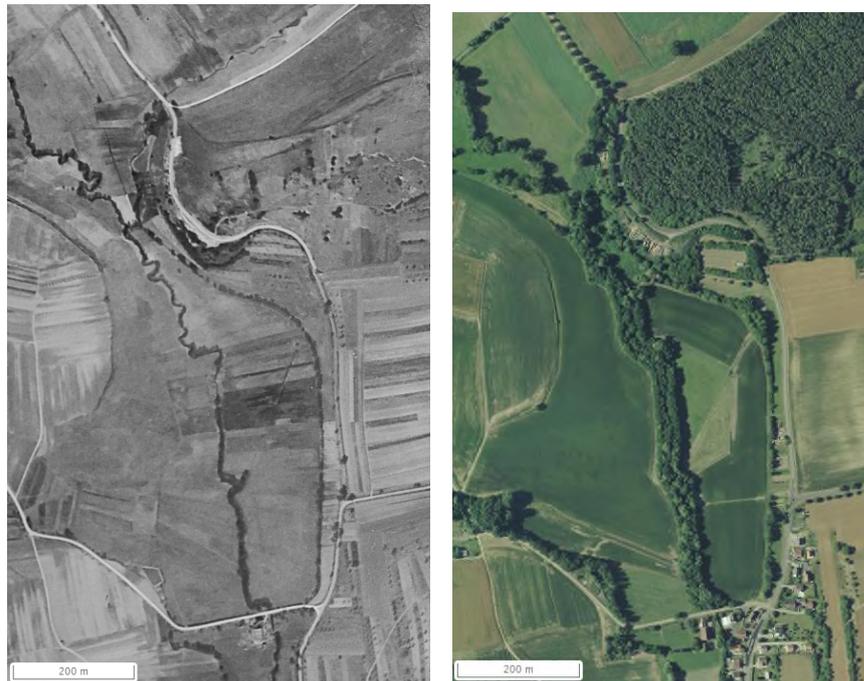
Sur la partie amont de la commune de Stillbach, en amont de la rue du Schweileg, la comparaison des photographies aériennes de 1950 et 2010 montre le développement important du boisement de berges (ripisylve) sur le Zweibaechel.

Fig. 62. Secteur en amont de Still sur le du Zweibaechel (photographie de 1950, source géoportail)

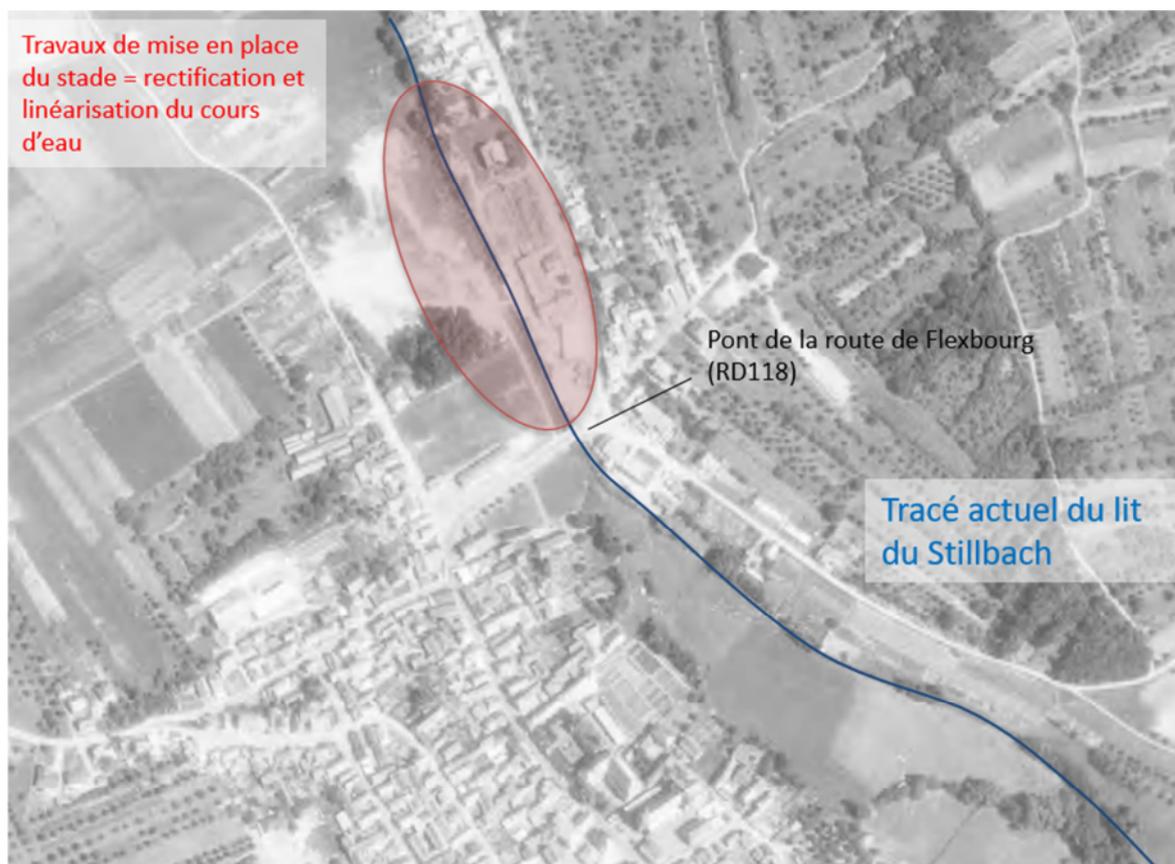
Fig. 63. Photographie aérienne de 1975 (source geoportail)

L'analyse des photographies aériennes (et notamment celle de 1975) montrent que le Stillbach a subi d'importants travaux de linéarisation et de coupe de ripisylve dans la traversée. Le tracé méandrique disparaît avec les travaux d'implantation du stade de football, en amont du pont de la route de Flexbourg (RD118).

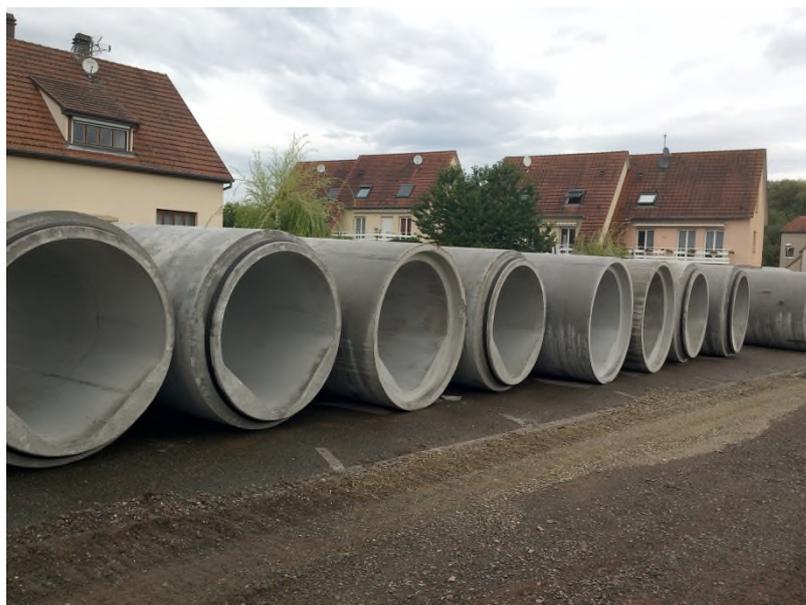
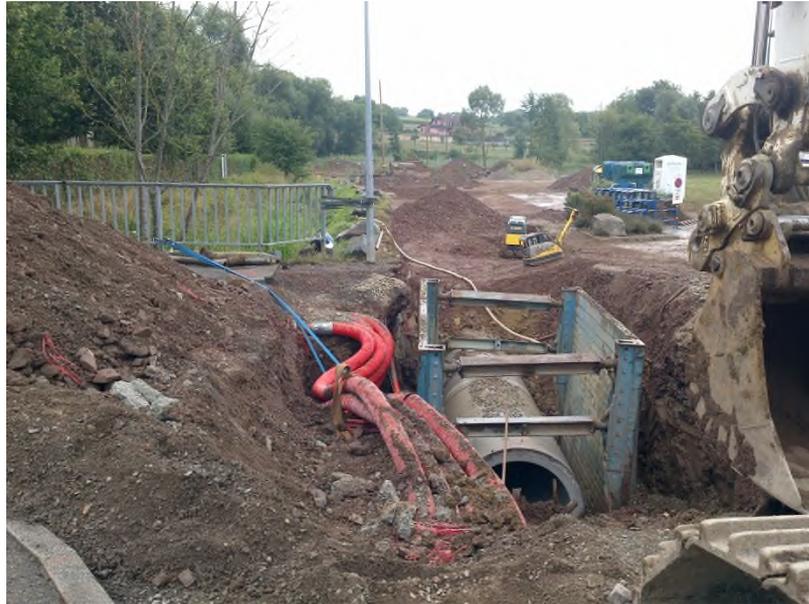
Ces travaux, qui se sont déroulés en août 2017, ont consisté en la mise en place le long du Bitzenbaechel d'une nouvelle conduite d'assainissement au diamètre Ø1400

Fig. 65. Travaux de renforcement du réseau d'assainissement

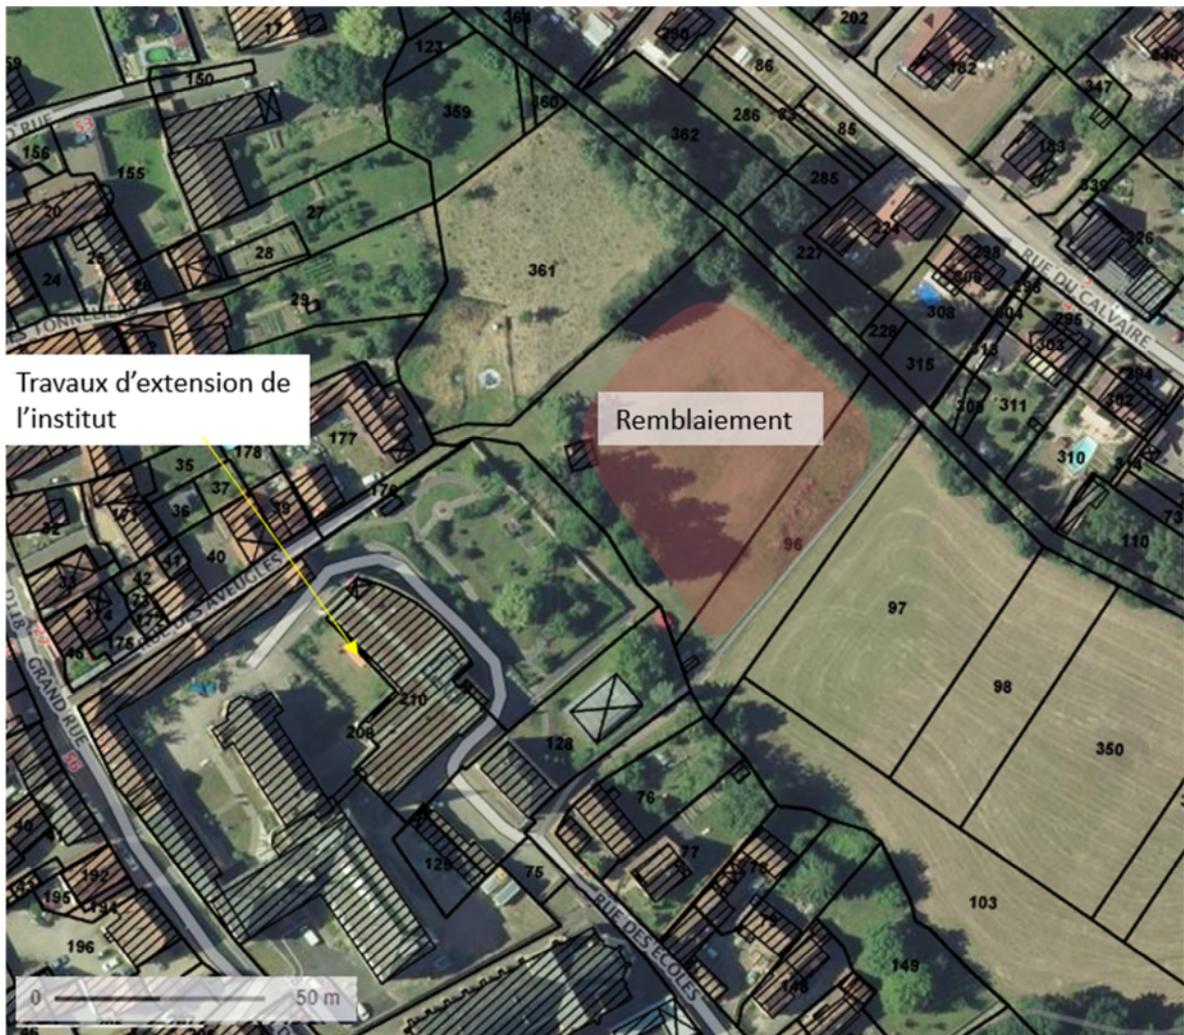
Fig. 66. Remblaiement du lit majeur derrière l'institut pour aveugles

Lors des prospections de terrain, les riverains interrogés nous ont fait part de travaux de remblaiement en lit majeur sur la rive droite du Stillbach au droit de l'institut pour aveugle. Ce terrain actuellement en friche et envahi par des adventices a été remblayé sur une hauteur d'environ 40 à 50cm, comme le confirme le MNT réalisé pour les besoins de la modélisation hydraulique.

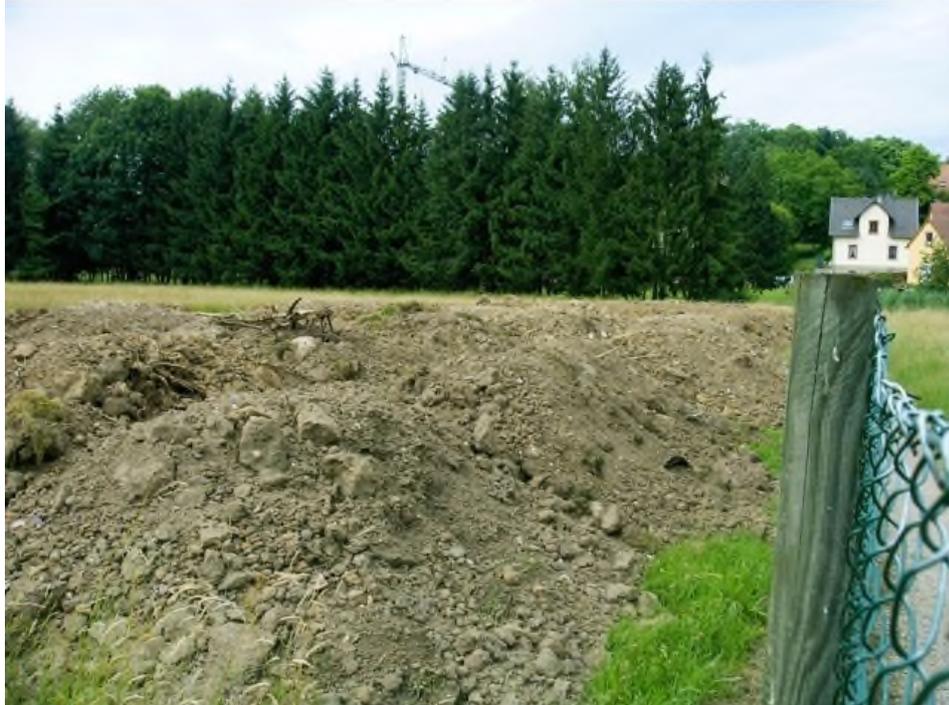
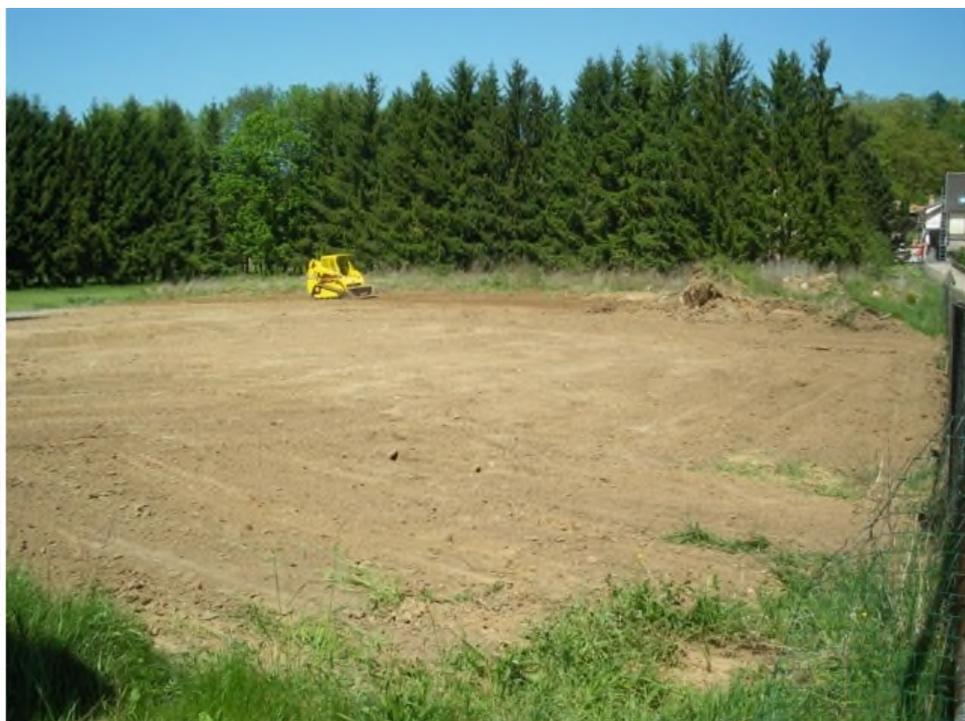
Les photos ci-après, transmises par un habitant, exposent la mise en place du merlon puis l'étalement du remblai sur la zone.

Fig. 67. Remblaiement d'une parcelle au droit du Stillbach

En aval du pont de la route de Flexbourg, le ruisseau a également été rectifié lors des années 60. La rectification et la linéarisation du lit a conduit à l'uniformisation du tracé et à une incision du lit mineur. Le remblaiement de la parcelle au droit de l'institut (évoqué plus haut) supprime une zone de débordement des eaux de crues.

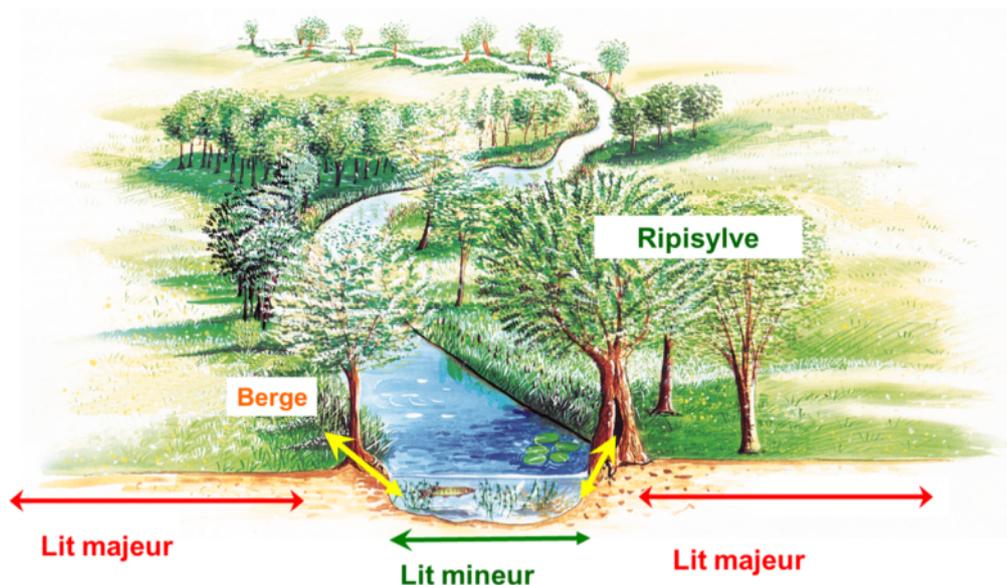
Fig. 73. Schéma type d'un cours d'eau (Source AERM)

- **le lit mineur d'un cours d'eau** : espace recouvert par les eaux coulant à pleins bords avant débordement,
- **Les berges** : constituées par les talus situés de part et d'autre du lit mineur,
- **le lit majeur** : espace dans lequel l'écoulement des eaux s'effectue temporairement lors du débordement des eaux hors du lit,
- **l'espace de liberté** : espace réservé à la dynamique du cours d'eau : formations de méandres, érosions...

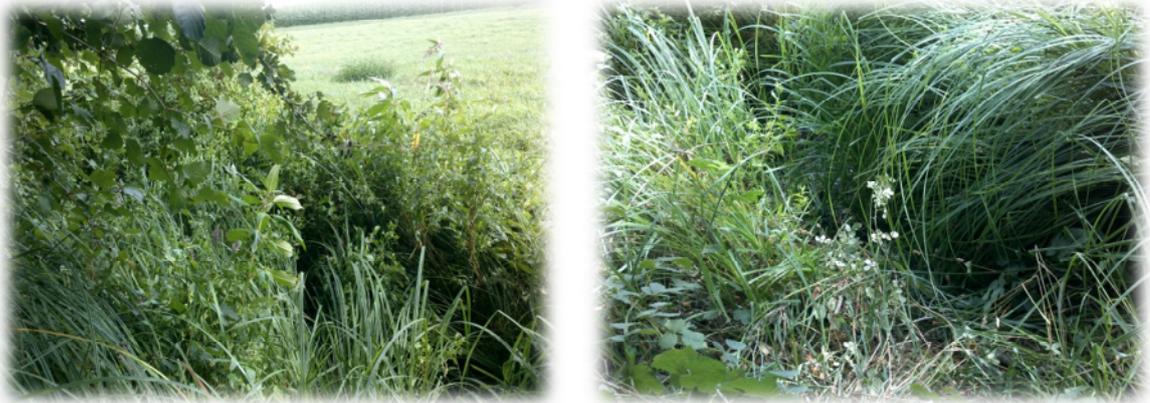
Son cours débute à proximité du camping municipal de Still. La ripisylve adaptée et diversifiée colonisent les berges mais on observe cependant un manque d'entretien et parfois un envahissement du cours d'eau par la végétation herbacée. Une espèce invasive, la Balsamine de l'Himalaya, est également observée le long des berges.

Fig. 74. Envahissement du Stillbach sur la partie amont par la végétation

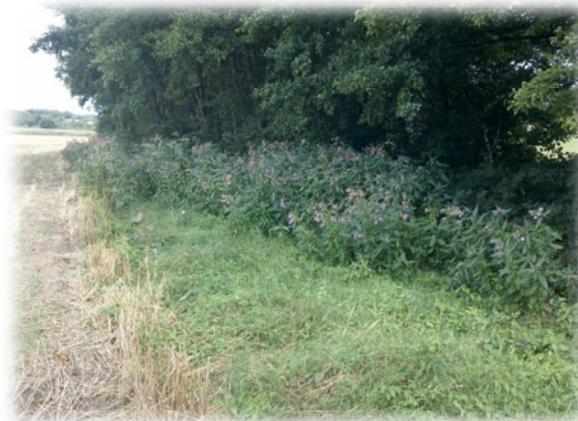
Fig. 75. Présence de la Balsamine de l'Himalaya en rive gauche

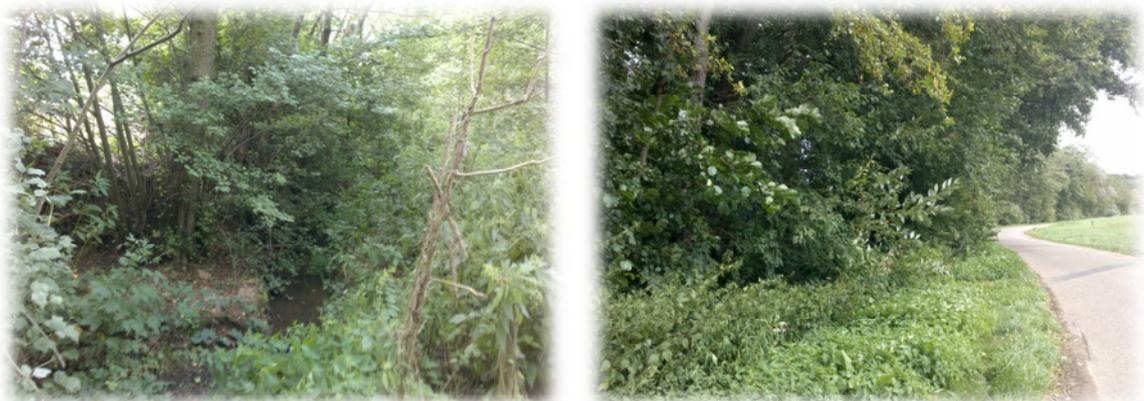
Le tracé est relativement rectiligne pour traverser une première fois la route de Schleiweg, qu'il longe ensuite pour confluer avec le Zweibaechel dans la partie urbanisée de Still.

Fig. 76. Stillbach en amont et aval de la route de Schleiweg

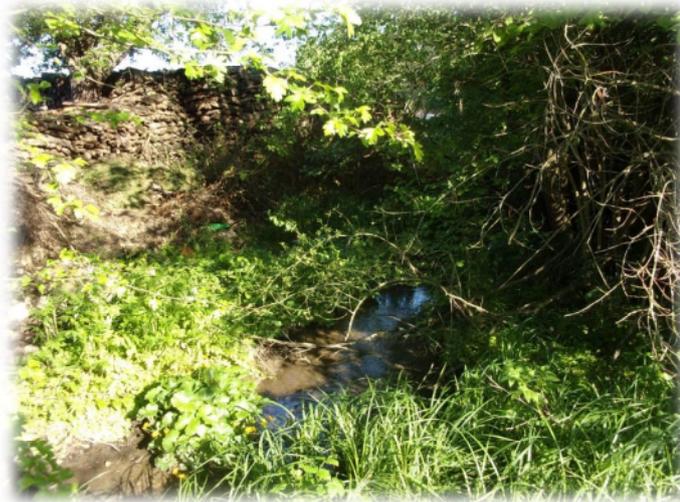
En amont de la confluence avec le Zweibaechel, le Stillbach est beaucoup plus étroit (moins de 5 m) et profond de moins d'un mètre, comme le montre la photo ci-dessous.

Fig. 77. Stillbach en amont et aval de la route de Schleiweg

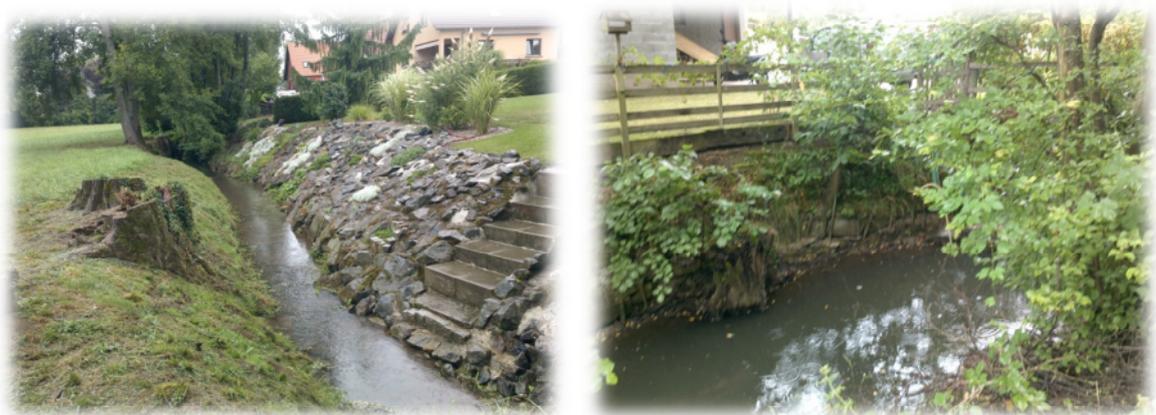
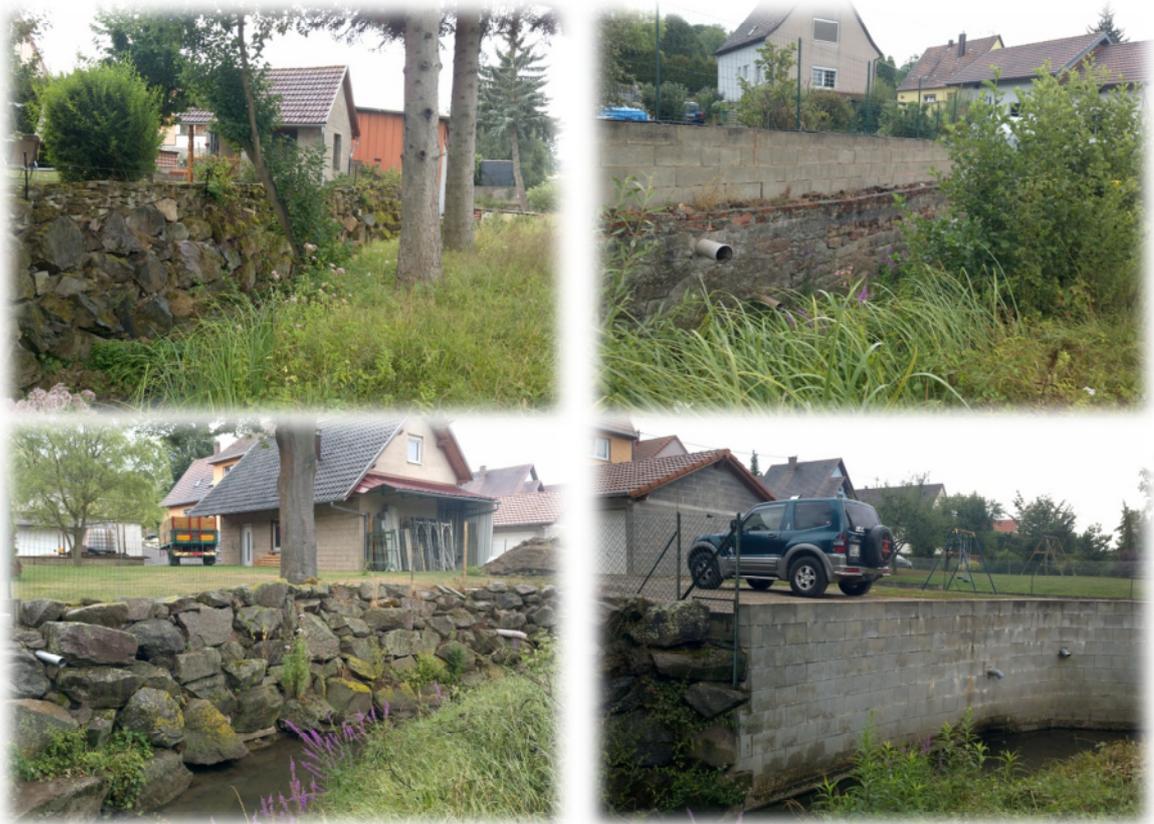
L'entrée dans la zone urbanisée de Still s'accompagne d'aménagements lourds sur l'ensemble des compartiments du cours d'eau. L'avancée des jardins vers le lit de la rivière ont conduit les riverains à protéger les berges des érosions par divers aménagements non appropriés aux bords de cours d'eau (blocs, murets, tôles,...) et à supprimer la ripisylve.

Ces protections de berges perturbent la relation entre le cours d'eau et les nappes phréatiques (interaction lit mineur/lit majeur) et suppriment des habitats favorables à la diversité floristiques et faunistiques.

Fig. 78. Berges artificialisées le long du Stillbach dans la zone urbanisée amont

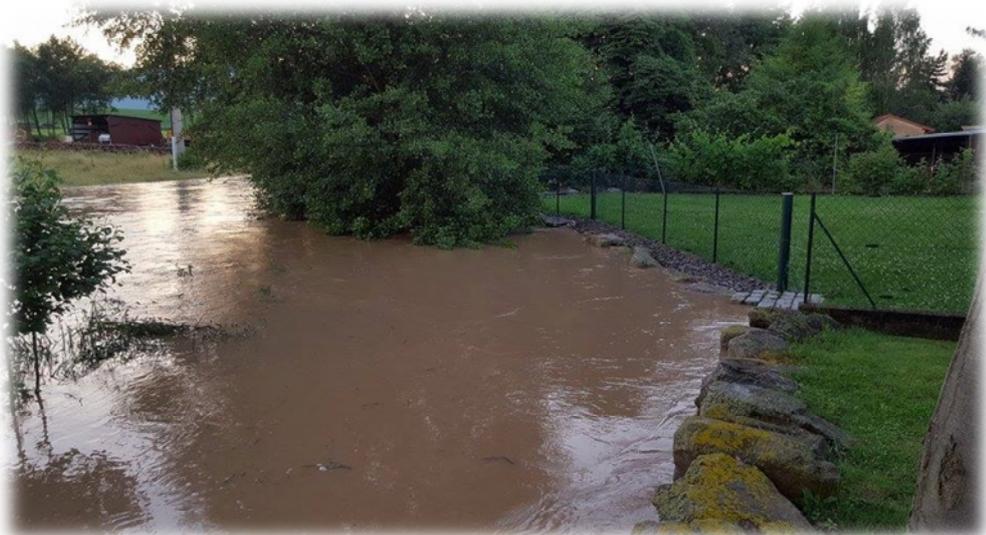
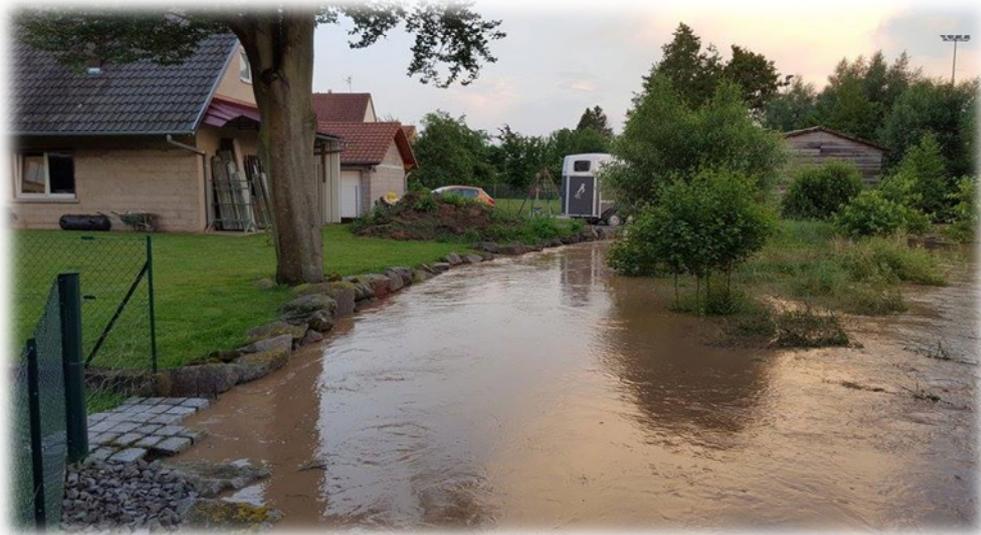
Ces berges abruptes et hautes ne permettent pas au cours d'eau de déborder en rive gauche, comme en témoignent les photographies prises lors de la crue du 24 juin 2016, en arrières des maisons de la route de Flexbourg. (Photographies transmises par M. Fredembach).

Fig. 79. Le Stillbach lors de la crue du 24 juin 2016

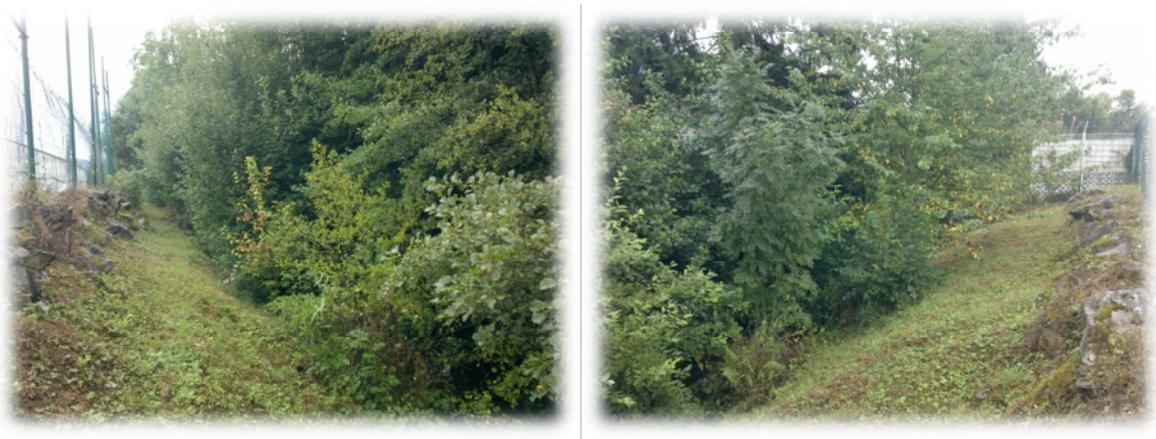
Le secteur en aval, au droit du stade municipal a également subi d'importants aménagements. Le lit a été rectifié, linéarisé et recalibré, tandis que le lit majeur a été remblayé pour la mise en place du stade municipal. Une petite risberme a été observée avec la pose d'enrochements haut de berge qui longent la clôture du terrain de football.

Fig. 80. Le Stillbach au droit du stade de football

Ces aménagements ont plusieurs conséquences néfastes : transfert des crues plus rapidement vers l'aval et sans écrêtement des pics et perte de volume pour l'expansion des crues.

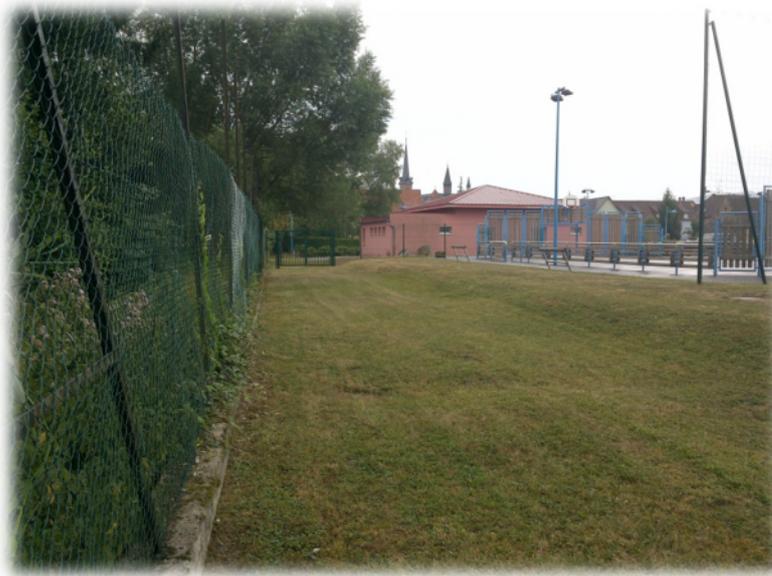
En amont du pont de la route de Flexbourg, le lit majeur est également restreint par une élévation de terrain en rive droite au droit du terrain multisport. Ces différents remblais limitent la possibilité de débordement du cours d'eau en période de crue.

Fig. 81. Lit majeur en rive droite remblayée sur le terrain multisport

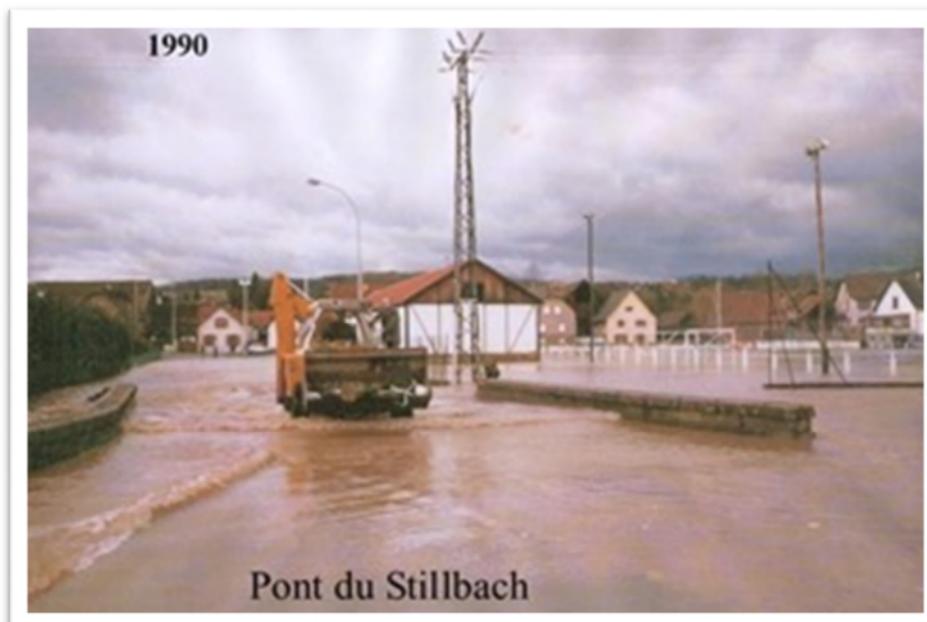
Les anciennes photographies prises lors de la crue de 1990 attestent de l'étalement de la zone inondable dans ce secteur, aujourd'hui partiellement remblayée et au lit encaissé.

Fig. 82. Débordement du Stillbach au droit du pont de la route de Flexbourg lors de la crue de 1990

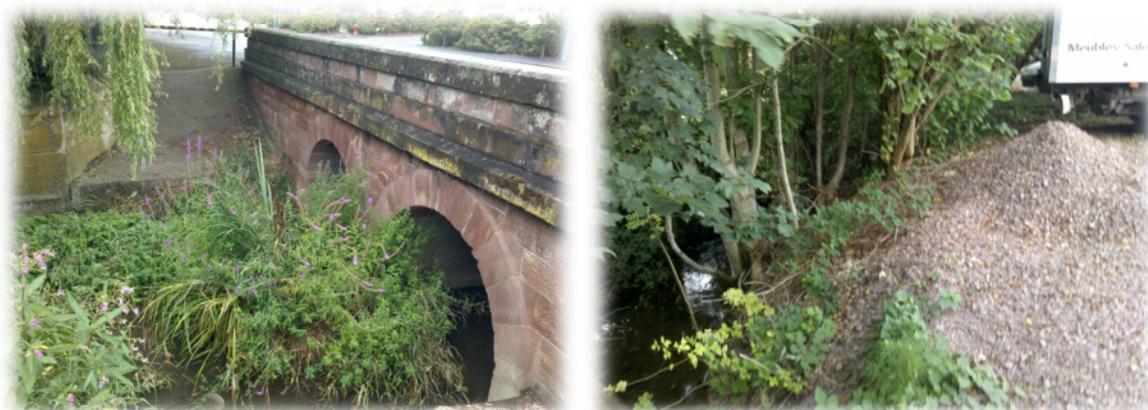
Fig. 84. Débordement du Stillbach au droit du pont de la route de Flexbourg lors de la crue de 1990

En aval de la route de Flexbourg, un atterrissement s'est accumulé dans le lit sur lequel la végétation envahi le lit mineur et réduisant la capacité sur ce secteur. Plus en aval, le lit est encaissé au droit du parking en rive gauche. Par ailleurs, un dépôt de graviers a été observé le long du cours d'eau et peut être entraîné en cas de crue du ruisseau.

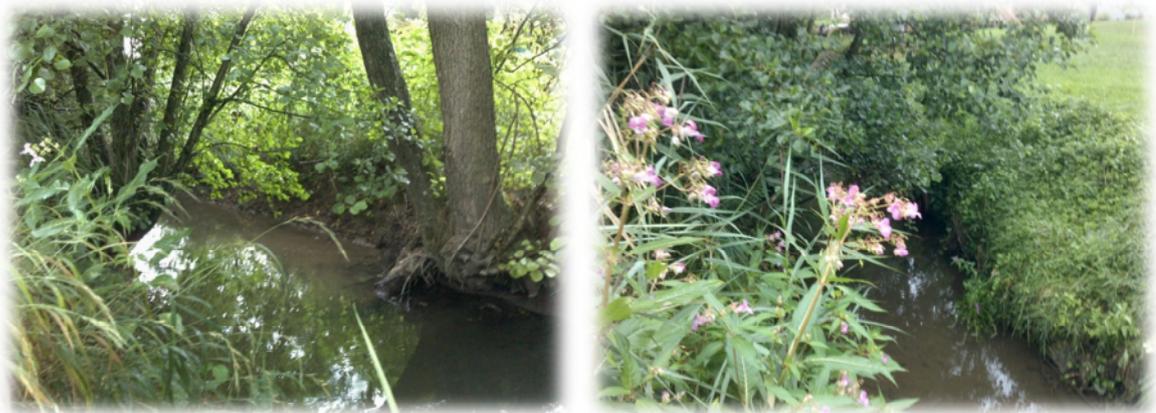
Fig. 85. Ripisylve perchée sur le Stillbach au droit de Zehmatt et présence de Balsamine

Dans le secteur d'étude, au lieu dit Zehmatt, les travaux ont induit une incision du lit mineur par surcreusement et augmentation des pentes d'écoulement. Les berges naturelles sur ce secteur de cours d'eau présentent une ripisylve bien adaptée et diversifiée (Aulnes, Saules, Noisetier, Aubépines). Cette végétation rivulaire est en bon état cependant en raison de l'incision du lit, certaines racines sont apparentes sur les berges et la ripisylve se retrouve perchée. On note toutefois la présence d'espèces inadaptée comme les résineux ou des espèces invasives comme la Balsamine de l'Himalaya.

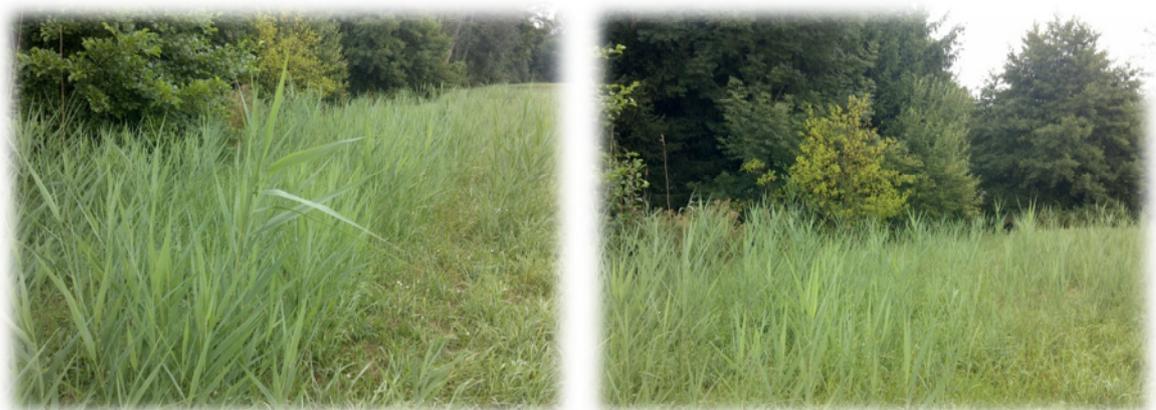
Fig. 86. Présence de roseaux le long du Stillbach sur Zehmatt

Sur la prairie en rive droite du Stillbach, ont été observés des roseaux.

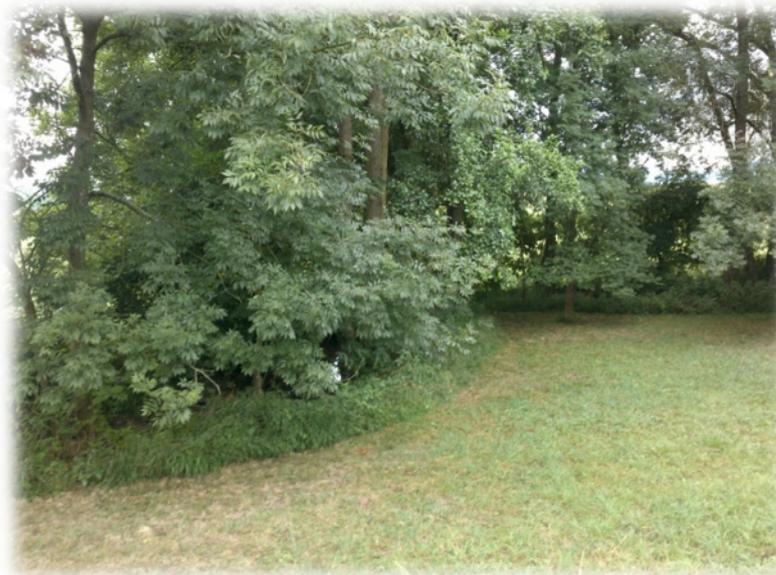
Fig. 87. le Stillbach dans la partie aval

Le Stillbach conflue en aval avec le Bitzenbaechel pour ensuite s'écouler dans une zone boisée. Son tracé d'abord peu sinueux, décrit par la suite des méandres. Il s'écoule ensuite sur la commune de Dinsheim-sur-Bruche. Le cours d'eau est naturel avec une ripisylve diversifiée. Un merlon de terres est cependant présent en rive gauche en amont du pont de la RD392 (rue du général de Gaulle). Après avoir traversé la route, le ruisseau conflue avec la Bruche.

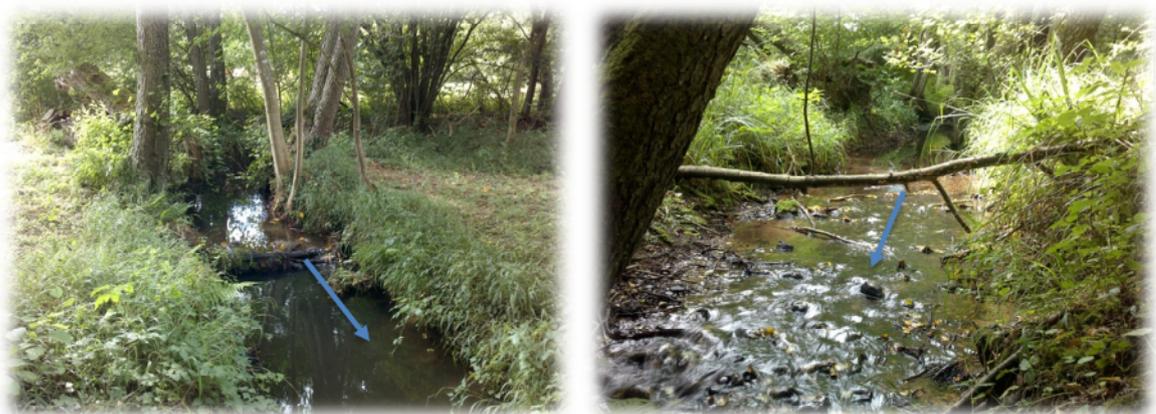
Fig. 88. Zweibaechel amont

Le Zweibaechel prend sa source dans la forêt domaniale de Haslsach. Il traverse ensuite la route départementale 75, pour s'écouler dans une zone naturelle. Les berges sont naturelles et basse et le lit mineur présente des faciès diversifiés. La qualité physique du cours d'eau est bonne.

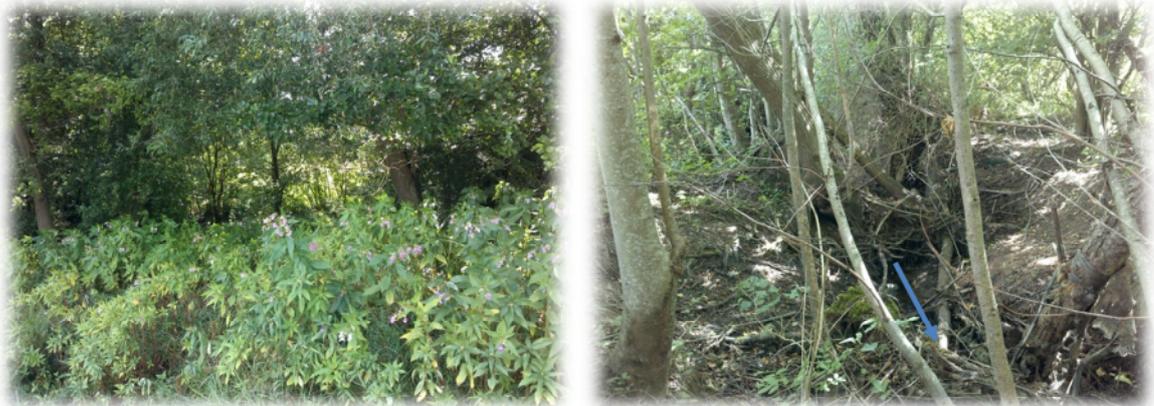
Fig. 89. Présence de Balsamine et embâcles sur le Zweibaechel

Cependant, il y a probablement longtemps que la ripisylve n'a pas été entretenue et nécessite une intervention car celle-ci ferme totalement le milieu et plus aucune lumière n'est perceptible. La formation d'embâcles ralentit le courant et provoque la dégradation du milieu. La présence de Balsamine a également été observée.

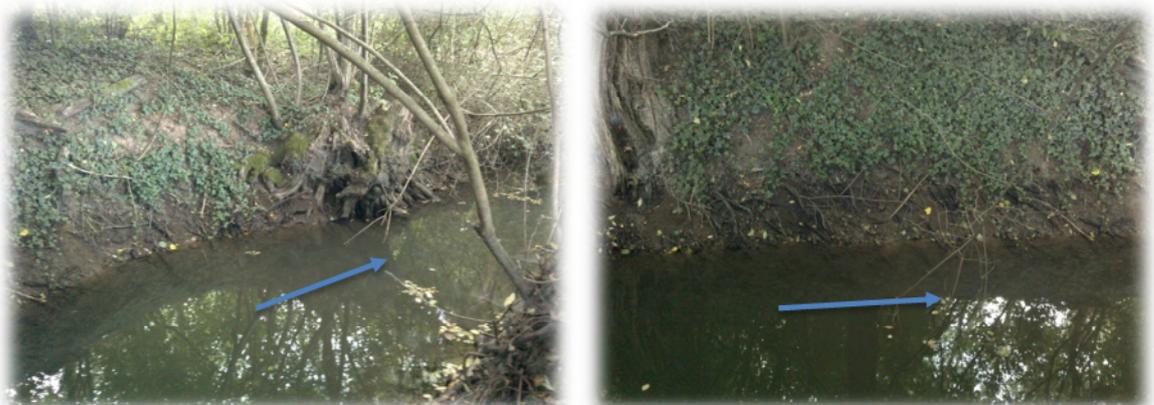
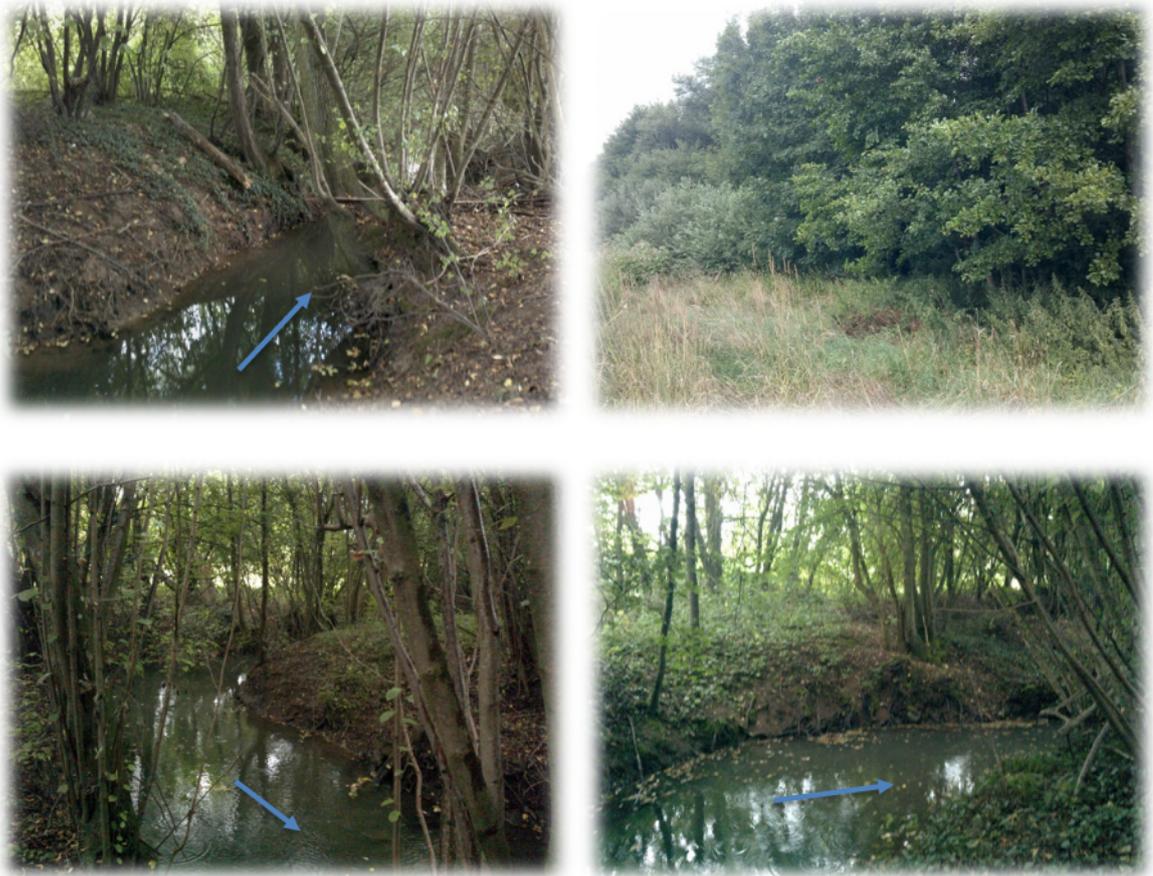
Fig. 90. Zweibaechel en amont du pont de la route du Schleiweg

En amont de la route du Schleiweg, la rivière laissée à l'état d'abandon présente un lit mineur peu diversifié avec des écoulements homogènes. Le manque de lumière est un facteur de diminution importante de la biodiversité. La ripisylve très développée sur le secteur a tendance à fermer le milieu.

- le Zweibaechel en amont de la route de Schleiweg ou le lit mineur apparait trop large et donc les écoulements sont banalisés.
- Le Stillbach au droit du stade de football.

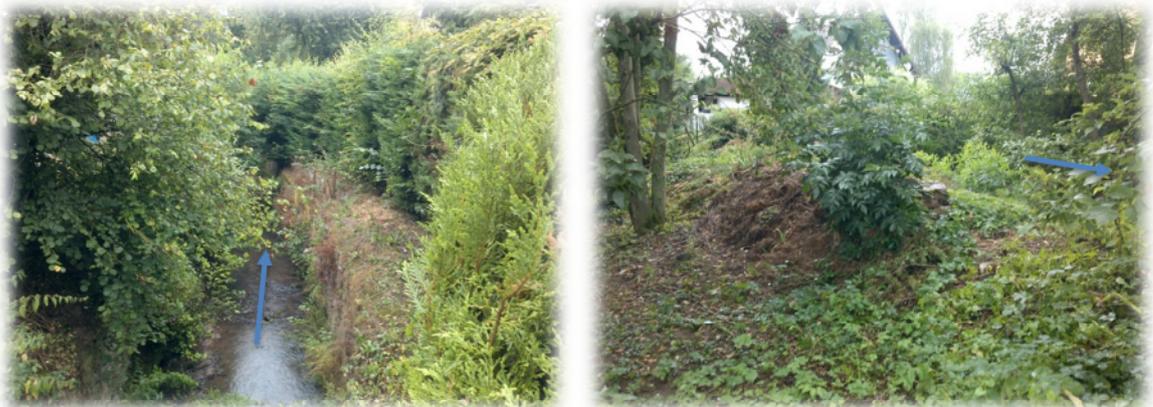
Fig. 91. Zweibaechel en aval du pont de la route du Schleiweg

En aval du pont de la route du Schleiweg, les premières habitations bordent le cours d'eau où les berges sont bloquées par des enrochements. Des déchets de tonte et résineux apparaissent également le long des berges.

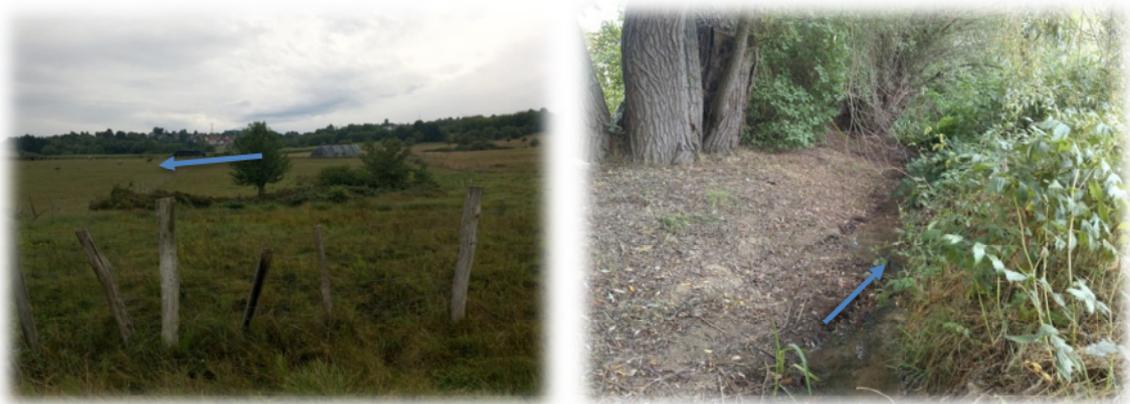
Fig. 92. Bitzenbaechel dans sa partie amont

Le Bitzenbaechel est le second affluent principal du Stillbach. Prenant sa source dans une vaste zone humide au Sud-Ouest de la ville de Still, le ruisseau présente une bonne qualité physique. Les berges sont basses, la ripisylve est bien diversifiée, le lit majeur n'est pas perturbé et le lit mineur présente des faciès d'écoulement diversifié.
