Etude hydraulique et écologique du Stillbach et de ses affluents

RAPPORT FINAL

ARTELIA Ville & Transport
Agence de Strasbourg

COMMUNE DE STILL

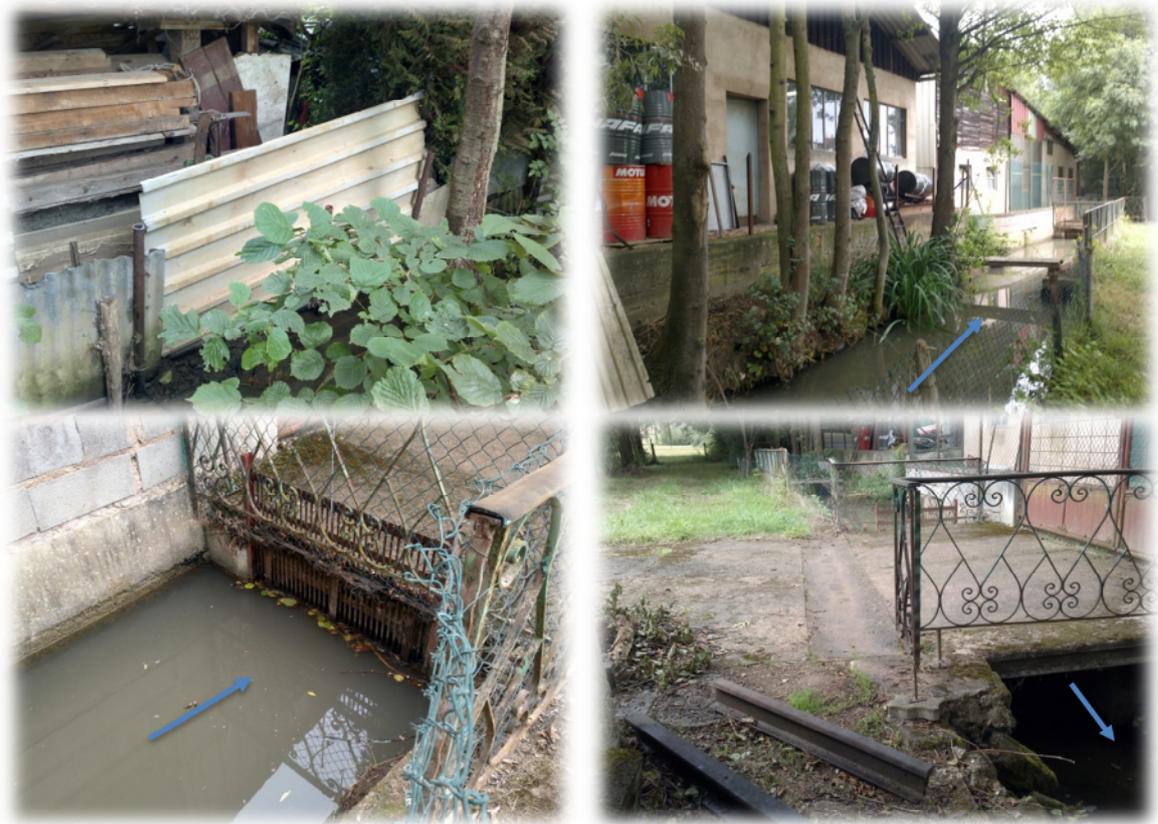
Fig. 93. Bitzenbaechel derrière la rue des jardiniers (n°6-8)

Son lit mineur ne dépasse pas trois mètres de largeur et un mètre de profondeur. Plus en aval, la qualité physique du ruisseau se dégrade lors de son passage près d'une habitation (atelier). Les berges sont artificialisées par des murets et la construction borde le ruisseau en rive gauche.

Un ouvrage de franchissement est présent. Sous cet ouvrage, se trouve une grille ainsi qu'un seuil modifiant profondément le profil en long et travers du lit. Cet ouvrage modifie les conditions d'écoulement et influence les caractéristiques physiques, mais aussi biologiques des cours d'eau en amont et aval. Le lit est plus large et plus profond et les écoulements sont homogènes et banalisés.

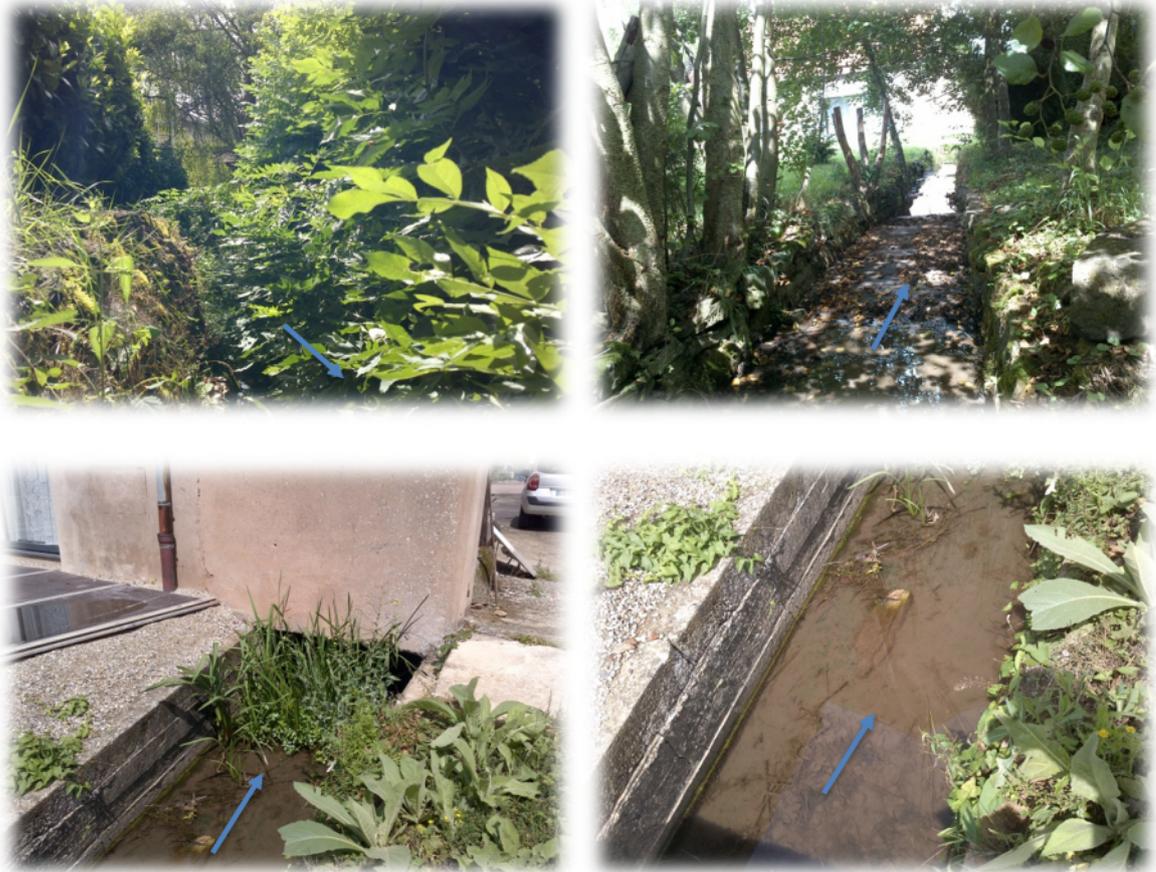
Fig. 94. Fond du lit bétonné et colmaté- passage busé – photos d'amont en aval

En amont du passage sous la Grand Rue, le lit a été fortement aménagé : une cunette bétonnée est présente jusqu'au passage busé sous la maison. Ces aménagements du lit ont très certainement été entrepris en raison de la très faible capacité actuelle du passage sous la maison. L'élargissement et le bétonnage du lit permettent d'accélérer le flux en aval, mais ne résout pas pour autant les problèmes de débordement dans ce secteur.

La situation actuelle générée par la cunette est telle que la diversité d'habitats dans le lit est médiocre. Plus aucun échange nappe-rivière ne peut être réalisé. Cet aménagement réduit également les capacités d'auto-épuration du milieu.

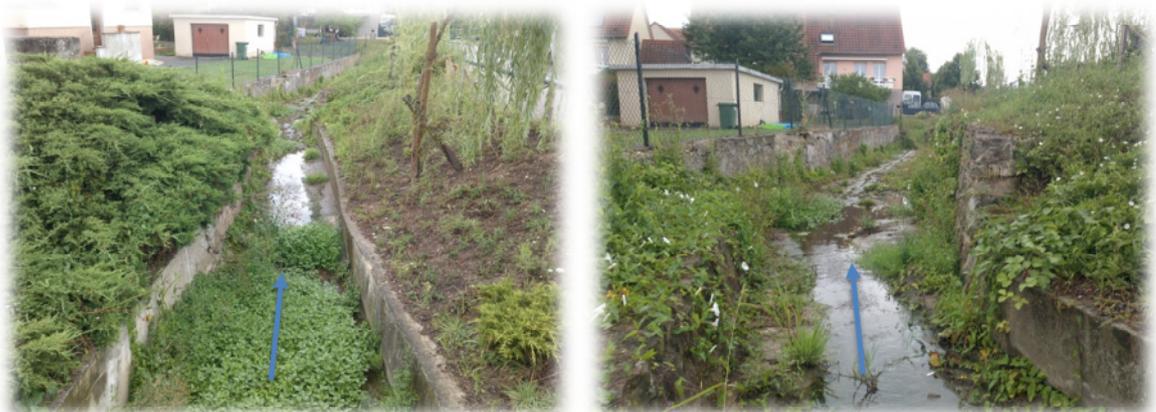
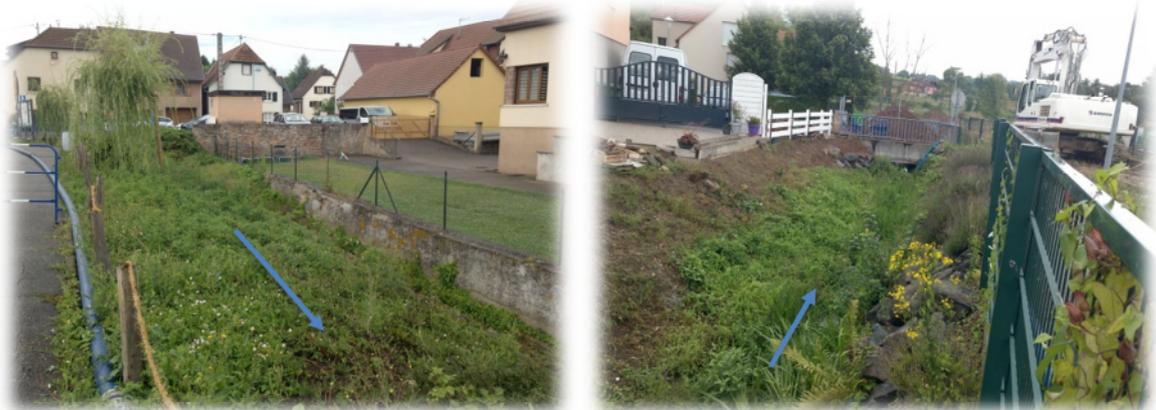
Fig. 95. Ruisseau du Bitzenbaechel en aval du pont de la grand Rue – d'amont en aval

Le ruisseau est de nouveau fortement aménagé : section trop large par rapport à son gabarit naturel, présence de murets, enrochements et cunette bétonnée...La lame d'eau s'étale dans le lit provoquant une sédimentation dans le ruisseau, un colmatage du lit et un envahissement par la végétation herbacée.

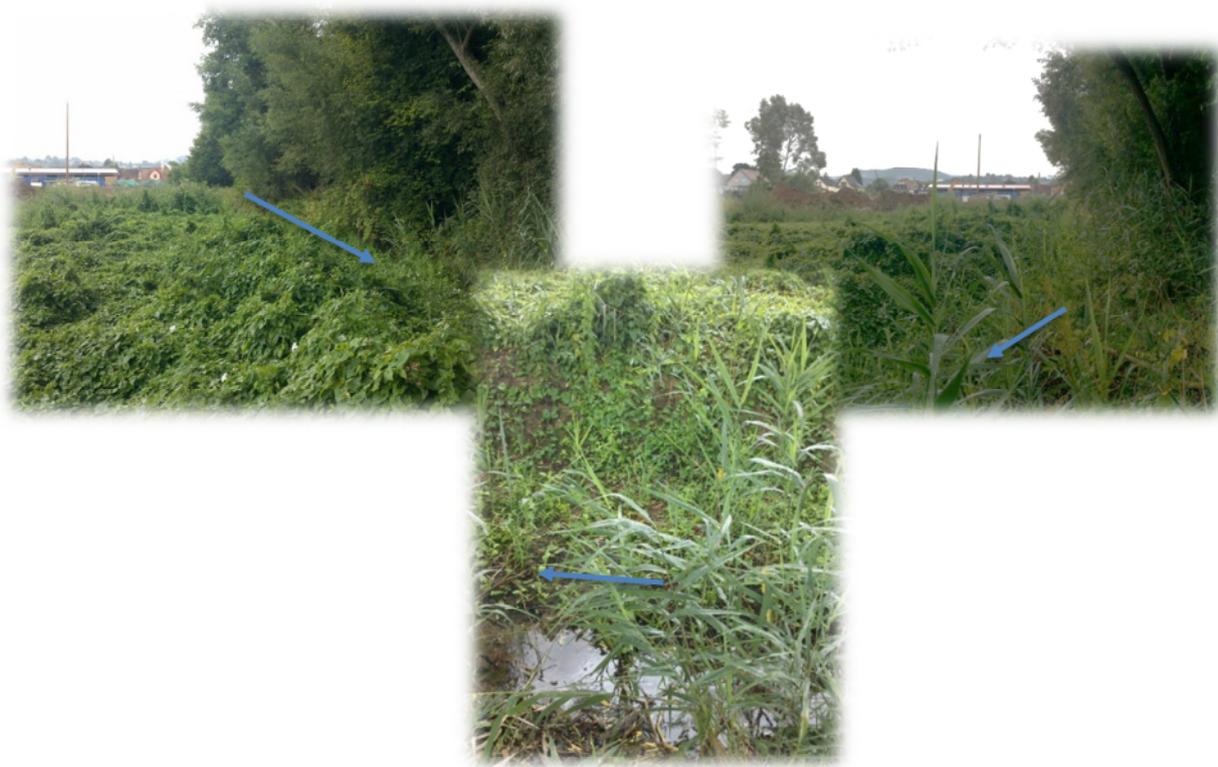
Fig. 96. Ruisseau du Bitzenbaechel en aval du pont de la rue des Ecoles

En aval du pont de la rue des Ecoles, le ruisseau a été rectifié, recalibré et linéarisé. Il est envahi par la végétation herbacée et les berges sont abruptes. Suite à la rectification du Stillbach (coupures de méandres), la confluence du Bitzenbaechel avec le Stillbach a été déplacé : le ruisseau du Bitzenbaechel a été prolongé d'une cinquantaine de mètres pour assurer son écoulement en aval.

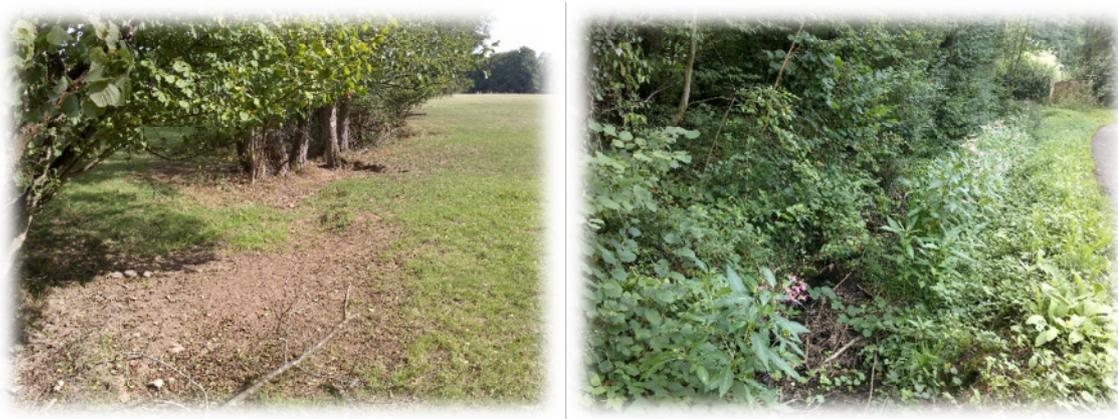
Fig. 97. Ruisseau de Schleithal assec et ruisseau Hengstbaechel

Ces cours d'eau connaissent des périodes d'assecs notamment en période d'étiage.

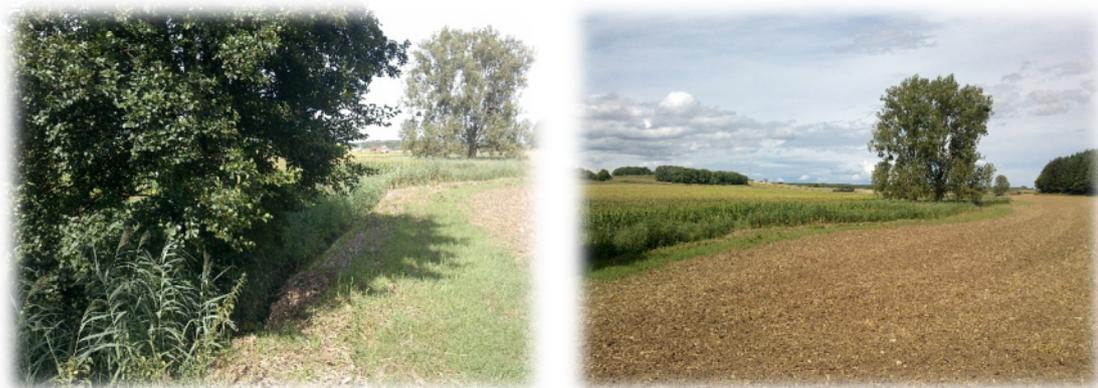
Fig. 98. Ruisseau de l'Englichgraben

L'Englichgraben plus en aval, est un ruisseau artificialisé à l'état de fossé rectiligne s'écoulant le long de parcelles agricoles. Il est envahi par les roseaux et ne présente aucune ripisylve. La pente du ruisseau est faible favorisant les dépôts et le colmatage du lit. Sa qualité physique est mauvaise.

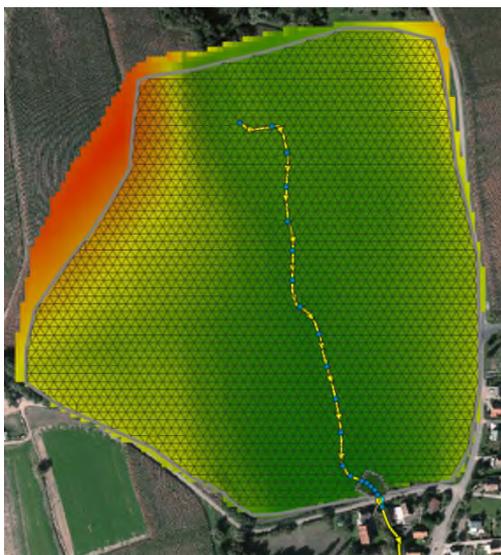
Fig. 100. Inondation de la prairie qui borde le Stillbach

A l'appui du modèle construit, il s'agit par modélisation d'optimiser la capacité d'écrêtement de la rétention disponible. Pour cela, sur la base des profils en travers levés, un modelé sommaire de la topographie de la rétention a été réalisé.

Remarque : ce modelé est une extrapolation des quelques profils en travers levés sur le secteur. Il ne prétend pas à la précision d'un MNT issu d'un semi de points ou levé aéroporté. Les volumes mis en jeu sont donc nécessairement approximatifs.

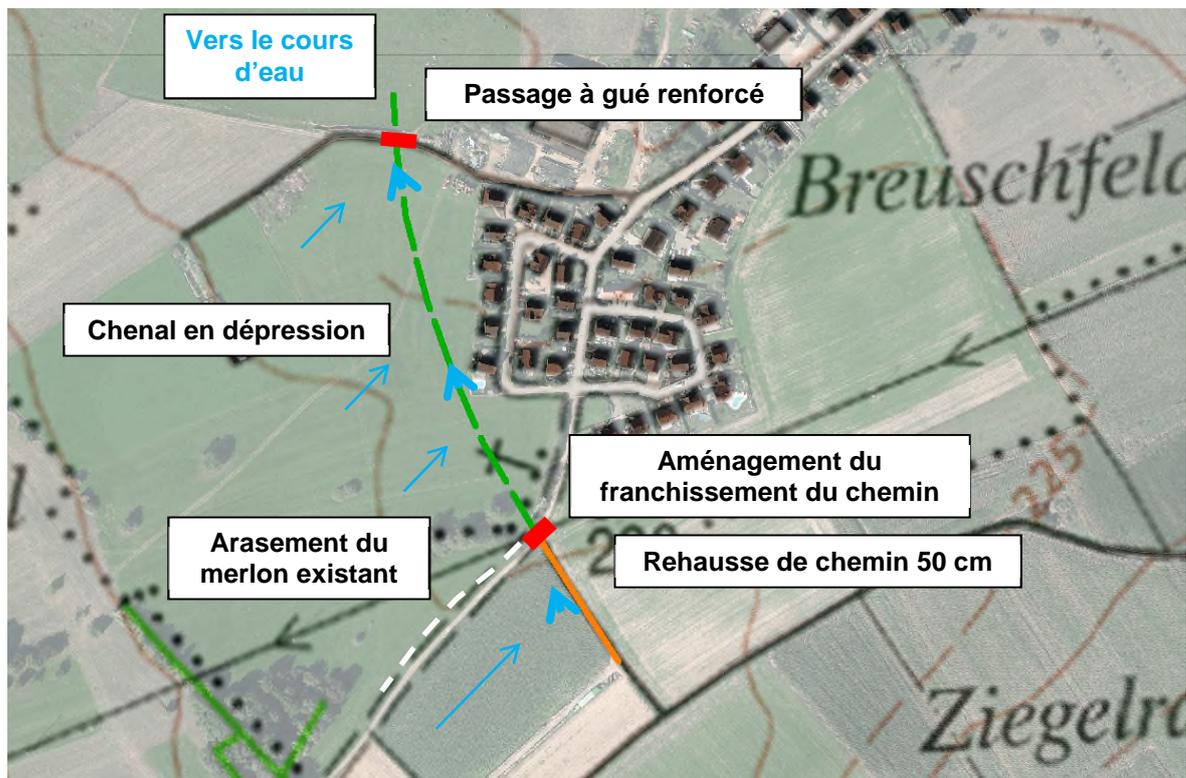
Fig. 105. Schéma de principe de la dérivation des eaux du thalweg

Le principe et l'implantation de ces aménagements sont présentés ci-après :

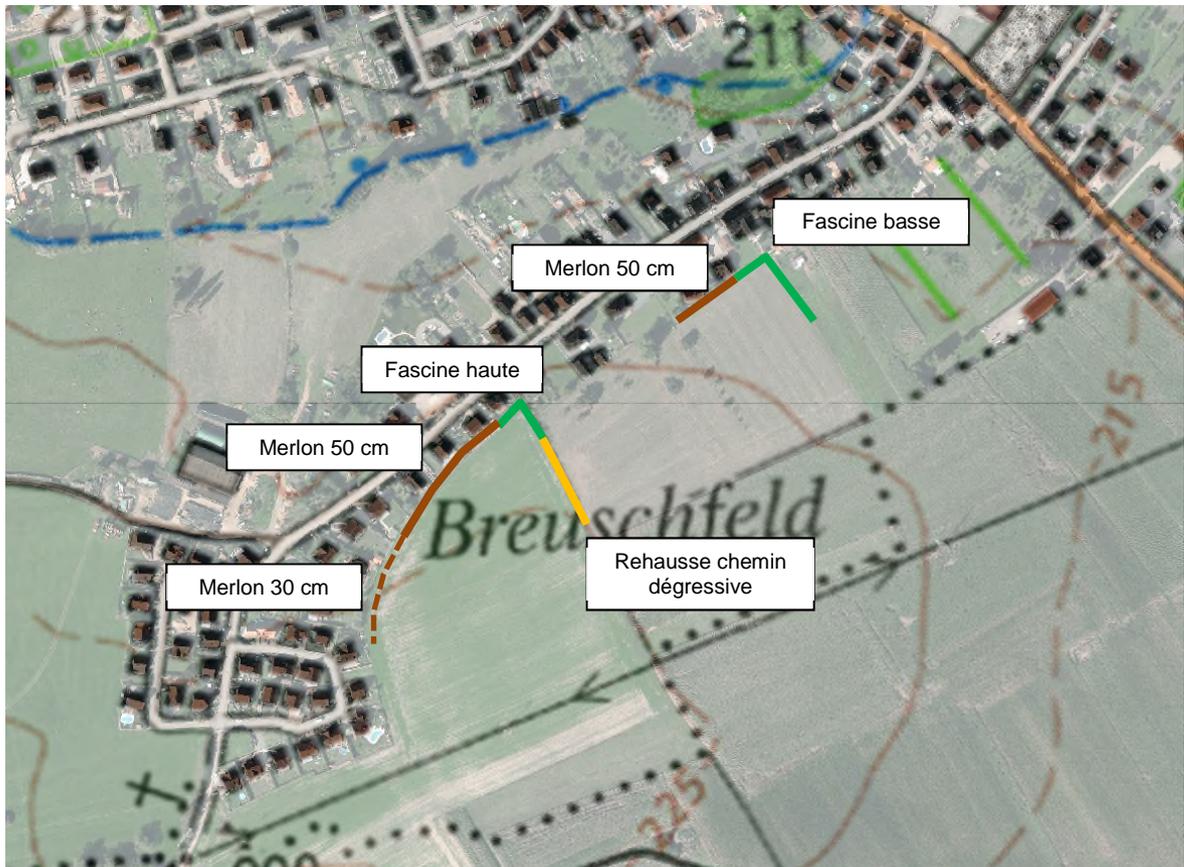
Fig. 106. Implantation des fascines proposées

Il s'agit d'amortir les deux entrées d'eau principales dans la rue de la Paix depuis les champs à l'Est. Pour cela, compte tenu de la taille réduite des bassins versants générateurs (échelle du champ), il sera privilégié des techniques douces d'aménagement hydraulique, notamment par génie végétal. Il est ainsi proposé au droit des deux points d'entrée, l'aménagement de fascines vivantes en angle prolongé au besoin de merlons.

Ces dispositifs permettent un amortissement des écoulements et leur filtration. Une légère rétention peut se former ce qui justifie leur prolongement par un merlon le long des habitations pour éviter d'éventuels débordements en leur direction si les murets présents ne suffisent pas. Il s'agit aussi de guider les écoulements interceptés en direction des habitations vers la fascine. C'est par ailleurs le rôle premier du prolongement du merlon de 30 cm de la fascine haute. Cette dernière prendra plus la forme d'une bande enherbée rehaussée. La partie haute de la rue (extrémité Sud-Est) sera principalement protégée par l'interception des écoulements par la rehausse du chemin pour le détournement des eaux du thalweg présenté auparavant.

Ces fascines devront être pensées pour ne pas créer un risque de type rupture de rétention, donc de taille et encrage adapté. La gestion d'une surverse potentielle sur la fascine devra être envisagée.

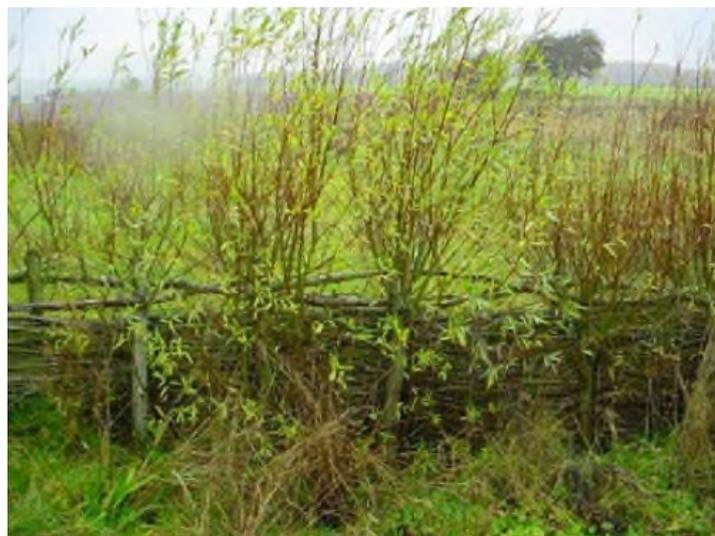
Fig. 107. Fascines vivantes

Les fascines vivantes sont des pieux et enchevêtrement de branches en fagots vivants qui peuvent rejeter, s'enraciner et ainsi proposer une meilleure résistance face aux écoulements et tenue dans le temps que des dispositifs secs. L'intégration paysagère est aussi agrémentée par le feuillage.

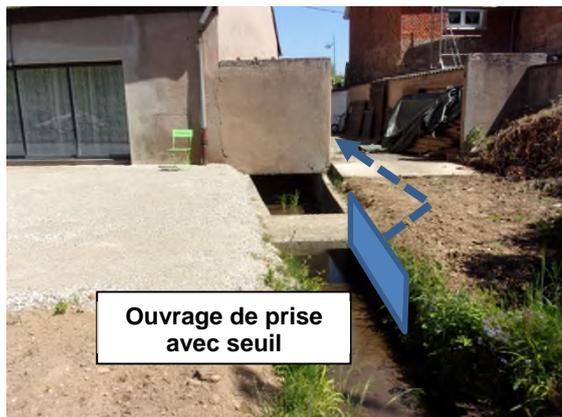
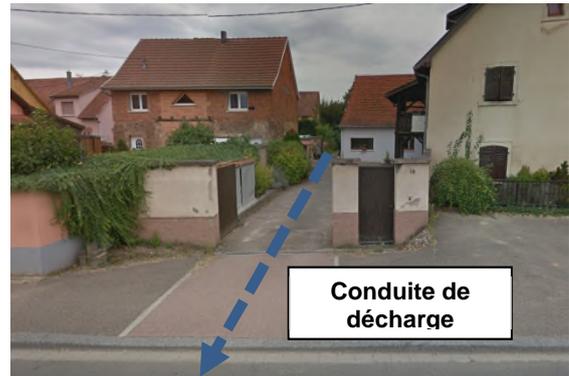
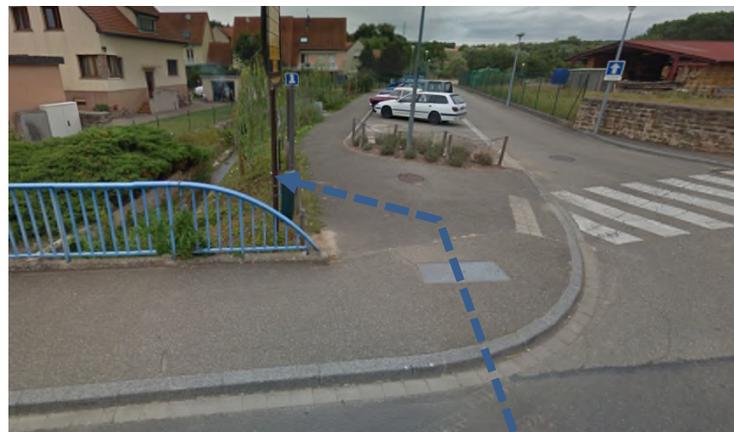
Fig. 108. Implantation de la conduite de décharge du Bitenbaechel au droit de Grand Rue

Afin de réduire le phénomène de retenue en amont de la Grand-Rue, faute de pouvoir intervenir sur la conduite existante, il est envisageable d'améliorer la capacité de franchissement de cette zone par l'implantation d'une conduite complémentaire en parallèle de l'existante sous la voie d'accès à la propriété. En complément de cette mesure, il s'agira également de vérifier les conditions d'écoulement en aval pour s'assurer de l'absence de section limitante ne permettant pas à l'ouvrage proposé d'assurer toute l'amélioration possible.

Compte de tenue de l'emprise disponible, il est proposé l'implantation d'un cadre en béton avec aménagement des têtes amont et aval. La tête amont sera un ouvrage de prise d'eau latéral aménagé avec un petit seuil déversant afin de prioriser l'écoulement dans la conduite existante en période d'étiage. La tête aval sera aménagée de façon à permettre la dissipation d'énergie de l'évacuation sans affouillement (ex. enrochements).

Le dimensionnement du cadre sur la base de l'évènement de juin 2016 paraît excessif compte tenu de son caractère très exceptionnel. Il est ainsi proposé de vérifier la capacité offerte au regard d'un évènement de typologie similaire, mais d'intensité plus raisonnable. Il sera considéré une pluie de même forme que l'évènement de 2016, mais de période de retour abaissée à une valeur centennale en prenant la référence de la station météo d'Entzheim. Dans ces conditions, il est supposé que le Stillbach n'est pas en crue, et donc sans influence aval.

Le débit du cours d'eau obtenu est de $8.6 \text{ m}^3/\text{s}$ au franchissement de Grand Rue. En situation actuelle, environ $2.2 \text{ m}^3/\text{s}$ transite dans la conduite existante sous le bâti en pointe de crue.

L'emprise disponible ne laisse envisager qu'un cadre de dimensions $1\text{m} \times 1\text{m}$ en taille standard. Dans ce cas, le radier du cadre serait en dessous du fond du cours d'eau, ce qui n'est pas un problème en régulant la prise d'eau par un seuil.

Avec cet ouvrage, le débit total transféré en pointe via les deux conduites est porté à $3.8 \text{ m}^3/\text{s}$. L'encombrement hydraulique aval (conditions aval) explique le gain modéré en capacité. Le gain en hauteur d'eau en amont de l'ouvrage est de 6 cm.

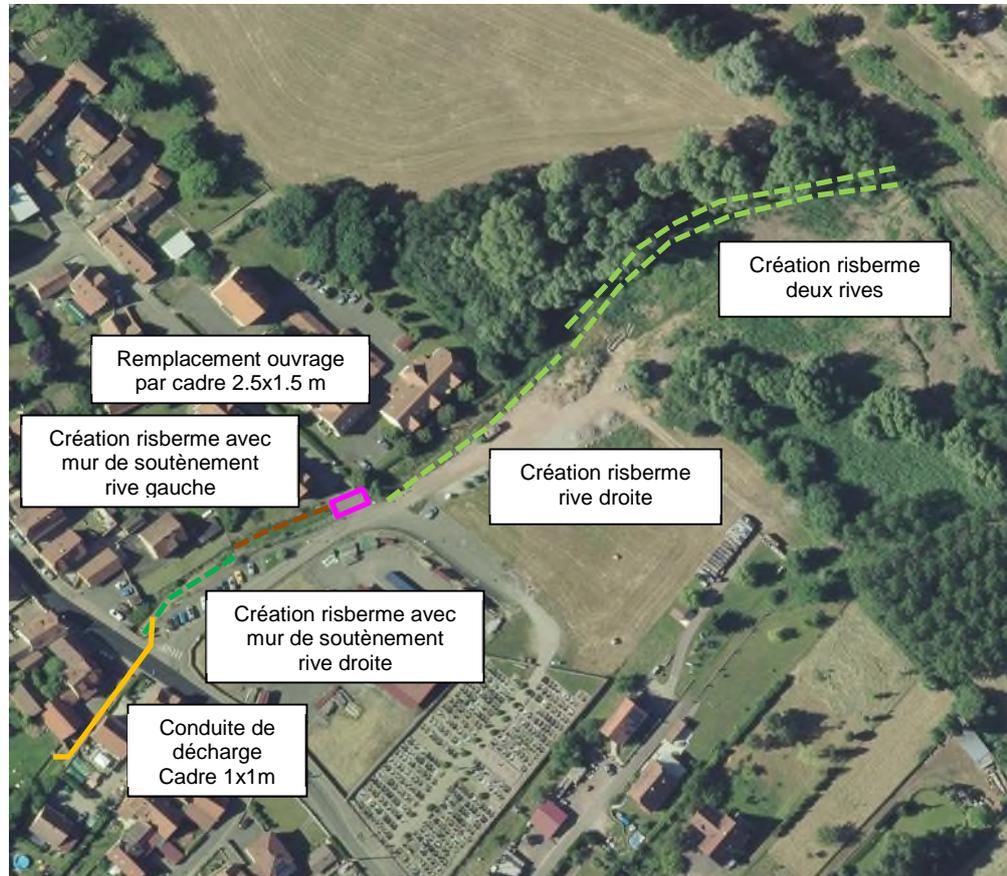
Fig. 112. Aménagements envisagés

Les aménagements envisagés à ce stade sont synthétisés ci-dessous :

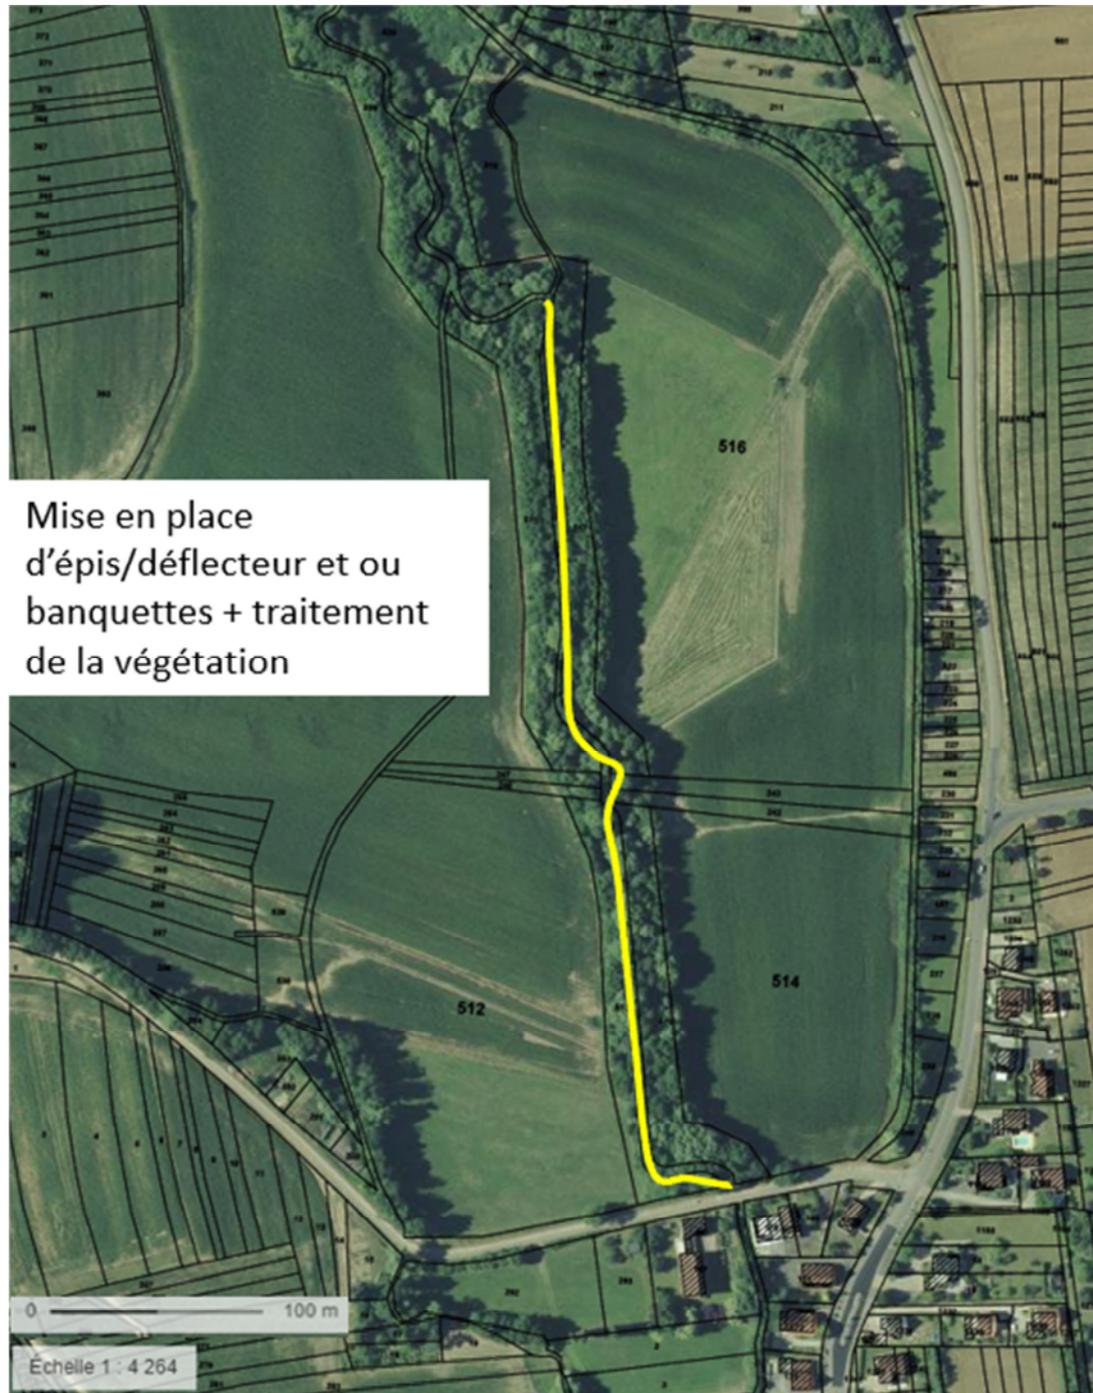
Fig. 114. Localisation des épis/défecteurs et/ou banquettes sur le Zweibaechel

Il s'agit ici d'aménager de manière alternée de part et d'autre du lit mineur soit des banquettes végétalisées soit des épis/défecteurs. L'opération consiste à recréer un lit mineur sinueux se formant naturellement dans un cours d'eau afin d'augmenter la lame d'eau en période d'étiage.

Ces opérations consisteront à faire varier la largeur, la profondeur et les écoulements du lit mineur, actuellement banalisé et permettre ainsi la diversification des habitats et l'auto-curage du cours d'eau.

Les épis et déflecteurs sont des aménagements rustiques composés soit de bois imputrescible (type mélèze), maintenus grâce à des pieux battus mécaniquement soit de pierres. Les épis pourront également être constitués de pieux battus serrés les uns aux autres. Etant donné qu'il s'agit de restaurer les milieux aquatiques, les formes des ouvrages, leurs dimensions et leurs orientations devront varier. Les ouvrages seront à réaliser en série et seront du type rustique.

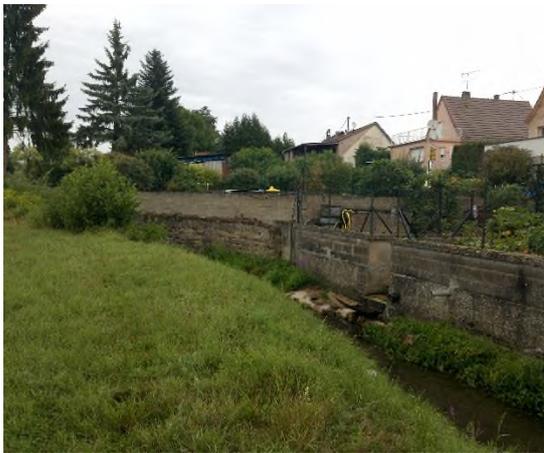
Fig. 118. Lit mineur du Stillbach dans la traversée

A l'entrée de la zone urbaine de Still, le Zweibaechel et le Stillbach devient encaissé avec une trop grande largeur de lit, une absence de ripisylve et des berges en rives gauches artificialisées (murets, enrochements). Dans ce secteur, certains murets présentent des dégradations et certains moellons ont été déstabilisés et ont chutés dans le lit. Les riverains ont donc mis en œuvre des plaques de tôles pour maintenir en place les murets.

Adoucir la pente de la berge permet d'améliorer l'interface berge/eau courante en favorisant l'implantation de la ripisylve et de la végétation herbacée : filtration des eaux de ruissellements, création d'habitats en pied de berge pour la flore et la faune (poissons, micro-organismes..).

La terre issue du déblai des berges sera installée dans le lit mineur pour former des petites banquettes de tailles variables. Le tout sera stabilisé par du géotextile.

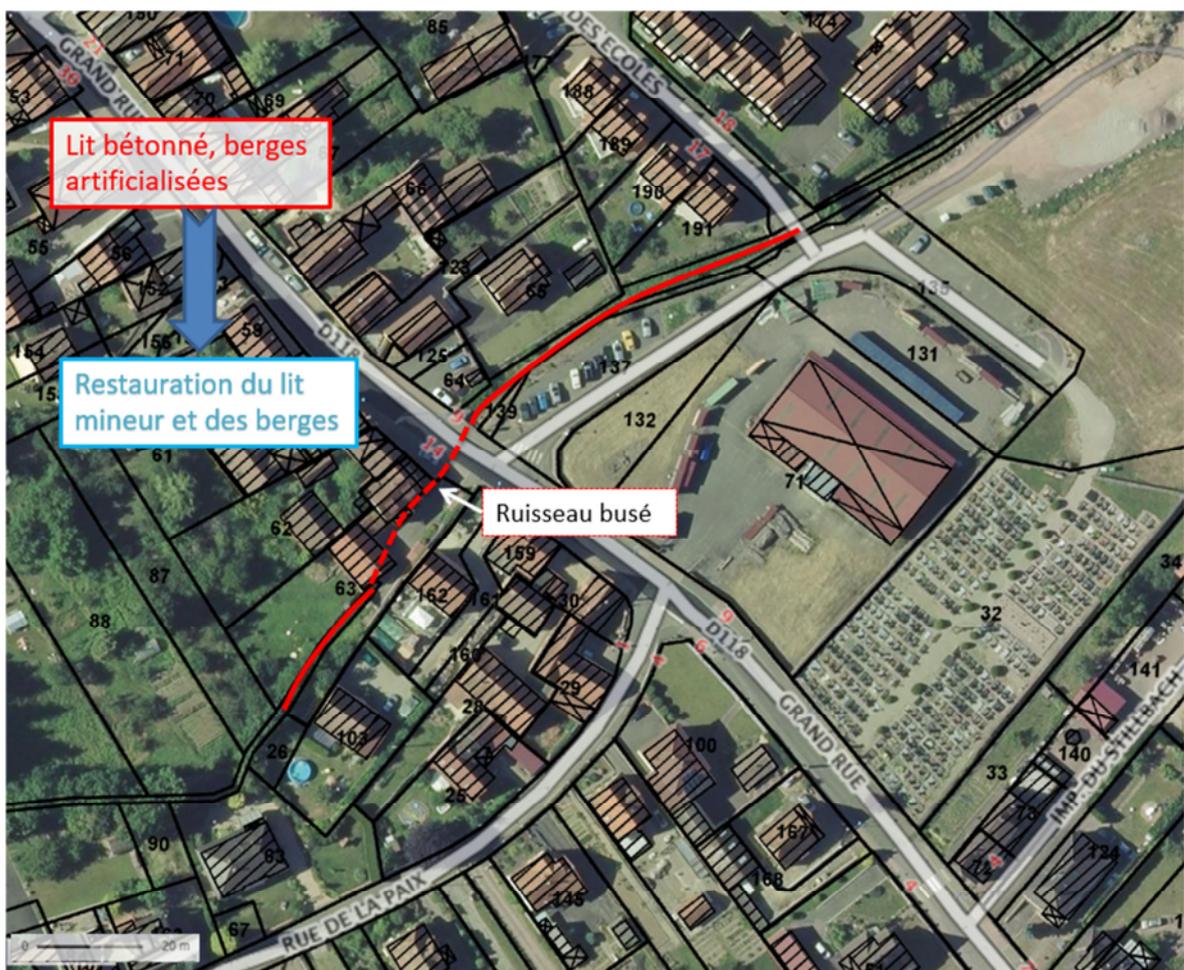
Fig. 123. Localisation du tronçon à renaturer sur le Bitzenbaechel

L'idée serait de créer un lit dit « emboîté », c'est-à-dire un lit mineur inséré dans un lit majeur restreint, étant donné la proximité des habitations et le risque d'inondation.

L'aménagement proposé ici comprend donc le retrait des éléments en béton, le remodelage du lit, l'installation de géotextile pour protéger les bergesensemencées et la plantation d'arbres/arbustes de part et d'autre du cours d'eau. La pose du géotextile le long des berges garantira la protection temporaire des talus jusqu'au développement de la végétation.

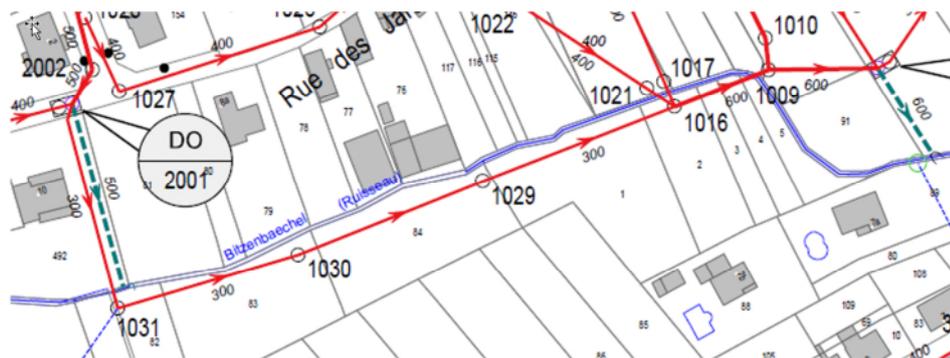
Fig. 125. Réseaux le long du Bitzenbaechel

Un ouvrage transversal a été identifié comme problématique pour la continuité écologique sur le ruisseau du Bitzenbaechel. Par ailleurs, un réseau d'assainissement longe le ruisseau en rive gauche et le traverse.
