RETOUR D'EXPERIENCE

La Rosselle de Saint-Avold à Petite-Rosselle

Programme global de restauration des cours d'eau et zones humides

Réhabilitation d'un cours d'eau fortement dégradé en contexte urbain et industriel

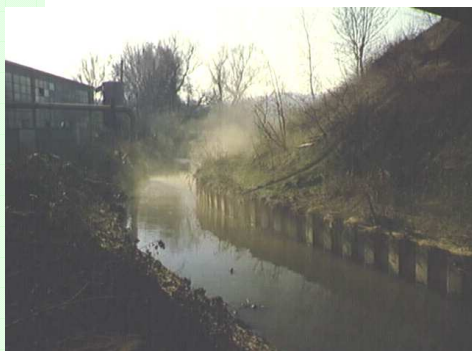
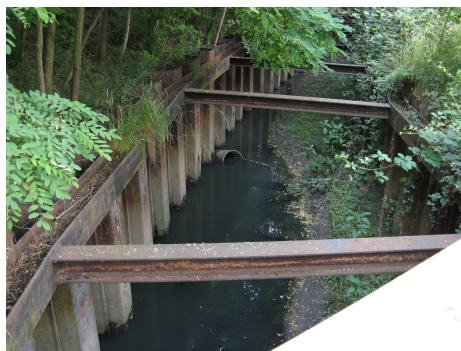
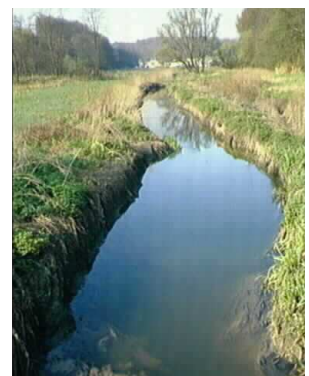
La Rosselle avant travaux : un milieu physique totalement dégradé sur une grande partie de son linéaire

La Rosselle a subi de lourds aménagements hydrauliques et des pollutions chimiques liés aux activités sur son bassin versant (exploitation minière, plateforme pétrochimique, urbanisation...) et dont les impacts sont encore visibles aujourd'hui. Néanmoins, le programme global de restauration a permis de rendre au cours d'eau une meilleure qualité physique et des fonctionnalités accrues, notamment pour améliorer les capacités d'autoépuration.

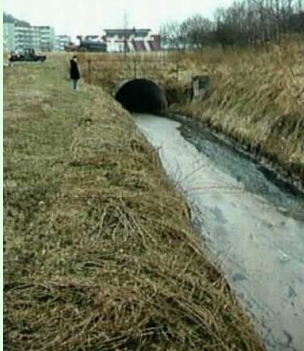
Sortie de la section
busée de Saint-Avold

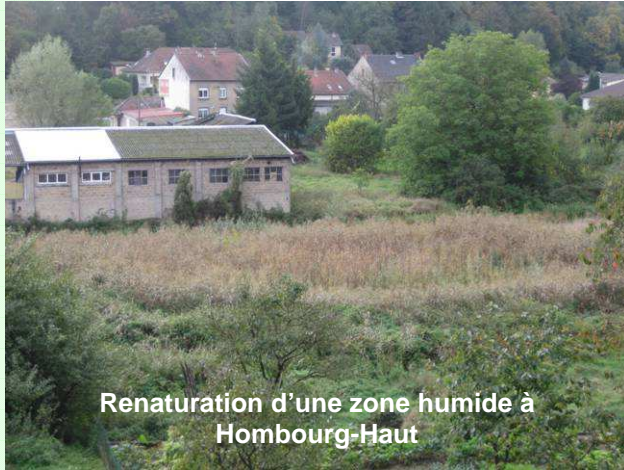
Renaturation d'une zone humide à Hombourg-Haut

Suite à l'étude de 2005, le volet de restauration et de renaturation a intégré l'ensemble des compartiments du cours d'eau : le lit mineur, les berges et le lit majeur. **C'est dans un souci de retour à des fonctionnalités plus naturelles, et notamment dans la gestion des crues, que le lit majeur a bénéficié de travaux de réhabilitation** : décaissement de berges, déblai pour restaurer des zones humides, permettre l'expansion des crues, favoriser la filtration de rejets avant leur arrivée dans le cours d'eau, ...

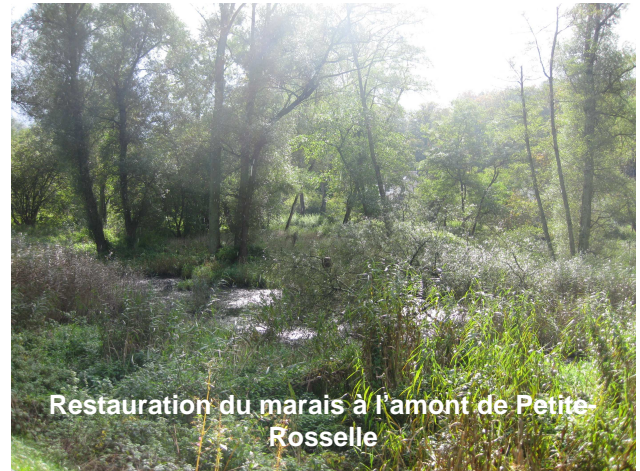
Restauration du marais à l'amont de Petite-Rosselle

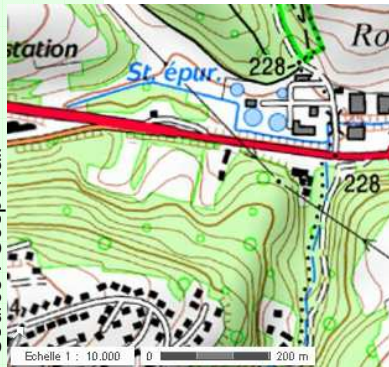
Source : Géoportail

Jusqu'à la réalisation des travaux, la Rosselle était le principal collecteur des eaux usées de la ville de Saint-Avold. Busée sur 3 kilomètres sous l'agglomération, elle sort du souterrain quelques centaines de mètres avant la station d'épuration, où le cours d'eau était dévié. Elle était alors très chargée et circulait sous forme d'un canal rectiligne jusqu'à la STEP. Elle traverse néanmoins une zone naturellement humide en amont de la station (roseaux) et présente une ripisylve intéressante.

Sur ce tronçon, un nouveau lit a été recréé pour la Rosselle. Ce dernier a été comblé avec les matériaux issus de la suppression du remblai existant en rive droite, et un bouchon a été installé à l'amont pour rediriger les écoulements vers le nouveau lit.

Les berges sont stabilisées par des boudins d'hélophytes (en pied) qui joueront un rôle dans l'autoépuration, et par des techniques végétales (géotextile, enherbement, plantations de ligneux) pour recréer un milieu plus fonctionnel.

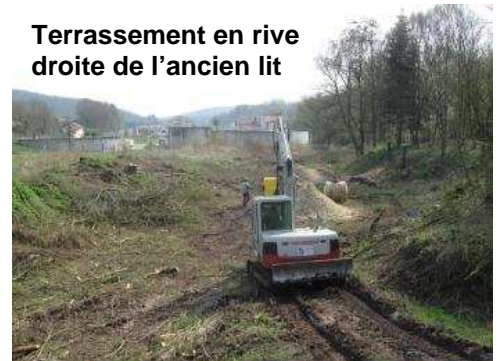
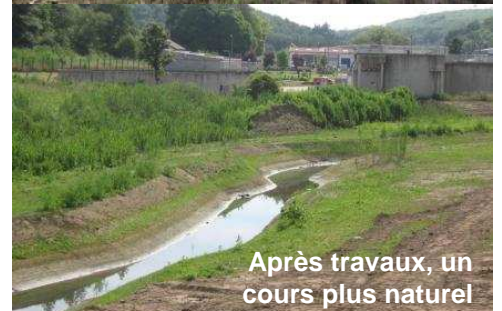
Terrassement en rive droite de l'ancien lit

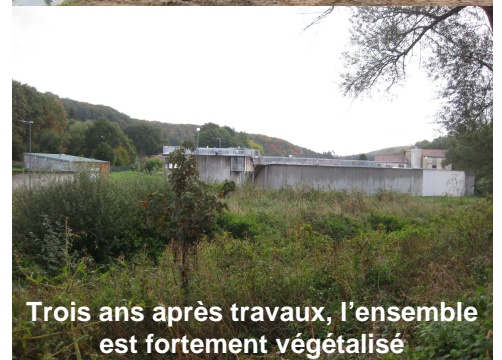
Après travaux, un cours plus naturel

Trois ans après travaux, l'ensemble est fortement végétalisé

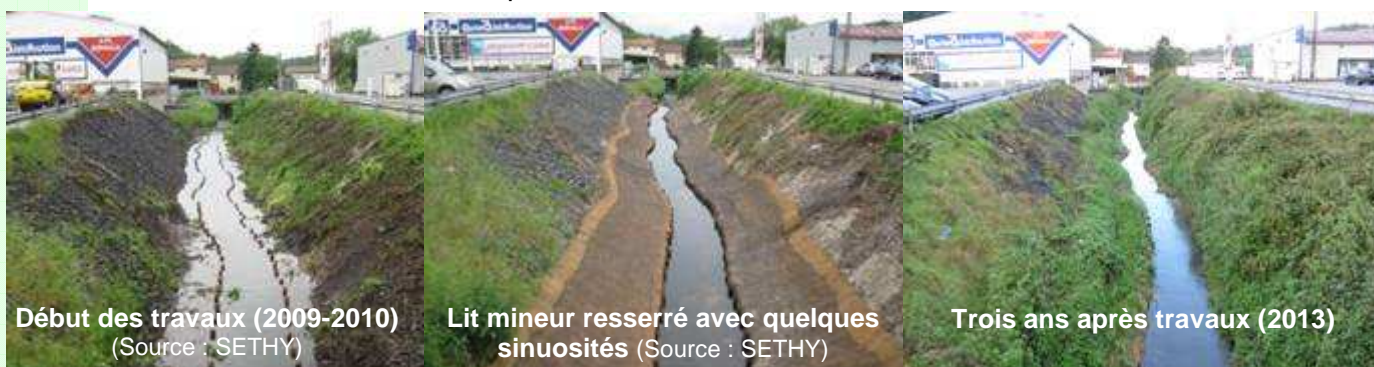
Située immédiatement à l'aval de la station d'épuration de Saint-Avold et construite essentiellement en remblai, la zone commerciale du Moulin Neuf à Macheren laisse apparaître **une Rosselle en très mauvais état**. Elle est très **artificialisée** sur ce tronçon où elle présente un aspect rectiligne et encaissée suite aux nombreux curages et aux berges entièrement constituées de schistes noirs houillers, issus des mines de charbon. Ces talus présentent en effet un risque d'éboulement par endroits. **Les différents compartiments de la Rosselle ne sont plus fonctionnels sur ce secteur.**

Afin de redonner une **diversité d'habitats et d'écoulements**, et une meilleure qualité paysagère, les travaux ont consisté en la pose de banquettes végétalisées pour resserrer les écoulements et ainsi restituer un tracé légèrement sinueux à la Rosselle.

Pour **redonner un aspect naturel** au milieu, les berges ont été recouvertes d'une géogrille, puis végétalisées avec de la terre végétale issue de l'aval. Les talus ont ensuite été recouverts d'un treillis de coco et ensemencés pour stabiliser l'ensemble.

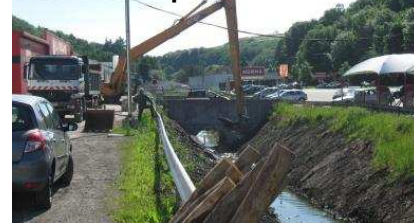
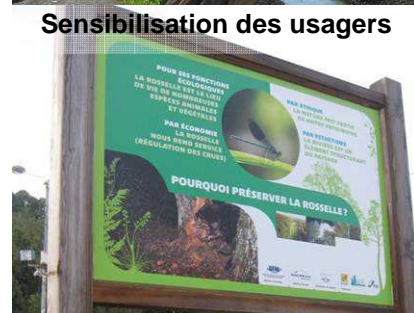
Des contraintes de chantier importantes

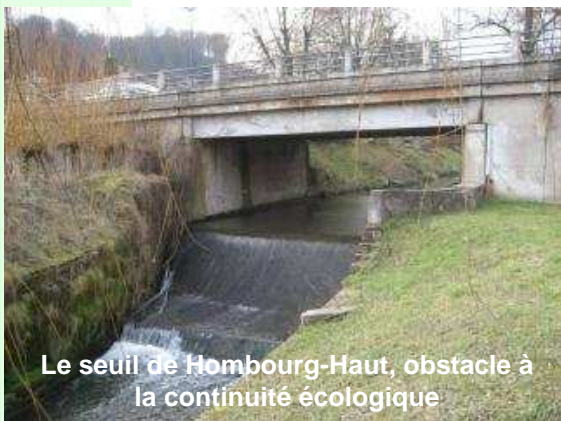
La suppression du seuil de Hombourg-Haut

Sur la commune de Hombourg-Haut, la Rosselle a subi de **lourds aménagements** liés à la présence des usines Munch. Elle a été rectifiée pour passer sous les bâtiments, surélargie (environ 5 mètres de large), et présentait un **seuil en béton de 2,5m de haut** au droit du pont menant à la vieille-ville. Outre les impacts indéniables sur la continuité écologique (des organismes et des sédiments) induits par ce type d'ouvrage, les aménagements globaux de la Rosselle à Hombourg-Haut participaient à l'aggravation des phénomènes hydrologiques :

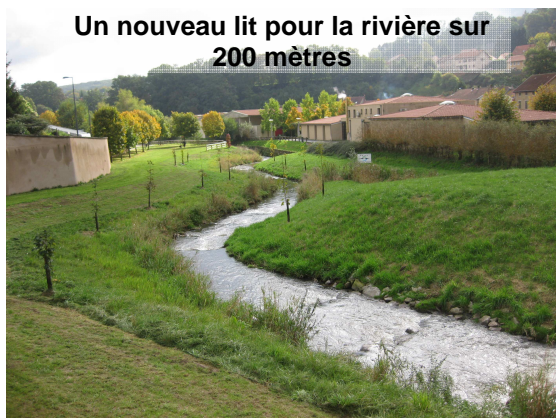
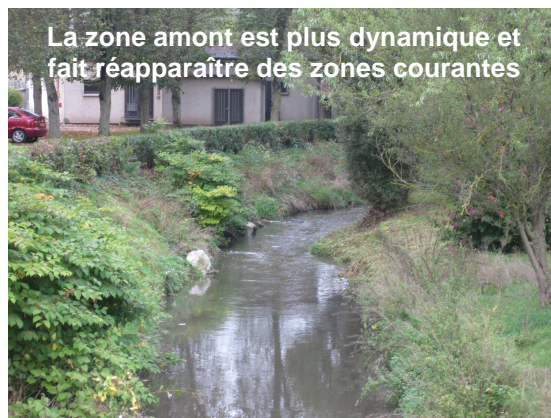
Deux ans après travaux, **la zone amont est devenue plus dynamique** suite à l'échancrure dans le seuil. L'effet remous est nettement diminué, et des **zones courantes (ré)activées sont observées** suite aux travaux.

- le **déblai** en rive gauche et le **terrassement du nouveau lit** : le fond du lit est de largeur variable (entre 2 et 3 mètres), les **berges sont talutées en pentes douces** et stabilisées par des techniques végétales (treillis de coco, plantations) ;
- la mise en place de **micro-seuils franchissables**, qui permettent de fractionner la pente et de stabiliser le fond. Une pente finale de 1% permettra de rattraper le tracé initial 200 mètres à l'aval ;
- le **comblement de la section canalisée** grâce aux matériaux issus du déblai en rive gauche. Un drain est conservé en rive droite le long de l'ancien mur et permet de récolter les rejets. Il rejoint la Rosselle quelques mètres à l'aval au niveau d'une zone humide qui assure le rôle de tampon ;
- **l'échancrure dans le seuil** pour rétablir la continuité écologique des organismes et des sédiments.

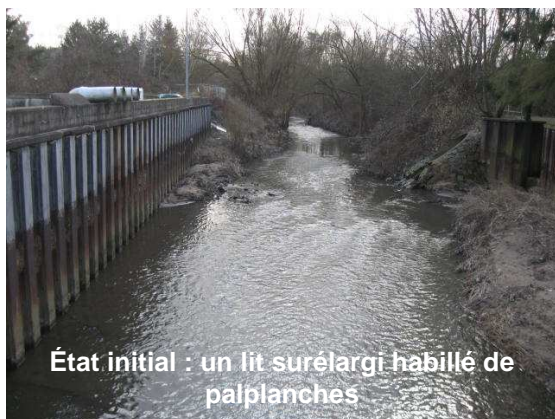
Sur ce secteur, la Rosselle (Française en rive droite et Allemande en rive gauche) est **entièrement habillée par des palplanches** sur plus de 200m. La Rosselle présente ici un aspect de **canal, rectiligne et étendu sur une largeur de 10m**. A l'étiage, la lame d'eau écoulee était de quelques centimètres seulement. Le lit majeur est complètement urbanisé (parking, habitations, ...). Deux affluents canalisés et busés confluent avec la Rosselle sur ce tronçon, après des chutes d'eau importantes, ainsi qu'un rejet d'eaux pluviales au niveau du parking.

État initial : un lit surélargi habillé de palplanches

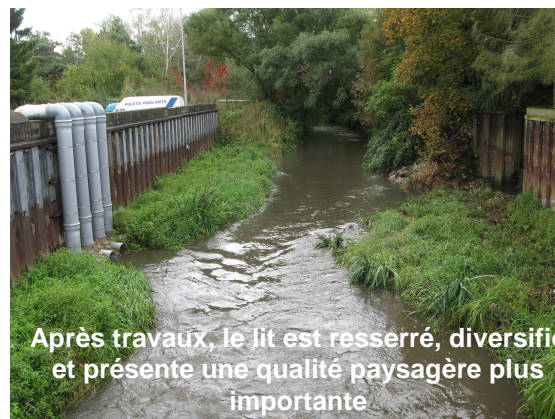
Après travaux, le lit est resserré, diversifié et présente une qualité paysagère plus importante

Afin de restaurer le lit mineur et de lui **redonner un gabarit adapté**, des banquettes végétalisées ont été mises en place de part et d'autre du cours d'eau. Des boudins d'hélophytes sont installés en protection de la banquette. **Le lit est resserré** de façon à respecter une largeur de 4 mètres, et des sinuosités sont recrées, pour concentrer les écoulements en basses eaux.

Au droit des affluents, des brises-charges en blocs libres ont été aménagés de façon à réduire l'impact des débits notamment en temps de pluie. Le rejet d'eaux pluviales a par ailleurs été prolongé pour éviter l'effet de chute dans le cours d'eau.

Un an après travaux, la Rosselle a retrouvé une section qui favorise une **diversité d'écoulements**. Du fait des fortes contraintes urbaines sur ce secteur, elle ne retrouvera sans doute jamais l'ensemble de ses fonctionnalités, mais **les aménagements proposés et la mise en valeur paysagère concourent à la réappropriation de ce cours d'eau par les riverains**.
