# RETOUR D'EXPERIENCE

## Le Woigot à Briey

### Contournement de plan d'eau

*Concilier restauration de la continuité écologique et maintien d'un plan d'eau*

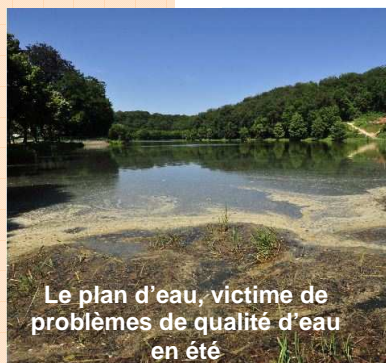
Le plan d'eau, victime de problèmes de qualité d'eau en été

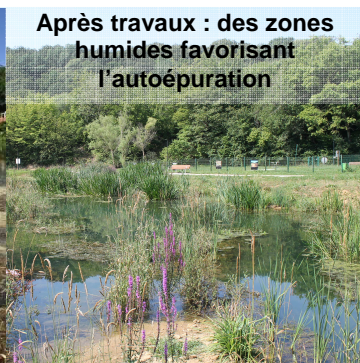
Après travaux : des zones humides favorisant l'autoépuration

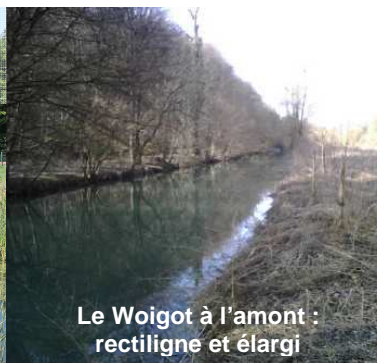
Le Woigot à l'amont : rectiligne et élargi

Avant travaux, le Woigot à l'amont du plan d'eau présente un aspect rectiligne et élargi. La présence d'un seuil d'une hauteur de chute d'environ 1,10 mètre engendre un important remous, homogénéisant les vitesses d'écoulements et favorisant l'envasement du lit et la banalisation des habitats.

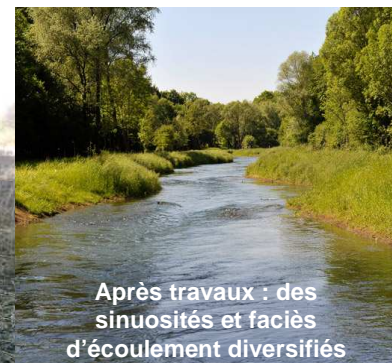
Après travaux : des sinuosités et faciès d'écoulement diversifiés

Le projet de renaturation, à l'amont comme en partie latérale du plan d'eau a consisté en un **reméandrage** alternant des zones **lentes et rapides** afin de rétablir une **dynamique naturelle du cours d'eau**. Le talutage des berges en pente douce et la réduction de la largeur permet de **concentrer les écoulements à l'étiage** et garder une lame d'eau suffisante.

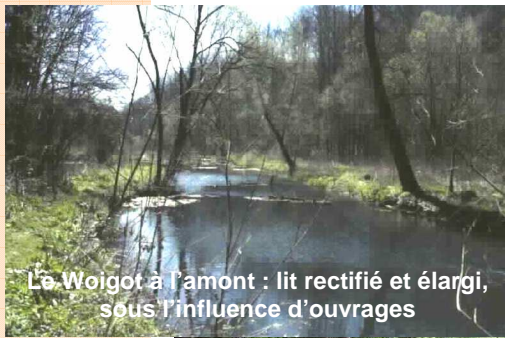
Le Woigot à l'amont : lit rectifié et élargi, sous l'influence d'ouvrages

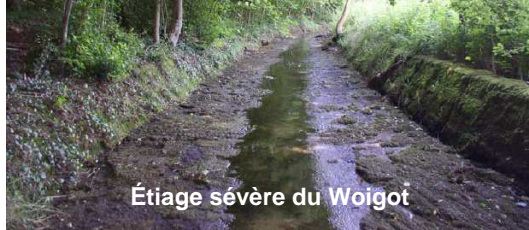
Étiage sévère du Woigot

En outre, durant l'exploitation minière, les **eaux d'exhaures** de bonne qualité alimentaient la rivière et créaient un **nouvel équilibre dynamique**, constituant un soutien de débit important notamment à l'étiage, et permettant une forte dilution des pollutions des eaux usées. Avec la fin de l'industrie du fer en Lorraine, les eaux d'exhaures ont arrêté d'être pompées, rompant cet équilibre. Par ailleurs, le sol à caractère karstique et les effondrements miniers sont à l'origine de pertes sur certains tronçons, le rendant alors **plus vulnérables aux pollutions**.

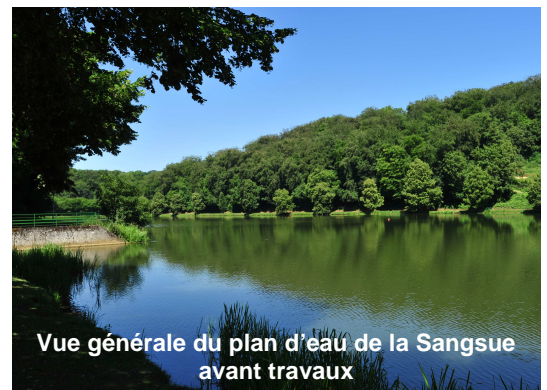
Le plan d'eau de la Sangsue, d'environ 9 ha pour 1,2 km de long, a été créé en barrage sur le Woigot en 1972 sur la commune de Briey. D'abord apprécié pour la baignade, il a été par la suite le lieu de nombreuses activités de loisir (pêche, promenade, canoë...) lui conférant un **caractère patrimonial** pour la ville et les habitants. Il s'agit, pour les usagers, de **l'interface entre le milieu naturel et le milieu urbain**, et chacun est attaché à ces deux valeurs.

Vue générale du plan d'eau de la Sangsue avant travaux

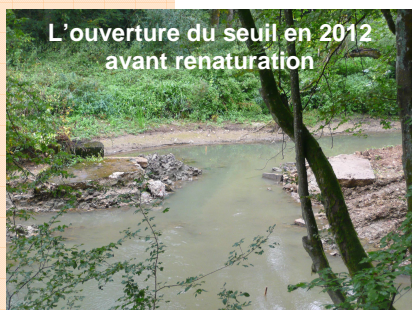
L'ouverture du seuil en 2012 avant renaturation

Ce reméandrage s'est accompagné de l'effacement d'un ouvrage infranchissable sur ce secteur. Avant travaux, le seuil des Bonnes Fontaines alimente le canal d'alimentation du moulin du Dolhain. Afin de rétablir la continuité écologique sur ce tronçon et de supprimer le remous associé à l'ouvrage, ce seuil n'ayant plus d'usage avéré a été effacé. Une connexion est maintenue par déblai avec l'ancien canal d'amenée, jouant à présent le rôle d'une annexe hydraulique.

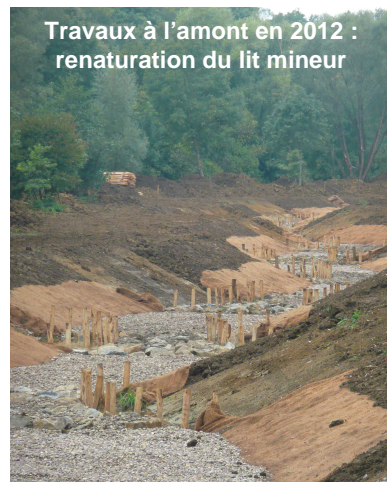
Travaux à l'amont en 2012 : renaturation du lit mineur

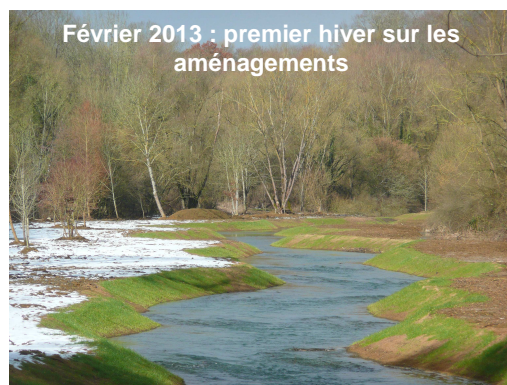
Février 2013 : premier hiver sur les aménagements

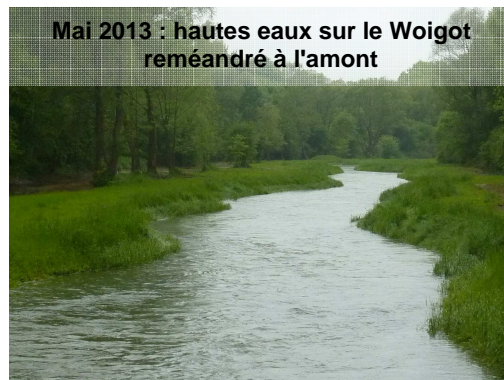
Mai 2013 : hautes eaux sur le Woigot reméandré à l'amont

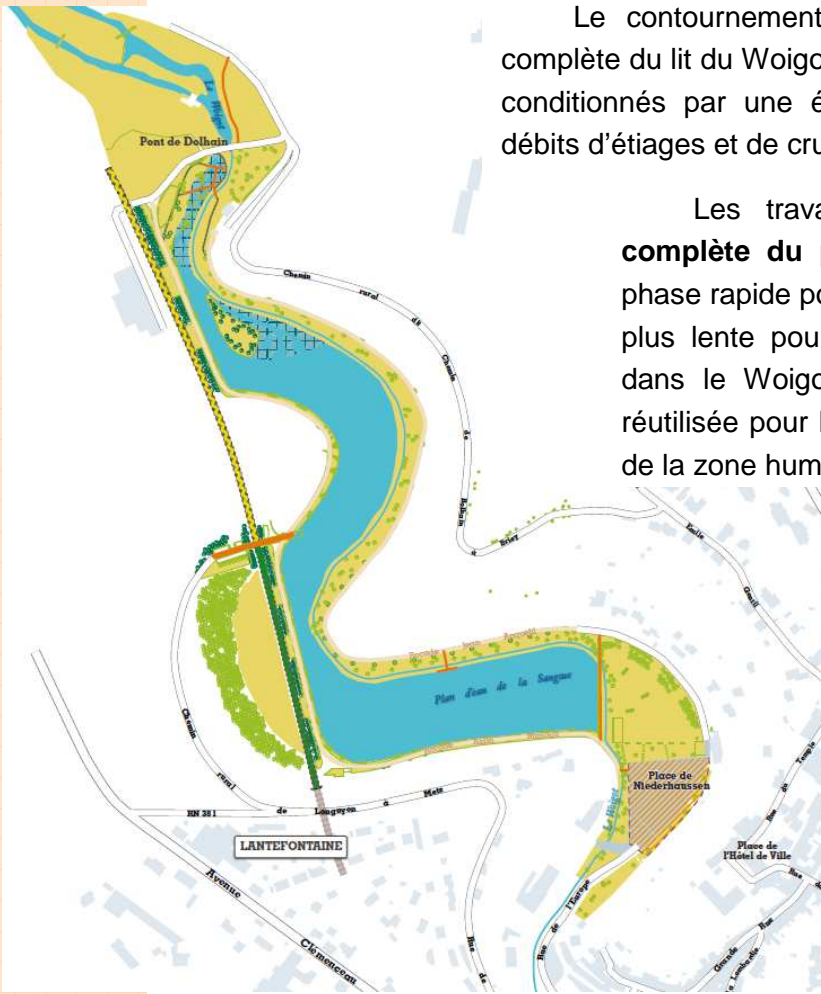
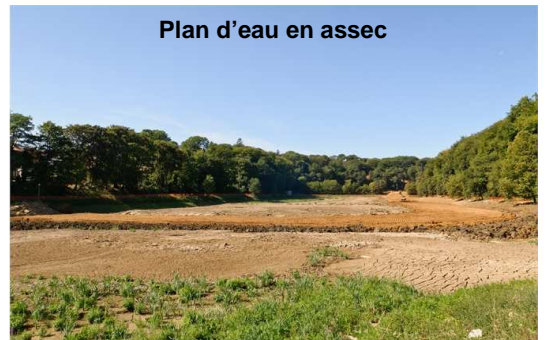
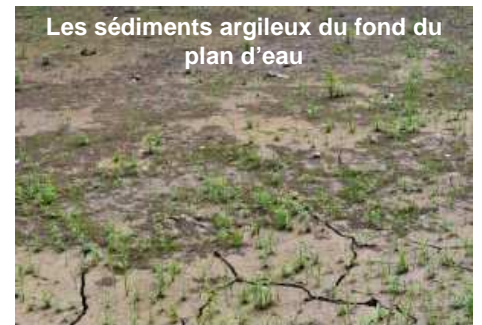
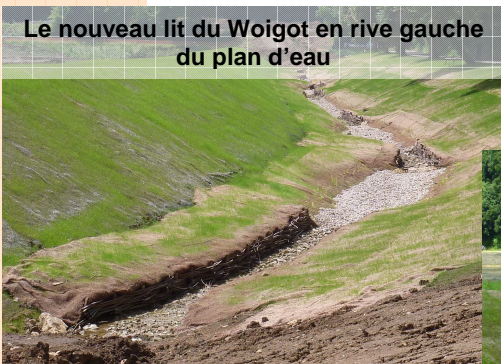
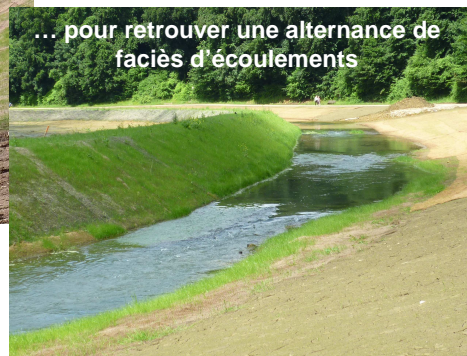
Le profil en travers du lit reprend le principe du lit mineur d'étiage, avec une section centrale plus réduite (banquettes végétalisées) se poursuivant par des berges en pente douce. Cette section favorise la **concentration des écoulements en basses eaux**. Des zones lentes et plus courantes sont aménagées pour **diversifier les faciès d'écoulement** et favoriser les phénomènes **d'autoépuration** et **d'autocurage**. Par ailleurs, tout le long du plan d'eau, les berges sont reprofilées et retalutées.

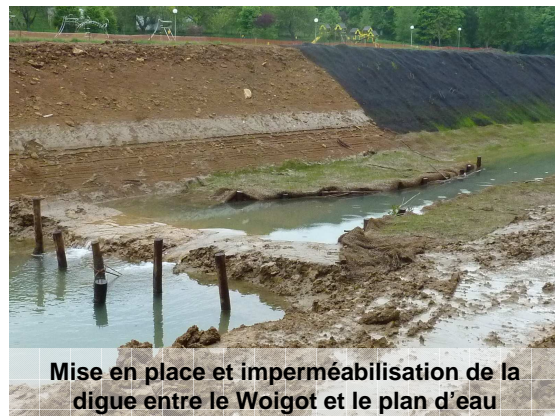
Mise en place et imperméabilisation de la digue entre le Woigot et le plan d'eau

Sur près de 1,2 km, le Woigot est séparé du plan d'eau par une **digue imperméabilisée** à l'argile. Comme le cours amont, des plantations d'hélophytes et de ligneux sont réalisées sur l'ensemble du linéaire afin de stabiliser les aménagements d'une part, et de créer un ombrage estival pour éviter un échauffement des eaux.

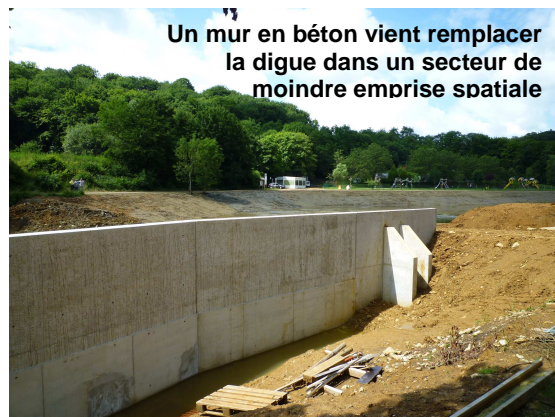
Un mur en béton vient remplacer la digue dans un secteur de moindre emprise spatiale

Au niveau de l'éperon rocheux (profil n°12), l'emprise est insuffisante pour poursuivre la digue. C'est donc un mur de béton qui est réalisé pour séparer le Woigot du plan d'eau, **respectant également l'alternance de mouilles et de radiers**.

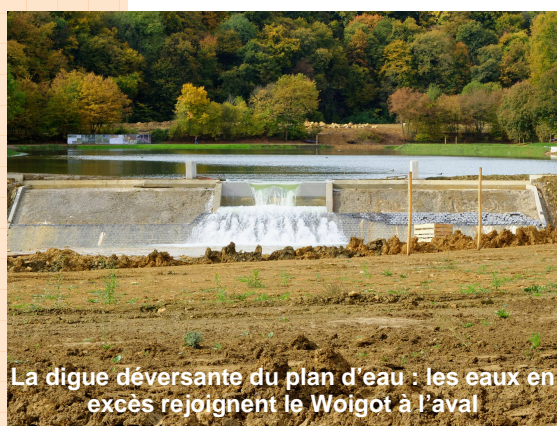
La digue déversante du plan d'eau : les eaux en excès rejoignent le Woigot à l'aval

**L'ouvrage aval permet de réguler le niveau d'eau du plan d'eau**, qui s'élève au maximum de 50 cm en cas de crue. La digue déversante mesure une centaine de mètres de long et est équipée de plusieurs paliers de déversement, se mettant en charge pour des débits de plus en plus élevés. L'eau en excès est ainsi transférée dans le nouveau lit du Woigot, que l'ouvrage surplombe.

Le barrage est par ailleurs équipé d'une vanne de fond permettant la vidange complète du plan d'eau.

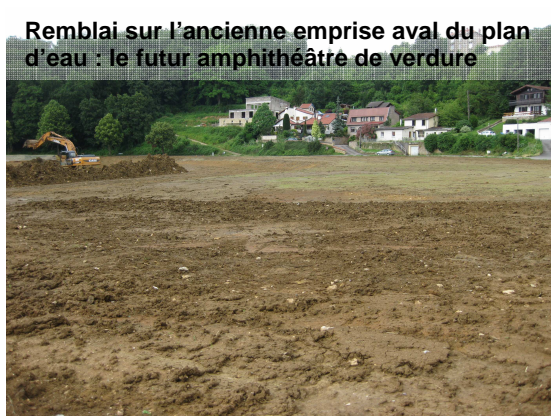
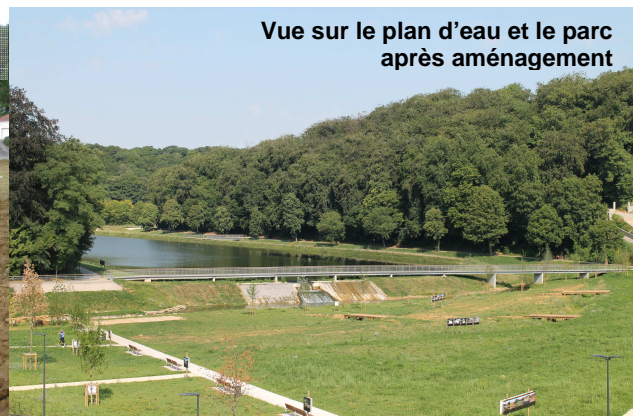
Dans le cadre de l'intégration urbaine et de la valorisation paysagère du plan d'eau auprès des habitants, un amphithéâtre de verdure a été conçu sur l'emprise de l'ancien plan d'eau à l'aval. La zone a été remblayée avec les sédiments du plan d'eau (après leur analyse) afin de recréer un espace vivant de promenade et de loisirs. Ce parc urbain est un enjeu clé de l'acceptation du projet par les locaux, leur permettant de s'approprier de façon nouvelle ce site.

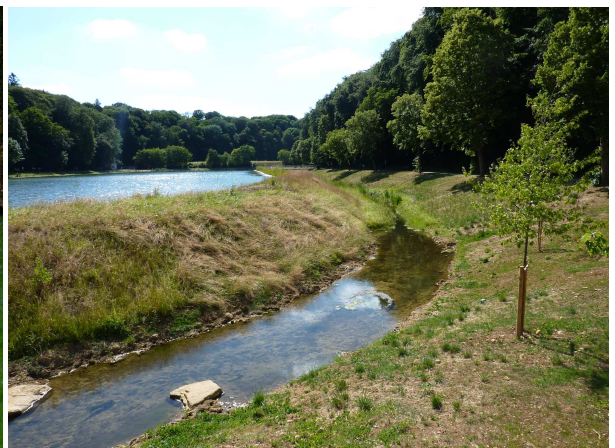
### Vues générales du plan d'eau réaménagé et du nouveau tracé du Woigot en rive gauche
