RETOUR D'EXPERIENCE

La Bildmuehle à Lemberg

Effacement de 8 étangs sur un ruisseau de tête de bassin dans les Vosges du Nord

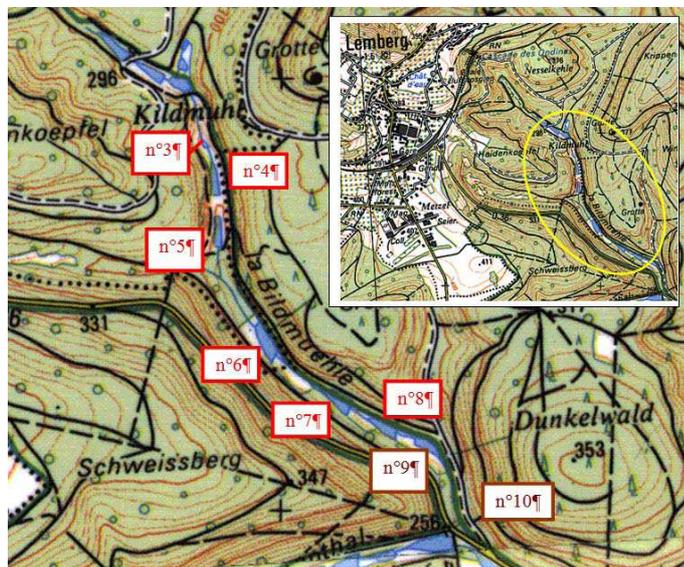
Localisation des 8 étangs numérotés de 3 à 10

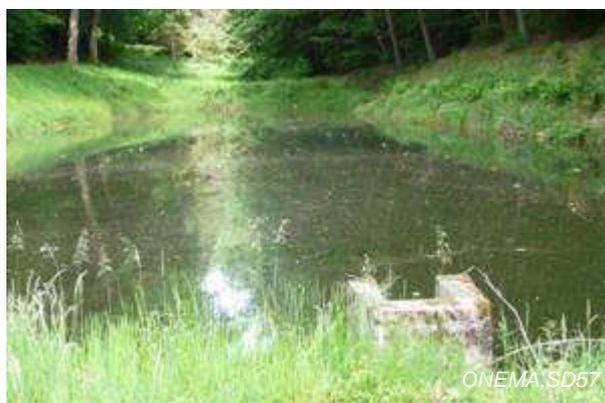
Etang sur la Bildmuehle

Le ruisseau de la Bildmuehle est jalonné de dix étangs en chapelet sur deux kilomètres, soit l'intégralité de sa longueur. Les deux étangs en amont ne font pas partie du projet. Les huit étangs aval concernés par ce projet ont été créés en série dans les années 60, sur une distance de 1200m et avaient une vocation de loisir et de pêche. Ils sont propriétés de l'Etat et l'Office National des Forêts (ONF) en assure la gestion.

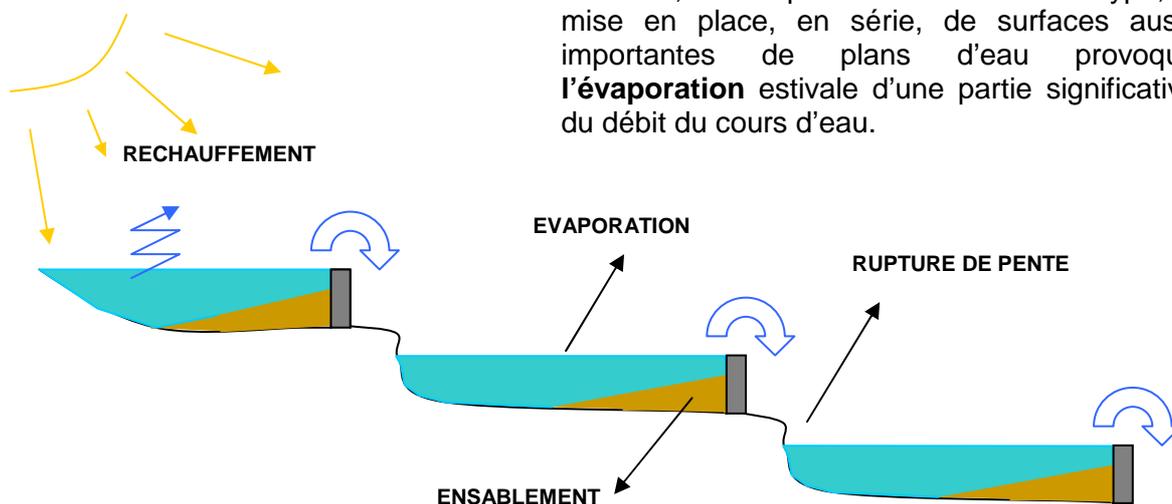
EFFETS DIRECTS D'ÉTANGS EN SÉRIE SUR UN PETIT COURS D'EAU DE TÊTE DE BASSIN

L'effet « plan d'eau » entraîne en effet un **réchauffement de l'eau** et une modification des faciès d'écoulement (plus de radiers qui induisent une dérive des populations piscicoles d'eaux vives vers des populations d'eaux calmes.

En outre, sur un petit cours d'eau de ce type, la mise en place, en série, de surfaces aussi importantes de plans d'eau provoque **l'évaporation** estivale d'une partie significative du débit du cours d'eau.

La digue empêche les sédiments venant de l'amont de poursuivre leur parcours et s'entassent à l'amont de l'ouvrage, produisant un **ensablement**. Sous l'effet des remous de l'étang, ce phénomène remonte assez loin à l'amont dans le lit du cours d'eau. On observe alors un lissage et une uniformisation des écoulements, le cours d'eau se transformant en une succession de plans d'eau ensablés.

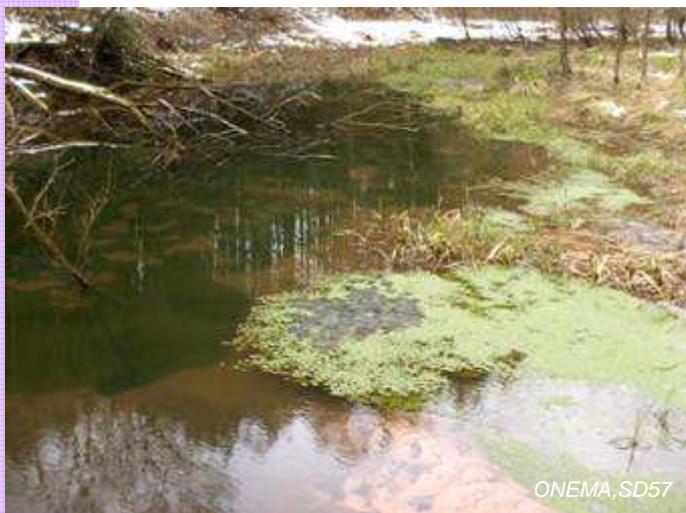
Uniformisation et lissage des écoulements sur la Bildmuehle

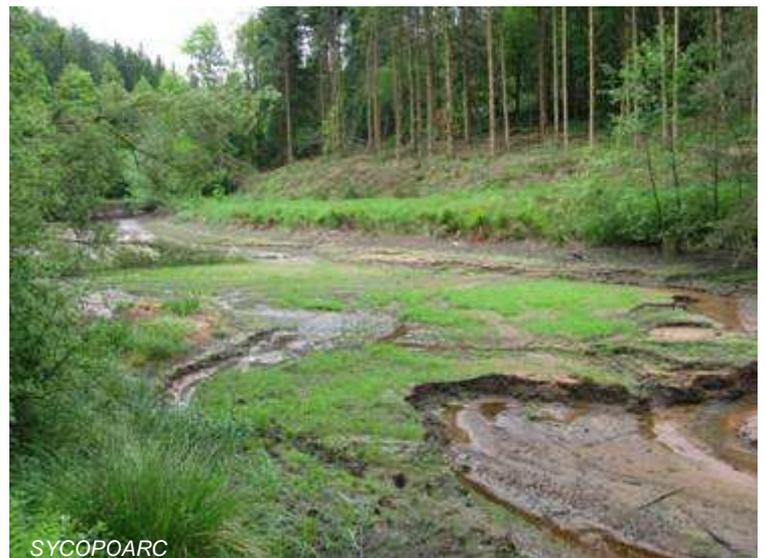
Le cours d'eau recrée son lit naturellement

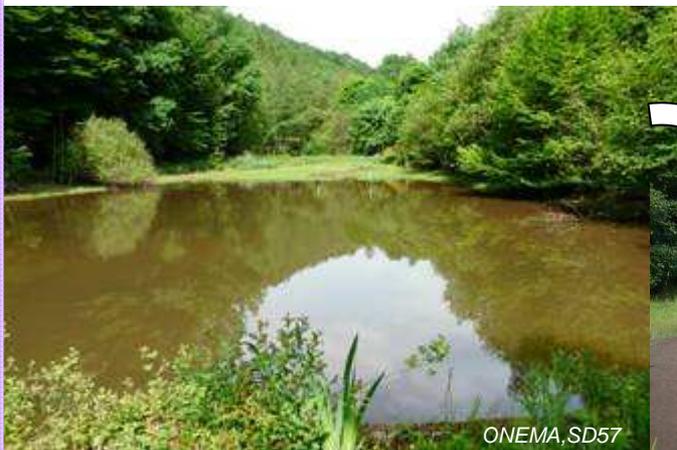
Vidange progressive d'un étang sur la Bildmuehle

1. Baisse progressive du niveau d'eau dans les six premiers plans d'eau par ouverture des moines de vidange, les deux derniers servant de bassins de rétention afin d'éviter des fuites de fines et de sable dans les cours d'eau situés en aval. Les plans d'eau au cours de leurs 40 ans d'existence ont accumulé une densité considérable de sable et de matière organique. La suppression des digues va remobiliser une quantité importante de matières en suspension.

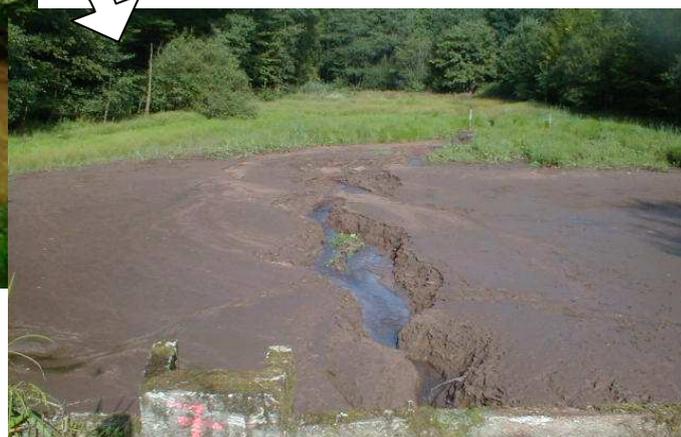
2. Effacement des six digues d'étangs, d'amont en aval. Le cours d'eau est dérivé au niveau de l'ouvrage pour maintenir une continuité hydraulique, les ouvrages de vidange sont supprimés et la digue ouverte avec un reprofilage en pente douce. Les travaux ont été effectués septembre 2008.

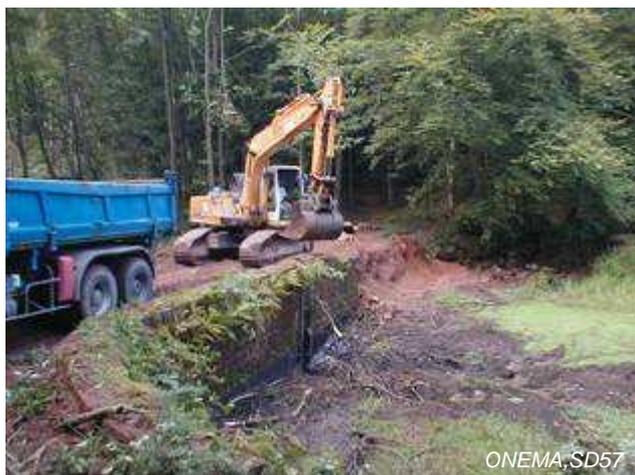
Suppression d'un ouvrage

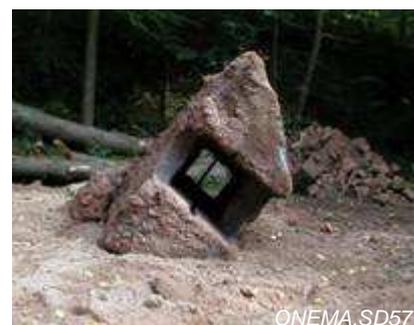
Moine de l'ouvrage

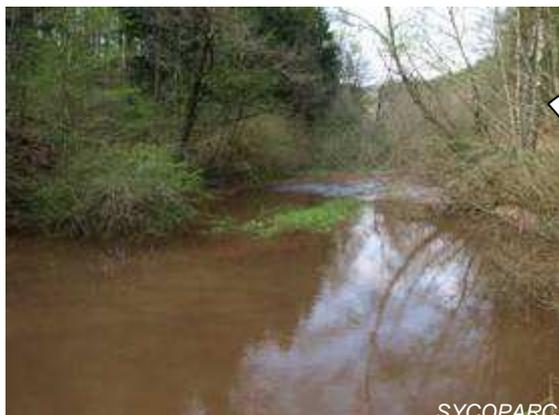
Etang aval après ouverture des 6 digues en amont et accumulation des sédiments en provenance des étangs effacés à l'amont

3. Effacement des 2 digues restantes en aval avec export des sédiments

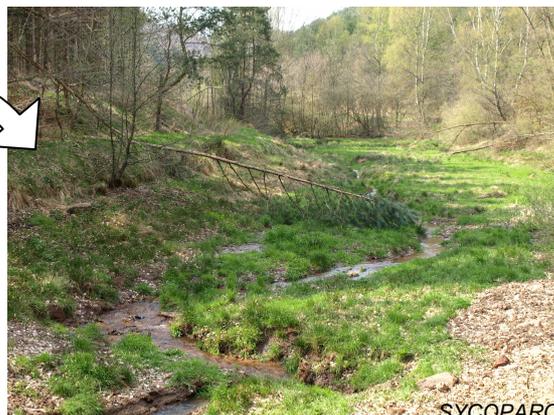
Même étang (le plus aval) après ouverture de la digue et curage

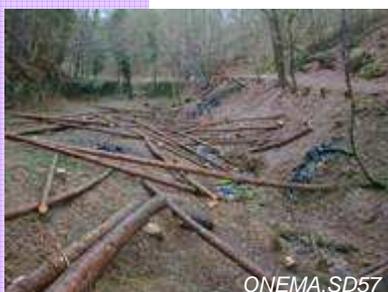
Coupe d'une plantation dense d'épicéas

Seule, en complément de la restauration de la continuité écologique du cours d'eau, une coupe d'arbres d'essences non adaptées au milieu a été effectuée, pour permettre à la végétation autochtone de se régénérer. Aucune plantation n'a été envisagée pour les bords de berges, la régénération spontanée étant privilégiée.

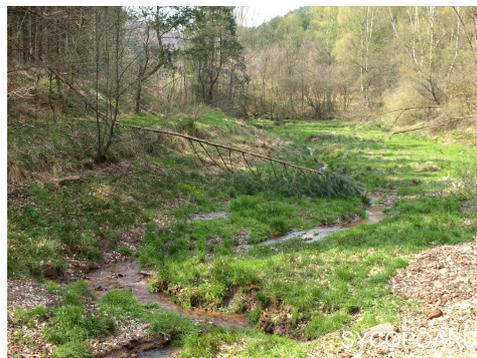
Reconstitution de différents substrats

Les premiers effets après effacement des ouvrages montrent une évolution rapide du milieu avec une érosion régressive importante au niveau des anciens étangs. Le cours d'eau a redessiné un profil sinueux et des substrats de fonds diversifiés.

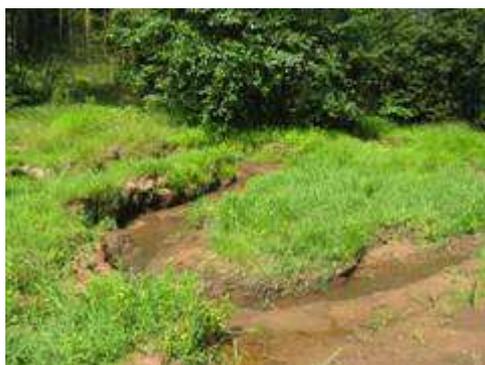
Seulement quelques mois après les effacements de digues, le cours d'eau a **redessiné un chenal divaguant** en lieu et place d'une zone de stagnation. Le milieu s'est revégétalisé rapidement.

Reméandrage du cours d'eau

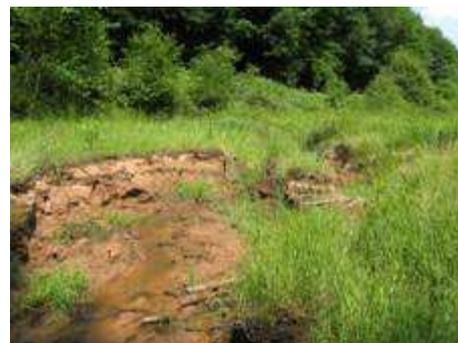
Trois étangs, du fait de l'existence de brèches dans la digue, étaient en assec depuis de nombreuses années. Une végétation s'est développée sur les sédiments accumulés. Le système racinaire des plantes fixe les vases qui sont ainsi « bloquées » sur place. Dans un premier temps, on constate sur ces zones un **enfouissement du lit**. Cette première évolution plutôt négative a été rapidement compensée par l'effondrement des berges et la **remobilisation des sédiments bloqués** qui favorise la reméandration et l'évolution progressive vers le cas n°1.

Effondrement des berges sur une zone d'accumulation de sédiments

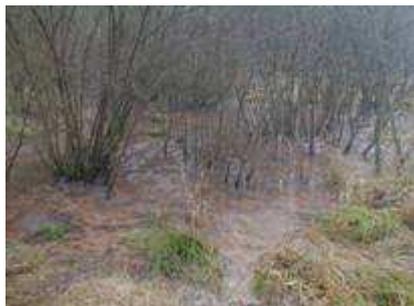
La remobilisation d'importants volumes de sédiments accumulés au fil des années dans les plans d'eau ont engendré la formation de **cônes de déjection** au niveau des ruptures de pentes et d'une queue d'étang. Les écoulements sont ainsi rendus diffus et divaguent, ce type de zone **créant une zone humide**.

Ensablement et ennoyage en queue d'étang n°6

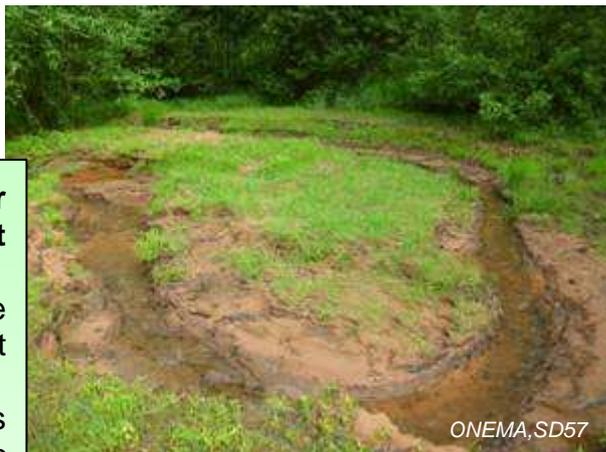
Reméandrage du cours d'eau

Le cours d'eau a retrouvé la faculté de remodeler son cours, et ce de façon spontanée. Aucun lit mineur n'a été créé artificiellement.

Le cours d'eau a de lui-même recréé des zones de divagation et des sinuosités, reconstituant un important reméandrage en lieu et place des plans d'eau.

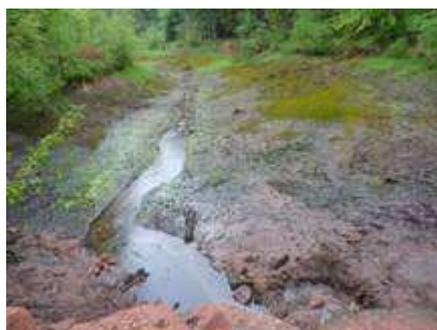
Un exemple sur le Schwartzbach parmi les 30 ouvrages en cours d'effacement
