RETOUR D'EXPERIENCE

Le Mutterbach et l'Hosterbach à Puttelage-aux-Lacs

Aménagement des seuils de la ligne Maginot aquatique

Comment effacer des ouvrages transformant un petit cours d'eau de plaine en une succession de biefs profonds ?

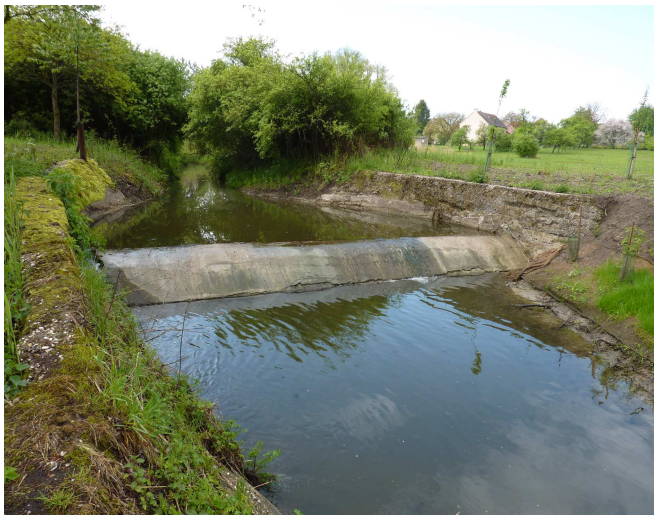
Seuil maintenu en amont du Mutterbach dans l'objectif de garder une trace du passé historique du site.

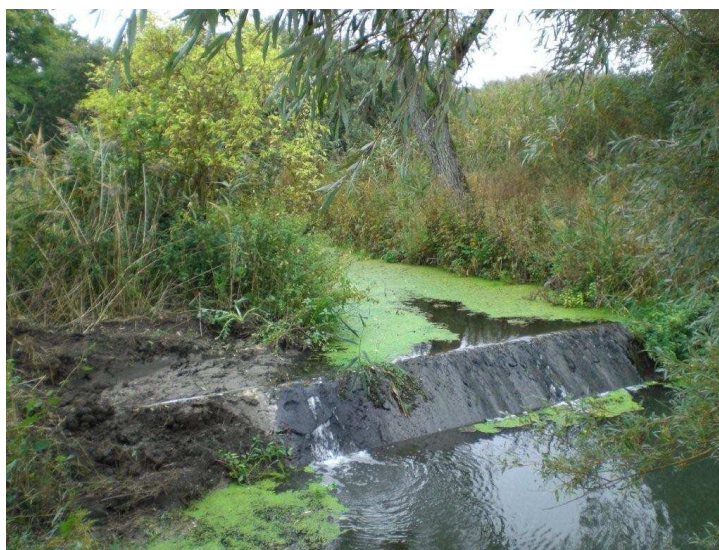
Effet « plan d'eau » avec un fort développement de la végétation en amont du seuil

Une succession importante de plans d'eau larges et stagnants de ce type, peut, notamment en période estivale, provoquer une hausse significative de température responsable d'une diminution de l'oxygène et du déplacement des populations piscicoles d'eaux vives (vandoise, lotte...).

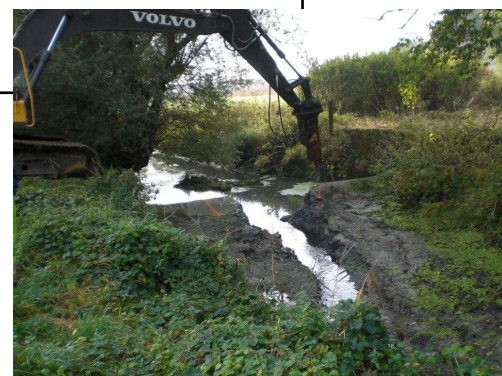
Travaux en cours sur le Mutterbach

Les aménagements sur les seuils permettent de retrouver la pente naturelle du cours d'eau. Des échancrures ont été réalisées au centre des ouvrages permettant ainsi de garantir sa franchissabilité et un écoulement préférentiel en étiage tout en préservant une petite capacité de retenue en « amont » en période de crue. Sur ces deux cours d'eau, les seuils ont une hauteur de chute allant jusqu'à 80cm.

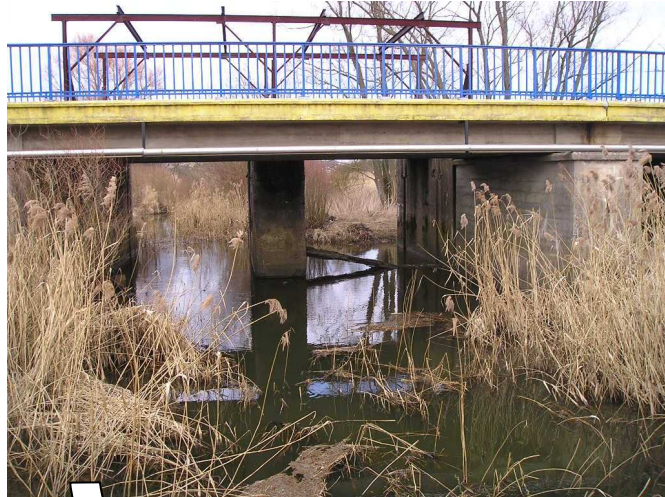
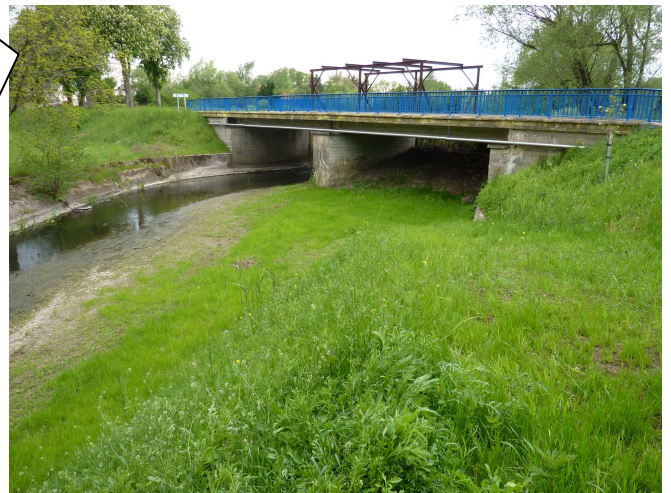
Avant et après travaux sur le barrage d'Holving (photo : SOGREAH / AERM)

La mise en place d'épis de recentrage permet de recréer, sur une section limitée, un lit mineur de taille sensiblement identique à la taille des tronçons « naturels » avec pour effet de resserrer les écoulements et de limiter les problèmes d'eutrophisation et de dépôts dans ces zones élargies.

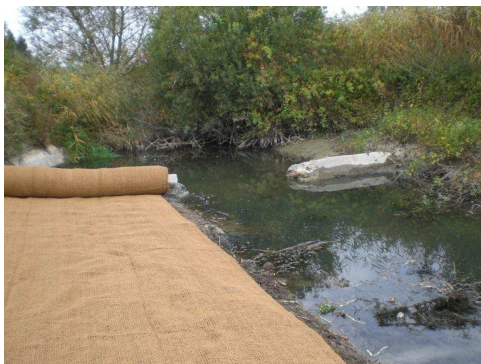
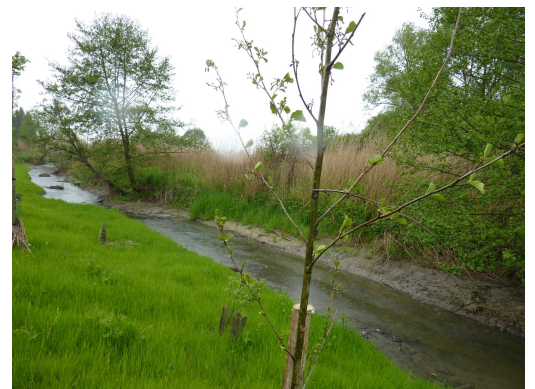
A gauche, protection de la banquette par un géotextile biodégradable, ensemencement et plantation d'arbres, et le rendu, à droite, 6 mois après travaux

Sur certains secteurs, pour « intensifier » la reconquête du lit, des banquettes enherbées et des plantations d'arbres et arbustes d'essences locales adaptées ont été effectuées afin de resserrer le lit mineur et de diversifier les faciès d'écoulement.

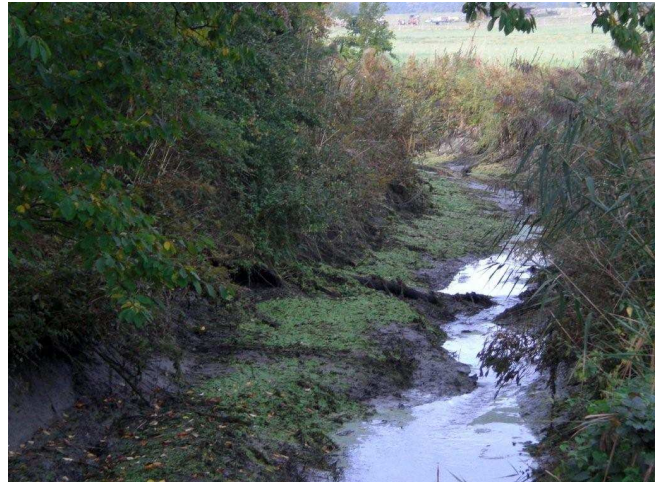
Recréation naturelle d'un lit mineur d'étiage sur le Mutterbach entre deux seuils échancrés juste après travaux

Au final, plusieurs mois après les opérations, les échancrures des seuils ont permis au cours de retrouver son profil naturel avec **un lit moins large et plus dynamique**. L'effet « plan d'eau » a disparu, et avec lui, la prolifération de végétation en amont. Des banquettes se sont constituées et se sont bien végétalisées limitant les transports « massifs » de matériaux vers l'aval.

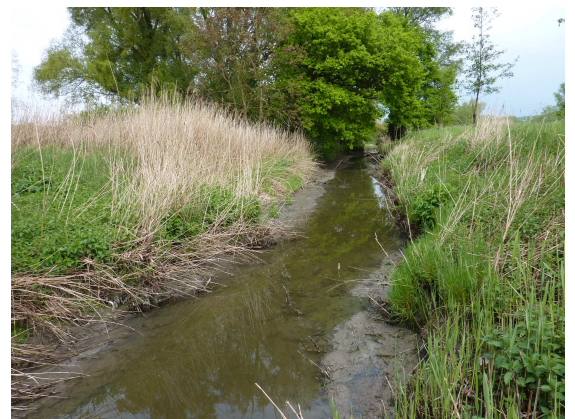
Recréation naturelle de banquettes colonisées spontanément par les héliophytes

Un an après travaux, on observe déjà une végétation bien établie, les héliophytes et la végétation des milieux humides ont colonisés le milieu. Il n'est pas nécessaire d'intervenir en ajoutant de nouvelles plantations

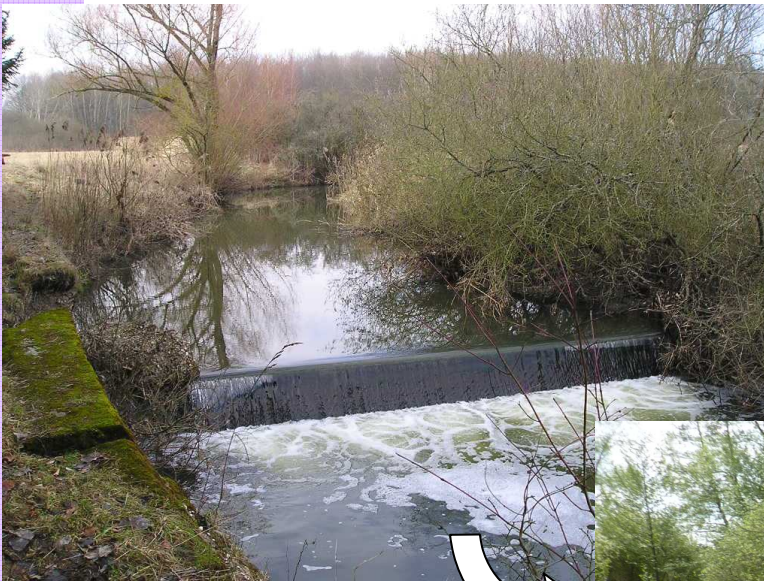
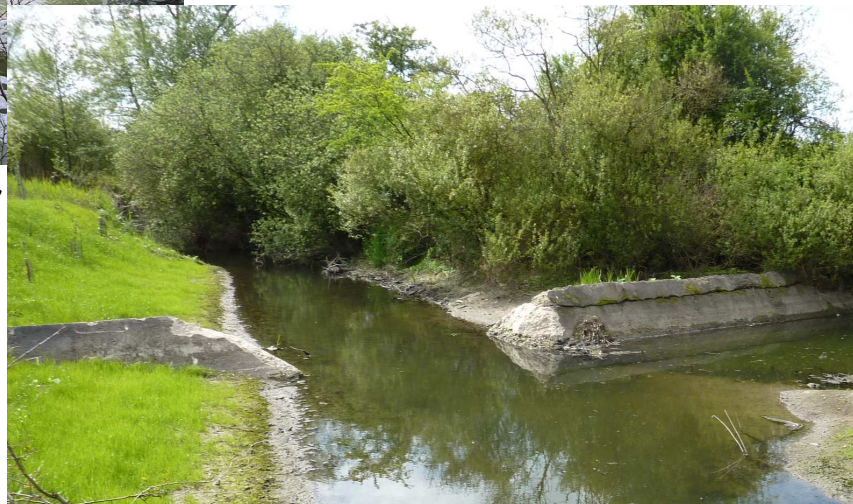
*Avant et 6 mois après travaux :
le lit du Mutterbach est moins
profond et plus étroit*

L'effacement partiel de ces 14 ouvrages sur le Mutterbach et l'Hosterbach, a permis de restaurer le profil latéral de petits cours d'eau de plaine. Ces travaux ont favorisé la continuité écologique et le retour à un lit étroit et peu profond.
