RETOUR D'EXPERIENCE

Le Ventron à Cornimont

Effacement du barrage du Moulin Maurice

Suppression d'un ouvrage de 2 m de haut sur un petit cours d'eau de montagne.

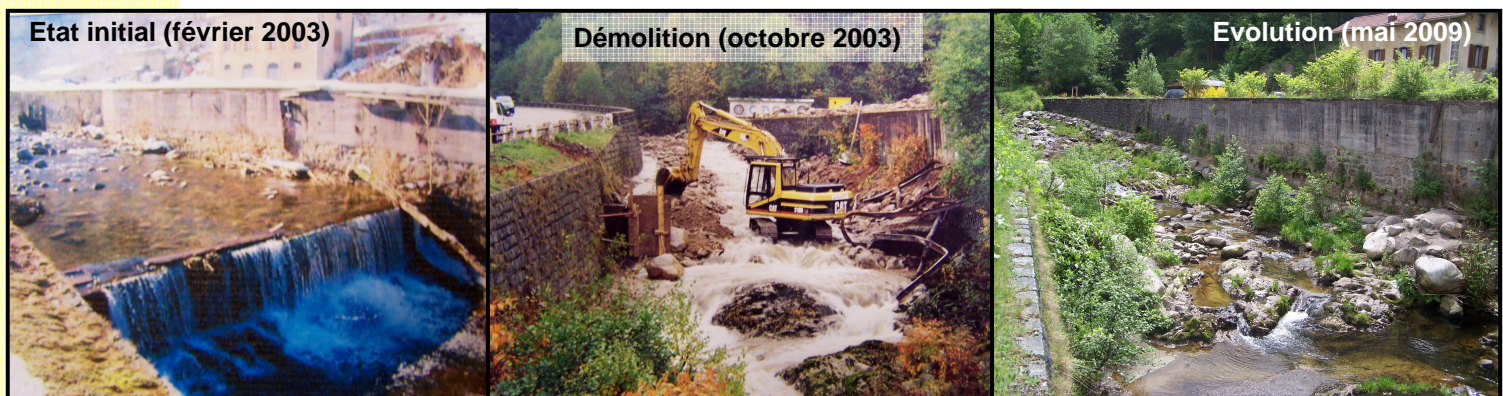
Suppression du barrage et reconstitution de faciès caractéristiques d'un cours d'eau de montagne

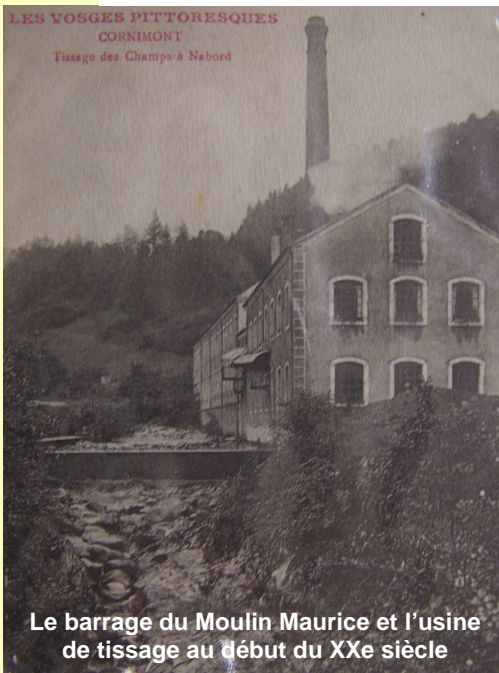
Le barrage du Moulin Maurice et l'usine de tissage au début du XXe siècle

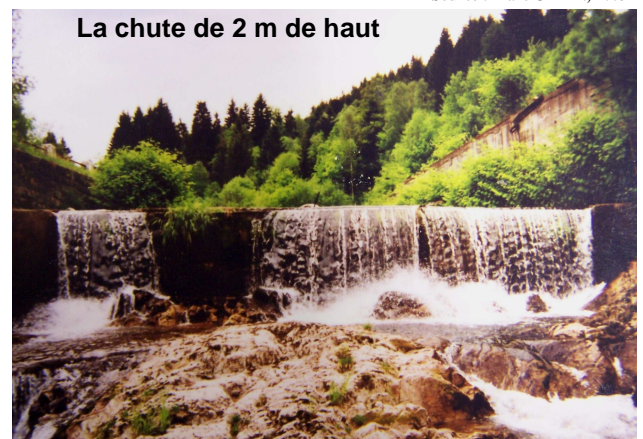
Il servit jusque dans les années 1950, période à laquelle son usage fut délaissé. Aux débuts des années 1990, son manque d'entretien provoque des désagréments liés au maintien des berges bétonnées et des aménagements environnants (route, habitations). De plus, d'une hauteur de 2 m, il constitue **un obstacle majeur sur le Ventron**, en particulier pour la migration de la truite vers les frayères du bassin amont.

La chute de 2 m de haut

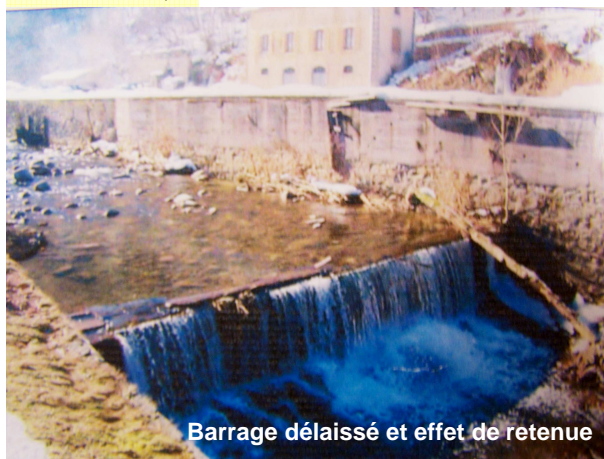
Barrage délaissé et effet de retenue
