RETOUR D'EXPERIENCE

Traversée d'Uberach par la Moder

Un lit plus naturel en alternative au curage

RESTAURATION RENATURATION DE COURS D'EAU

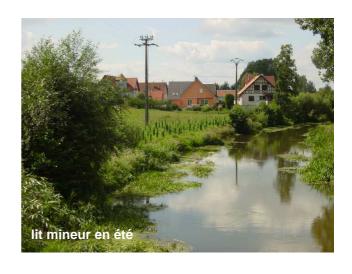
Après un long tronçon rectiligne en amont de la Moder, le cours d'eau présente une sur-largeur manifeste entre l'aval du pont de la Walk et le pont d'Uberach. Cette sur-largeur était liée à un recalibrage et la présence d'un seuil sous le pont d'Uberach.

La ligne d'eau a été légèrement baissée en aval par la réalisation d'une échancrure sur la crête du seuil sous le pont d'Uberach.

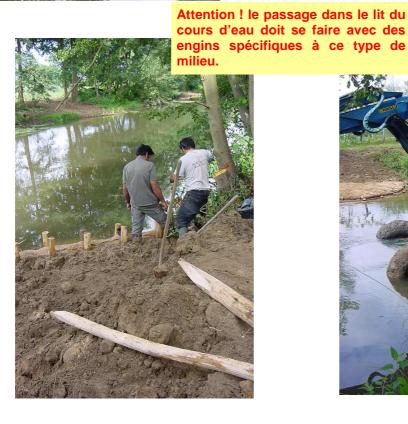
En 1999, les travaux ont consisté à créer dans le lit actuel un sous-lit mineur et à le stabiliser par l'implantation de 8 épis triangulaires en pieux de bois. Ces épis sont orientés vers le milieu du lit de part et d'autre du cours d'eau. Ces ouvrages ont été complétés par des boudins d'hélophytes.

En 2001, ce sont 16 épis supplémentaires qui ont été réalisés en amont (8 par berge) espacés de 25 mètres environ. A la différence de la première phase, les épis ont été remplis avec un mélange de sables et de vases extraits du lit. Ils ont également été protégés par un géotextile naturel et plantés d'hélophytes.

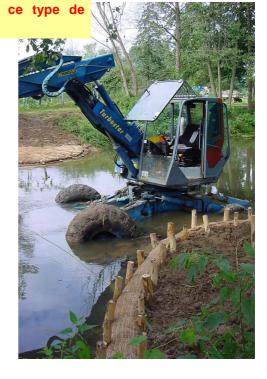
Les épis de 4 mètres de long placés de part et d'autre du lit ont permis de réduire presque de moitié la largeur du cours d'eau.

Le choix des plantes hélophytes en contexte urbain s'oriente vers des plantes à fleurs : Iris, Epilobe, Salicaire, Massette, Reine des prés, Menthe aquatique, ...

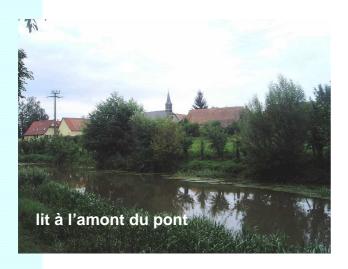
Par effet de dépôts entre les épis, la berge en rive gauche a gagné sur le lit et la végétation semi aquatique commence à coloniser l'espace entre les ouvrages. Avec le temps, les épis ont tendance à disparaître sous la végétation.

Du fait de la sinuosité créée, les ouvrages en rive droite ont subi la force érosive du cours d'eau. Ils ont ainsi protégé la berge contre l'érosion.

Le cours d'eau réajuste son profil au gré des épisodes de crue et d'étiage. Les aménagements ont favorisé l'auto-curage du lit ce qui évite d'avoir recours à des curages réguliers et coûteux.

Depuis les travaux, le lit d'étiage créé s'est maintenu et s'est approfondi par endroit de plus d' 1 m.
