RETOUR D'EXPERIENCE

ANCIEN BARRAGE DE MECRIN SUR LA MEUSE

ENTRE EFFACEMENT ET RECONSTRUCTION LA RECHERCHE D'UN COMPROMIS

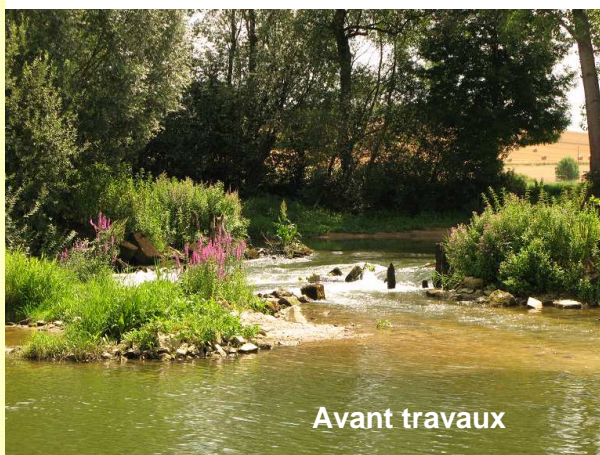
Avant travaux

Après l'abandon de l'usage du bief et du moulin de Mécrin, le barrage n'était plus entretenu. En 1991, une crue a ouvert une brèche sur la partie droite de l'ouvrage et la ligne d'eau est considérablement descendue induisant des perturbations hydrauliques en amont sur plus d'un kilomètre (érosion des berges et du lit). Cette érosion, dite régressive, a alors menacé la stabilité du pont de Pont-sur-Meuse à l'amont et totalement déstabilisé une protection de berge en technique végétale récemment réalisée à Boncourt-sur-Meuse.

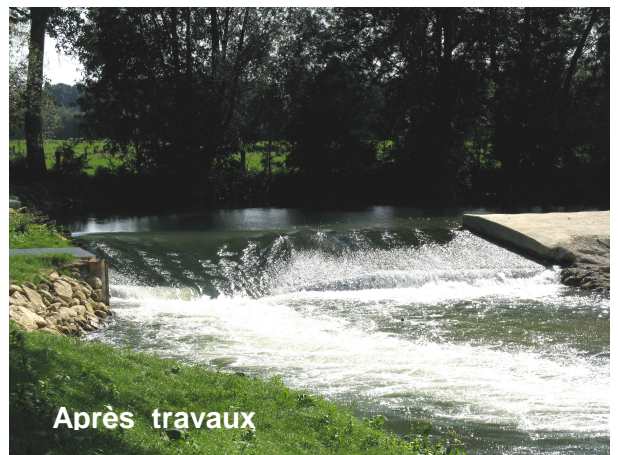
Après travaux

L'aménagement de l'échancrure sur l'ouvrage est un compromis satisfaisant les contraintes d'ordre hydraulique et écologique.

La réalisation d'une échancrure tout en reconstruisant le reste de l'ouvrage a permis de stabiliser le niveau d'eau légèrement au dessus de la côte de la brèche initiale (60 cm).

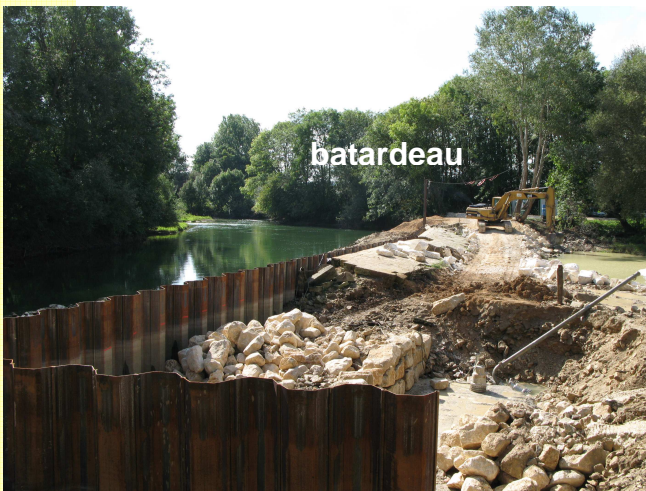
Aménagement du seuil

Les travaux de restauration du seuil ont commencé en été 2007. Ils ont été réalisés en période estivale à l'étiage.

La nécessité de mise à sec a imposé la mise en place de batardeaux.

La maçonnerie en pierre du barrage a été reprise pour être stabilisée.

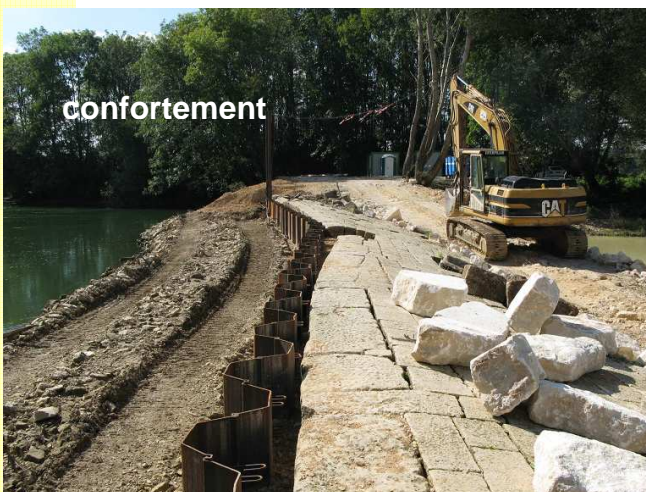
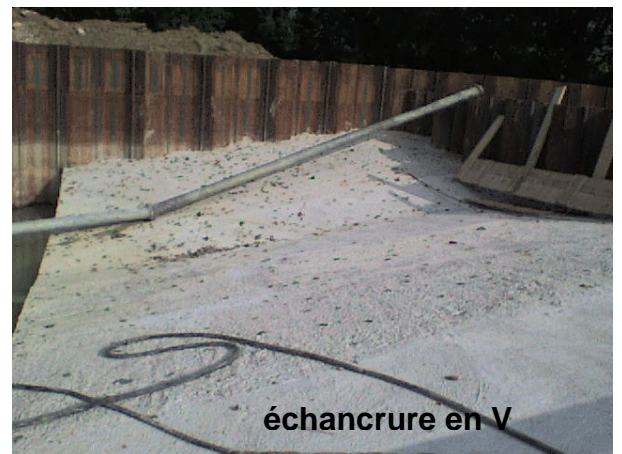
C'est la technique de l'échancrure en V sur le seuil qui a été retenue, en lieu et place de la brèche naturelle.

L'échancrure asymétrique permet de concentrer les débits à l'étiage en respectant le gabarit naturel du cours d'eau. De plus, elle permet le passage des canoës.

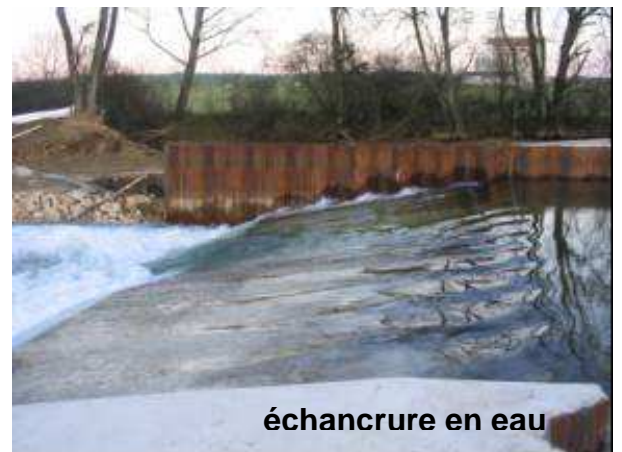
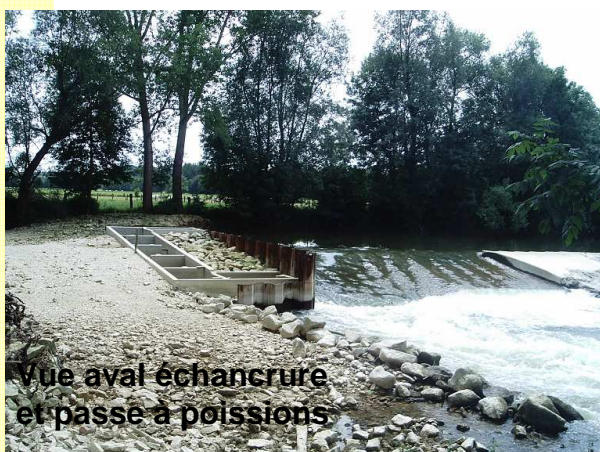
Comme le dénivelé et la vitesse du courant empêchent la remontée des poissons, une passe à poissons toutes espèces de type bassins successifs a été réalisée en rive droite de l'ouvrage.

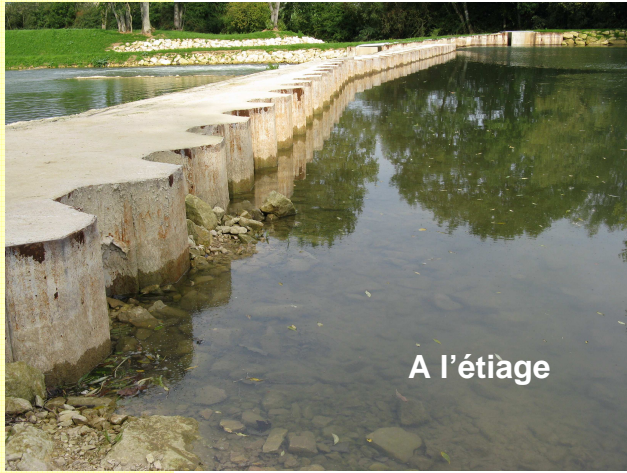
A l'étiage

Le seuil existant a été consolidé par des pierres et du béton. Il est hors d'eau (photo) à l'étiage et totalement déversant lors des crues de plein bord.

Les embâcles seront à enlever régulièrement lors de l'entretien de l'ouvrage.

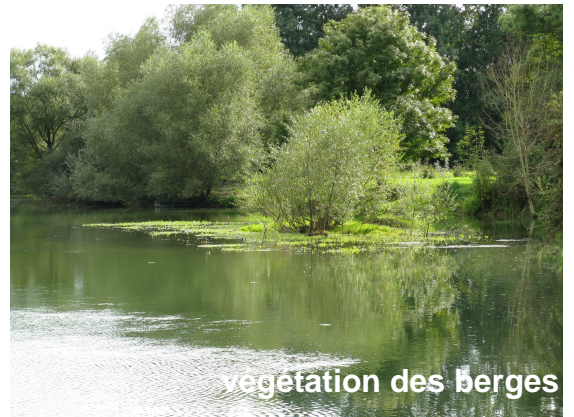
végétation des berges

La ripisylve, évoluera normalement par le maintien des grands arbres et le développement des jeunes sujets et des arbustes, qui feront l'objet d'une surveillance et d'un entretien régulier par la Communauté de Communes. Dès à présent, elle s'est adaptée aux nouvelles conditions de niveau d'eau avec colonisation des pieds de berges. En période de crue, l'ouvrage est totalement noyé ne gênant pas l'écoulement de l'eau.

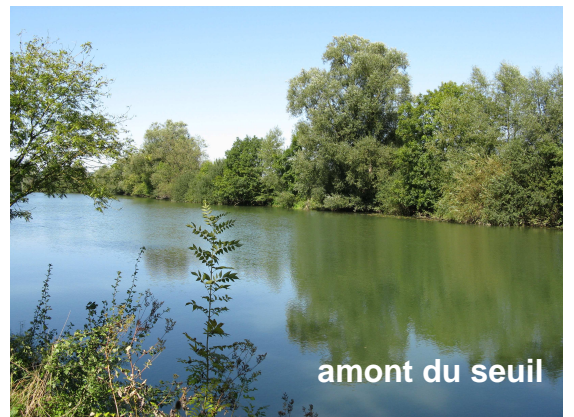
amont du seuil

A l'amont, l'échancrure dans l'ouvrage permet de maintenir la possibilité de reconstituer les types de faciès qui s'étaient formés suite à la brèche (atterrissements, radiers). Le fleuve devra s'adapter aux nouvelles conditions de niveaux d'eau, le transport solide (alluvions) et la dynamique de développement de la végétation permettront à terme une rediversification du lit et des berges sur ce linéaire.

La recherche d'un nouvel équilibre morphodynamique initié par la brèche avec l'apparition de bans de sables et de graviers, va pouvoir se poursuivre à minima grâce à au maintien d'une échancrure.

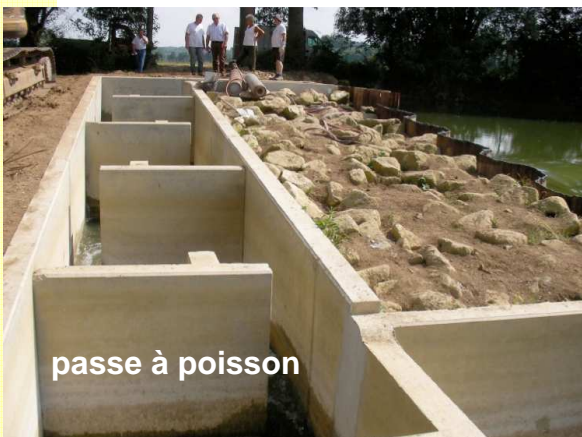
passé à poisson

En juillet 2008, la passe à poissons a été mise en eau.

A ce titre, un suivi biologique pourra être envisagé non seulement pour visualiser concrètement les évolutions des populations (poissons notamment), mais aussi pour évaluer l'efficacité de la passe à poissons, élément déterminant pour rétablir la continuité écologique dans le fleuve sur ce site..

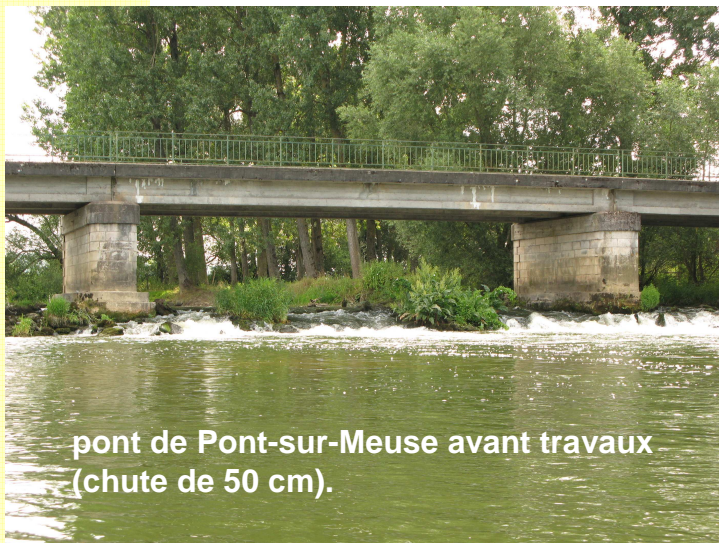
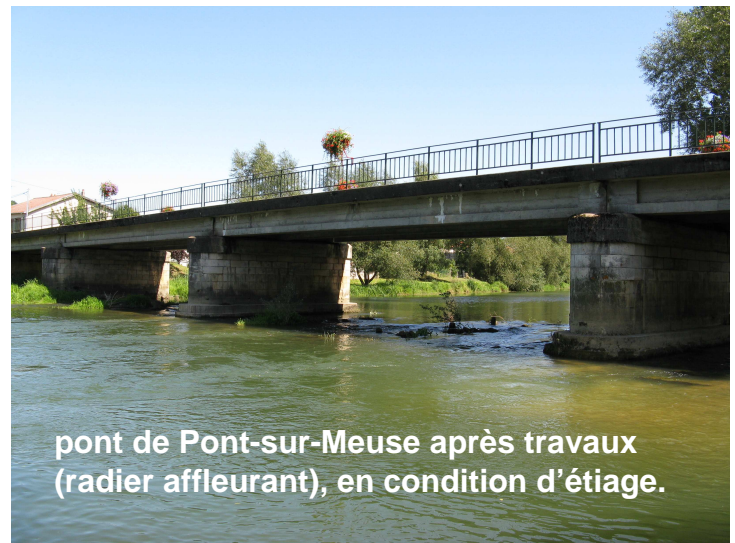
- Une ligne d'eau stabilisée légèrement au dessus de la cote de la brèche initiale à l'étiage
- Des érosions amont du lit et des berges limitées grâce à l'échancrure,
- un ouvrage conforté et fonctionnel,
- un franchissement possible (poissons et canoës),
- une évolution du milieu aquatique à surveiller pour tendre vers une rediversification des faciès en amont de l'ouvrage,

Les risques d'érosion régressive sont à présent écartés tout en maintenant une certaine diversité du lit et des écoulements au droit de l'ouvrage.
