# Evaluation de la qualité du milieu physique de la Seille

Evaluation de la qualité physique des cours d'eau – Catalogue des données 1995-2001

# Evaluation de la qualité du milieu physique de la Thur

# Evaluation de la qualité du milieu physique du Ruisseau de Veymerange

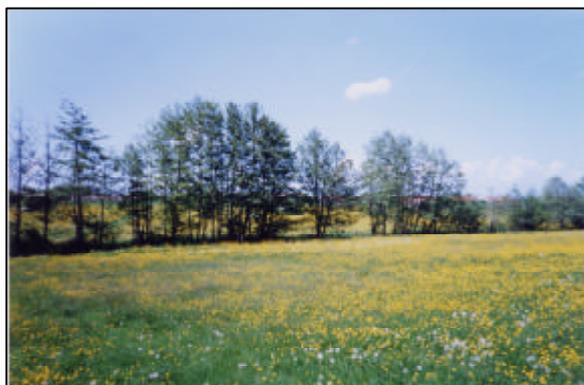
La Seille à l'amont d'Azoudange, juste après sa source : seul secteur sur l'ensemble du linéaire présentant une bonne qualité physique par la présence d'une ripisylve continue et diversifiée et une morphologie préservée au niveau des profils du lit mineur et de sa sinuosité.

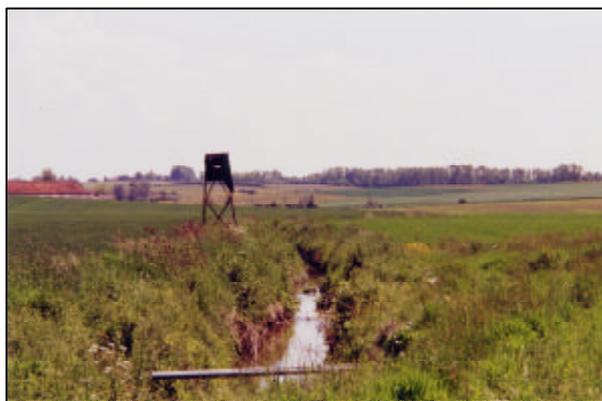
La Seille à l'aval de Dieuze : curage, recalibrage et rectification complète du tracé et du gabarit du cours d'eau, ripisylve totalement absente, sur une grande partie de son linéaire, la Seille prend d'avantage l'allure d'un large fossé de drainage plutôt que celle d'une rivière méandreuse et arborée, ce qui correspond pourtant à sa configuration d'origine, encore préservée sur de très courts secteurs.

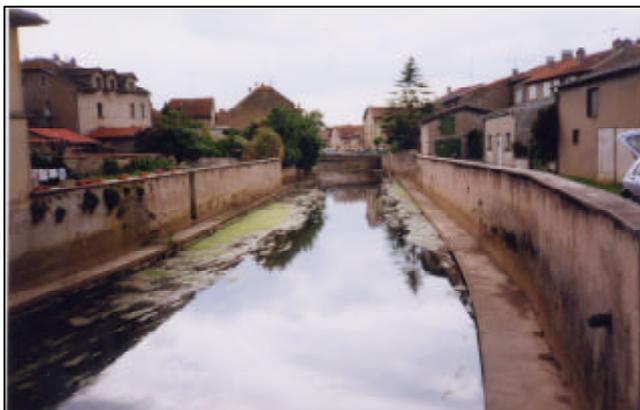
La Seille dans la traversée de Vic-sur-Seille : cours d'eau totalement dégradé, canalisé, ne présentant plus aucune caractéristique naturelle. Qualité physique très mauvaise et quasiment irréversible.  
**Photo ECOLOR**

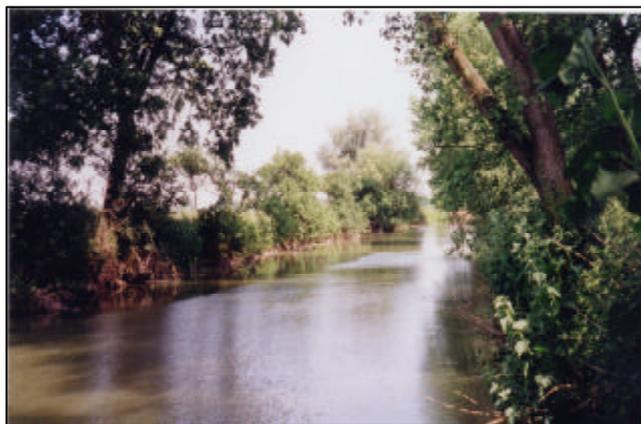
La Seille à l'amont de Port-sur-Seille : la rivière retrouve localement un aspect plus naturel, avec une ripisylve bien présente et un lit mineur peu dégradé.  
**Photo ECOLOR**

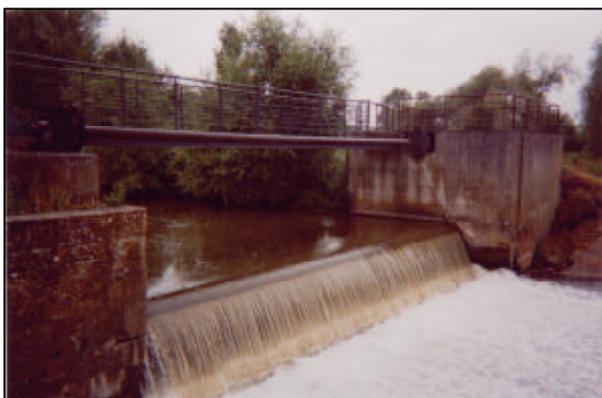
Barrage sur la Seille à Magny, infranchissable pour la faune piscicole. Ecoulements et faciès du lit mineur banalisés par la retenue amont.  
**Photo ECOLOR**

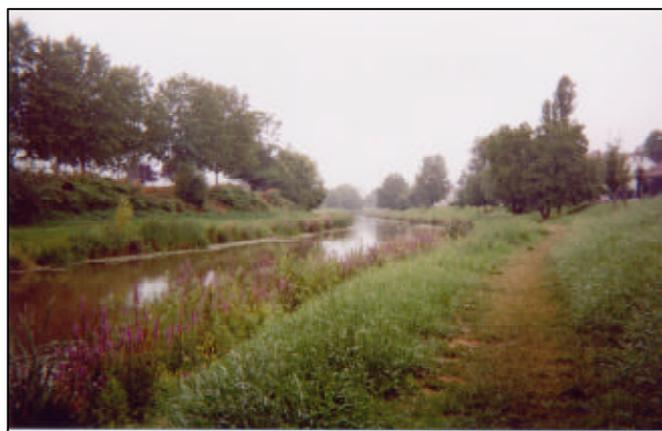
La Seille dans la traversée de Metz : le lit mineur canalisé mais les berges présentent encore un aspect relativement naturel, bien que dépourvues de végétation ligneuse. L'aménagement en cours de la Seille au sein d'un vaste parc urbain permettra à terme de revaloriser le cours d'eau dans la traversée de la ville.  
**Photo ECOLOR**

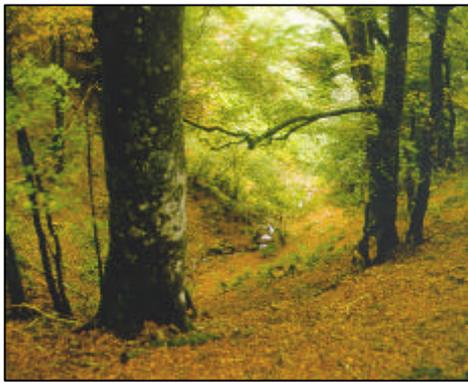
La Thur à sa source : secteur de montagne totalement naturel, excellente qualité physique. Photo SINBIO

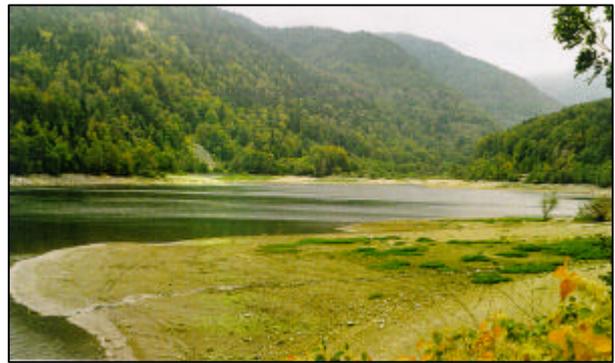
Le lac de Kruth : retenue artificielle en prise directe sur la Thur, le cours d'eau a disparu sur plus de 2 km. Photo AERM

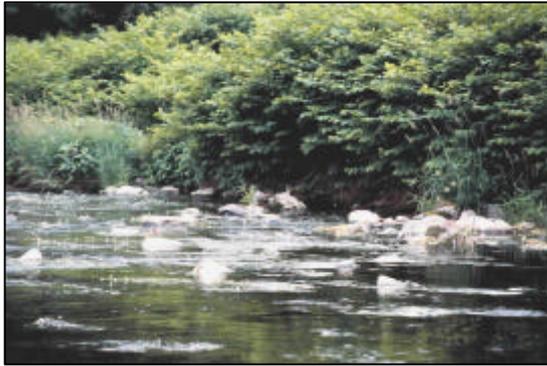
Prolifération de la Renouée du Japon sur la quasi-totalité du linéaire de la Thur, comme sur beaucoup de cours d'eau vosgien et alsaciens. Photo AERM

- Gestion des érosions de berges selon les enjeux à protéger, et orientation des aménagements vers une utilisation des techniques végétales, seules ou en complément de techniques plus lourdes selon les contraintes techniques. Arrêt de l'utilisation systématiques de techniques de génie civil (béton, palplanches, enrochements généralisés).
- Restauration de la diversité écologique des berges par gestion sélective de la ripisylve, replantation en espèces adaptées, y compris en traversée d'agglomération et sur les secteurs endigués. La gestion de la Renouée du Japon doit faire l'objet d'un suivi régulier par fauches successives (3 par an) et replantation massive en essences autochtones pour limiter son développement.

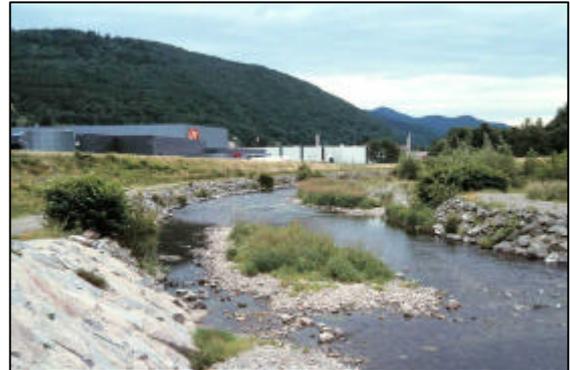
Traversée de Saint Amarin : lit mineur peu diversifié, berges bloquées par enrochement, lit majeur réduit par l'urbanisation. Photo AERM

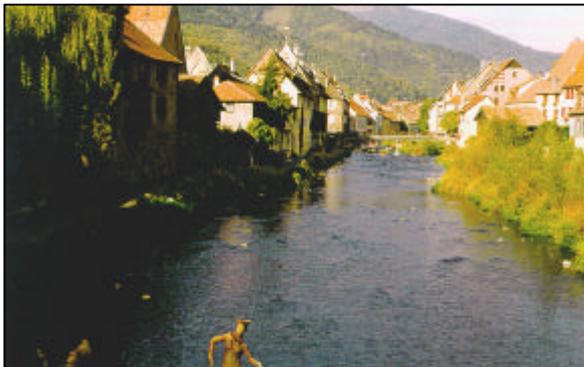
Traversée de Thann : lit mineur et berges banalisées, ripisylve absente, lit majeur supprimé. Photo SINBIO

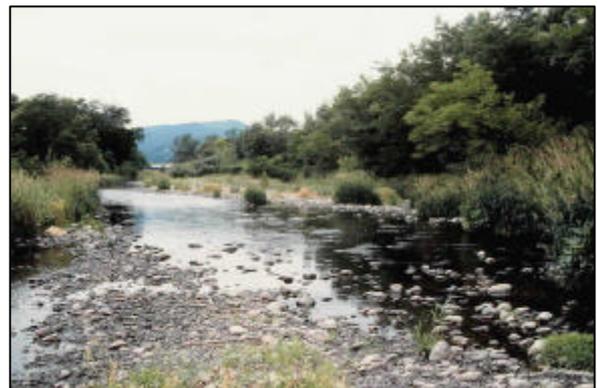
Secteur amont de Cernay classé par Arrêté de Protection de Biotope : caractéristiques de cours d'eau à lit mobile préservées, bonne qualité physique. Photo SINBIO

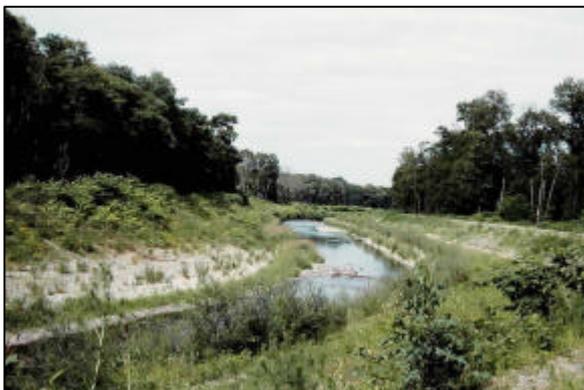
Secteur totalement recalibré et endigué à Pulversheim, milieu très dégradé de manière quasi-irréversible, inondabilité du lit majeur en grande partie supprimée, berges et lit mineur banalisés, ripisylve détruite, situation propice au développement excessif de la Renouée du Japon. Mauvaise qualité physique au niveau de tous les compartiments du cours d'eau, objectif recherché essentiellement hydraulique. Photo AERM

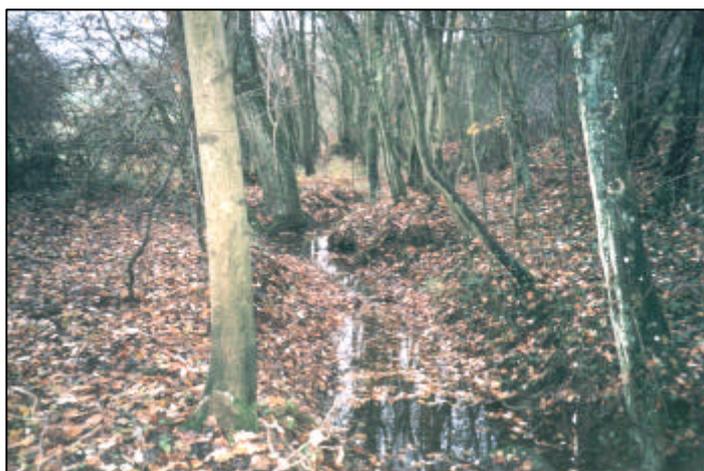
Ruisseau forestier sur le secteur amont, en traversée de la Forêt Domaniale de Thionville. Cours d'eau naturel, pression anthropique faible à nulle, fonctionnalités préservées.  
Photo SINBIO

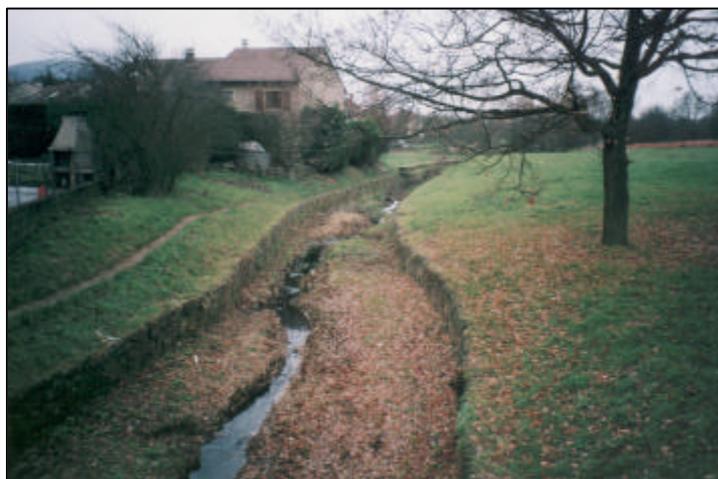
Secteur semi-urbain aménagé. Lit majeur restreint, ripisylve absente, berges localement artificialisées, qualité physique dégradée.  
Photo SINBIO

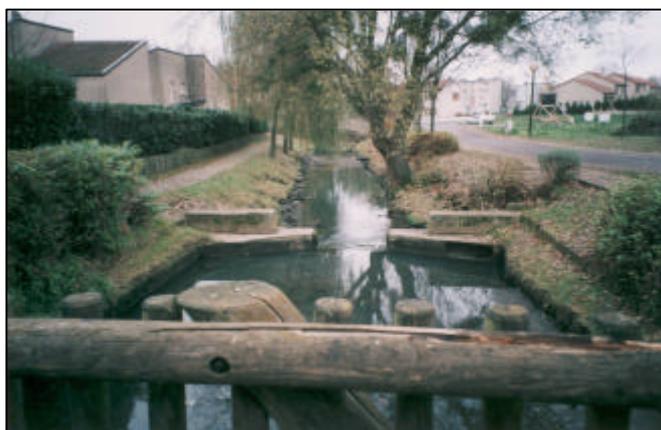
Secteur aval urbanisé, très aménagé et complètement artificialisé. Cours d'eau canalisé, aménagements paysagers parfois lourds.  
Photo SINBIO

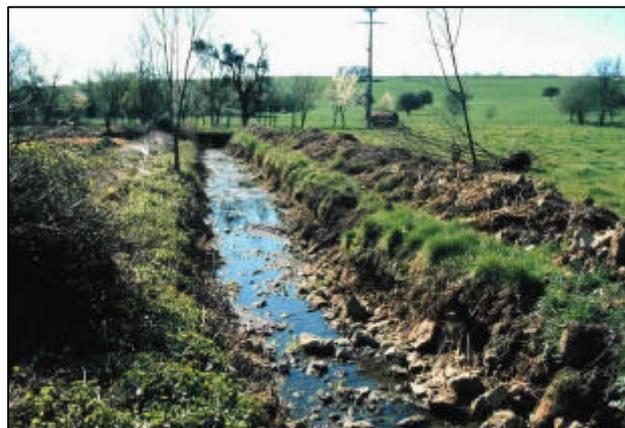
Le Woigot sur son cours amont, à Mairy-Mainville : lit rectifié et recalibré, milieu banalisé, végétation des berges absente, qualité physique médiocre

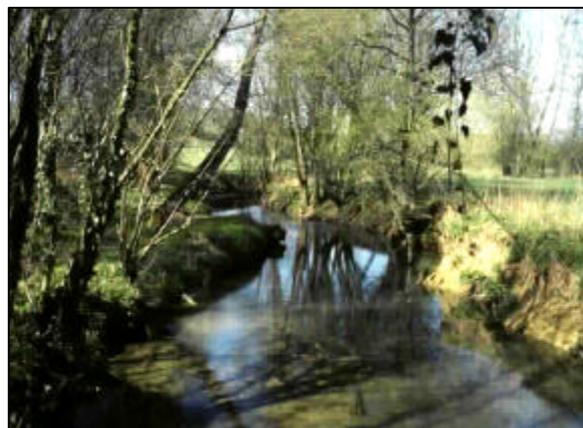
Le Woigot à la confluence du Ruisseau de la Vallée : bonne qualité physique liée à la préservation du lit majeur et des berges, ripisylve bien présente.

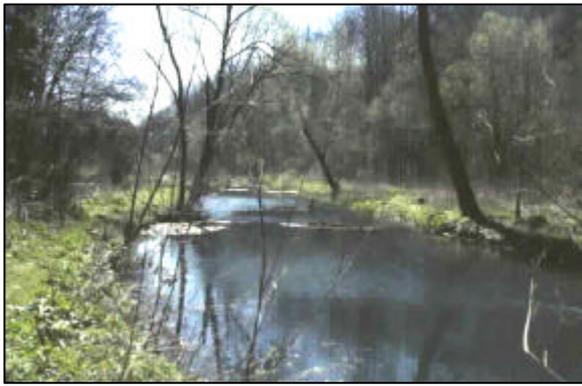
Le Woigot à l'amont du plan d'eau de la Sangsue à Briey : lit plus large du fait de la retenue, banalisation des faciès et des écoulements.

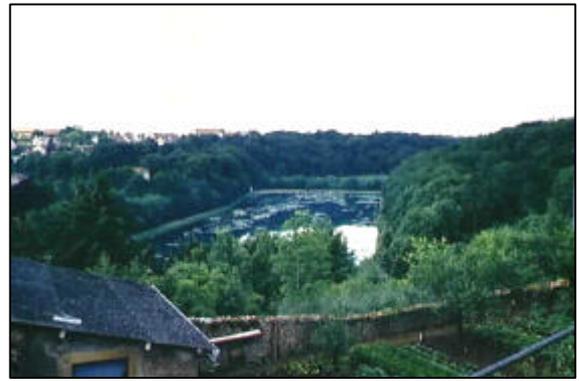
Plan d'eau de la Sangsue à Briey : rupture de la continuité biologique, physique et hydraulique du Woigot, eutrophisation importante en période estivale.

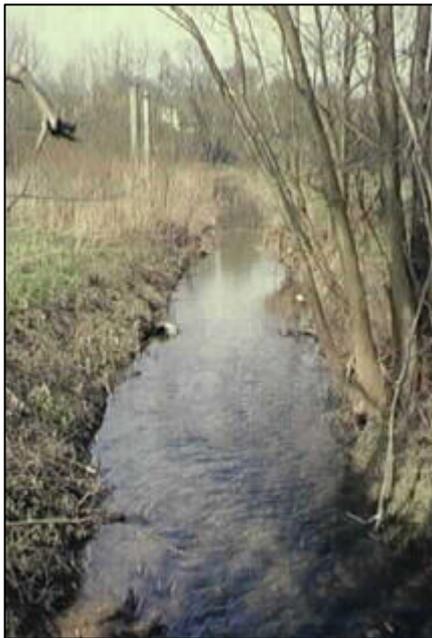
Le Woigot à l'amont de sa confluence avec l'Orne : qualité physique des berges et du lit majeur peu perturbée mais qualité du lit mineur pénalisée par les perturbations du débit.

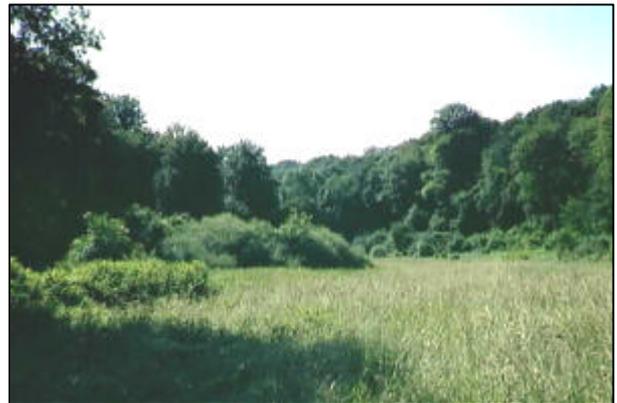
Vue générale de la vallée du Woigot à l'amont de la confluence du Ruisseau de la Vallée : secteur naturel, lit majeur de bonne qualité, végétation très présente, bonne qualité physique globale.

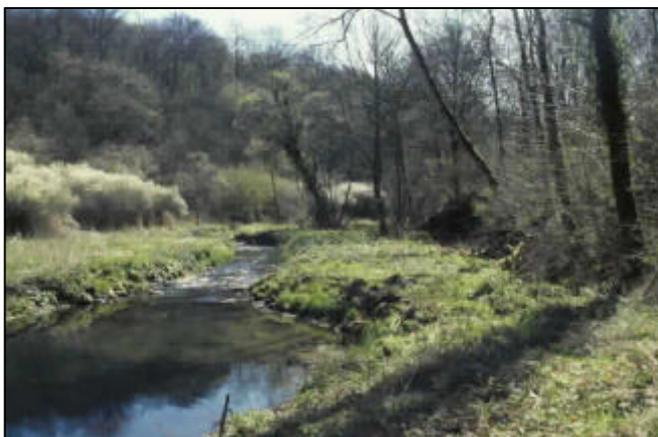
Le Ruisseau de la Vallée à l'aval de Bettainvillers : secteur naturel, bonne qualité physique générale malgré les infiltrations d'eau liées aux failles du sous-sol.

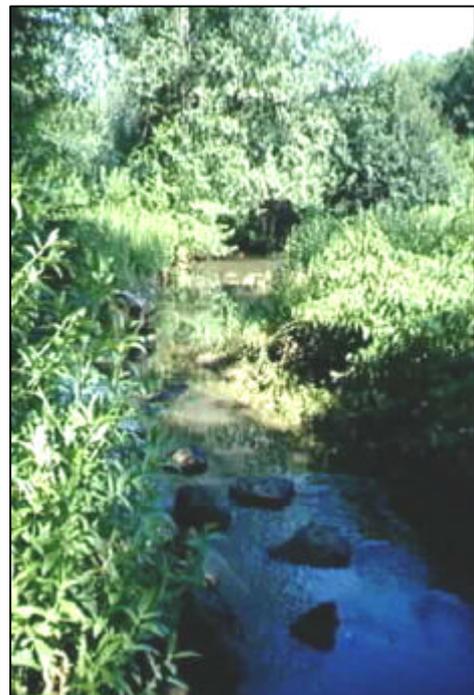
Le Ruisseau de la vallée à l'amont de sa confluence dans le Woigot : végétation très présente, lit mineur diversifié, bonne qualité physique.

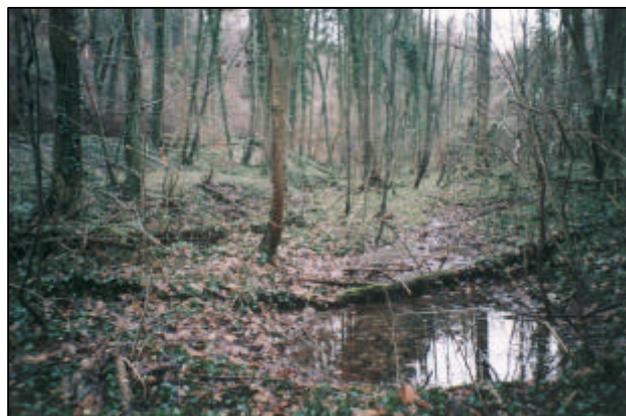
Secteur de source sur les Côtes de Meuse, de bonne qualité physique. Lit naturel, berges stables et végétalisées.

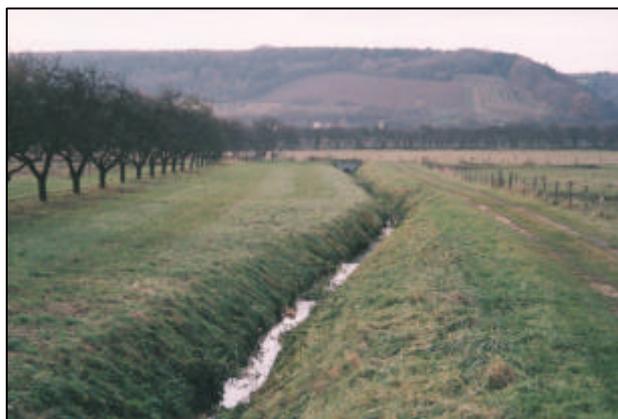
Traversée de la plaine de la Woëvre, au milieu des cultures et des vergers. Cours d'eau artificialisé à l'extrême, prenant une allure de fossé sans aucune végétation sur les berges.

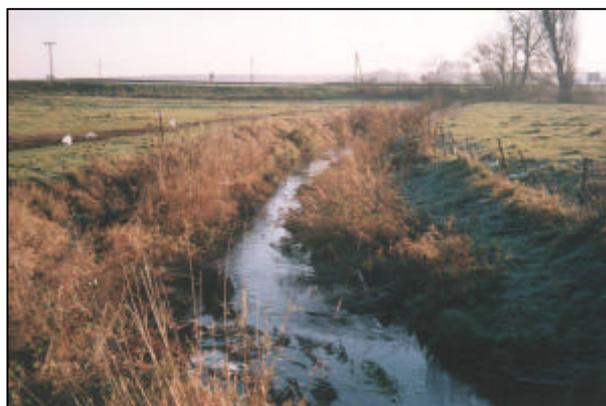
Secteur intermédiaire en milieu agricole, lit recalibré et banalisé, ripisylve souvent absente, qualité physique médiocre.

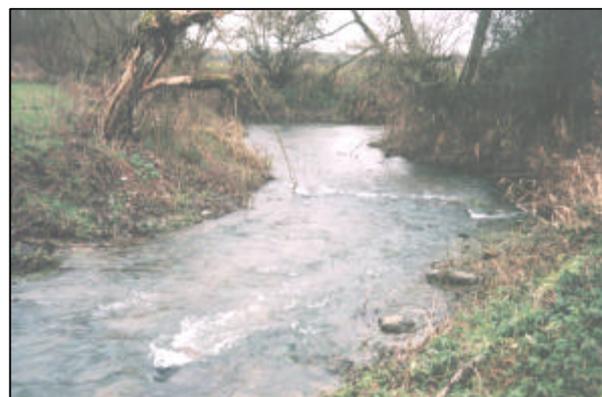
Secteur aval, peu avant la confluence avec l'Orne. Faciès du lit mineur diversifiés, ripisylve bien présente, l'Yron retrouve une bonne qualité physique.
