Qualité du milieu physique de la SARRE BLANCHE

Campagne 1999-2000

Etude réalisée pour l'Agence de l'eau Rhin-Meuse et la Direction Régionale de l'environnement de Lorraine

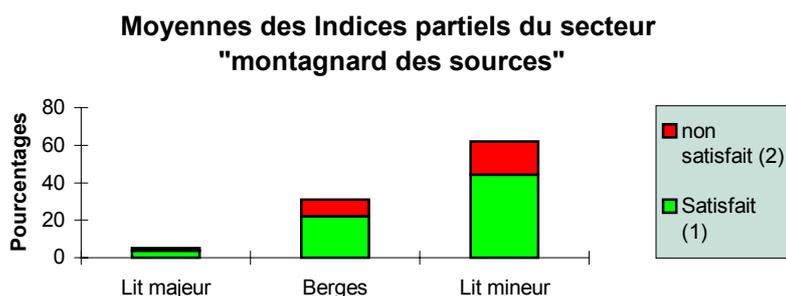
Les indices présentés sur le graphe ci-dessous et les suivants sont des moyennes des notes de tronçons par secteur.

(1) : Pourcentage atteint par l'indice partiel

(2) : Pourcentage correspondant à l'importance de la perturbation pour l'indice partiel

Aucun indice partiel (lit majeur, berges, lit mineur) n'est inférieur à 60.

Les berges pourront être plantées d'espèces adaptées, on écartera les épicéas plantés en fond de vallée. A proximité de la Ferme du Pâquis, la ripisylve naturelle a été récemment détruite, alors que la couverture de celle-ci était déjà insuffisante.

L'amélioration de la qualité est limitée par la route sur remblai qui jouxte souvent la rivière.

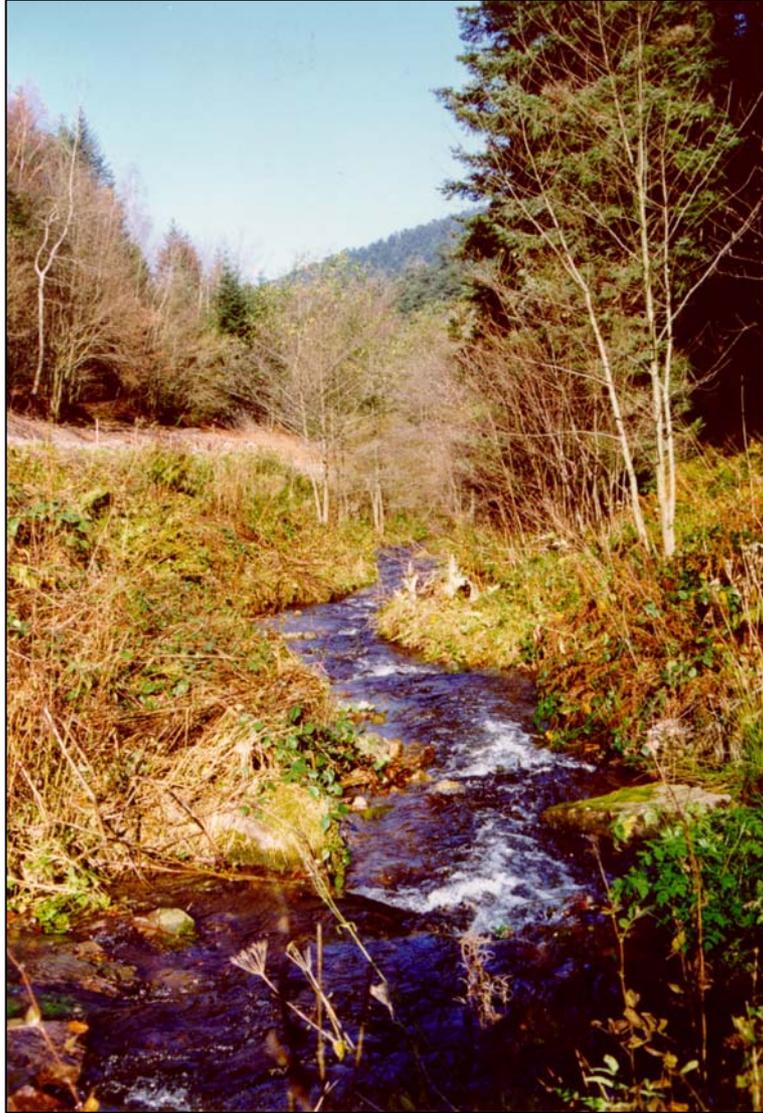
La Sarre Blanche présente le plus souvent un cours rectiligne dans une vallée étroite sur ce secteur. L'écoulement est turbulent, les berges sont stables (en partie bloquées par des remblais) et la ripisylve est souvent insuffisante

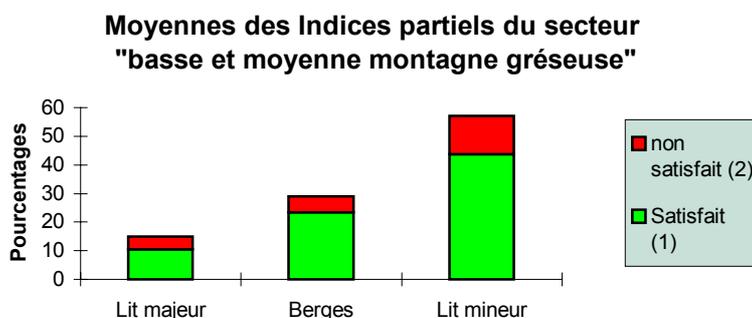
(1) : Pourcentage atteint par l'indice partiel

(2) : Pourcentage correspondant à l'importance de la perturbation pour l'indice partiel

La ripisylve est souvent insuffisante à cause des plantations d'épicéas trop proches des berges et de coupes en milieu ouvert.

Les actions exemplaires menées par l'Association Mosellane d'Economie Montagnarde (AMEM) avec les communes de la vallée vont dans ce sens : de nombreuses plantations d'épicéas ont été coupées, dessouchées, puis pâturées par des bovins rustiques (« Highland Cattle »), pour maintenir un milieu ouvert.

L'état des berges pourra aussi être amélioré. La reconquête de la ripisylve paraît très souhaitable sur certains tronçons où la ripisylve a été écartée au profit des plantations. On cherchera également à créer deux strates au moins dans la ripisylve. Certains secteurs coupés ne présentent plus qu'une rangée d'aulnes sans arbuste. Une ripisylve résistante à l'érosion de l'eau et du vent nécessite plusieurs strates de végétation qui s'équilibrent les unes par rapport aux autres.

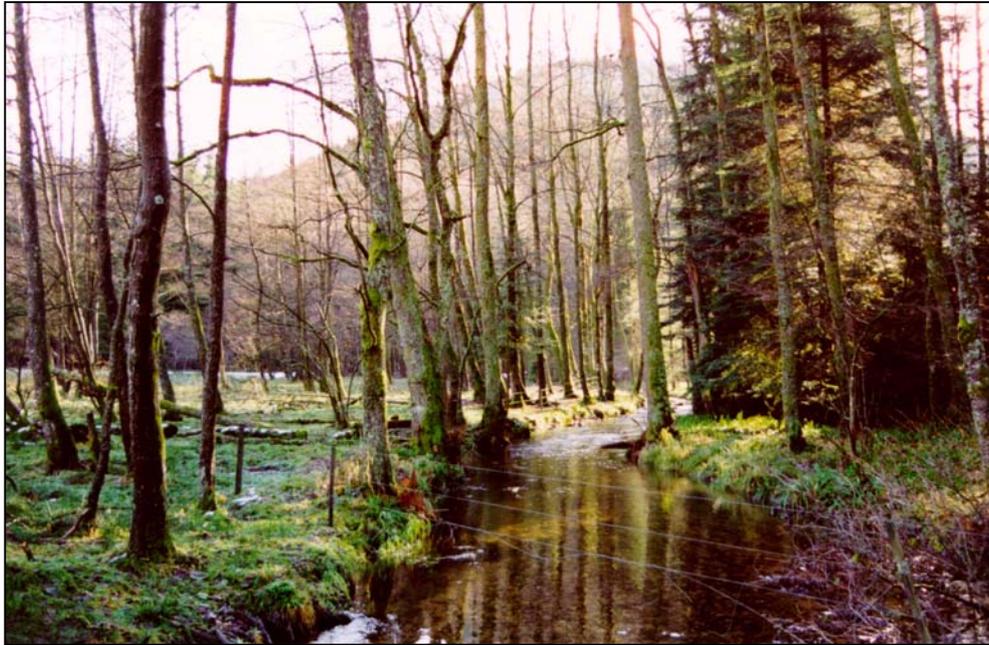
La Sarre Blanche à l'aval de la confluence du Ruisseau de la Basse Léonard. La rivière circule dans une vallée plus large et encaissée. La ripisylve est ici assez bonne (manque de strate arbustive), ce n'est pas le cas sur la majorité du tronçon. Ecoulement, profondeurs et substrats sont souvent bien diversifiés.

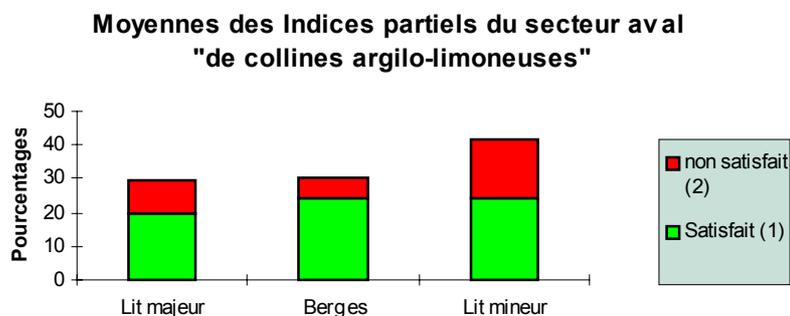
Pour le lit mineur, le maintien de la sinuosité élevée du cours d'eau est essentielle.

(1) : Pourcentage atteint par l'indice partiel

(2) : Pourcentage correspondant à l'importance de la perturbation pour l'indice partiel

L'amélioration de la qualité sera toutefois limitée sur ce secteur au lit majeur globalement préservé (voir simulations en annexes).

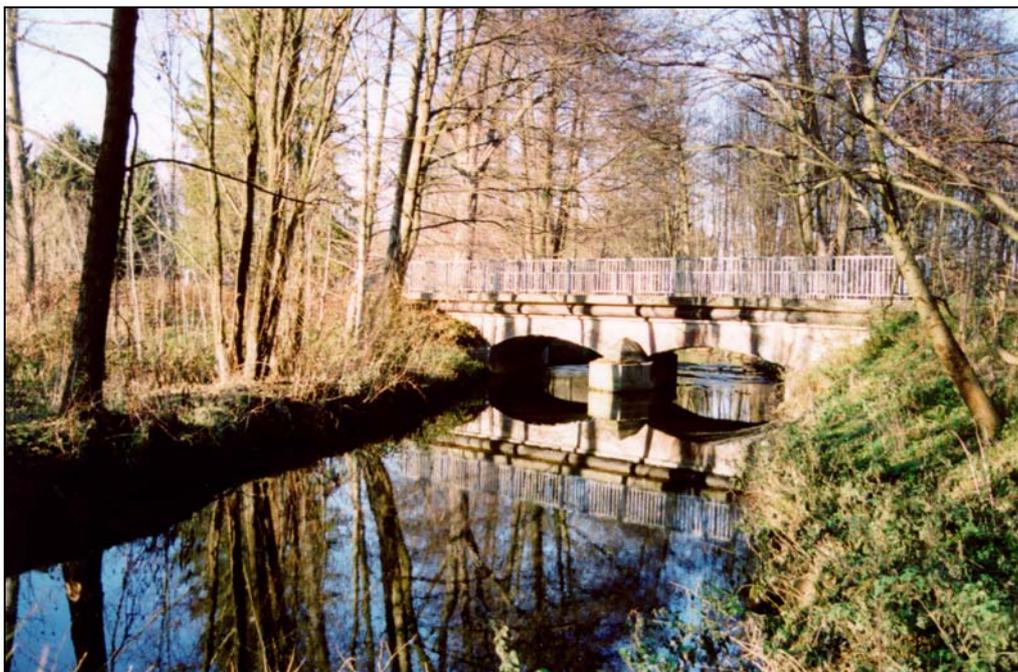
La Sarre Blanche au pont-route de Lorquin (D41). Le lit majeur étendu et les berges sont de bonne qualité. Le lit mineur est perturbé par des ouvrages infranchissables, notamment la prise d'eau du Canal de la Marne au Rhin, sur la moitié aval du secteur.

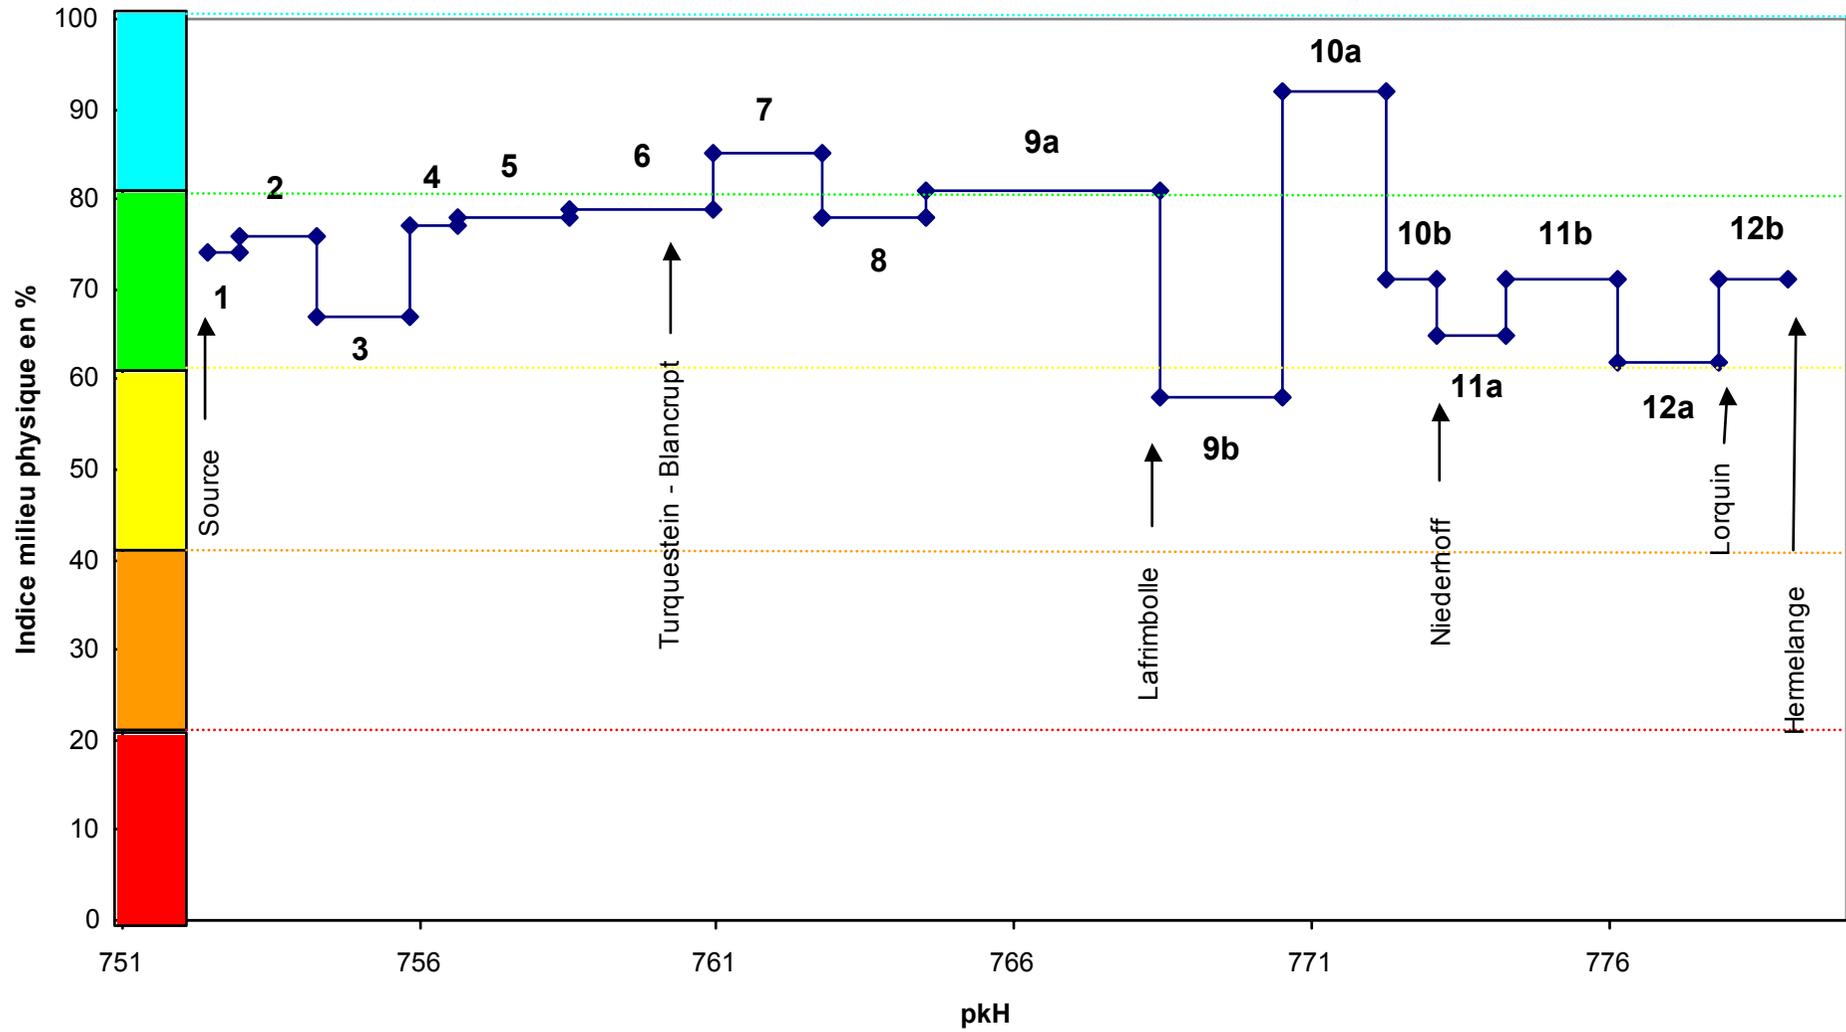
Evolution amont-aval de l'indice de qualité physique de la Sarre Blanche

Secteur montagnard des sources				Secteur médian de basse montagne gréseuse				Secteur aval de colline argilo-limoneuse			
	1 situation actuelle	1 situation améliorée	3 situation actuelle	3 situation améliorée	8 situation actuelle	8 situation améliorée	9b situation actuelle	9b situation améliorée	11a situation actuelle	11a situation améliorée	12a situation actuelle	12a situation améliorée
Occupation du sol majoritaire	cultures	prairies, forêts			cultures	prairies, forêts	cultures	prairies, forêts				
Occupation du sol secondaire	prairies, forêts	cultures			prairies, forêts	urbanisée					cultures	prairies, forêts
Dynamique des berges (anecdotique)					érodées	accumulation	bloquées	stables			piétinées	accumulation
Végétation dominante rive droite	ripisylve 1 strate	ripisylve 2 strates	ripisylve 1 strate	ripisylve 2 strates	ligneux plantés	ripisylve 2 strates	ligneux plantés	ripisylve 2 strates
