**QUALITE
DU MILIEU PHYSIQUE
DE LA LARGUE**

Campagne 1998 - 1999

Etude réalisée pour l'agence de l'eau Rhin-Meuse et la direction régionale de l'environnement d'Alsace.
Prestataires : ONF (collecte des données), bureau d'études ASPECT (découpage des tronçons)
Réalisation : Frédérique de La Gorce, direction régionale de l'environnement d'Alsace, service de l'eau et des milieux aquatiques
Editeur : Agence de l'eau Rhin-Meuse, DIREN Alsace – mai 2000 – 50 exemplaires
© 05/2000 – Agence de l'eau Rhin-Meuse – DIREN Alsace – Tous droits réservés

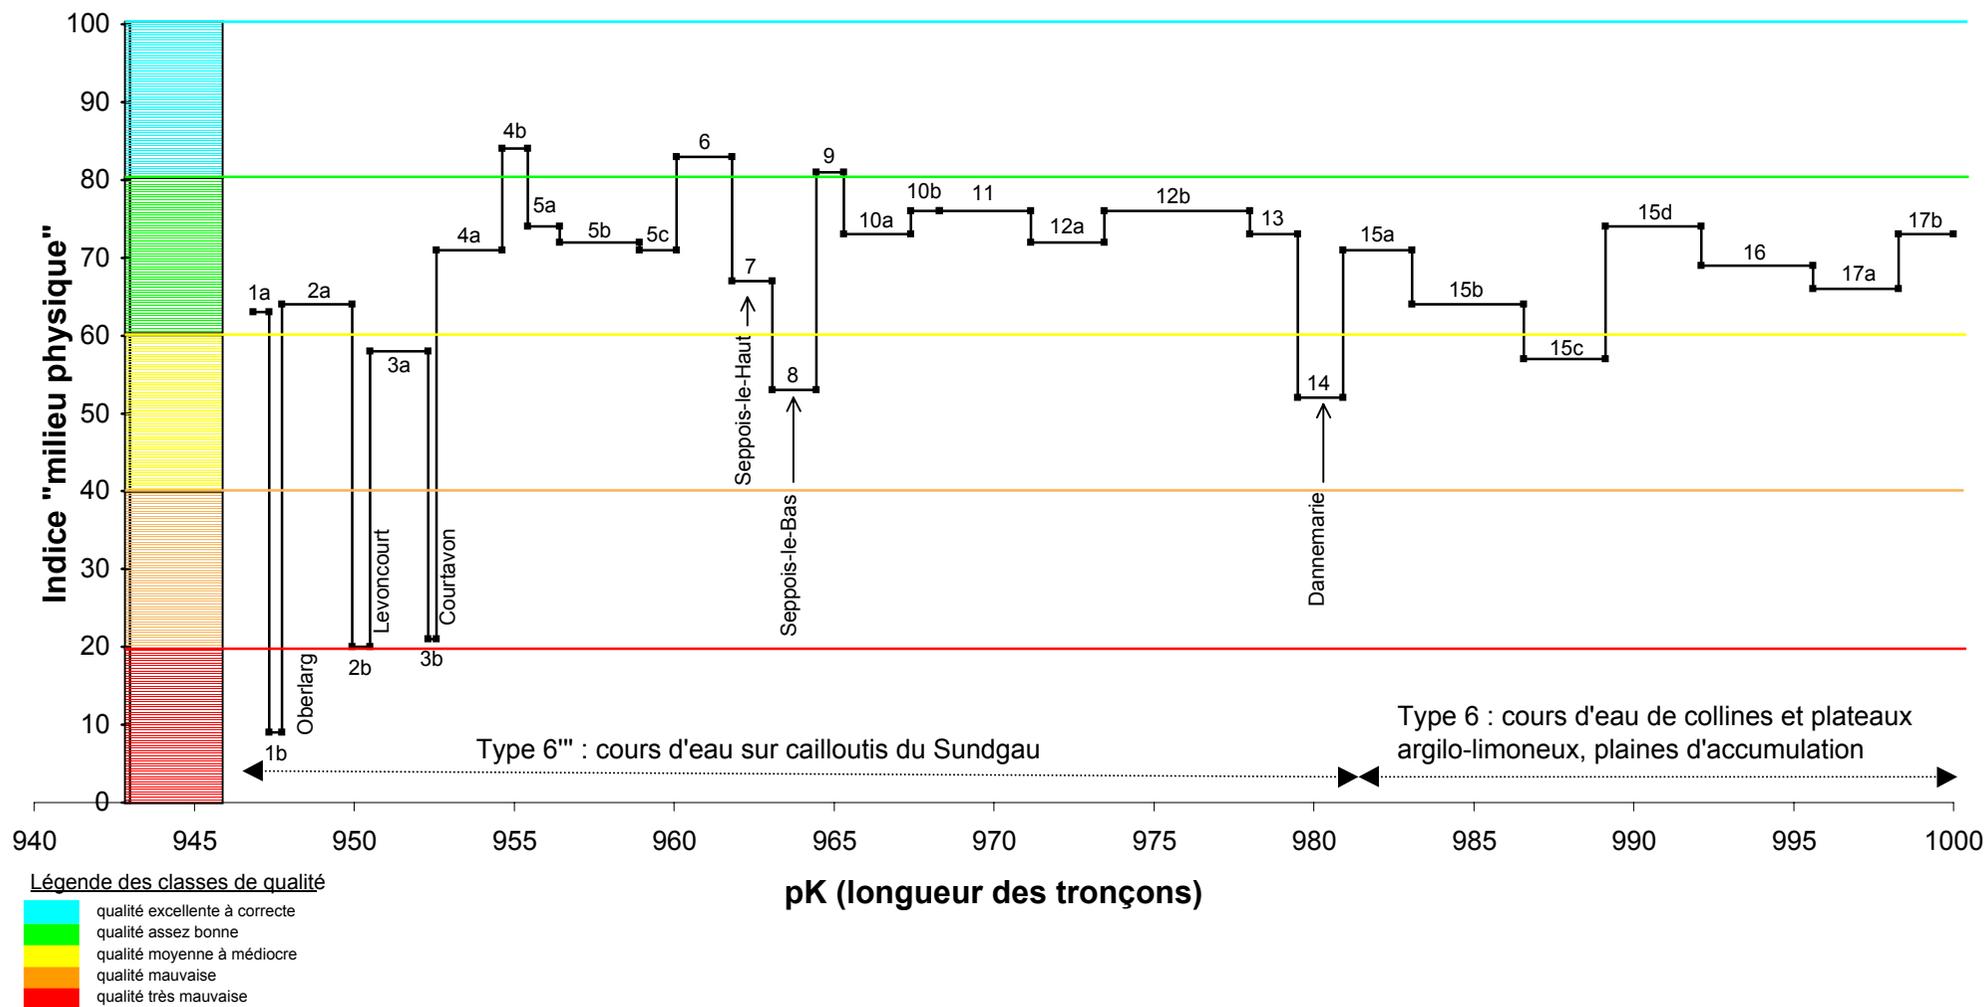
Etude du milieu physique de la Larque Evolution amont-aval de l'indice par tronçon

Le graphe d'évolution amont-aval met en évidence un niveau de qualité maximale de 65% pour ce secteur. Cette valeur assez peu élevée est due à un lit mineur peu sinueux en tête de bassin (naturel), mais aussi et surtout, à un environnement prairial souvent dépourvu de ripisylve (la rivière est utilisée comme abreuvoir pour le bétail) et à des protections de berges déjà présentes sur ce secteur.

Les "dents de scie" observées, traduisent l'existence de facteurs de dégradation importants et localisés dans les traversées d'agglomérations. Dans ces secteurs, la Largue est très artificialisée, voire canalisée.

L'impact de ces perturbations pour le cours d'eau est fort (indices < 20%) et celles-ci créent de véritables ruptures de la continuité du milieu aquatique sur tout ce secteur ou la libre circulation de la faune aquatique n'est pas assurée.

Sur ce secteur, le graphe d'évolution de la qualité amont-aval met en évidence un niveau de qualité maximale de 85%. Ce niveau de qualité est présent sur la quasi-totalité du secteur puisque les indices habitats sont toujours supérieur à 70%, sauf dans les traversées de Seppois-le-Bas et de Dannemarie.

Sur ce secteur, le graphe d’évolution de la qualité amont-aval met en évidence un niveau de qualité assez homogène autour de 70%, sauf pour le tronçon 15c qui correspond à une partie rectiligne (rectifiée et recalibrée) bordant le canal du Rhône au Rhin.
