Qualité du milieu physique de la SARRE

Résumé

Campagne 1998-1999

Etude réalisée pour l'Agence de l'eau Rhin-Meuse et la Direction Régionale de l'environnement de Lorraine
Prestataire : A.E.R.U.

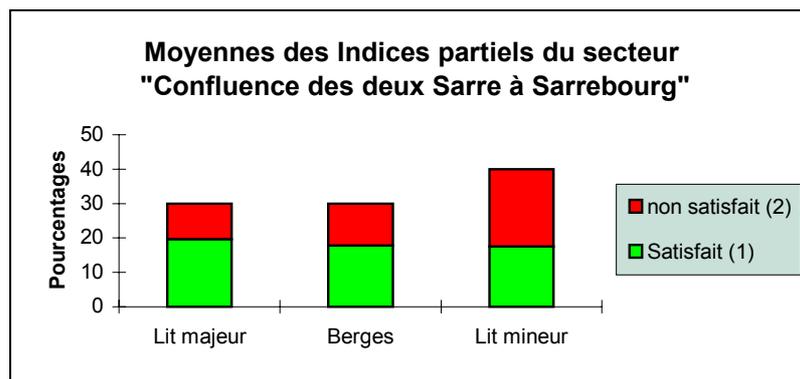
(1) : Pourcentage atteint par l'indice partiel

(2) : Pourcentage correspondant à l'importance de la perturbation pour l'indice partiel

Le graphique ci-dessus illustre le niveau d'altération des **3 grands compartiments** du cours d'eau qui constituent l'indice milieu physique global : le **lit majeur**, les **berges** et le **lit mineur**. Ces paramètres sont représentés en fonction de leur **pondération** (taille de chaque barre) dans la note générale de qualité sur 100 (voir présentation de la méthode et annexe 3). Le **niveau de dégradation** de chaque paramètre (en moyenne sur le secteur considéré) correspond à la portion rouge de chaque barre.

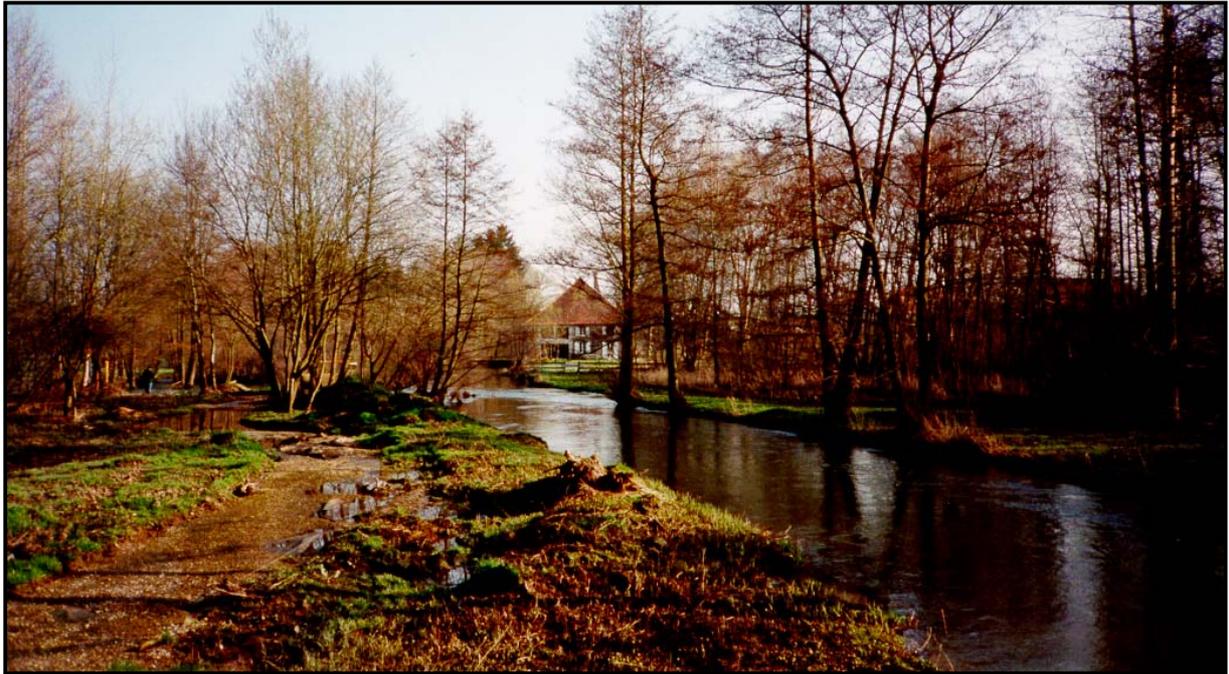
Amont du secteur (tronçon 1, au fond le Moulin d'Hermelange). Ripisylve assez bonne et présence de zones humides (ici une Aulnaie) dans le lit majeur.

Le **maintien d'un niveau de qualité** satisfaisant sur ce secteur peut s'obtenir en gérant la **ripisylve en place**, en lien avec le caractère **réversible** des dégradations subies par les berges, par rapport aux aménagements plus lourds affectant le lit mineur et le lit majeur. En effet, la **gestion sélective de la végétation** des berges peut permettre de restaurer et d'entretenir un ripisylve diversifiée, qui assure un maintien correct des berges et une participation efficace au fonctionnement global du cours d'eau (filtre, ombrage).

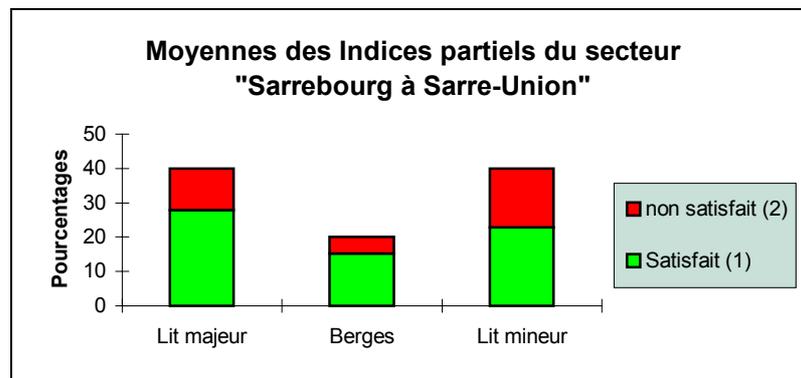
(1) : Pourcentage atteint par l'indice partiel

(2) : Pourcentage correspondant à l'importance de la perturbation pour l'indice partiel

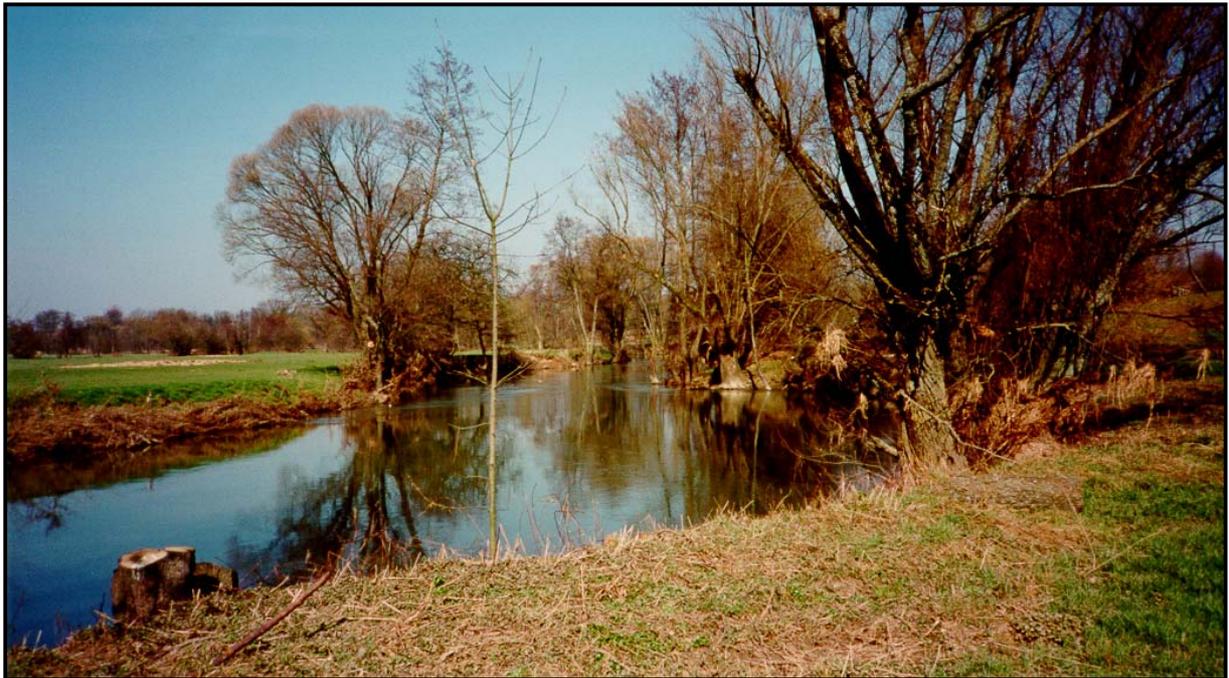
L'écoulement est influencé par les seuils (tronçon 7a). La ripisylve est bien entretenue dans un lit majeur de bonne qualité (nombreuses prairies)

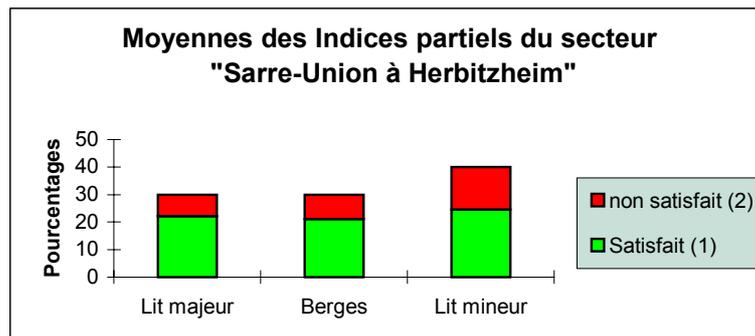
(1) : Pourcentage atteint par l'indice partiel

(2) : Pourcentage correspondant à l'importance de la perturbation pour l'indice partiel

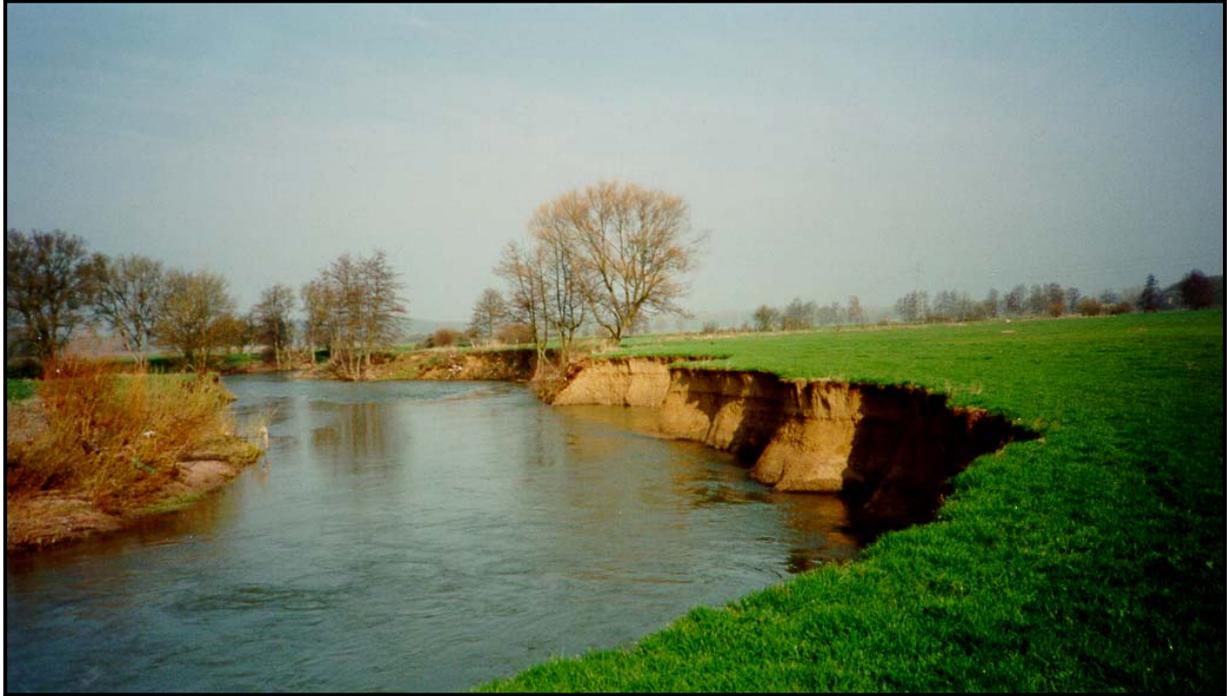
A l'aval du seuil du Moulin de la Honau (Harskirchen). La chute d'eau provoque une érosion importante de la berge insuffisamment végétalisée. La végétation est souvent clairsemée sur cette zone et nécessiterait des plantations complémentaires, y compris en traversée rurale. Le lit majeur est assez remarquable : écoulement latéral peu perturbé (remblais rares) et bonne occupation du sol (prairies)

Des travaux de **plantation** permettraient donc une **amélioration notable** de la qualité du milieu physique (gains de près de 10 % sur la note globale). La simulation (annexe 3) indique que cette qualité pourra être notablement améliorée sur les tronçons de Sarre-Union à Keskastel (tronçons 11a, 11b et 11c) et à l'amont d'Herbitzheim (tronçon 14).

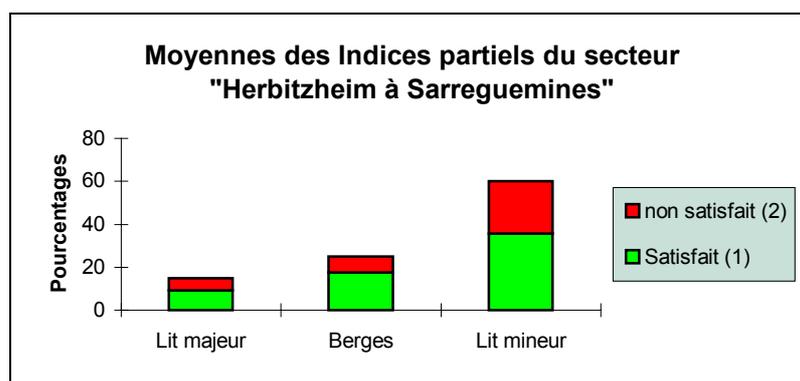
(1) : Pourcentage atteint par l'indice partiel

(2) : Pourcentage correspondant à l'importance de la perturbation pour l'indice partiel

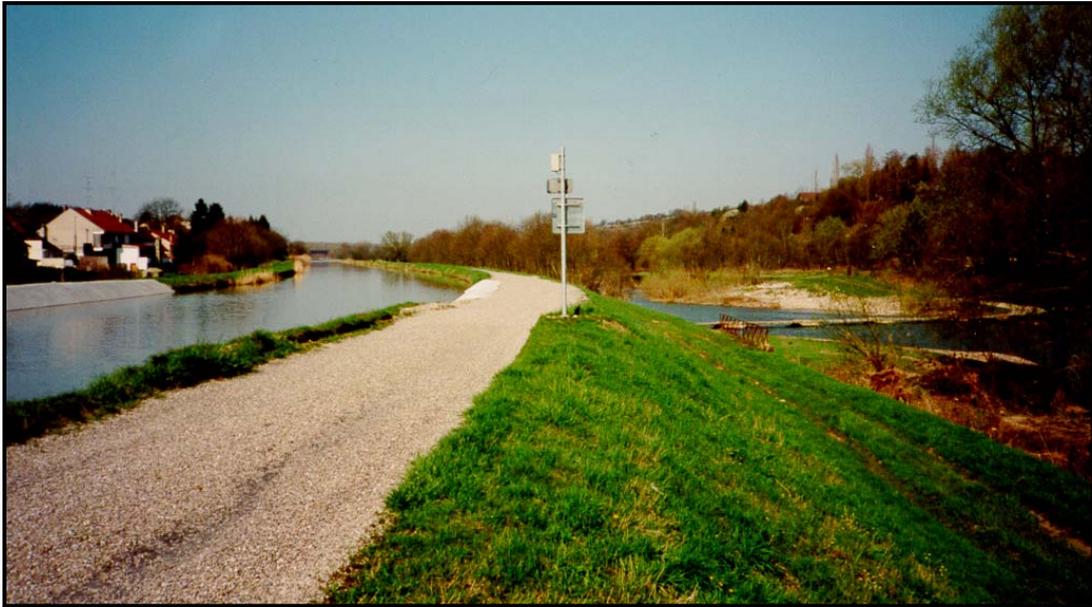
Le Canal des Houillères de la Sarre occupe le lit majeur et jouxte parfois la Sarre (en contrebas, à droite). La ripisylve est insuffisante près des villages, comme ici à Wittring. La vallée étroite est très encaissée : les versants sont pentus.

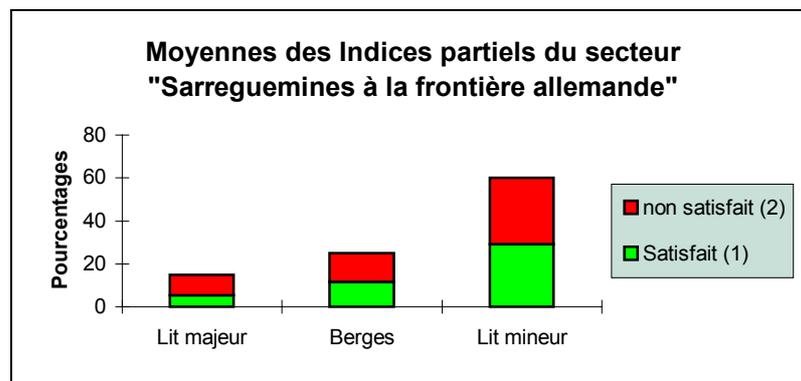
(1) : Pourcentage atteint par l'indice partiel

(2) : Pourcentage correspondant à l'importance de la perturbation pour l'indice partiel

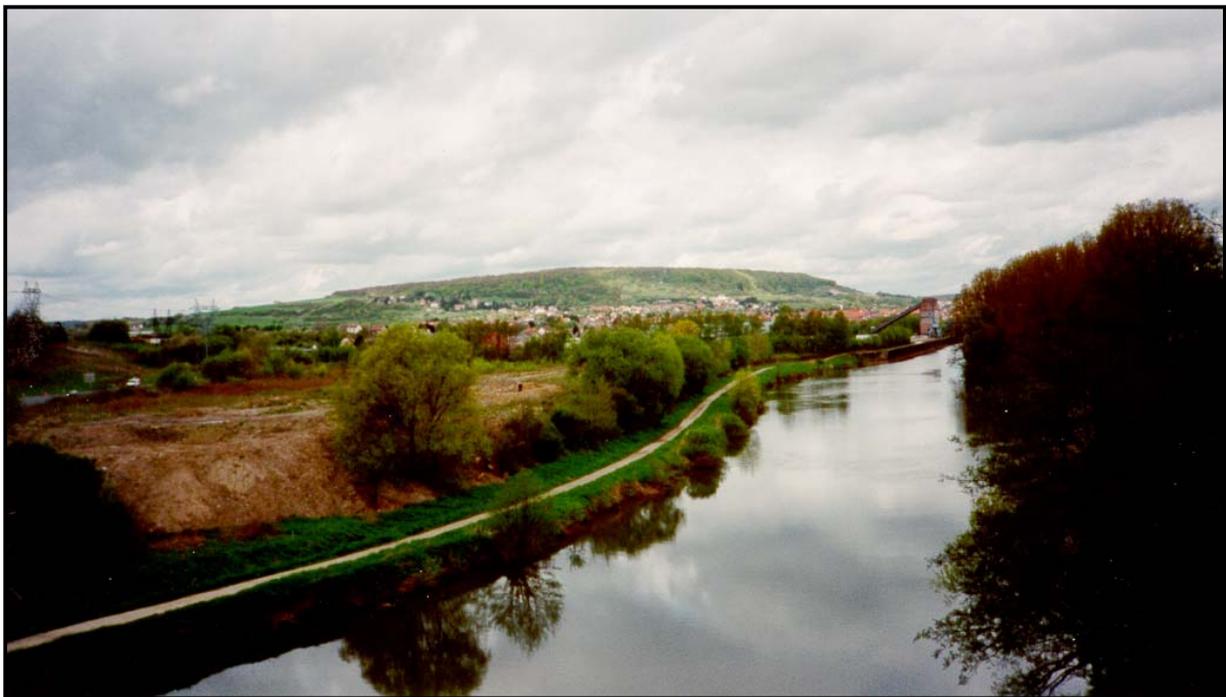
A l'aval de Sarreguemines (ici Grosbliederstroff), le lit mineur est souvent enroché et les berges sont alors dépourvues de ripisylve (rive gauche, en France). La Sarre canalisée présente un écoulement très uniformisé, lent. Le lit majeur urbanisé est remblayé, phénomène qui persiste (remblais récents au premier plan).
