# Qualité du milieu physique de la VEZOUZE

Campagne 2000-2001

Etude réalisée pour l'Agence de l'eau Rhin-Meuse et  
la Direction Régionale de l'Environnement de Lorraine  
Prestataire : THEE-AQUAPACT

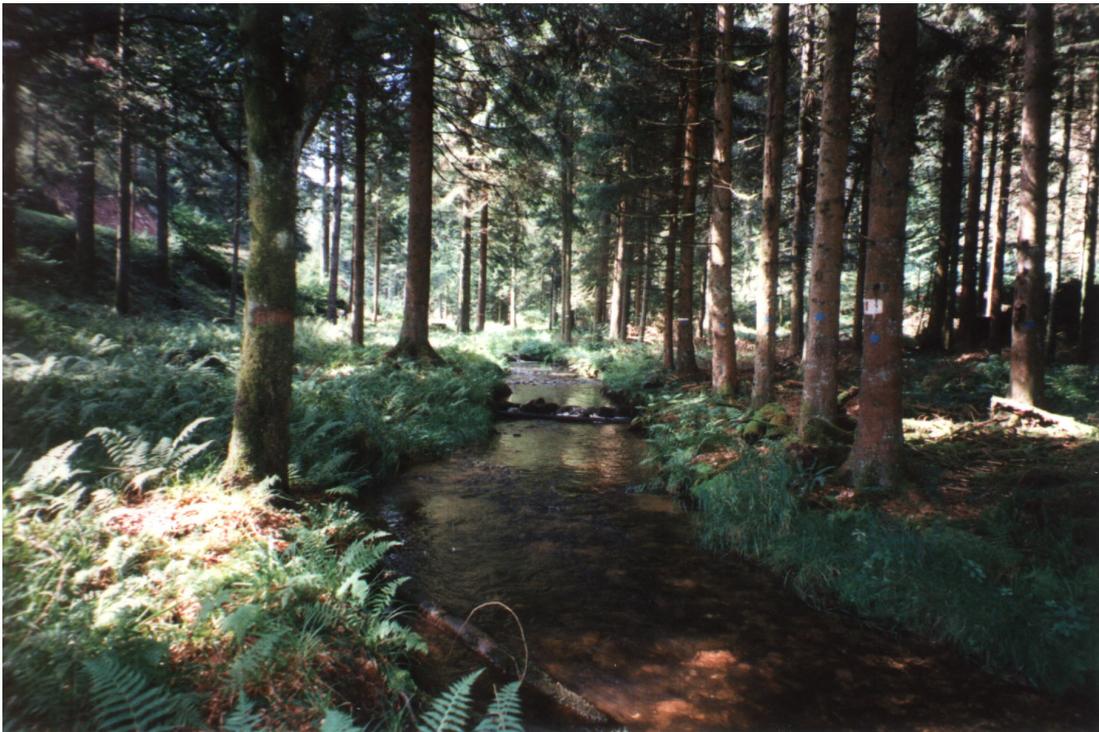
Tronçon V3 où la Vezouze longe la route forestière de Bousson.  
**Plantation d'épicéas en bord de cours d'eau. Présence de quelques seuils. Route taillée dans le massif en rive droite (à gauche sur la photo).**  
**Photo THEE.**

Afin de diversifier d'avantage le **lit mineur banalisé** par les barrages et qui tend à devenir plus homogène vers l'aval (moins de seuils, plats,...), il pourrait être envisagé la mise en place de **seuils rustiques** afin de diversifier l'écoulement et de favoriser l'oxygénation de l'eau.

Enfin, les plans d'eau en dérivation présents sur le secteur ont divers impacts sur le cours d'eau : diminution du débit, apport de matières en suspension, augmentation de la température de l'eau, apport d'espèces piscicoles d'étangs,... Ainsi, afin d'éviter la dégradation de la qualité de l'eau dès l'amont et de risquer de contaminer un cours d'eau de première catégorie par des espèces d'étang, il faut **interdire** le creusement de **nouveaux plans d'eau** en communication avec la rivière sur le secteur.

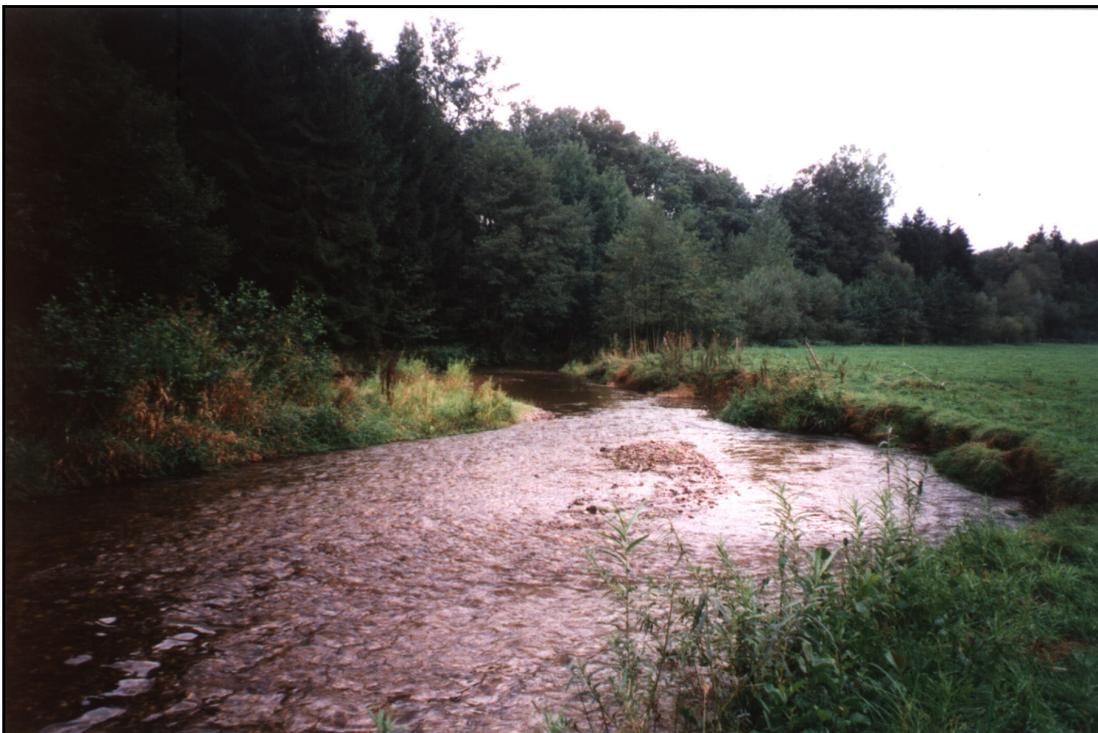
Tronçon V8c, la Vezouze à l'aval de Frémonville.

**Prairie, plantations d'épicéas et de peupliers dans le lit majeur. Tronçon sinueux. Berges à pic érodées dans les zones de méandre, barges d'accumulation. Bancs de galets dans le chenal d'écoulement.**

Les **zones humides**, représentées par quelques zones de prairie humide, sont à **préservier** du fait de leurs rôles essentiels pour le maintien de la qualité du cours d'eau (auto-épuration, épandage et régulation des crues,...).

Afin de diversifier d'avantage le **lit mineur banalisé** par les barrages et qui tend à devenir plus homogène vers l'aval (moins de seuils, plats,...), il pourrait être envisagé la mise en place de **seuils rustiques** (bois) afin de diversifier l'écoulement et de favoriser l'oxygénation de l'eau.

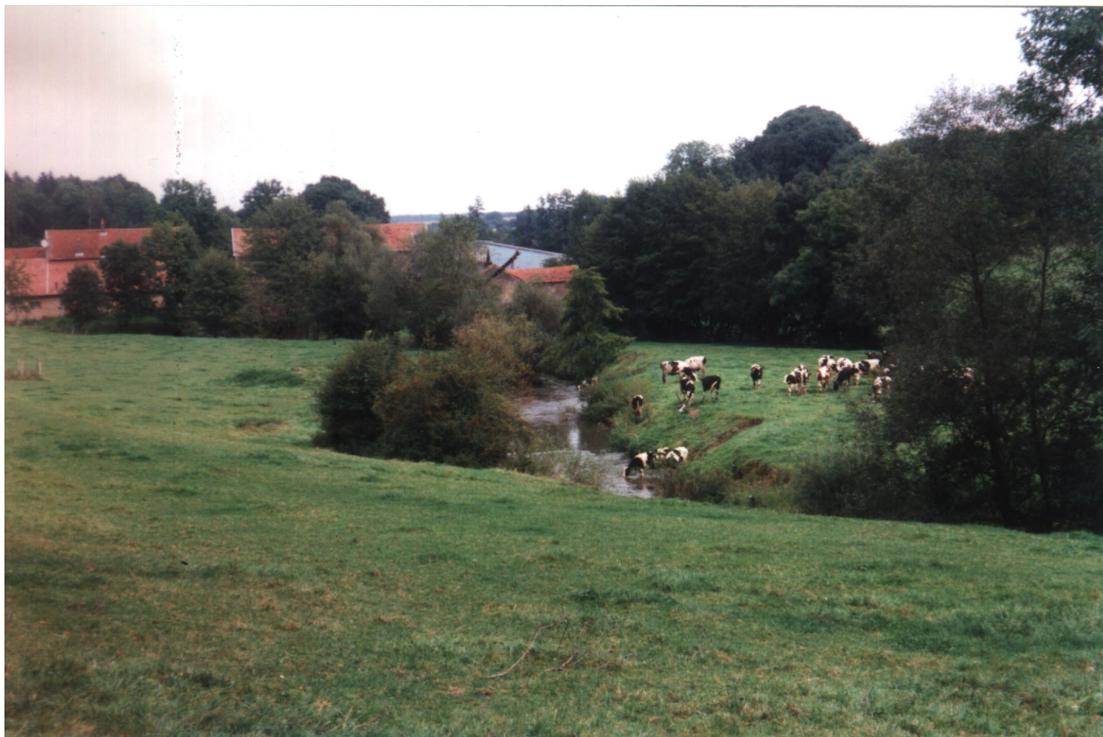
Photo 3 : Tronçon V9a, la Vezouze en aval de la Ferme du Moulin des Champs. Cours d'eau légèrement encaissé à méandres confinés. Occupation des sols par la prairie. Berges hautes, effondrées localement et piétinées par les bovins. Ripisylve clairsemée.

Il faut néanmoins réaliser **une végétalisation des berges** aux endroits où la ripisylve est clairsemée et où la berge est piétinée par le bétail. Afin de **limiter l'accès des bovins** au cours d'eau, la mise en place de clôtures est indispensable pour permettre le développement de la ripisylve et éviter la dégradation systématique des berges. Des **abreuvoirs** pourront également être aménagés avec accès localisés au cours d'eau, ou par la mise en place de pompes à nez.

La **banalisation du lit mineur** est la principale dégradation rencontrée sur ce secteur. Les travaux réalisés n'ont cependant pas trop dégradé le milieu et quelques actions permettraient de lui redonner une certaine diversité, comme la mise en place de **seuils rustiques** pour varier les écoulements et la profondeur ou encore d'épis dans le chenal d'écoulement.

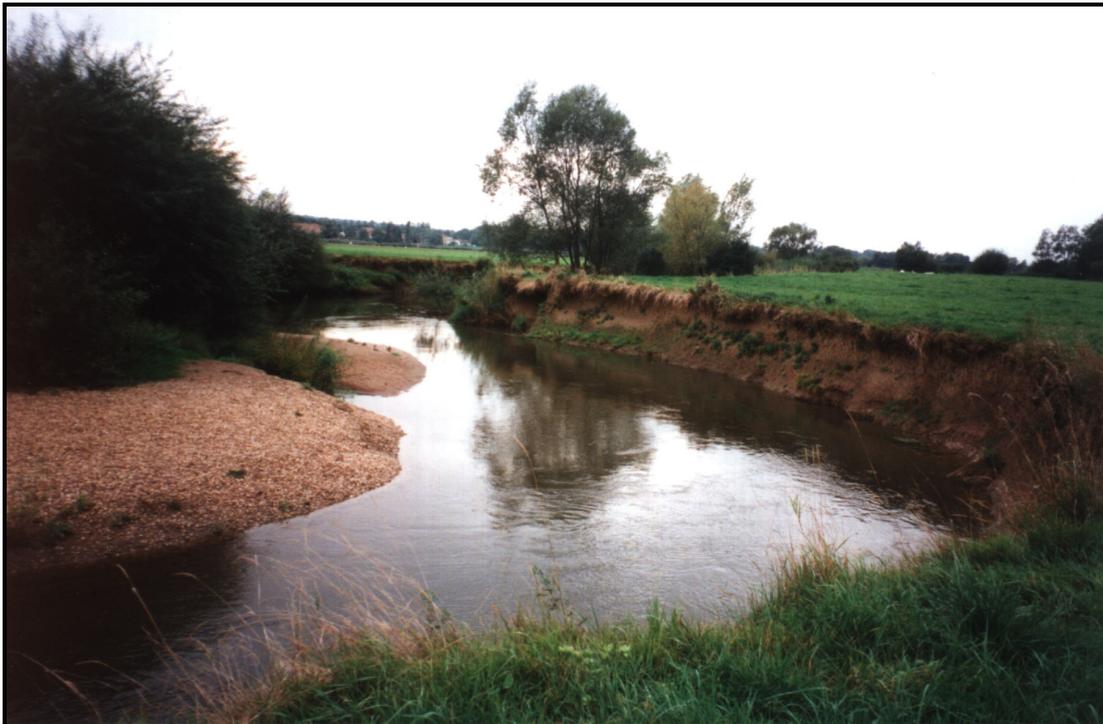
Photo 4 : Tronçon V12e : la Vezouze à Bénaménil.

**Cours d'eau méandreux dans un fond de vallée plat occupé par la prairie. Erosion régressive due à un recalibrage : creusement du lit, berges à pic et encaissées, lit mineur banalisé. Berges hautes effondrées à l'extérieur du méandre et atterrissement de galets à l'intérieur. Ripisylve clairsemée.**

Le recalibrage est également en cause dans la **banalisation** du **lit mineur** et des **berges**. Ainsi, afin de diversifier le lit du cours d'eau, il pourra être mis en place des **seuils rustiques** et d'**épîs** permettant, en fonction des secteurs, de bloquer les phénomènes d'érosion régressive et de restaurer un autocurage satisfaisant pour résorber l'ensablement du fond.

Le creusement du lit et l'augmentation de la vitesse d'écoulement qui découlent du recalibrage ont également contribué à la dégradation des **berges**. Celles-ci sont souvent **effondrées**, sapées ou **encaissées** et ne sont souvent colonisées que par une végétation herbacée inefficace à elle seule pour un maintien durable des berges. Cependant, on ne préconisera pas la protection systématique des berges, qui conduirait à un « corsetage » du cours d'eau, au blocage de la dynamique naturelle et à l'aggravation des phénomènes d'érosion du lit. Seuls les sites présentant un enjeu justifié (ouvrages, habitations, ...) pourront faire l'objet d'une protection adaptée des berges en utilisant au maximum les techniques végétales.

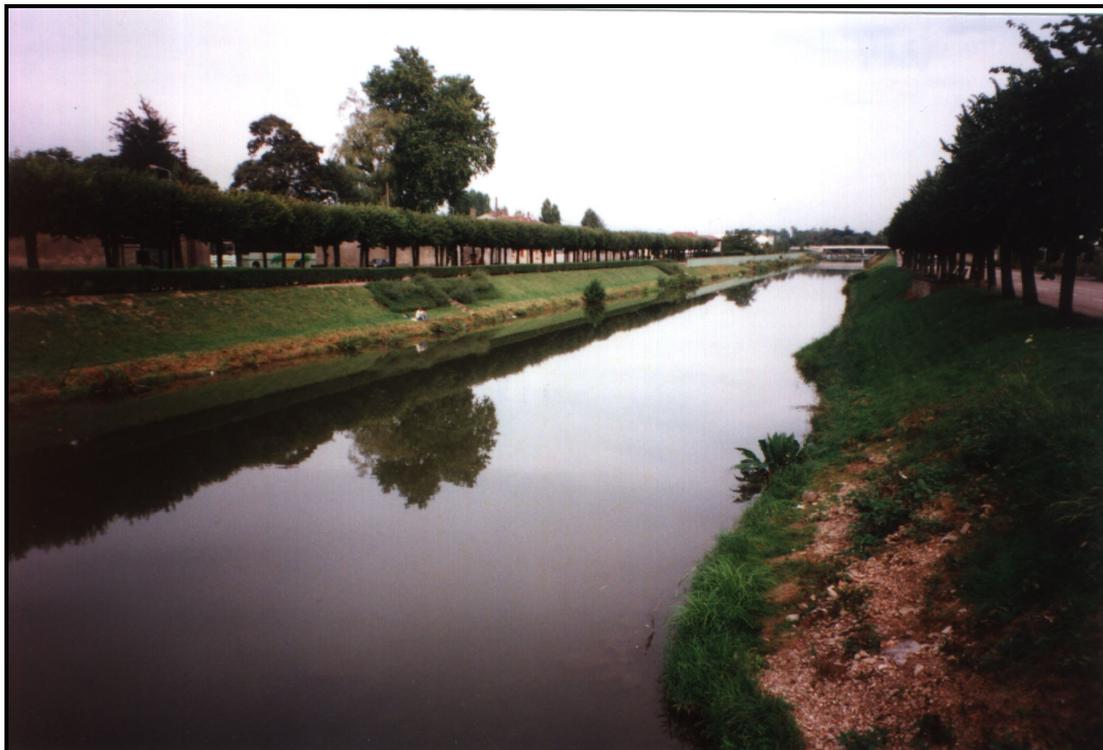
Photo 5 : Tronçon 14, la Vezouze au niveau de la traversée de Lunéville. Cours d'eau rectiligne. Berges remblayées et ripisylve inexistante (plantations ornementales en sommet de berges). Lit mineur banalisé. Présence d'un barrage au début du tronçon. Route joutant et endiguant le lit mineur en rive droite et rive gauche.  
Photo THEE.

Le cours aval de la Vezouze, de Domèvre-sur-Vezouze à la confluence avec la Meurthe, a subi de lourds travaux de recalibrage du lit et de recouplement de méandres qui ont largement banalisé le milieu. Une autre perspective d'intervention peut aujourd'hui être envisagée pour restaurer certaines fonctionnalités dégradées, en particulier pour favoriser l'épandage des crues dans les zones rurales : restauration des annexes hydrauliques, reconnections de méandres, etc... .
