Qualité du milieu physique
RUISSEAU DE VOLMERANGE
(PARTIE FRANÇAISE)

CAMPAGNE 2002

Etude réalisée pour l'Agence de l'Eau Rhin-Meuse et la Direction Régionale de
l'Environnement de Champagne-Ardenne.

Prestataire : Ecodève.

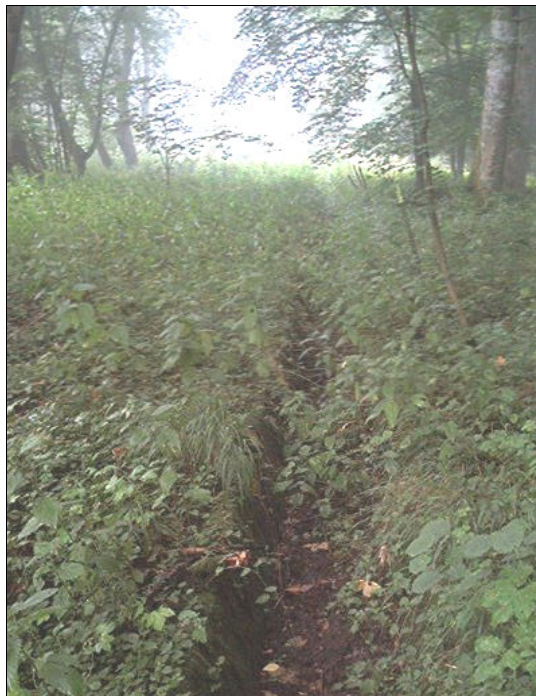
Sur ce secteur A, le ruisseau de Volmerange a subi des rectifications et a été partiellement bétonné et busé sur les deux premiers tronçons (1a et 1b). Ce sont les principales sources de dégradation du secteur au niveau de berges et du lit mineur. Cette zone de source semble avoir été aménagée par les militaires afin de canaliser l'eau et d'éviter les pertes par infiltration. Elle a été ensuite totalement abandonnée.

le ruisseau de Volmerange à la source :
lit bétonné en zone forestière
Photo Ecodève

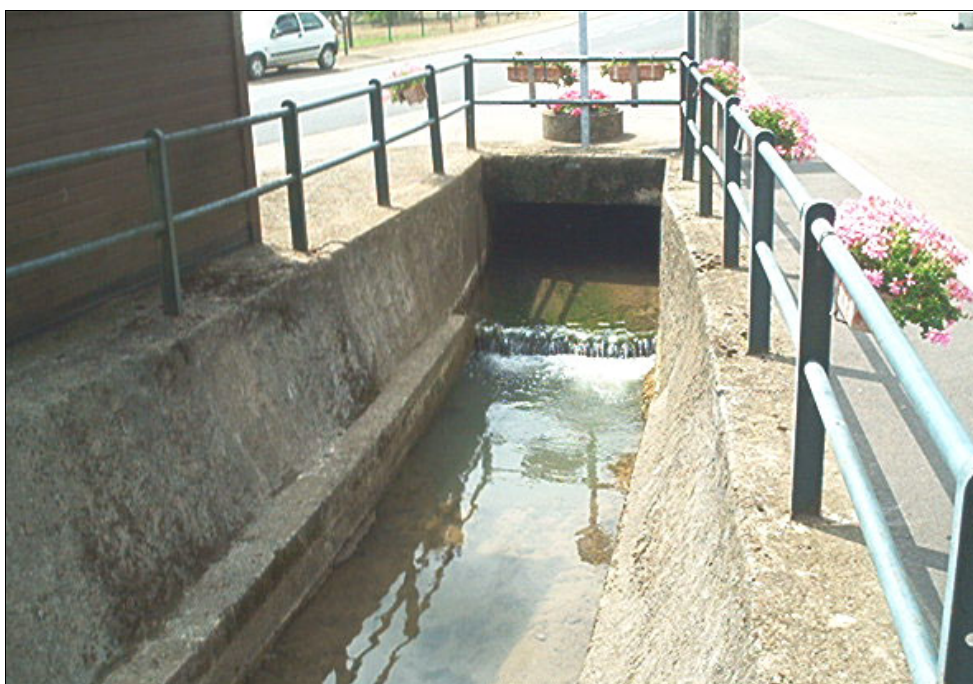
Le ruisseau de Volmerange à l'aval de Molvange :
Sortie de la partie souterraine
Photo Ecodève

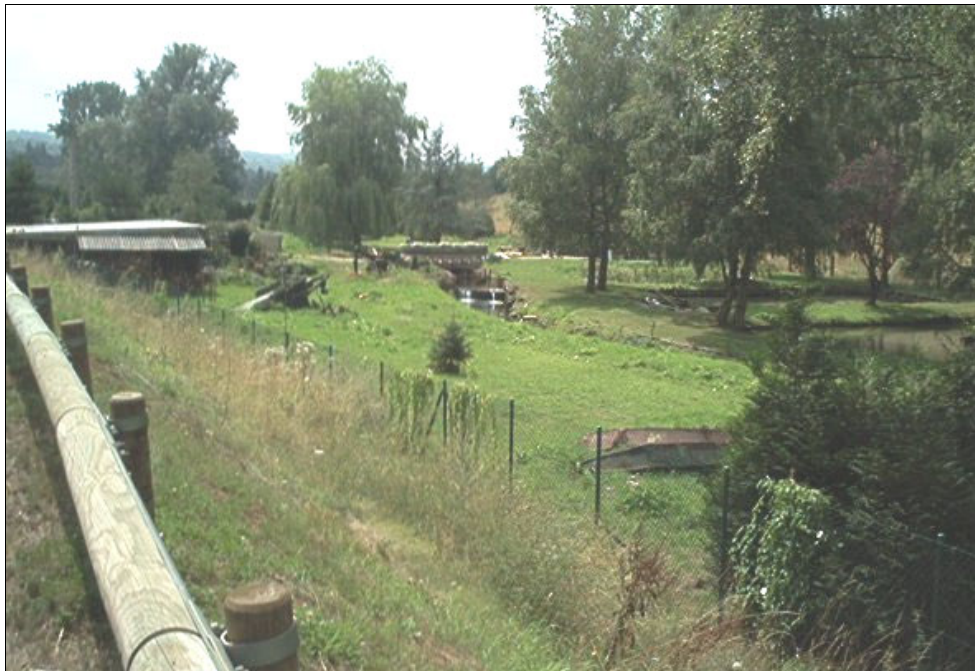
Le lit majeur reste très dégradé sur le dernier tronçon (5b), à cause de la présence de zones industrielles et de routes jouxtant le cours d'eau. Par ailleurs, le lit majeur est de qualité assez bonne sur le tronçon 4b (*aval de Molvange*), mais se détériore sur le tronçon suivant (4c) par la présence d'espaces de loisir et d'étangs de pêche. Les retenues d'eau et les étangs ont des effets néfastes sur l'amont et l'aval du cours d'eau : réchauffement de l'eau, apport en matière organique, élévation de la ligne d'eau en amont, érosion en aval, ...

Le ruisseau de Volmerange à l'aval du tronçon 4b
barrage alimentant les étangs
photo Ecodève
