Qualité du milieu physique de la CHIERS

Campagne 2002

Etude réalisée pour l'Agence de l'eau Rhin-Meuse et la Direction Régionale de l'Environnement de Lorraine

Prestataire : Jacquel & Chatillon

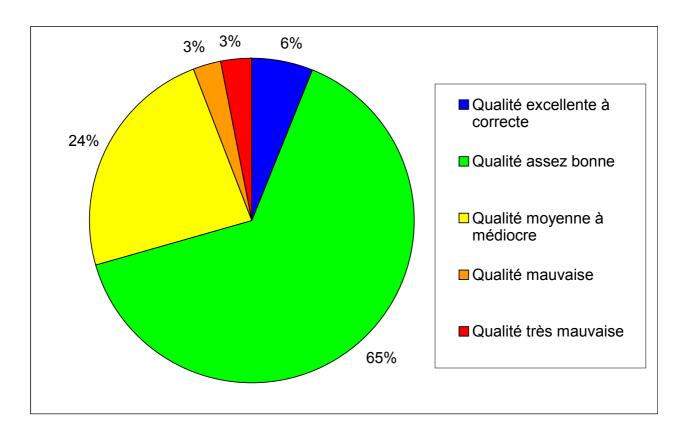
Figure n°1 - Répartition du linéaire total de la Chiers (130 km) selon les différentes classes de qualité du milieu physique

Globalement, le milieu physique de la Chiers est d'assez bonne qualité bien qu'un tiers du linéaire présente des dégradations plus ou moins importantes. Il existe un contraste important entre certaines portions très dégradées dans les zones urbanisées, et quelques rares tronçons très peu dégradés.

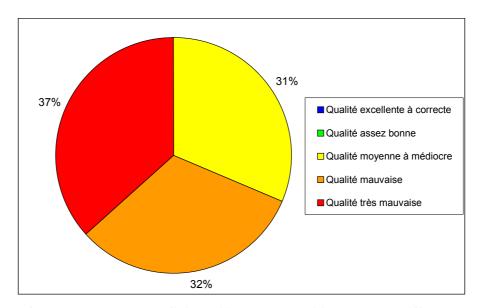
Figure n°9 - Type 4, secteur amont de la Chiers (11 km) : répartition selon les différentes classes de qualité du milieu physique

Ce secteur est caractérisé par un milieu physique de qualité moyenne à très mauvaise. C'est le secteur le plus dégradé de la Chiers sur son cours français.

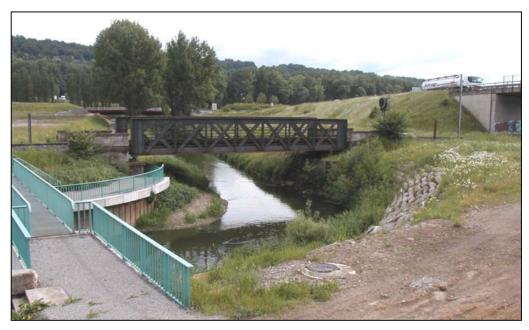
La dégradation maximale est atteinte sur les tronçons couverts qui sont situés dans les anciennes zones industrielles (1d à LONGWY et 3 à LEXY) ; seul le lit mineur qui est encore constitué de matériaux naturels possède une note supérieure à 0 %. La couverture d'un cours d'eau provoque des impacts forts sur le milieu aussi bien physique, chimique que biologique. En effet, l'absence d'éclairement bloque complètement la réaction de photosynthèse qui est à la base du développement d'un écosystème équilibré (phytoplancton, zooplancton, macro-invertébrés, poissons) et des capacités auto-épuratrices du cours d'eau.

Le tronçon 1c, situé également dans une ancienne zone industrielle de LONGLAVILLE, était couvert par le passé, il a récemment été découvert. La qualité de son milieu physique passe de « très mauvaise » pour les tronçons couverts à « mauvaise » grâce à la seule hausse de l'indice « lit mineur ». En effet, le lit majeur reste totalement remblayé et les berges artificialisées au maximum (murs en béton). Le lit mineur est de meilleure qualité dans le sens où, grâce à sa découverte, le tronçon 1c est devenu franchissable pour la faune piscicole et la végétation aquatique peut se développer.

Le milieu physique est aussi pénalisé par la dégradation de la qualité chimique de l'eau. Un rejet urbain et industriel est présent à l'aval du tronçon 1a ; son débit est non négligeable par rapport au débit de la Chiers, surtout par temps sec. Cet apport de nutriments provoque un développement important d'algues filamenteuses qui tapissent le fond du lit mineur. Cette prolifération végétale qui est une indication du déséquilibre de l'écosystème est visible sur tous les tronçons découverts de ce secteur ; elle s'étend aussi à l'aval (cf. chapitre suivant).

Photo A: La Chiers à LONGLAVILLE et MONT-ST-MARTIN (tronçons 1a-1b)

Le tronçon choisi est le 1b à LONGLAVILLE. Avec un indice global de 40 %, c'est un des tronçons les plus dégradés de la Chiers. Son lit majeur est totalement remblayé (indice partiel 4%), ces berges sont très artificialisées (indice partiel 20%), enrochements, murs en béton, plantations en haut de berge), seul l'indice du lit mineur est assez bon (64%).

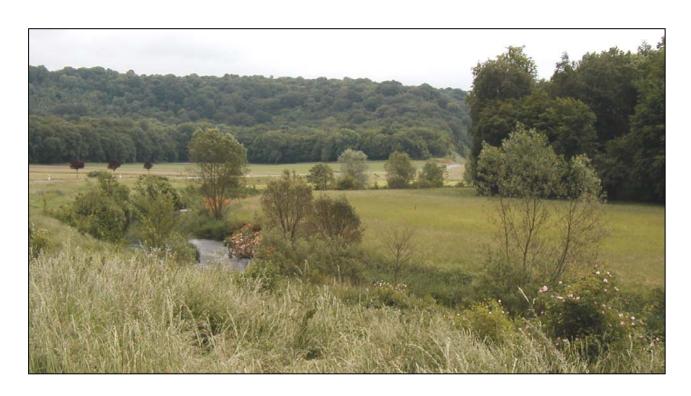
Les tronçons qui sont bordés par des zones remblayées plus ponctuelles (zones industrielles et d'habitations) possèdent une qualité moyenne à médiocre du lit majeur (4c, 6a, 6b, 7c, 7d,et 7e). La qualité du lit majeur « excellente à correcte » n'est pas atteinte, même pour les tronçons les moins perturbés (prairies), en raison de la modification de l'inondabilité due aux curages passés et de la présence de voies de communication sur remblai (routes et voie ferrée).

Photo B : La Chiers à MONTIGNY-SUR-CHIERS (tronçon 6a) ; au fond, la RD 17 en raison de laquelle ce tronçon a subi un rescindement de méandre ; ripisylve trop clairsemée ne permettant pas une protection efficace et durable des berges

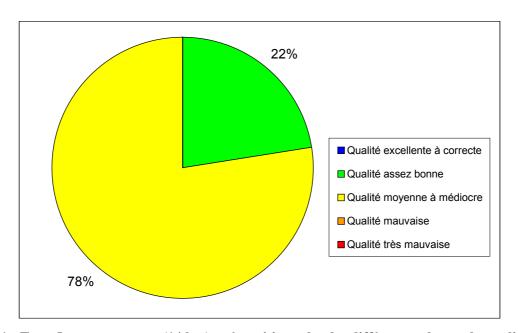
Figure n°11 - Type 5, secteur amont (14 km) : répartition selon les différentes classes de qualité du milieu physique

Ce secteur est caractérisé par un milieu physique de qualité assez bonne à médiocre. C'est un secteur assez dégradé de la Chiers.

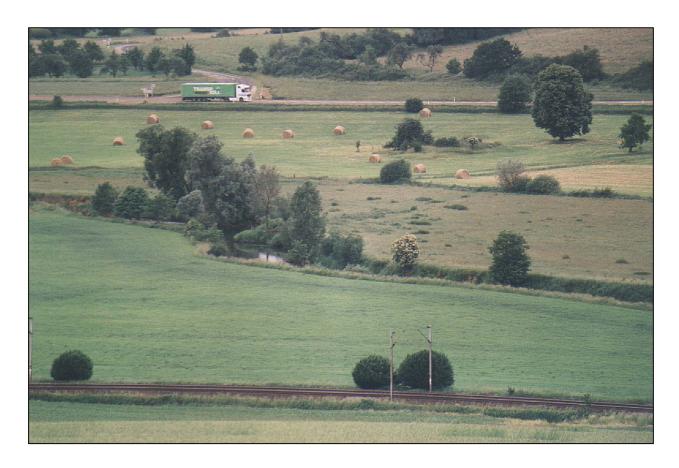
Photo C: La Chiers à VILLECLOYE et VERNEUIL-GRAND (tronçon 10); au premier plan, la voie ferrée, au fond, la RD 981. Ripisylve totalement absente (sauf ponctuellement) témoignant des travaux hydrauliques passés (recalibrage, rectification...)

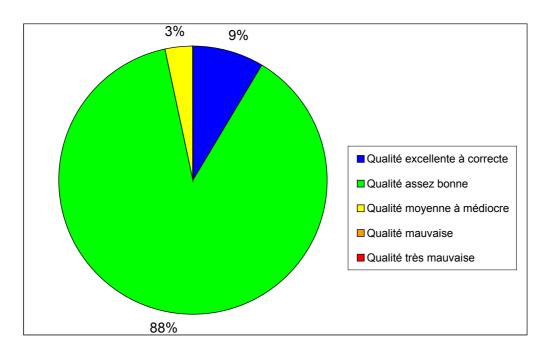
Figure n°12 - Type 5, secteur aval (34 km) : répartition selon les différentes classes de qualité du milieu physique

Ce secteur est caractérisé par un milieu physique de qualité correcte à médiocre, mais il est globalement d'assez bonne qualité. C'est un des secteurs le moins dégradé de la Chiers.

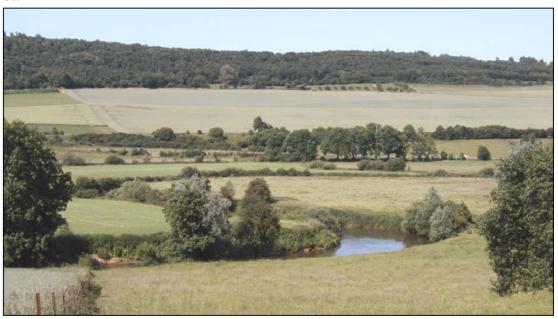
Photo D: La Chiers à VIGNEUL-SOUS-MONTMÉDY et THONNE-LES-PRÉS (tronçon 13a); tronçon naturellement sinueux mais ripisylve quasiment absente témoignant des travaux hydrauliques passés (curage, recalibrage...)

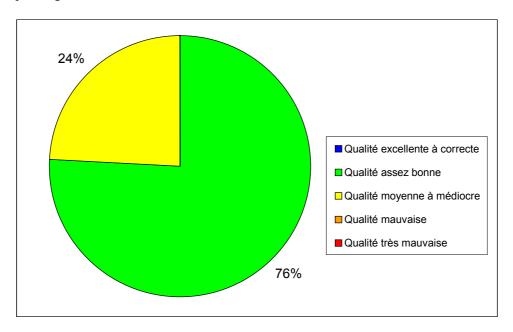
Figure n°13 - Type 6 (39 km) : répartition selon les différentes classes de qualité du milieu physique

Ce secteur est caractérisé par un milieu physique de qualité assez bonne à moyenne. C'est un secteur assez peu dégradé de la Chiers.

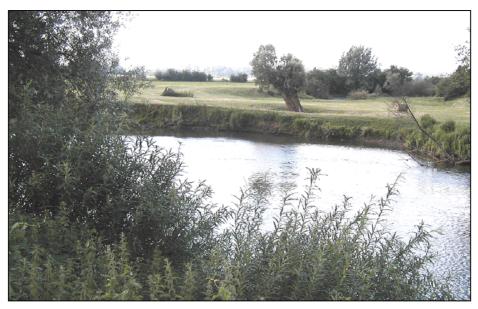
Des annexes hydrauliques sont naturellement présentes sur ce secteur. Il s'agit d'anciens lits qui forment des dépressions plus ou moins profondes dans le lit majeur. Certaines de ces annexes sont occupées par des zones humides (19b et 20d) d'autres sont totalement sèches (16a, 19a). Toute modification dans les lits majeur et mineur perturbe ou dégrade le fonctionnement de ces annexes qui sont importantes d'un point de vue hydraulique, mais aussi écologique.

Photo E: La Chiers à l'amont de sa confluence avec la Meuse (REMILLY-AILLICOURT (tronçon 20d)); au fond, une annexe hydraulique (ancien méandre)
