Réseau d'Intérêt Départemental du Bas-Rhin

Qualité du milieu physique

PLAINE CENTRE ALSACE

CAMPAGNE 2003

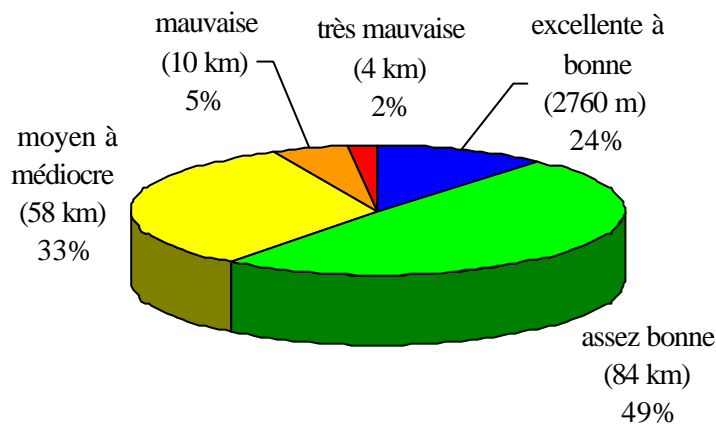
Figure 3 : pourcentage de linéaires par classes de qualité pour l'ensemble des cours d'eau étudié en plaine du Centre Alsace.

L'altération de la qualité du milieu physique en **secteurs ello-rhéans** est marquée par 49 % de linéaires étudiés en **qualité assez bonne**. Les 11 % de linéaire de **qualité bonne à excellente** représentent généralement les zones forestières et prairiales préservées. Les 33 % de linéaire de **qualité moyenne à médiocre** représentent les zones agricoles et faiblement urbanisées. Les 5 % en **qualité mauvaise** et les 3 % en **qualité très mauvaise** représentent les zones urbanisées et les lits comblés.

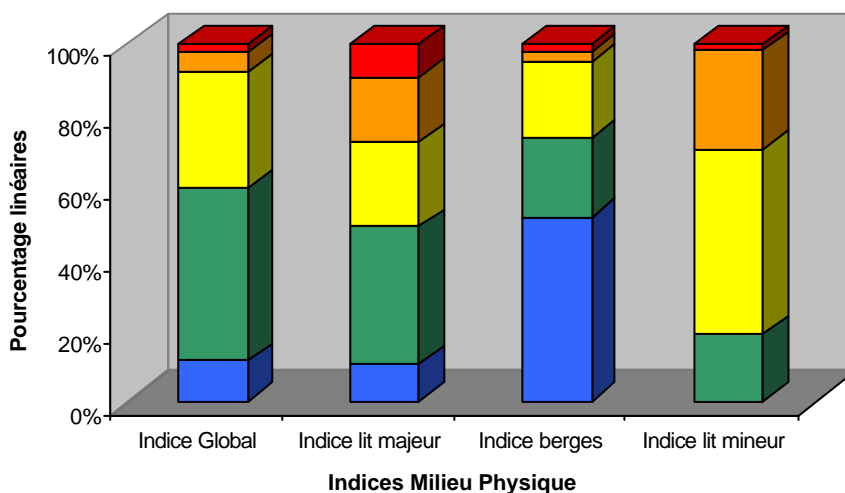
Figure 4 : niveaux de dégradation des différentes composantes des cours d'eau de plaine du Centre Alsace.

Sur la figure 4, nous observons une altération simultanée du lit majeur et du lit mineur. En effet, les perturbations liées à l'occupation et à l'aménagement du lit majeur se répercutent généralement sur le lit mineur (pression agricole et urbaine : rectification du tracé du lit, présence d'ouvrages hydrauliques, travaux et aménagements hydrauliques, ...). Le lit mineur reste toutefois globalement peu diversifié et souvent rectiligne même en zones préservées.

Les berges restent relativement bien préservées grâce à une ripisylve souvent dense et diversifiée. Seules les zones urbanisées présentent une altération plus ou moins marquée des berges.

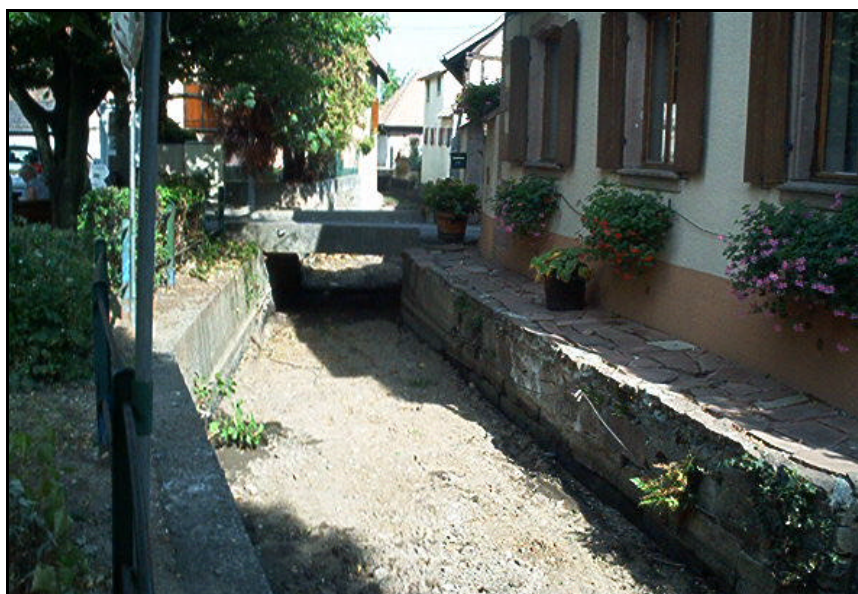
Aux passages de Scherwiller (tronçon 2b) et d'Ebersheim (tronçon 3b et 3c), les qualités du milieu physique sont respectivement très mauvaises et mauvaises. Cela s'explique par les aménagements liés à l'urbanisation (berges bloquées, fond du lit banalisé, ...). Le lit majeur n'a plus aucune fonctionnalité pour l'expansion des crues bien que le cours d'eau ne soit pas d'origine naturelle.

l'Aubach sur le tronçon 2b à Scherwiller :
urbanisation, sécheresse de l'été 2003
Photo Ecodève

La sécheresse de l'été 2003 a montré sinistrement pour les poissons la fragilité du fonctionnement de ce cours d'eau artificiel face aux aménagements et travaux hydrauliques non raisonnés. La gestion durable de ce cours d'eau peut s'apparenter à celle d'un cours d'eau naturel.

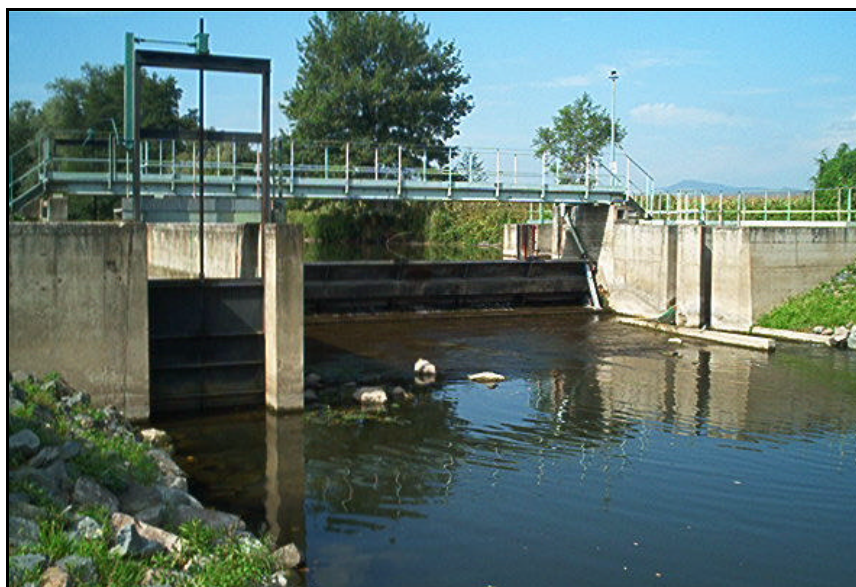
Le tronçon 2 du Fischerschluth est de moyenne à médiocre qualité. Cela s'explique par une altération du lit majeur lié à la présence d'un chemin longeant le lit. Une altération du lit mineur s'explique par la présence du barrage qui est toutefois franchissable par les poissons grâce à une passe. Les débits sont contrôlés et la sinuosité du tracé est également réduite.

le Fischerschluth sur le tronçon 2 à Ebersmunster :
ouvrage hydraulique de gestion de débit
Photo Ecodève

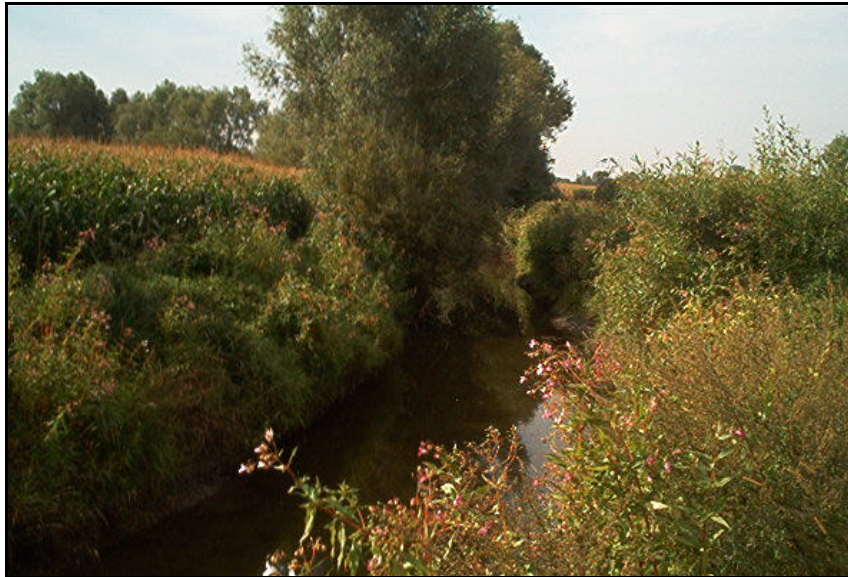
Le tronçon 1, en secteur de prairies et de cultures est d'assez bonne qualité. Toutefois la présence de plusieurs anciennes digues et de cultures de maïs, explique l'altération du lit majeur à un niveau mauvais. Le lit mineur est également altéré à un niveau moyen, cela s'explique par le caractère rectiligne du tracé et la banalisation du fond du lit.

le Bornen (Hambach) sur le tronçon 1 à Ehnwihr :
monoculture de maïs
Photo Ecodève

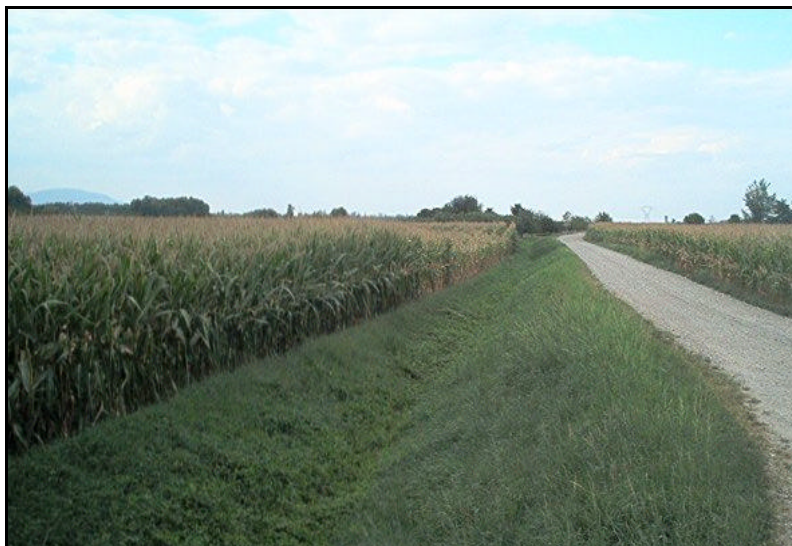
Le tronçon 1a est de moyenne à médiocre qualité. Le lit majeur est altéré à un niveau mauvais du fait de la pression agricole. Les berges et le lit mineur sont de qualité moyenne à médiocre (absence de ripisylve, allure de fossé calibré, banalisation des faciès).

le Friesengraben sur le tronçon 1a à Boesenbiesen :
allure de fossé agricole
Photo Ecodève

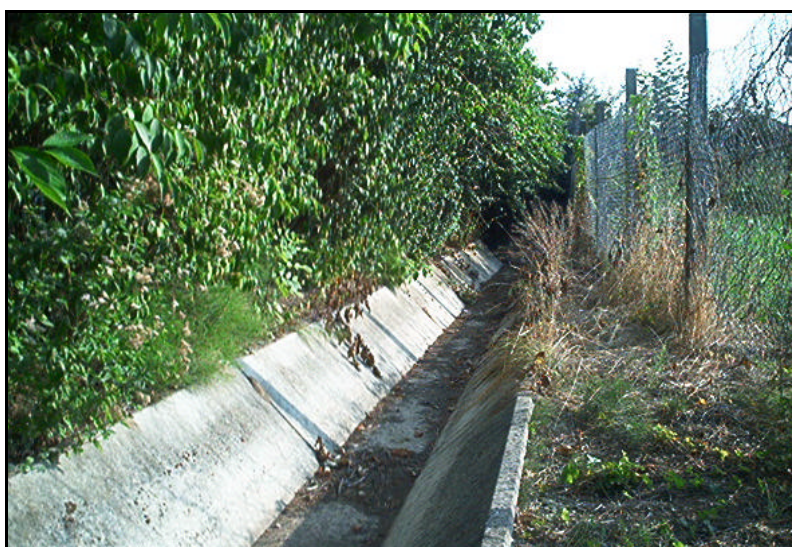
Le tronçon 1c est de **très mauvaise** qualité. Le cours d'eau est bétonné et partiellement enterré. Le milieu est artificialisé et a totalement perdu son fonctionnement et son aspect naturel. Les tronçons 1b (scierie) et 1d (zones péri-urbaines et commerciales) sont de qualité moyenne à médiocre.

le Landweggraben sur le tronçon 1c à Hilsenheim :
cours d'eau bétonné
Photo Ecodève

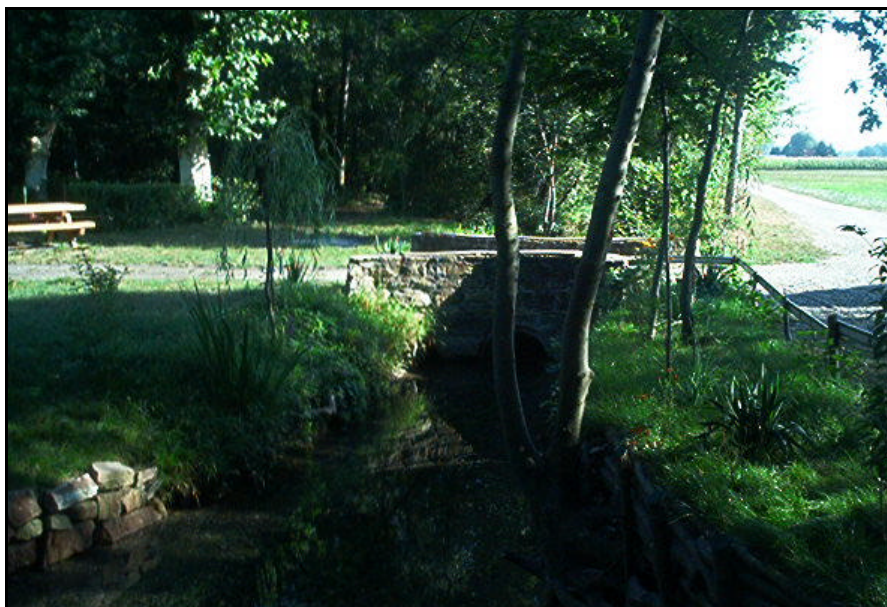
Le tronçon 1 en aval de la Chapelle est de moyenne à médiocre qualité. Le lit majeur et le lit mineur est de moyenne à médiocre qualité. Cela s'explique par la présence d'un chemin longeant le lit et un tracé très rectiligne. La présence du Potamot coloré montre une eau oligotrophe.

le Hanfgraben de Herbsheim sur le tronçon 1 :
résurgence de la Chapelle Saintes Maternes
Photo Ecodève

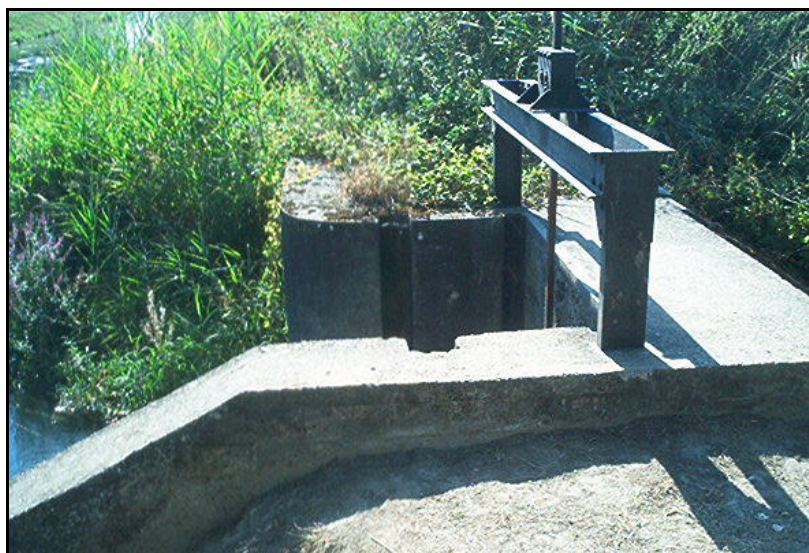
Le **Brunnwasser** est alimenté par le contre canal du Rhin avec un système de vannage. Le milieu physique est fortement altéré en amont lors de la traversé de Rhinau.

le Brunnwasser sur le tronçon 1a :
prise d'eau sur le contre canal
Photo Ecodève

Les tronçons 1a et 1c sont de qualité moyenne à médiocre. Cela s'explique par une altération du lit majeur et du lit mineur en amont de Rhinau du fait de la présence de culture et la banalisation du lit. En aval de Rhinau (tronçon 1c), le caractère rectiligne du tracé explique l'altération du lit mineur.

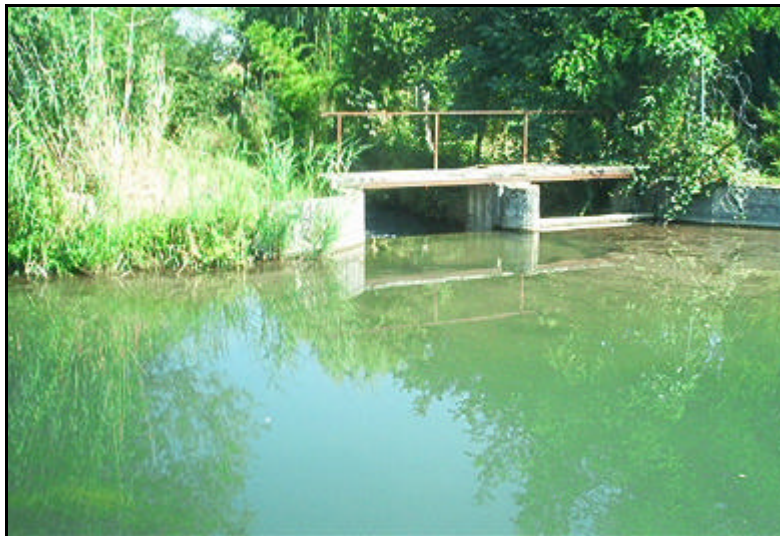
La présence d'un bief en aval de Daubensand induit une altération du milieu physique. Cela s'explique par la rectification du tracé, la présence d'ouvrages non franchissables par les poissons, la présence d'une pisciculture et la banalisation du lit.

dérivation du bief du Muhlbach de Daubensand :
ouvrage hydraulique
Photo Ecodève

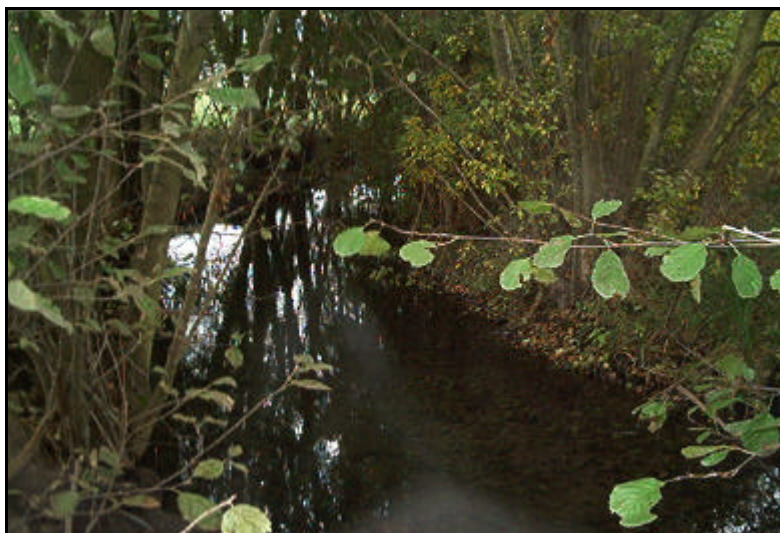
Le **Trulygraben** est d'assez bonne qualité. Son caractère de cours d'eau phréatiques pures explique la présence de Potamot coloré à la source. Les berges sont d'excellente qualité, le lit majeur est légèrement perturbé par la présence du zoo de Truly et d'une exploitation agricole. Le lit mineur est de qualité physique moyenne à médiocre. Cela s'explique par la faible diversification du lit mineur.

Trulygraben en amont du zoo :
Cours d'eau phréatiques
Photo Ecodève

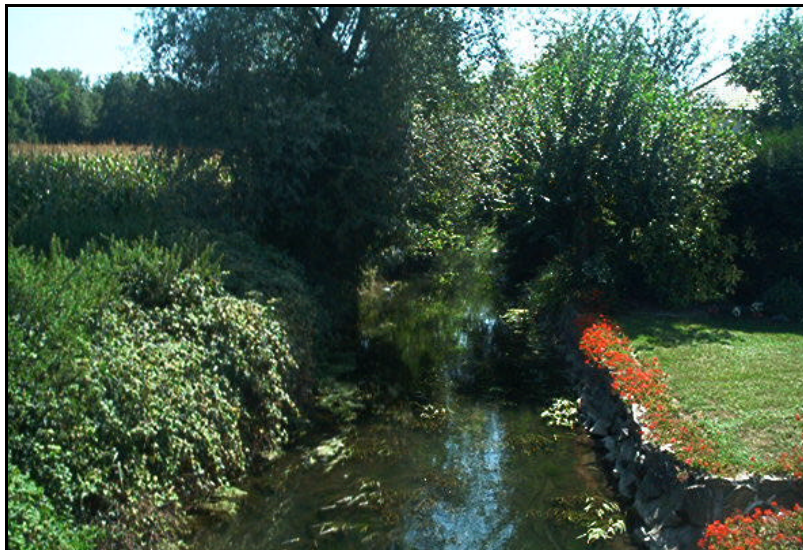
Les tronçons 1, 2' et 4 sont altérés à des niveaux moyens à médiocres. Ce sont les aménagements liés à l'urbanisation et le caractère rectiligne du tracé du cours d'eau qui sont à l'origine de ces altérations.

le Hanfgraben à Gerstheim :
aménagements liés à l'urbanisation
Photo Ecodève

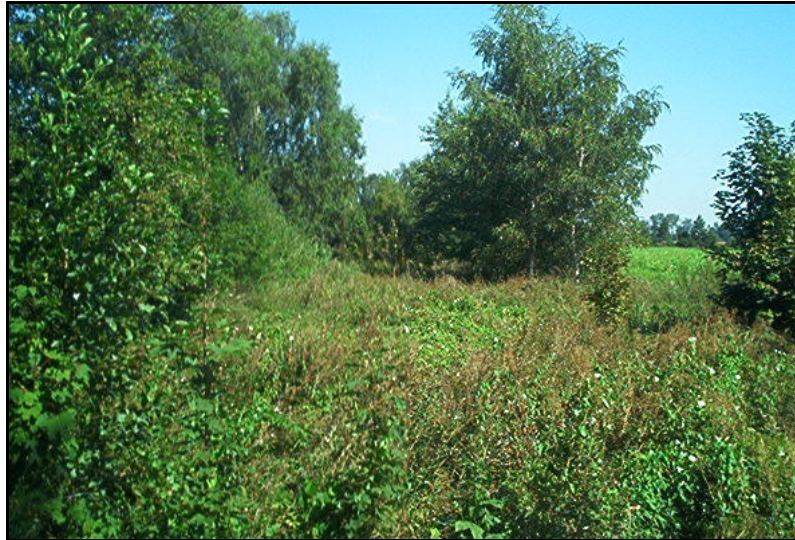
Les berges conservent une bonne qualité grâce à la présence d'une ripisylve diversifiée. Le lit majeur et les berges sont de mauvaises qualités. Ce cours d'eau n'a plus le fonctionnement d'un écosystème de rivière (milieu aquatique, milieu rivulaire). La ripisylve relictuelle jouerait le rôle d'un écosystème de bosquet.

le Krummgraben sur le tronçon 1 :
lit déconnecté
Photo Ecodève

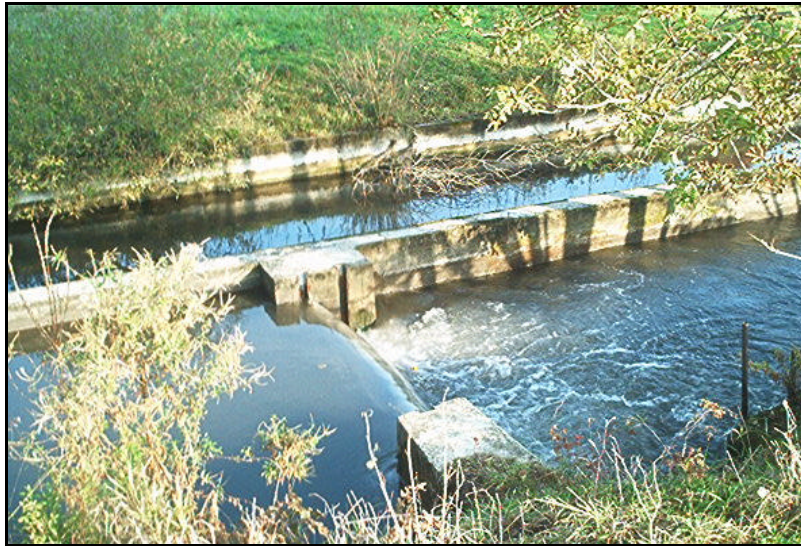
Le second tronçon est de mauvaise qualité. Cela s'explique par les aménagements liés à l'urbanisation. En amont de ce tronçon, la présence d'une ancienne pisciculture perturbe également les trois composantes du cours d'eau.

le Neuergraben sur le tronçon 1b :
aménagement de pisciculture
Photo Ecodève
