Qualité du milieu physique

RUISSEAU DU GIESSEN

CAMPAGNE 2003

Etude réalisée pour le Conseil Général du Bas-Rhin (RID 67) et l'Agence de l'Eau Rhin-Meuse

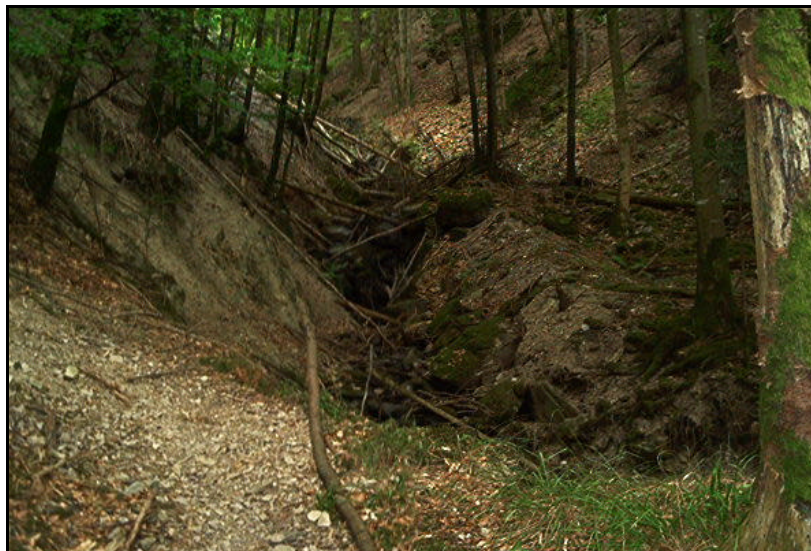
Les tronçons 1 et 3a ont une qualité **bonne à excellente** autant sur l'indice globale que sur les indices partiels. Cela s'explique par le fonctionnement totalement naturel du cours d'eau.

Le ruisseau du Giessen au tronçon 1 :
Vallée en V.
Photo Ecodève

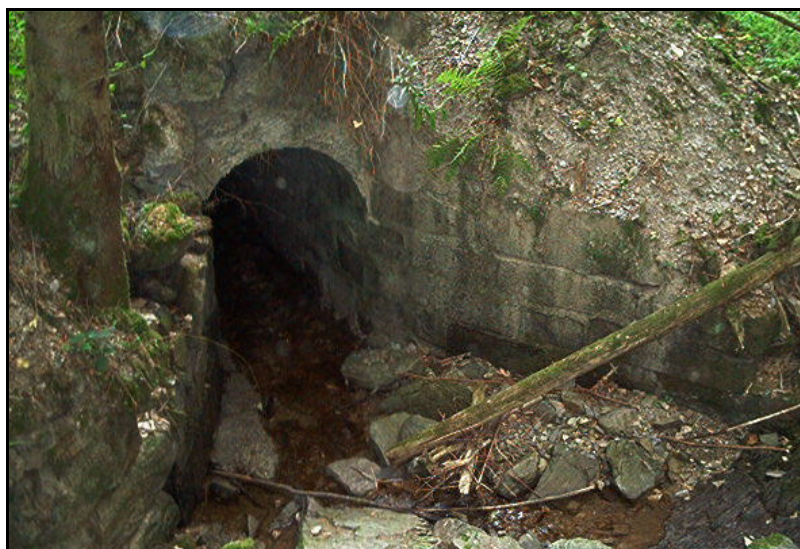
Seul le tronçon 2 (*Rain des Allemands*) voit son milieu physique se dégrader légèrement vers une qualité **assez bonne**. Cela s'explique simplement par la présence d'un ouvrage infranchissable par les poissons. Alors que le lit majeur et les berges sont d'excellente qualité, le lit mineur est déclassé vers une qualité assez bonne.

Le ruisseau du Giessen au tronçon 2 :
Ouvrage infranchissable par les poissons.
Photo Ecodève

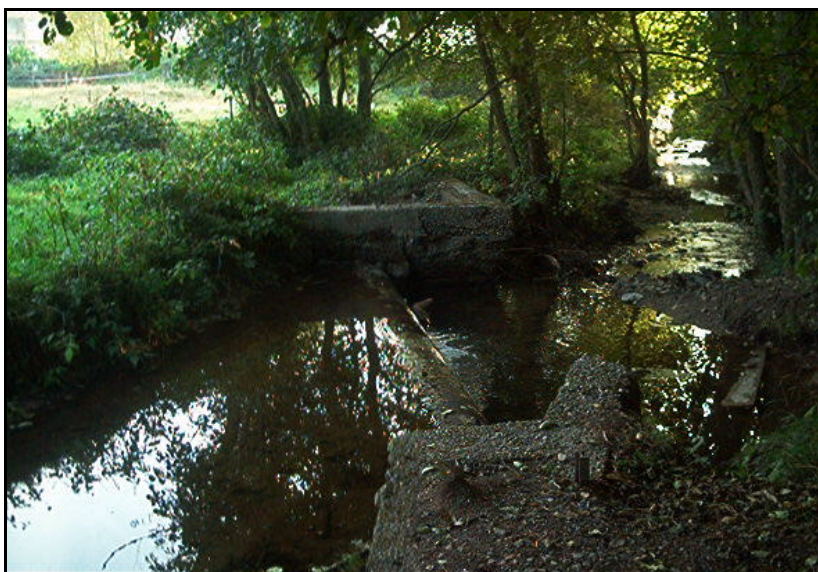
Ponctuellement, les aménagements hydrauliques liée à l'urbanisation (berges bloquées, présence d'étangs, remblais du lit majeur, petits ouvrages hydrauliques) sont à l'origine de perturbations hydrauliques et écologiques. Cela reste toutefois limité dans l'espace du fait de l'éparpillement de ces aménagements tout au long du tronçon. Entre ces aménagements, le fonctionnement naturel du cours d'eau est relativement bien préservé (ripisylve diversifiée, berges naturelles, lit diversifié, ...).

le ruisseau du Giessen à Steige
petit seuil en béton
photo Ecodève

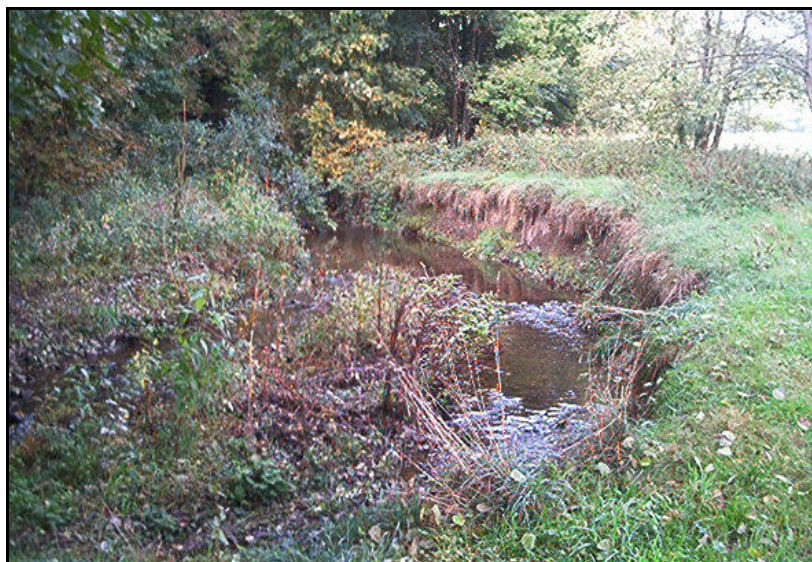
le ruisseau du Giessen entre Saint-Martin et Villé :
berges érodées, reméandrage naturel.
Photo Ecodève

Les berges sont globalement occupées par la ripisylve. Le dynamisme du cours d'eau tend à restituer une certaine sinuosité en érodant les zones où les berges sont dénudées.

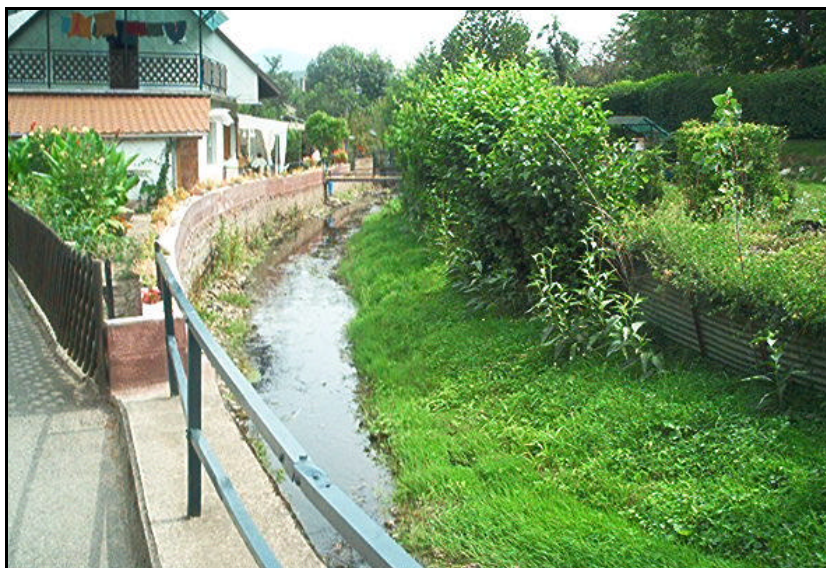
Les **berges** sont de qualité **mauvaise**. Elles sont globalement bloquées par des murets. La végétation est quasiment absente.

Le **lit mineur** est de qualité **moyenne à médiocre**. Il reste toutefois assez diversifié. La présence de deux petits seuils infranchissables par les poissons et le caractère rectiligne du tracé induisent les perturbations.

le ruisseau du Giessen à l'entrée de Maisongoutte
cours d'eau bloqué
photo Ecodève

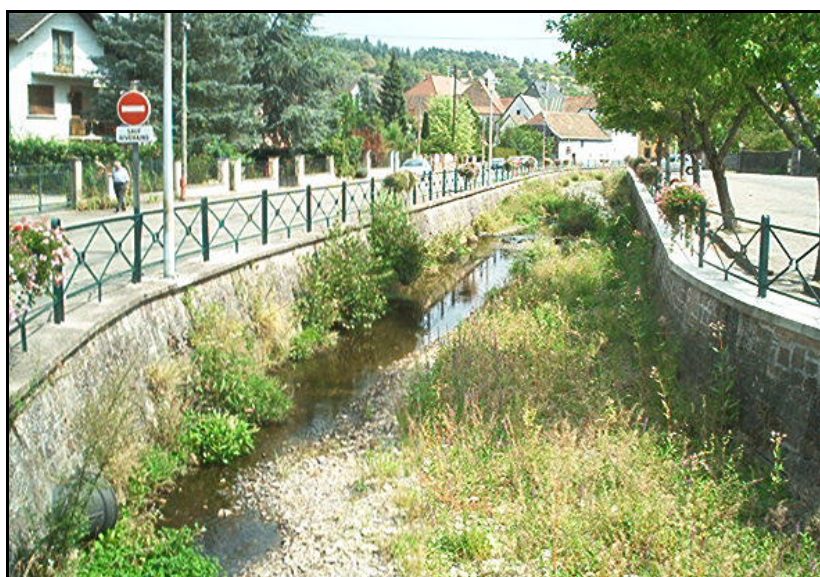
Le tronçon 4b est également de **mauvaise** qualité. Comme pour le tronçon 3d, cette dégradation s'explique par l'urbanisation lors de la traversée de Villé.

Les deux composantes du cours d'eau (lit majeur et berges) sont très dégradés. Le lit majeur n'a plus aucune fonctionnalité, les berges sont globalement bloquées par des murs.

Seul le lit mineur reste plus ou moins préservé (qualité assez bonne). Cela s'explique par sa diversification en terme de faciès et de substrat et par l'absence d'ouvrage hydraulique.

Le ruisseau du Giessen à Villé
Lit canalisé
photo Ecodève
