Qualité du milieu physique de la Fave

Campagne 2005-2006

Etude réalisée par la DIREN Lorraine (S. Rodriguez, J.L. Matte, F. Rimet) pour
l'Agence de l'Eau Rhin-Meuse et la DIREN Lorraine

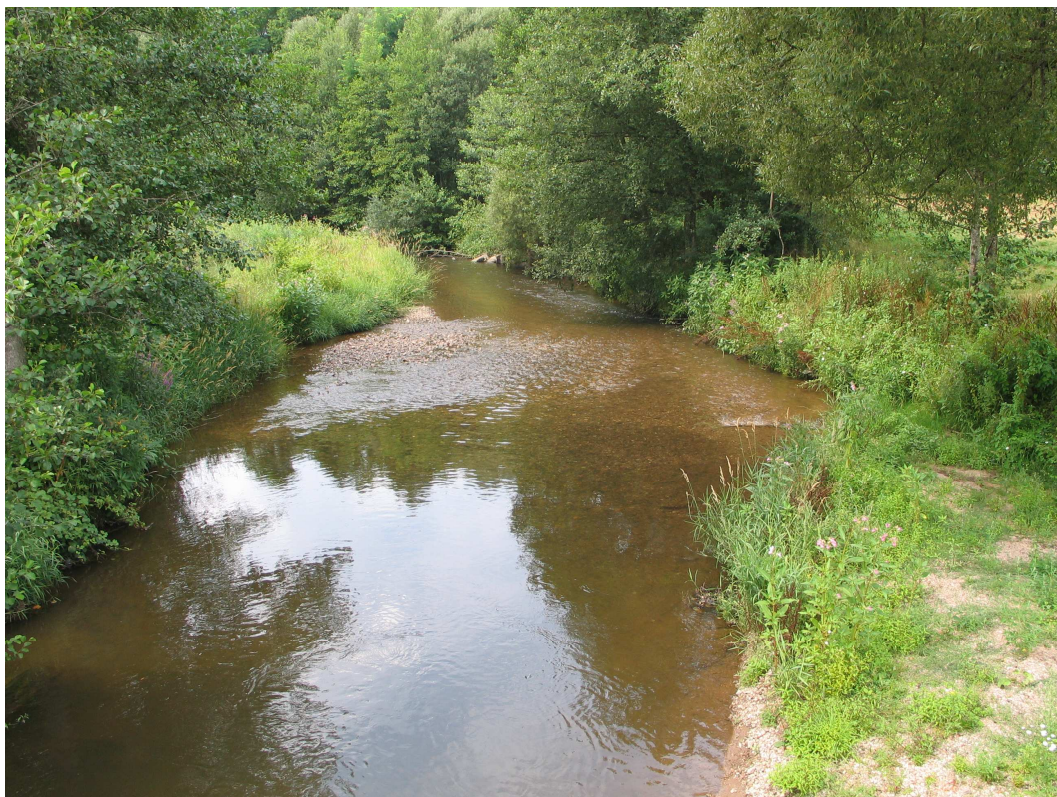
Photo n°1 : La Fave au Pont de la D420 à Remomeix (vue vers l'aval)

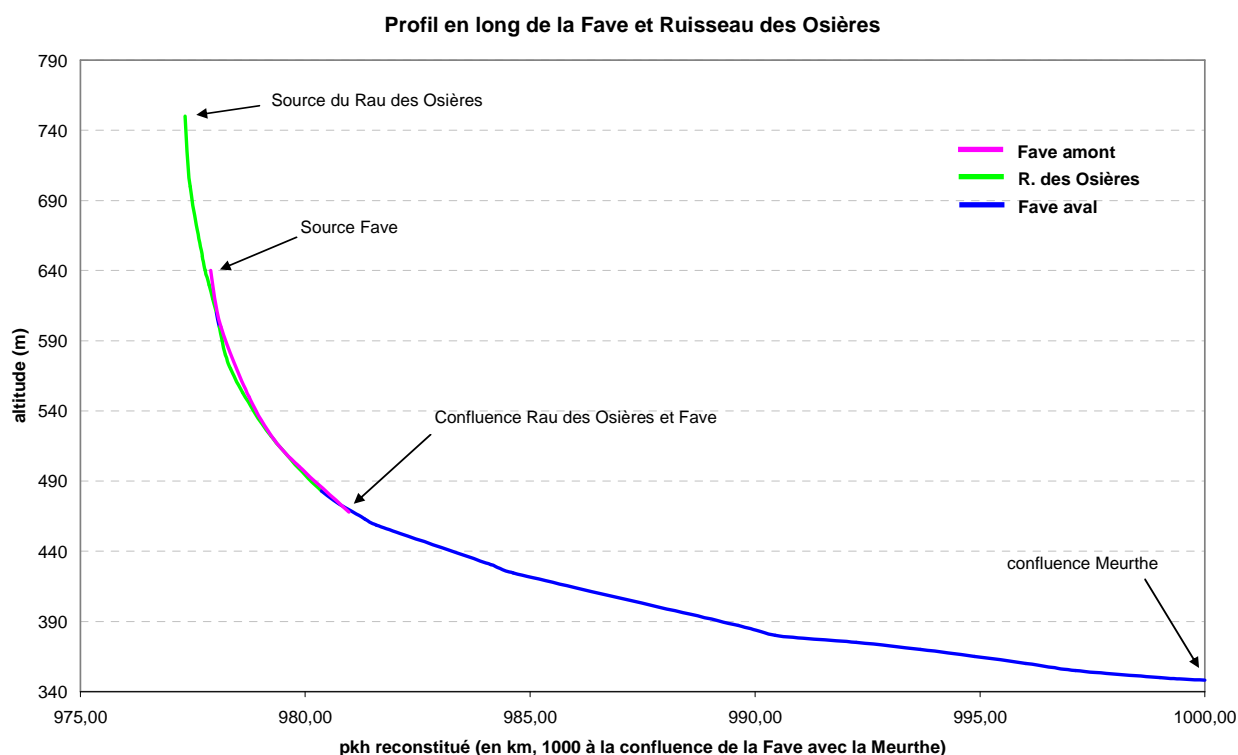
Document 2 : profil en long de la Fave d'après carte 1/25 000.

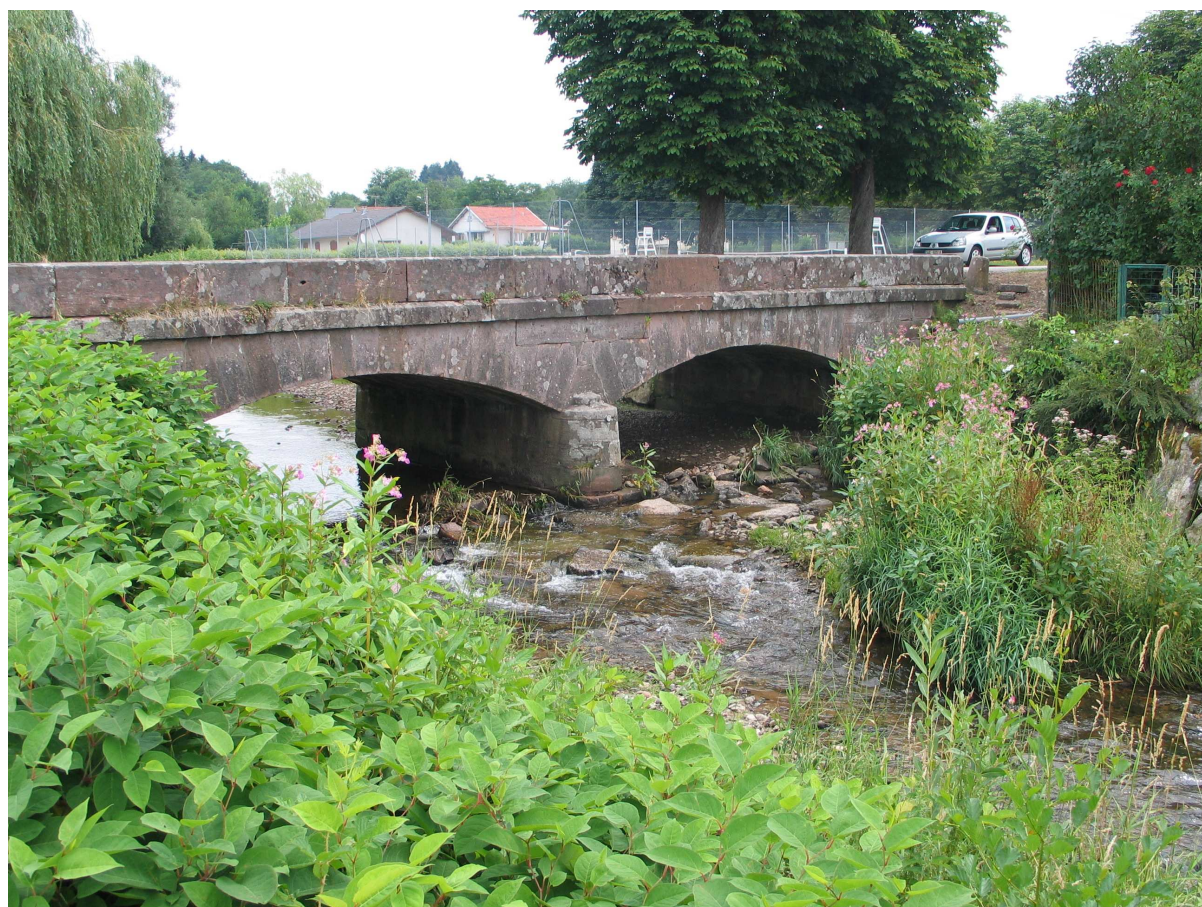
Photo n° 2: pont à l'aval du hameau « Les Ailes » à Provenchères-sur-Fave (tronçon 8)

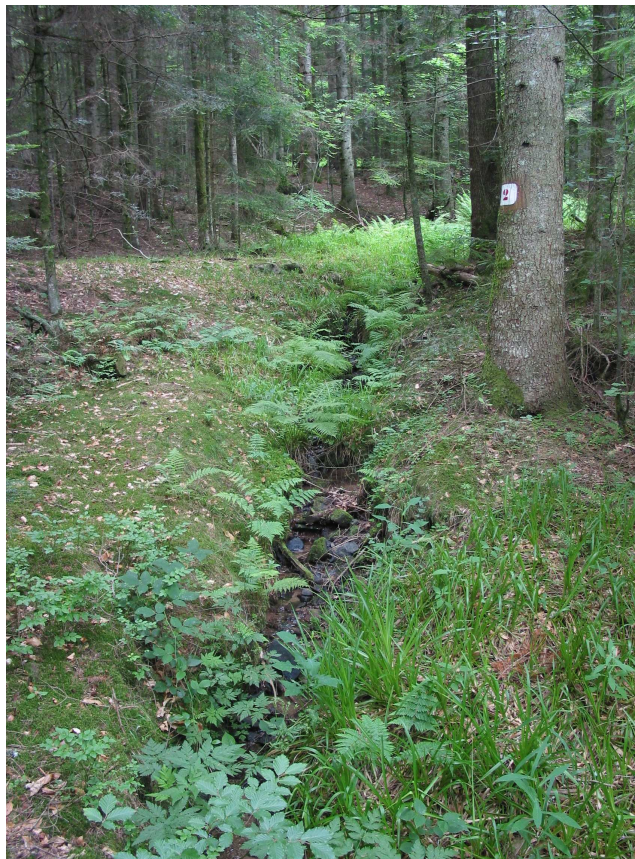
Photo n° 3 : La Fave à l'amont du passage sous la route forestière, à l'altitude 570m, vue vers l'amont

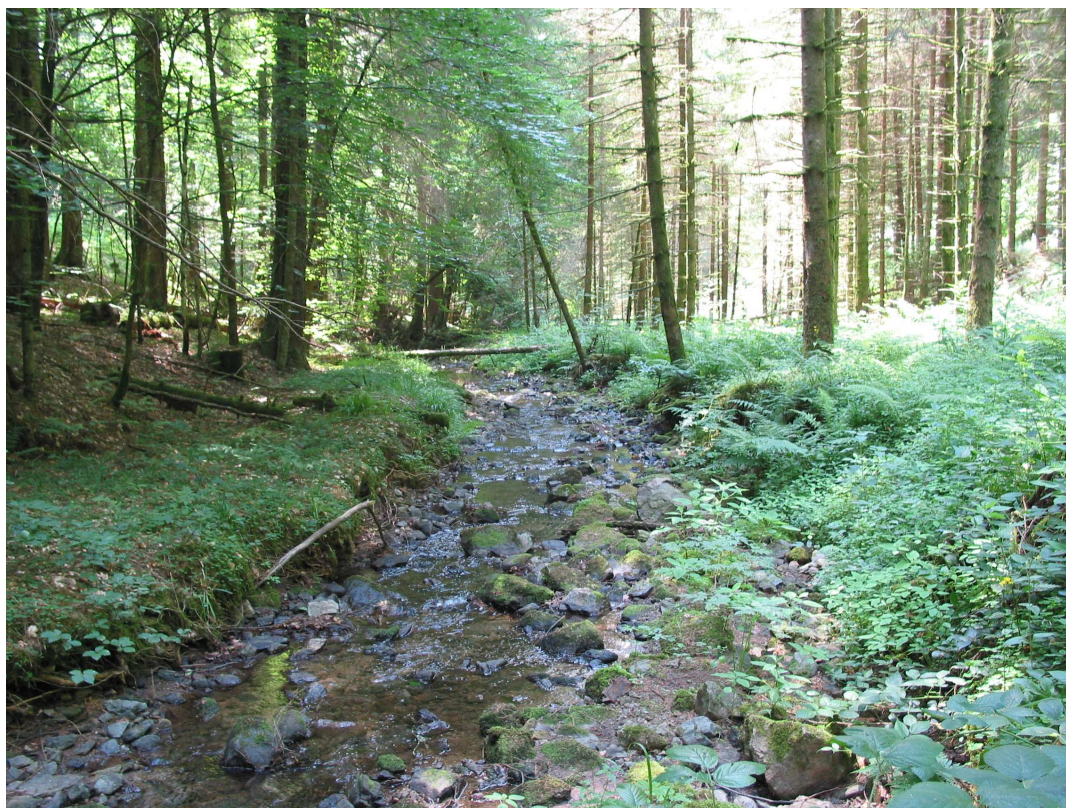
Photo n° 4 : La Fave à l'altitude 515m, vue vers l'aval

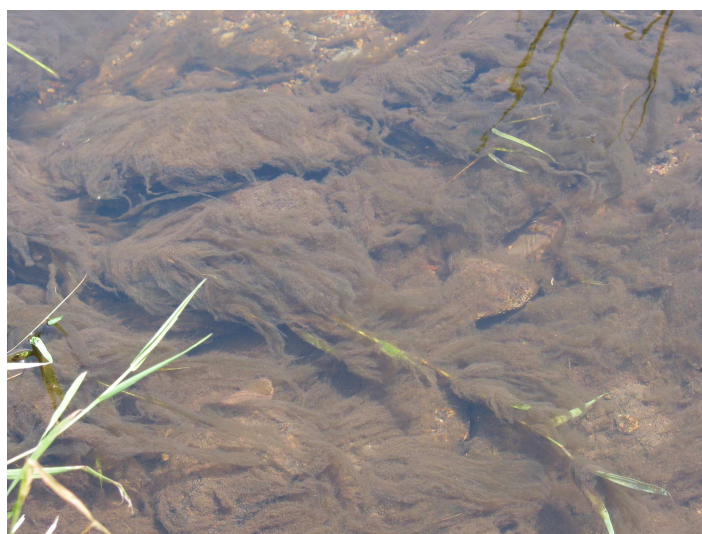
Le développement important d'algues filamenteuses et de bactéries à l'aval de la première maison en bordure du cours d'eau (voir photo ci-dessous) témoigne de l'impact potentiel d'un rejet même faible en flux sur un cours d'eau peu minéralisé comme celui-ci et dans une zone à faible ripisylve.

Photo n° 8 : détail du fond du cours d'eau à l'amont immédiat de la scierie amont de Lubine

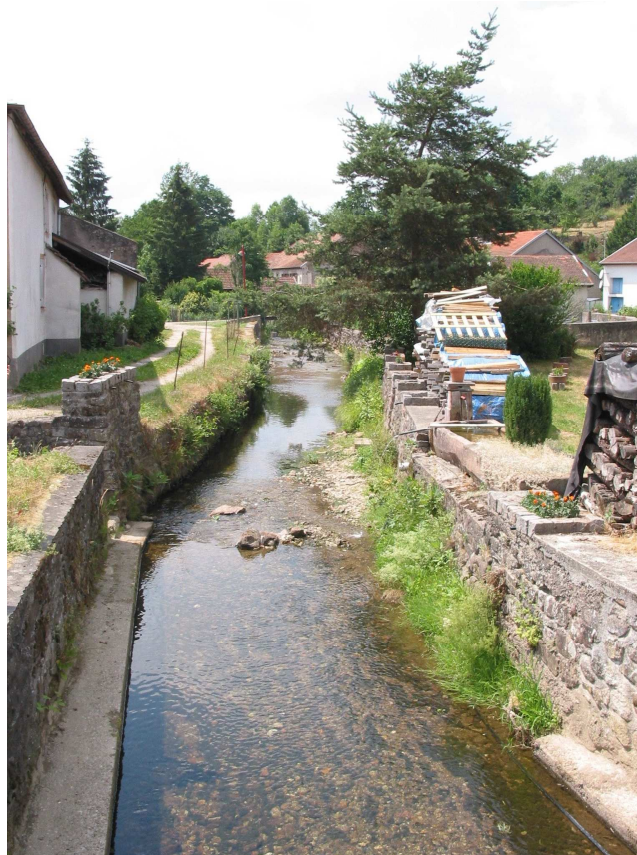
Photo n° 10 : La Fave dans sa traversée de Colroy : vue vers l'aval

La Fave étant déjà susceptible de débordement dans sa traversée du village, son cours a été élargi et fortement endigué. Un barrage dans la partie aval du village témoigne, de plus, d'anciennes activités de flottage du bois.

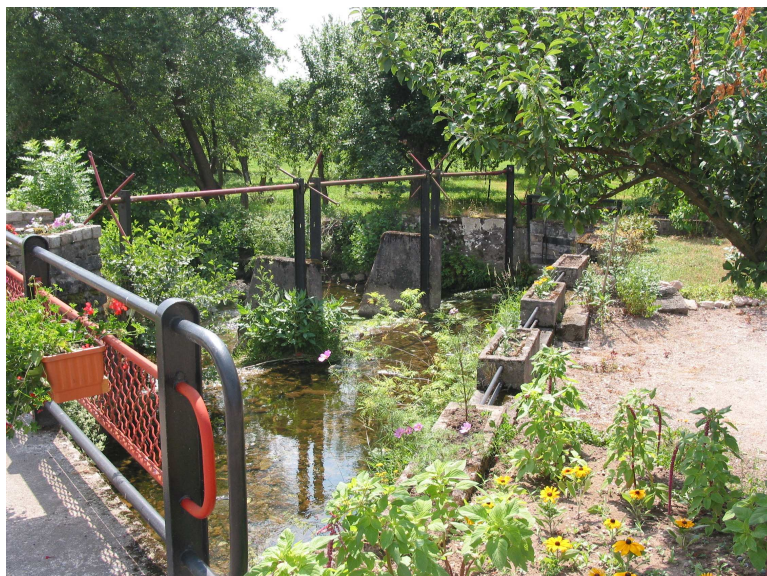
Photo n° 11 : Ancien vannage de flottage du bois à Colroy (voir également la photo en couverture)

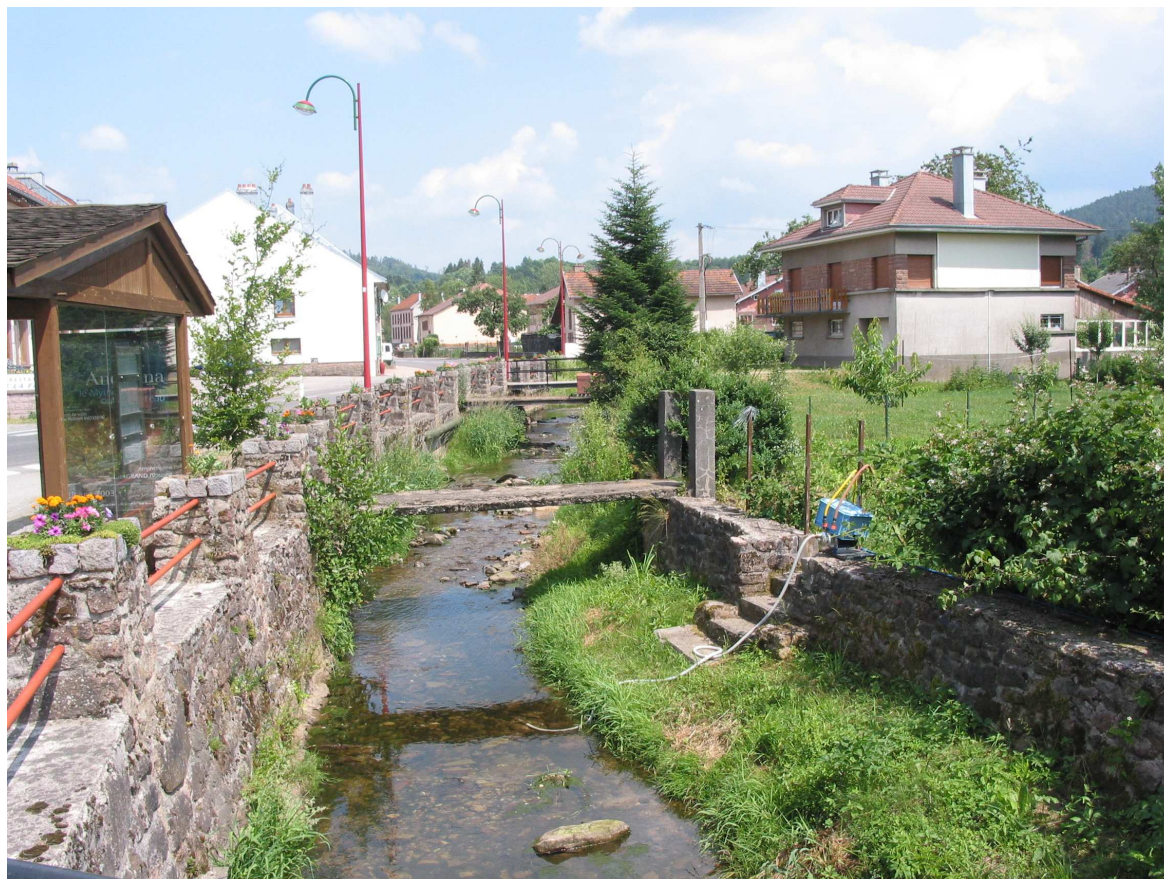
Photo n° 12 : La Fave vers l'aval de la traversée de Colroy, des banquettes se sont reformées en rive

Il est naturellement exclu d'agir sur le lit majeur au sein d'un tel secteur urbanisé. Par dépôts d'atterrissements en berge, le cours d'eau a commencé à se recréer un chenal d'étiage dont l'intérêt biologique est indéniable. La non prise en compte de ces atterrissements ferait baisser l'indice morphologique de 5% (43%) et le sous-indice berges de 15% (23%). Il est, au contraire, tout à fait possible de favoriser le travail de renaturation entamé par le cours d'eau.

Ce type d'aménagement a un fort impact sur la vie biologique du cours d'eau tout au long de l'année. L'impact sur l'inondabilité demeure très limité, celle-ci étant probablement davantage impactée par la gestion de l'ancien barrage de flottage et, surtout, par une bonne gestion du bassin-versant amont (préservation des zones inondables et du stockage dans les sols sur les secteurs non habités à l'amont de Colroy).

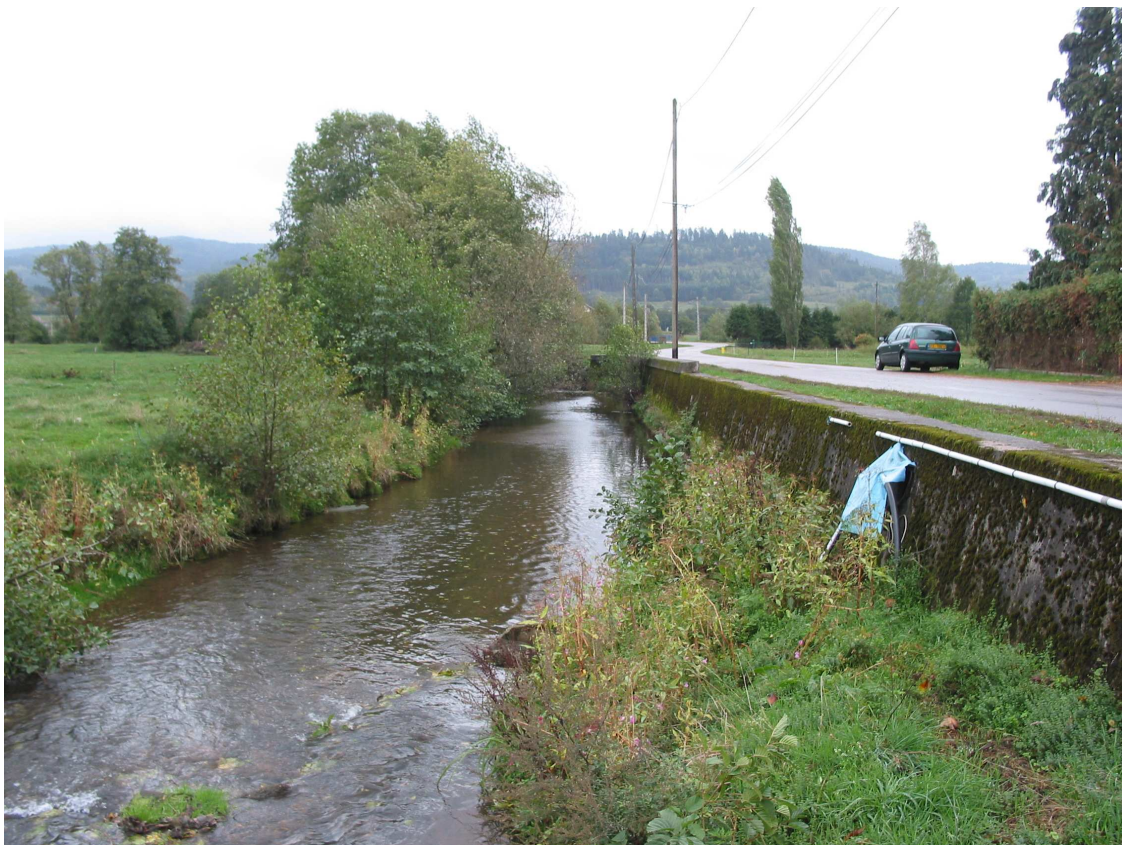
Photo n° 13 : La Fave à Frapelle : vue vers l'aval. Protection dure de la rive droite du fait de la présence de la route.

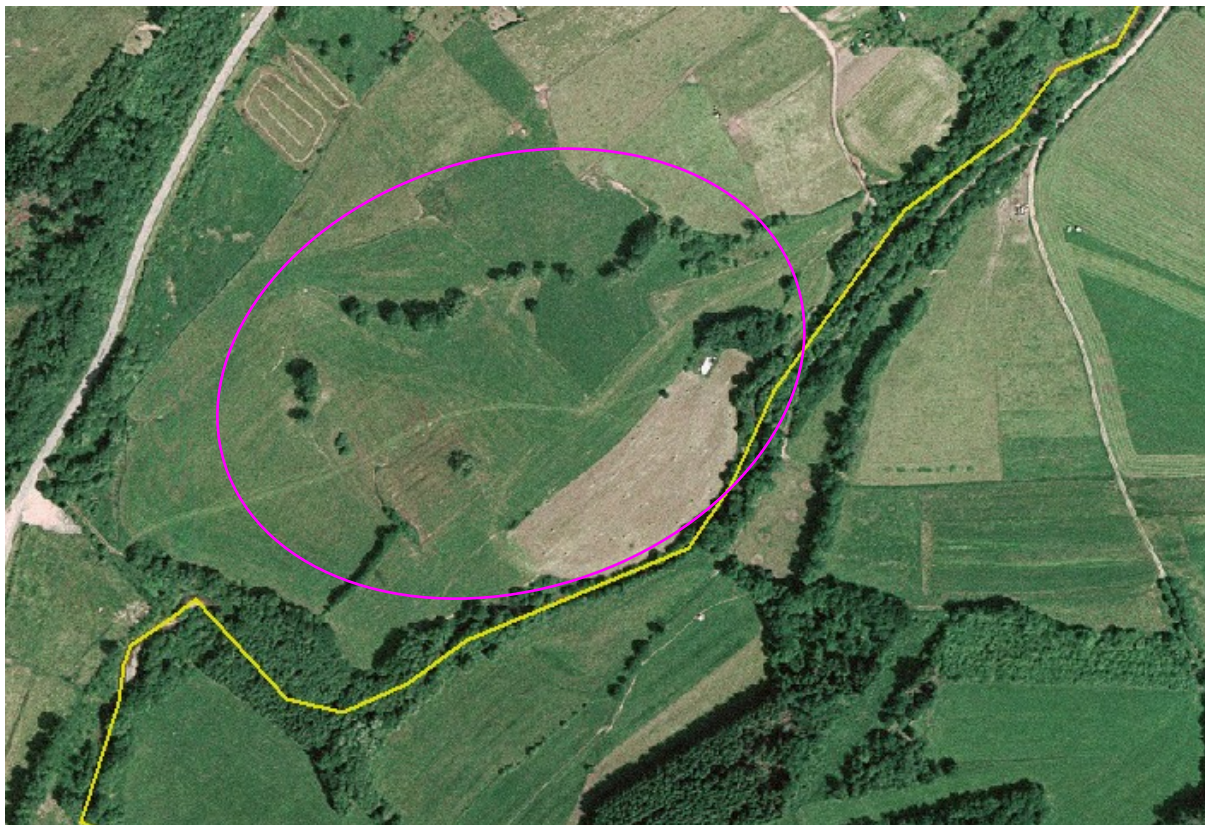
Une analyse plus fine, par visite de terrain et sur photos aériennes, montre toutefois que sur un tel secteur à lit mobile (ce que confirment les photos aériennes montrant les traces de méandres anciens), les annexes hydrauliques (par exemple anciens méandres demeurant en permanence ou temporairement en eau) sont rares du fait de la pression agricole. S'il persiste quelques bras, le cours d'eau semble avoir perdu une grande part de sa liberté au sein du lit majeur.

Photo n° 14 : traces d'ancien méandre à l'aval de Frapelle (chapelet de buissons et bosquets suivant l'ancien lit) et cours actuel en jaune (copyright IGN BDOrtho)

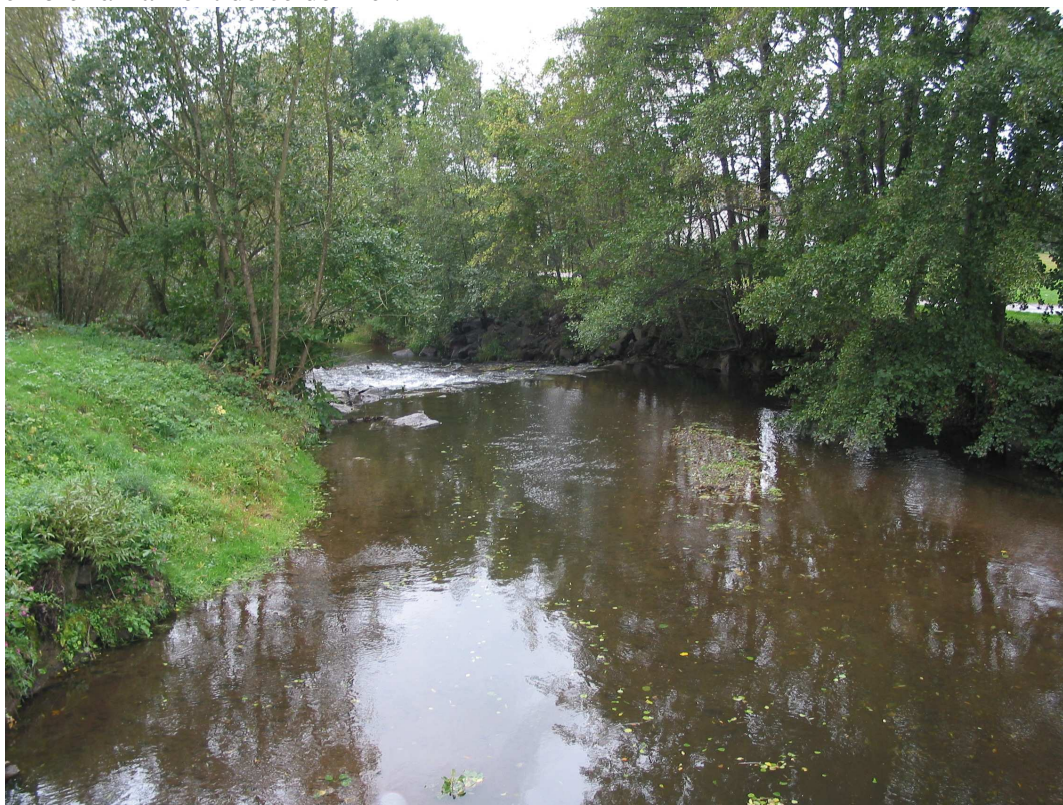
Il est intéressant de souligner le cas de l'ancien barrage en béton de Vanifosse, jadis infranchissable et remplacé par un seuil bien plus satisfaisant même s'il subsiste un effet de mise en bief à l'amont de ce dernier.

Photo n° 15 : La Fave à Vanifosse : seuil remplaçant un ancien vannage infranchissable

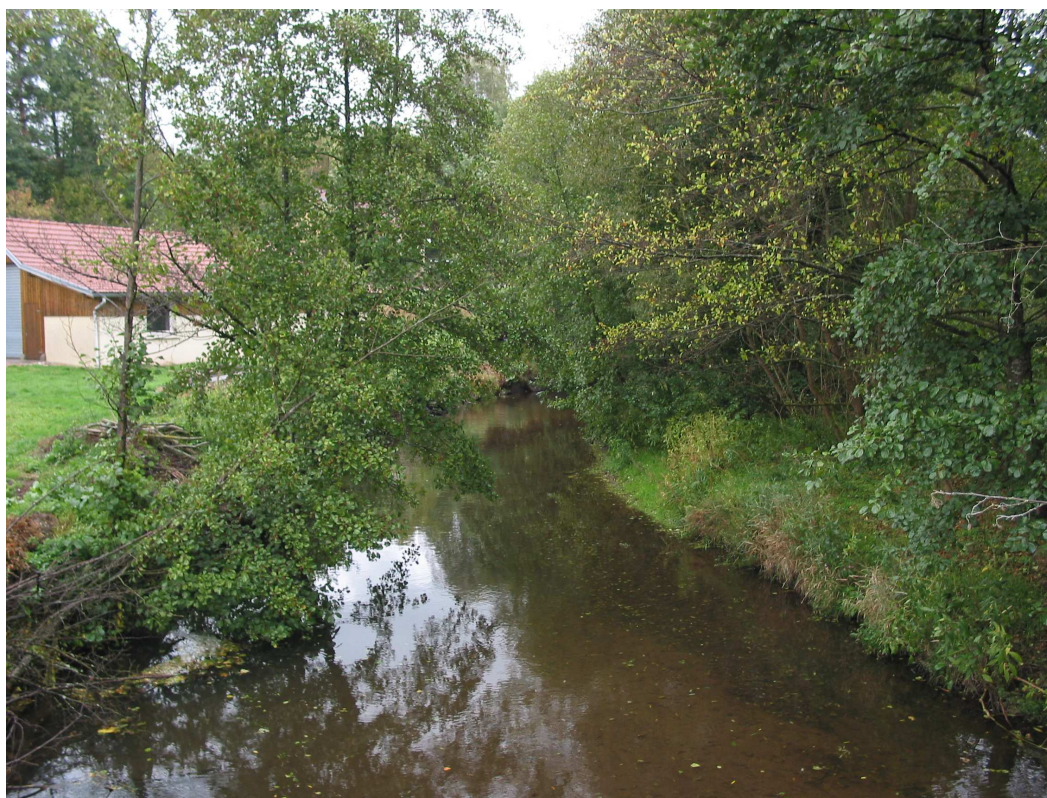
Photo n° 16 : La Fave à Vanifosse effet de bief à l'amont

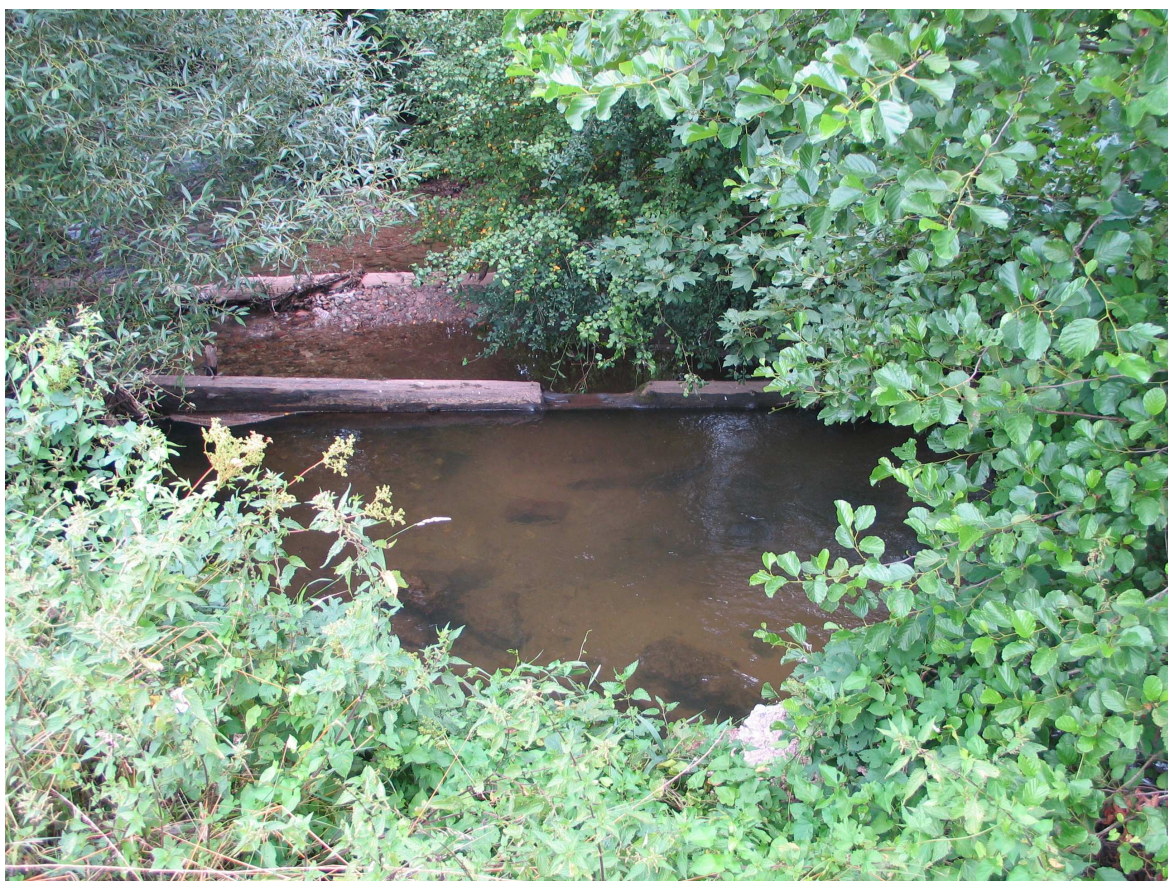
Photo n°17 : Ancien ouvrage entre Colroy-la-Grande et Provenchères-sur-Fave (vue vers l'aval)

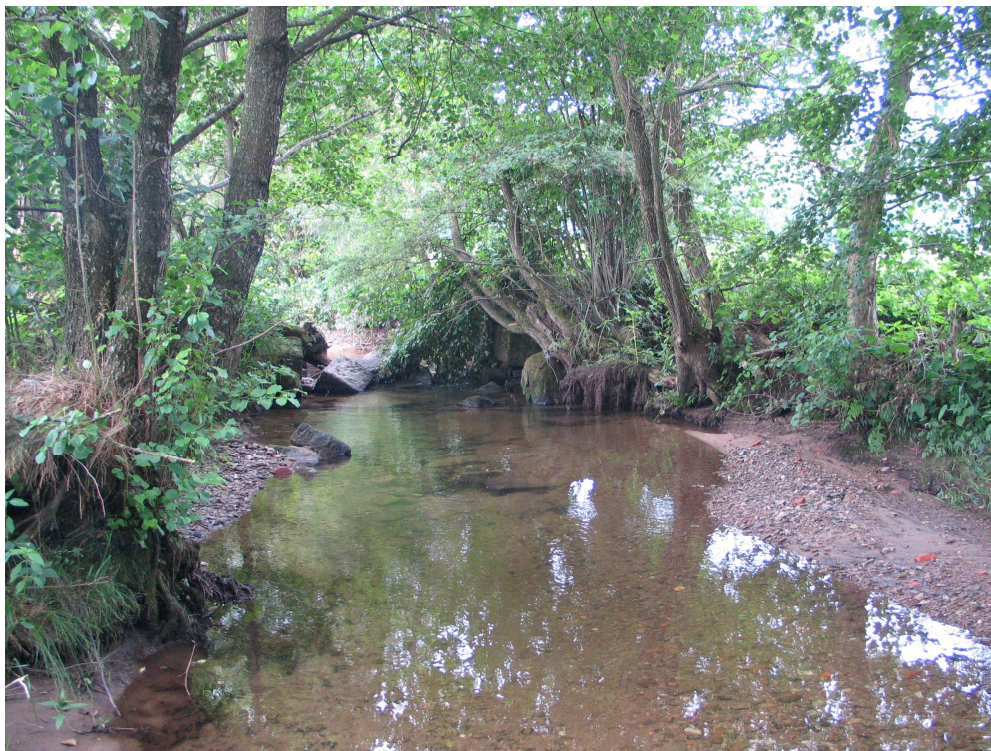
Photo n°18 : Ancien ouvrage en ruine, à l'amont de la confluence du Rau de Ste-Catherine

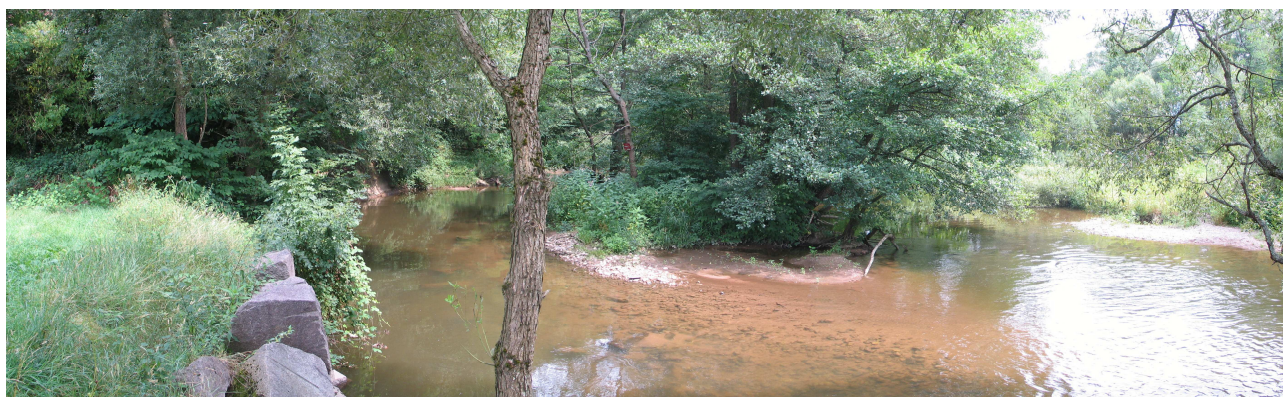
Photo n°19 : la Fave (à gauche), à sa confluence avec la Meurthe (à droite)
