# Qualité du milieu physique du CONROY et du CHEVILLON

**Campagne 2000-2001**

Etude réalisée par la DIREN Lorraine (S. RODRIGUEZ et J.L. MATTE) pour  
l'Agence de l'Eau Rhin-Meuse et la DIREN Lorraine

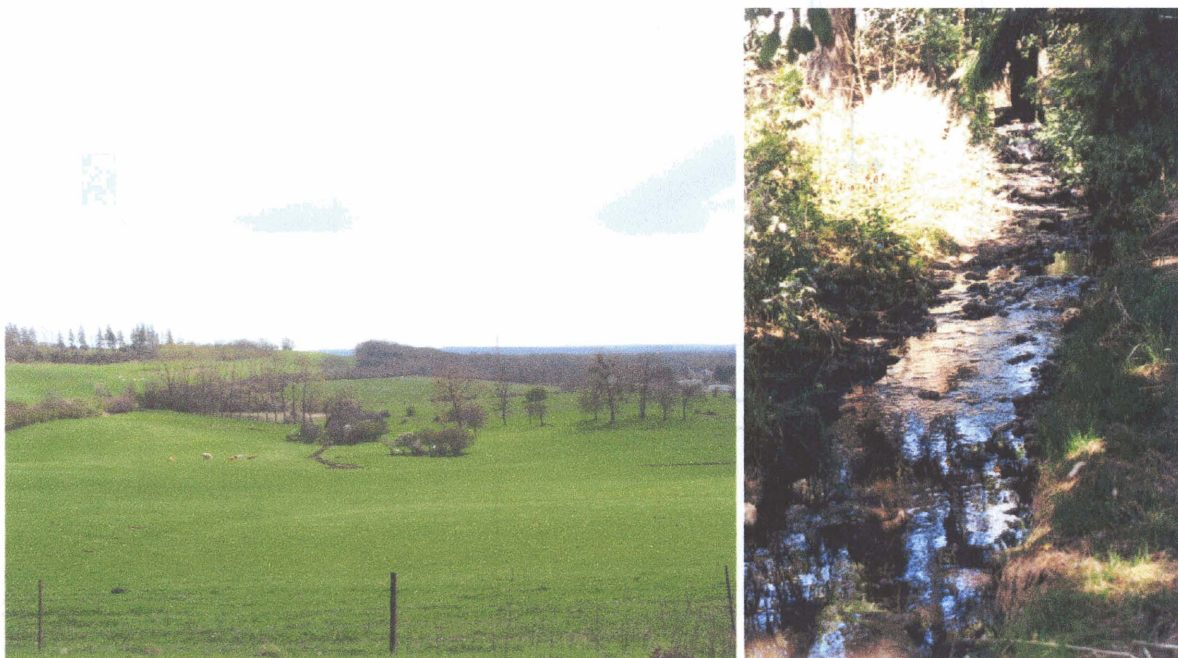
*Photos 1 et 2 : La source du Conroy (avril 2003) et le Conroy au Moulin Weber (juillet 1999, secteur déboisé depuis)*

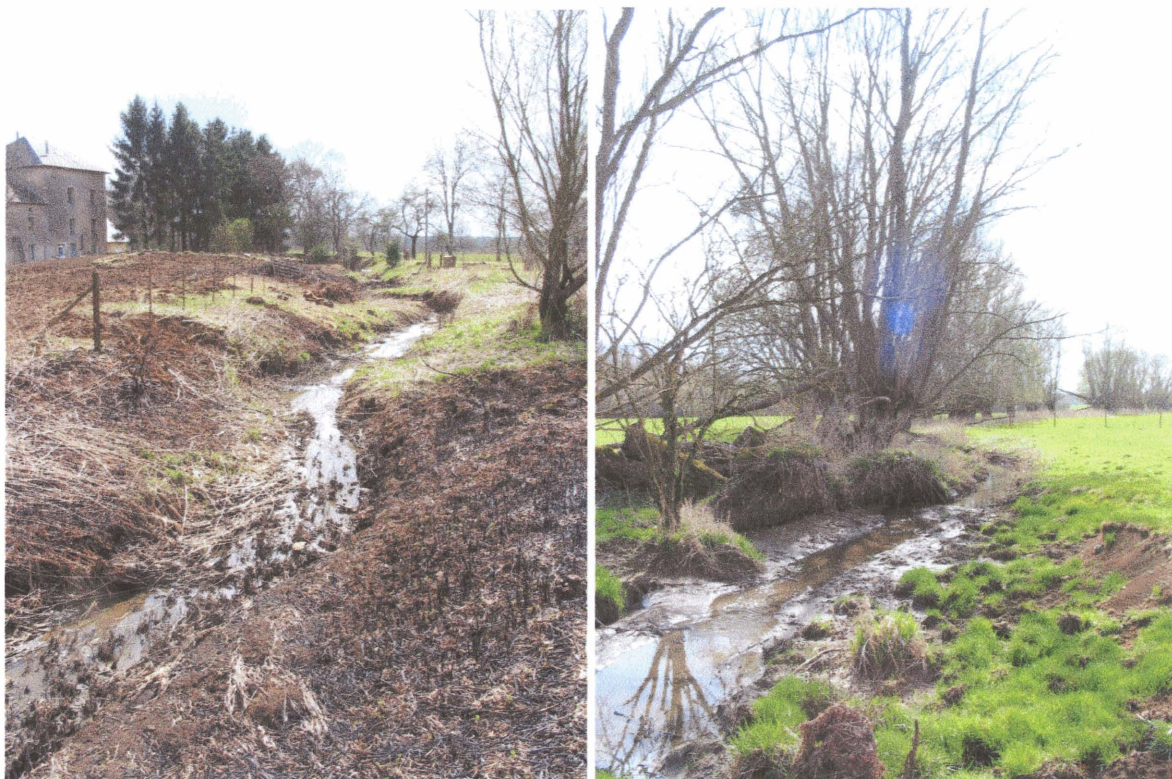
- Le lit majeur est majoritairement occupé par des prairies et bosquets, la forêt est présente sur deux tronçons (1b-1e) et des cultures ont été observées en aval de la D59A. Un ancien bras de moulin, toujours en eau, forme une annexe hydraulique à l'amont de ce secteur et un bras de décharge de crue (ancien lit) est bien visible en rive droite à proximité de la Gommerange, la partie médiane n'est pas propice à la présence d'annexes hydrauliques et l'aval en est totalement dépourvu.
- Dans les zones de pâturage, les berges sont fortement piétinées (photo 3). Au droit de la station d'épuration et sur les tronçons 1e et d la ripisylve a fait l'objet de trop de coupes (photo 4) alors qu'ailleurs elle manque d'entretien (y compris sur des tronçons où sa présence est relativement lâche (photo 5).

*Photos 3 et 4 : zone déboisée derrière la station d'épuration de Boulange et piétinement par le bétail sur tronçon 1b (avril 2003)*

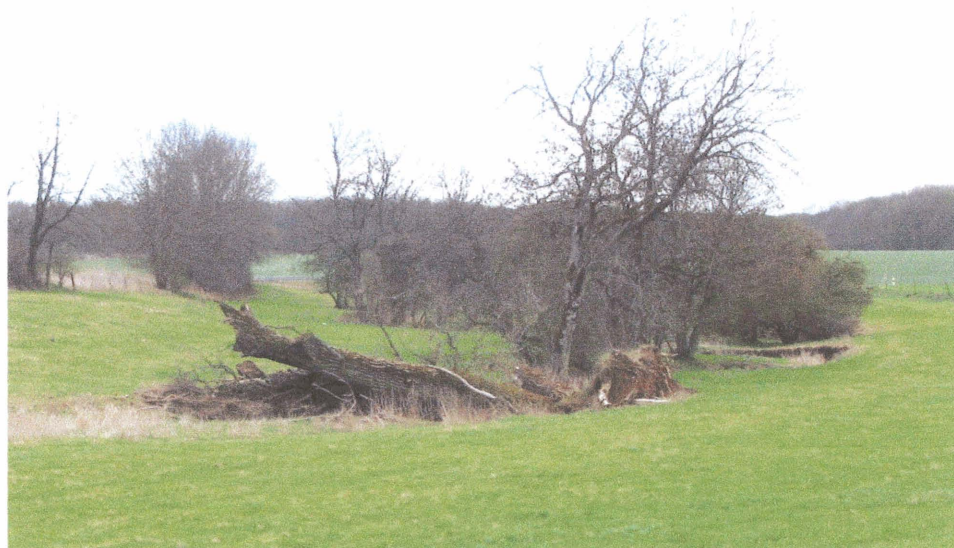
*photo 5 : défaut d'entretien d'une ripisylve déjà lâche (avril 2003)*

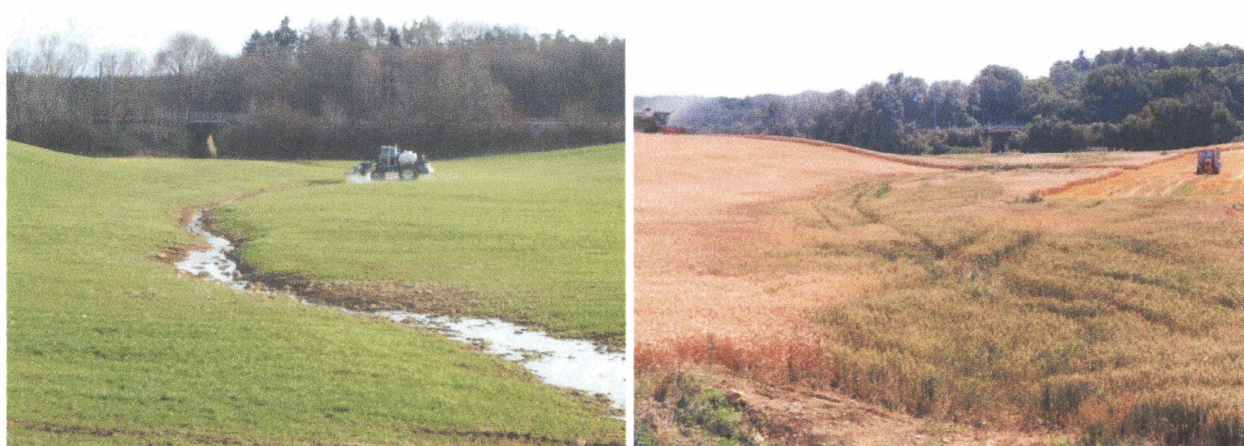
Notons que la note attribuée au lit mineur pour le tronçon 1d est surévaluée, pour la partie amont de ce tronçon pour lequel il n'existe plus de véritable lit mineur mais uniquement un thalweg, au sein d'un champ cultivé.

*photos 6 et 7 : amont du tronçon 1d au printemps et en été*

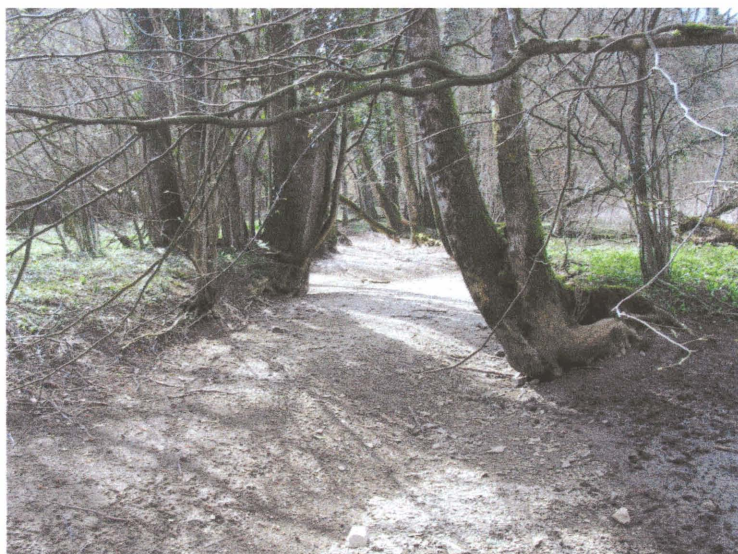
- Le cours d'eau coule dans une vallée sauvage. Le lit majeur est occupé par de la forêt et, çà et là, de plantations de ligneux. En rive gauche, la rivière est longée, sur ce secteur, par une route forestière qui limite l'expansion des crues.
- Les berges ont une qualité physique correcte. La ripisylve manque d'entretien.
- Le débit subit des assecs estivaux importants. L'amont de ce secteur, en eau lors de notre visite d'automne, est alimenté par les étangs. Des pertes naturelles à mi-parcours du tronçon 2b assèchent le lit.
- Le lit mineur, a gardé, malgré la contrainte de la route en rive gauche, un tracé sinueux quasi-naturel.

photo 7 : aval du tronçon 2a (avril 2003)

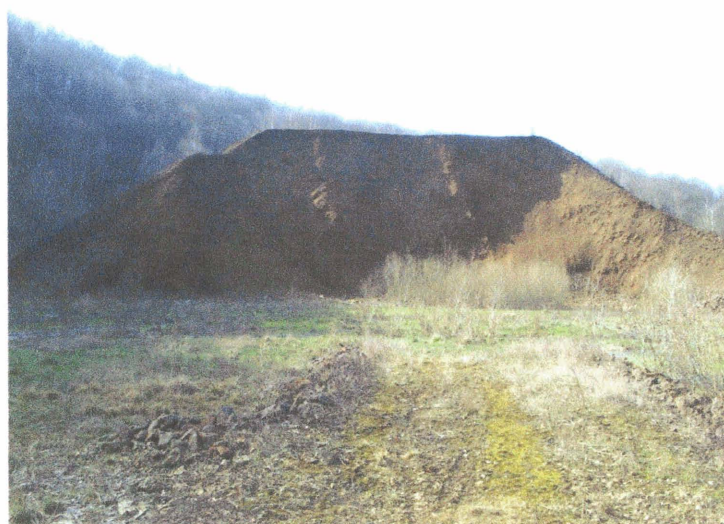
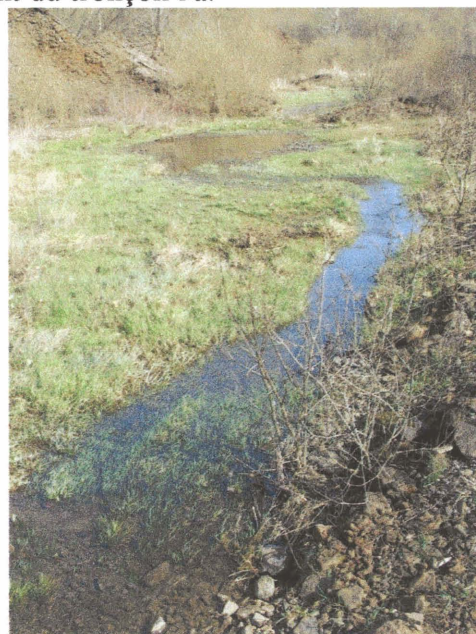
- Un ancien crassier barre lits majeur et mineur en amont du tronçon 3a.

photos 8 et 9 : le crassier vu de l'aval (avril 2003) et l'écoulement à l'aval de celui-ci en période humide (mars 2002)

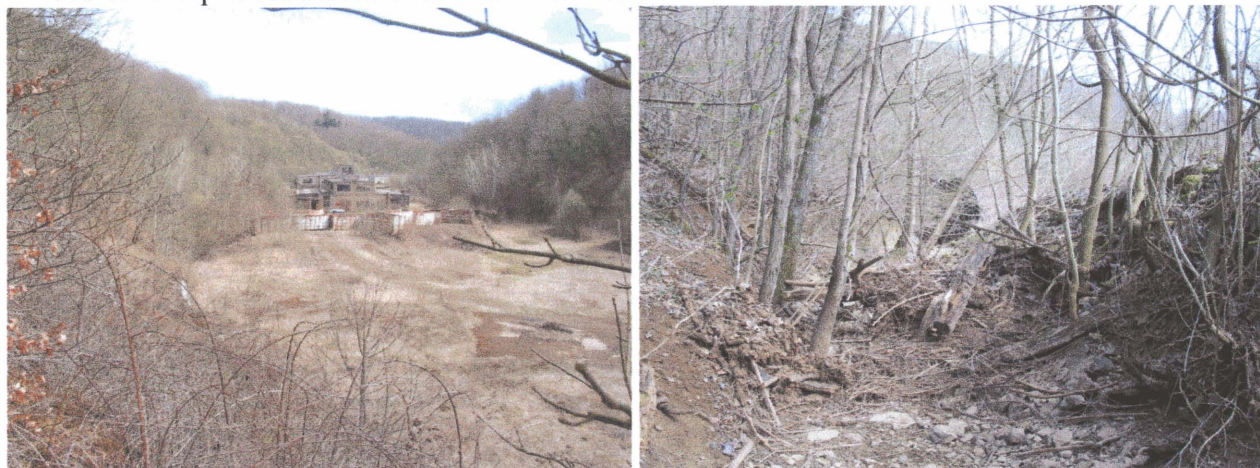
- Le lit majeur est en quasi-totalité artificialisé puisqu'il se trouve au sein d'une friche industrielle (ancienne mine du Conroy). L'inondabilité est réduite du fait du remblaiement du lit et de la présence prépondérante de digues, les annexes hydrauliques sont quasi-inexistantes : un reliquat d'annexes étant toutefois observable, quand il y a de l'eau, sur les 100 premiers mètres en aval du crassier.

*photos 10 et 11 : ancienne mine du Conroy (à gauche) et lit endigué à l'amont du busage (à droite) (avril 2003)*

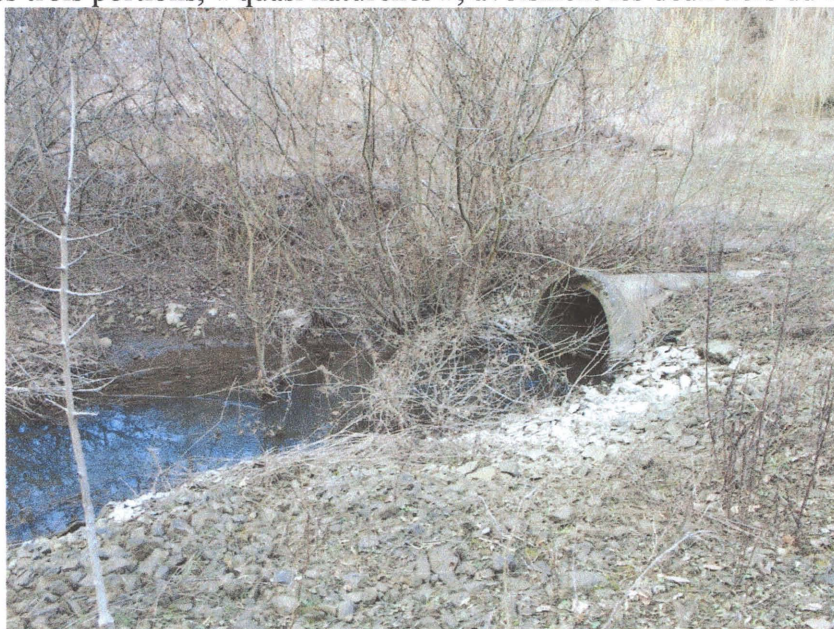
- Sur ce secteur, trois parties découvertes assez naturelles bien qu'endiguées, sont séparées par une longue partie busée à l'amont de l'usine puis par deux secteurs couverts au sein de celle-ci. Les trois portions, « quasi naturelles », avoisinent les deux tiers du linéaire.

*photo 12 : entrée du busage (limite tronçons 3a et 3b) mars 2003*

- les bâtiments inutiles soient supprimés ;
- le cours d'eau soit découvert sur les zones actuellement couvertes et délivré des rives bétonnées lorsque c'est le cas. Sur la partie amont (3a), une certaine liberté pourrait être rendue au cours d'eau par la suppression de l'endiguement en rive droite ;
- le crassier soit supprimé, en tenant compte, au préalable, de son impact sur l'hydrologie du cours d'eau. Selon les riverains, il assurerait un rôle de rétention lors des épisodes de crues.

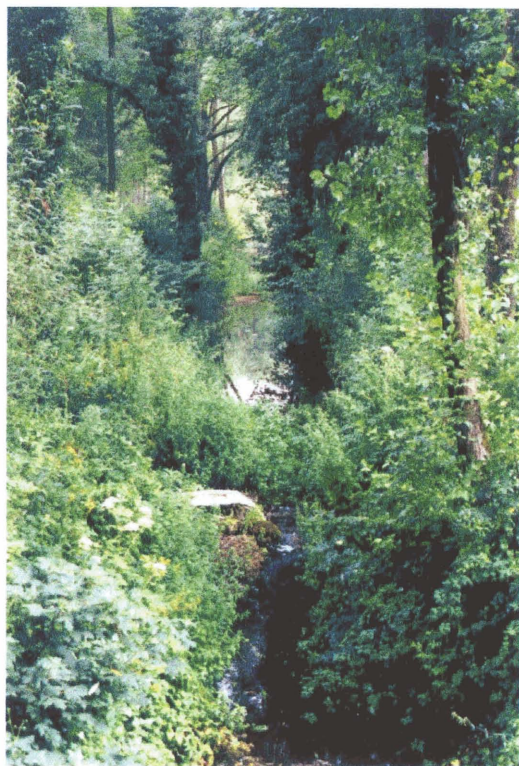
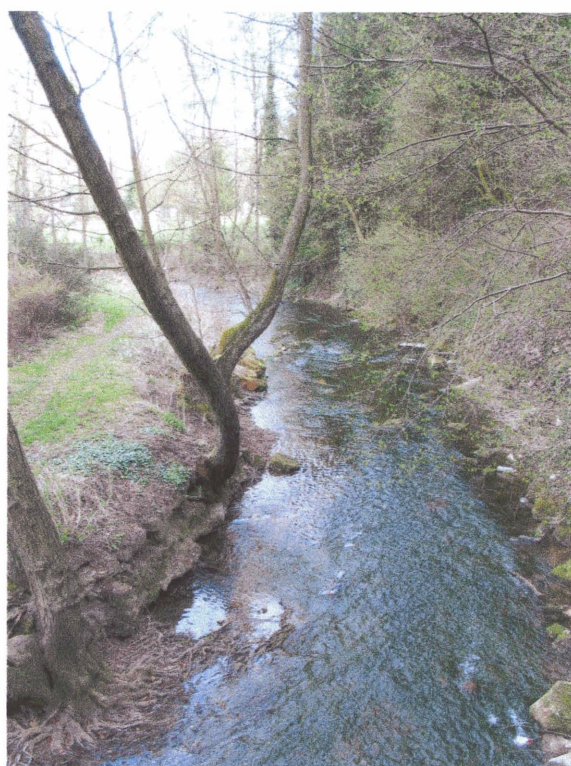
photos 13 et 14 : Le Conroy au droit du Carreau du Perrotin (1999) et à Moyeuvre-Petite (avril 2003)

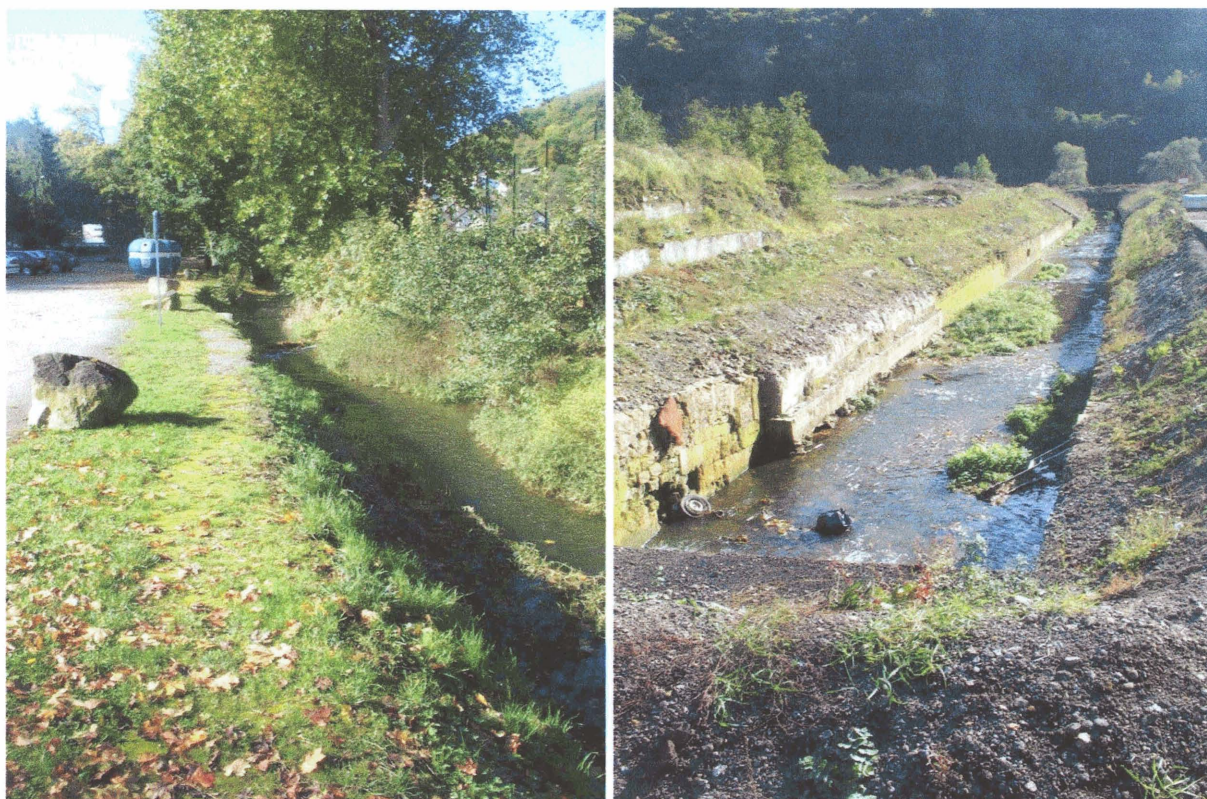
*photos 17 et 18 : Le Conroy à l'amont et à l'aval (tronçon découvert) de Moyeuvre-Grande (octobre 2002)*

- Une grande partie (tronçon 6b soit 43% du linéaire de ce secteur) du lit mineur, de ce secteur, présente un niveau de dégradation ultime au regard de la morphologie et de fonctionnement d'un cours d'eau puisqu'il est recouvert par l'agglomération de Moyeuvre-Grande. Bien que l'indice milieu physique donne, compte tenu de la qualité supposée des fonds, un indice de 25, ce tronçon est tout de même figuré en rouge sur la carte, l'obscurité rendant impossible une vie biologique de cours d'eau. Le court tronçon aval (6c), anciennement recouvert par des installations industrielles, à été remis au jour. Il demeure toutefois enchâssé entre deux murs isolant totalement le cours d'eau de son environnement

Sur les tronçons découverts, il serait souhaitable d'envisager une renaturation du cours d'eau : en recréant à l'intérieur du lit surdimensionné et canalisé un lit mineur naturel et une revégétalisation des berges.

Remarque : Le tronçon le plus en aval qui a été découvert (*voir photo p.17*) ne présente actuellement pas de différence de qualité physique (berge et lit majeur) avec la partie encore couverte. Toutefois, l'ouverture de ce tronçon est très récente, et déjà, des berles d'eau colonisent les zones de bordures. Elles vont piéger des sédiments conduisant ainsi à une diversification de l'habitat.

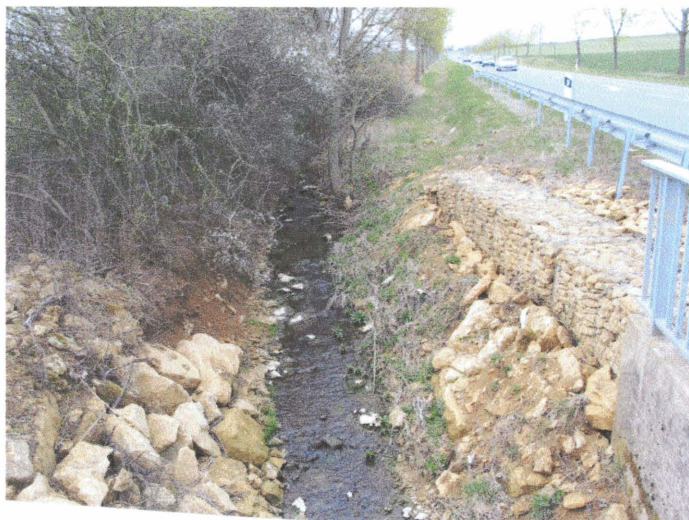
- Le lit majeur est occupé par des zones de culture ;
- Les berges sont dépourvues de ripisylve, sur près de 60 % de leur linéaire et ont subi très ponctuellement, au droit de la route D 906, des aménagements lourds (gabions) ;

*photo 19 : Le Chevillon à l'amont de la traversée de la D906 : protection de berges par enrochement et gabions (avril 2003)*

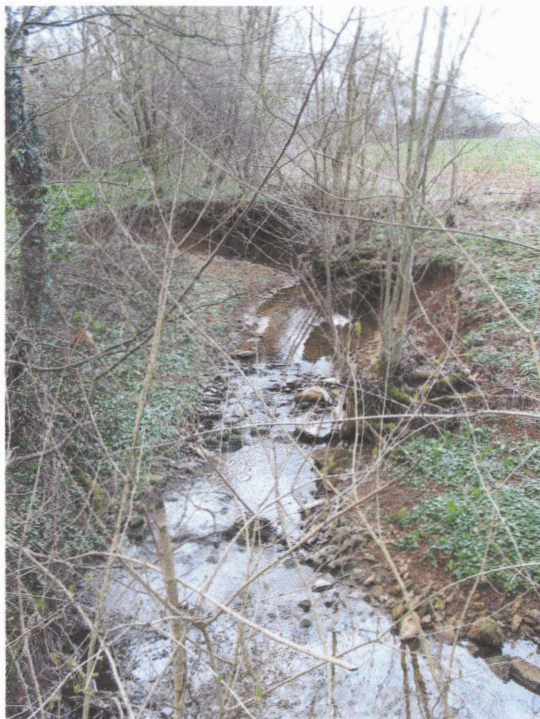
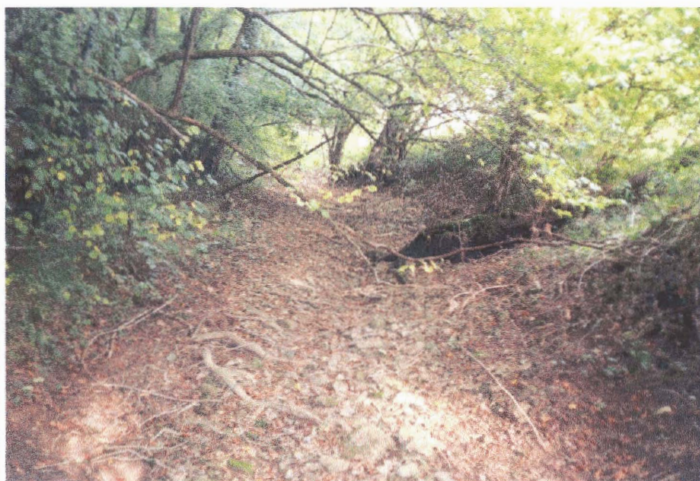
photos 20 et 21 : érosions de berge sur l'amont du tronçon 2 (avril 2003) et lit à sec à l'aval du tronçon 3b (octobre 2002)

- la qualité des berges est excellente sur ce secteur (indice de 85 à 90 %). Des traces d'érosion sont observables tout en amont du secteur, à l'entrée du cours d'eau dans le bois, mais ne posant pas problème. La ripisylve souffre, à partir du tronçon 3c, d'un défaut notable d'entretien induisant la formation potentielle d'embâcles ;

- le tronçon 3b se singularise par rapport aux autres tronçons de ce secteur. Le lit du cours d'eau, vraisemblablement rectifié, s'est enfoncé perturbant les échanges lit mineur – lit majeur et leur qualité respective : annexes hydrauliques dégradées, inondabilité modifiée, fonds et écoulements peu diversifiés, une buse infranchissable.

Gérer le problème ponctuel d'enfoncement du lit et améliorer la connexion lit mineur – lit majeur (reméandrage des secteurs rectifiés, seuils rustiques de fond pour bloquer l'enfoncement du lit, diversification des faciès par la pose d'épis, ....)

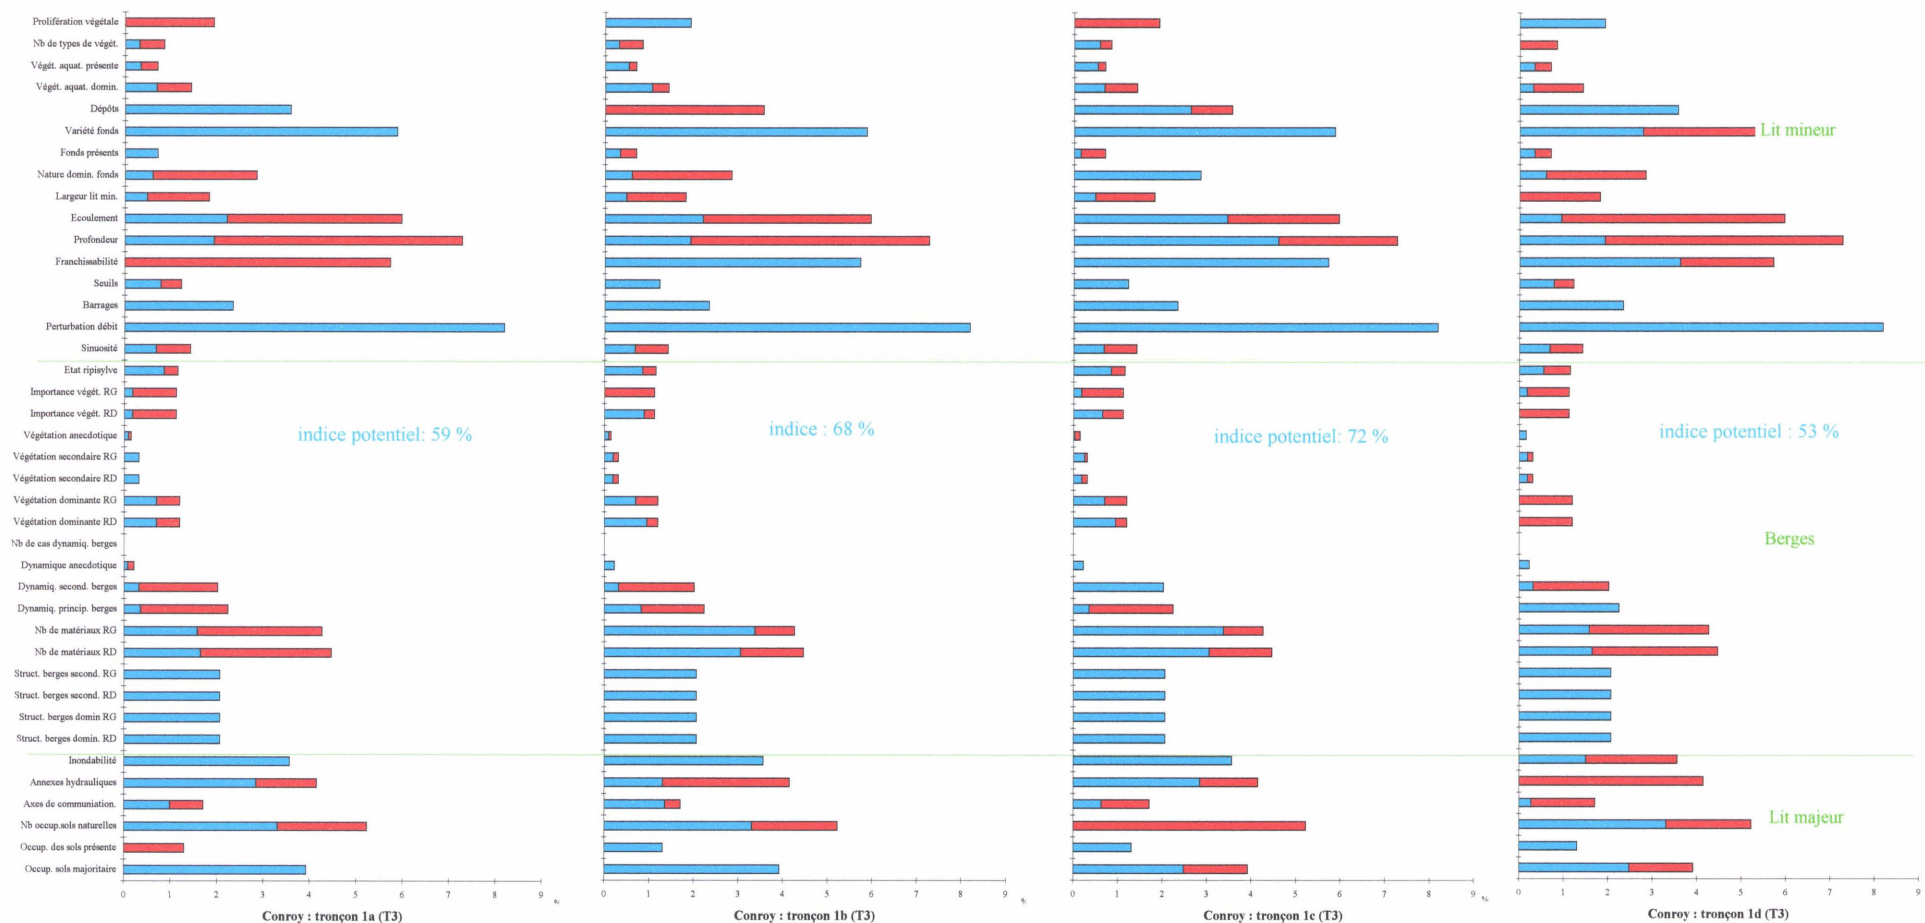
Annexe 3 (1/5)

# **Etude du milieu physique du Conroy (2002)** **Présentation de l'importance des différents paramètres et de leur niveau de perturbation**

\* pour chacun des paramètres, la somme des deux pourcentages (bleu et rouge) indique la part du paramètre dans l'indice (pourcentage maximal possible pour ce paramètre)  
 \* la somme des pourcentages maximaux (bleus et rouges) des 40 paramètres donne 100 %  
 \* la somme des pourcentages (bleus) des 40 paramètres donne l'indice milieu physique du tronçon  
 "Indice potentiel" : tronçon à sec lors des relevés, valeur de l'indice estimée lorsque l'eau s'écoule normalement.  
 T3 = Cours d'eau de côte calcaire et marno calcaire

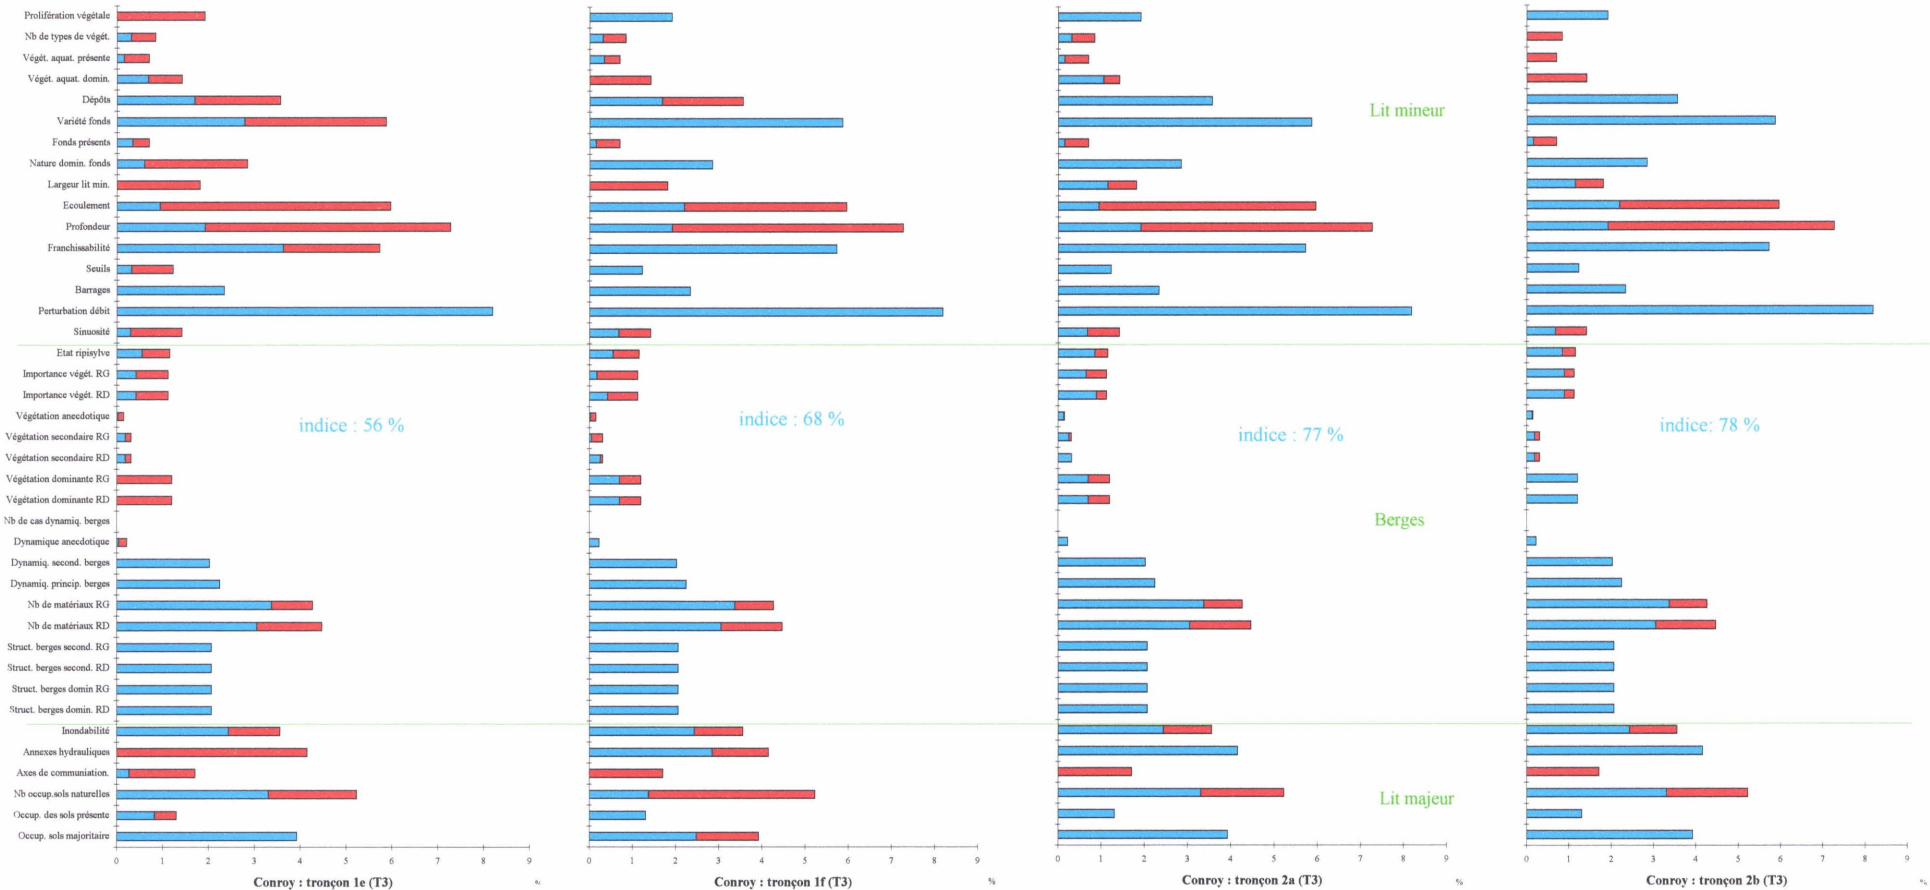
**Etude du milieu physique du Conroy (2002)**  
**Présentation de l'importance des différents paramètres et de leur niveau de perturbation**

\* pour chacun des paramètres, la somme des deux pourcentages (bleu et rouge) indique la part du paramètre dans l'indice (pourcentage maximal possible pour ce paramètre)  
\* la somme des pourcentages maximaux (bleus et rouges) des 40 paramètres donne 100 %  
\* la somme des pourcentages (bleus) des 40 paramètres donne l'indice milieu physique du tronçon

T3 = Cours d'eau de côte calcaire et marno calcaire

Les 40 paramètres sont saisis sur le logiciel QUALPHY fourni par l'Agence de l'Eau Rhin-Meuse. Ce logiciel ne permet pas actuellement de visualiser pour chaque paramètre l'importance de la dégradation. Or, l'interprétation des résultats - c'est-à-dire la mise en évidence des paramètres pénalisants - n'est pas aisée en raison de la complexité du calcul de l'indice : pour chaque type de cours d'eau, un système de coefficients spécifiques est associé à chacun des niveaux de dégradation de chaque paramètre, et ceci pour 40 paramètres.

- son poids maximal (en %) ;
- l'importance de la dégradation (en %, partie rouge des histogrammes).

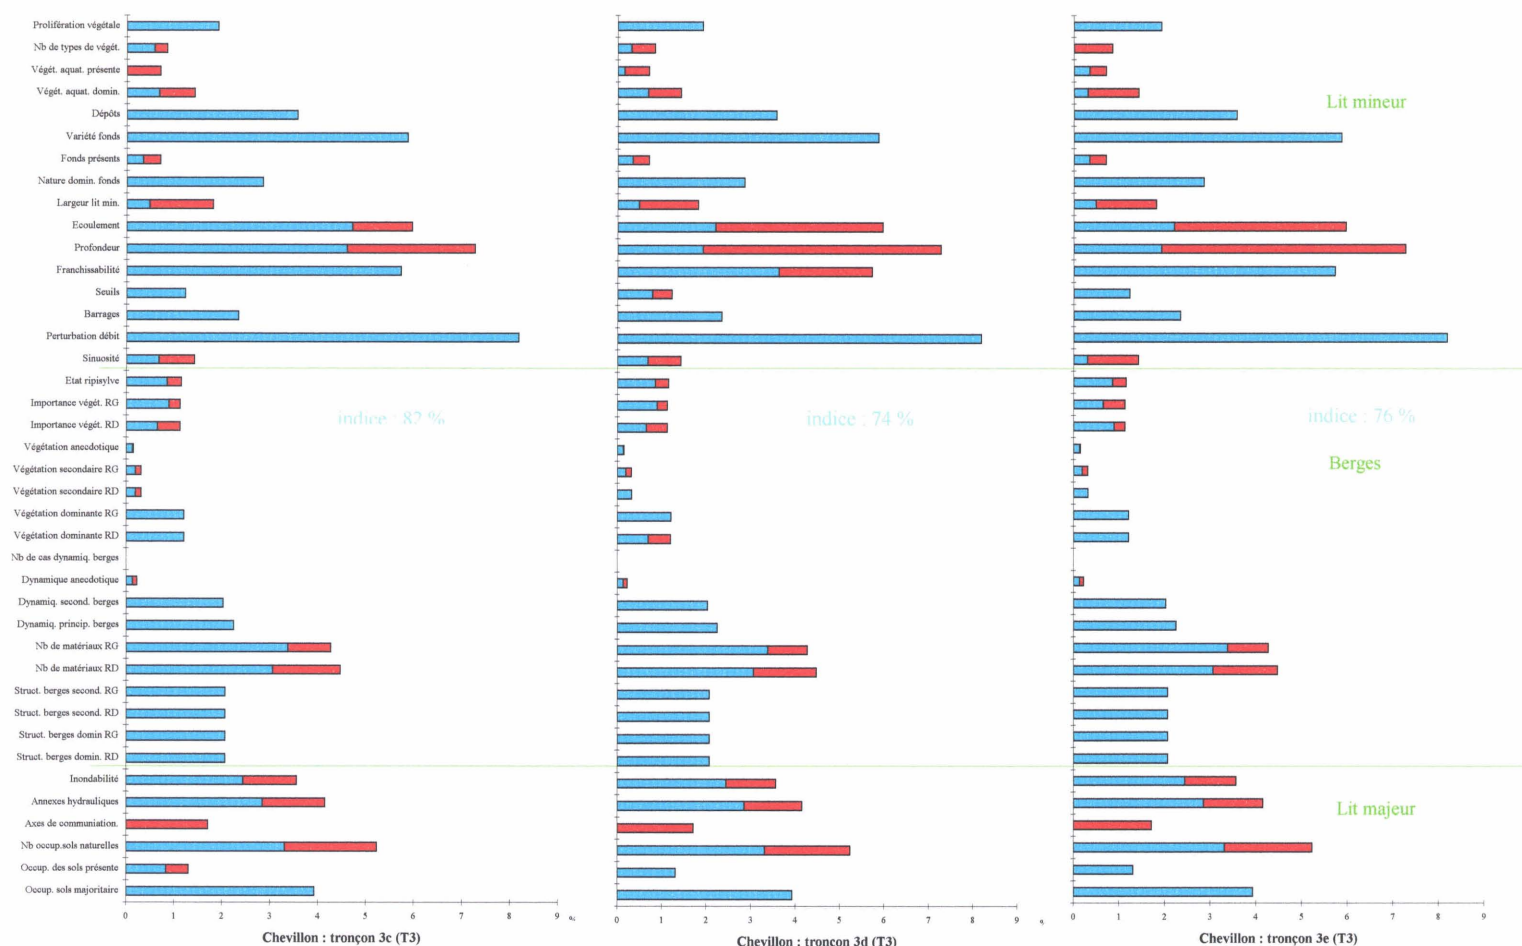
Annexe 3bis (2/2)

# Etude du milieu physique du Chevillon (2002) Présentation de l'importance des différents paramètres et de leur niveau de perturbation
